신월여의지하도로 안전점검(정기,정밀)용역  
(정밀안전점검)

## 외관조사망도

신월여의지하도로(인천 RAMP-D)

서울터널주식회사

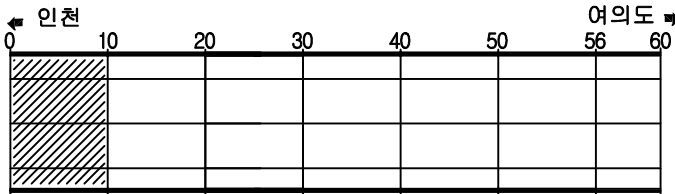
| 번호 | 발생년도 | 부재 | 위치 | 손상내용 | 손상현황 | | | | | | 비고 |
|---|---|---|---|---|---|---|---|---|---|---|---|
| 1 | 22상 | 천단부 | S 003 | 균열(폭0.3mm이상) | 0.5 | 8.0 | - | m | 1 | 8.00 | 2상 보합 |
| 2 | 23하 | 포장부 | S 003 | 포장 파손 | - | 0.3 | 0.3 | m <sup>2</sup> | 1 | 0.09 | 2상 보합 |
| 3 | 24상 | 천단부 | S 001 | 균열(폭0.3mm이상) | 0.5 | 5.0 | - | m | 1 | 5.00 | |
| 4 | 24상 | 천단부 | S 002 | 균열(폭0.3mm이상) | 0.5 | 10.0 | - | m | 1 | 10.00 | |
| 5 | 24상 | 천단부 | S 005 | 균열(폭0.3mm이상) | 0.5 | 10.0 | - | m | 1 | 10.00 | |
| 6 | 24상 | 천단부 | S 006 | 균열(폭0.3mm이상) | 0.5 | 10.0 | - | m | 1 | 10.00 | |
| 7 | 24상 | 천단부 | S 007 | 균열(폭0.3mm이상) | 0.5 | 10.0 | - | m | 1 | 10.00 | |
| 8 | 24상 | 천단부 | S 008 | 균열(폭0.3mm이상) | 0.5 | 18.0 | - | m | 1 | 18.00 | |
| 9 | 24상 | 천단부 | S 009 | 균열(폭0.3mm이상) | 0.5 | 10.0 | - | m | 1 | 10.00 | |
| 10 | 24상 | 천단부 | S 010 | 균열(폭0.3mm이상) | 0.5 | 10.0 | - | m | 1 | 10.00 | |

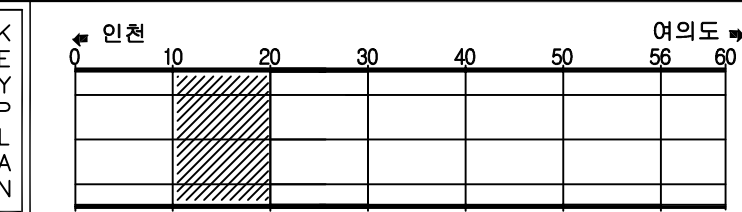
| 범<br>례 | 균열 | 망상균열 | 재료분리 | 발 주 처 | 서울터널주식회사 |
|---|---|---|---|---|---|
| | 누수, 습윤부 | 백태 | 퇴적물 | 도 면 명 | 신월여의지하도로-인천방향 RAMP-D NATM 11~20구간 |

| 번호 | 발생년도 | 부재 | 위치 | 손상내용 | 손상현황 | | | | | | 비고 |
|---|---|---|---|---|---|---|---|---|---|---|---|
| 1 | 22상 | 천단부 | S 019 | 균열(폭0.3mm이상) | 0.5 | 8.0 | - | m | 1 | 8.00 | 정정보수 |
| 4 | 23하 | 측벽부 | S 011 | 누수흔적 | - | 0.1 | 0.5 | m <sup>2</sup> | 1 | 0.05 | |
| 10 | 24상 | 천단부 | S 011 | 균열(폭0.3mm이상) | 0.5 | 10.0 | - | m | 1 | 10.00 | |
| 11 | 24상 | 천단부 | S 012 | 균열(폭0.3mm이상) | 0.5 | 10.0 | - | m | 1 | 10.00 | |
| 12 | 24상 | 천단부 | S 013 | 균열(폭0.3mm이상) | 0.5 | 15.0 | - | m | 1 | 15.00 | |
| 13 | 24상 | 천단부 | S 014 | 균열(폭0.3mm이상) | 0.5 | 14.0 | - | m | 1 | 14.00 | |
| 14 | 24상 | 천단부 | S 015 | 균열(폭0.3mm이상) | 0.5 | 6.5 | - | m | 1 | 6.50 | |
| 15 | 24상 | 천단부 | S 015 | 균열(폭0.3mm이상) | 0.5 | 3.5 | - | m | 1 | 3.50 | |
| 16 | 24상 | 천단부 | S 016 | 균열(폭0.3mm이상) | 0.3 | 10.0 | - | m | 1 | 10.00 | |
| 17 | 24상 | 천단부 | S 020 | 균열(폭0.3mm이상) | 0.5 | 10.0 | - | m | 1 | 10.00 | |
| 18 | 25상 | 내부벽체 | S 014 | 누수(스며있음) | - | - | - | EA | 1 | 1.00 | |

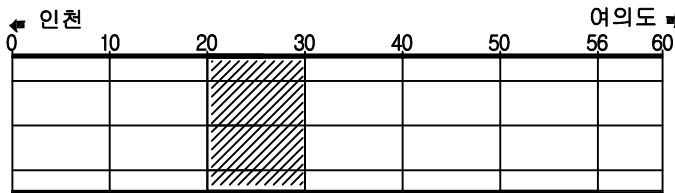
| | 누수, 습윤부 | | 벽체 | | 퇴적물 | 도면명 | 신월여의지하도로-인천방향 RAMP-D NATM 21~30구간 |

| 번호 | 발생<br>년도 | 부재 | 위치 | 손상내용 | 손상현황 | | | | | | 비 고 |
|---|---|---|---|---|---|---|---|---|---|---|---|
| 1 | 22상 | 내부벽체 | S 033 | 누수(백태) | - | - | - | EA | 1 | 1.00 | 22상 보강 |
| 2 | 22상 | 내부벽체 | S 035 | 누수흔적 | - | 0.5 | 1.0 | m | 1 | 0.50 | 22상 보강 |
| 7 | 24상 | 내부벽체 | S 035 | 누수(스며있음) | - | - | - | EA | 1 | 1.00 | |

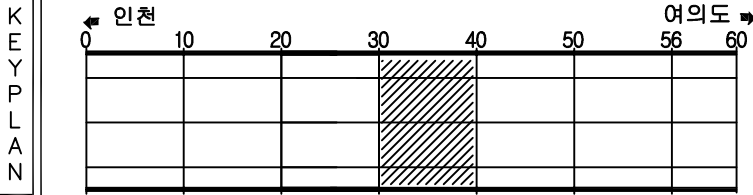
| 번호 | 발생 연도 | 부재 | 위치 | 손상내용 | 손상현황 | | | | | | 비고 |
|---|---|---|---|---|---|---|---|---|---|---|---|
| 15 | 25하 | 내부벽체 | S 046 | 균열 및 누수(스며있음) | 0.3 | 0.5 | - | m | 1 | 0.50 | |

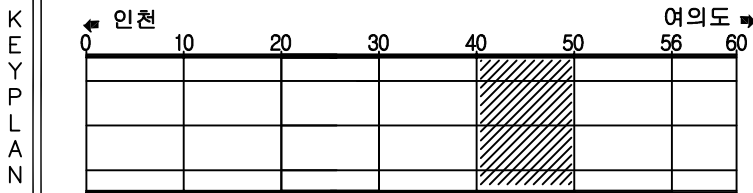
| 번호 | 발생년도 | 부재 | 위치 | 손상내용 | 손상현황 | | | | | | 비고 |
|---|---|---|---|---|---|---|---|---|---|---|---|
| 4 | 24상 | 배수시설 | S 055 | 유도배수관 누수 | - | - | - | EA | 2 | 2.00 | 25'하 보강 |
| 5 | 24상 | 천단부 | S 051 | 균열(폭0.3mm이상) | 0.5 | 4.0 | - | m | 1 | 4.00 | |
| 6 | 24상 | 천단부 | S 051 | 균열(폭0.3mm이상) | 0.3 | 3.0 | - | m | 1 | 3.00 | |

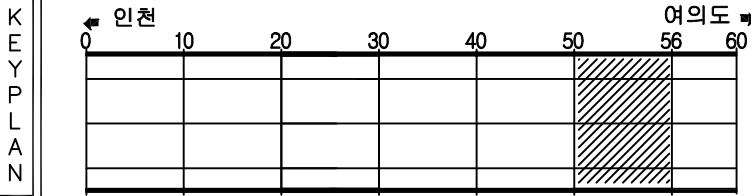
| 번호 | 발생 연도 | 부재 | 위치 | 손상내용 | 손상현황 | | | | | | 비고 |
|---|---|---|---|---|---|---|---|---|---|---|---|
| 25 | 24상 | 붕도슬래브 | S 054 | 하부 균열 파손 및 철근노출 | - | 6.0 | 2.0 | m <sup>2</sup> | 1 | 12.00 | 24' 하 보수 |

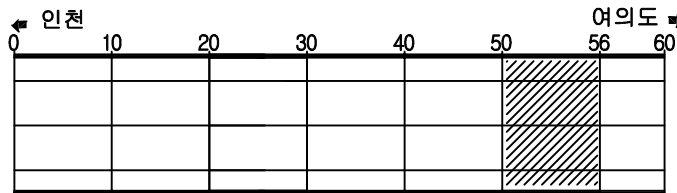
| 번호 | 발생년도 | 부재 | 위치 | 손상내용 | 손상현황 | | | | | | 비고 |
|---|---|---|---|---|---|---|---|---|---|---|---|
| 1 | 22상 | 내부벽체 | S 058 | 누수 | - | - | - | EA | 1 | 1.00 | 대형 보수 |
| 2 | 23상 | 내부벽체 | S 057 | 누수(떨어짐) | - | - | - | EA | 1 | 1.00 | 대형 보수 |
| 3 | 23상 | 내부벽체 | S 058 | 누수(스며있음) | - | - | - | EA | 1 | 1.00 | 대형 보수 |
| 11 | 24상 | 천단부 | S 058 | 누수(떨어짐) | - | - | - | EA | 1 | 1.00 | |
| 12 | 24상 | 천단부 | S 058 | 망상균열 | - | 4.0 | 5.0 | m <sup>2</sup> | 1 | 20.00 | |
