신월여의지하도로 안전점검(정기,정밀)용역  
(정밀안전점검)

외관조사망도  
신월여의지하도로(전기실 외)

서울터널주식회사

(주)명성엔지니어링

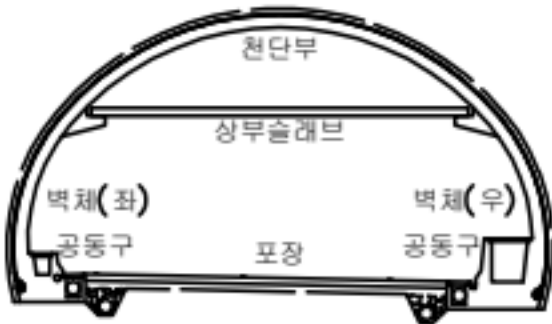
| 도면번호 | 01 |

| 번호 | 발생년도 | 부재 | 위치 | 손상내용 | 손상현황 | | | | | | 비고 |
|---|---|---|---|---|---|---|---|---|---|---|---|
| 1 | 22하 | 전기실 | 벽체 | 누수(떨어짐) | - | - | - | EA | 1 | 1.00 | 24'상 보수 |
| 2 | 22하 | 전기실 | 바닥 | 채수 | - | 0.5 | 0.5 | m <sup>2</sup> | 1 | 0.25 | 24'상 보수 |
| 3 | 22하 | 전기실 | 벽체 | 벽태 | - | 0.1 | 1.0 | m <sup>2</sup> | 1 | 0.10 | 25'상 보수 |
| 4 | 22하 | 전기실 | 바닥 | 채수 | - | 1.0 | 5.0 | m <sup>2</sup> | 1 | 5.00 | |
| 5 | 22하 | 전기실 | 벽체 | 누수(백태) | - | - | - | EA | 1 | 1.00 | |
| 6 | 22하 | 전기실 | 벽체 | 누수(떨어짐) | - | - | - | EA | 1 | 1.00 | 25'상 보수 |
| 7 | 22하 | 전기실 | 벽체 | 벽태 | - | 1.0 | 1.5 | m <sup>2</sup> | 1 | 1.50 | 25'상 보수 |
| 8 | 22하 | 전기실 | 바닥 | 채수 | - | 1.0 | 15.0 | m <sup>2</sup> | 1 | 15.00 | 25'하 보수 |
| 9 | 23상 | 전기실 | 벽체 | 벽태 | - | 0.5 | 0.5 | m <sup>2</sup> | 8 | 2.00 | 24'상 보수 |
| 10 | 23상 | 전기실 | 벽체 | 누수흔적 | - | 0.5 | 2.0 | m <sup>2</sup> | 1 | 1.00 | 25'상 보수 |
| 11 | 23상 | 전기실 | 벽체 | 균열(0.3mm이상) | 0.3 | 2.0 | - | m | 1 | 2.00 | 25'상 보수 |
| 12 | 23상 | 전기실 | 벽체 | 벽태 | - | 0.5 | 1.5 | m <sup>2</sup> | 1 | 0.75 | 25'상 보수 |
| 13 | 23상 | 전기실 | 바닥 | 채수 | - | 3.0 | 1.5 | m <sup>2</sup> | 1 | 4.50 | 25'하 보수 |
| 14 | 24상 | 전기실 | 벽체 | 벽태 | - | 0.1 | 1.0 | m <sup>2</sup> | 1 | 0.10 | 25'상 보수 |
| 15 | 24상 | 전기실 | 벽체 | 누수(스며있음) | - | - | - | EA | 1 | 1.00 | |
| 16 | 24하 | 전기실 | 벽체 | 벽태 | - | 0.5 | 3.0 | m <sup>2</sup> | 1 | 1.50 | 손상증가 |
| 17 | 25상 | 전기실 | 벽체 | 누수(떨어짐) | - | - | - | EA | 1 | 1.00 | |
| 18 | 25상 | 전기실 | 벽체 | 보수부 누수(스며있음) | - | - | - | EA | 1 | 1.00 | |
| 19 | 25상 | 전기실 | 벽체 | 보수부 백태 | - | 0.1 | 0.3 | m <sup>2</sup> | 1 | 0.03 | |
