섬강살리기 13공구[후용, 간현지구]사업  
**안 전 점 검 종 합 보 고 서**

2012. 12.

(주)경원엔지니어링 건축사사무소

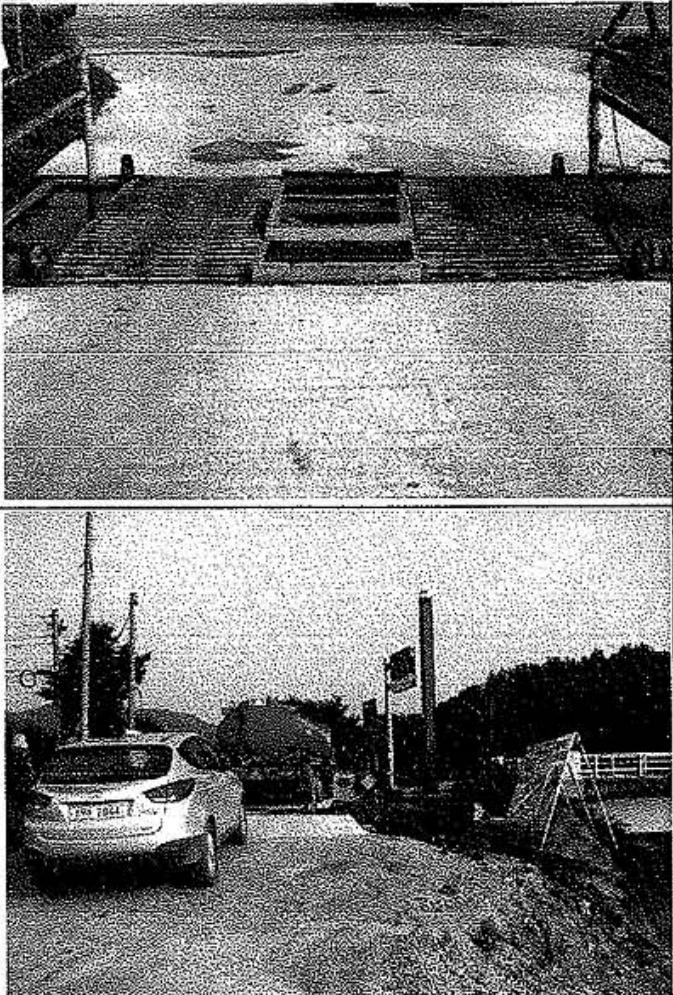
| 구 분 | 점 검 결 과 | 조치필요 사항 |
|---|---|---|
| 법천지구<br>동화지구<br>옥계2지구<br>매송지구<br>무장1,2지구<br>매호2지구<br>무장지구 | <p> ▶ 현장에서는 공사진행을 위해 공사구간을 진·출입하는 공사 차량에 대해 공사 중 운행에 따른 분진발생으로 인한 인접주민의 피해발생 및 작업환경 개선을 위해 살수 차량을 현장에 투입하여 지속적인 살수를 실시하여 공사차량 이동에 따른 토사에 의한 비산, 분진 발생을 최소화하기 위해 공사 진·출입구에 세륜시설을 설치하여 적합하게 운용 중인 것으로 조사 되었다. </p> | 없 음 |

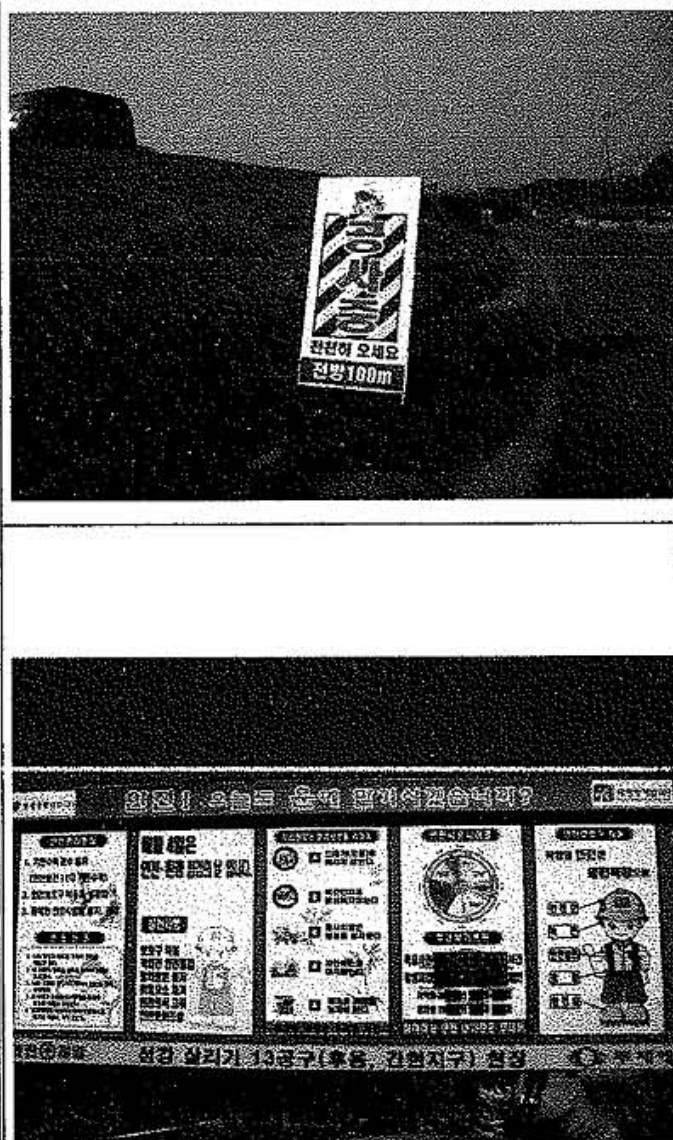
| 구 분 | 점 검 결 과 | 조치필요 사항 |
|---|---|---|
| 법천지구<br>동화지구<br>월송1지구<br>월송2지구<br>옥계2지구<br>옥계지구<br>매송지구<br>무장1,2지구<br>매호2지구<br>무장지구 | <p> ▶ 대상공사구간을 통행하는 근로자, 보행자 및 차량 운전자로 하여금 공사구간임을 주지시킴으로서 공사구간 내에서의 안전사고발생을 위험요소를 저감시키고자 진·출입로에 공사안내 및 교통 입간판을 설치하여 운용중인 것으로 조사되었다. </p> <p> ▶ 공사 구간내에 차량의 진·출입에 따른 안전사고 발생을 미연에 방지하기 위해 일반차량의 통행을 제한하고 있었으며 공사 차량의 진출·입시 안전사고 발생 최소화를 위해 공사가 이루어지는 구간의 경계부 및 차량의 추락위험개소에 대해 교통안전시설을 설치하여 지속적으로 관리 중에 있는 것으로 조사되었다. </p> | 없 음 |

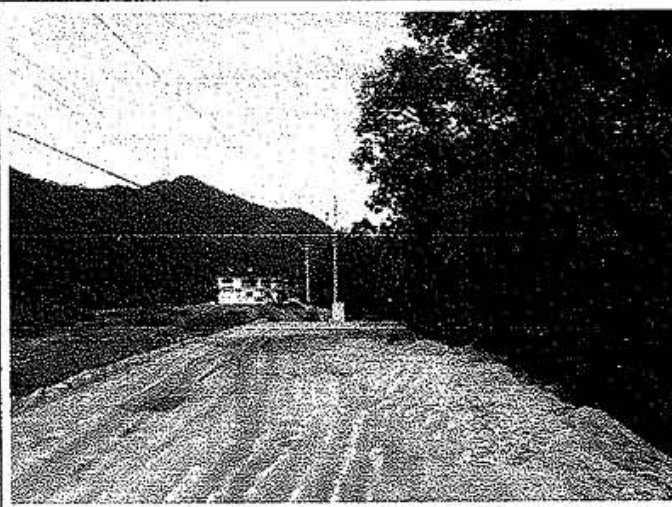
| 구 분 | 점 검 결 과 | 조치필요 사항 |
|---|---|---|
| 월송1지구<br>월송2지구<br>옥계지구 | <p>▶ 점검 대상공사구간을 통행하는 근로자, 보행자 및 차량 운전자로 하여금 공사구간임을 주지시킴으로써 공사구간 내에서의 안전사고발생의 위험요소를 저감시키고자 진·출입로에 공사안내 및 교통 입간판을 설치하여 운용중인 것으로 조사되었다.</p> | 없 음. |
