# 요 약 문

### 4.1 가담제 개요

### 4.2 옥계2제 개요

#### 4.3 옥계2제 1배수통문 개요

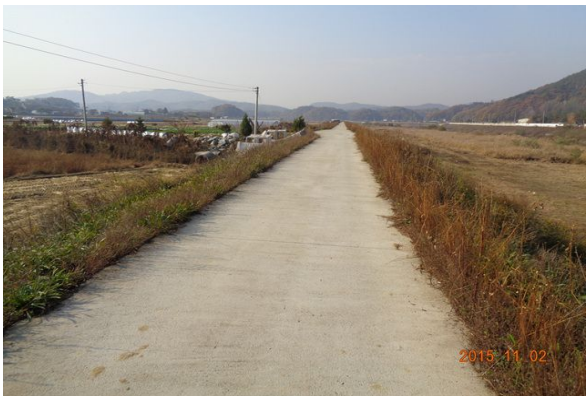
가담제 2,105km에 대하여 정밀점검을 수행한 결과, 주요손상으로 제체 독마루 균열, 배수시설 배수통문 슬래브 균열 및 망상균열이 확인되었다. 배수통문에 발생한 균열에 대해서는 표면처리 보수가 필요하며, 독마루에 발생한 균열은 주의관찰 후 손상의 진전시 보수를 실시하는 것이 바람직하다. 호안의 상태는 양호하였으며 계획홍수위에 대한 여유고, 독마루폭, 법면경사 등에 대하여 하천시설기준 이상으로 나타났으며, 기타 제방시설물의 기능 및 안전에 지장을 초래할 만한 저해요소는 없는 것으로 조사되었다.

| <p>1배수통문 슬래브 망상균열</p> | <p>2배수통문 슬래브 종방향균열</p> |

| 상태평가 결과 및 보수·보강(안) | | | | 상태평가 결과 : A | |
|---|---|---|---|---|---|
| | 배수통문 | b | 균열 및 망상균열 | 표면처리 | 2 |

| 구 분 | 손상종류 | 보수물량 | | 보수공법 | 단가(원) | 공사비(원) |
|---|---|---|---|---|---|---|
| | 망상균열 | 25.0 | m <sup>2</sup> | 표면처리 | 150,000 | 3,750,000 |
