# 제Ⅱ편 시 설 물 편

# 제 1 장 가 담 제

# 제1장 가담제

【표 II.1-1】 가담제 현황

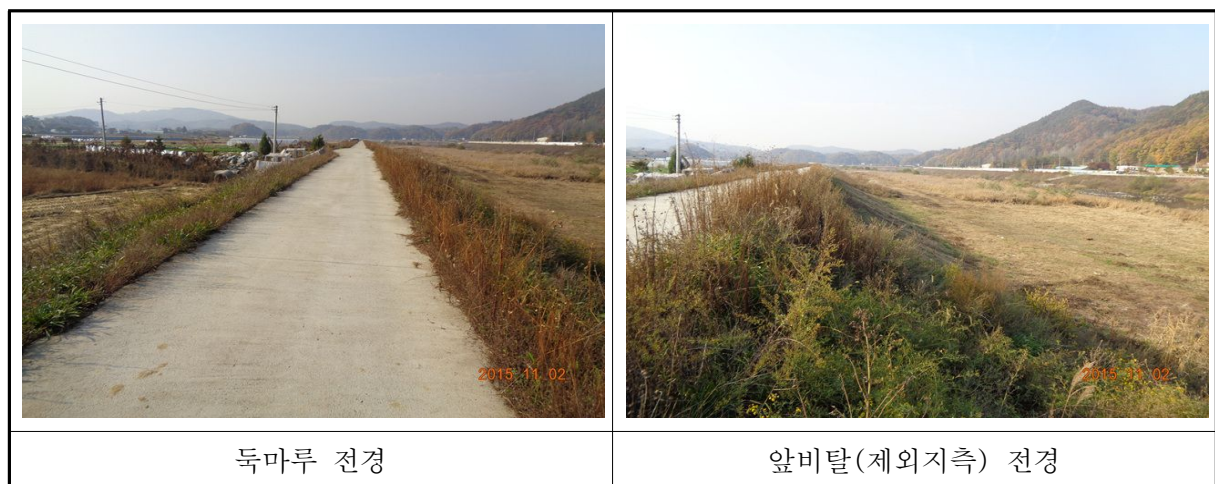
【사진 II.1-1】 제체 현황

- 제방의 독마루 점검결과, 일부에서 콘크리트 균열이 발생하였으며 균열 폭은 0.1~0.2mm 정도로 건조수축에 의한 균열로 종방향균열 1개소, 횡방향균열 1개소, 사방향균열 5개소가 조사되었지만, 근처 앞비탈, 뒷비탈이 양호한 것으로 보아 주의관찰 후 진전시 보수가 요망된다.
- 제방의 앞비탈, 뒷비탈의 점검결과, 비탈면의 층분리, 침식, 침하 등은 없는 것으로 조사되었다.

| 구 분 | 손상내용손상내용 (cw : mm, L : m) | | 비 고 |
|---|---|---|---|
| 기타 | 독마루 | 1구간 중방향균열 CW=0.2, L=20.0, 1EA | |
| | | 3구간 횡방향균열 CW=0.2, L=3.0, 1EA | |
| | | 4구간 사방향균열 CW=0.1, L=10.0, 5EA | |

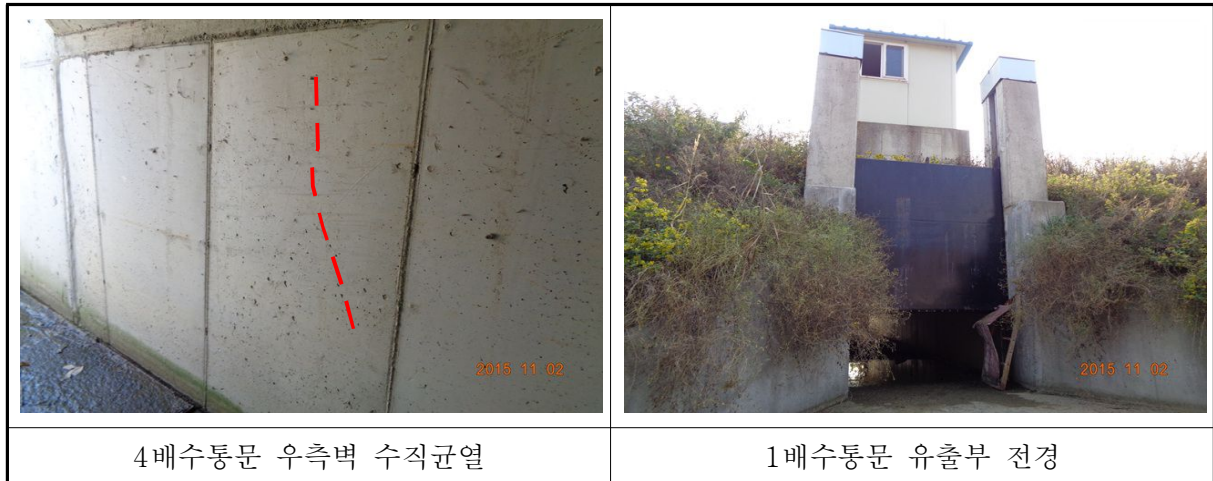
【사진 Ⅱ.1-4】 배수통관 현황

- 배수통문에 대한 조사결과, 전반적으로 양호하나 일부 배수통문 암거 슬래브에서 폭 0.1~0.2mm 균열 및 망상균열, 측벽 균열이 조사되었다. 손상부에 누수 및 백태 등의 손상이 없는 것으로 보아 시공초기 건조수축에 의한 균열로 판단되며, 주의관찰 후 손상의 진전시 균열보수를 실시하는 것이 바람직하다.

| 구 분 | 손상내용 (cw : mm, L,A : m) | | 비 고 |
|---|---|---|---|
| 배수통문 손상여부 | 1호 배수통문 | 슬래브 망상균열 CW=0.2, A=2X10, 1EA | |
| | 2호 배수통문 | 슬래브 종방향균열 CW=0.1, L=25.0, 5EA | |
| | 4호 배수통문 | 슬래브 종방향균열 CW=0.1, L=2.0, 1EA | |
| | | 우측벽 수직균열 CW=0.1, L=1.0, 1EA | |

본 가담제의 배수통문에 발생한 미세균열 및 망상균열에 대해 표면처리공법으로 균열 보수를 실시하고, 독마루에 발생한 균열에 대해서는 주의관찰 후 손상의 진전시 보수를 실시하는 것이 바람직할 것으로 판단된다.
