## 제2장 옥계2제

### 2.1 시설물의 개요

【그림 II.2-1】 옥계2제 전경

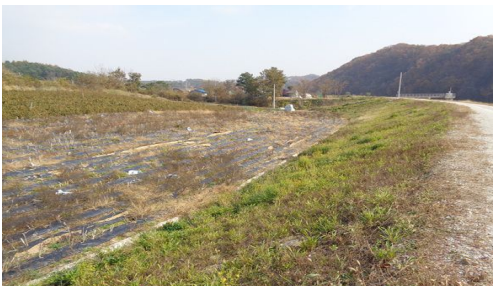
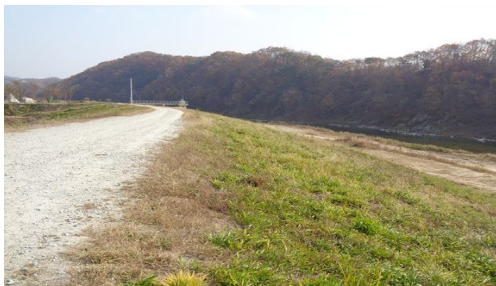
| 구 분 | 조사내용 및 전경 | |
|---|---|---|
| 답사<br>2015.10.30 | | |

| 구 분 | 조사내용 및 전경 | |
|---|---|---|
| | 시설물의 위치확인, 점검방법(조사인원, 차량통제여부, 기타) 계획 | |

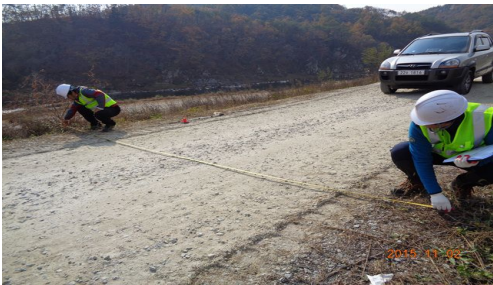
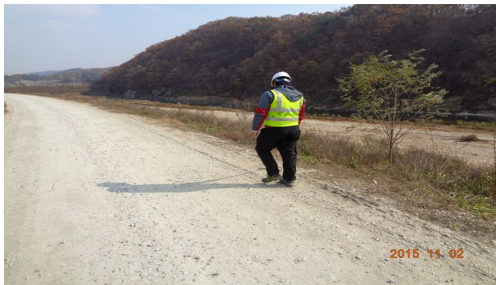
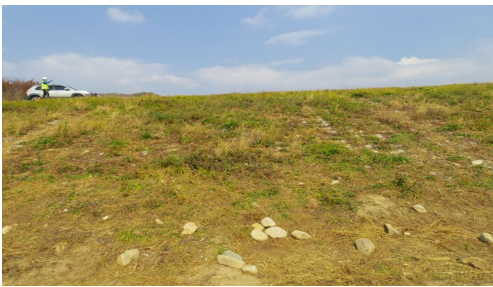
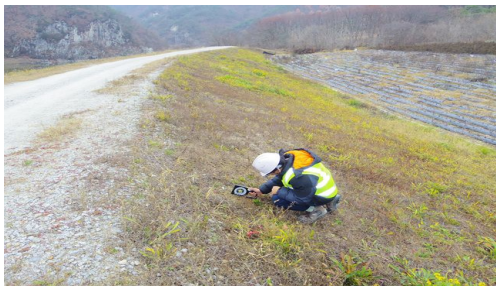
| 구 분 | 조사내용 및 전경 | |
|---|---|---|
| 1차조사<br>2015.11.02<br>(도보, 점검장비) | | |

| 구 분 | 조사내용 및 전경 | |
|---|---|---|
| | 체체, 호안, 하상부, 배수통관 등 도보이용 현장조사 가능부재에 대한 조사(제원확인, 경사면 기울기 측정, 외관조사), 점검장비(비파괴 시험, 측정분할 및 현황측량)를 이용한 현장측정 등 | |

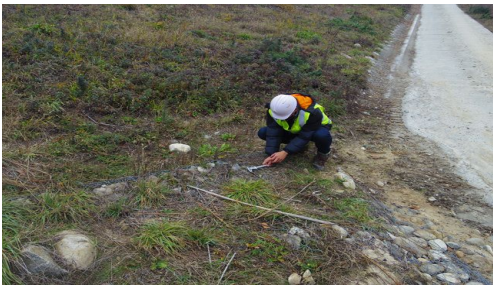
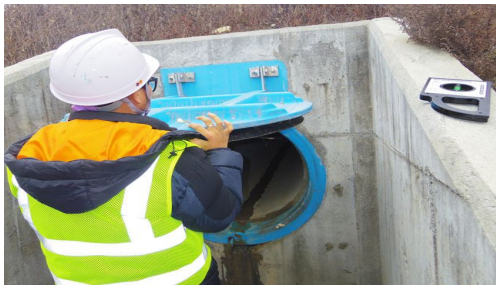
| 구 분 | 조사내용 및 전경 | |
|---|---|---|
| 2차조사<br>2015.11.16<br>(보완조사) | | |

| 구 분 | 조사내용 및 전경 | |
|---|---|---|
| | 일부 미비된 현장조사 및 현장측정 보완 등 | |

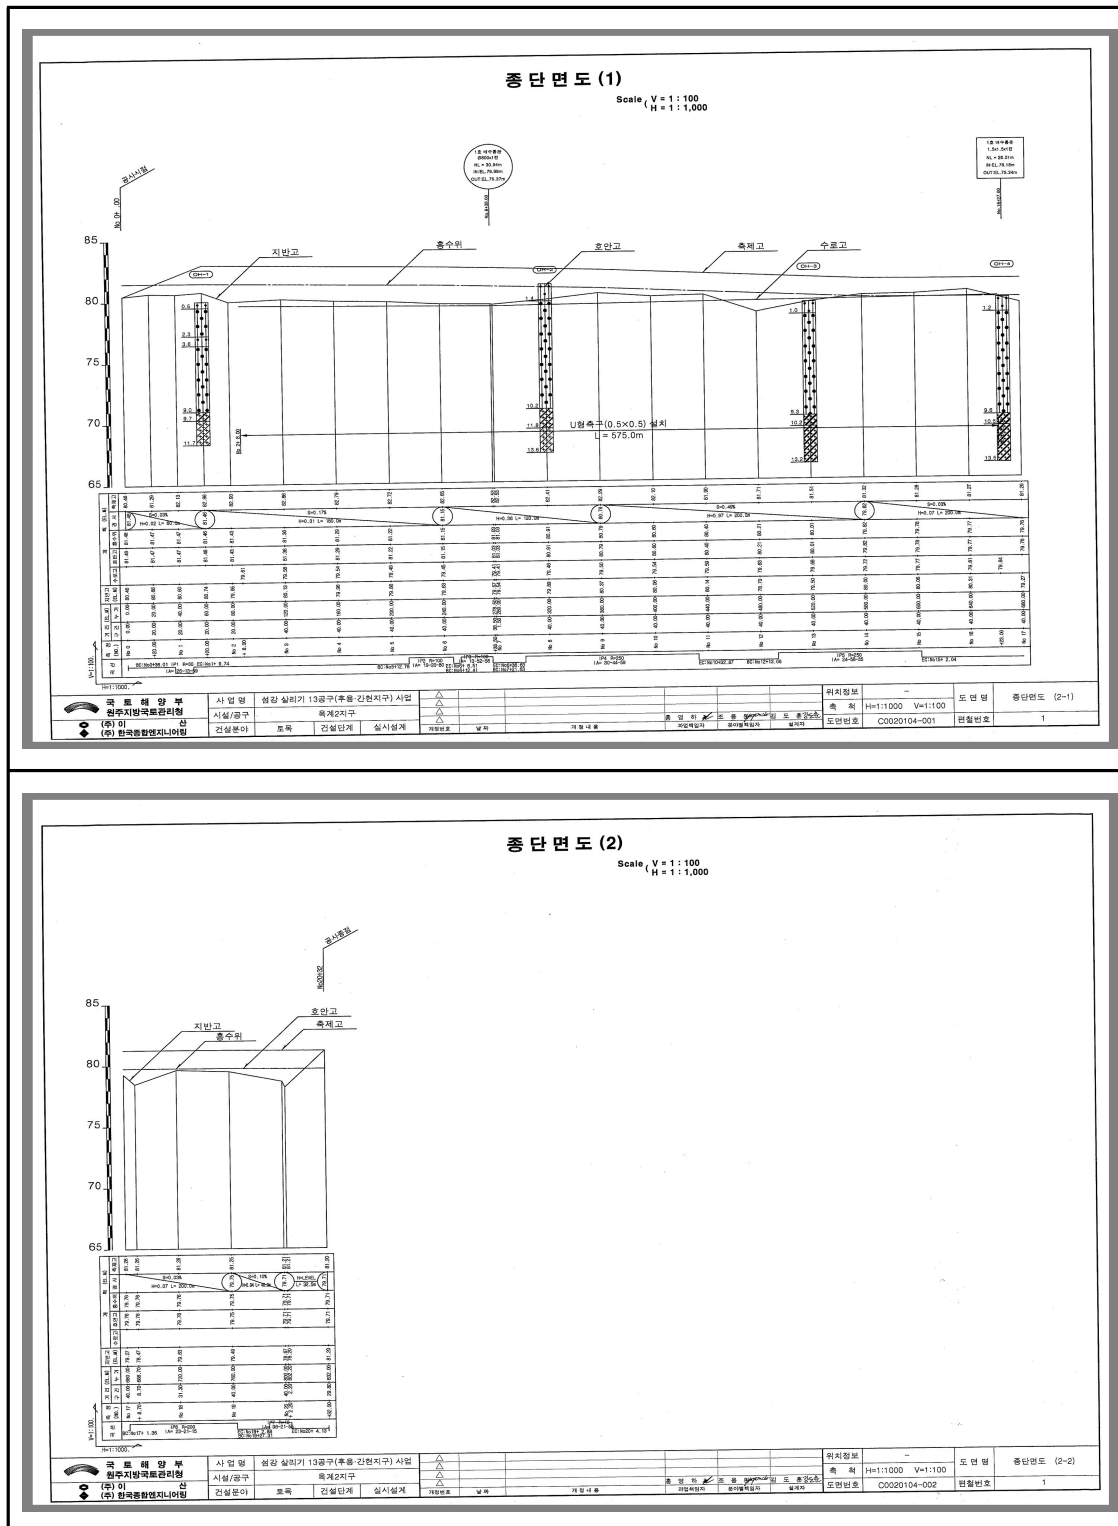
1) 옥계2제 종단면도

- 본 제방이 수리,수문학적으로 안전성을 확보하기 위해서는 하폭이 설계기준에 만족하여야 하며 계획홍수위에 대한 여유고도 확보하고 있어야 한다. 본 과업대상 구간인 옥계2제(우안) 구간의 하폭, 여유고 등에 대하여 관련자료를 통해 분석하고 작성하였다.
