# 외관조사 망도

| 용역명 | 발주처 | 용역사 | 구조물명 | 도면명 | 도면번호 |
|---|---|---|---|---|---|
| 설강(국가하천) 가담, 육계지구 제방 정밀점검용역 | 형성군청 | 위드이앤오 | 가담체 | STA.0+0 ~ STA.80 | 01 |

섬강(국가하천) 가답, 육계지구 재방 정밀점검용역

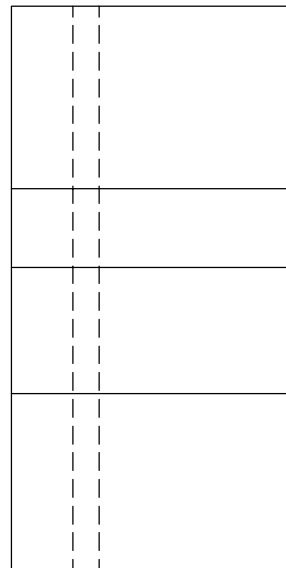
NO.52

| 번호 | 손상내용 | 손상규모 | | | | 단위 | 비고 |
|---|---|---|---|---|---|---|---|
| 1 | 망상균열 | 2.0 | 10.0 | 1 | 20.0 | m' | 신규 |

①망상균열
