섬강 살리기 14공구 (호저지구) 사업  
초기 점검 용역

2012. 12

1. 시설물명 : 가담지구

섬강살리기 13공구[후용, 간현지구]사업  
**안 전 점 검 종 합 보 고 서**

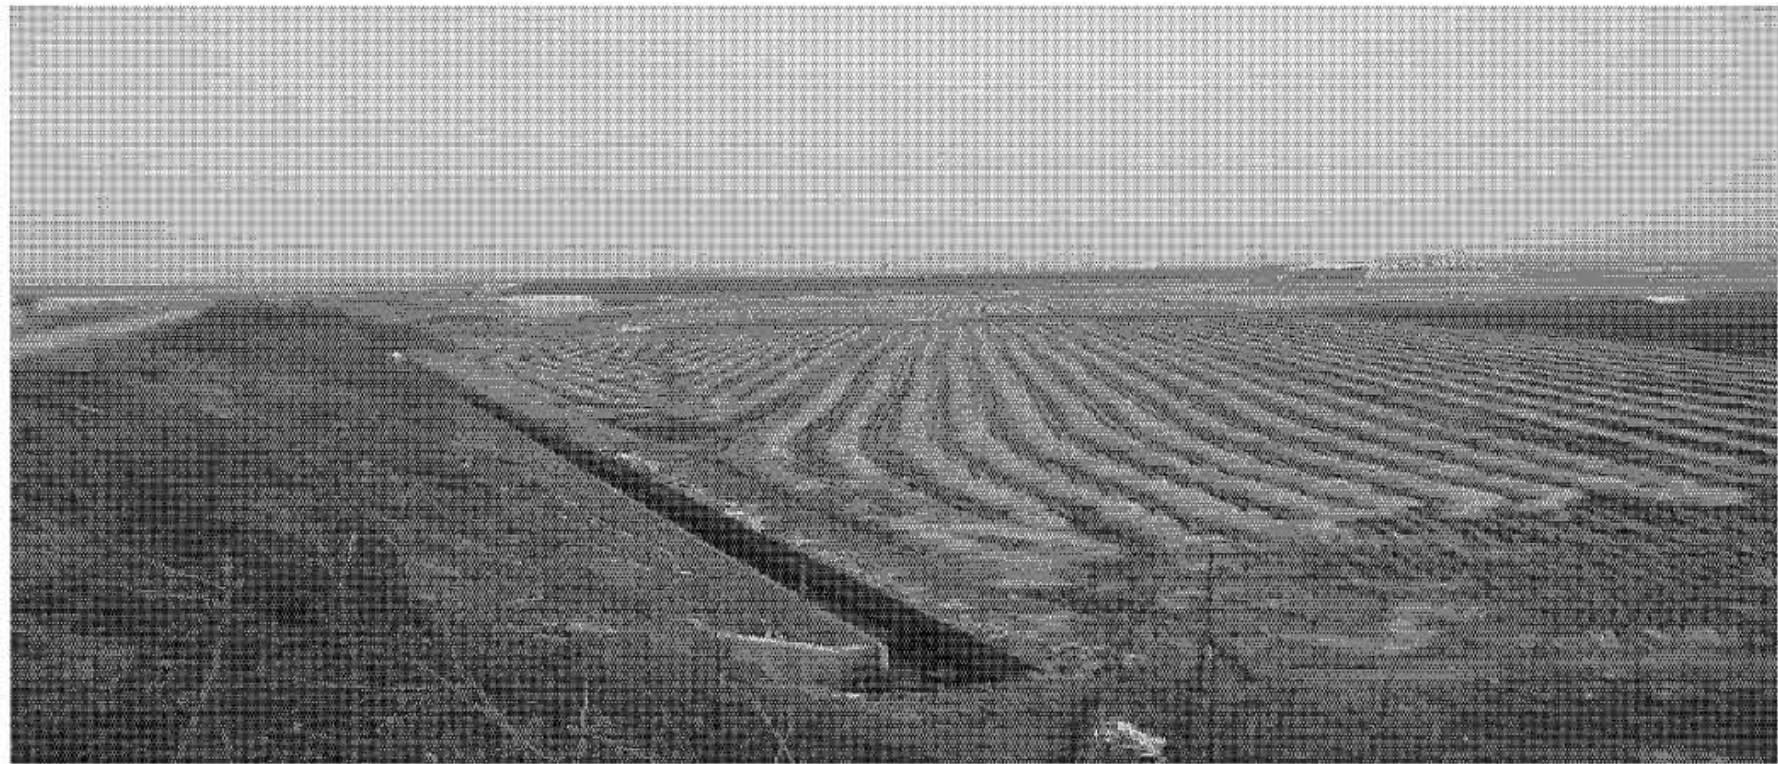
가담지구 제내지 전경사진

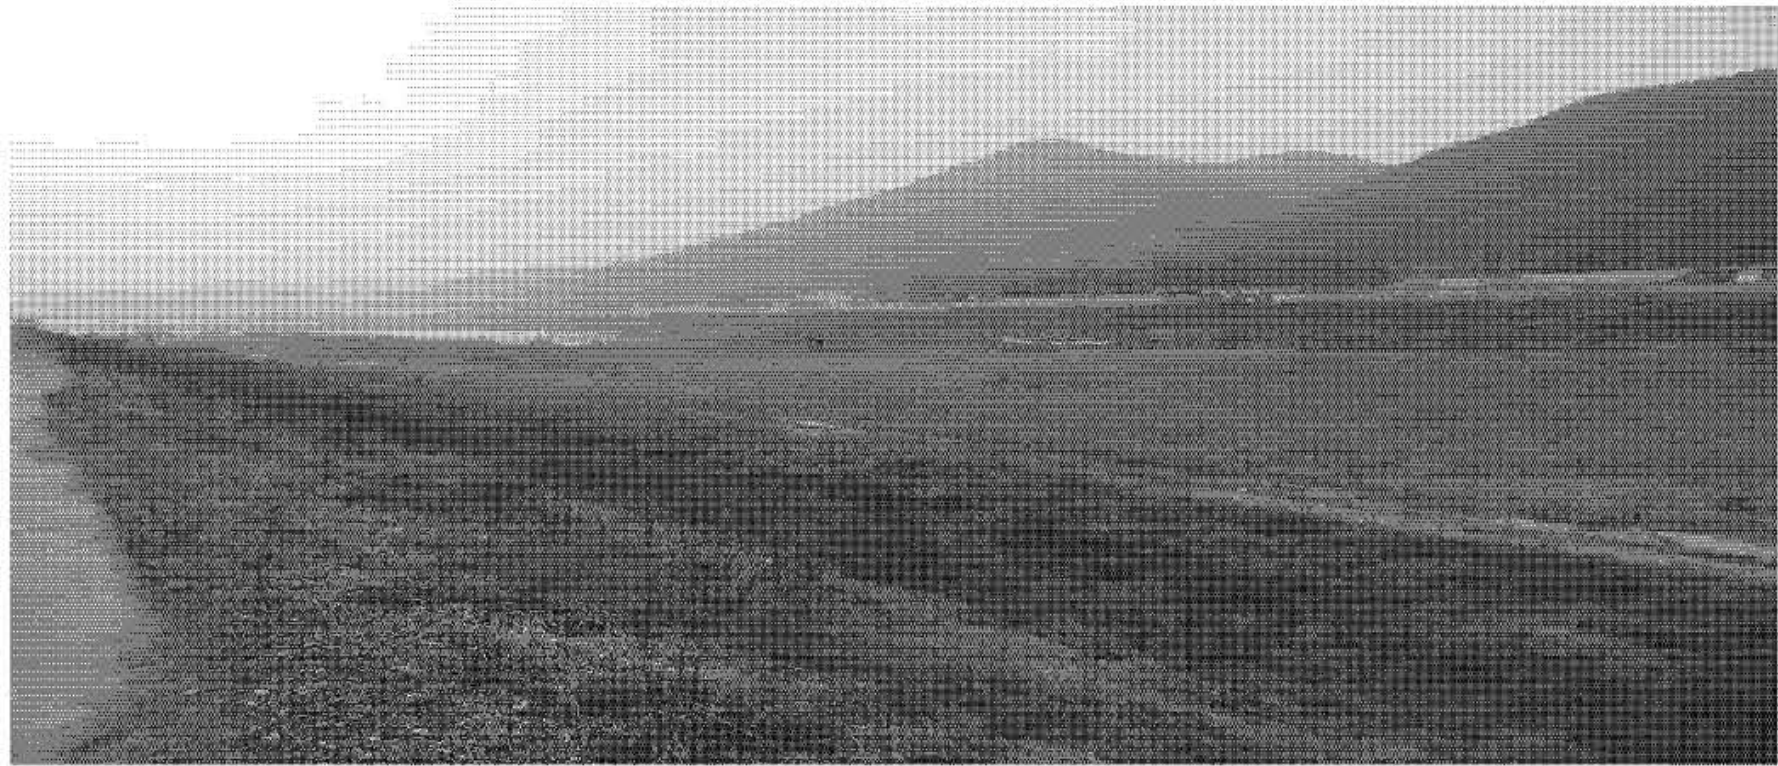
가담지구 제외지 전경사진

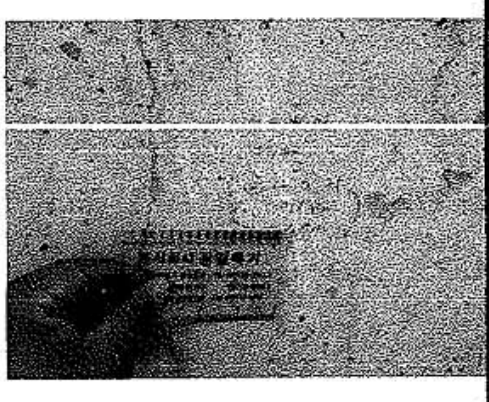
| 손상 위치 | 손상내용 | 보수 사진 | 손상 위치 | 손상내용 | 보수 사진 |
|---|---|---|---|---|---|
| 날개벽 | 균 열<br>CW=0.3mm<br>L=1.0m | | 벽체 | 균열조사 | |

배수문에서 국부적으로 발생된 균열은 시공초기에 발생될 수 있는 일반적인 수축균열로 판단되며, 구조물의 내구성 저하 방지차원에서 적절한 보수를 실시해야 한다. 점검시 조사된 균열은 보수가 완료된 것으로 조사되었고, 보수상태 및 추가손상 발생은 없는 것으로 확인되었다.

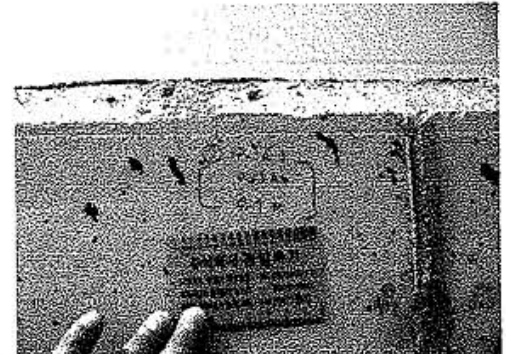
| 손상<br>위치 | 손상내용 | 보수 사진 | 손상<br>위치 | 손상내용 | 보수 사진 |
|---|---|---|---|---|---|
| 벽 체 | 균 열<br>CW=0.3mm<br>L=1.0m | | 날개벽 | 균열조사 | |

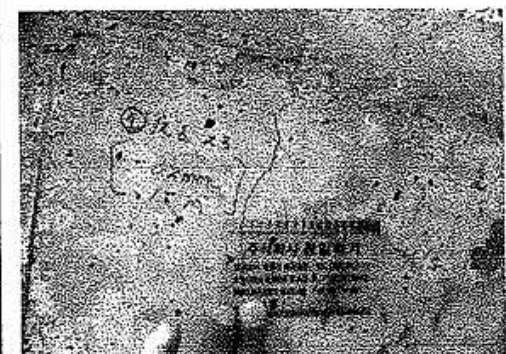
| 손상<br>위치 | 손상내용 | 보수 사진 | 손상<br>위치 | 손상내용 | 보수 사진 |
|---|---|---|---|---|---|
| 날개벽 | 균 열<br>CW=0.3mm<br>L=1.0m | | 날개벽 | 균열조사 | |

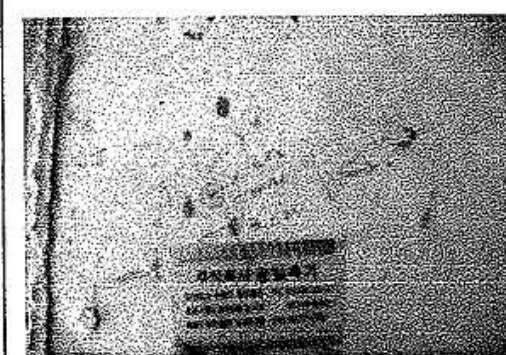
| 손상<br>위치 | 손상내용 | 보수 사진 | 손상<br>위치 | 손상내용 | 보수 사진 |
|---|---|---|---|---|---|
| 날개벽 | 균 열<br>CW=0.3mm<br>L=1.0m | | 벽체 | 균열조사 | |
