## 제 3 장 외관조사

갈마곡교는 강원도 홍천군 홍천읍 갈마곡리에 위치한 교량으로 2009년에 준공되어 6년 이상 공용중이며, 연장 177.0m, 폭 20.9m의 PC빔(PCI)교 형식으로 시공되었다.

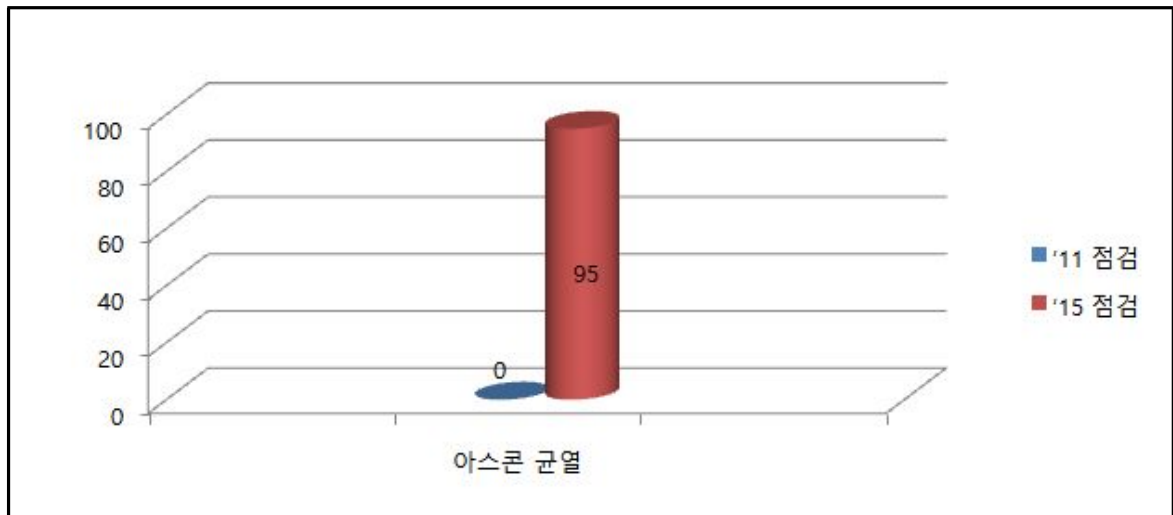
【그림 3.4】 교면포장 손상 추이분석

교면포장의 주요 손상은 장기공용 및 중차량 운행에 의한 아스콘 균열이 발생하였다.

현재 교면포장 상태에 대한 외관조사 결과, 아스콘 균열(95.0m)이 발생되었다. 포장부의 손상은 반복적인 차량 하중, 중차량의 지속적인 통행 및 아스콘의 노후화에 의한 손상으로 판단되며, 기 손상부는 지속적인 관찰 후 손상의 진전시 아스콘 패칭 등의 조치가 필요하다.

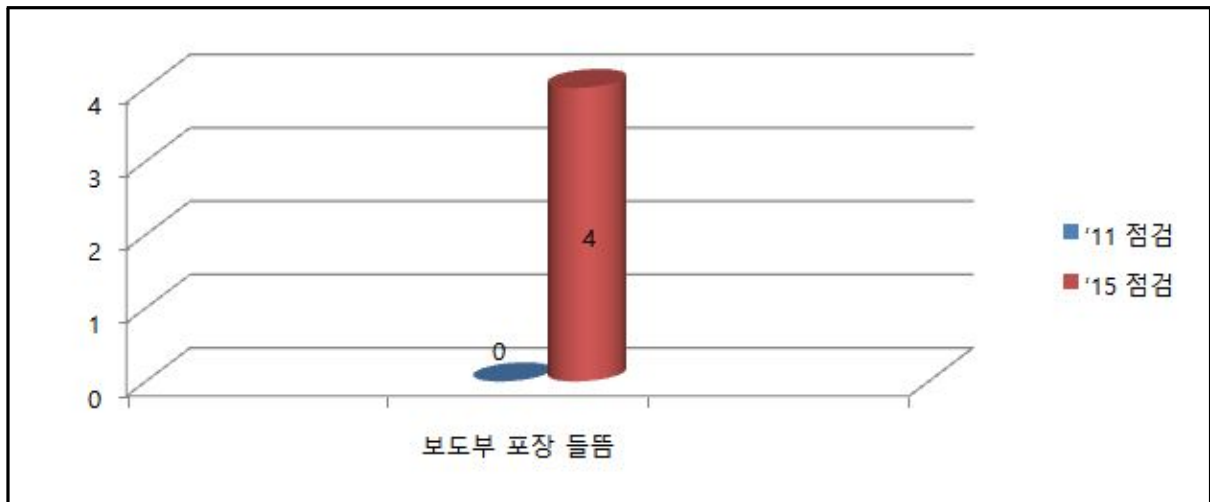
【그림 3.7】 연석/난간 손상 추이분석

연석/난간의 주요 손상은 보도부 포장 들뜸이 조사되었다. 포장부 들뜸(4㎡)은 장기간 공용으로 인한 손상으로 손상부는 국부적으로 발생한 손상으로 기 손상에 대한 지속적인 관찰이 필요하다.

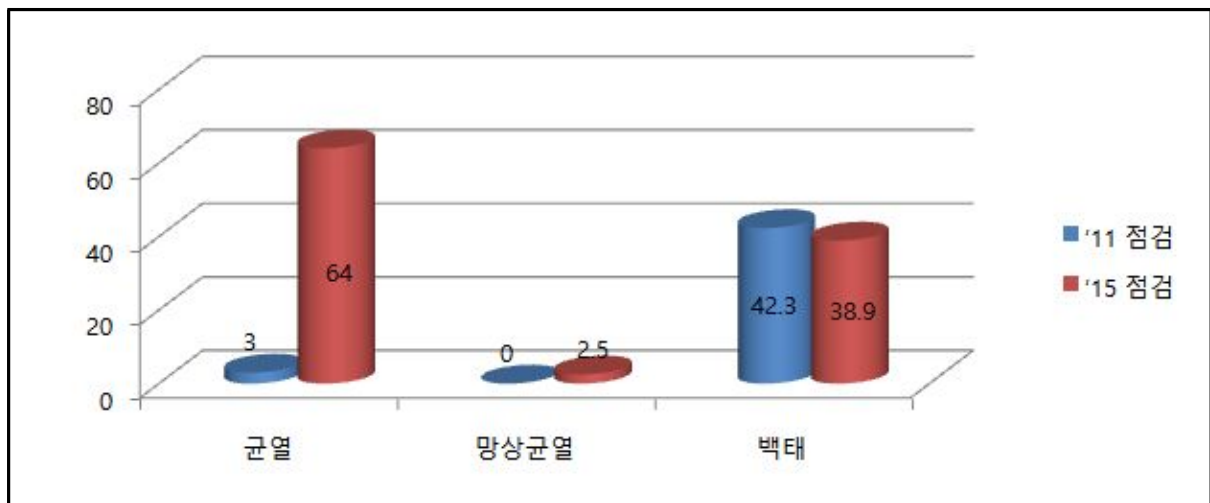
【그림 3.10】 바닥판 하면 손상 추이분석

바닥판 하면의 외관조사 결과, 0.3mm미만 균열(73.0m), 망상균열(2.5m<sup>2</sup>), 백태 (38.9m<sup>2</sup>)이 조사되었다. 기 손상부는 초기 건조수축 및 공용중 열화로 인한 손상으로 현재 손상부가 미미하므로, 지속적인 관찰 후 진전지 표면처리 등의 조치가 필요하며, 바닥판하면 백태 구간은 현재 손상이 미미하나, 진전될 우려가 존재하므로

상부 재포장시 방수층의 정밀 시공이 필요할 것으로 사료된다.

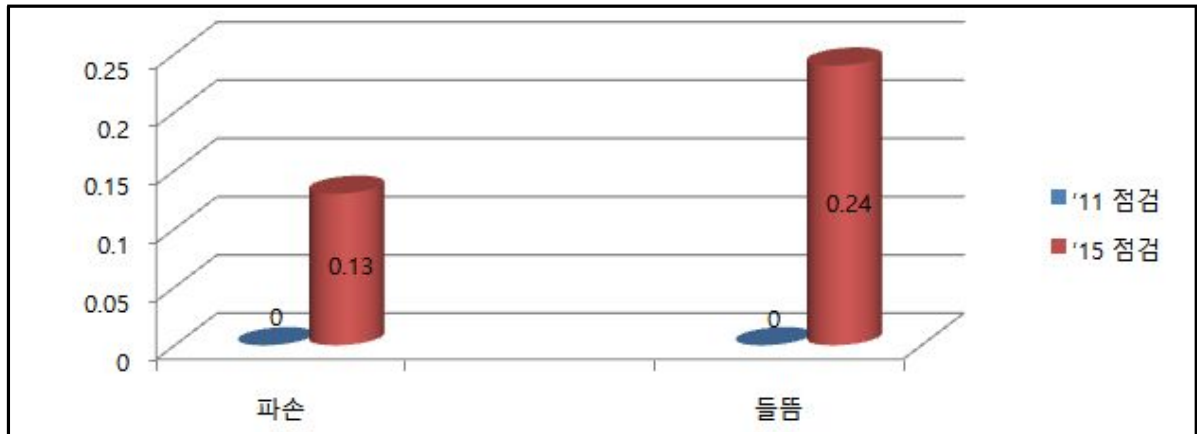
【그림 3.13】 거더외부 손상 추이분석

거더에 대한 외관조사 결과, 파손(0.13㎡), 들뜸(0.24㎡)이 조사되었다. 기 손상부는 외부충격 및 시공불량에 의한 손상으로 현재 손상의 정도는 미미하므로 지속적인 관찰 후 진전시 단면보수 등의 조치가 필요하다.

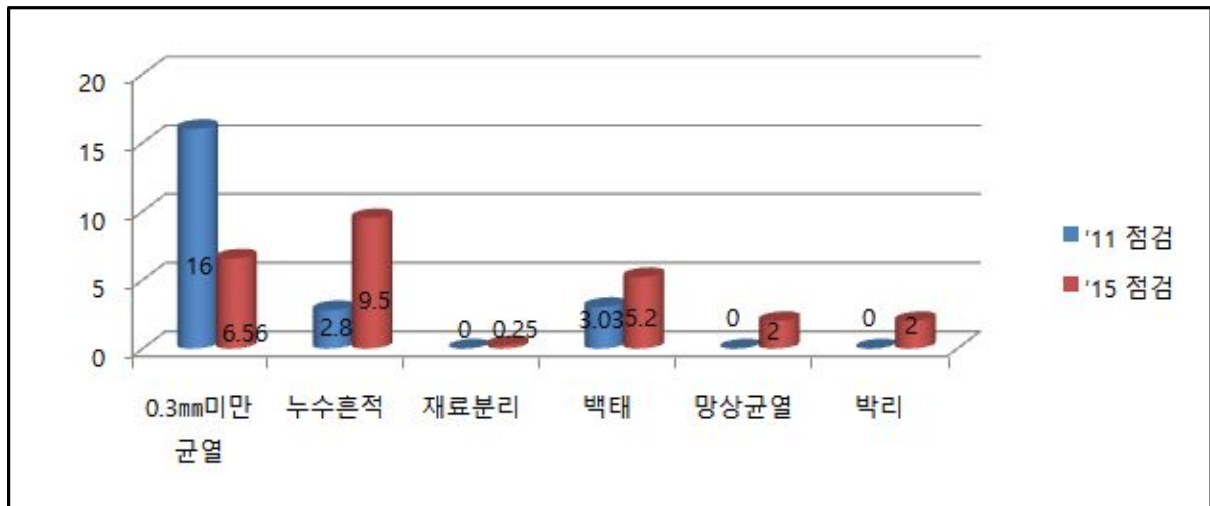
【그림 3.18】 하부구조 손상 추이분석

교대 외관조사 결과, 백태(3.2㎡), 재료분리(0.25㎡), 누수흔적(3.5㎡), cw=0.3mm 미만 균열(2.0m) 등이 조사되었다. 기 발생한 손상은 초기 건조수축 및 장기 공용으로 인한 손상으로 현재 손상의 정도는 미미하므로 지속적인 관찰 후 진전시 표면처리, 단면보수 등의 조치가 요구된다. 누수흔적, 백태 구간은 하부 신축이음에 유도배수관을 설치하여 손상의 원인이 되는 우수유입의 차단이 필요 할 것으로 판단된다.

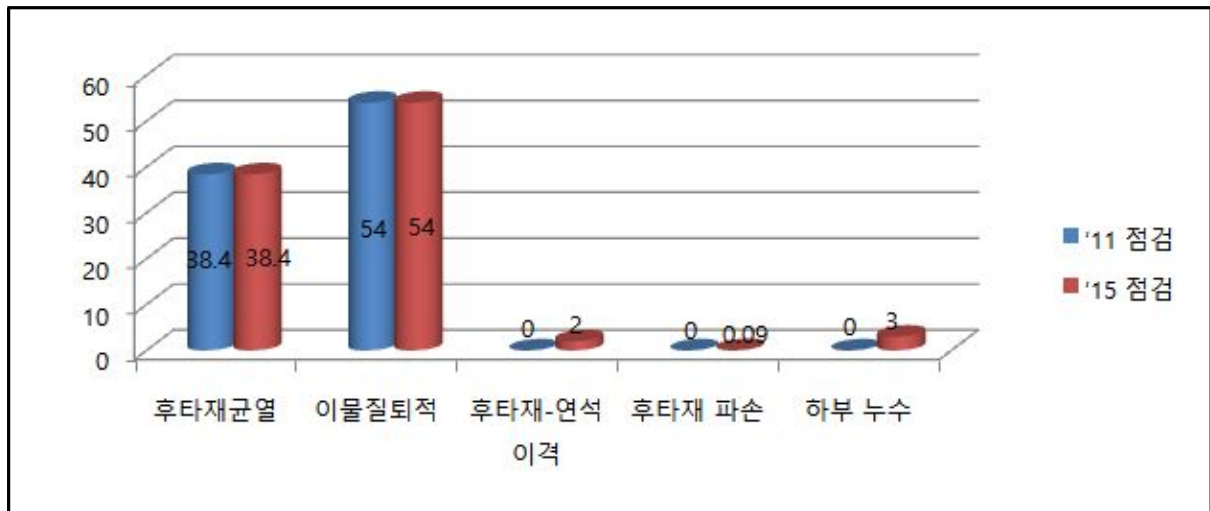
【그림 3.23】 신축이음 손상 추이분석

A2 하부 누수

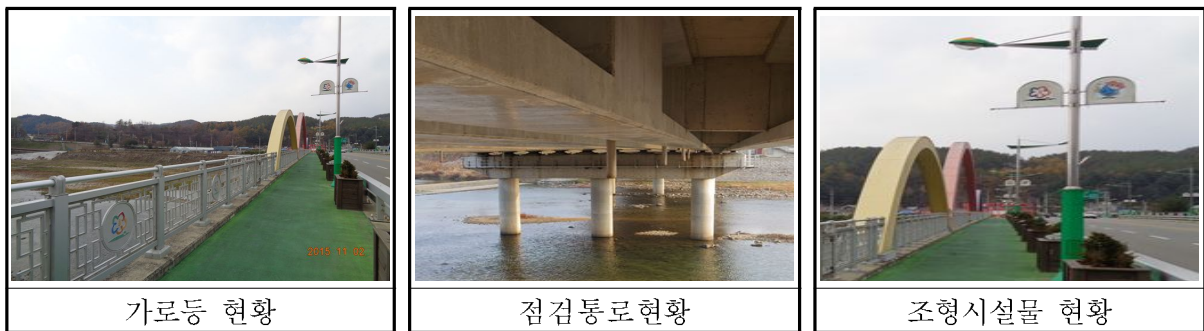
【그림 3.26】 부대시설 설치현황

갈마곡교의 부대시설로는 점검통로와 가로등, 조형시설물이 설치되어 있으며, 점검통로 설치목적은 교량이 설치되어 있는 주변의 지형 또는 공간적 여건 등으로 인하여 별도의 장비 없이 접근이 어려운 주요 교량부재에 접근시설을 설치하여 근접점검과 유지관리를 용이하게 하기 위함이다. 따라서 작업자 및 점검자의 안전을 위하여 점검통로 설치상태와 고정 상태를 중점 조사하였으며, 앵카볼트 고정상태, 볼트 연결상태, 용접상태 등을 확인결과 탈락이나 파단이 없는 양호한 상태이며, 가로등 및 조형시설물도 양호한 상태이다.
