**2016년 상반기**  
**시특법 및 특정관리대상 시설물 정기점검용역**  
**정 기 점 검 보 고 서**  
**[ 1·2종 시설물 ]**

2016. 02.

여 주 시 청

(주)명성엔지니어링

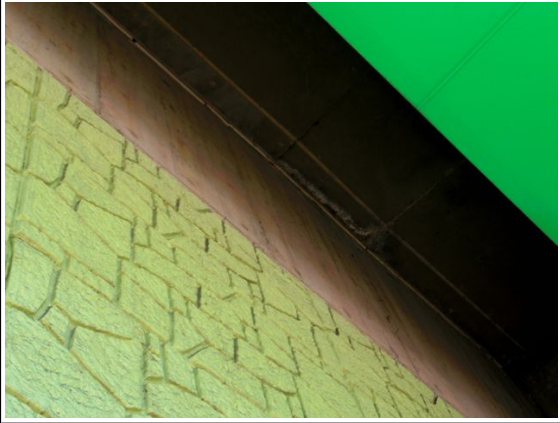
| 위 치 | S1 | 위 치 | S1 |

바닥판 하면의 경우 기존 손상인 누수에 의한 백태 등이 조사되었으며, 기 손상부는 내구성 확보 차원의 표면처리 등의 조치가 요구된다.

| 현 황 | 백태 | 현 황 | 백태 |

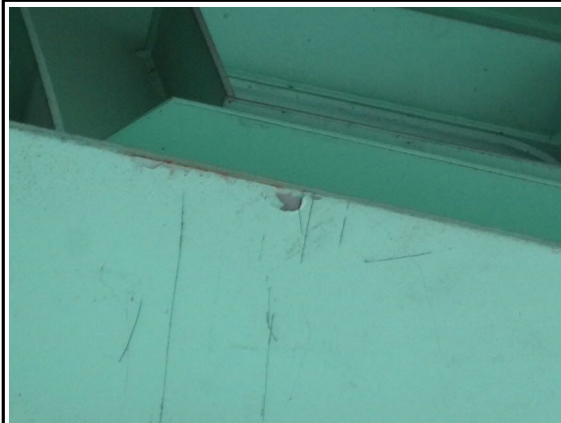
| 위 치 | 가로보 |

거더 및 가로보의 경우 기존 손상인 도장 손상 및 스포라이스부 누수흔적 등이 조사되었고, 기 손상부는 내구성 확보 차원의 재도장, 청소 등의 정비가 요구된다.

| 현 황 | 도장 손상 |

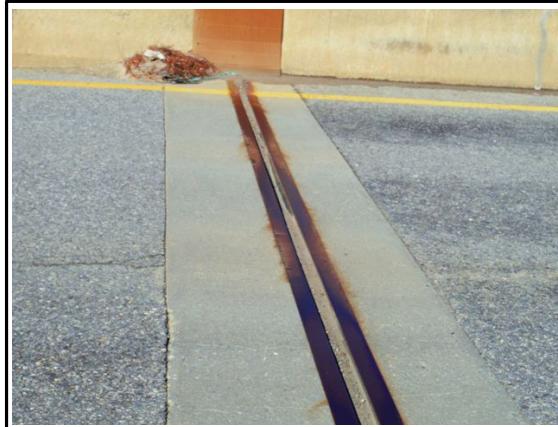
| 위 치 | A2 |

신축이음의 외관조사 결과, 일부 구간에서 후타재 균열이 발생 하였으며, 현재 진전은 미미한 상태로 확인되었다. 기 손상부는 지속적인 주의관찰 후 진전시 표면처리 등의 조치가 필요하다.

| 현 황 | 후타재 균열 |

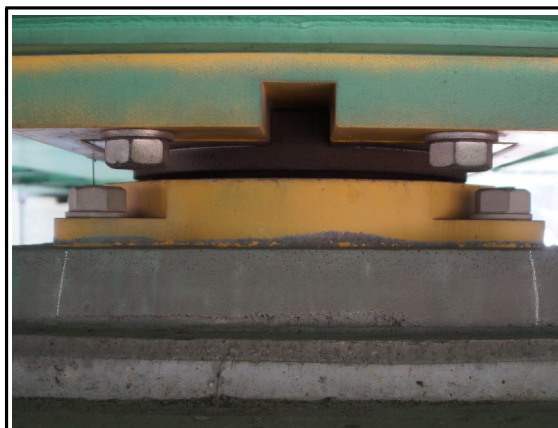
| 위 치 | 교량받침 |

받침장치의 외관조사 결과 일부 구간에서 무수축물탈, 받침 콘크리트 균열 등의 손상이 조사되었고, 기 손상부는 내구성 확보 차원의 표면처리 등의 조치가 필요하다 .

| 현 황 | 무수축물탈 균열 |

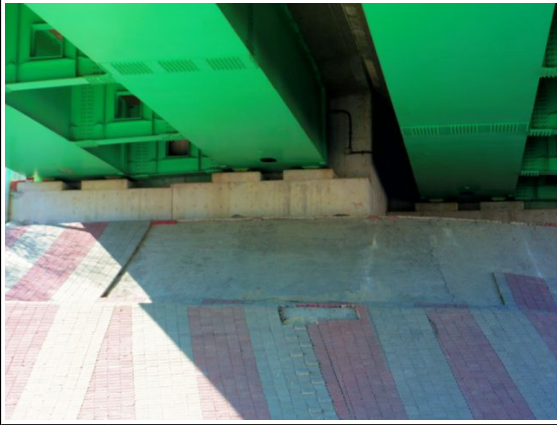
| 위 치 | A2 | 위 치 | A2 |

교대 및 교각의 외관조사결과 기 손상인 굽힘, 법면 블록 탈락 및 유실 등의 손상이 조사되었고, 현재 진전은 미미한 상태로 확인되었다. 기 손상부는 내구성 및 사용성 확보 차원의 표면처리, 법면 블록 설치 등의 조치가 요구된다.

| 현 황 | 법면 블록 탈락 및 유실 | 현 황 | 굽힘 |

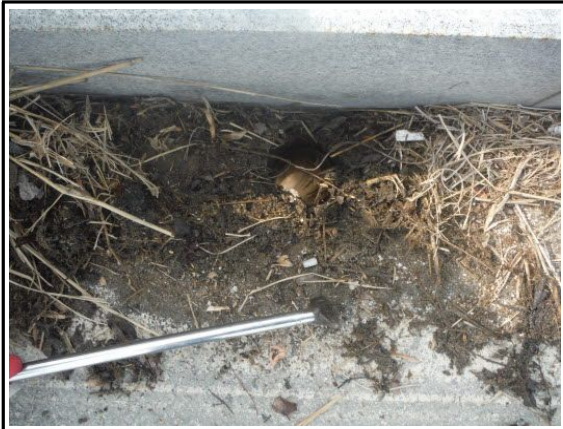
| 위 치 | S1 |

일부 구간에서 배수구 막힘이 조사되었고, 청소 등의 정비가 요구된다.

| 현 황 | 배수구 막힘 |

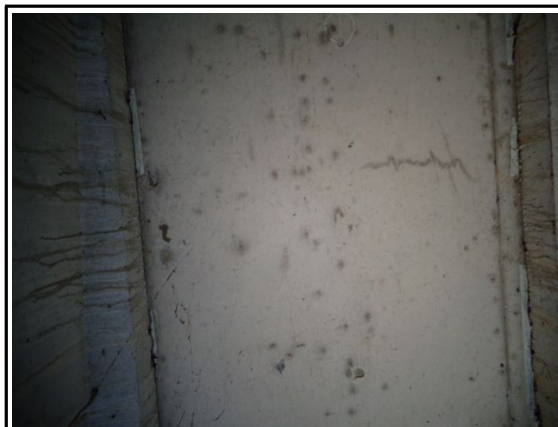
| 위 치 | S1 |

바닥판 하면의 경우 기존 손상인 폭 0.3mm미만 균열 등이 조사되었으며, 기 손상부는 내구성 확보 차원의 표면처리 등의 조치가 요구된다.

| 현 황 | 0.3mm미만 균열 |

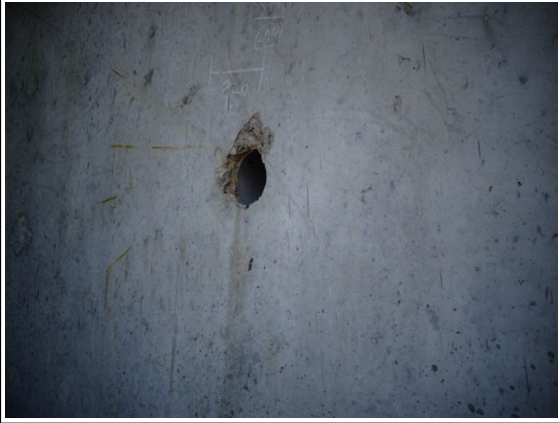
| 위 치 | S1 | 위 치 | S1 |

거더의 경우 기존 손상인 인양홀 주변 파손, 백태, 거푸집 미제거 등이 조사되었으며, 기 손상부는 내구성 확보 차원의 표면처리, 단면보수 등의 조치가 요구된다.

| 현 황 | 인양홀 주변 파손 | 현 황 | 백태 |

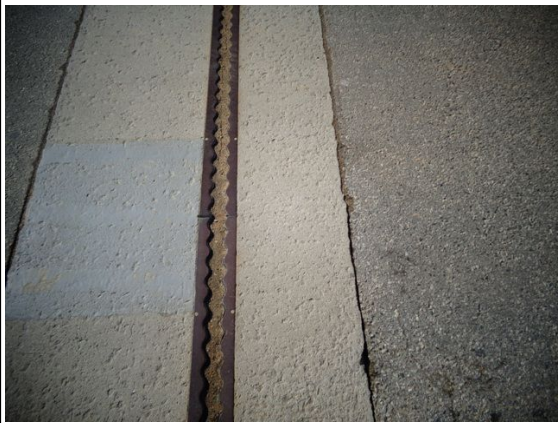
| 위 치 | A1 | 위 치 | P2 |

신축이음의 외관조사 결과, 일부 구간에서 후타재 균열, 본체 토사퇴적, 차수판 부식 등의 손상이 발생 하였으며, 현재 진전은 미미한 상태로 확인되었다. 기 손상부는 지속적인 주의관찰 후 진전시 표면처리, 청소 등의 조치가 필요하다.

| 현 황 | 후타재 균열 | 현 황 | 차수판 부식 |

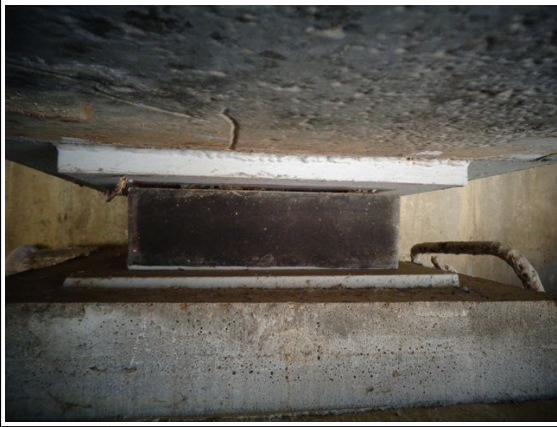
| 위 치 | A1-SH4 | 위 치 | A1-SH5 |

받침장치의 외관조사 결과 일부 구간에서 받침 콘크리트 균열, 탄성받침 들뜸, 플레이트 부식 등의 손상이 조사되었고, 기 손상부는 내구성 확보 차원의 표면처리, 재도장 등의 조치가 필요하다.

| 현 황 | 탄성 받침 들뜸 | 현 황 | 플레이트 부식 |

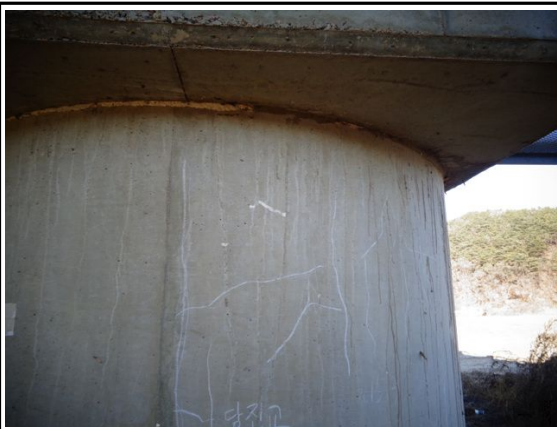
| 위 치 | P1 | 위 치 | P2 |

교대 및 교각의 외관조사결과 기 손상인 폭 0.3mm미만 균열 및 망상균열 등의 손상이 조사되었고, 현재 진전은 미미한 상태로 확인되었다. 기 손상부는 내구성 확보 차원의 표면처리 등의 조치가 요구된다.

| 현 황 | 망상균열 | 현 황 | 코핑부 0.3mm미만 균열 |

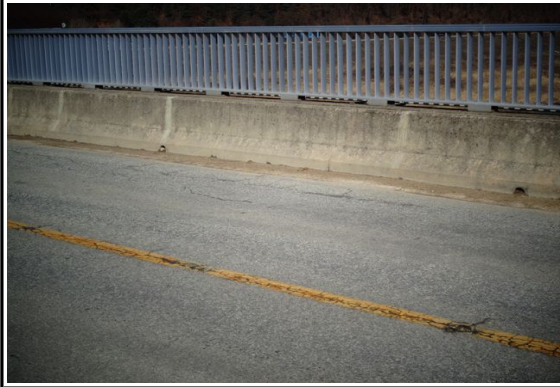
| 위 치 | S4 | 위 치 | S7 |

아스팔트 포장으로 점검결과, 아스콘 균열 등의 손상이 조사 되었고, 기 손상 부는 사용성 확보 차원의 아스콘 실링 등의 정비가 요구된다.

| 현 황 | 아스콘 균열 | 현 황 | 아스콘 균열 |

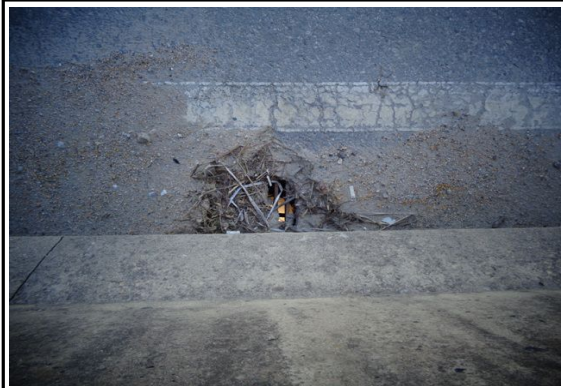
| 위 치 | S1 |

일부 구간에서 배수구 막힘이 조사되었고, 청소 등의 정비가 요구된다.

| 현 황 | 배수구 막힘 |

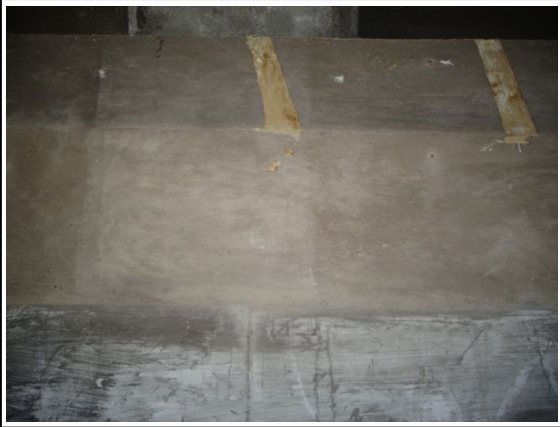
| 위 치 | S5 |

바닥판 하면의 경우 기존 손상인 폭 0.3mm미만 균열 등이 조사되었으며, 기 손상부는 내구성 확보 차원의 표면처리 등의 조치가 요구된다.

| 현 황 | 0.3mm미만 균열 |

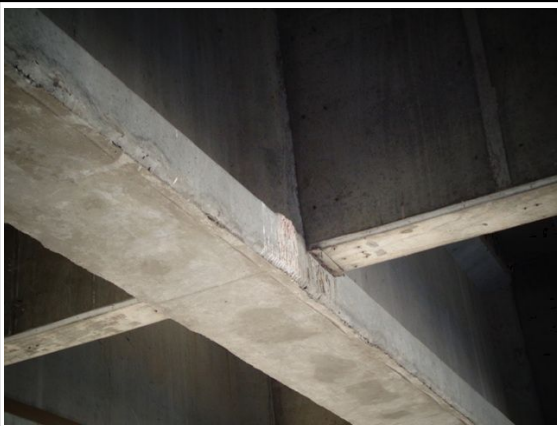
| 위 치 | S7 | 위 치 | S1 |

거더의 경우 기존 손상인 거더 이물질퇴적, 가로보 파손, 재료분리 등의 손상이 조사되었으며, 기 손상부는 내구성 확보 차원의 표면처리, 단면보수, 정비 등의 조치가 요구된다.

| 현 황 | 거더 이물질 퇴적 | 현 황 | 가로보 파손 |

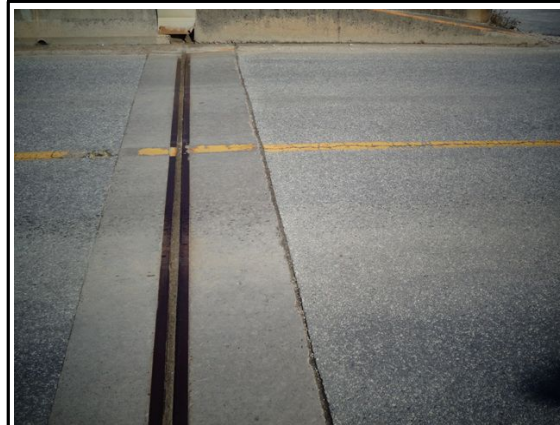
| 위 치 | A1 |

신축이음의 외관조사 결과, 일부 구간에서 본체 토사퇴적, 접속부 이격 등의 손상이 발생 하였으며, 현재 진전은 미미한 상태로 확인되었다. 기 손상부는 지속적인 주의관찰이 필요하다.

| 현 황 | 이격 |

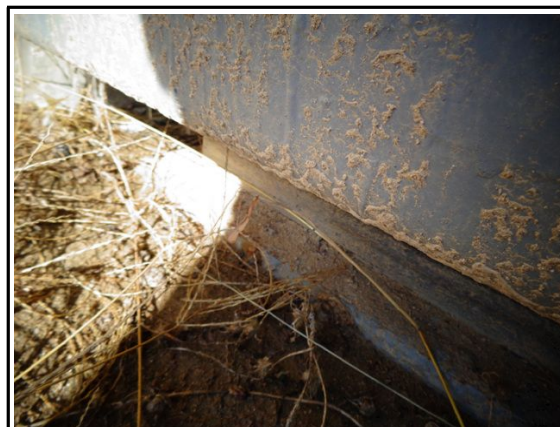
| 위 치 | P3-SH5 |

받침장치의 외관조사 결과 일부 구간에서 받침 콘크리트 균열, 플레이트 부식 등의 손상이 조사되었고, 기 손상부는 내구성 확보 차원의 표면처리, 재도장 등의 조치가 필요하다 .

| 현 황 | 플레이트 부식 |

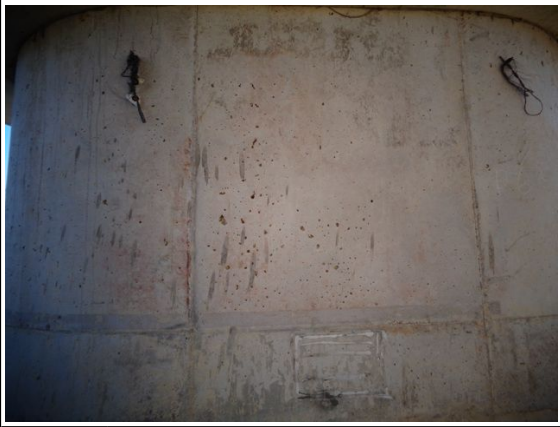
| 위 치 | P1 | 위 치 | A2 |

교대 및 교각의 외관조사결과 기 손상인 폭 0.3mm미만 균열 및 재료분리 등의 손상이 조사되었고, 현재 진전은 미미한 상태로 확인되었다. 기 손상부는 내구성 확보 차원의 표면처리 등의 조치가 요구된다.

| 현 황 | 재료분리 | 현 황 | 0.3mm미만 균열 |

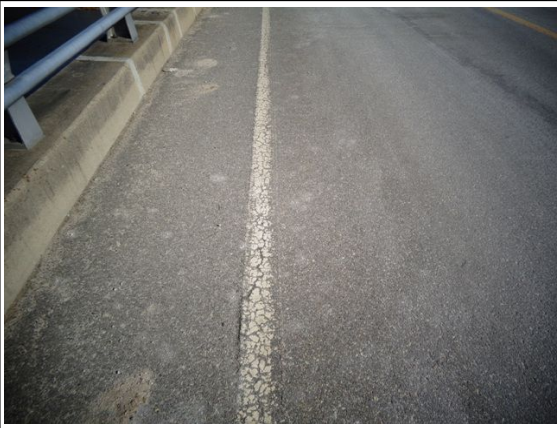
| 위 치 | S1 | 위 치 | S3 |

아스팔트 포장으로 점검결과, 아스콘 균열 및 망상균열, 라벨링 등의 손상이 조사 되었고, 손상부는 사용성 확보 차원의 아스콘 실링 등의 정비가 요구된다.

| 현 황 | 망상균열 | 현 황 | 라벨링 및 균열 |

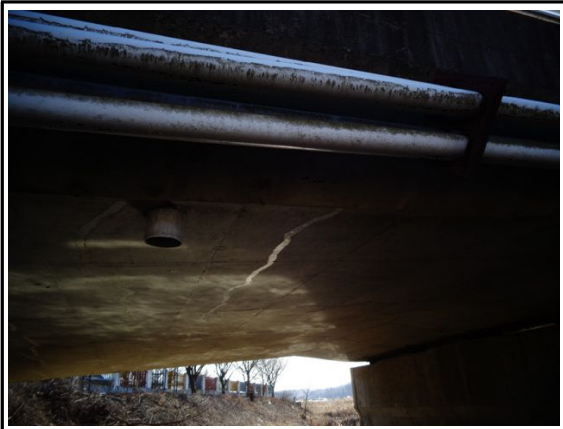
| 위 치 | S1 |

일부 구간에서 배수관 길이부족이 조사되었고, 주의관찰이 요구된다.

| 현 황 | 배수관 길이부족 |

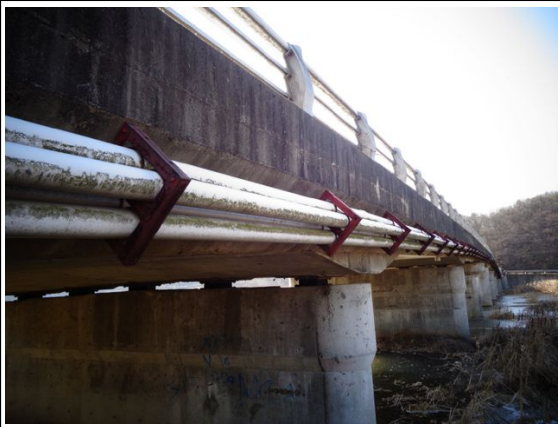
| 위 치 | S7 | 위 치 | S7 |

바닥판 하면의 경우 기존 손상인 측면 열화, 파손 등이 조사되었으며, 기 손상부는 내구성 확보 차원의 단면보수 등의 조치가 요구된다.

| 현 황 | 측면 열화 | 현 황 | 파손 |

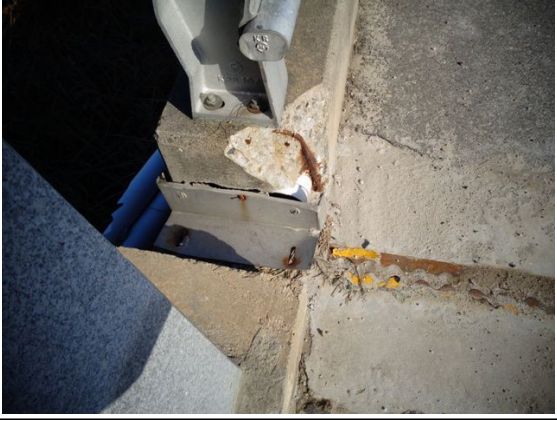
| 위 치 | A1 | 위 치 | A1 |

신축이음의 외관조사 결과, 일부 구간에서 차수판 변형 및 파손, 후타재 파손, 박리 등의 손상이 발생 하였으며, 현재 진전은 미미한 상태로 확인되었다. 기 손상부는 지속적인 주의관찰 후 진전시 단면보수, 정비 등의 조치가 필요하다.

| 현 황 | 차수판 변형 및 파손 | 현 황 | 후타재 파손 |

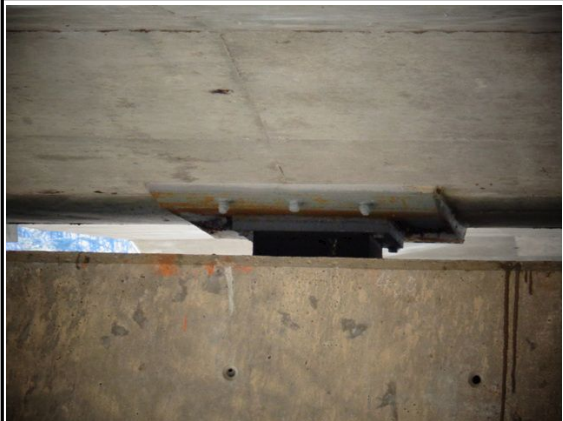
| 위 치 | P6 |

받침장치의 외관조사 결과 플레이트 부식 등의 손상이 조사되었고, 기 손상부는 내구성 확보 차원의 재도장 등의 조치가 필요하다 .

| 현 황 | 플레이트 부식 |

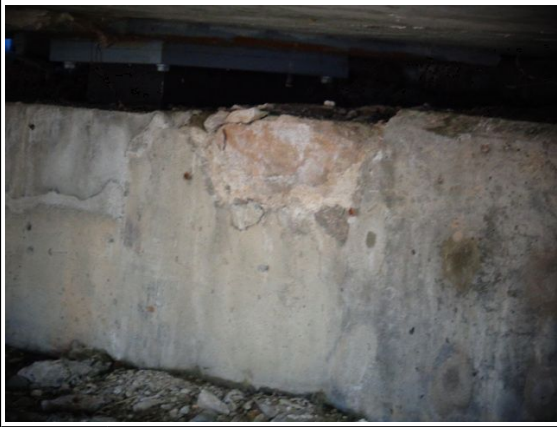
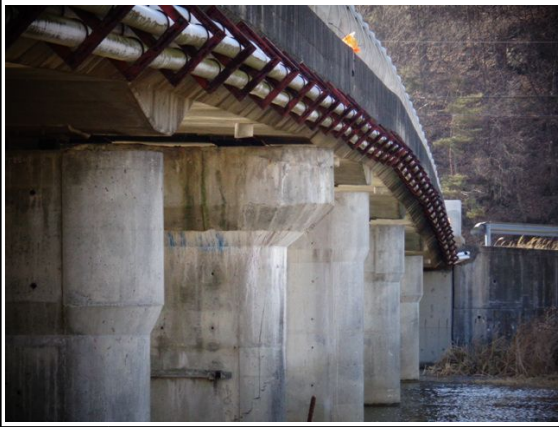
| 위 치 | A2 | 위 치 | P4 |

교대 및 교각의 외관조사결과 기 손상인 백태 및 보수부 박리 등의 손상이 조사되었고, 현재 진전은 미미한 상태로 확인되었다. 기 손상부는 내구성 확보 차원의 표면처리, 단면보수 등의 조치가 요구된다.

| 현 황 | 보수부 박리 | 현 황 | 코핑부 백태 |

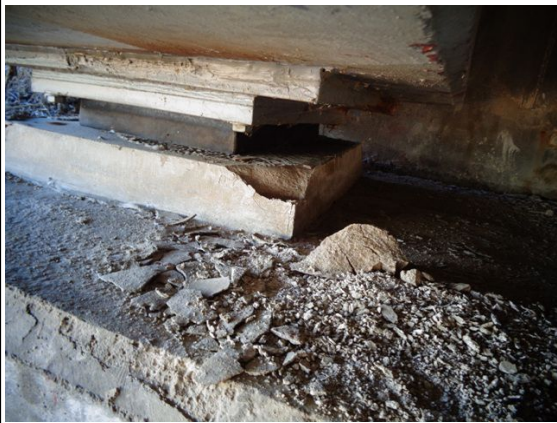
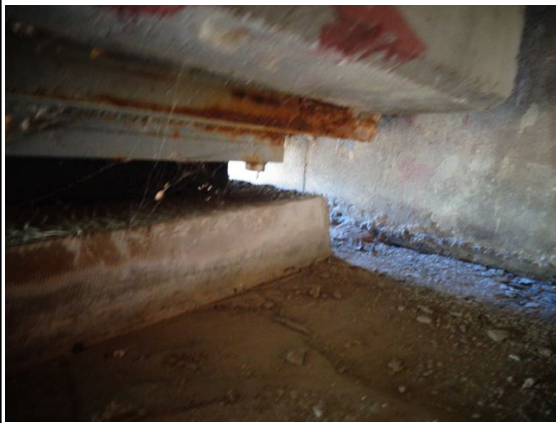
| 위 치 | A1-SH1 | 위 치 | A1-SH1 |

받침장치의 외관조사 결과 일부 구간에서 무수축물탈 파손, 플레이트 부식 등의 손상이 조사되었고, 기 손상부는 내구성 확보 차원의 단면보수, 재도장 등의 조치가 필요하다 .

| 현 황 | 무수축물탈 파손 | 현 황 | 플레이트 부식 |

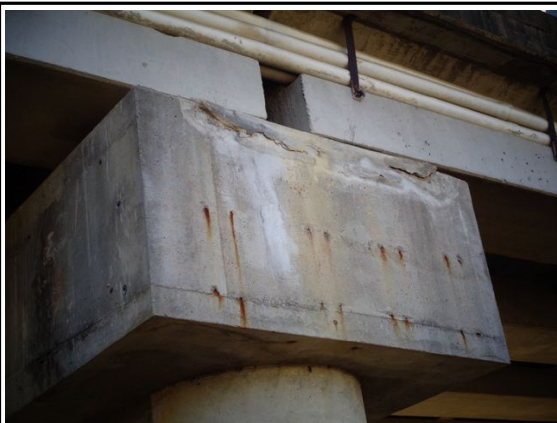
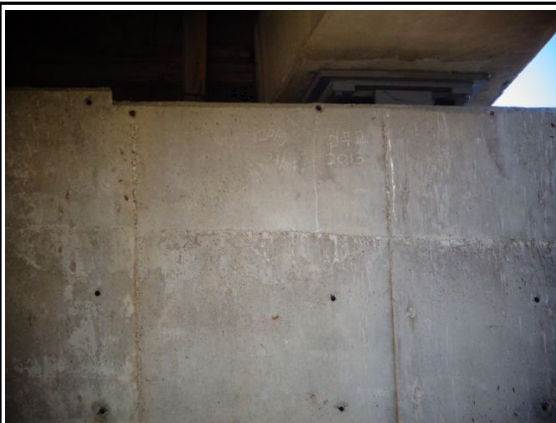
| 위 치 | P1 | 위 치 | P2 |

교대 및 교각의 외관조사결과 기 손상인 폭 0.3mm미만 균열, 박락 및 백태 등의 손상이 조사되었고, 현재 진전은 미미한 상태로 확인되었다. 기 손상부는 내구성 확보 차원의 표면처리, 단면보수 등의 조치가 요구된다.

| 현 황 | 박락 | 현 황 | 코핑부 0.3mm미만 균열 |

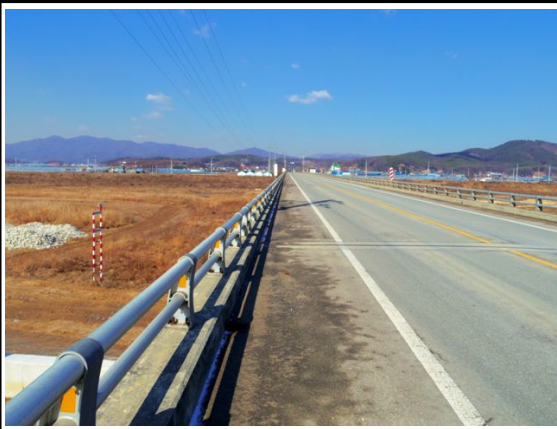
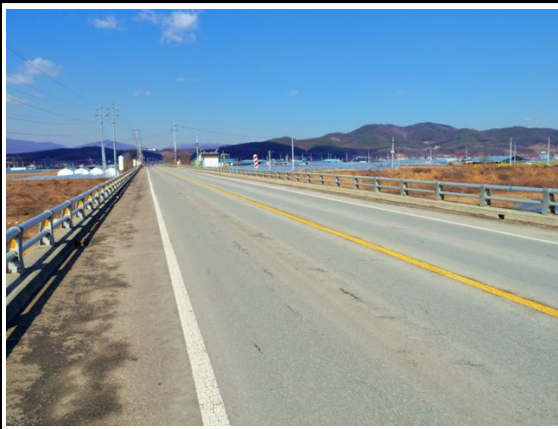
| 위 치 | S10 | 위 치 | S5 |

아스팔트 포장으로 점검결과, 아스콘 균열 및 토사퇴적 등의 손상이 조사 되었고, 기 손상부는 사용성 확보 차원의 아스콘 실링, 청소 등의 정비가 요구된다.

| 현 황 | 토사퇴적 | 현 황 | 아스콘 균열 |

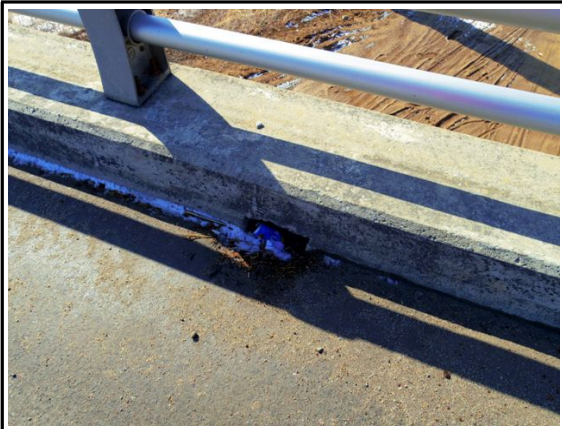
| 위 치 | S10 |

일부 구간에서 배수구 막힘이 조사되었고, 청소 등의 정비가 요구된다.

| 현 황 | 배수구 막힘 |

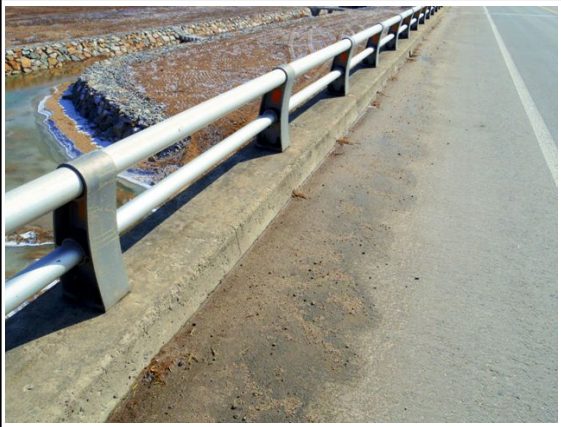
| 위 치 | S5 | 위 치 | S5 |

방호벽의 외관조사 결과, 일부 구간에서 난간 변형, 연석 재료분리 등이 조사되었고, 기 손상부는 내구성 확보 차원의 표면처리, 정비 등의 조치가 필요하다.

| 현 황 | 난간 변형 | 현 황 | 연석 재료분리 |

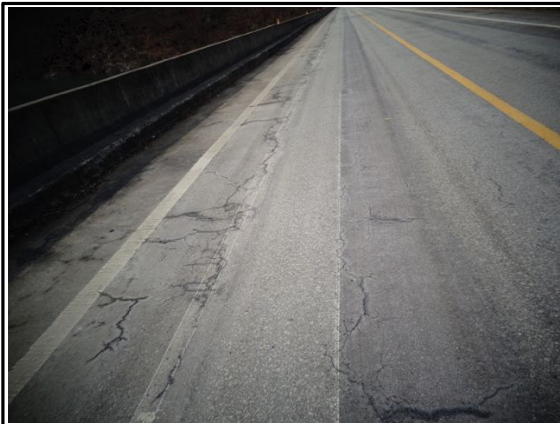
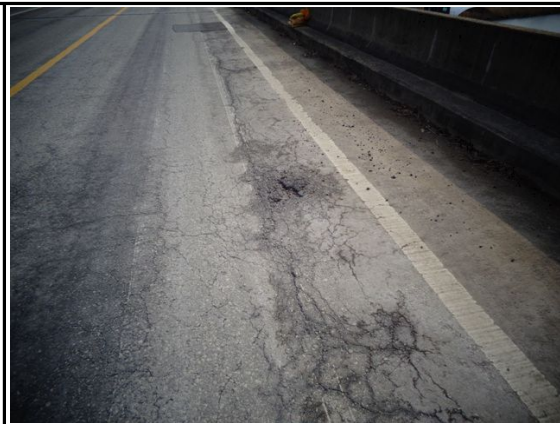
| 위 치 | S10 | 위 치 | S10 |

아스팔트 포장으로 점검결과, 아스콘 균열, 포트홀 등이 조사되었다. 기 손상부는 사용성 확보 차원의 아스콘 팻칭 등의 조치가 요구된다.

| 현 황 | 아스콘 균열 | 현 황 | 포트홀 |

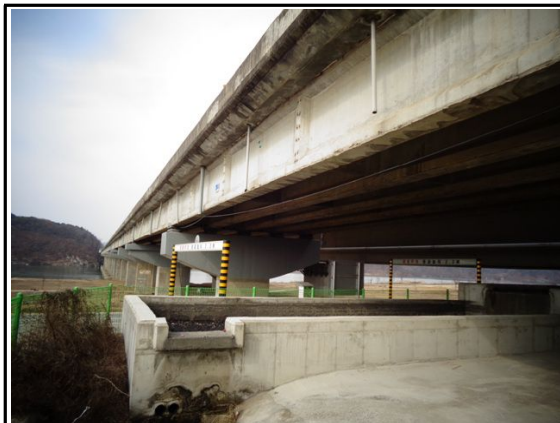
| 위 치 | S1 |

| 현 황 | 배수구 막힘 |

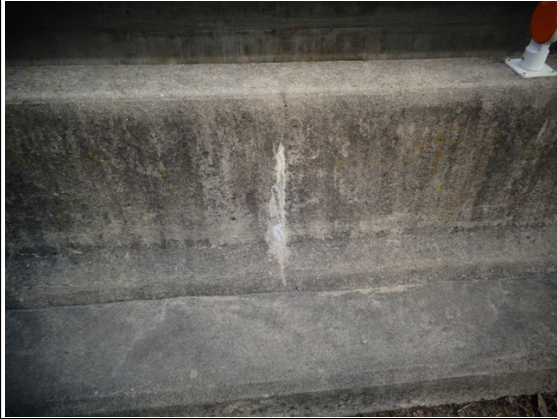
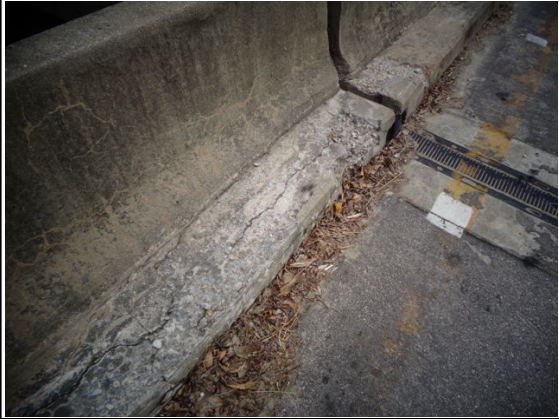
| 위 치 | S1 | 위 치 | S1 |

방호벽의 외관조사 결과, 일부 구간에서 균열 및 백태, 파손 등이 조사되었고, 기 손상부는 내구성 확보 차원의 표면처리 등의 조치가 필요하다.

| 현 황 | 균열 및 백태 | 현 황 | 콘크리트 파손 |

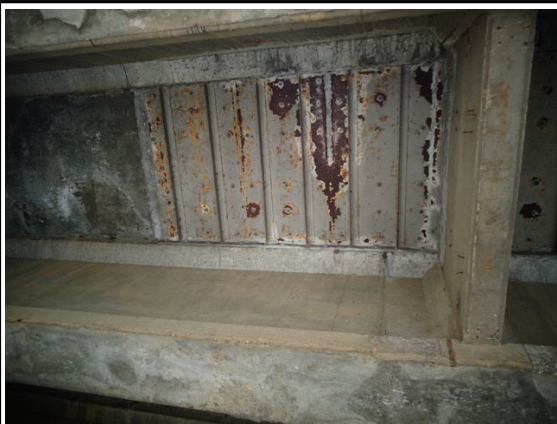
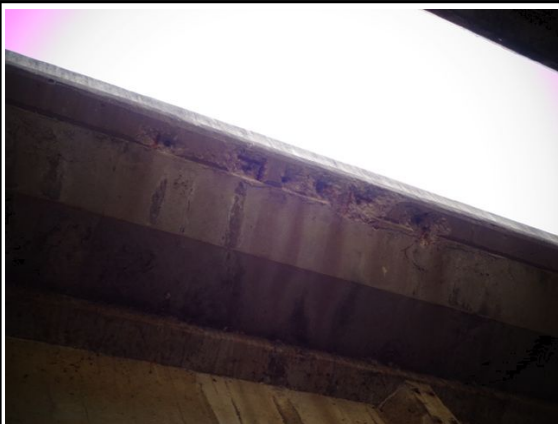
| 위 치 | S18 | 위 치 | S18 |

바닥판 하면의 경우 기존 손상인 강판 부식, 피복두께 부족에 의한 철근노출 등이 조사되었으며, 기 손상부는 내구성 확보 차원의 채도장, 단면보수, 방청 등의 조치가 요구된다.

| 현 황 | 강판 부식 | 현 황 | 켄틸레버 철근노출 |

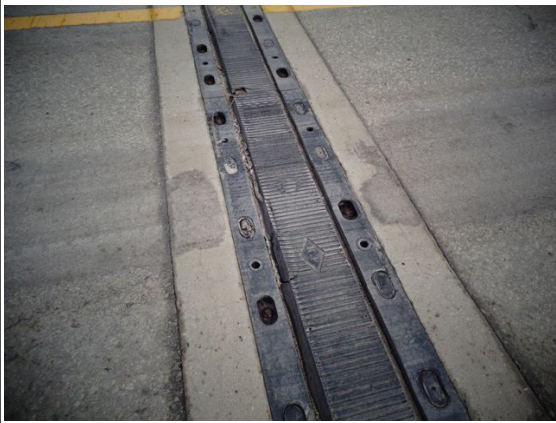
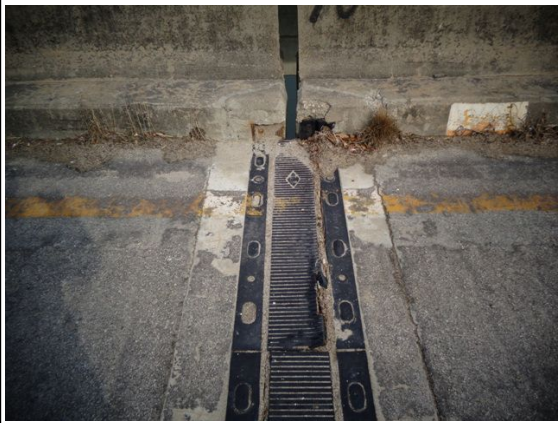
| 위 치 | P3 | 위 치 | P3 |

신축이음의 외관조사 결과, 일부 구간에서 본체 고무재 파손, 방호벽 하단 신축이음 탈락 등이 발생 하였으며, 현재 진전은 미미한 상태로 확인되었다. 기 손상부는 지속적인 주의관찰 후 진전시 신축이음 교체 등의 조치가 필요하다.

| 현 황 | 고무재 파손 | 현 황 | 방호벽 하단 신축이음 탈락 |

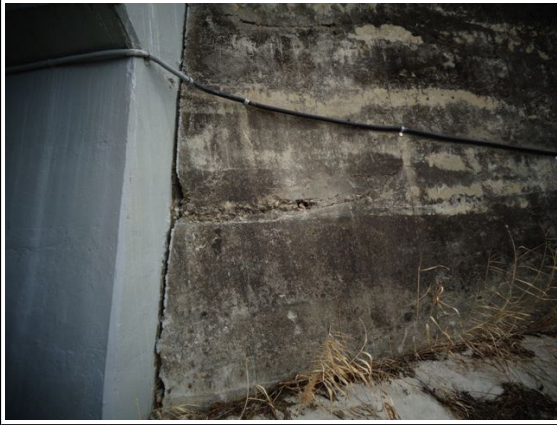
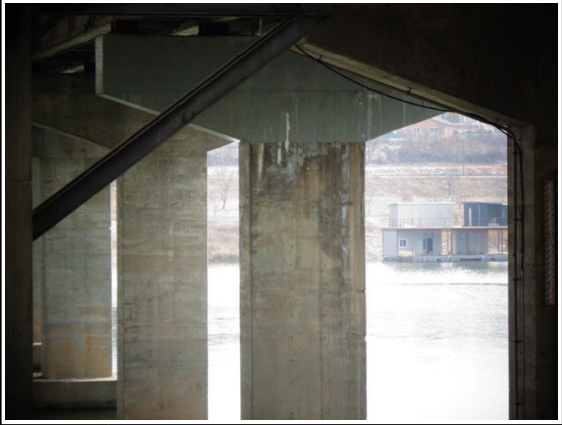
| 위 치 | A2 | 위 치 | P2 |

교대 및 교각의 외관조사결과 기 균열, 재료분리 및 백태 등의 손상이 조사되었고, 현재 진전은 미미한 상태로 확인되었다. 기 손상부는 내구성 및 사용성 확보 차원의 표면처리 등의 조치가 요구된다.

| 현 황 | 재료분리 | 현 황 | 백태 |

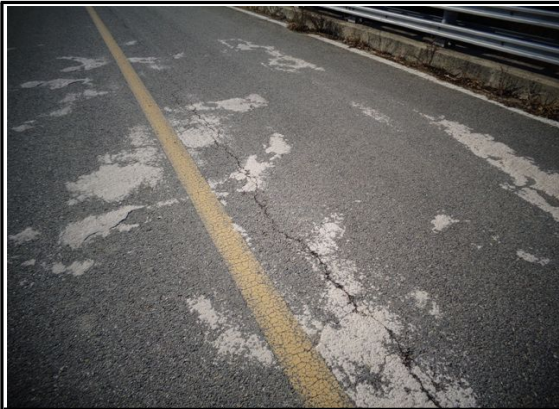
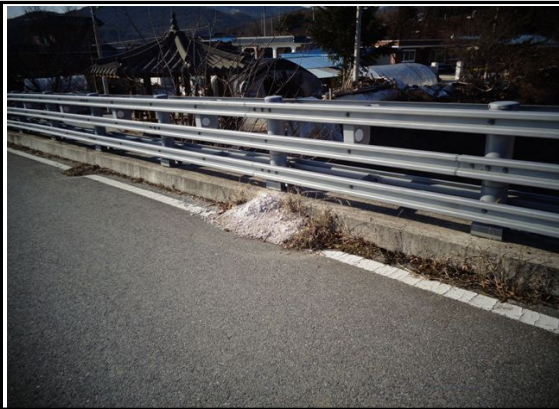
| 위 치 | S1 | 위 치 | S1 |

아스팔트 포장으로 점검결과, 아스콘 균열, 폐콘크리트 적치 등이 조사되었다. 기 손상부는 사용성 확보 차원의 아스콘 보수가 필요하며, 폐콘크리트 적치는 정비가 요망된다.

| 현 황 | 아스콘 균열 | 현 황 | 폐콘크리트 적치 |

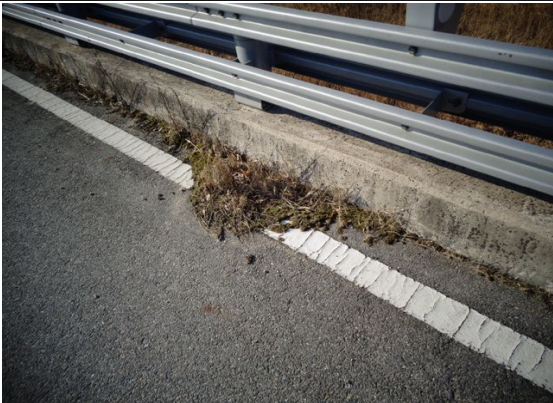
| 위 치 | S13 | 위 치 | 배수관 |

배수시설은 산악형으로 점검결과, 일부 구간에서 배수구 막힘이 조사되었고, 청소 등의 정비가 요구된다.

| 현 황 | 배수구 막힘 | 현 황 | 전경 |

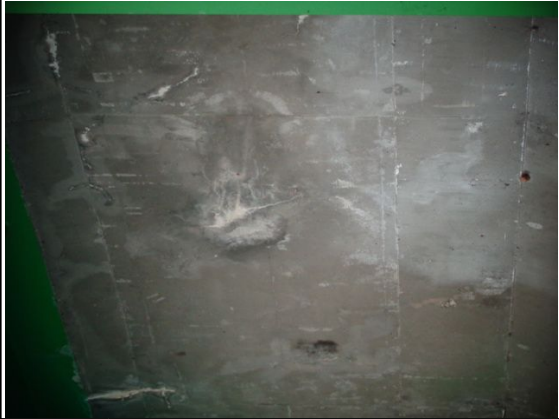
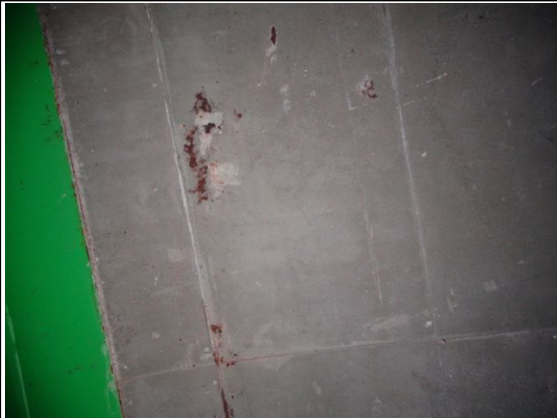
| 위 치 | 난간 | 위 치 | 바닥판하면 S3 |

바닥판 하면의 점검결과, 일부구간에서 균열 및 백태, 망상균열, 부식흔적 등이 조사되었다. 기 손상부는 기존손상으로 손상의 진전이 미미하므로 주의관찰 후, 표면처리, 단면보수 등의 조치가 요망된다.

| 현 황 | 전경 | 현 황 | 균열 및 백태 |
| 현 황 | 부식흔적 | 현 황 | 도장박리 |

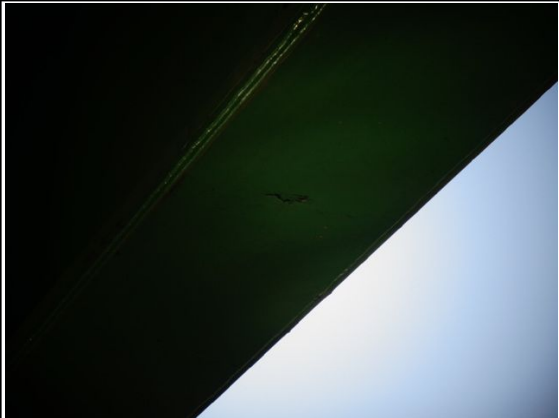
| 위 치 | 바닥판하면 S3 | 위 치 | 거더 S3-G1 |

강-I형 거더의 점검결과, 일부 도장손상이 발생하였고, 주의관찰이 요망된다.

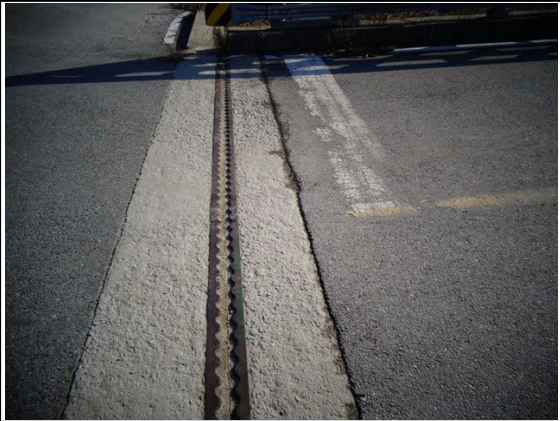
| 위 치 | A2 | 위 치 | A2 |

신축이음은 모노셀 조인트로 시공되어 있으며, 소요의 유간을 확보하고 있는 상태이다. 점검결과, 후타재 콘크리트 마모가 발생하였으며, 현재 진전은 미미한 상태로 확인되었다. 기 손상부는 지속적인 주의관찰 후 보수를 실시하는 것이 바람직하다.

| 현 황 | 후타재 마모 | 현 황 | 신축이음 전경 |

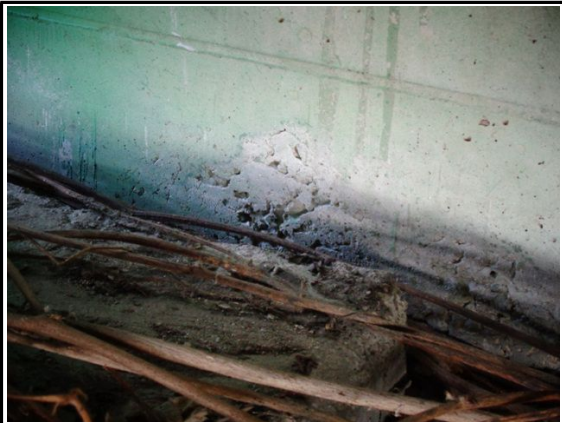
| 위 치 | 교대 A2 | 위 치 | 교각 P2 |

교대는 반중력식으로, 교각은 벽식으로 시공되어 있으며, 점검결과 콘크리트 재료분리 및 균열이 조사되었고, 현재 손상의 진전은 미미한 상태이다. 기 손상부는 주의관찰 후 손상의 진전시 내구성 및 사용성 확보 차원의 표면처리, 단면보수 등의 조치가 요구된다.

| 현 황 | 재료분리 | 현 황 | 균열 |

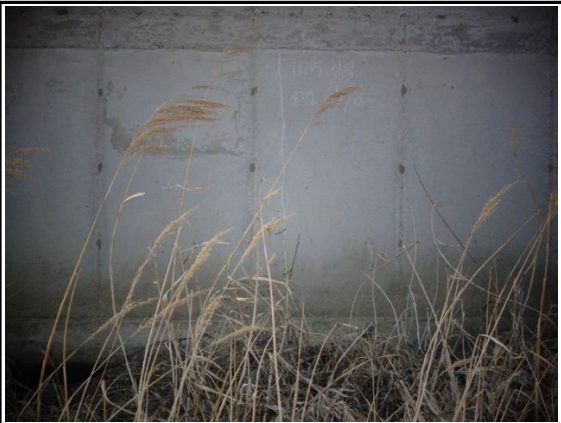
| 구 분 | | 외 관 조 사 결 과 | 비고 |
|---|---|---|---|
| 하<br>부<br>구<br>조 | 교대<br>및<br>교각 | · 폭 0.3mm의 균열<br>· 재료분리 | |

| 구 분 | 위 치 | 손상내용 | 손상<br>물량 | 보수<br>물량 | 보수방법 | 단가 | 개략<br>공사비 | 순 위 | 사업비<br>(1순위) |
|---|---|---|---|---|---|---|---|---|---|
| 교각 | 전체 | 균열 | 4.0m | 4.0m | 주입보수 | 46,000 | 184,000 | 하자 | |

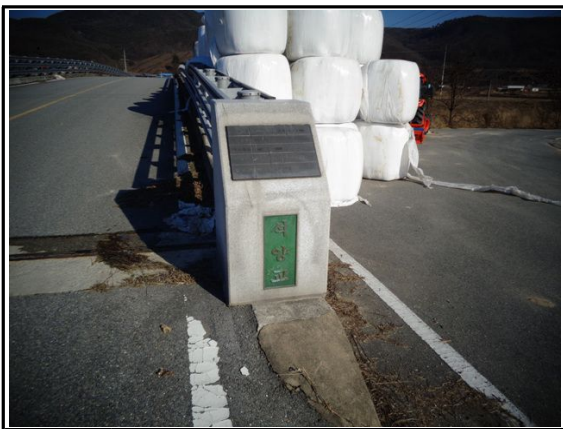
| 위 치 | 교명주 |

부대시설로 교명주는 양호한 상태이다.

| 현 황 | 전경 |
