# 갈마곡교

| 용역명 | 발주처 | 용역사 | SCALE | 도면명 | 도면번호 |
|---|---|---|---|---|---|
| 홍천읍 갈마곡교 정밀점검 용역 | 홍천군청 | 도원엔지니어링 | None | 갈마곡교 외관조사망도 교면포장 | 01 |

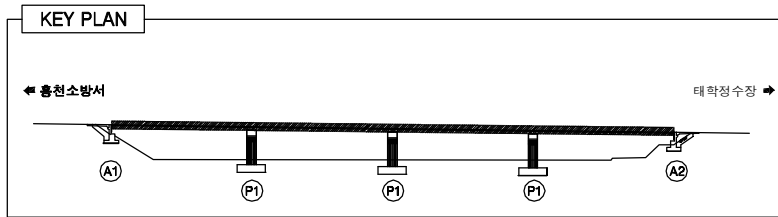
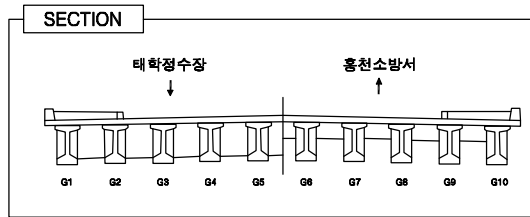
| 번 호 | 손상내용 | 손상규모 | | | | 단 위 | 비 고 |
|---|---|---|---|---|---|---|---|
| 1 | 신축이음 이물질퇴적 | - | 18.0 | 1 | 18.0 | m | 신규 |
| 2 | 아스콘균열 | - | 3.0 | 1 | 3.0 | m | 신규 |
| 5 | 후타재균열 | 0.2 | 0.5 | 14 | 7.0 | m | 신규 |
| 8 | 신축이음 이물질퇴적 | - | 18.0 | 1 | 18.0 | m | 신규 |
| 14 | 아스콘균열 | - | 20.0 | 1 | 20.0 | m | 신규 |

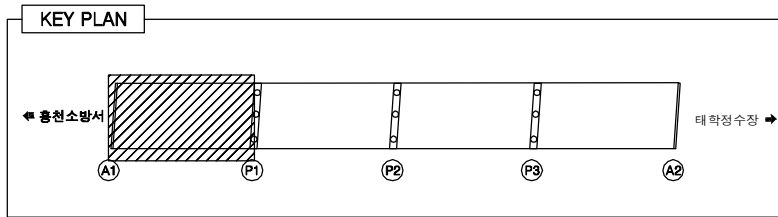
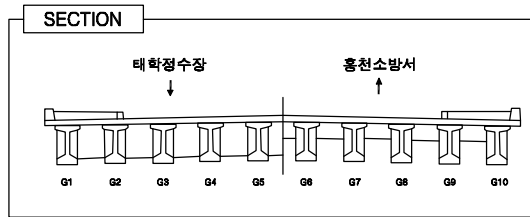
| 용역명 | 발주처 | 용역사 | SCALE | 도면명 | 도면번호 |
|---|---|---|---|---|---|
| 홍천읍 갈마곡교 정밀점검 용역 | 홍천군청 | 도원엔지니어링 | None | 갈마곡교 외관조사망도 슬래브하면 (S1) | 05 |

| 번 호 | 손상내용 | 손상규모 | | | | 단 위 | 비 고 |
|---|---|---|---|---|---|---|---|
| 1 | 망상균열 | 5.0 | 0.5 | 1 | 2.5 | m' | 신규 |
| 2 | 균열 | 0.1 | 25.0 | 7 | 25.0 | m | 신규 |
| 3 | 균열 | 0.1 | 30.0 | 10 | 30.0 | m | 신규 |
| 4 | 균열 | 0.2 | 1.0 | 9 | 9.0 | m | 신규 |
