## 제 3장

## 현장조사 및 시험

## 제 3 장 현장조사 및 시험

과업 대상 시설물인 불광천1 복개구조물은 12개의 Type으로 구성된 총연장 2,866m(폭원 8.0m~24.0m)의 콘크리트 Box 암거 구조물으로써 서울시 은평구 불광동에서 역촌동 일대의 우수 및 오수 배제 목적으로 1981년도에 준공되어 약 31년간 공중중인 시설물이다.

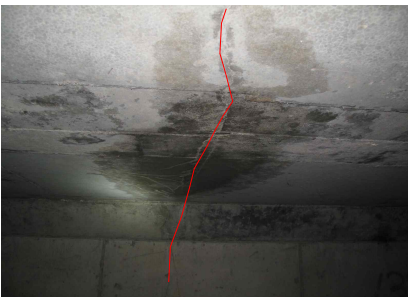
콘크리트에 발생한 균열은 구조적 균열이 아닐 경우 균열의 발생 심도를 고려하여 철근 부식에 따른 내구성 저하 우려가 있는  $C_w=0.3\text{mm}$ 이상 균열에 대해 주입보수를 실시하는 것이 일반적이나 본 시설물의 경우 상시 습윤한 환경에 노출되어 있음을 고려할 때  $C_w=0.2\text{mm}$  이하 균열에 대해서도 열화요소 차단을 위하여 표면처리를 통한 보수가 실시됨이 바람직 한 것으로 판단된다. 다만 상부슬래브 일부구간에 발생한 광범위한 미세망상균열( $C_w=0.1\text{mm}$  이하)의 경우 발생한 균열의 폭이 매우 미세하고 균열의 심도가 콘크리트 표면에 국한되어 있는 것을 감안할 때 현재 별도의 보수를 요하는 상태는 아닌 것으로 판단된다. 따라서 유지관 찰을 통하여 향후 손상부 주변으로 백태 및 철근부식에 의한 녹물 등이 관찰될 경우 손상정 도에 따른 적절한 보수가 실시되어야 할 것이다.

| Sta.224m 상부슬래브 (Cw=0.3mm) | | | Sta.217m 상부슬래브 (Cw=0.2mm) | | | Sta.228m 우측벽체 (Cw=0.2mm) | | |

| 대 책 | Cw=0.3mm이상 | 주입보수공법 | · 균열부위의 누수·백태 발생 여부에 따른 건·습식<br>균열보수공법 적용 | | | | | |

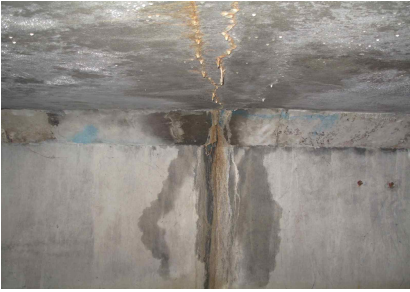
Type 1 Box 압거에는 총 10개의 Joint가 설치되어 있으며, 이중 7개소에서 누수가 확인되었다. 이는 공용기간 증가에 따른 Joint의 차수기능 저하에 따른 것으로 현재 누수에 의한 Joint 주변 콘크리트의 누수오염, 백태 등 2차 손상이 확인되는 상태이며, 일부 Joint부의 경우 열화부위에 대한 보수가 실시되었으나 누수 방지에 대한 근본적인 보수(Joint 차수기능 확보)가 선행되지 않은 상태에서 Joint의 거동을 고려하지 않은 일체화 보수로 인하여 보수재 균열 및 누수 재발 등 보수효과를 기대하기 어려운 상태이다.

| 1련 Sta.54m Joint 누수·백태 | 2련 Sta.84m Joint 보수부 균열·누수 | 2련 Sta.84m Joint 누수·백태 |

근본적인 누수 방지를 위하여 상부에서의 Joint 재설치를 통한 차수기능 확보가 필요하나 향후 교체된 Joint의 공용기간 증가에 따른 차수기능 저하, 누수 재발 등을 고려할 때 Box 내부에서의 물끊기 공(유도배수관 또는 물끊기 앵글 등) 설치를 통한 누수관리가 바람직 할 것으로 판단된다.

| <b>대 책</b> <ul style="list-style-type: none"> <li>· Joint 물끊기공 설치 (유도배수관 또는 물끊기 앵글) 후 콘크리트 열화부 보수(표면처리 등)</li> </ul> | | |

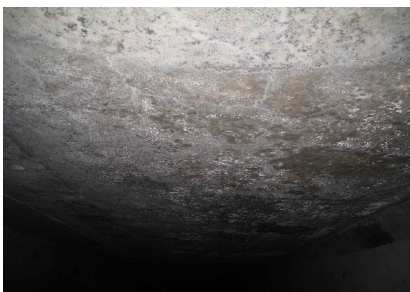
상부슬래브에 발생하는 전체적인 망상균열의 경우 지속적인 상부하중에 의한 피로 및 내하력부족 등 구조적 결함에 의하여 발생될 우려가 있는 손상으로써 본 Box 암거 상부슬래브 1련 Sta.192, 2련 Sta.172에 발생된 광범위한 망상균열에 대하여 면밀한 외관조사를 실시한 결과 본 손상은 발생 균열의 폭이  $0.1\text{mm}$ 미만으로 미세하고 균열의 심도가 콘크리트 표면에 국한된 것으로 확인되었으며, 그 밖에 2차적인 손상은 없는 것으로 볼 때 구조적 결함에 의한 손상은 아닌 것으로 판단된다. 따라서 본 손상은 시공초기 콘크리트의 건조수축, 수화열 또는 타설된 콘크리트의 품질불량 등에 기인하여 발생된 손상으로 판단되며, 특히 Box 내부의 경우 수처리시설의 특성상 상시 습윤한 상태를 유지함을 감안할 때 콘크리트 표면의 반복적인 건·습이 균열 발생에 주요했을 것으로 판단된다. 망상균열부의 경우 손상이 비교적 경미하고 2차손상은 없는 것으로 볼 때 유지관리에 대한 경제성 등을 고려 현상태의 유지관리를 통하여 향후 균열부위의 과도한 백태, 철근부식에 의한 콘크리트 표면에서의 녹물이 관찰될 경우 손상정도에 따른 보수가 실시됨이 바람직 할 것으로 판단된다.

| 1련 Sta.192m~204 상부슬래브 전체적인 망상균열 (Cw=0.1mm 미만) | 2련 Sta.172m~223m | |

| 대 책 | · 유지관찰 (향후 균열부위의 2차손상 발생 시 손상정도에 따른 보수실시) | |

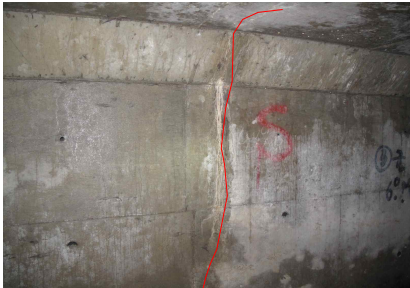
| 1련 Sta.303m 좌벽체 (Cw=0.2mm) | | 2련 Sta.328m 상부·좌벽체 (Cw=0.3mm) | | 3련 Sta.358m 상부슬래브 (Cw=0.2mm) | |

| 대 책 | Cw=0.3mm이상 | 주입보수공법 | · 균열부위의 누수·백태 발생 여부에 따른 건·습식<br>균열보수공법 적용 | | |

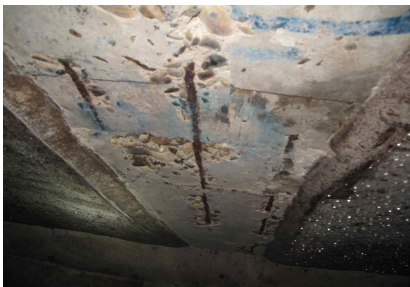
Box 상부슬래브 하면 및 벽체에 다수의 철근노출, 콘크리트 층분리 및 재료분리가 발생된 것으로 조사되었다. 상부슬래브 철근노출의 경우 시공 당시 관리미흡(상부슬래브 하부 철근 피복확보를 위한 간격재 설치불량)에 의한 것으로 판단되며, 일부 구간의 경우 철근부식에 따른 콘크리트 층분리가 발생된 상태이다.

| 2련 Sta.486m 상부슬래브-철근노출 | | 3련 Sta.305m 좌벽체-재료분리 | | 3련 Sta.481m 상부슬래브-층분리 | |

발생된 단면손상 부위에 대해서는 단면복구공법을 통한 손상단면 보수가 필요하며 철근노출이 동반된 손상에 대해서는 보수전 노출된 철근에 대한 방청이 선행되어야 할 것이다.

| 대 책 | 단면손상 (철근노출, 콘크리트 파손, 재료분리, 층분리) - 철근 노출 | | | · 단면복구공법 (철근방청) | |

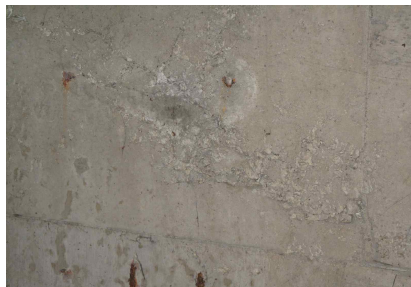
재료분리의 경우 벽체 중앙 및 하단부위에서 주로 발생되었다. 이는 벽체 단면이 협소(300mm)하여 콘크리트 타설 당시 다짐이 충분하지 않았거나 타설 높이가 불량하여 발생된 손상으로 판단되며, 일부 재료분리 발생부위의 경우 철근노출을 동반하고 있는 것으로 확인되었다.

| | 단면손상 (콘크리트 파손, 재료분리, 층분리) - 철근 미노출 | | | · 단면복구공법 | |

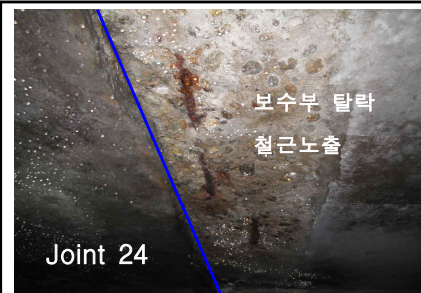
현재 Type-2에 설치된 18개의 Joint 중 8개소에서 누수가 발생된 것으로 확인되었으며, 일부 Joint부의 경우 지속적인 누수에 의한 Joint 주변에 배근된 철근의 부식에 의한 콘크리트 층분리에 의한 들뜸 및 콘크리트 박락에 따른 철근노출이 확인되는 상태이다.

| <p>보수부 탈락<br/>철근노출</p> <p>Joint 24</p> | <p>3련 J 012</p> | <p>3련 J 014</p> |
| 1련 Sta.702m Joint 누수·주변 열화 | 3련 Sta.305m Joint 누수·주변열화 | 3련 Sta.642m Joint 누수 |

joint 누수가 방지될 경우 주변 열화부의 손상 확대가 우려되는 만큼 물끊기공 설치를 통한 joint 주변 열화방지가 필요하며 철근노출, 층분리 부위에 대한 보수가 필요하다.

| 대 책 | Joint 누수·주변열화 | Joint : 물끊기공 설치 / 주변 열화부 : 철근방청·단면복구 |

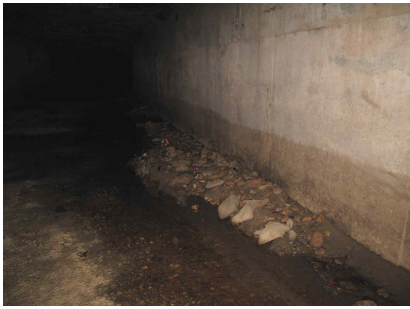
바닥슬래브 일부구간에 토사 및 보수당시 파취된 폐콘크리트가 적치된 것으로 확인되었다. 현재 퇴적물량이 많지 않아 통수에 영향을 주는 상태는 아닌 것으로 판단되나, 지속적인 방치에 따른 퇴적 범위 증가를 고려할 때 지속적인 유지관리 통한 퇴적물 제거가 필요하다.

| 2련 Sta.1,070m 폐콘크리트 적치 | | 3련 Sta.890m 토사퇴적 | | 3련 Sta.1,030m 토사퇴적 | |

| 대 책 | · 유지관찰 및 향후 준설 제거<br>(명년 집중호우 시 퇴적범위 증가 등을 고려할 때 지속적인 유지관리를 통한 퇴적물 제거가 필요함) | | | | |

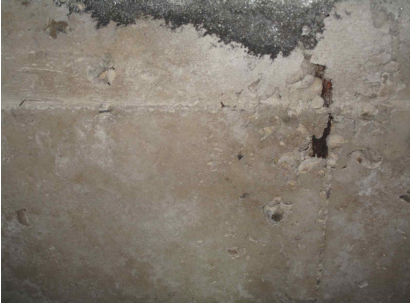
| 2련 Sta.1,398m 좌벽체<br>재료분리·철근노출 | | 2련 Sta.1,420m 상부슬래브<br>철근노출·부식 | 4련 Sta.1,446m 상부슬래브 하면<br>철근노출 (하단철근 간격재 노출) |

콘크리트 단면손상부위에 대해서는 단면복구를 통한 보수가 요구되며, 철근노출 및 철근노출을 동반한 재료분리 부위에 대해서는 철근방청이 선행되어야 할 것이다.

| 대 책 | 단면손상 (철근노출 동반) | · 단면복구 (철근방청) | |

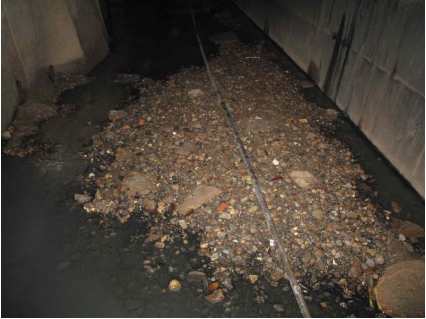
| | | 바닥슬래브 일부구간에 토사 및 보수당시 파취된 폐콘크리트가 적치된 것으로 확인되었다. 현재 퇴적물량이 많지않아 통수에 영향을 주는 상태는 아닌 것으로 판단되나 지속적인 방치에 따른 퇴적 범위 증가를 고려할 때 지속적인 유지관리 통한 퇴적물 제거가 필요하다. | |
| 1련 Sta.1,380m 폐콘크리트 적치 | | | |

| 대 책 | · 유지관찰 및 향후 준설 제거 | | |

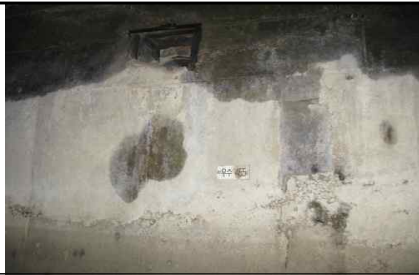
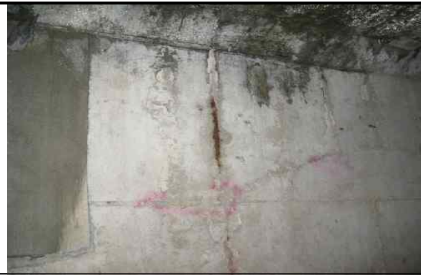
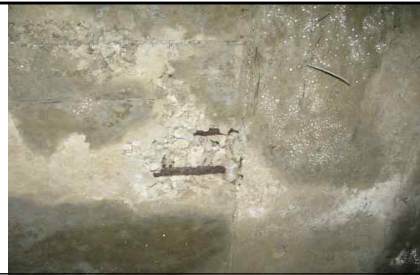
암거 내부 좌·우벽체 및 상부슬래브에 재료분리 및 철근노출 등의 단면손상이 확인되었다. 발생한 손상의 경우 시공 당시 콘크리트 재료배합불량, 다짐 부족 및 철근피복두께 확보 부족 등 시공관리 미흡으로 인한 손상으로 판단되며 현재 지속적인 습한환경으로 인해 발생한 철근노출부의 부식이 확인되어 노출된 철근에 대한 방청처리 및 단면복구를 통한 보수가 요구된다.

| 1련 Sta.1,748m 좌벽체<br>(A=2.25m <sup>2</sup> ) | | 2련 Sta.1,641m 좌벽체<br>(A=0.2m <sup>2</sup> ) | | 3련 Sta.1,977m 상부슬래브 하면<br>(A=0.01m <sup>2</sup> ) | |

| 대 책 | 단면손상(철근노출 동반) | · 단면복구(철근방청 포함) | | | |
| | 단면손상(철근노출 없음) | · 단면복구 / 유지관찰(경미한 단면손상, 탄산화 잔여깊이 30mm 이상) | | | |

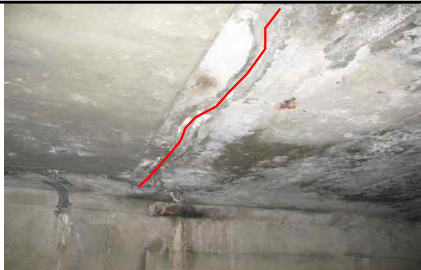
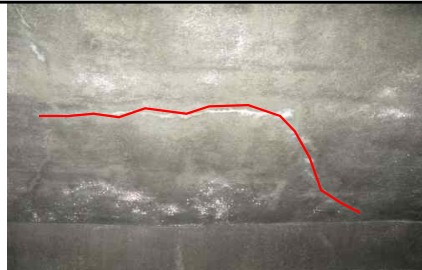
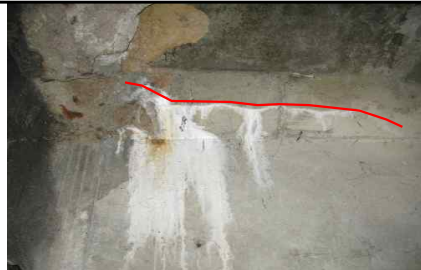
상부슬래브와 벽체에 발생한 횡방향 균열(Cw=0.1~0.3mm)은 형상 및 생성 패턴 등을 고려할 때 단계별시공에 따른 콘크리트 구속응력에 의해 발생한 손상으로 판단되며, 균열의 발생 심도를 고려하여 철근부식에 따른 내구성 저하 우려가 있는 Cw=0.3mm이상 균열에 대해 주입보수를 실시하는 것이 일반적이나 본 시설물의 경우 상시 습윤한 환경에 노출되어 있음을 고려할 때 Cw=0.2mm이하 균열에 대해서도 열화요소 차단을 위하여 표면처리를 통한 보수를 실시하는 것이 바람직 할 것으로 판단된다.

| 2련 Sta.1,584m<br>상부슬래브(Cw=0.1mm) | | 2련 Sta.1,788m<br>상부슬래브(Cw=0.2mm) | | 4련 Sta.2,054m<br>상부 좌측현치(Cw=0.2mm) | |

| 대 책 | Cw=0.3mm이상 | 주입보수공법 | · 균열부위의 누수·백태 발생 여부에 따른 건·습식<br>균열보수공법 적용 | | |

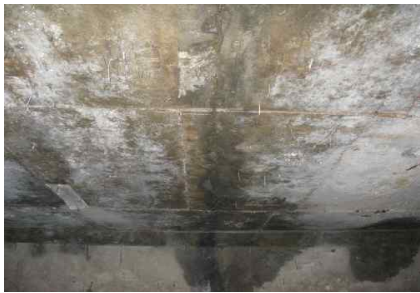
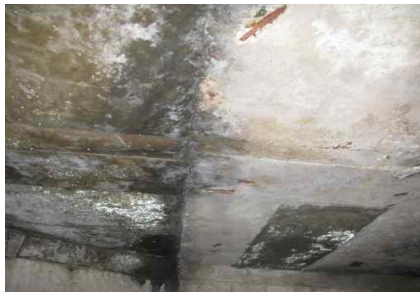
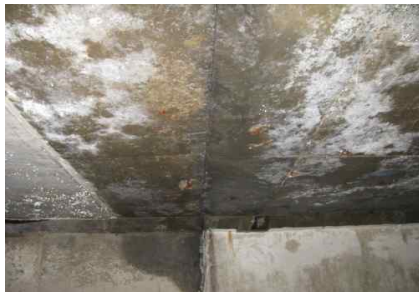
Type 7 구간에는 총 25개의 Joint가 설치되어 있으며, 이중 17개소에서 누수가 확인되었다. 이는 공용기간 증가로 인한 Joint 차수 기능 저하에 따른 것으로 현재 Joint 누수에 의한 주변 콘크리트의 오염, 백태 등 2차 손상이 확인되는 상태이다.

| 1련 Sta.1,514m Joint 누수·백태 | | 2련 Sta.1,626m Joint 누수 | 4련 Sta.1,628m Joint 누수 |

근본적인 누수 방지를 위하여 상부에서의 Joint 재설치를 통한 차수기능 확보가 필요하나 향후 교체된 Joint의 공용기간 증가에 따른 차수기능 저하, 누수 재발 등을 고려할 때 Box 내부에서의 물끊기 공(유도배수관 및 물끊기 앵글 등) 설치를 통한 누수관리가 바람직 할 것으로 판단된다.

| 대 책 | · Joint 물끊기 공 시공(유도배수관 또는 물끊기 앵글) 후 콘크리트 열화부 보수(표면처리 등) | | |

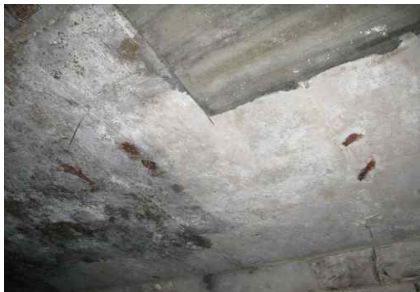
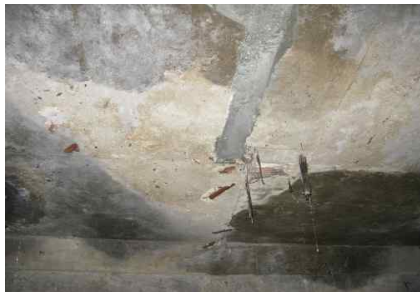
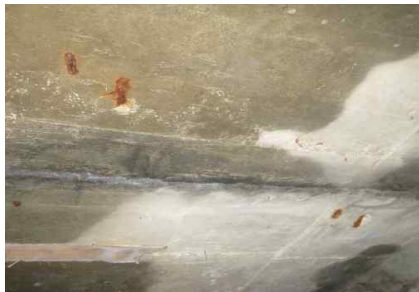
상부슬래브 하단 철근의 피복두께 확보를 위하여 사용된 철근간격재가 일부 노출·부식된 것으로 확인되었다. 주변으로의 2차손상이 없을 경우 간격재 노출에 따른 구조물의 직접적인 영향은 없을 것으로 판단되어 특별히 보수를 요하는 손상은 아닌 것으로 판단되나 노출된 간격재에 과도한 부식이 발생된 경우 내부 배근된 철근의 동반 열화 등을 고려하여 부식된 철근의 방청처리 후 열화방지 수준에서의 표면보수가 보수가 요구된다.

| 1련 Sta.1,573m 철근간격재 노출 | | 1련 Sta.1,584m 철근간격재 노출 | 4련 Sta.1,515m 철근간격재 노출 |

| 대 책 | · 유지관찰 / 표면보수 | | |

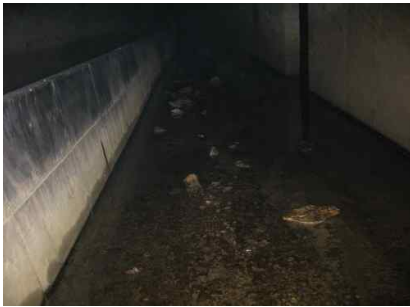
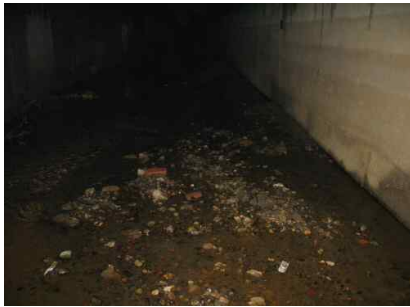
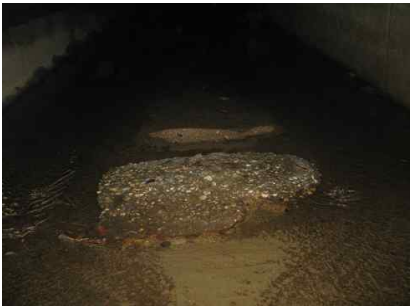
바닥슬래브 일부구간에 토사 및 보수당시 파취된 폐콘크리트가 적치된 것으로 확인되었다. 현재 퇴적물량이 많지 않아 통수에 영향을 주는 상태는 아닌 것으로 판단되나 지속적인 방치에 따른 퇴적 범위 증가를 고려할 때 지속적인 유지관리 통한 퇴적물 제거가 필요하다.

| 1련 Sta.1,546m~1,570m 토사퇴적 | | 2련 Sta.1,587m~1,591m 토사퇴적 | | 4련 Sta.1,548m 폐콘크리트 적치 | |

| 대 책 | · 유지관찰 및 향후 준설 제거 | | | | |

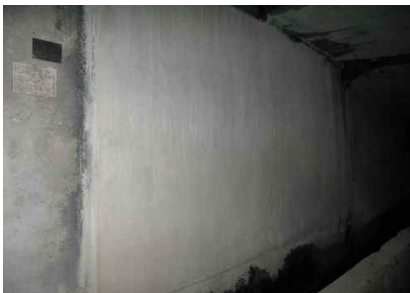
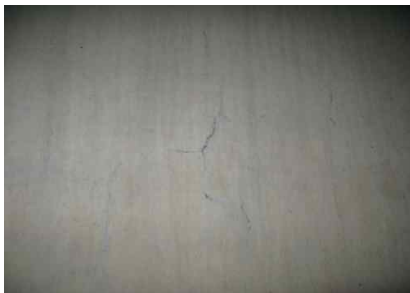
보수부 들뜸부의 경우 기점검시 조사된 손상으로 손상의 확대 및 진전은 발생되지 않은 상태로써 현상태의 보수는 필요하지 않은 것으로 판단된다. 다만 기존 콘크리트부와 보수부의 부착력이 감소될 경우 박리 및 층분리 등의 단면손상으로 확대가 될 수 있으므로 지속적인 유지관찰 및 점검을 통한 관리가 필요할 것으로 판단된다.

| 대 책 | |
|---|---|
| 2련 Sta.2,493m 벽체 보수부 들뜸 | |

| 대 책 | |
|---|---|
| | · 유지관찰 (보수부 들뜸부 2차 손상 발생 시 단면복구 보수 실시) |

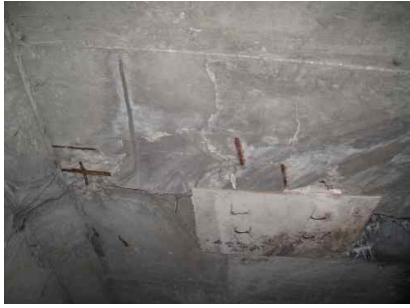
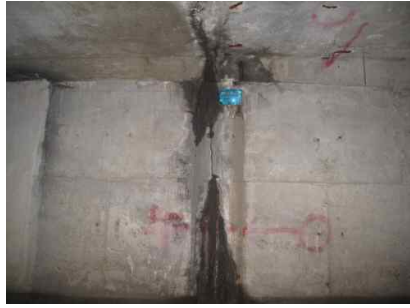
| 3련 Sta.2710m Joint 누수·주변 열화 | | 3련 Sta.305m Joint 누수·주변열화 | 4련 Sta.2498m Joint 누수 |

Joint 누수가 방치될 경우 주변 열화부의 손상 확대가 우려되는 만큼 물끊기공 설치를 통한 Joint 주변 열화방지가 필요하며 단면손상(철근노출, 층분리, 파손, 박락 등) 부위에 대한 보수가 필요하다.

| 대 책 | Joint 누수·주변열화 | · Joint : 물끊기공 설치 / 주변 열화부 : 철근방청·단면보수 | |

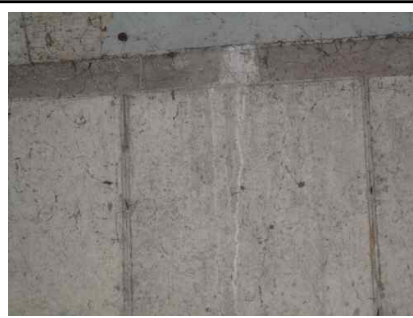
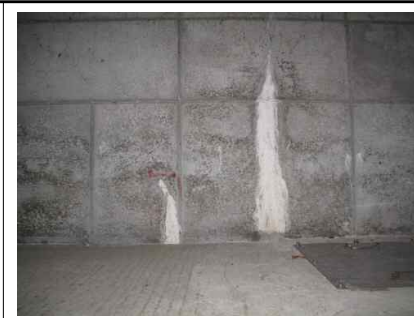
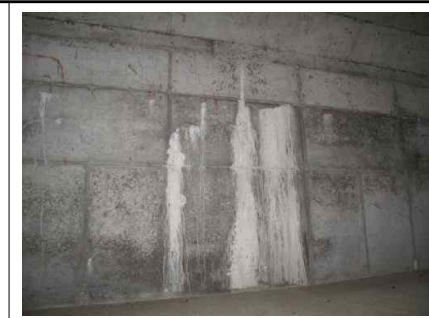
| | |
| 1련 Sta.2,845m 상부슬래브-백태 | 3련 Sta.2,848m 좌벽체-재료분리 | 4련 Sta.2,860m 우벽체-백태 | | |
| <table><tr><td>대 책</td><td>· 표면처리 보수 실시</td></tr></table> | | | 대 책 | · 표면처리 보수 실시 |
| 대 책 | · 표면처리 보수 실시 | | | |

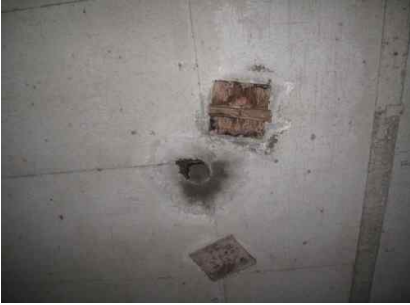
| | | 대   책 |
|---|---|---|
| | 2련 Sta.2,863m 상부슬래브<br>-배수관 길이부족 | · 배수관 재설치 |

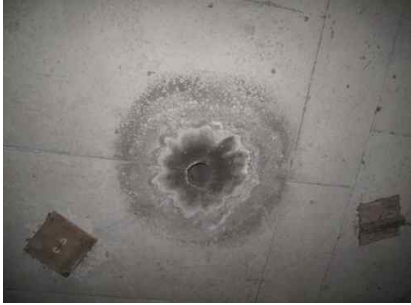
| | | 대   책 |
|---|---|---|
| | 2련 Sta.2,862m 상부슬래브<br>-배수관 길이부족 | |

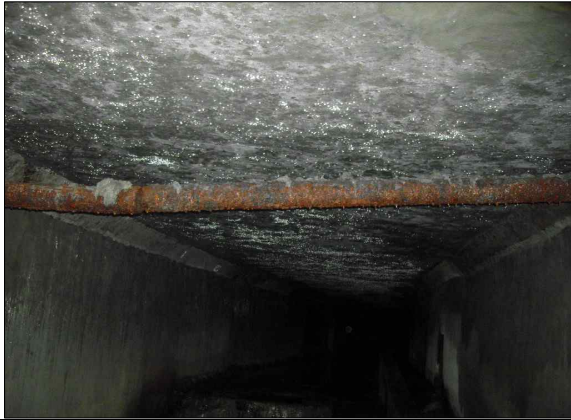
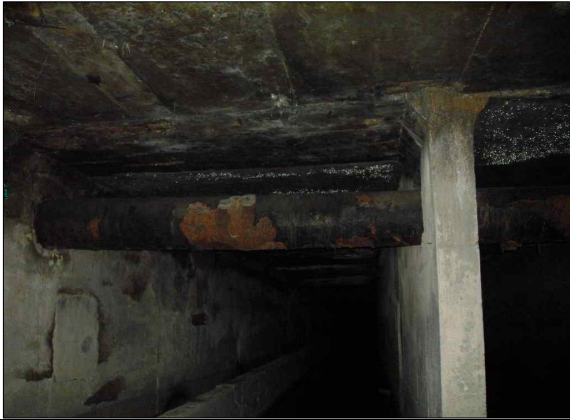
| 2-Type STA. 0+633 지장물 관통 | 8-Type STA. 2+090 지장물 관통 |

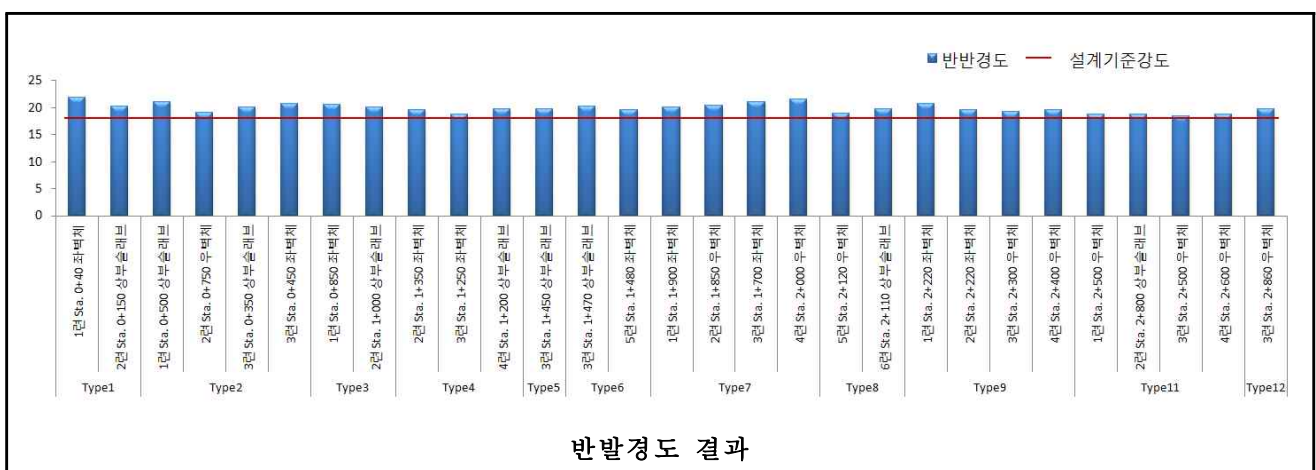
반발경도법에 의한 콘크리트 강도 측정결과 전반적인 압축강도가 추정설계기준강도 (18MPa) 이상 확보하고 있는 것으로 분석되어 콘크리트 강도상의 문제는 없는 것으로 판단 된다.

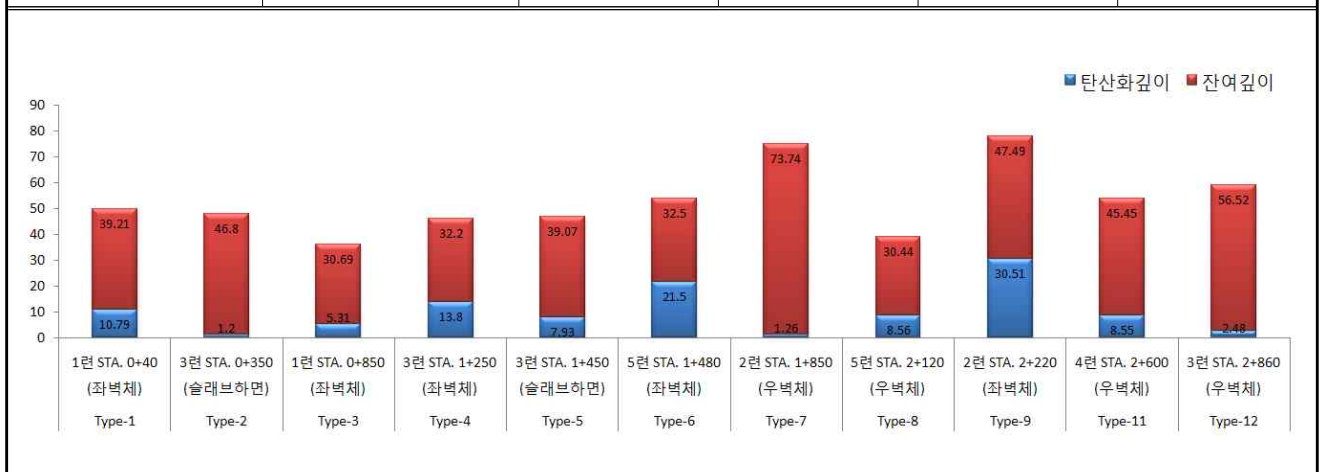
Type별 탄산화시험 결과 시험위치의 철근피복두께를 고려한 탄산화 잔여깊이가 전개소에  
서 30mm이상(상태평가 결과 “a”)으로 측정되어 탄산화에 의한 철근부식의 가능성은 없는 것  
으로 평가 되었다.
