불광천복개1구간  
정밀점검  
용역  
요약보고서

2015.11

서울특별시  
서부도로사업소  
제이엠종합건설(주)

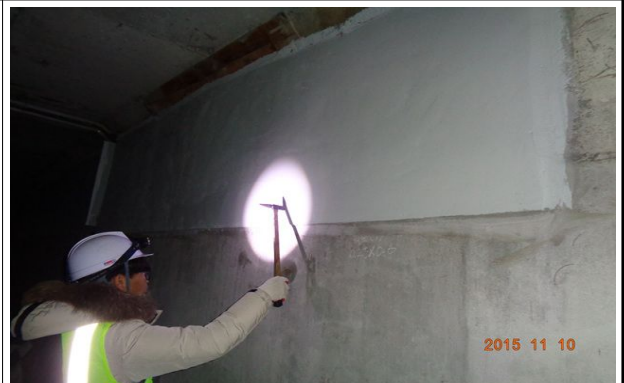
2015년 보수현황

| 번호 | 공사기간 | 보수·보강 내용 | 공사금액 | 시공사 | 비고 |
|---|---|---|---|---|---|
| 16 | 2015.10 | ▶교면포장 A=30a<br>▶교면방수 A=2,998㎡<br>▶균열주입보수(0.3mm)L=146m<br>▶노치설치 L=446m<br>▶단면복구(t=10mm,벽체)A=76㎡<br>▶단면복구(t=20mm,벽체)A=344㎡<br>▶단면복구(t=50mm,벽체)A=9㎡<br>▶철근방청+단면복구 A=157㎡<br>(t=30mm,벽체) | - | 케이탑<br>건설(주) | 7~12-Type<br>1, 2련 보수 |
