## 제 3장 현장조사 및 시험

### 3.1 외관조사 개요

용계2교(대구, 부산)는 대구광역시 동구 용계동(부산기점 90.5km)에 위치하고 있으며, 2006년도에 준공되어 약 10년의 공용기간이 경과하고 있으며, 국도4호선 및 대구선철도를 횡단하고 있는 1종 시설물이다.

용계2교의 연장은 360.0m(50.0m+4@65.0m+50.0m)이며, 상부구조는 6경간이 연속되어 시공된 Steel Box Girder 형식이며, 하부구조의 교대는 역T형, 교각은 II형이며, 기초는 강관 파일기초 및 직접기초로 시공되어 있다.

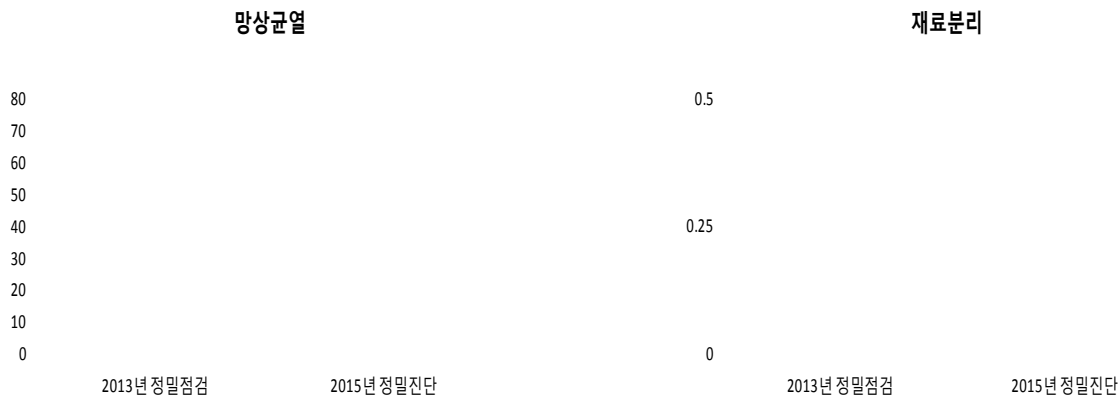
【그림 3.2.1】바닥판 하면 기 점검 결과 비교(대구)

- 기 발생한 손상의 진전은 없는 상태였으나, 균열 및 망상균열 등이 추가로 조사되었다.

- 균열 및 망상균열은 구조적인 안전성의 문제는 없는 것으로 판단되나, 지속적인 운하중 및 우수유입을 통한 동결융해 등의 작용에 의해 손상의 진전(균열 폭, 길이)이 우려되는 바, 내구성 확보를 위한 보수 및 지속적인 주의관찰을 통한 유지관리가 필요하다.
- 재료분리는 시공초기에 발생한 손상이며, 손상의 진전은 없는 것으로 확인되었으나, 내구성 확보를 위한 보수가 필요하다.
- 백태 발생부위는 내부결합은 없는 상태이나, 방호벽 접합부를 통한 우수유입이 지속될 경우 손상의 진전이 우려되므로 방호벽과 병행하여 보수를 실시하는 것이 바람직하다.

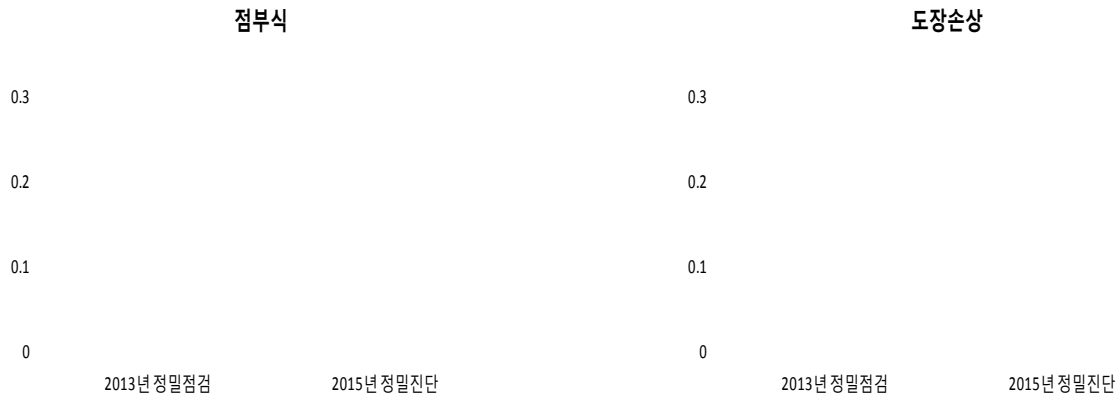
【그림 3.2.2】강박스 거더 내부 기 점검 결과 비교(대구)

- 기 점검 이후 도장손상 및 점부식이 일부 추가 확인되었다.

- 하부플랜지에 발생한 도장손상 및 부식의 경우 현장이음부를 통한 우수유입에 의해 발생된 손상으로 현장이음부 씰링과 병행하여 보수를 실시하는 것이 필요하다.
- 상부플랜지에 발생한 도장손상은 내구성 확보를 위한 보수가 필요하다.

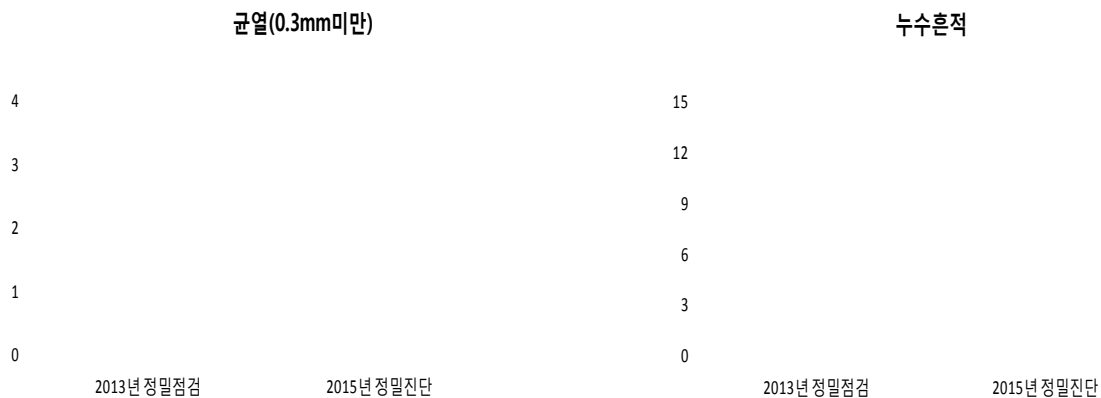
【그림 3.2.5】 교대 기 점검 결과 비교(대구)

- 기 점검 이후 손상에 대한 보수가 일부 실시된 상태이며, 미보수된 손상의 진전은 없는 것으로 확인되었으나, 국부적인 콘크리트 박락이 추가 조사되었다.

- 교대 중분대 및 신축이음부를 통한 누수 및 체수는 방지할 경우 콘크리트 열화 및 교량받침의 부식과 같은 2차손상을 유발시킬 수 있으므로 보수조치가 필요하다.
- 균열 및 콘크리트 박락, 백태 등의 손상은 내구성 확보 차원의 보수가 필요하다.

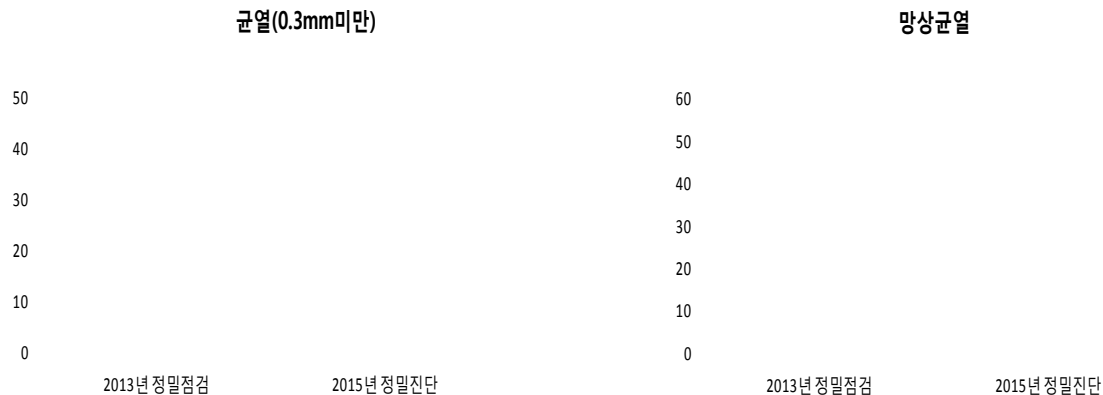
【그림 3.2.6】 교각 기 점검 결과 비교(대구)

- 기 점검 결과를 토대로 손상을 비교한 결과, 기 발생된 손상은 보수가 실시된 것으로 확인되었으나, 미보수된 균열 및 망상균열이 일부 조사되었다.

- 조사된 균열들은 균열의 패턴, 발생위치 등을 고려해 볼 때, 외력에 의해 발생된 균열이 아닌 시공초기 건조수축 및 공용년수 경과에 의한 노후화 등에 의해 발생된 비구조적인 균열로 판단된다.
- 기 발생한 손상은 구조물의 안전성에 문제는 없는 것으로 판단되나, 내구성 확보 차원에서 보수조치를 실시하는 것이 바람직하다.

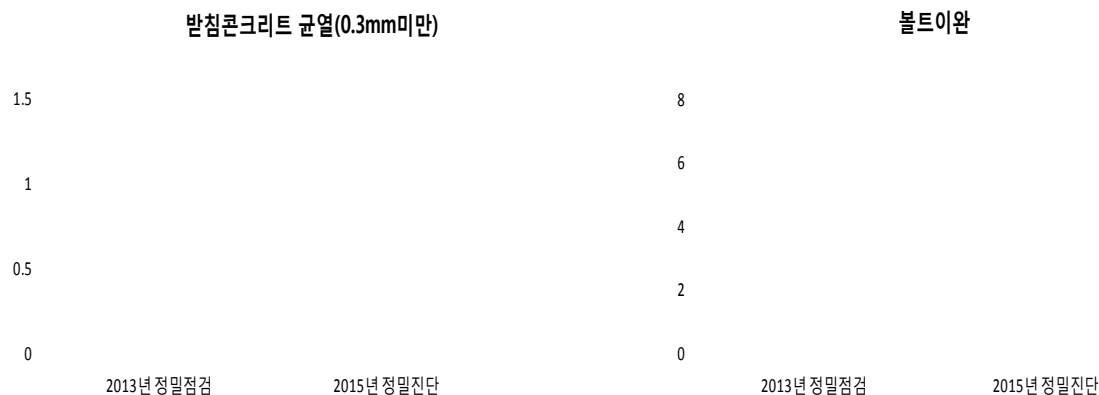
【그림 3.2.9】 교량받침 기 점검 결과 비교(대구)

- 기 점검 결과를 토대로 손상의 진전 여부를 검토한 결과, 경미한 손상이 일부 추가 조사 되었으며, 기 발생된 손상의 진전은 없는 것으로 확인되었다.

- 용계2교(대구)의 교량받침은 온도변화에 따른 수축 및 신장시 가동여유량을 확보하고 있는 것으로 확인되어 가동상태는 양호한 것으로 판단된다.
- 받침콘크리트에 발생된 균열은 공용년수 경과에 의한 손상으로 판단되며, 내구성 확보 차원의 보수가 필요하다.
- 받침에 발생된 수평변위 및 볼트 이완은 현재 상태에서 받침 가동에 큰 문제는 없는 것으로 판단되는 바, 지속적인 주의관찰 후 손상의 진전 여부에 따라 장기적인 대책을 수립하는 것이 바람직하다.

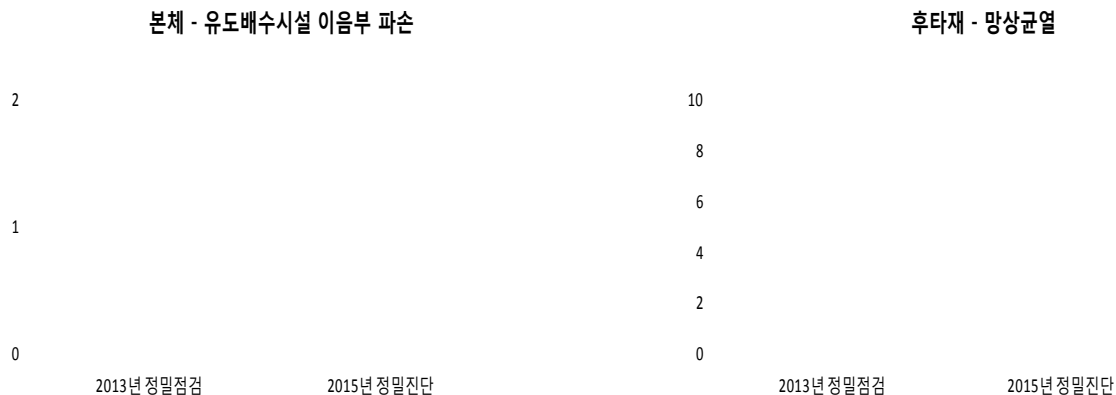
【그림 3.2.10】 신축이음장치 기 점검 결과 비교(대구)

- 기 점검 결과를 토대로 손상의 변화 여부를 검토한 결과, 기 발생된 손상의 진전은 없었으나, 후타재 균열이 일부 추가 조사되었다.

- 용계2교(대구)의 신축이음부는 온도변화에 따른 수축 및 신장시 여유량을 확보하고 있는 것으로 확인되어 신축거동상태는 양호한 것으로 판단된다.
- 신축이음 후타재 균열은 시공초기 건조수축 및 마감불량 등의 원인에 의해 발생한 손상으로 판단되며, 내구성 확보 차원의 보수가 필요하다.
- 신축이음 하부에 설치된 유도배수시설의 이음부 파손에 의한 누수의 경우 하부구조의 콘크리트 열화 및 교량받침 부식 등의 2차 손상을 유발하므로 적절한 조치가 필요하다.
- 본체 이물질퇴적은 주기적인 정비를 통해 유지관리를 실시한다면 신축이음 가동에 문제는 없는 것으로 판단되며, 후타재 보수부 실링재 변형에 의한 단차의 경우 현재 통행차량의 주행성을 저하하는 정도의 손상은 아니므로 진전 여부에 대한 지속적인 주의관찰 후 장기적인 대책을 수립하는 것이 바람직하다.

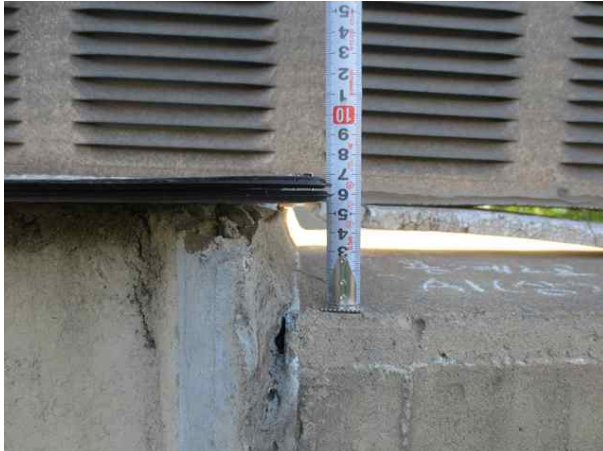
- 방호벽에 대한 외관조사 결과, 시공초기 건조수축 및 우수유입에 의한 균열 및 보수부재균열, 균열부백태 등의 손상이 다수 조사되었다.
- 교대 접속부 침하에 의한 방호벽 단차 및 파손이 일부 추가 조사되었다.

| <p>접속부 방호벽 단차(S1)</p> | <p>콘크리트 파손(S1)</p> |

- 방호벽에 발생한 균열 및 균열부 백태는 시공초기 건조수축 및 우수유입에 의한 비구조적인 손상으로 판단된다.
- 조사된 손상들은 방호벽의 사용성을 저하시킬 만한 정도는 아닌 것으로 판단되나, 미관 및 내구성 확보 차원의 보수가 필요하다.

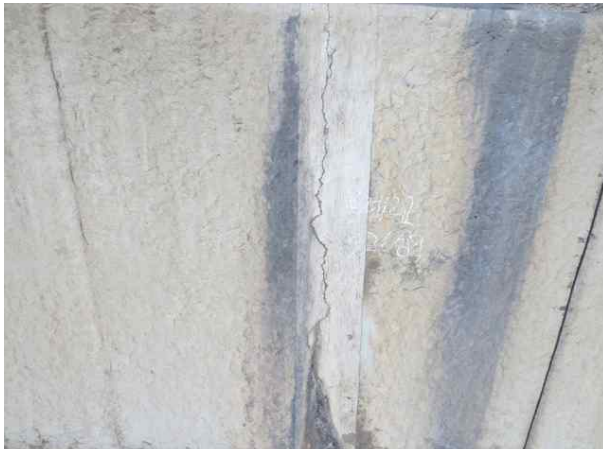
| <p>폭 0.2mm 보수부 재균열(S2)</p> | <p>균열부 백태(S2)</p> |

- 기 점검 이후 균열 및 균열부 백태 등의 손상이 다수 추가 조사되었으며, 보수부 재손상이 일부 확인되었다.

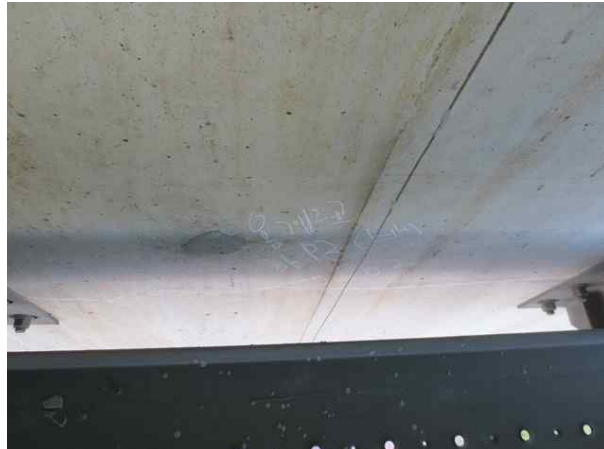
| <p>폭 0.2mm 수평균열(P2)</p> | <p>폭 0.2mm 수직균열(P2)</p> |

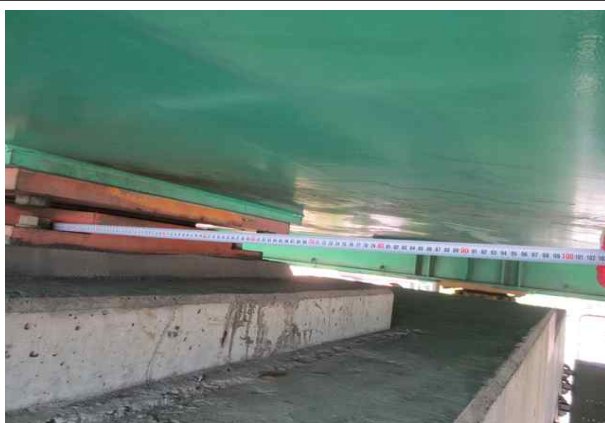
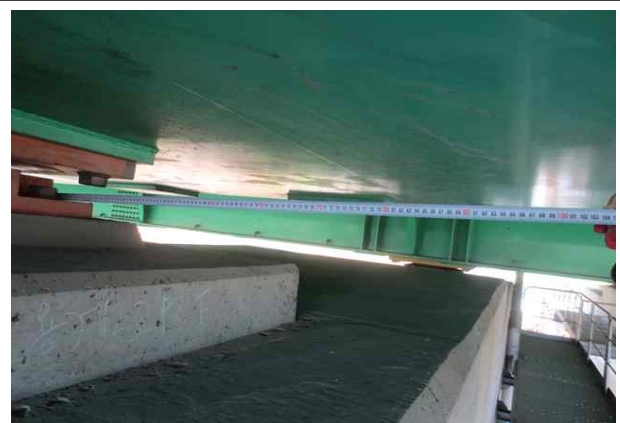
【사진 3.3.12】 연단거리 측정 전경(부산)

- 연단거리 측정 결과, 실측 연단거리가 계산 연단거리를 상회하고 있는 것으로 측정되어 시방규정을 만족하고 있는 것으로 검토되었다.

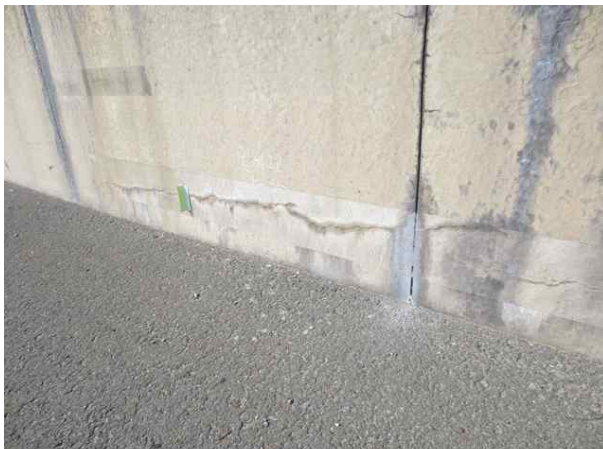
| <p>균열부 백태(S5)</p> | <p>균열부 백태(S5)</p> |

- 방호벽에 발생한 균열 및 보수부 재균열, 백태 등의 손상은 시공초기 건조수축 및 우수 유입 등의 시공적·환경적 원인에 의해 발생한 손상으로 판단되며, 내구성 및 미관성 확보를 위한 보수가 필요하다.
- 교량 접속부 침하에 의한 단차의 경우 구조적 안전성 및 통행 차량의 주행성을 저하하는 손상은 아닌 것으로 판단되는 바, 진전 여부에 대한 지속적인 주의관찰이 필요하며, 콘크리트 파손은 내구성 확보를 위한 보수가 필요하다.

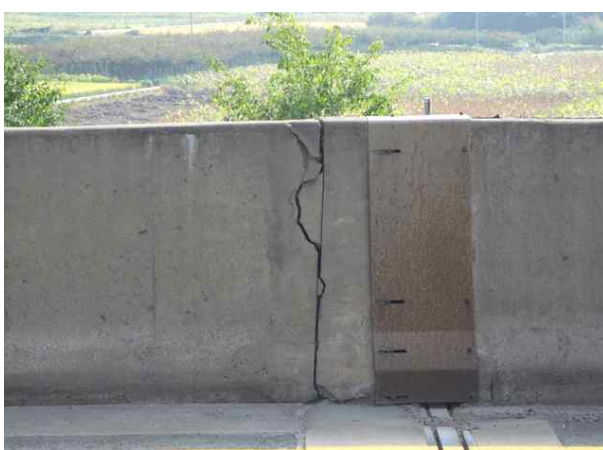
| <p>콘크리트 파손(S6)</p> | <p>균열부 백태(S6)</p> |

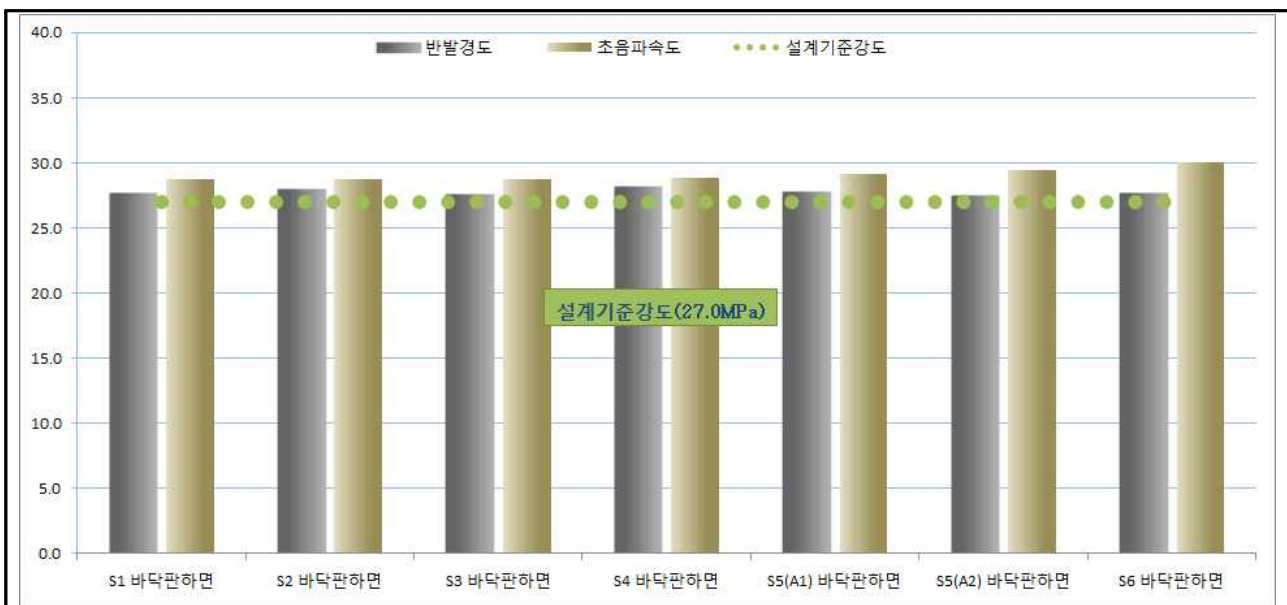
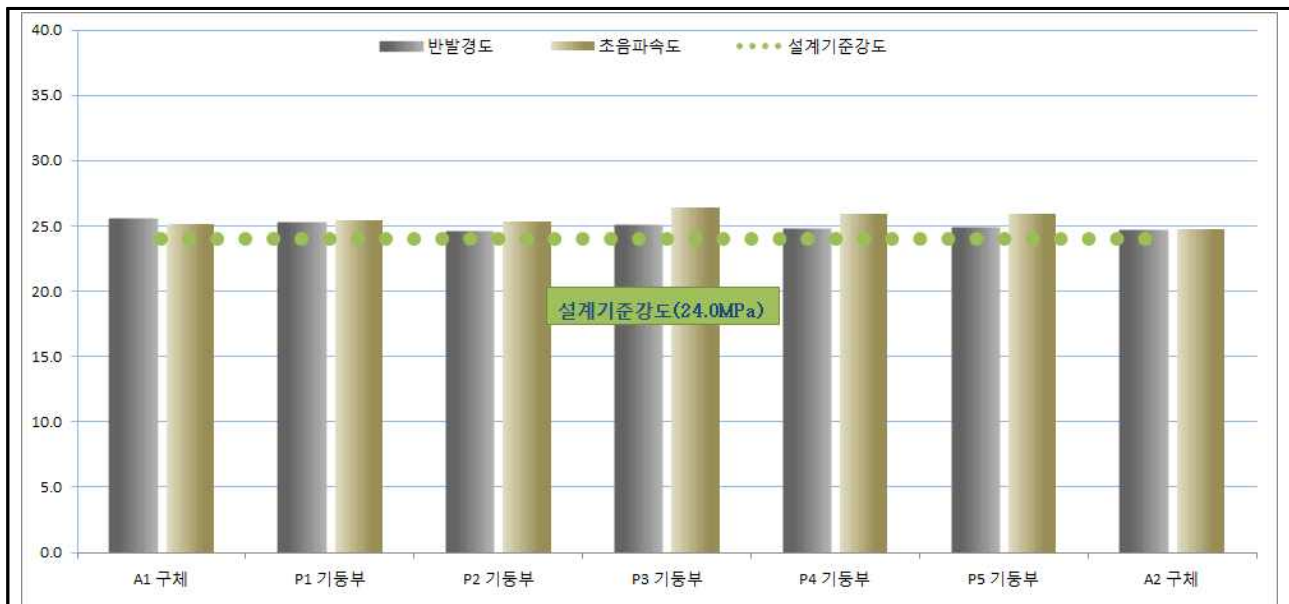
- 검토결과, 설계기준 대비 상부구조 : 101.7~104.3%, 하부구조 : 102.5~106.7%로 상·하부구조 모두 반발경도법에 의한 비파괴 추정강도는 모두 100% 이상을 상회한 값이 측정되었다.
- 비파괴 추정식에 의해 평가된 강도는 설계기준강도의 100%이상을 만족하면 적정한 것으로 판단함(일본 국토개발기술연구센터)에 따라 전구간 강도가 설계강도에 100%이상으로 조사되어 상·하부구조의 콘크리트 강도는 양호한 것으로 판단된다.
- 따라서, 금회 시험을 실시한 용계2교(대구) 상부구조 및 하부구조에 대한 콘크리트 강도는 공용년수 경과에 따른 강도 저하는 없는 것으로 판단된다.

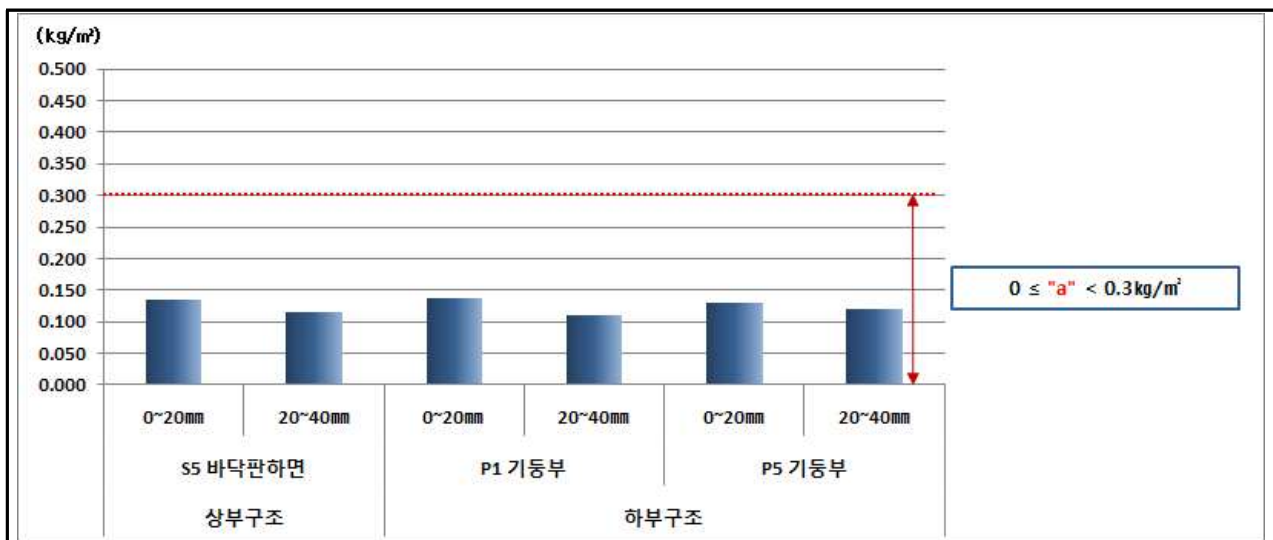
【그림 3.4.14】 염화물시험 측정결과(대구)

염화물함유량 시험은 총 3개소(상부구조 1개소, 하부구조 2개소)에서 깊이별 시험을 실시하였으며, 바닥판하면 및 하부구조는 “a” 로 평가되어 염화물에 의한 부식이 발생할 우려가 없다고 평가되었다.

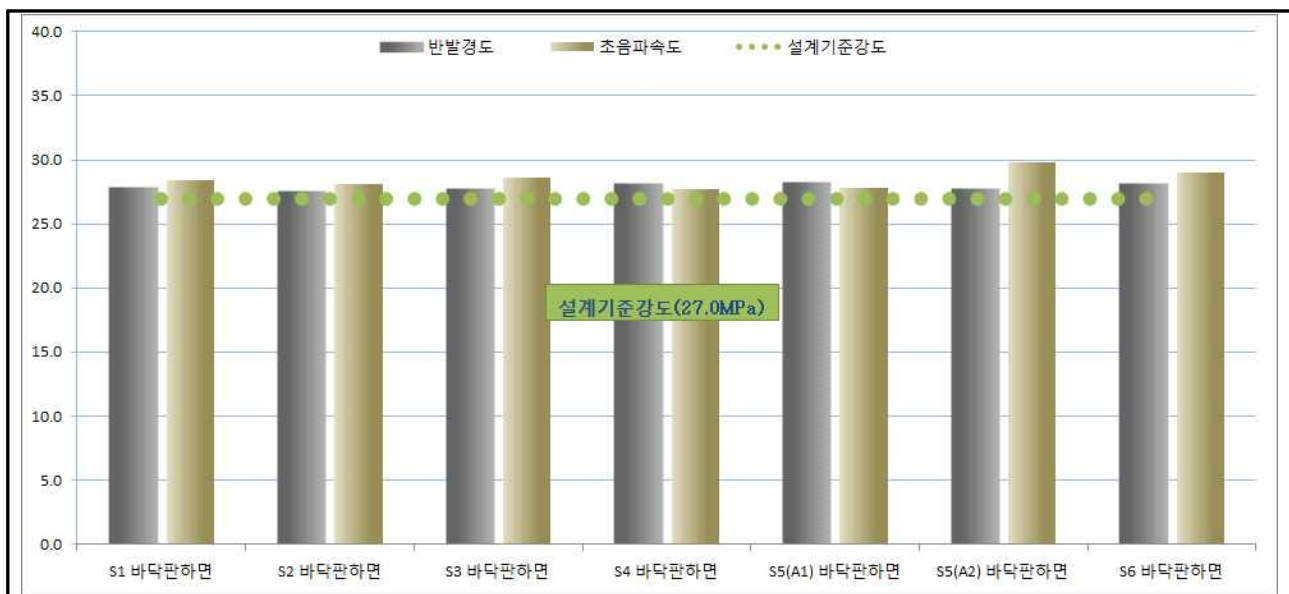
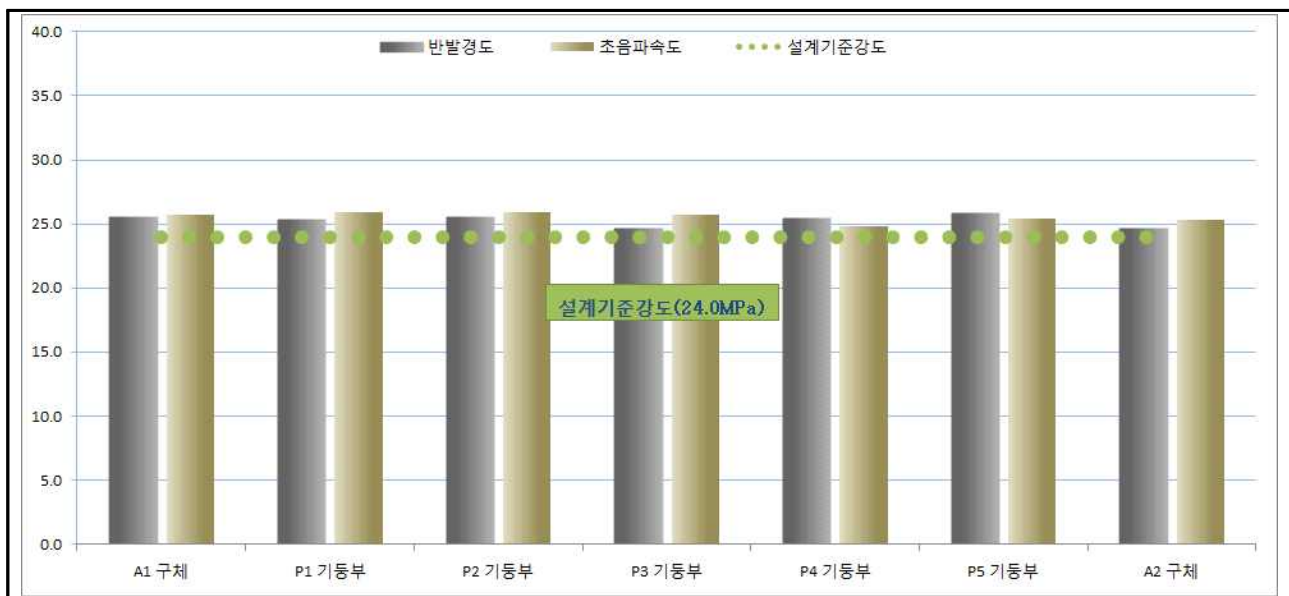
- 검토결과, 설계기준 대비 상부구조 : 101.9~104.4%, 하부구조 : 102.5~107.5%로 상·하부구조 모두 반발경도법에 의한 비파괴 추정강도는 모두 100% 이상을 상회한 값이 측정되었다.
- 비파괴 추정식에 의해 평가된 강도는 설계기준강도의 100%이상을 만족하면 적정한 것으로 판단함(일본 국토개발기술연구센터)에 따라 전구간 강도가 설계강도에 100%이상으로 조사되어 상·하부구조의 콘크리트 강도는 양호한 것으로 판단된다.
- 따라서, 금회 시험을 실시한 용계2교(부산) 상부구조 및 하부구조에 대한 콘크리트 강도는 공용년수 경과에 따른 강도 저하는 없는 것으로 판단된다.

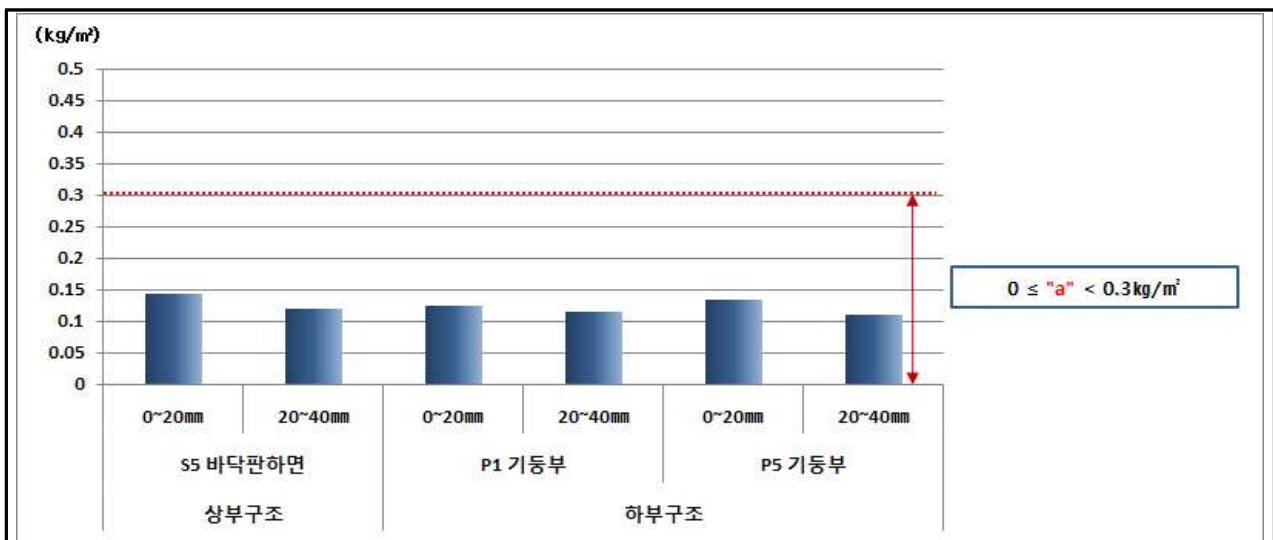
【그림 3.4.18】 염화물시험 측정결과(부산)

염화물함유량 시험은 총 3개소(상부구조 1개소, 하부구조 2개소)에서 깊이별 시험을 실시하였으며, 바닥판하면 및 하부구조는 “a”로 평가되어 염화물에 의한 부식이 발생할 우려가 없다고 평가되었다.

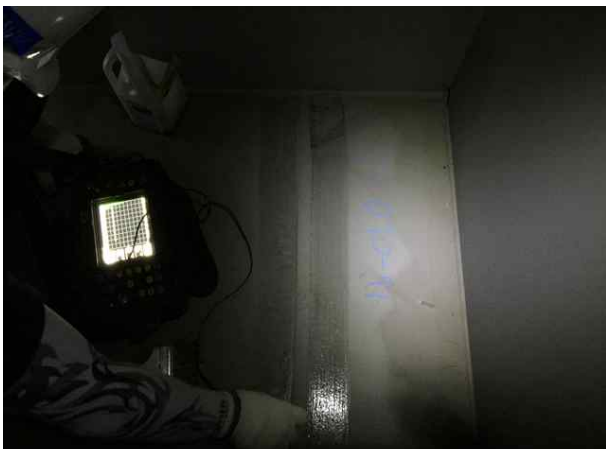
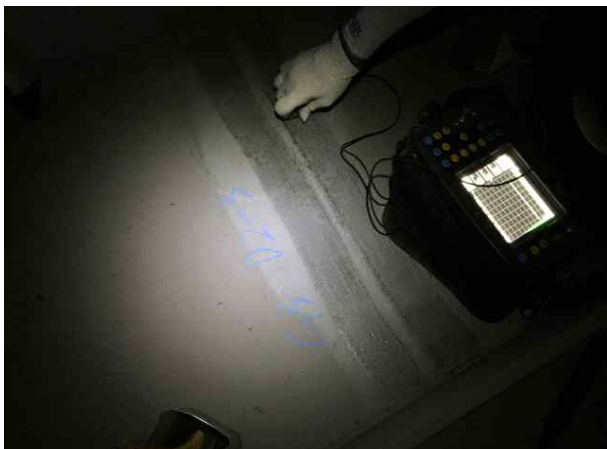
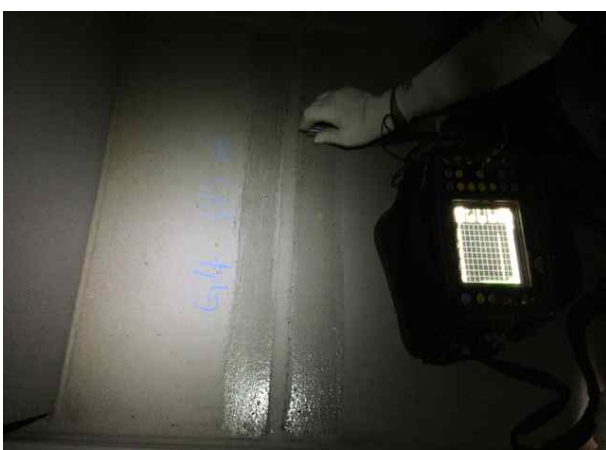
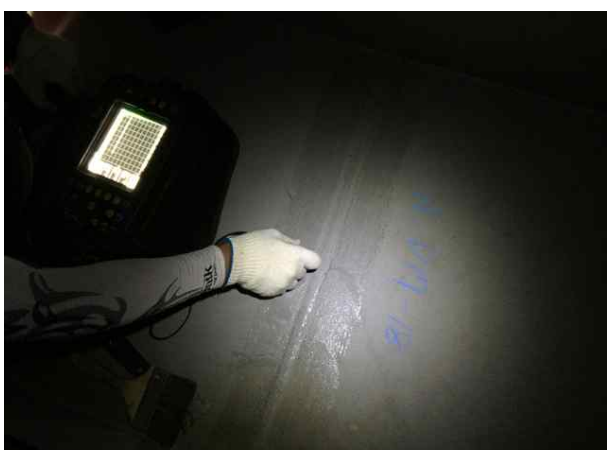
【사진 3.5.1】 강재 내구성조사 전경

초음파탐상시험으로 강박스 거더의 맞대기 용접부에 대해 용접상태를 검사한 결과, 전 개소에서 균열, 기공, 슬래그 및 용입부족 등의 내부결함이 없는 1등급(합격)으로 조사되었다.
