# 제 7장 보수 · 보강 및 유지관리방안

## 제 7장 보수·보강 및 유지관리방안

울하교(대구, 부산) 중점유지관리사항, 점검방향

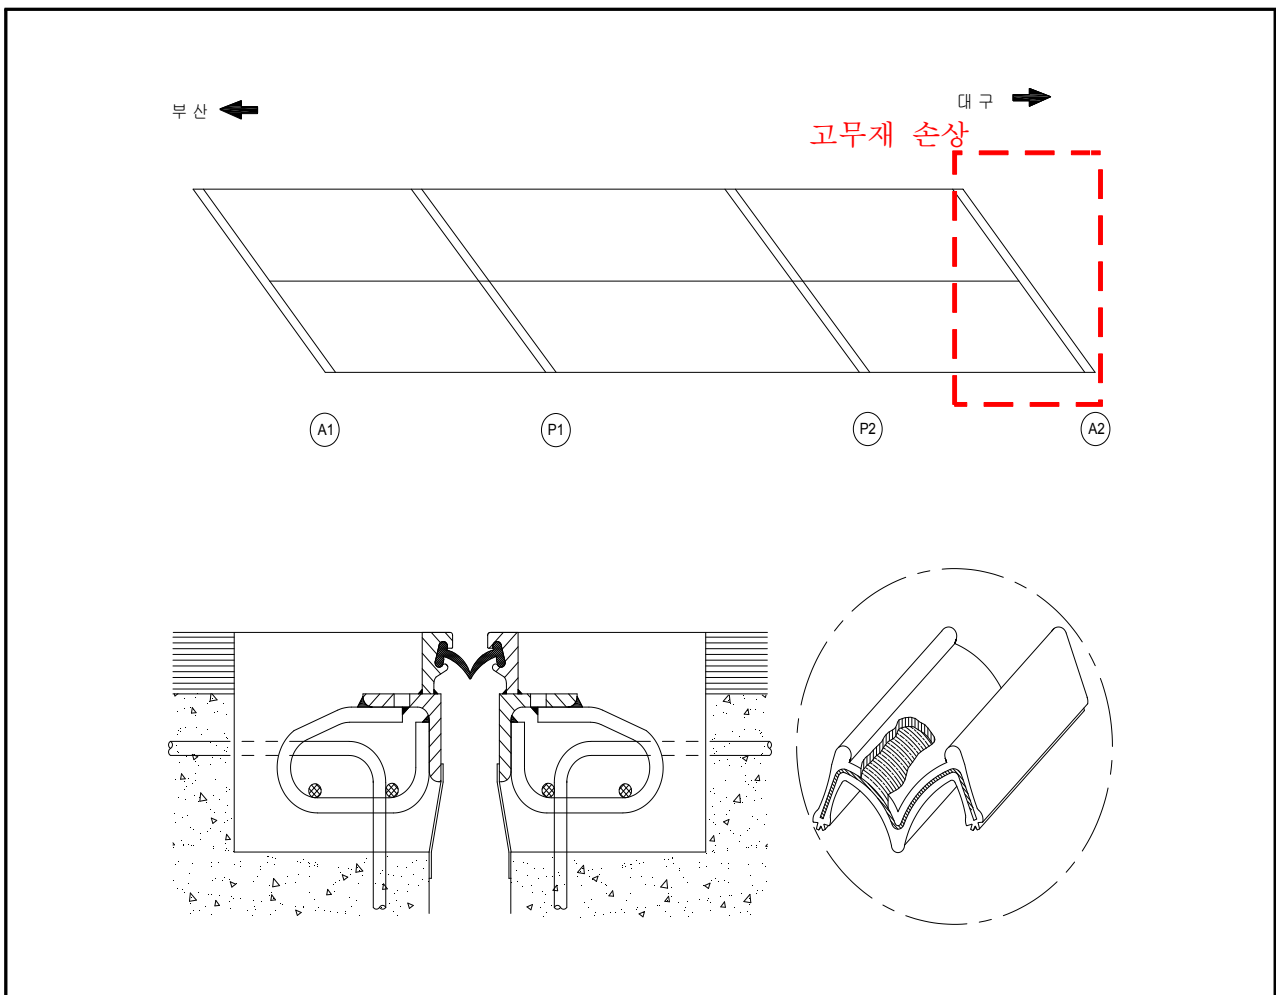
금회 정밀안전진단 결과, 경미한 비구조적인 손상이 국부적으로 발생되었으나, 신축이음장치(Monocell Joint) 본체 고무재 손상은 사용성 및 내구성 확보를 위해 중점적으로 관리가 필요한 상태로 확인되었다.

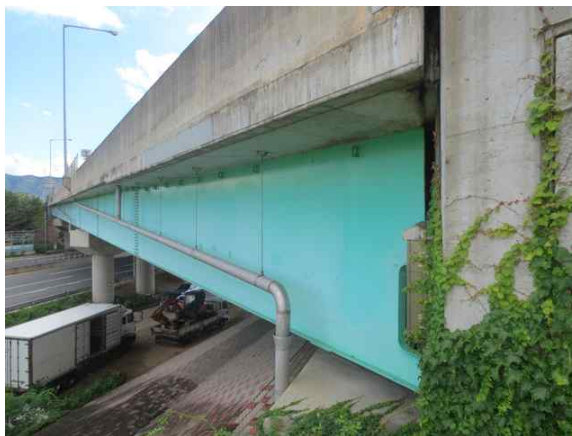
| <div>■ 중점유지관리 사항</div> <div>① 신축이음장치 고무재 손상<ul style="list-style-type: none"><li>· A2 - 대구, 부산<ul style="list-style-type: none"><li>- 공용년수 경과에 의한 노후화</li><li>- 반복적인 중차량 통행 및 충격</li><li>- 고무재 손상 진전 여부</li></ul></li></ul></div> <div>② 신축이음장치 하부 조사<ul style="list-style-type: none"><li>- 누수 및 체수 여부</li><li>- 교량받침 부식 여부</li><li>- 교대 콘크리트 열화 여부</li></ul></div> | <div>■ 점검방향 : ①신축이음 고무재 손상(A2-대구, 부산) ⇨ ②신축이음장치 하부 조사</div> <div><div><div>&lt;신축이음 고무재 손상 상세 위치&gt;</div><div><div><div><div><div>부 산 ←</div><div>대 구 →</div></div><div><div>고무재 손상</div></div><div><div>A1P1P2A2</div></div></div><div><div><div>부 산 ←</div><div>대 구 →</div></div><div><div>A1P1P2A2</div></div></div></div><div><div><div><div><div>부 산 ←</div><div>대 구 →</div></div><div><div>교량점검차+교통통제</div></div><div><div>고소작업차</div></div><div><div>A1P1P2A2</div></div></div></div></div><div><div>고무재 손상(A2-대구)</div><div>고무재 손상(A2-부산)</div><div>교대 구체 상면 체수(A2-대구)</div></div></div></div></div> | | | | | | | | | | | |
|---|---|---|---|--|---|---|---|---|---|---|---|---|
| <div>■ 주변현황 전경</div> <div>
