## 제 3장 현장조사 및 시험

### 3.1 외관조사 개요

금호강교(대구, 부산)는 대구광역시 수성구 가천동~울하동(부산기점 88.2km)에 위치하고 있으며, 2006년도에 준공되어 약 10년 정도의 공용기간이 경과한 상태이며, 경부고속철도 및 금호강을 횡단하고 있는 1종 시설물이다.

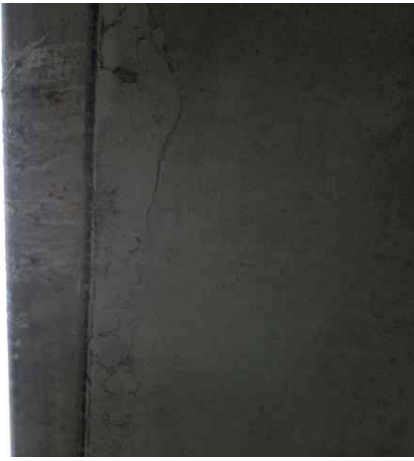
- 거더 외부에 대한 외관조사 결과, 시공초기 건조수축 및 공용년수 경과에 의한 노후화로 인해 미세균열 및 망상균열이 다수 추가 조사되었으며, 캔틸레버와 방호벽 접합부에서 누수에 의한 백태 등의 손상이 일부 확인되었다.
- 거더 외부에 발생한 균열의 대표 형상은 거더 복부의 경우 시공이음부 수평균열이 일부 조사되었으며, 하면은 종방향으로 미세균열이 확인되었다.
- 교량받침 접합부는 시공초기 마감불량 등의 원인에 의한 콘크리트 박락이 일부 조사되었다.

| <p>캔틸레버-방호벽 접합부 백태(S12)</p> | <p>망상균열(S13)</p> |

- 조사된 균열 및 망상균열은 대부분 미세균열로 조사되었으며, 깊이가 얇은 표면균열 형태로 시공초기 건조수축 및 공용년수 경과에 의한 노후화에 의해 발생한 비구조적인 손상으로 판단되나, 내구성 확보 차원의 보수가 필요하다.
- 교량받침 접합부에 발생한 국부적인 콘크리트 박락의 경우 공용 중 외기에 의한 손상의 진전 우려가 있으므로 단면보수 등의 조치가 필요하다.
- 캔틸레버에 발생한 백태의 경우 손상의 범위가 크지 않으며, 콘크리트 열화 정도가 경미한 상태로 조사된 바, 진전 여부에 대한 주의관찰 후 대책을 수립하는 것이 바람직하다.

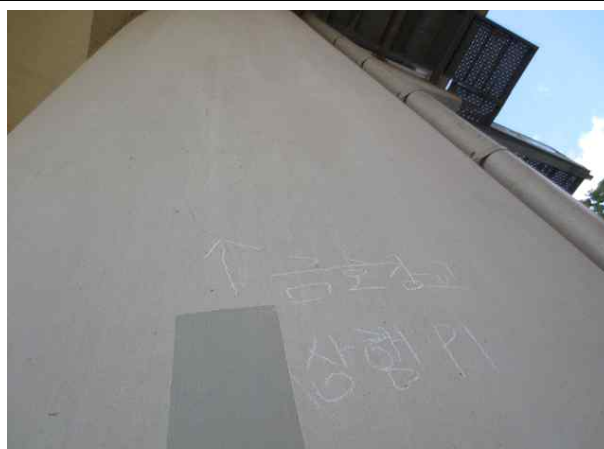
| <p>폭 0.1mm 수직균열(P1)</p> | <p>폭 0.1mm 수직균열(P8)</p> |

- 교각에 발생한 균열 및 망상균열은 시공초기 건조수축에 의한 비구조적인 손상으로 판단되나, 공용년수 경과에 의한 노후화 및 동결융해 등의 원인에 의해 일부 균열의 경우 균열폭이 0.3mm 이상으로 진전되었으며, 균열심도 측정결과 철근깊이까지 도달한 것으로 확인된 바, 내구성 확보를 위한 보수가 필요하다.
- 코핑부 상면의 폐자재 적치는 낙하시 안전사고의 위험이 있으므로 정비가 요망된다.

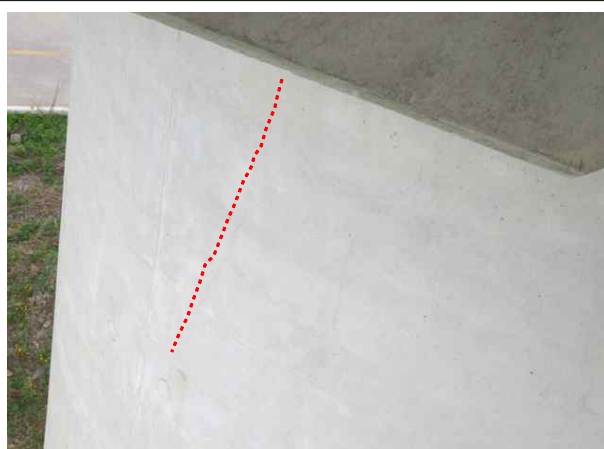
| <p>폭 0.3mm 수직균열(P9)</p> | <p>망상균열(P11)</p> |

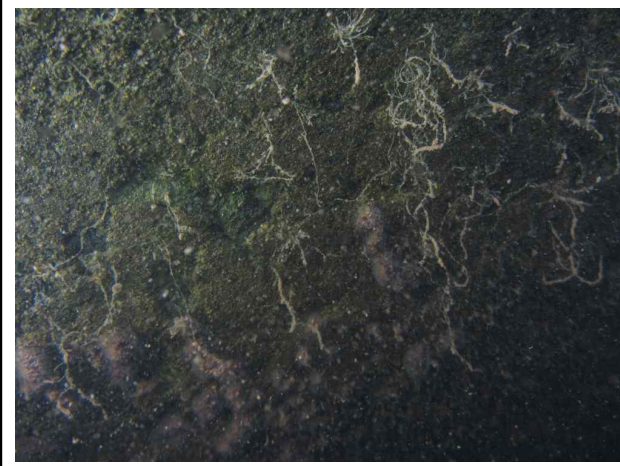
- 금호강교(대구)는 금호강을 횡단하고 있으며 수중부 교각(P11~P15)에 대한 외관조사 및 깊이측정을 실시하였다.
- 수중부 교각의 외관상태는 파손이나 기초 세굴 등이 없는 양호한 상태로 조사되었으며, 수심은 0.4m(P11), 0.2~0.9m(P12), 0.4m(P13), 0.55m(P14), 0.7~1.0m(P15)로 측정되었다.

| <p>수중부 교각 외관(P13)</p> | <p>수심측정: 0.4m(P13)</p> |

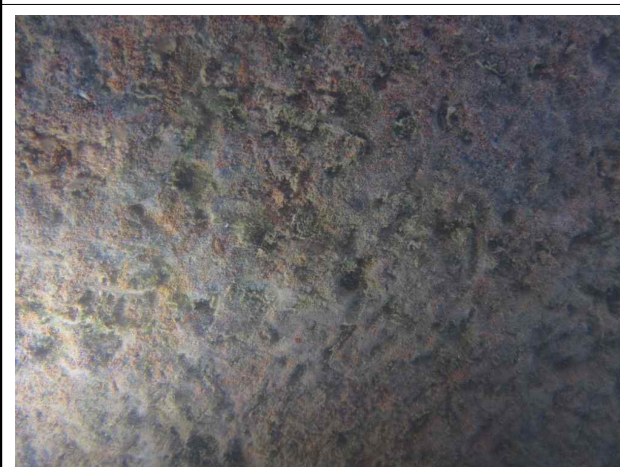
| <p>수중부 교각 외관(P14)</p> | <p>수심측정: 0.55m(P14)</p> |

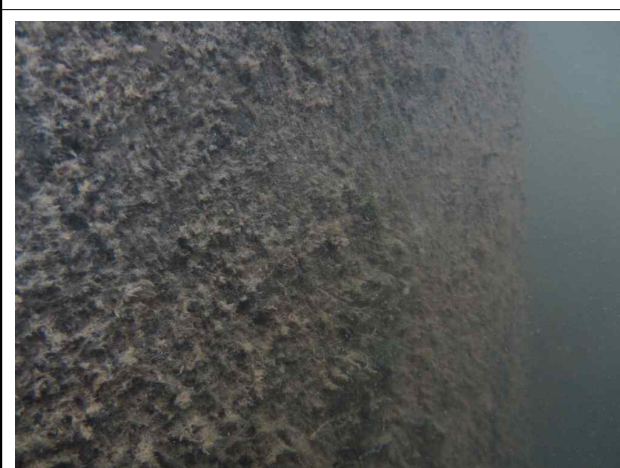
| <p>수중부 교각 외관(P15)</p> | <p>수심측정: 1.0m(P15)</p> |

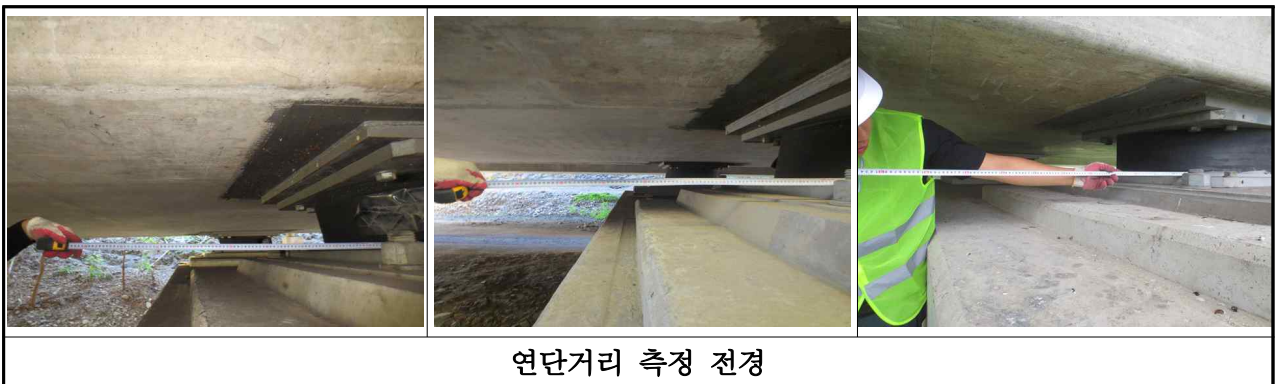
【사진 3.2.12】 연단거리 측정 전경

- 연단거리 측정 결과, 실측 연단거리가 계산 연단거리를 상회하고 있는 것으로 측정되어 시방규정을 만족하고 있는 것으로 검토되었다.

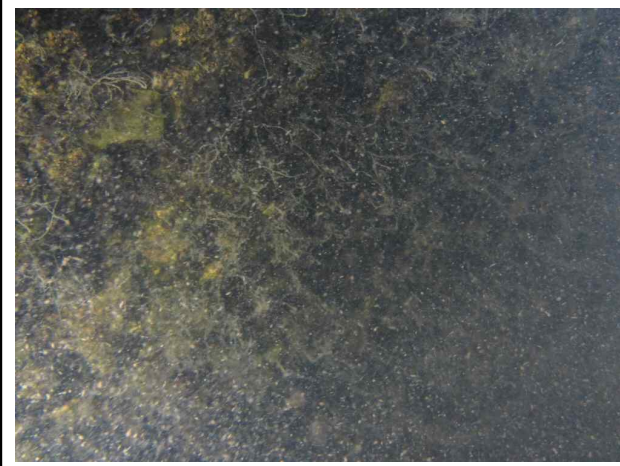
- 금호강교(부산)는 금호강을 횡단하고 있으며 수중부 교각(P11~P15)에 대한 외관조사 및 깊이측정을 실시하였다.
- 수중부 교각의 외관상태는 파손이나 기초 세굴 등이 없는 양호한 상태로 조사되었으며, 수심은 0~0.45m(P11), 0.65~0.8m(P12), 0.1~0.4m(P13), 0.4m(P14), 0.1~0.4m(P15)로 측정되었다.

| 수중부 교각 외관(P13) | 수심측정: 0.4m(P13) |

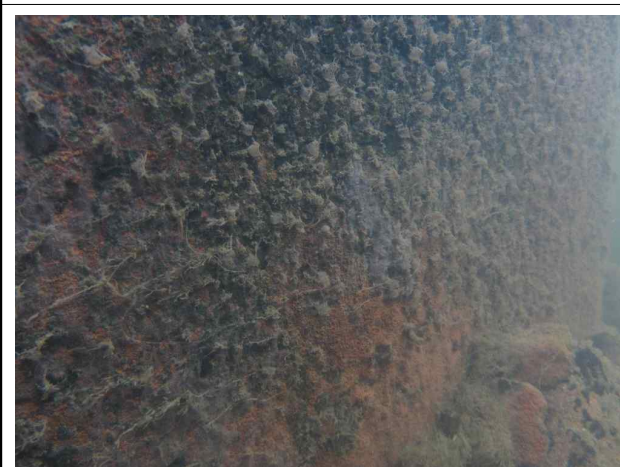
| 수중부 교각 외관(P14) | 수심측정: 0.4m(P14) |

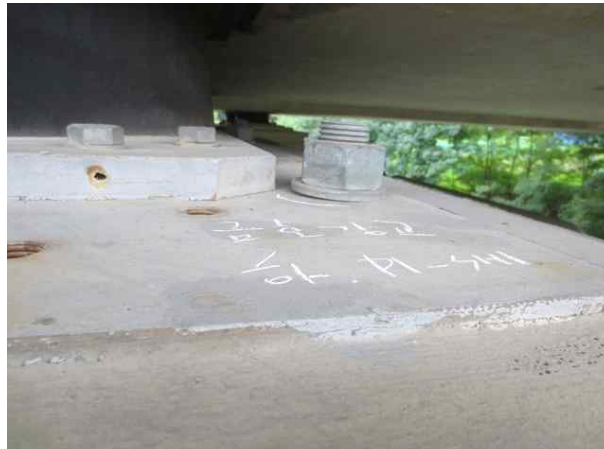
| <p>Plate 볼트 이완(P1 Sh1)</p> | <p>Plate 도장손상(P6 Sh1)</p> |

- 금호강교(부산)의 교량받침은 온도변화에 따른 신장 및 수축 시 여유량을 확보하고 있는 것으로 확인되어 가동상태는 양호한 것으로 판단된다.
- 받침콘크리트 및 무수축물탈 균열은 시공초기 건조수축에 의한 균열로서 현재 보수보다는 지속적인 관찰을 통한 유지관리가 바람직하다.
- Plate 도장손상 및 부식은 외부 우수유입 등의 환경적인 원인에 의한 국부적인 손상이나, 내구성 확보를 위한 보수가 필요하다.
- 볼트 부식 및 이완, 스톱퍼 간섭의 경우, 시공미흡에 의한 초기 손상으로 판단되는 바, 상태변화에 대한 지속적인 주의관찰 후 대책을 수립하는 것이 바람직하다.

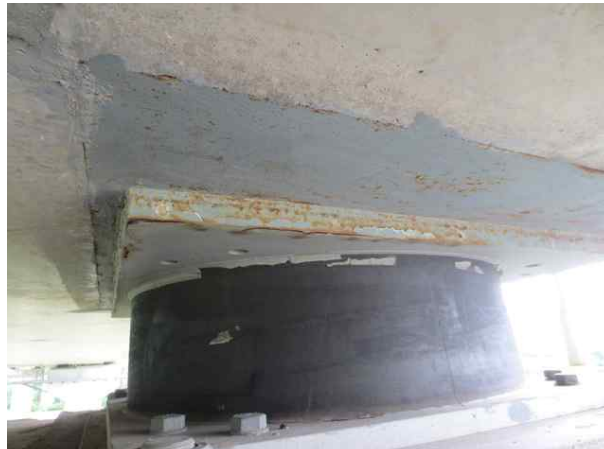
| <p>Plate 부식(P11 Sh1)</p> | <p>Plate 부식(P11 Sh2)</p> |

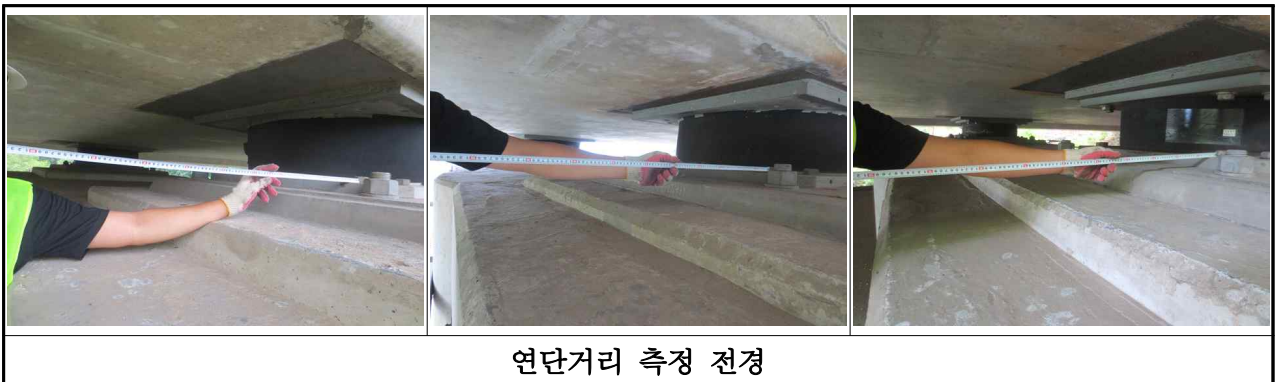
【사진 3.3.12】 연단거리 측정 전경

- 연단거리 측정 결과, 실측 연단거리가 계산 연단거리를 상회하고 있는 것으로 측정되어 시방규정을 만족하고 있는 것으로 검토되었다.

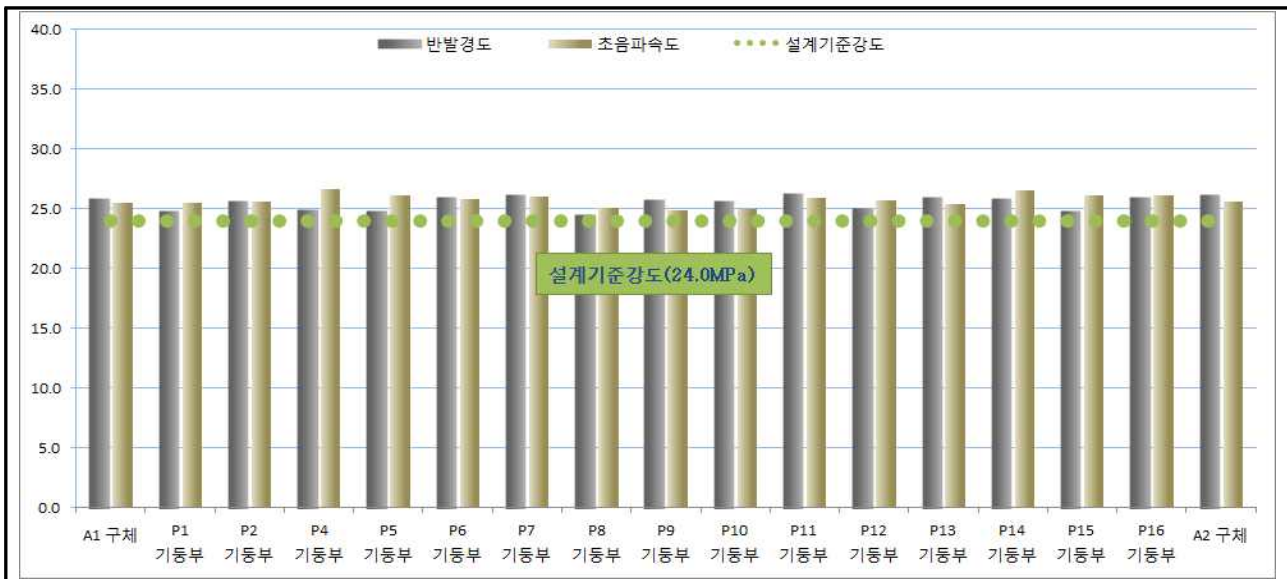
【그림 3.4.13】 하부구조 평균압축강도 추정결과(대구)

- 검토결과, 설계기준 대비 상부구조 : 103.3~114.5%, 하부구조 : 102.3~109.8%로 상·하부구조 모두 반발경도법에 의한 비파괴 추정강도는 모두 100% 이상을 상회한 값이 측정되었다.
- 비파괴 추정식에 의해 평가된 강도는 설계기준강도의 100%이상을 만족하면 적절한 것으로 판단함(일본 국토개발기술연구센터)에 따라 전구간 강도가 설계강도에 100%이상으로 조사되어 상·하부구조의 콘크리트 강도는 양호한 것으로 판단된다.
- 따라서, 금회 시험을 실시한 금호강교(대구) 상부구조 및 하부구조에 대한 콘크리트 강도는 공용년수 경과에 따른 강도 저하는 없는 것으로 판단된다.

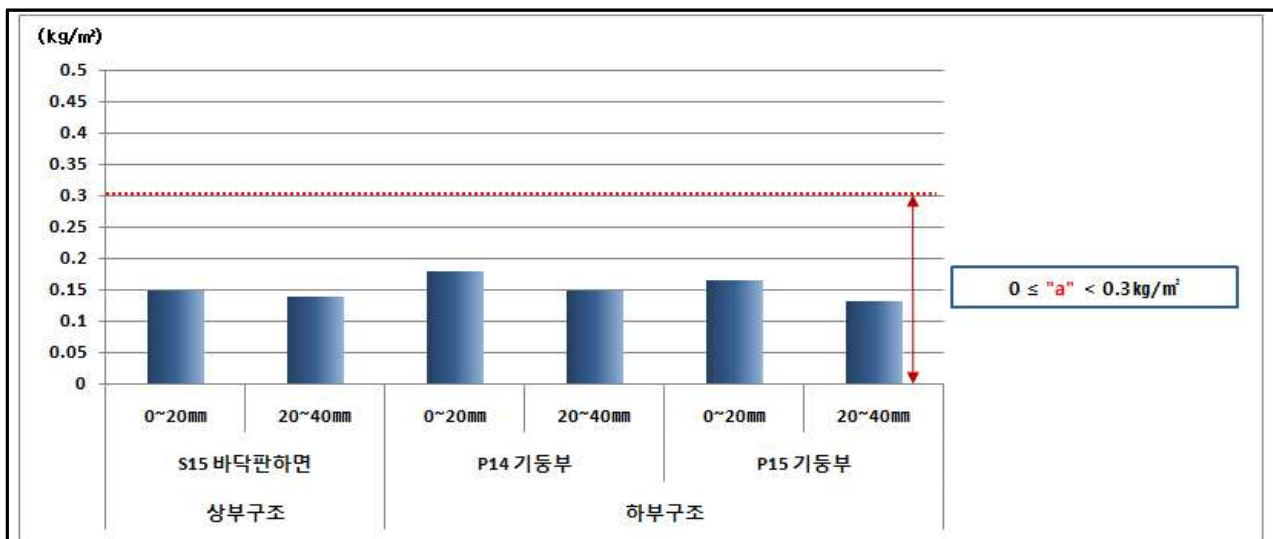
【그림 3.4.16】 염화물시험 측정결과(대구)

염화물함유량 시험은 총 3개소(상부구조 1개소, 하부구조 2개소)에서 깊이별 시험을 실시하였으며, 상부구조 및 하부구조는 “a” 로 평가되어 염화물에 의한 부식이 발생할 우려가 없다고 평가되었다.

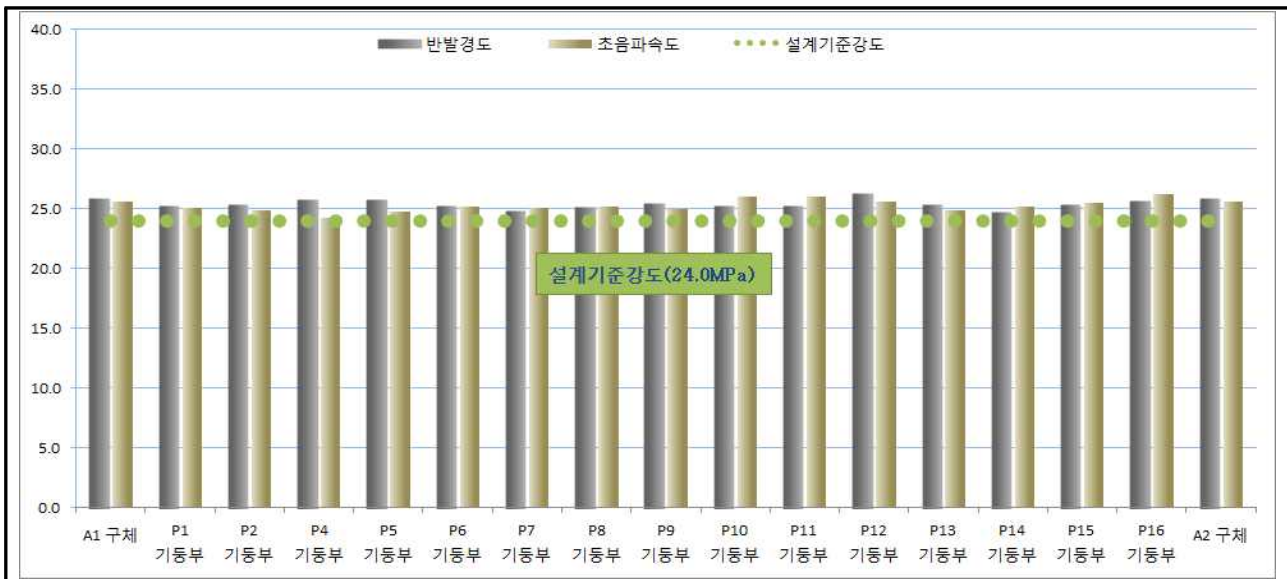
【그림 3.4.19】 하부구조 평균압축강도 추정결과(부산)

- 검토결과, 설계기준 대비 상부구조 : 100.5~112.3%, 하부구조 : 102.9~109.8%로 상·하부구조 모두 반발경도법에 의한 비파괴 추정강도는 모두 100% 이상을 상회한 값이 측정되었다.
- 비파괴 추정식에 의해 평가된 강도는 설계기준강도의 100%이상을 만족하면 적절한 것으로 판단함(일본 국토개발기술연구센터)에 따라 전구간 강도가 설계강도에 100%이상으로 조사되어 상·하부구조의 콘크리트 강도는 양호한 것으로 판단된다.
- 따라서, 금회 시험을 실시한 금호강교(부산) 상부구조 및 하부구조에 대한 콘크리트 강도는 공용년수 경과에 따른 강도 저하는 없는 것으로 판단된다.

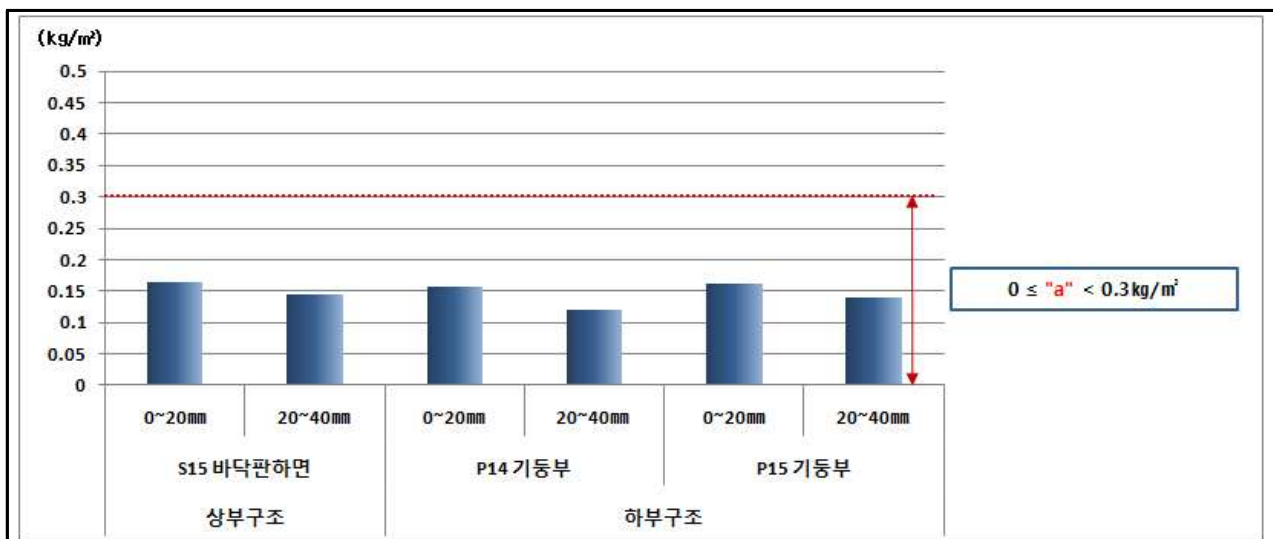
【그림 3.4.22】 염화물시험 측정결과(부산)

염화물함유량 시험은 총 3개소(상부구조 1개소, 하부구조 2개소)에서 깊이별 시험을 실시하였으며, 상부구조 및 하부구조는 “a” 로 평가되어 염화물에 의한 부식이 발생할 우려가 없다고 평가되었다.
