# 제 7장 보수·보강 및 유지관리방안

## 제 7장 보수·보강 및 유지관리방안

금호강교는 준공 이후 시설물 유지보수공사 및 하자보수공사 등을 통해 공용 중 발생한 손상에 대한 지속적인 유지관리가 시행되고 있는 시설물이다.

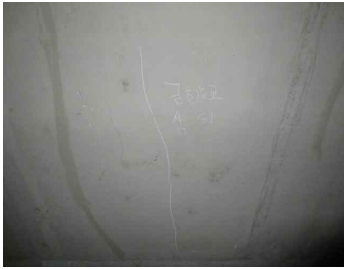
| 주요<br>손상 | <div style="display: flex; justify-content: space-around; align-items: center;"> <div style="text-align: center;"> <p>&lt;종방향 균열&gt;</p> </div> <div style="text-align: center;"> <p>&lt;백태&gt;</p> </div> </div> | |
| 원인 | <p>○ 초기 건조수축 및 온도변화</p> | |
| 중점<br>점검<br>사항 | <p>○ 종방향 균열</p> <ul style="list-style-type: none"> <li>- 균열폭의 확대와 길이 진전 여부</li> <li>- 균열부위 누수 발생 여부</li> </ul> <p>○ 백태</p> <ul style="list-style-type: none"> <li>- 백태 규모 진전 여부 점검</li> <li>- 백태 발생부위 습윤상태 확인</li> </ul> | |

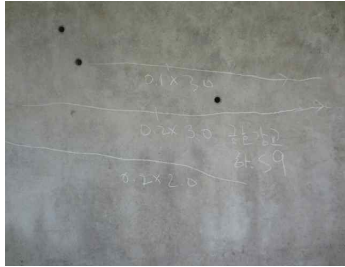
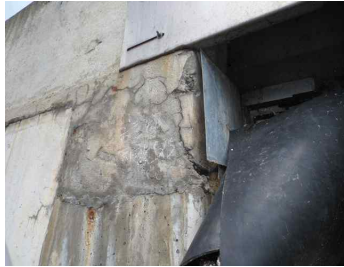
| 주요<br>손상 | <p>〈거더외부 수평균열〉</p> | <p>〈거더외부 들뜸〉</p> |
| 원인 | <ul style="list-style-type: none"> <li>◦ 초기 건조수축, 온도변화 및 공용기간 경과에 따른 노후화</li> <li>◦ 시공미흡 및 신축이음부 우수유입</li> </ul> | |
| 중점<br>점검<br>사항 | <ul style="list-style-type: none"> <li>◦ 균열 및 들뜸 <ul style="list-style-type: none"> <li>- 균열폭의 확대와 길이 진전 여부</li> <li>- 손상부위 누수 발생 여부</li> </ul> </li> </ul> | |

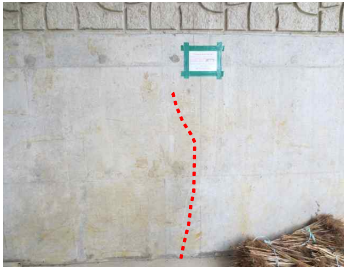
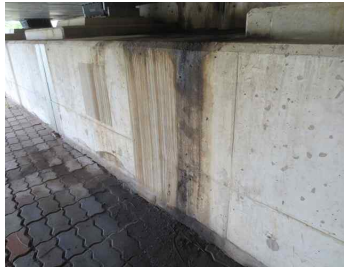
| 주요<br>손상 | <div style="display: flex; justify-content: space-around; align-items: center;"> <div style="text-align: center;"> <p>&lt;교대 구체 균열&gt;</p> </div> <div style="text-align: center;"> <p>&lt;교대 누수흔적&gt;</p> </div> </div> | |
| 원인 | <ul style="list-style-type: none"> <li>○ 시공초기 건조수축에 의한 미세균열 발생</li> <li>○ 신축이음부로 우수유입</li> </ul> | |
| 중점<br>점검<br>사항 | <ul style="list-style-type: none"> <li>○ 교대 균열 <ul style="list-style-type: none"> <li>- 국부적으로 발생한 상태로 손상진전 여부 점검</li> </ul> </li> <li>○ 교대 체수 및 누수흔적 <ul style="list-style-type: none"> <li>- 교량받침 부식 및 콘크리트 열화 유무 확인</li> <li>- 유도배수로 설치 후 체수 발생 점검</li> </ul> </li> </ul> | |

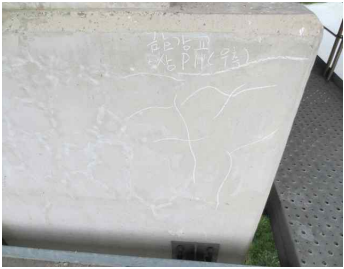
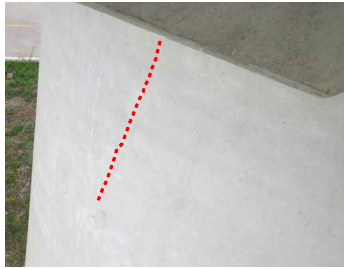
| 점 검 부 위 | | 점 검 항 목 | |
|---|---|---|---|
| 주요<br>손상 | <br><p>&lt;교각 망상균열&gt;</p> | <br><p>&lt;교각 수직균열&gt;</p> | |
| 원인 | <ul style="list-style-type: none"> <li>○ 시공초기 건조수축 및 공용연수 경과</li> </ul> | | |
| 중점<br>점검<br>사항 | <ul style="list-style-type: none"> <li>○ 교각 균열(폭 0.1~0.3mm)</li> <li>- 국부적으로 발생한 상태로 손상진전 여부 점검</li> </ul> | | |

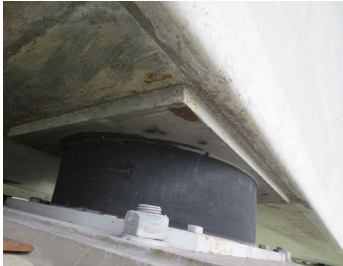
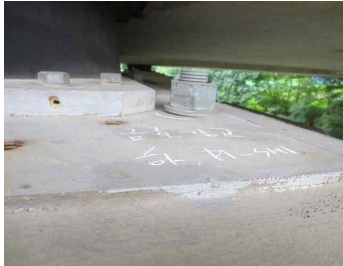
| 주요<br>손상 | <p>&lt;플레이트 부식&gt;</p> <p>&lt;볼트이완&gt;</p> |
| 원인 | <ul style="list-style-type: none"> <li>◦ 시공미흡 및 공용기간 경과에 의한 노후화</li> </ul> |
| 중점<br>점검<br>사항 | <ul style="list-style-type: none"> <li>◦ 플레이트 부식 <ul style="list-style-type: none"> <li>- 부식 및 녹발생 유무</li> <li>- 교량받침의 가동상태에 미치는 영향</li> </ul> </li> <li>◦ 볼트풀림 및 이완 <ul style="list-style-type: none"> <li>- 교량받침의 가동상태에 미치는 영향</li> </ul> </li> </ul> |

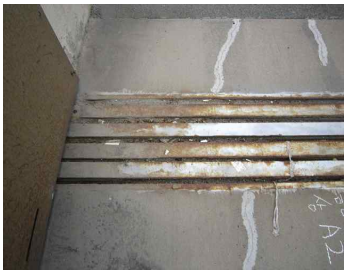
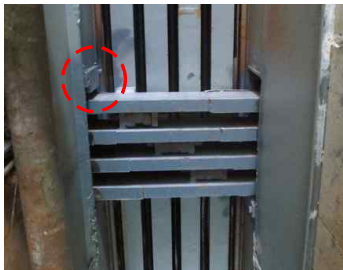
| 주요<br>손상 | <p>&lt;본체 부식&gt;</p> | <p>&lt;유간조절장치 탈락&gt;</p> |
| 원인 | <ul style="list-style-type: none"> <li>○ 시공초기 건조수축 및 공용기간 경과에 따른 노후화</li> <li>○ 시공시 설치오류 및 공용중 진동에 의해 발생</li> </ul> | |
| 중점<br>점검<br>사항 | <ul style="list-style-type: none"> <li>○ 본체부식 <ul style="list-style-type: none"> <li>- 신축이음장치 누수여부에 대한 주기적인 점검</li> </ul> </li> <li>○ 유간조절장치 탈락 <ul style="list-style-type: none"> <li>- 신축유간 확보여부 및 주변부재 손상발생여부 점검</li> </ul> </li> <li>○ 후타재 균열 <ul style="list-style-type: none"> <li>- 국부적으로 발생한 미세균열로 손상진전 여부 점검</li> </ul> </li> </ul> | |

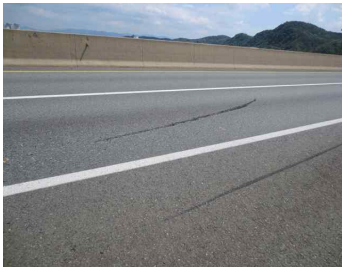
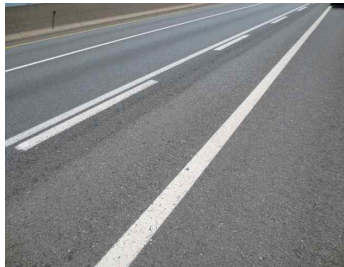
| 점 검 부 위 | | 점 검 항 목 |
|---|---|---|
| 주요<br>손상 | <p>&lt;폐임&gt;</p> | <p>&lt;라벨링&gt;</p> |
| 원인 | <p>○ 공용기간 경과에 따른 아스콘 열화 및 시공미흡</p> | |
| 중점<br>점검<br>사항 | <p>○ 아스콘 폐임 및 라벨링</p> <ul style="list-style-type: none"> <li>- 공용기간 경과에 따른 손상 진전여부</li> </ul> | |

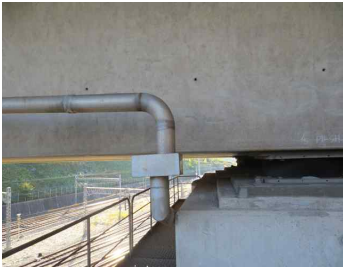
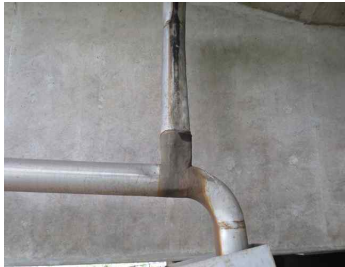
| 점 검 부 위 | | 점 검 항 목 | |
|---|---|---|--|
| 주요<br>손상 | <p>&lt;배수흡통 여유량 부족&gt;</p> | <p>&lt;배수관 부식 및 변형&gt;</p> | |
| 원인 | <ul style="list-style-type: none"> <li>○ 시공시 설치오류 및 공용기간 경과</li> </ul> | | |
| 중점<br>점검<br>사항 | <ul style="list-style-type: none"> <li>○ 배수관 주변 누수흔적</li> <li>○ 배수시설의 기능상태 <ul style="list-style-type: none"> <li>- 체수 유발 및 하부구조 누수 접촉 유무 확인</li> </ul> </li> </ul> | | |

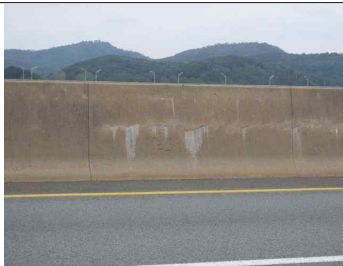
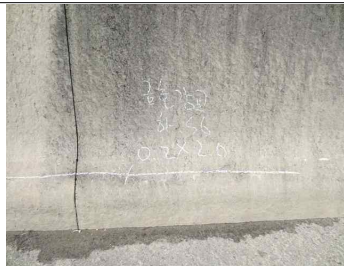
| 점 검 부 위 | | 점 검 항 목 |
|---|---|---|
| 주요<br>손상 | <br>〈균열부 백태〉 | <br>〈수평균열〉 |
| 원인 | ○ 건조수축 및 균열부 우수유입 | |
| 중점<br>점검<br>사항 | <p>○ 균열 및 백태</p> <ul style="list-style-type: none"> <li>- 손상진전여부, 콘크리트 열화 여부</li> </ul> | |
