# 1구간 정밀안전진단 수중조사보고서(금호강교)

금호강교(대구광역시 동구~수성구)는 2006년에 준공된 길이 830m, 높이 18m의 교량이다.

금호강교 전경 및 조사대상 교각

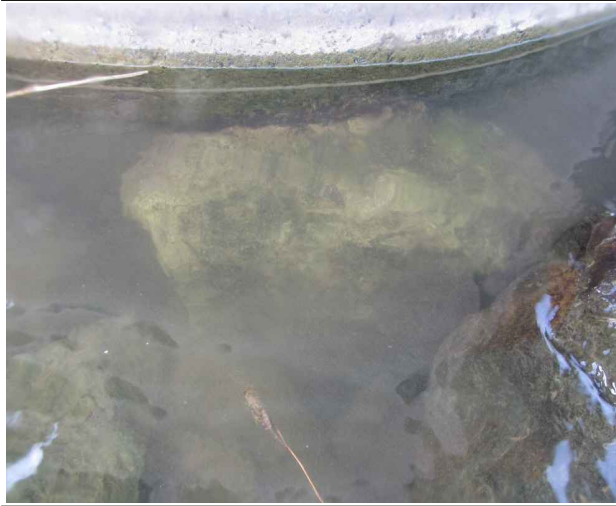
㉔ P13상행 교각 보호사석 상태조사

P13상행 교각 보호사석, 상태 양호

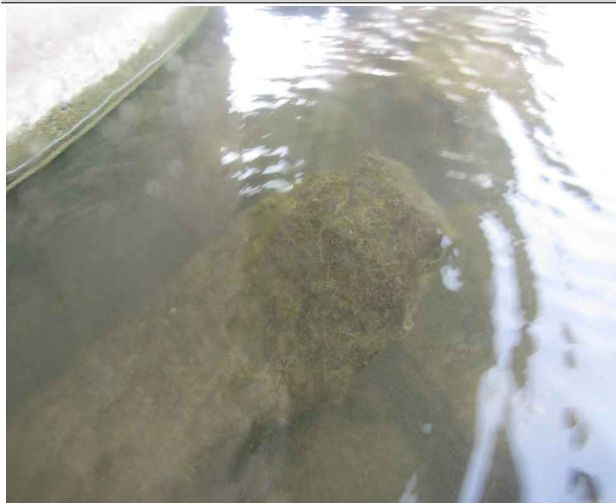
P13상행 교각 보호사석, 상태 양호

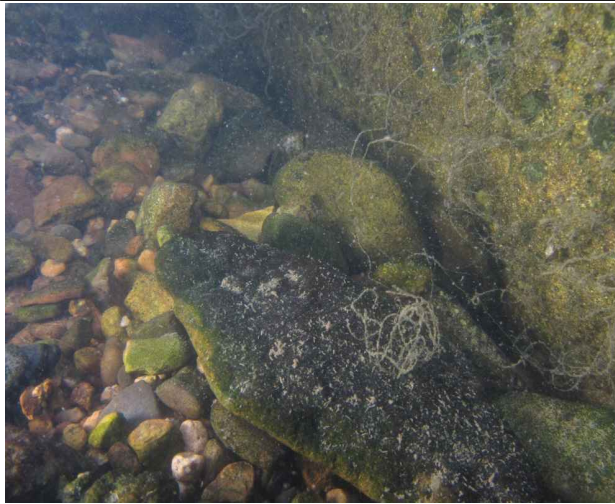
㉓ P13하행 교각 기초저면 상태조사

P13하행 교각 기초저면, 상태 양호

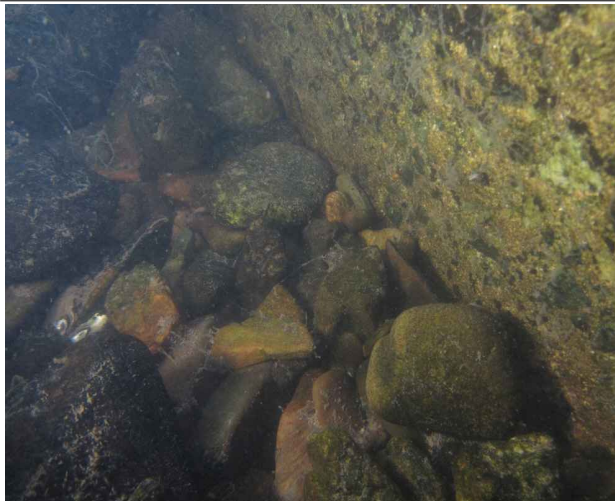
P13하행 교각 기초저면, 상태 양호

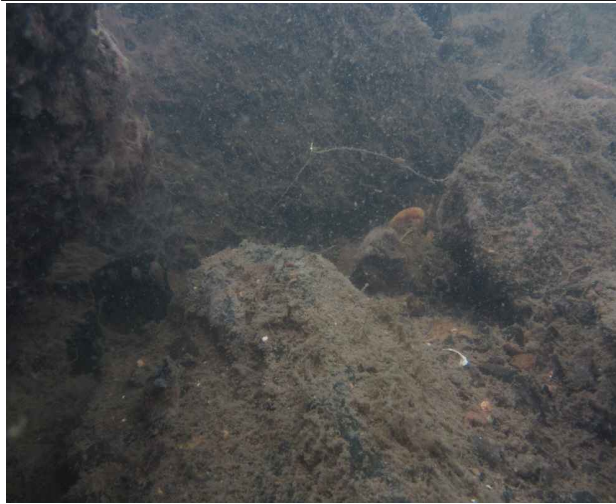
P15하행 교각 보호사석, 상태 양호

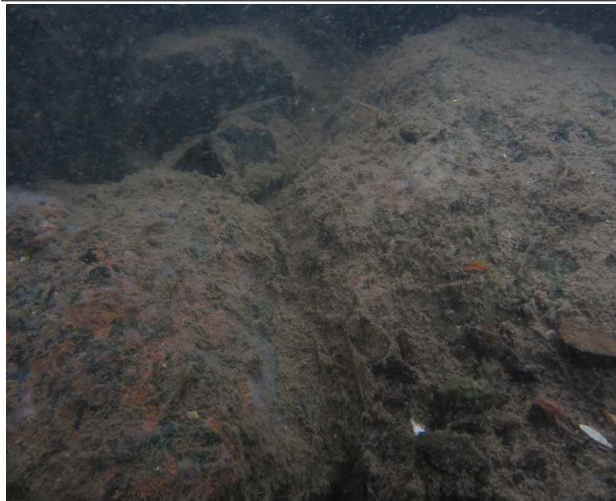
P15하행 교각 보호사석, 상태 양호
