## 제 3장 현장조사 및 시험

동대구IC고가교는 대구광역시 동구 용계동 고속도로 진입로(대구부산고속도로 부산기점 IC R-A)에 위치하고 있으며, 2006년도에 준공되어 약 10년의 공용기간이 경과하고 있으며, 도시계획도로 광로2-5호를 횡단하고 있는 1종 시설물이다.

동대구IC고가교의 연장은 285.0m(40.0m+55.0m+3@50.0m+40.0m)이며, 상부구조는 6경간 연속되어 시공된 Steel Box Girder 형식이고, 하부구조의 교대는 역T형, 교각은 T형이며, 기초는 직접기초로 시공되어 있다.

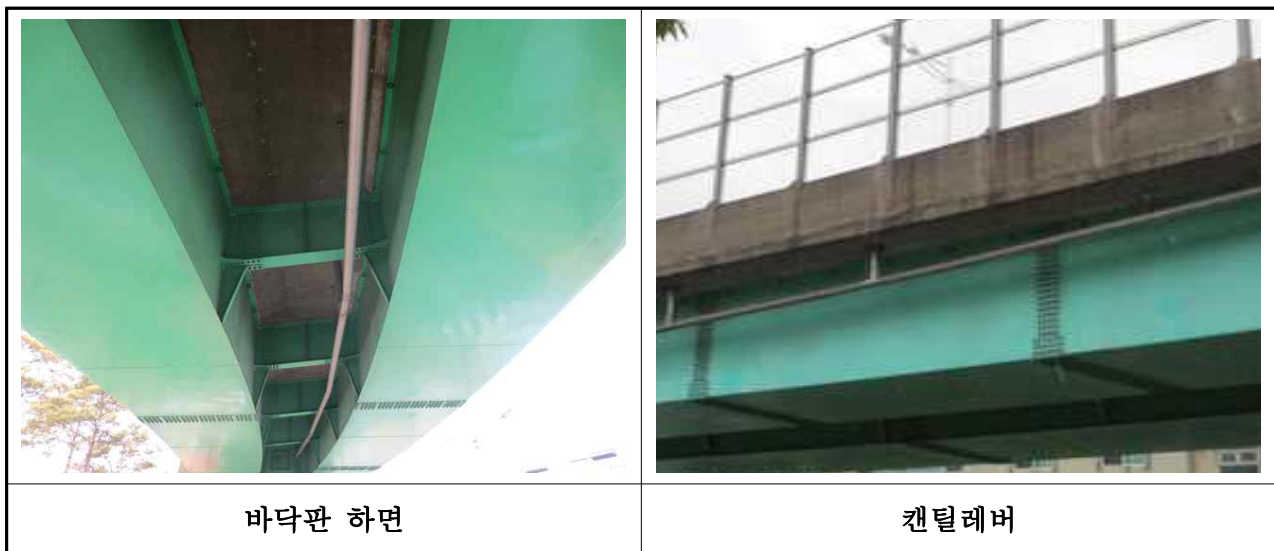
【사진 3.2.1】 바닥판 전경

- 바닥판 하면에 대한 외관조사 결과, 거더와 거더사이의 망상균열이 확인되었으며, 캔틸레버부 폭 0.1mm 정도의 횡방향 균열 및 지점 측면 구간 백태가 일부 조사되었다.
- 거더와 거더사이의 망상균열 및 캔틸레버부의 미세균열은 거더에 의해 바닥판의 건조수축이 구속되어 발생된 것으로 판단되며, 운하중 등에 의한 균열폭의 진전은 없는 것으로 확인되었다.
- 지점 측면 구간에 발생한 백태의 경우 방호벽 접합부를 통한 우수유입에 의해 발생하였으나, 백태에 의한 내부 결함은 없는 것으로 조사되었다.

- 폭 0.1mm 정도의 균열 및 망상균열은 구조적인 안전성의 문제는 없는 것으로 판단되나, 지속적인 윤하중 및 우수유입을 통한 동결융해 등의 작용에 의해 손상의 진전(균열 폭, 길이)이 우려되는 바, 내구성 확보를 위한 보수 및 지속적인 점검을 통한 주의관찰이 필요하다.
- 백태 발생부위는 내부결합은 없는 상태이나, 방호벽 접합부를 통한 우수유입이 지속될 경우 손상의 진전이 우려되므로 방호벽과 병행하여 보수를 실시하는 것이 바람직하다.

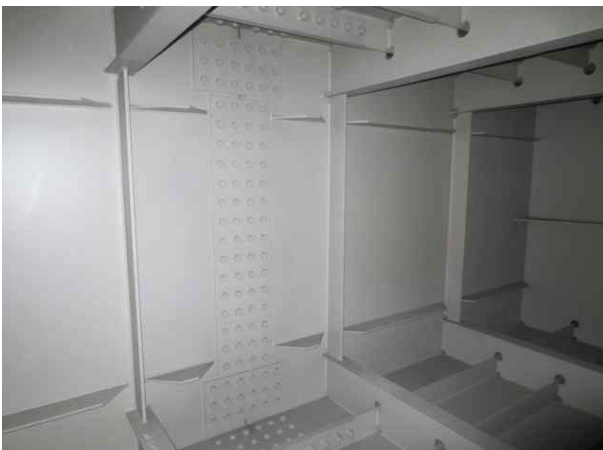
| <p>현장이음부 전경(S3-G1-SP15)</p> | <p>수직보강재 전경(S6-G2-RW)</p> |

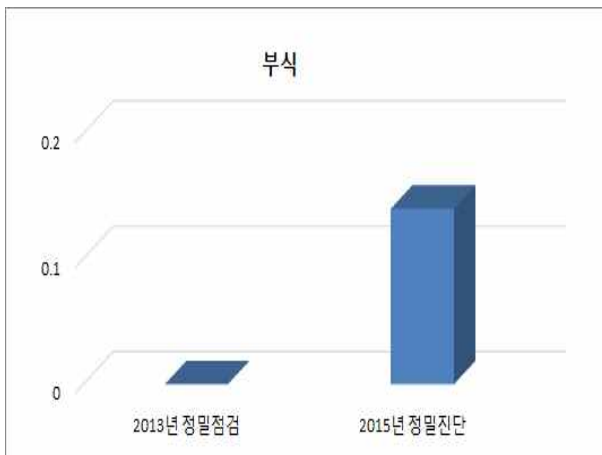
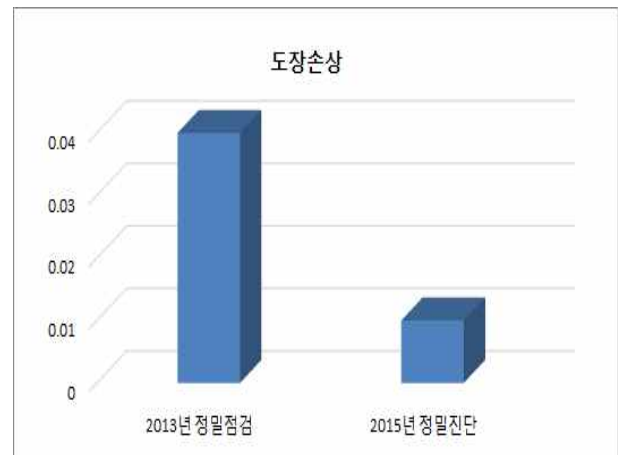
【그림 3.2.2】 거더 내부 기 점검 결과 비교

- 기 점검 이후 도장손상 및 부식이 일부 추가 조사되었다.

| 구 분 | 2013년 정밀점검 | 2015년 정밀진단 | 비 고 |
|---|---|---|---|
| 부식(m <sup>2</sup> ) | - | 0.14 | |
| 이물질퇴적(m <sup>2</sup> ) | - | 0.12 | |
| 도장손상(m <sup>2</sup> ) | 0.04 | 0.01 | |

- 거더 내부에 발생한 도장손상 및 부식은 강재의 단면감소 및 교량의 안전성을 저해하는 수준은 아닌 것으로 확인되었으나, 공용 중 외기 등에 의해 부식이 진행될 수 있으므로 도장보수를 실시하는 것이 바람직하다.
- 거더 내부에 발생한 이물질퇴적은 정비를 통한 유지관리가 필요하다.

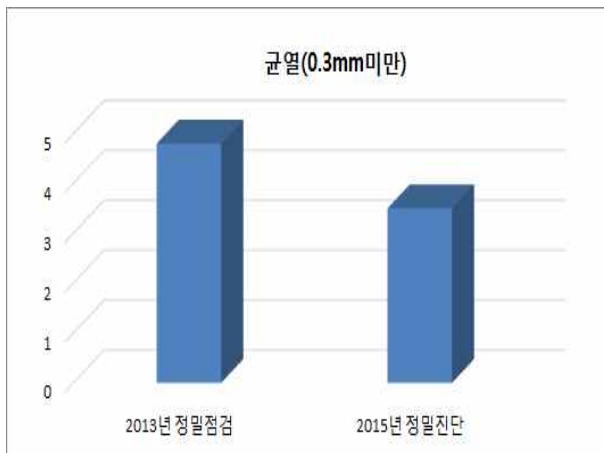
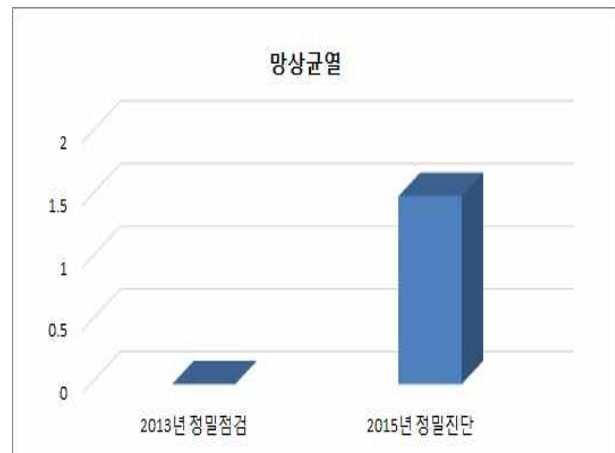
【그림 3.2.3】 교대 기 점검 결과 비교

- 기 점검 이후 기 발생한 손상에 대한 보수가 일부 실시되었으나, 망상균열이 추가로 조사되었다.

| 구 분 | 2013년 정밀점검 | 2015년 정밀진단 | 비 고 |
|---|---|---|---|
| 균열(0.3mm 미만), (m) | 4.8 | 3.5 | |
| 망상균열(m) | - | 1.5 | |
| 실란트파손(m) | 5.0 | 5.0 | |

- 교대 구체에 발생한 폭 0.3mm 미만의 균열 및 망상균열은 공용년수 경과에 따른 노후화 등의 원인에 의한 비구조적인 손상이나, 내구성 확보를 위한 보수가 필요하다.
- 신축이음부 우수유입에 의한 누수흔적은 현재 콘크리트의 열화를 초래하는 정도의 손상은 아닌 것으로 판단되는 바, 지속적인 주의관찰 후 장기적인 대책을 수립하는 것이 바람직하다.
- 날개벽에 발생한 실란트 파손은 우수유입에 의한 손상의 진전이 우려되므로 실란트 충진이 필요하다.

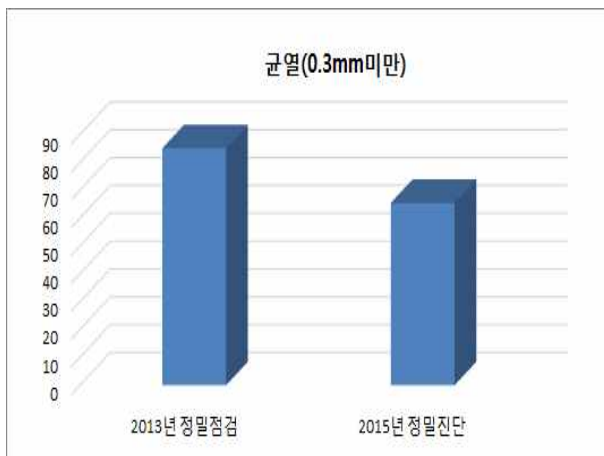
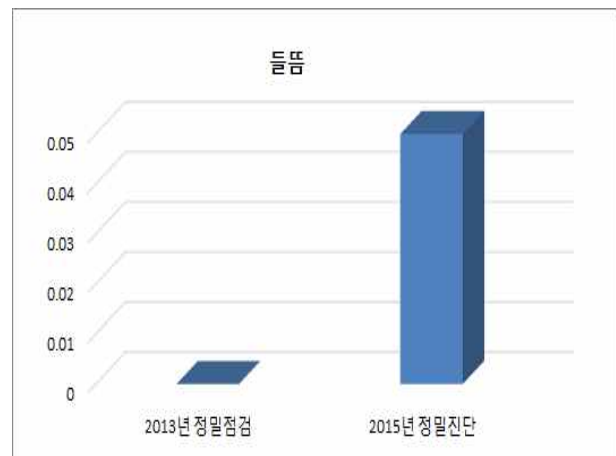
【그림 3.2.4】 교각 기 점검 결과 비교

- 기 점검 결과를 토대로 손상을 비교한 결과, 기 발생한 손상에 대한 보수가 일부 실시되었으나, 국부적인 들뜸이 일부 추가 조사되었다.

| 구 분 | 2013년 정밀점검 | 2015년 정밀진단 | 비 고 |
|---|---|---|---|
| 균열 (0.3mm 미만), (m) | 85.1 | 65.5 | |
| 균열 (0.3mm 이상), (m) | 1.7 | - | |
| 망상균열(m <sup>2</sup> ) | 47.75 | - | |
| 들뜸(m <sup>2</sup> ) | - | 0.05 | |

- 조사된 균열들은 균열의 패턴, 발생위치 등을 고려해 볼 때, 외력에 의해 발생한 균열이 아닌 공용년수 경과에 따른 노후화 등에 의해 발생한 비구조적인 균열로 판단되나, 내구성 확보를 위한 보수가 필요하다.
- 교각 코핑에 발생한 콘크리트 들뜸은 시공초기 다짐불량, 마감불량 등의 원인에 의해 발생한 것으로 판단되며, 우수유입에 의한 추가 손상의 우려가 있으므로 단면보수가 필요하다.

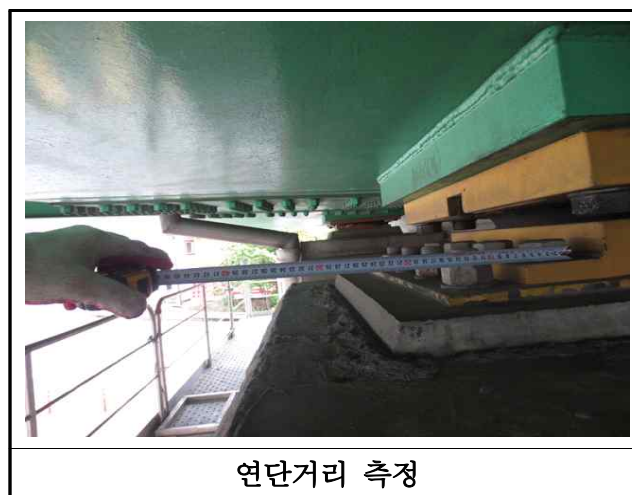
【사진 3.2.12】 연단거리 측정 전경

- 연단거리 측정 결과, 실측 연단거리가 계산 연단거리를 상회하고 있는 것으로 측정되어 시방규정을 만족하고 있는 것으로 검토되었다.

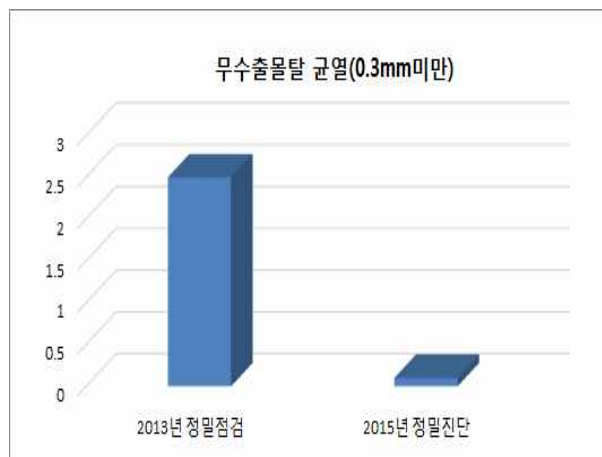
【그림 3.2.7】 교량받침 기 점검 결과 비교

- 기 점검 결과를 토대로 손상의 진전 여부를 검토한 결과, 기 발생한 무수축물탈 균열에 대한 보수가 전반적으로 실시되었으나, 경미한 손상이 일부 조사되었다.

| 구 분 | 2013년 정밀점검 | 2015년 정밀진단 | 비 고 |
|---|---|---|---|
| 무수축 물탈 균열<br>(0.3mm 미만), (m) | 2.5 | 0.1 | |

- 동대구IC고가교의 교량받침은 온도변화에 따른 수축 및 신장 시 가동여유량을 확보하고 있는 것으로 확인되어 가동상태는 양호한 것으로 판단된다.
- 무수축물탈에 발생한 균열들의 원인은 물탈 양생 시 발생하는 수화열 및 콘크리트 건조 수축 시 발생하는 마찰력에 의한 응력으로 인하여 미세균열이 유발된 것으로 판단되며, 손상의 정도가 경미한 상태이므로 보수는 불필요 할 것으로 판단된다.

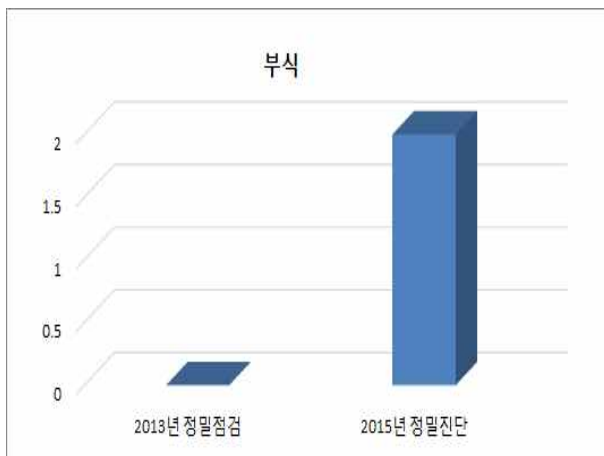
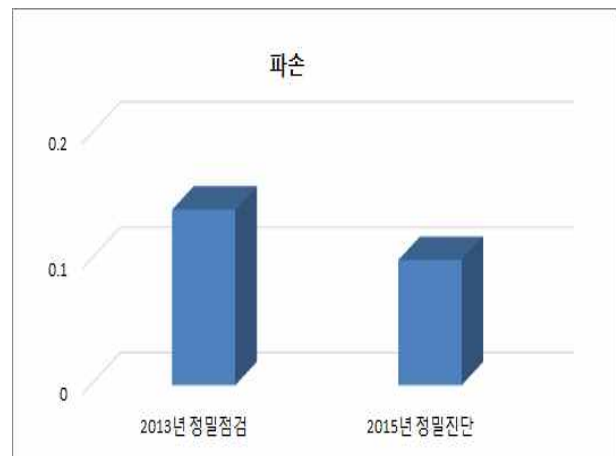
【그림 3.2.8】 신축이음장치 기 점검 결과 비교

- 기 점검 결과를 토대로 손상의 변화 여부를 검토한 결과, 기 발생된 손상에 대한 보수가 실시되었으며, 본체 부식 및 후타재 파손은 진전이 없는 것으로 조사되었다.

| 구 분 | | 2013년 정밀점검 | 2015년 정밀진단 | 비 고 |
|---|---|---|---|---|
| 본체 | 부식(m) | - | 2.0 | |
| 후타재 | 파손(m <sup>2</sup> ) | 0.14 | 0.1 | |
| | 균열(0.3mm 미만),<br>(m) | 11.4 | - | |

- 동대구IC고가교의 신축이음에 대한 유간 여유량 조사에서 동절기 수축 시에는 여유량을 확보하는 것으로 평가되었으나, 하절기 신장 시 최대 6.9mm 정도의 유간 부족이 확인되었다.
- 후타재는 기 발생한 균열에 대한 보수가 전반적으로 실시되었으며, 보수 상태는 양호한 것으로 확인되었으나, 유간 여유량 부족에 의한 파손이 확인된 바, 파손에 대한 보수와 함께 신축이음 유간 확보를 위한 조치가 필요하다.
- 본체는 국부적인 부식이 발생한 것으로 확인되었으며, 동절기 제설 작업 등에 의해 손상의 진전이 우려되므로 내구성 확보를 위한 보수가 필요하다.

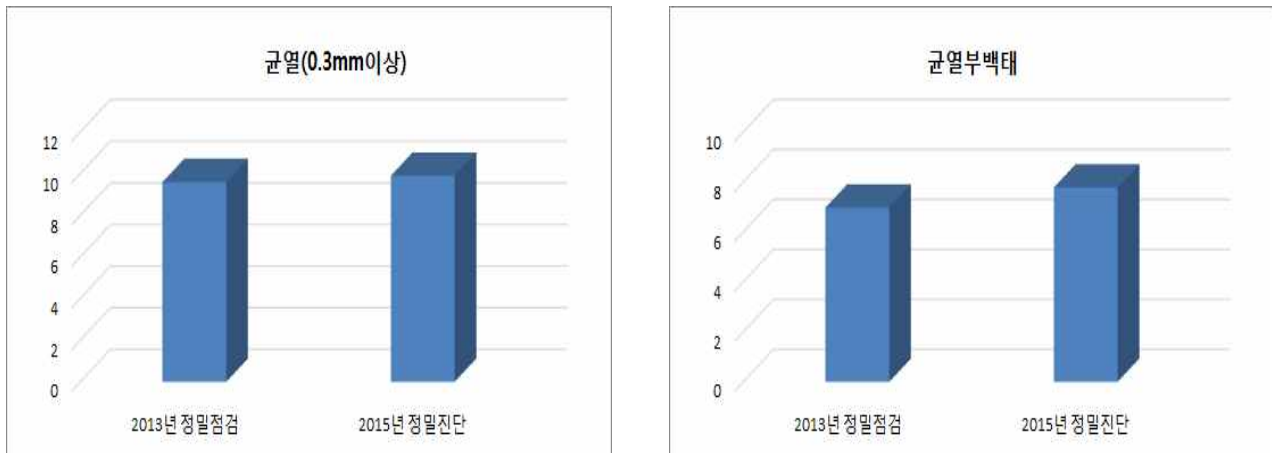
【그림 3.2.9】 난간 및 연석 기 점검 결과 비교

- 기 점검 이후 손상의 진전은 없는 것으로 확인되었으나, 균열 및 균열부 백태 등의 손상이 다수 발생한 상태이다.

| 구 분 | 2013년 정밀점검 | 2015년 정밀진단 | 비 고 |
|---|---|---|---|
| 균열 (0.3mm 미만), (m) | 113.9 | 152.9 | |
| 균열 (0.3mm 이상), (m) | 9.6 | 9.9 | |
| 균열부백태(m <sup>2</sup> ) | 6.98 | 7.78 | |
| 방음벽변형(개소) | 1 | 1 | |
| 방음벽잔균열(개소) | 16 | 20 | |

- 방호벽에 발생한 균열들은 시공초기 건조수축 및 우수유입 등의 시공적·환경적 특성에 의해 발생한 것으로 판단된다.
- 조사된 손상들은 방호벽의 사용성을 저하시킬 만한 정도는 아닌 상태이므로 즉각적인 보수는 불필요하나, 백태와 같은 손상들은 방치할 경우 미관성을 저하시키고 운전자에게 심적 부담감을 줄 수 있으므로 적정시기에 보수조치를 실시하는 것이 바람직하다.

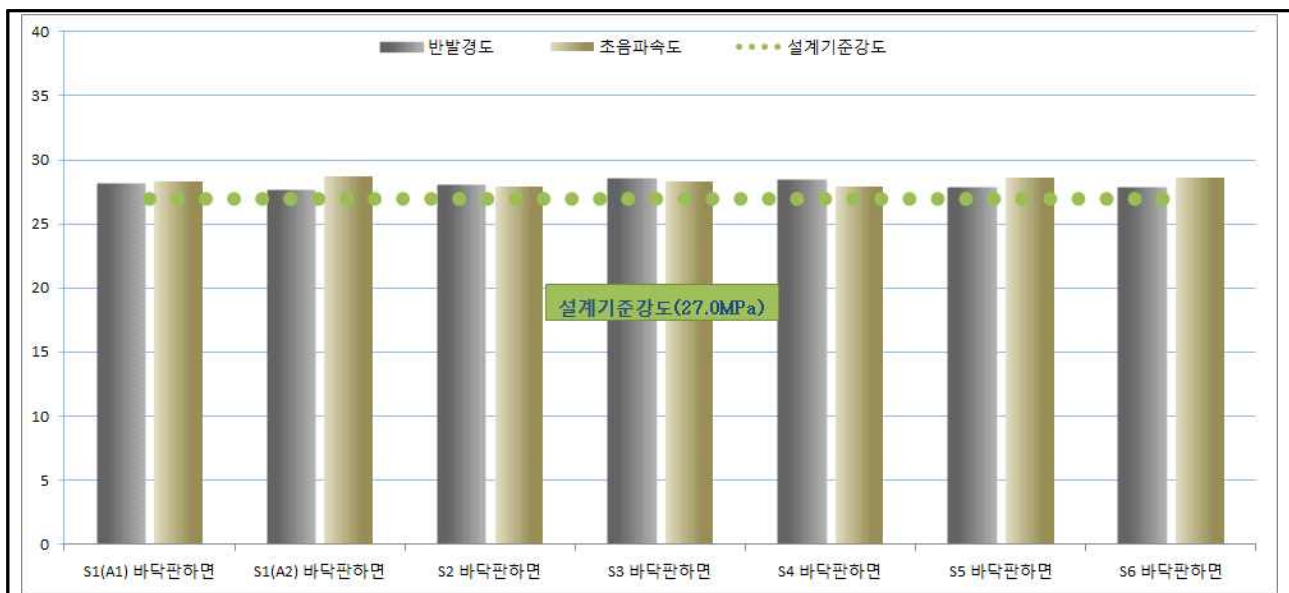
【그림 3.3.10】 상부구조 평균압축강도 추정결과

- 검토결과, 설계기준 대비 상부구조 : 102.2~105.6%, 하부구조 : 101.7~106.3%로 상·하부구조 모두 반발경도법에 의한 비파괴 추정강도는 모두 100% 이상을 상회한 값이 측정되었다.
- 비파괴 추정식에 의해 평가된 강도는 설계기준강도의 100%이상을 만족하면 적절한 것으로 판단함(일본 국토개발기술연구센터)에 따라 전구간 강도가 설계강도에 100%이상으로 조사되어 상·하부구조의 콘크리트 강도는 양호한 것으로 판단된다.
- 따라서, 금회 시험을 실시한 동대구IC고가교 상부구조 및 하부구조에 대한 콘크리트 강도는 공용년수 경과에 따른 강도 저하는 없는 것으로 판단된다.

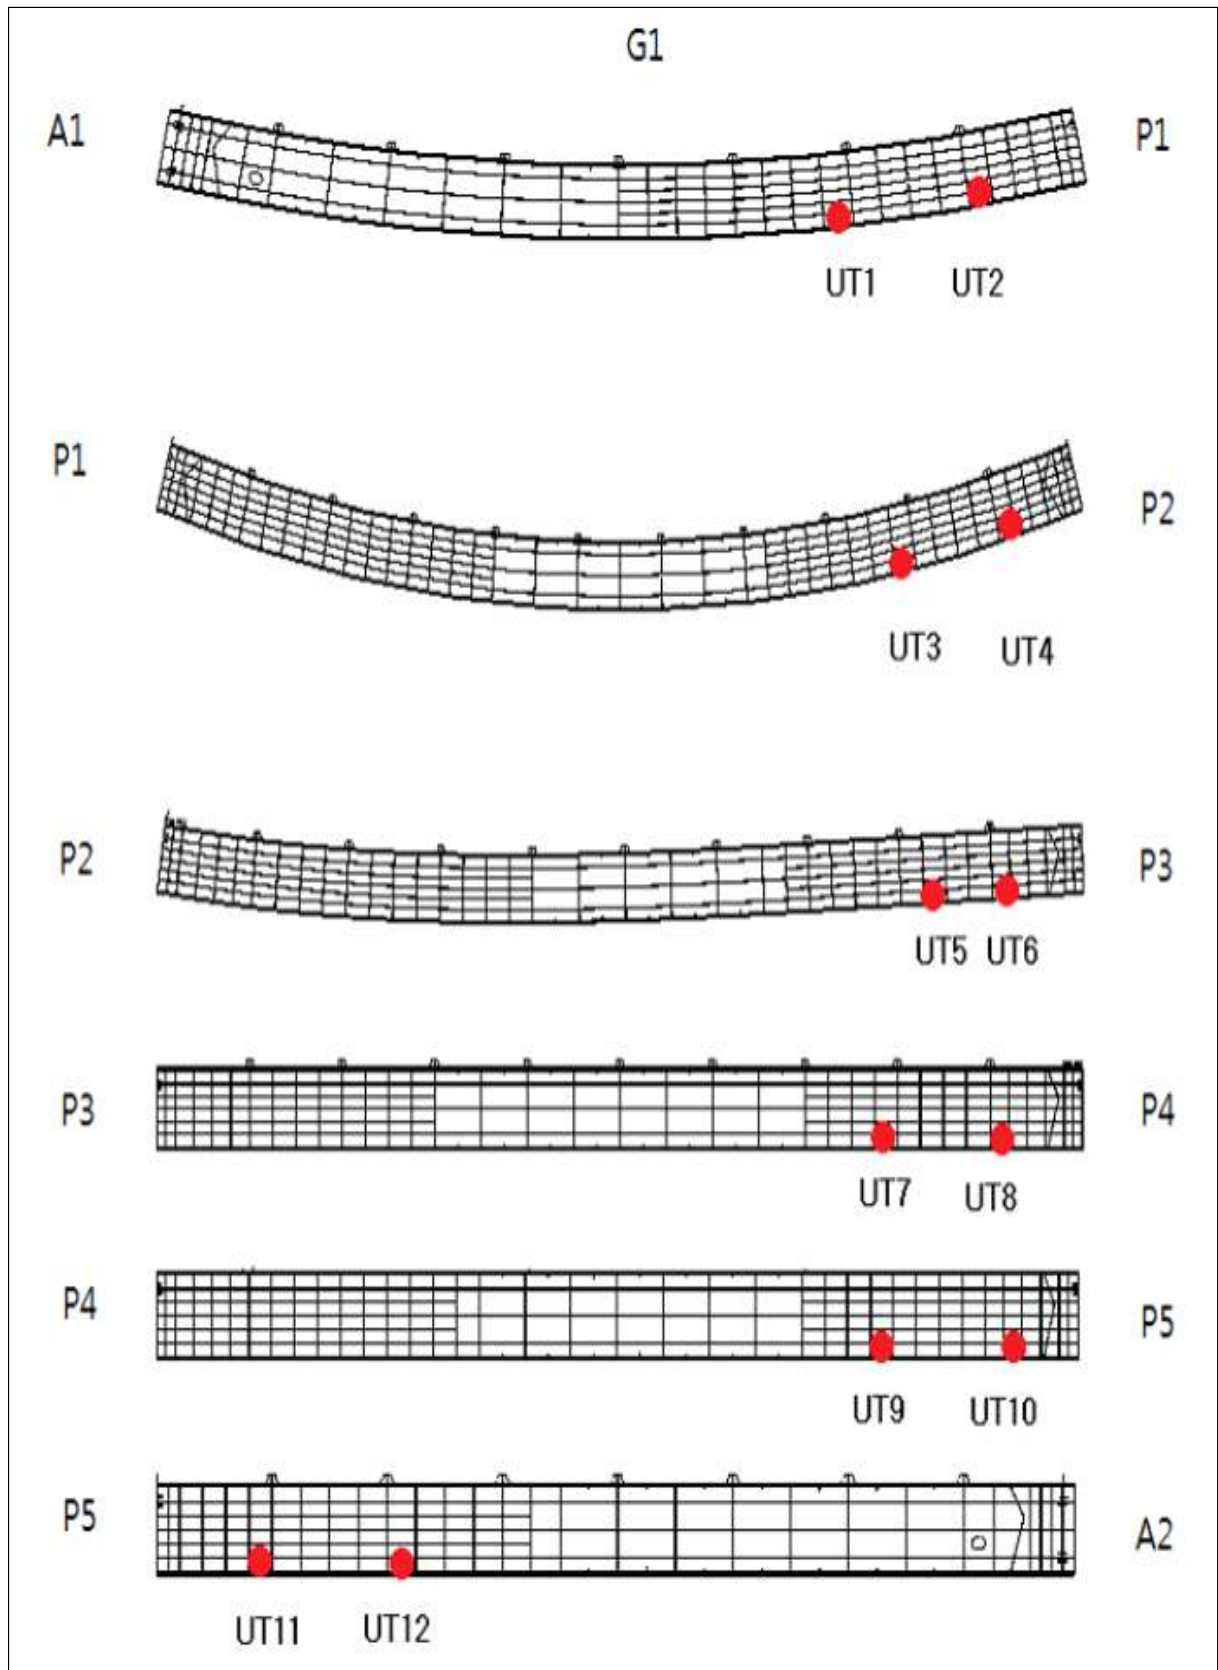
【그림 3.4.1】 강재 내구성조사 위치도(G1)

동대구IC고가교는 약 10년 정도의 공용기간이 경과한 상태로 현재 강재 용접부에 문제가 될 만한 용접결함이 없는 양호한 상태로 조사되어 상기 언급한 과업지시서 및 세부지침에 따라 책임기술자의 판단하에 필렛용접구간의 시험은 실시하지 않았으며, 인장 및 교번구간의 맞대기이음부에 대해서 초음파탐상시험을 실시하였다. 각 부재별 강재 비파괴시험 현황은 다음과 같다.
