## 제 3장 현장조사 및 시험

### 3.1 개 요

노변교(대구, 부산)는 대구광역시 수성구 노변동(부산기점 85.2km)에 위치하고 있으며, 2006년도에 준공되어 약 10년의 공용기간이 경과하고 있으며, 도시계획도로(대로1류 38호선)을 횡단하고 있는 1종 시설물이다.

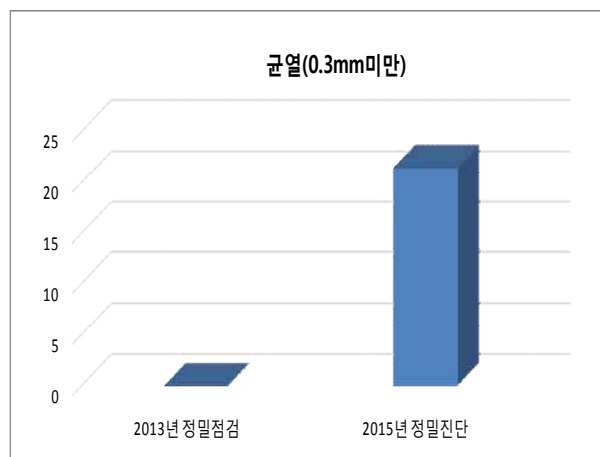
【그림 3.2.1】 바닥판 하면 기 점검 결과 비교(대구)

- 기 발생된 손상의 진전은 없는 상태이나, 폭 0.3mm 미만 균열이 추가로 조사되었다.

| 구 분 | 2013년 정밀점검 | 2015년 정밀진단 | 비 고 |
|---|---|---|---|
| 균열 (0.3mm 미만), (m) | - | 21.5 | |

- 바닥판에 발생된 균열은 구조적인 안전성의 문제는 없는 것으로 판단되나, 지속적인 운하중 및 우수유입을 통한 동결융해 등의 작용에 의해 손상의 진전(균열 폭, 길이)이 우려되므로 내구성 확보를 위한 보수 및 지속적인 주의관찰을 통한 유지관리가 필요하다.

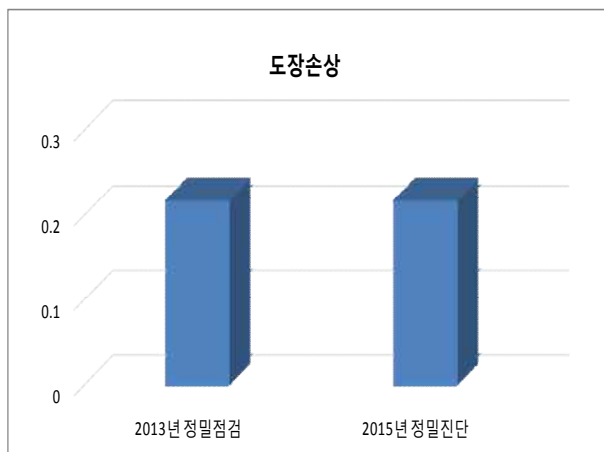
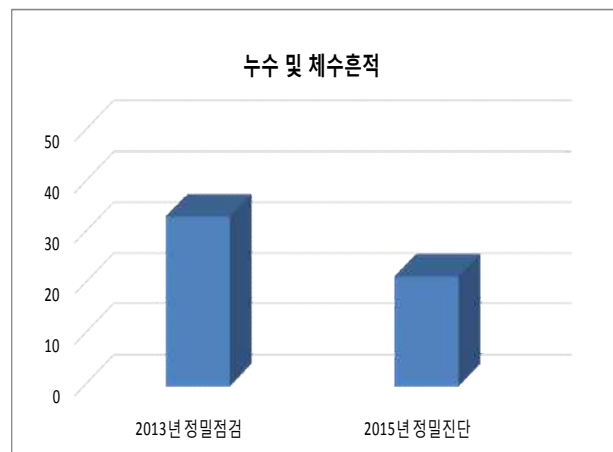
【그림 3.2.2】강박스 거더 내부 기 점검 결과 비교(대구)

- 기 점검 결과를 토대로 손상을 비교한 결과, 기 발생된 손상의 진전이나 추가 발생된 손상은 없는 것으로 확인되었다.

- 하부플랜지에 발생한 우수유입의 경우 현장이음부를 통해 발생된 손상으로 강재의 부식을 유발할 수 있으므로 현장이음부 씰링과 병행하여 보수를 실시하는 것이 필요하다.
- 강재에 발생한 도장손상은 내구성 확보를 위한 보수가 필요하다.

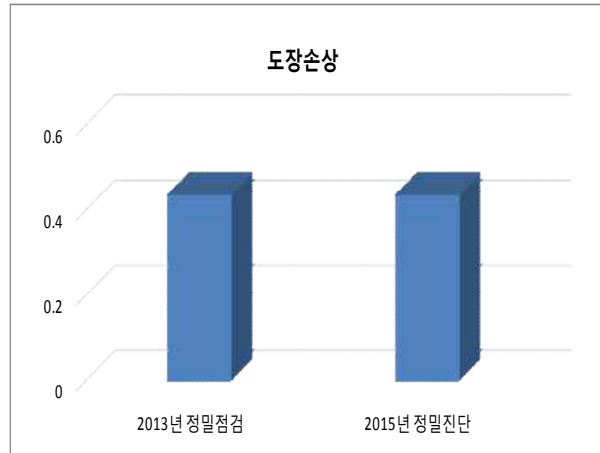
【그림 3.2.3】 강박스 거더 외부 기 점검 결과 비교(대구)

- 기 점검 결과를 토대로 손상을 비교한 결과, 기 발생된 손상의 진전이나 추가 발생된 손상은 없는 것으로 확인되었다.

- 하부플랜지와 웨브에 발생한 국부적인 도장손상은 구조물의 안전성에 문제는 없는 것으로 판단되나, 내구성 확보 차원의 보수가 필요하다.

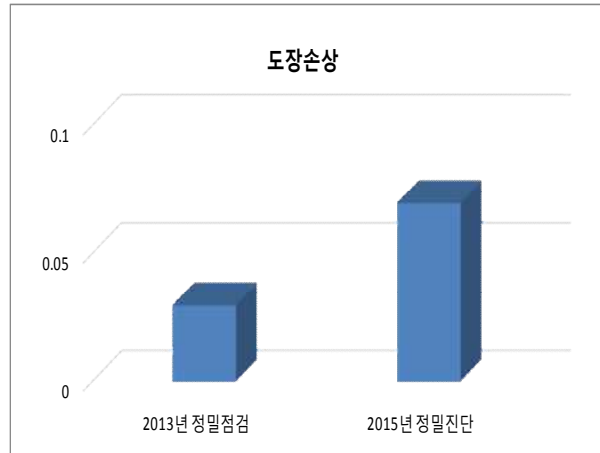
【그림 3.2.4】 가로보 및 세로보 기 점검 결과 비교(대구)

- 기 점검 이후 도장손상이 일부 추가 확인되었다.

| 구 분 | 2013년 정밀점검 | 2015년 정밀진단 | 비 고 |
|---|---|---|---|
| 도장손상(㎡) | 0.03 | 0.07 | |

- 가로보 및 세로보에 발생된 국부적인 도장손상은 구조물의 안전성에 문제는 없는 것으로 판단되나, 내구성 확보 차원의 보수가 필요하다.

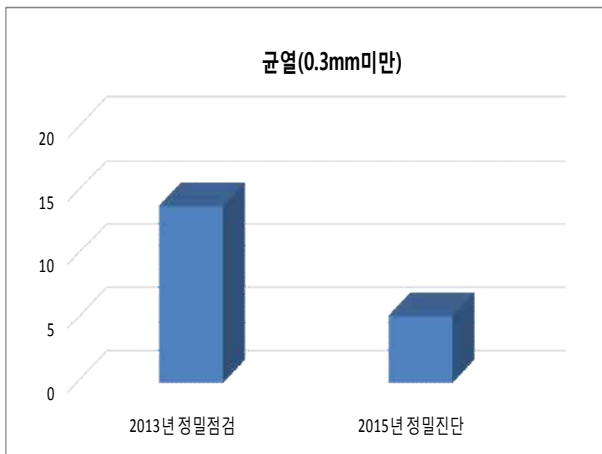
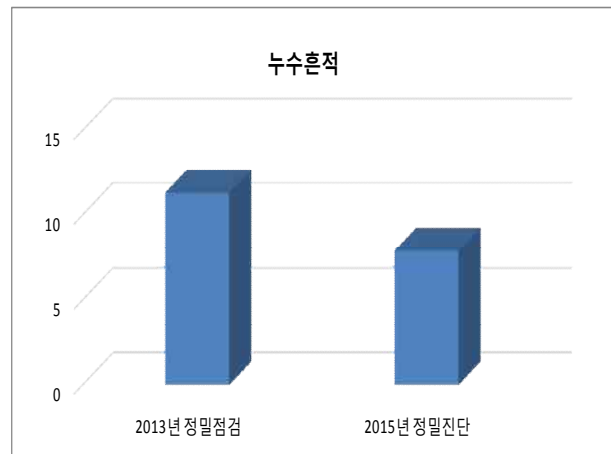
【그림 3.2.5】 교대 기 점검 결과 비교(대구)

- 기 점검 이후 교대에 대해 보수를 실시하였으며 보수상태는 들뜸이나 재손상이 없는 양호한 상태이다. 금회 진단 시 보수가 누락된 일부 균열과 누수흔적이 조사되었다.

- 교대 중분대 및 신축이음부를 통한 누수 및 체수는 방치할 경우 콘크리트 열화 및 교량받침의 부식과 같은 2차손상을 유발시킬 수 있으므로 보수조치가 필요하다.
- 교대 벽체에 발생된 균열의 경우 구조물의 안전성에 문제는 없는 것으로 판단되나, 내구성 확보 차원의 보수가 필요하다.
- 법면 보호블럭 침하의 경우 압성토 시공 시 다짐불량에 의한 것으로 판단되며, 침하로 인한 추가적인 손상이 없는 것으로 확인된 바, 지속적인 주의관찰 후 이상 징후 발생시 대책을 수립하는 것이 바람직한 것으로 판단된다.

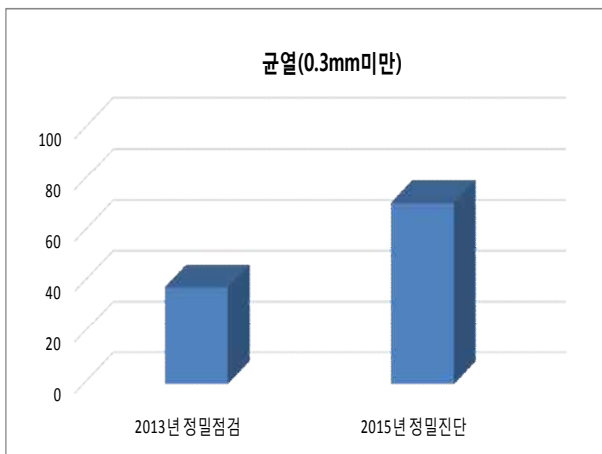
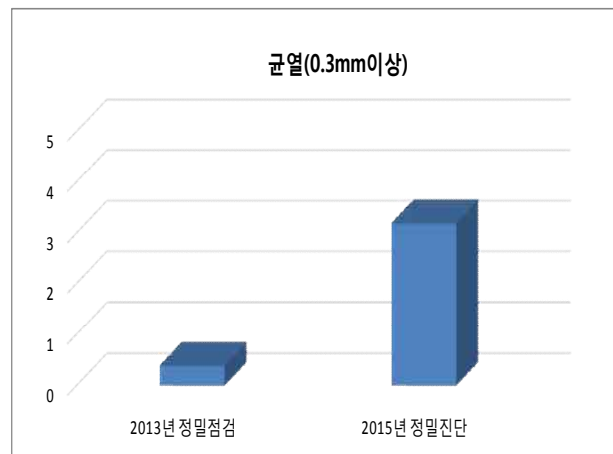
【그림 3.2.6】 교각 기 점검 결과 비교(대구)

- 기 점검 결과를 토대로 손상을 비교한 결과, 기 발생된 손상에 대해 보수가 실시된 것으로 확인되었으나, 미 보수 및 추가 발생된 균열이 조사되었다.

- 조사된 균열들은 균열의 패턴, 발생위치 등을 고려해 볼 때, 외력에 의해 발생된 균열이 아닌 시공초기 건조수축 및 공용연수 경과에 의한 노후화 등에 의해 발생된 비구조적인 균열로 판단된다.
- 기 발생한 손상은 구조물의 안전성에 문제는 없는 것으로 판단되나, 내구성 확보 차원에서 보수조치를 실시하는 것이 바람직하다.

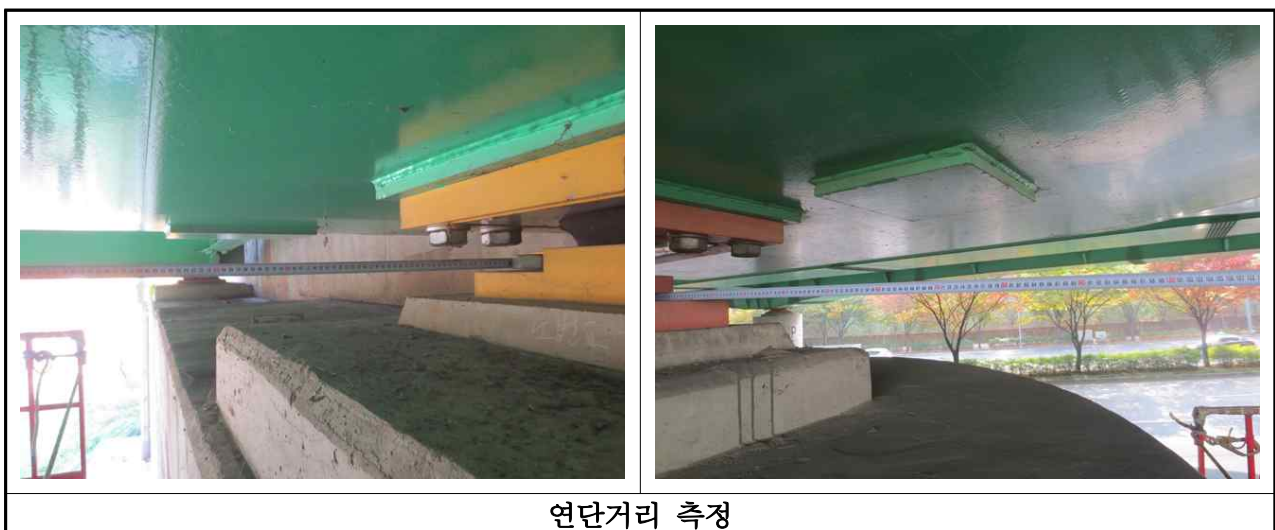
【사진 3.2.14】 연단거리 측정 전경(대구)

- 연단거리 측정 결과, 실측 연단거리가 계산 연단거리를 상회하고 있는 것으로 측정되어 시방규정을 만족하고 있는 것으로 검토되었다.

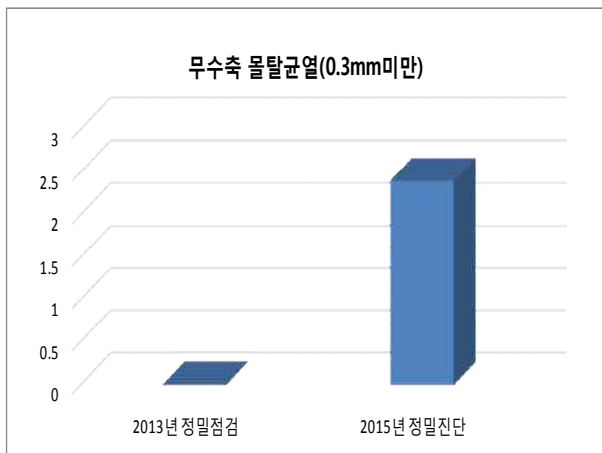
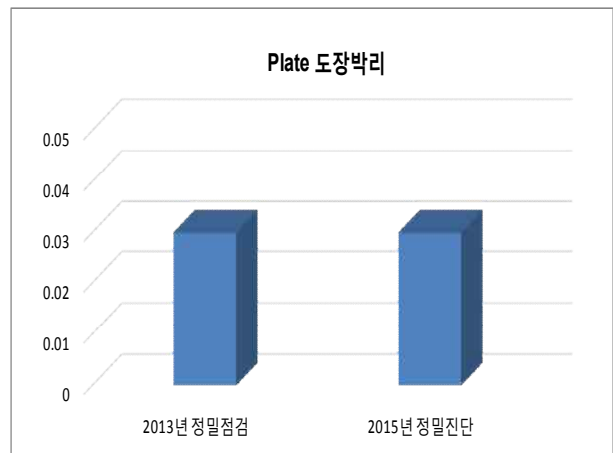
【그림 3.2.9】 교량받침 기 점검 결과 비교(대구)

- 기 점검 결과를 토대로 손상의 진전 여부를 검토한 결과, 경미한 손상이 일부 추가 조사 되었으며, 기 발생한 손상의 진전은 없는 것으로 확인되었다.

- 노변교(대구)의 교량받침은 온도변화에 따른 신장 및 수축시 가동여유량을 확보하고 있는 것으로 확인되어 가동상태는 양호한 것으로 판단된다.
- 무수축몰탈에 발생한 균열과 플레이트 도장박리 및 부식 등은 시공초기 건조수축 및 공용년수 경과에 의한 노후화 등에 의해 발생한 것으로 판단되며, 내구성 확보 차원의 보수가 필요하다.
- 이동량 표시계 불량의 경우 유지관리 시 교량받침의 가동상태를 확인하는데 용이하도록 정비하는 것이 바람직하다.

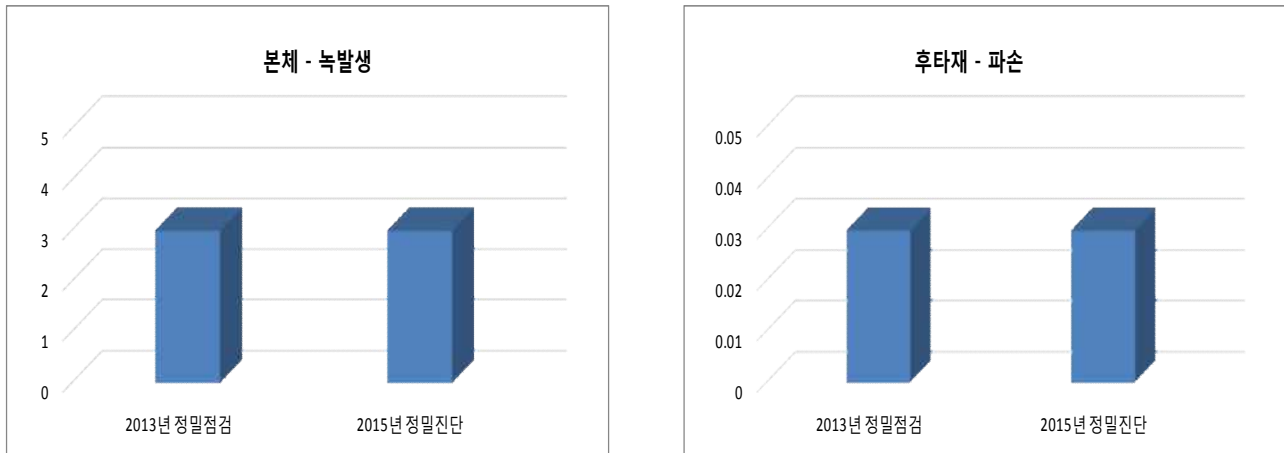
【그림 3.2.10】 신축이음장치 기 점검 결과 비교(대구)

- 기 점검 결과를 토대로 손상의 변화 여부를 검토한 결과, 본체 볼트탈락과 후타재 균열 및 이격이 추가 조사되었다.

- 노변교(대구)의 신축이음부는 온도변화에 따른 수축 및 신장 시 여유량을 확보하고 있는 것으로 확인되어 신축거동상태는 양호한 것으로 판단된다.
- 신축이음 후타재 균열과 파손은 시공초기 건조수축 및 마감불량 등의 원인에 의해 발생한 손상으로 판단되며, 내구성 확보 차원의 보수가 필요하다.
- 후타재 접속부 이격은 통행차량의 주행성을 저해하는 정도의 손상은 아닌 것으로 조사된 바, 진전 여부에 대한 지속적인 주의관찰 후 대책을 수립하는 것이 바람직하다.
- 신축이음 하부에 설치된 고무재 연결불량의 경우 누수에 의한 하부구조의 콘크리트 열화 및 교량받침 부식 등의 2차 손상을 유발하므로 적절한 조치가 필요하다.

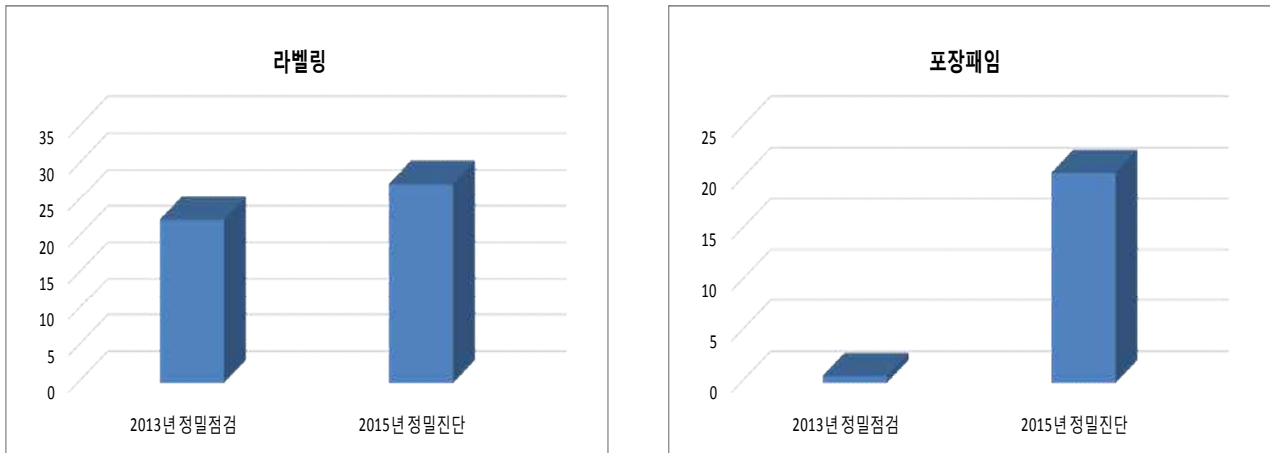
【그림 3.2.11】 교면포장 기 점검 결과 비교(대구)

- 기 점검 결과를 토대로 손상의 변화 여부를 검토한 결과, 포트홀에 대해 일부 보수를 실시한 상태이며 기 발생한 손상의 진전은 없는 상태이나, 라벨링과 패임 등이 추가로 확인되었다.

- 라벨링은 포장면의 노후화에 의해 발생하는 손상으로 현재 주행차량에 미치는 영향은 없는 상태로 판단되므로 보수조치는 필요하지 않은 상태이며, 지속적인 주의관찰 후 노후화가 진전되어 굵은 골재가 탈리될 시점에는 보수를 실시해야 할 것으로 판단된다.
- 패임 및 포트홀은 현재 손상의 정도는 경미하나, 제설 및 우수 유입 등에 의해 손상 규모가 확대될 수 있으므로 보수조치가 필요하다.

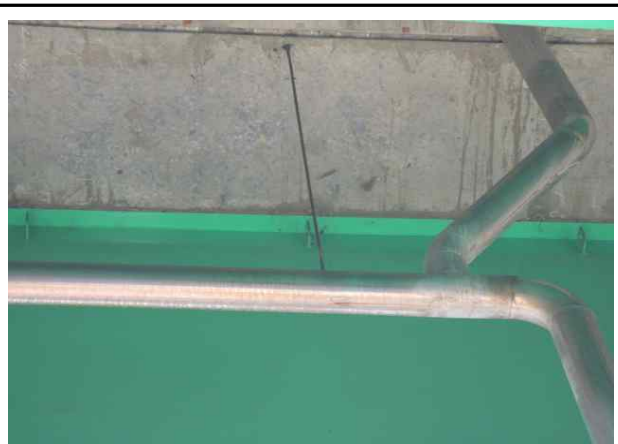
배수관 연결고리 탈락(S4)

- 노변교(대구)의 배수시설은 체수 등의 손상이 없는 상태로 배수시설의 기능상태는 양호한 것으로 판단되나, 사용성 확보 측면에서 조사된 손상들에 대해서는 조치를 실시하는 것이 바람직하다.

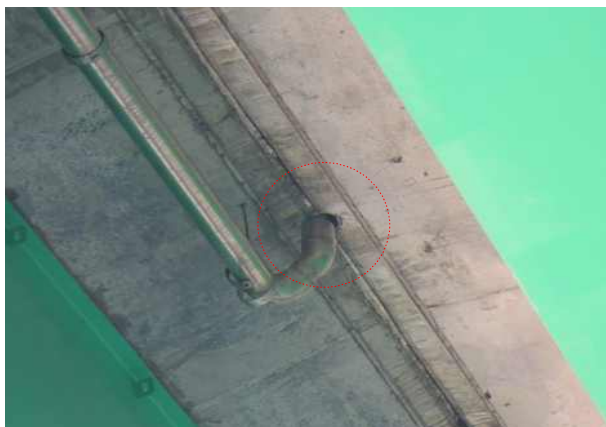
배수관 연결불량(S6)

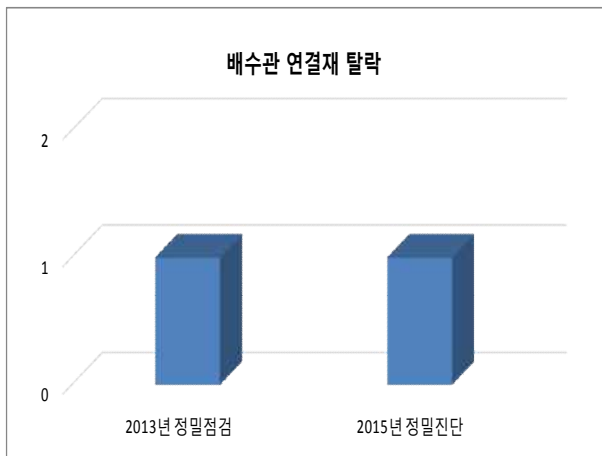
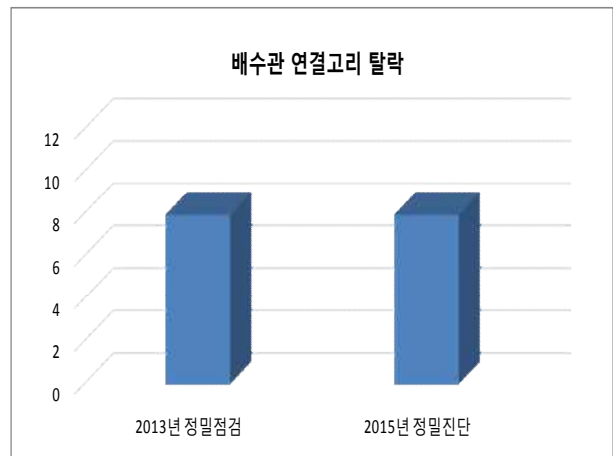
【그림 3.2.12】 배수시설 기 점검 결과 비교(대구)

- 기 점검 이후 기 발생한 손상은 진전이 없는 것으로 확인되었다.

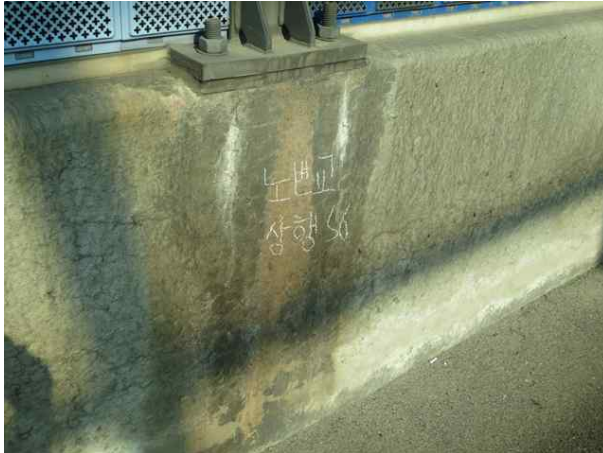
- 방호벽과 중앙분리대에 대한 외관조사 결과, 시공초기 건조수축 및 우수유입에 의한 균열 및 백태와 파손, 실란트 파손 등의 손상이 조사되었으며, 교량 접속부 침하에 의한 단차 및 콘크리트 파손이 일부 조사되었다.
- 방음터널에는 방음판넬 파손 및 변형과 판넬의 패킹 탈락에 의한 흔들림이 일부 조사되었다.

| <p>백태(S6)</p> | <p>콘크리트 파손(S6)</p> |

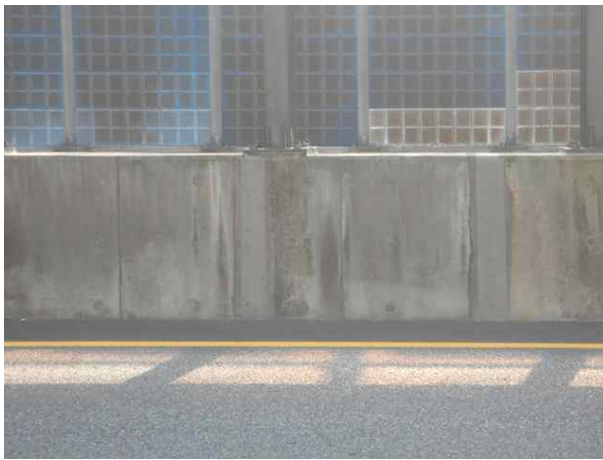
| <p>백태(S7)</p> | <p>방음판넬 변형(S7)</p> |

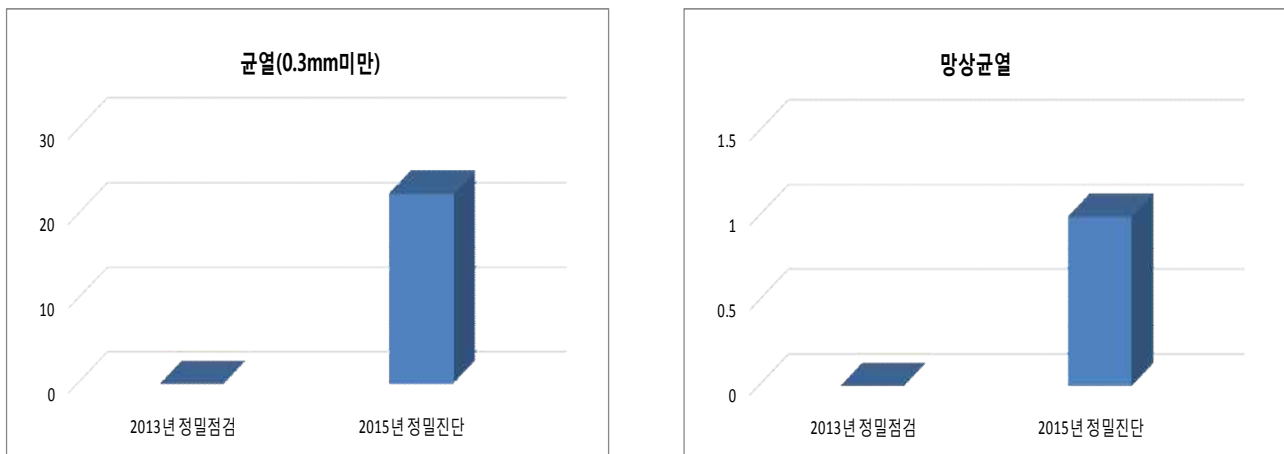
【그림 3.3.1】 바닥판 하면 기 점검 결과 비교(부산)

- 기 점검 이후 바닥판에 균열과 망상균열이 추가 조사되었다.

- 바닥판에 발생된 균열은 구조적인 안전성의 문제는 없는 것으로 판단되나, 지속적인 운하중 및 우수유입을 통한 동결융해 등의 작용에 의해 손상의 진전(균열 폭, 길이)이 우려되므로 내구성 확보를 위한 보수 및 지속적인 주의관찰을 통한 유지관리가 필요하다.

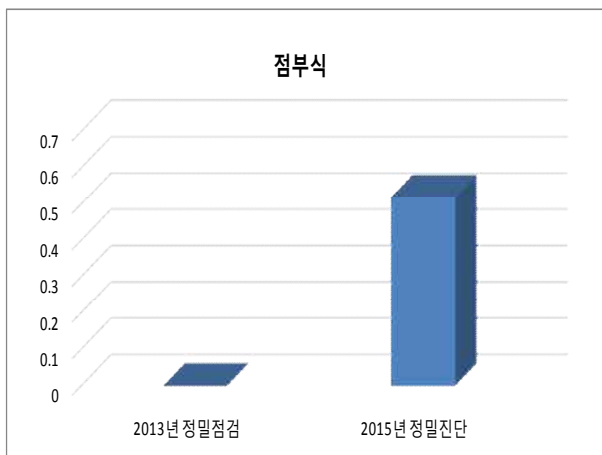
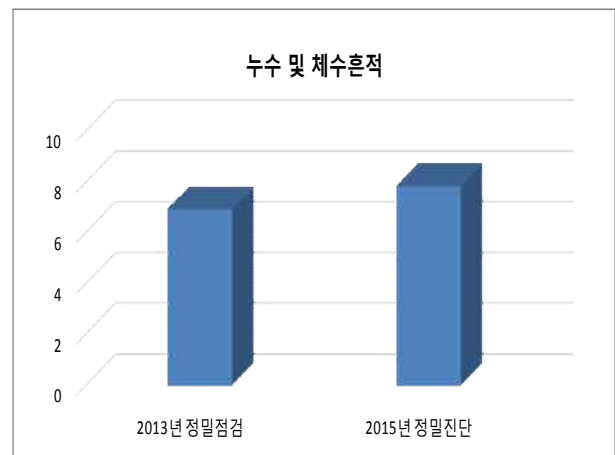
【그림 3.3.2】 강박스 거더 내부 기 점검 결과 비교(부산)

- 기 점검 결과를 토대로 손상을 비교한 결과, 도장손상과 녹발생에 대해서 일부 보수가 되었으나 미보수된 손상과 추가 발생된 손상이 일부 확인되었다.

- 하부플랜지와 웨브에 발생한 우수유입의 경우 현장이음부를 통해 발생한 손상으로 강재의 부식을 유발할 수 있으므로 현장이음부 씰링과 병행하여 보수를 실시하는 것이 필요하다.
- 강재에 발생한 도장손상은 내구성 확보를 위한 보수가 필요하다.

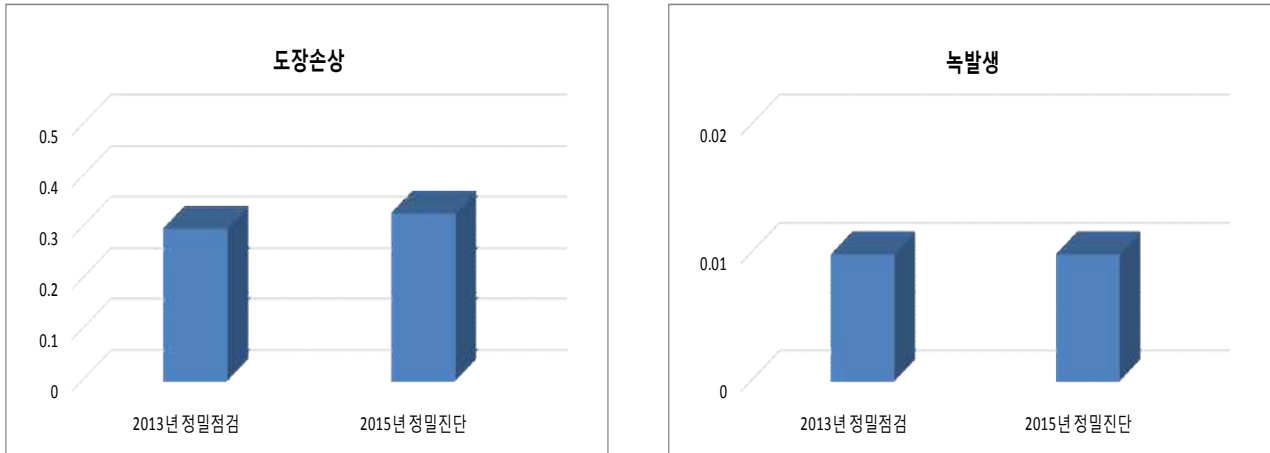
【그림 3.3.3】 강박스 거더 외부 기 점검 결과 비교(부산)

- 기 점검 결과를 토대로 손상을 비교한 결과, 기 발생된 손상의 진전이나 추가 발생된 손상은 없는 것으로 확인되었으나 도장손상이 일부 추가 조사되었다.

- 하부플랜지와 웨브에 발생한 국부적인 도장손상은 구조물의 안전성에 문제는 없는 것으로 판단되나, 내구성 확보 차원의 보수가 필요하다.

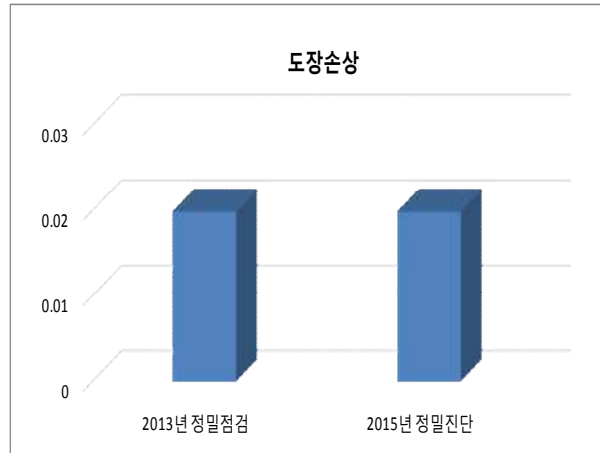
【그림 3.3.4】 가로보 및 세로보 기 점검 결과 비교(부산)

- 기 점검 이후 기발생된 손상의 진전이나 추가 발생한 손상은 없는 것으로 조사되었다.

- 가로보 및 세로보에 발생된 국부적인 도장손상은 구조물의 안전성에 문제는 없는 것으로 판단되나, 내구성 확보 차원의 보수가 필요하다.

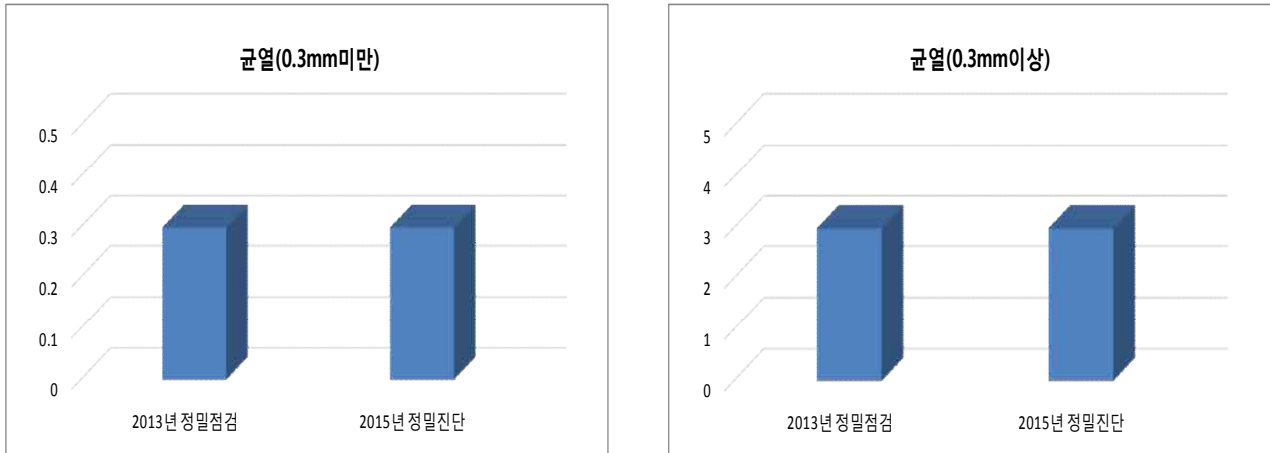
【그림 3.3.5】 교대 기 점검 결과 비교(부산)

- 기 점검 이후 신규 손상의 발생 및 기 발생된 손상 부위의 진전은 없는 상태로 확인되었다.

- 교대 중분대 및 신축이음부를 통한 누수 및 체수는 방치할 경우 콘크리트 열화 및 교량받침의 부식과 같은 2차 손상을 유발시킬 수 있으므로 보수조치가 필요하다.
- 교대 벽체에 발생된 균열과 실란트 파손의 경우 구조물의 안전성에 문제는 없는 것으로 판단되나, 내구성 확보 차원의 보수가 필요하다.

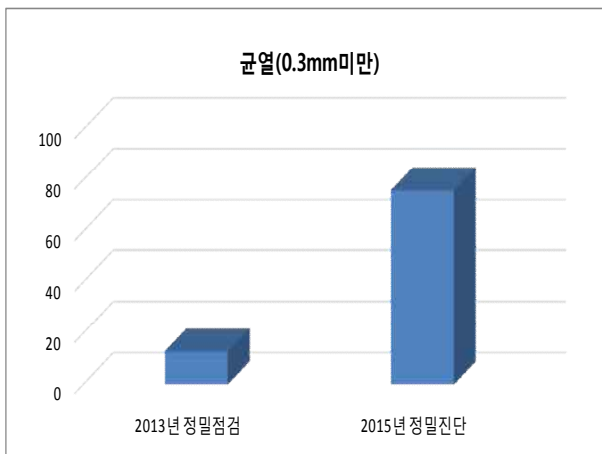
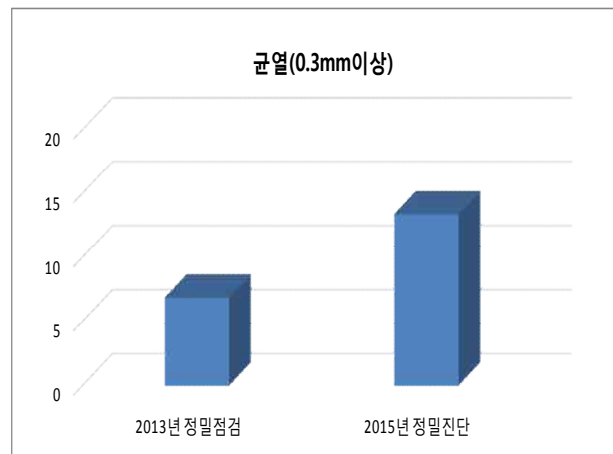
【그림 3.3.6】 교각 기 점검 결과 비교(부산)

- 기 점검 결과를 토대로 손상을 비교한 결과, 기 발생된 손상에 대해 보수가 실시된 것으로 확인되었으나, 미 보수 및 추가 발생된 균열이 조사되었다.

- 조사된 균열들은 균열의 패턴, 발생위치 등을 고려해 볼 때, 외력에 의해 발생된 균열이 아닌 시공초기 건조수축 및 공용연수 경과에 의한 노후화 등에 의해 발생된 비구조적인 균열로 판단된다.
- 기 발생한 손상은 구조물의 안전성에 문제는 없는 것으로 판단되나, 내구성 확보 차원에서 보수조치를 실시하는 것이 바람직하다.

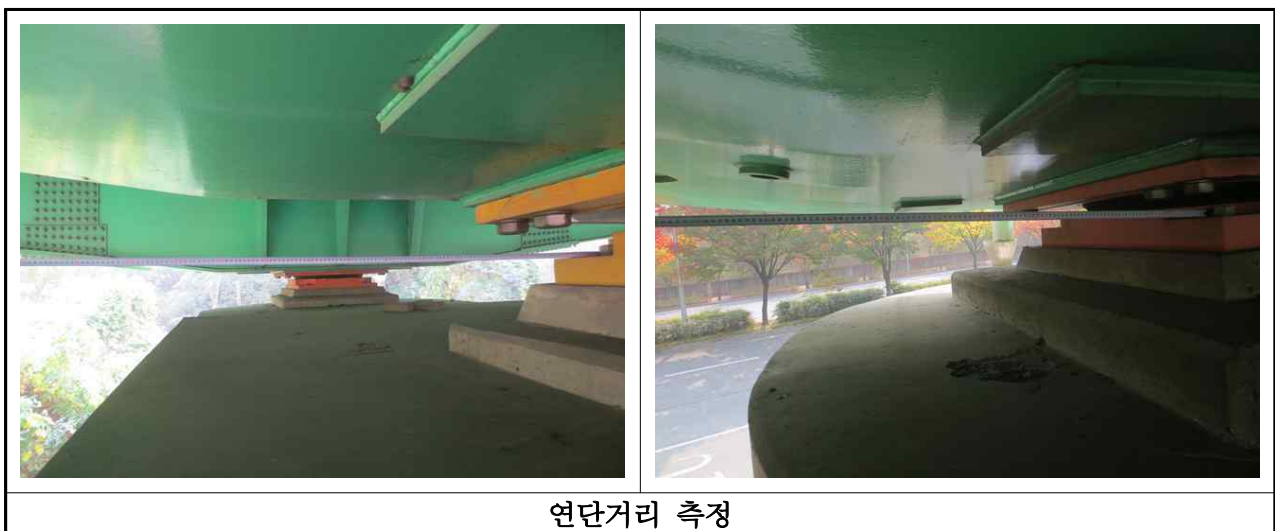
【사진 3.3.14】 연단거리 측정 전경(부산)

- 연단거리 측정 결과, 실측 연단거리가 계산 연단거리를 상회하고 있는 것으로 측정되어 시방규정을 만족하고 있는 것으로 검토되었다.

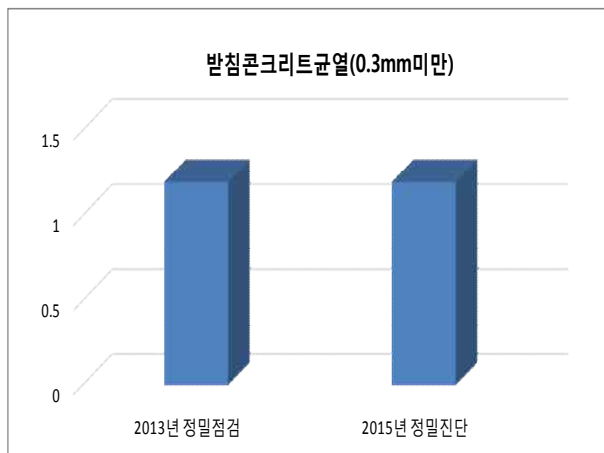
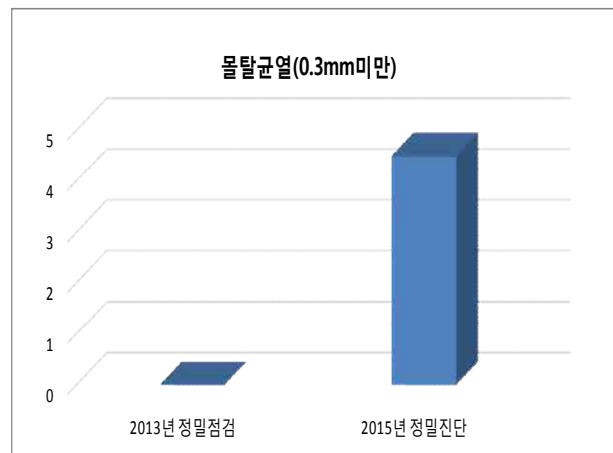
【그림 3.3.9】 교량받침 기 점검 결과 비교(부산)

- 기 점검 결과를 토대로 손상의 진전 여부를 검토한 결과, 기 발생된 손상의 진전은 없는 것으로 확인되었고, 플레이트 도장박리가 일부 보수되었으나 미보수된 도장박리와 무수 축물탈 균열이 일부 추가 조사되었다.

- 노변교(부산)의 교량받침은 온도변화에 따른 신장 및 수축 시 가동여유량을 확보하고 있는 것으로 확인되어 가동상태는 양호한 것으로 판단된다.
- 무수축물탈에 발생된 균열과 플레이트 도장박리 등은 시공초기 건조수축 및 공용년수 경과에 의한 노후화 등에 의해 발생한 것으로 판단되며, 내구성 확보 차원의 보수가 필요하다.

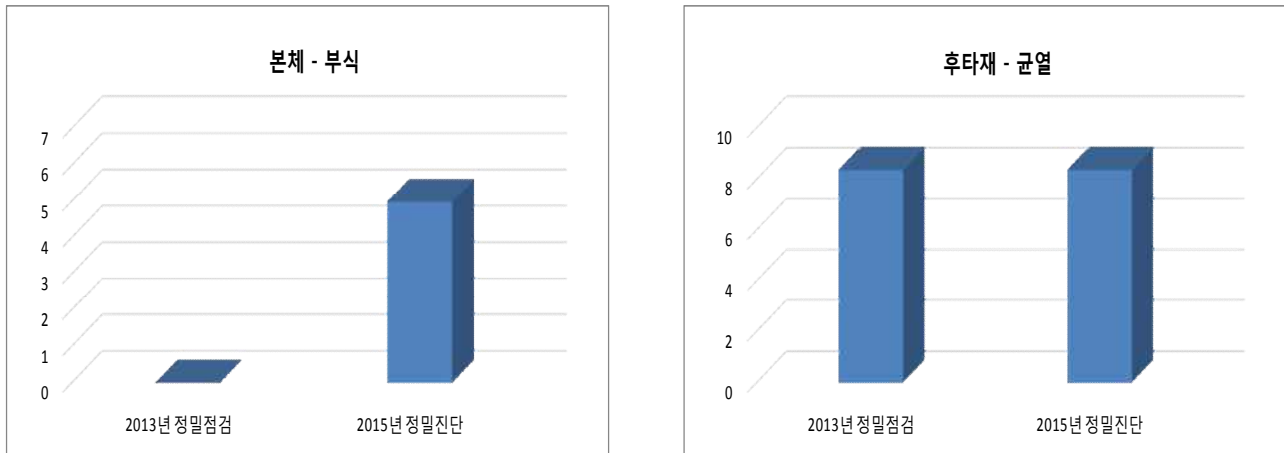
【그림 3.3.10】 신축이음장치 기 점검 결과 비교(부산)

- 기 점검 결과를 토대로 손상의 변화 여부를 검토한 결과, 본체 부식과 단차, 후타재 파손이 추가 조사되었다.

- 노변교(부산)의 신축이음부는 온도변화에 따른 수축 및 신장 시 여유량을 확보하고 있는 것으로 확인되어 신축거동상태는 양호한 것으로 판단된다. 다만, A1에 대해서는 가동여유량에 대해 주의관찰이 요구된다.(신장 시 여유량 : 0.1mm)
- 신축이음 후타재 균열과 파손은 시공초기 건조수축 및 마감불량 등의 원인에 의해 발생한 손상으로 판단되며, 내구성 확보 차원의 보수가 필요하다.
- 본체 단차의 경우 단차가 발생된 방향이 주행방향으로서 통행차량의 주행성을 저해하거나 본체의 손상을 유발할 정도는 아닌 것으로 조사된 바, 진전 여부에 대한 지속적인 주의관찰 후 대책을 수립하는 것이 바람직하다.

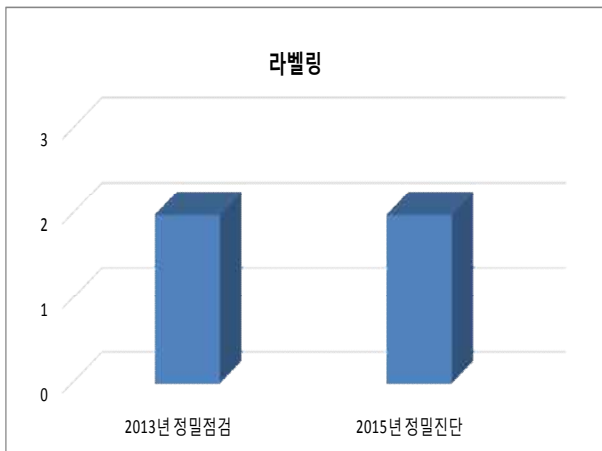
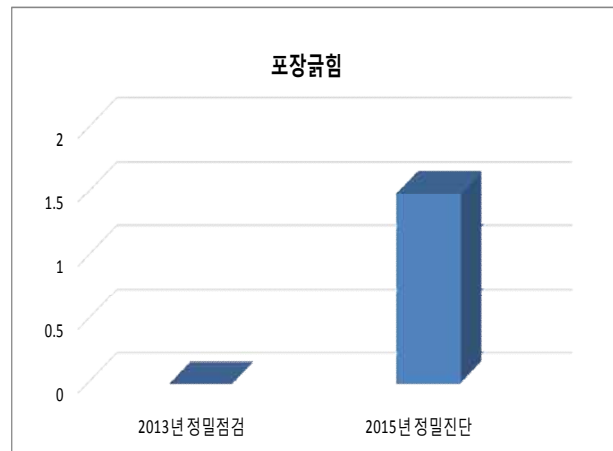
【그림 3.3.11】 교면포장 기 점검 결과 비교(부산)

- 기 점검 결과를 토대로 손상의 변화 여부를 검토한 결과, 포트홀과 패임에 대해 일부 보수를 실시한 상태이나 미보수된 손상이 일부 확인되었으며, 공용 중 발생한 긁힘이 추가로 조사되었다.

- 라벨링은 포장면의 노후화에 의해 발생하는 손상으로 현재 주행차량에 미치는 영향은 없는 상태로 판단되므로 보수조치는 필요하지 않은 상태이며, 지속적인 주의관찰 후 노후화가 진전되어 굵은 골재가 탈리될 시점에는 보수를 실시해야 할 것으로 판단된다.
- 패임 및 포트홀은 현재 손상의 정도는 경미하나, 제설 및 우수 유입 등에 의해 손상 규모가 확대될 수 있으므로 보수조치가 필요하다.

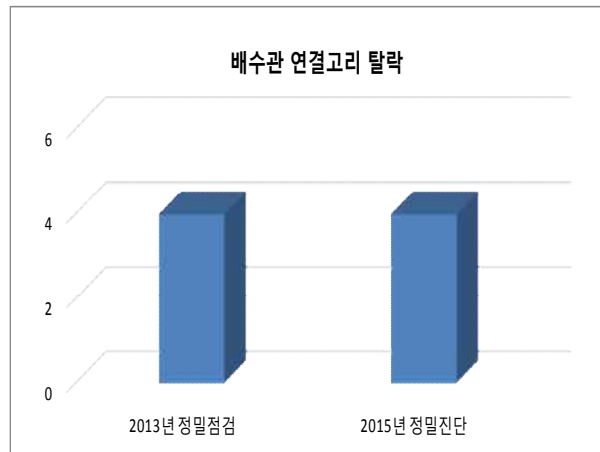
【그림 3.3.12】 배수시설 기 점검 결과 비교(부산)

- 기 점검 이후 기 발생한 손상은 진전이 없는 것으로 확인되었다.

- 노변교(부산)의 배수시설은 체수 등의 손상이 없는 상태로 배수시설의 기능상태는 양호한 것으로 판단되나, 사용성 확보 측면에서 조사된 손상에 대해서는 조치를 실시하는 것이 바람직하다.

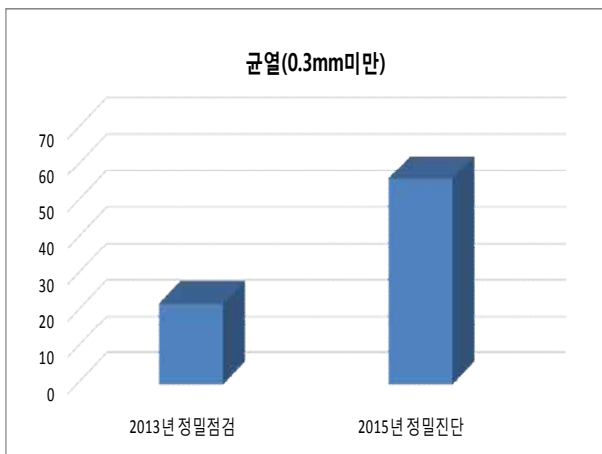
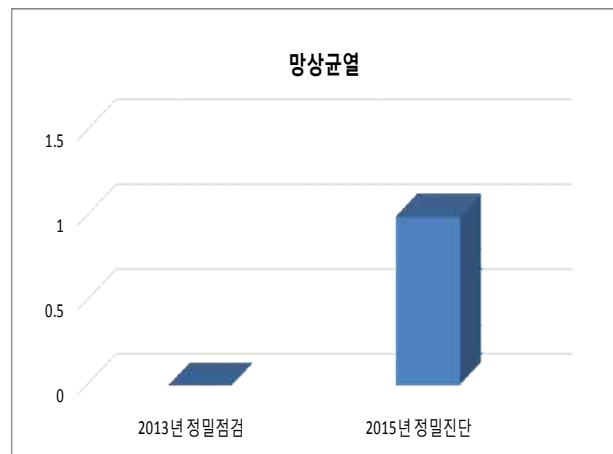
【그림 3.3.13】 난간 및 연석 기 점검 결과 비교(부산)

- 기 점검 이후 균열을 포함한 다수의 손상이 추가 발생된 것으로 조사되었다.

- 방호벽에 발생한 균열 및 보수부 재균열, 백태 등의 손상은 시공초기 건조수축 및 우수 유입 등의 시공적·환경적 원인에 의해 발생한 손상으로 판단되며, 내구성 및 미관성 확보를 위한 보수가 필요하다.
- 방음터널에 발생한 손상에 대해서 사용성 및 기능성 확보를 위해 정비가 필요하다.

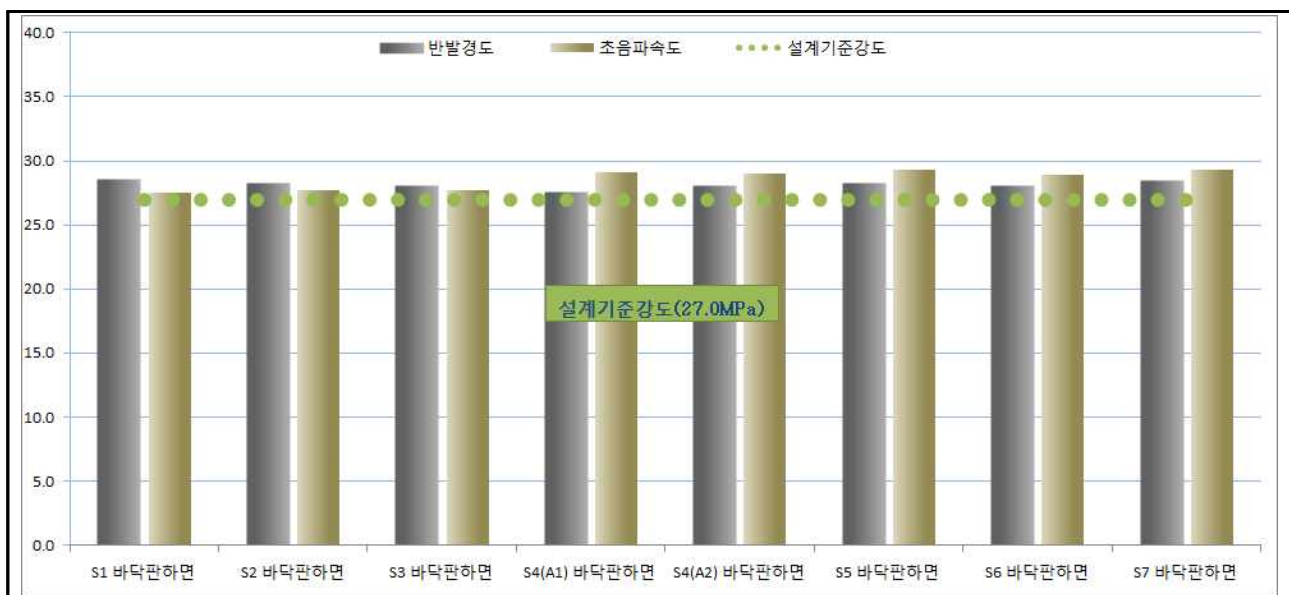
【그림 3.4.11】 상부구조 평균압축강도 추정결과(대구)

- 검토결과, 설계기준 대비 상부구조 : 101.9~105.6%, 하부구조 : 102.1~112.9%로 상·하부구조 모두 반발경도법에 의한 비파괴 추정강도는 모두 100%이상을 상회한 값이 측정되었다.
- 비파괴 추정식에 의해 평가된 강도는 설계기준강도의 100%이상을 만족하면 적절한 것으로 판단함(일본 국토개발기술연구센터)에 따라 전구간 강도가 설계강도에 100%이상으로 조사되어 상·하부구조의 콘크리트 강도는 양호한 것으로 판단된다.
- 따라서, 금회 시험을 실시한 노변교(대구) 상부구조 및 하부구조에 대한 콘크리트 강도는 공용년수 경과에 따른 강도 저하는 없는 것으로 판단된다.

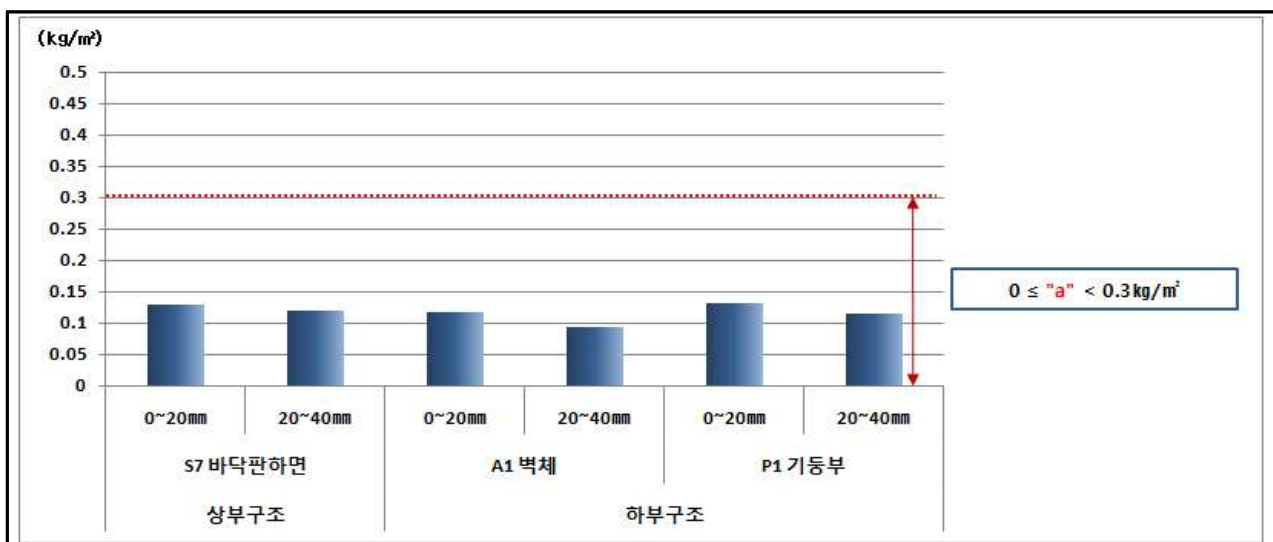
【그림 3.4.14】 염화물시험 측정결과(대구)

염화물함유량 시험은 총 3개소(상부구조 1개소, 하부구조 2개소)에서 깊이별 시험을 실시하였으며, 바닥판하면 및 하부구조는 “a”로 평가되어 염화물에 의한 부식이 발생할 우려가 없다고 평가되었다.

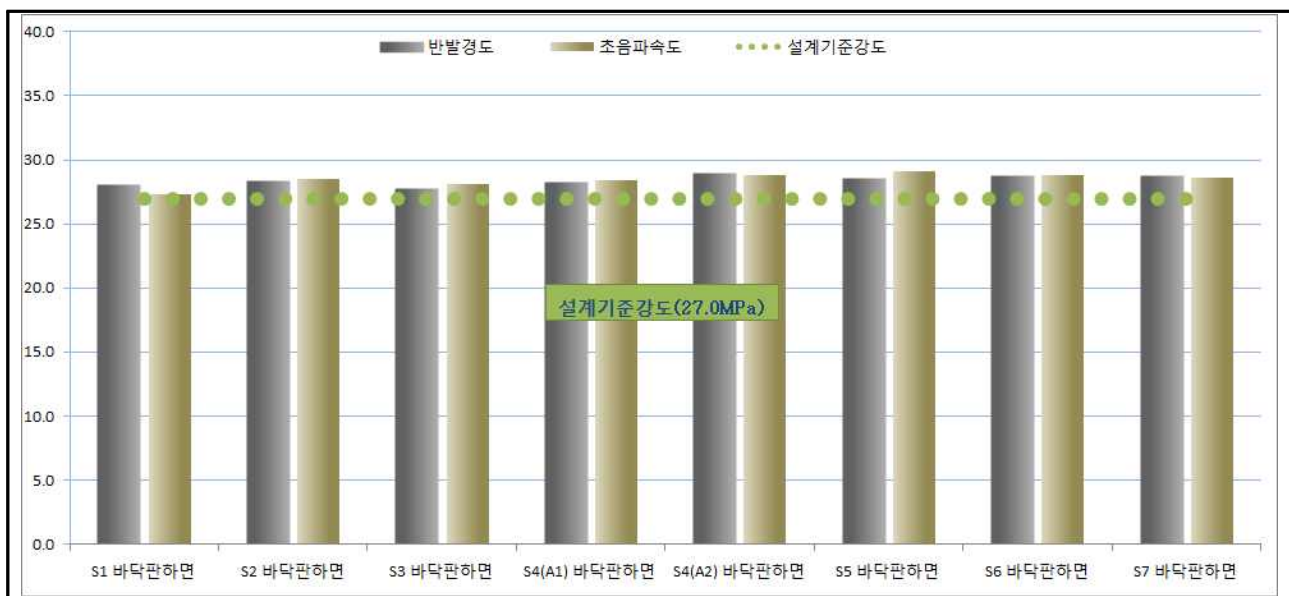
【그림 3.4.15】 상부구조 평균압축강도 추정결과(부산)

- 검토결과, 설계기준 대비 상부구조 : 102.6~107.0%, 하부구조 : 101.7~107.1%로 상·하부구조 모두 반발경도법에 의한 비파괴 추정강도는 모두 100%이상을 상회한 값이 측정되었다.
- 비파괴 추정식에 의해 평가된 강도는 설계기준강도의 100%이상을 만족하면 적절한 것으로 판단함(일본 국토개발기술연구센터)에 따라 전구간 강도가 설계강도에 100%이상으로 조사되어 상·하부구조의 콘크리트 강도는 양호한 것으로 판단된다.
- 따라서, 금회 시험을 실시한 노변교(부산) 상부구조 및 하부구조에 대한 콘크리트 강도는 공용년수 경과에 따른 강도 저하는 없는 것으로 판단된다.

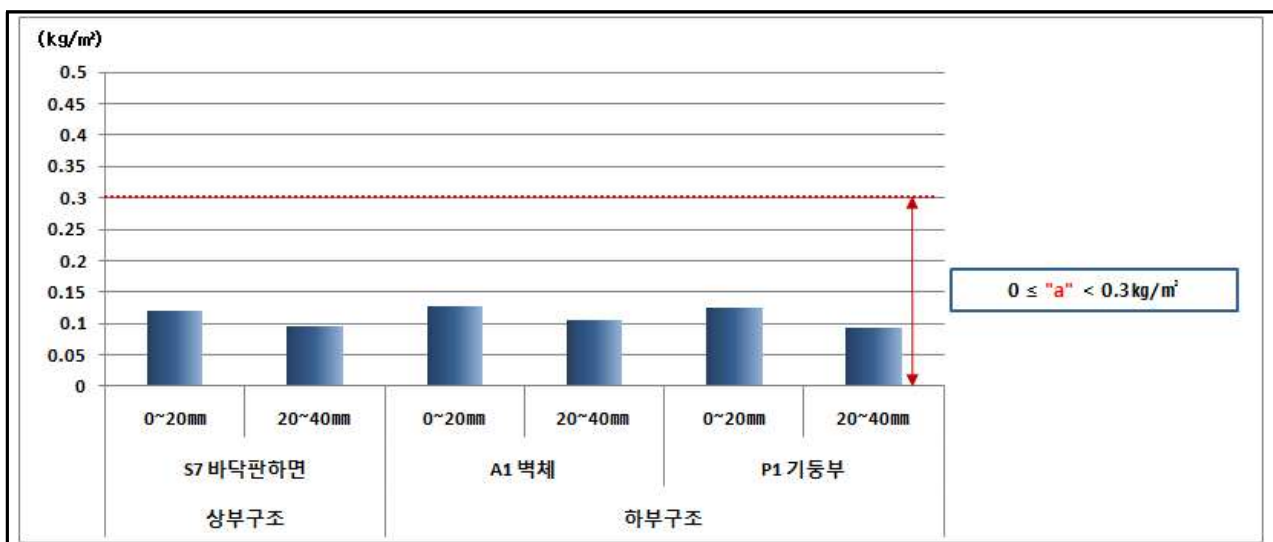
【그림 3.4.18】 염화물시험 측정결과(부산)

염화물함유량 시험은 총 3개소(상부구조 1개소, 하부구조 2개소)에서 깊이별 시험을 실시하였으며, 바닥판하면 및 하부구조는 “a”로 평가되어 염화물에 의한 부식이 발생할 우려가 없다고 평가되었다.

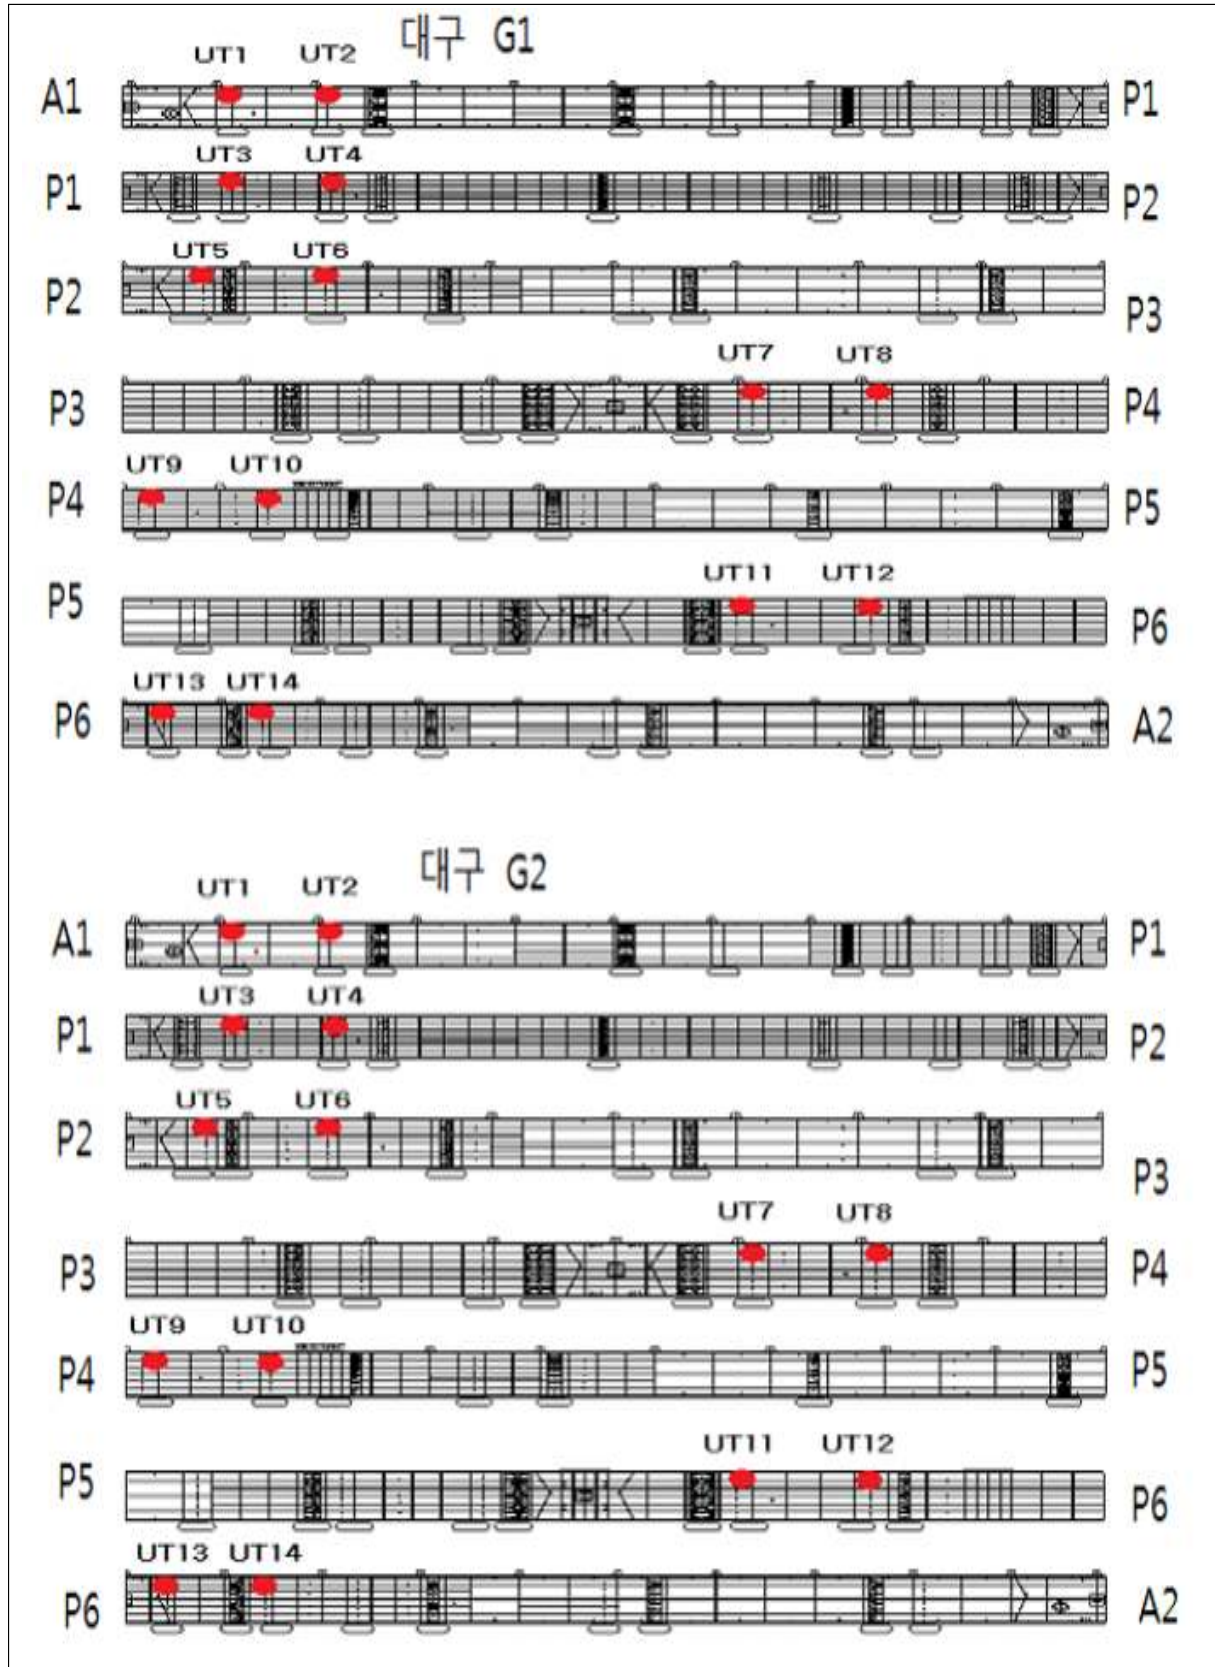
【그림 3.5.1】 강재 내구성조사 위치도(대구)

초음파탐상시험으로 강박스 거더의 맞대기 용접부에 대해 용접상태를 검사한 결과, 전 개소에서 균열, 기공, 슬래그 및 용입부족 등의 내부결함이 없는 1등급(합격)으로 조사되었다.
