삼성1교(경북 경산시 남천면)는 2006년에 준공된 길이 385m의 교량이다.

삼성1교 전경 및 조사대상 교각

## 촬영 결과

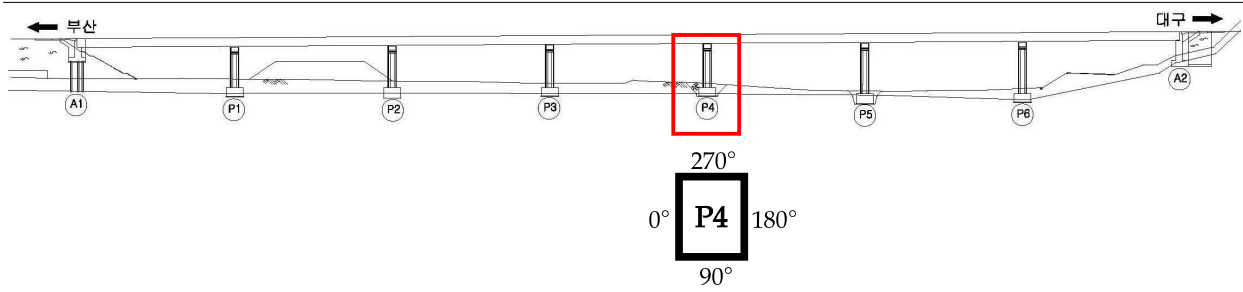
① P4상행 교각 수상부 외관조사

P4상행 0° 면(수심0.35m), 표면상태 양호

삼성1교 P4, P5교각 상, 하행선의 수상부와 수중부 외관을 점검하였다. 조사당시 P4 상행선교각 네 방위( $0^{\circ}$ ,  $90^{\circ}$ ,  $180^{\circ}$ ,  $270^{\circ}$ )수중부의 수심은 육상노출~0.35m로 관측되었고  $180^{\circ}$ ,  $270^{\circ}$  방향은 육상에 노출되어 있었다. P4 하행선교각은 전면이 육상에 노출되어 있었다. 외관촬영결과 수상부 와 수중부 모두 균열 및 파손 등이 없는 양호한 상태였고, 수중부 표면에는 이끼가 관찰되었다. 수중부의 기초저면 및 보호사석의 상태도 양호하였다.

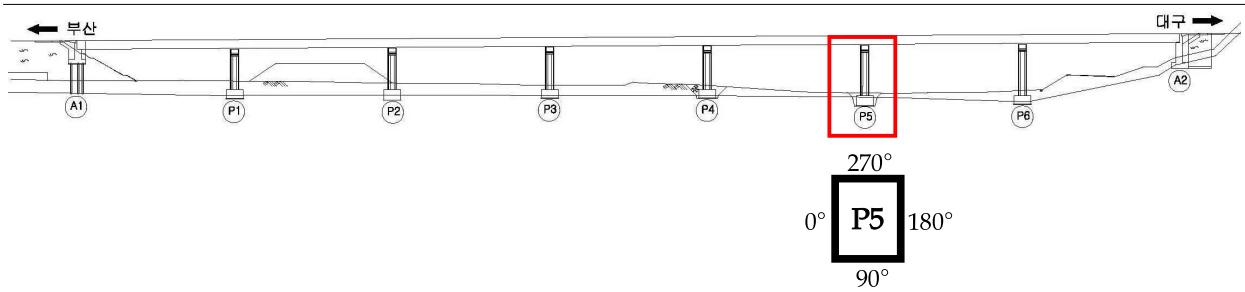
⑤ P5상행 교각 수상부 외관조사

P5상행 0° 면(수심0.30m), 표면상태 양호

P5 상행선교각 네 방위( $0^{\circ}$ ,  $90^{\circ}$ ,  $180^{\circ}$ ,  $270^{\circ}$ )수중부의 수심은 0.15~0.45m, 하행선교각 네 방위( $0^{\circ}$ ,  $90^{\circ}$ ,  $180^{\circ}$ ,  $270^{\circ}$ )수중부의 수심은 0.10~0.25m로 관측되었다. 외관촬영결과 수상부 와 수중부 모두 균열 및 파손 등이 없는 양호한 상태였고, 수중부 표면에는 수초 및 이끼가 관찰되었다. 수중부의 기초저면 및 보호사석의 상태도 양호하였다.

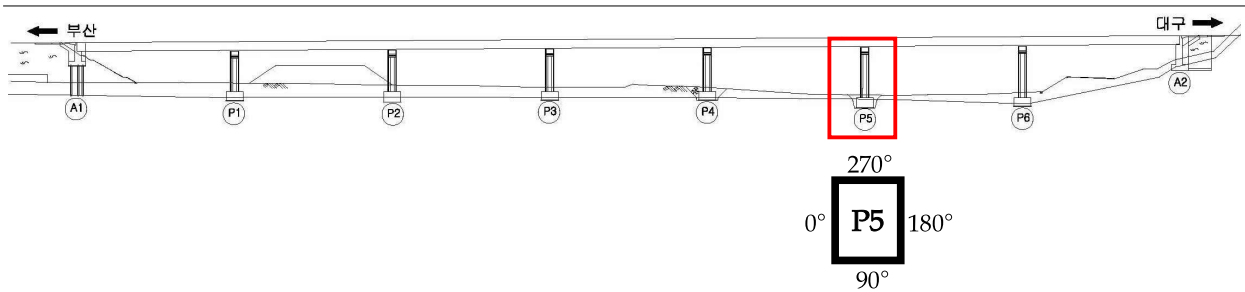
⑨ P5하행 교각 수상부 외관조사

P5하행 0° 면(수심0.10m), 표면상태 양호
