## 제 3장 현장조사 및 시험

### 3.1 개 요

홍산1교(대구, 부산)는 경상북도 경산시 남천면 홍산리 일원(부산기점 74.2k)에 위치하고 있으며, 2006년도에 준공되어 약 10년의 공용기간이 경과하고 있으며, 국도 25호선 및 리도 203호를 횡단하고 있는 1종 시설물이다.

홍산1교의 연장은 160.0m(50.0+60.0+50.0=160.0m)이며, 상부구조는 3경간 연속으로 시공된 Steel Box Girder 형식이며, 하부구조의 교대는 역T형, 교각은 T형 형식이며, 기초의 경우 교대A1은 직접기초, A2는 강관파일기초이며, 교각은 직접기초로 시공되어 있다.

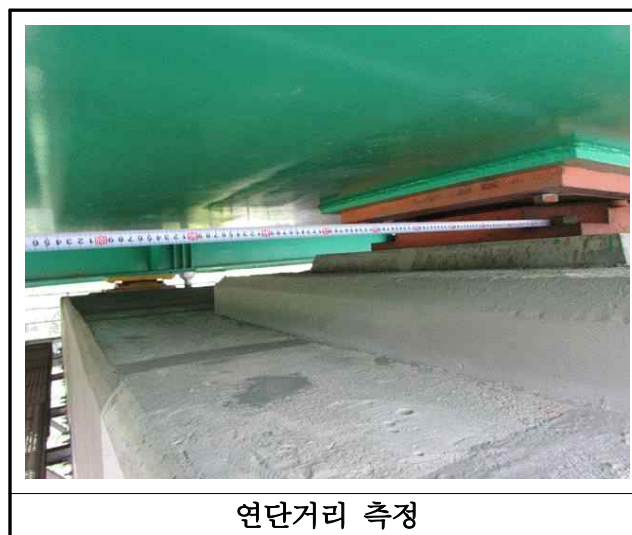
【사진 3.2.14】 연단거리 측정 전경(대구)

- 연단거리 측정 결과, 실측 연단거리가 계산 연단거리를 상회하고 있는 것으로 측정되어 시방규정을 만족하고 있는 것으로 검토되었다.

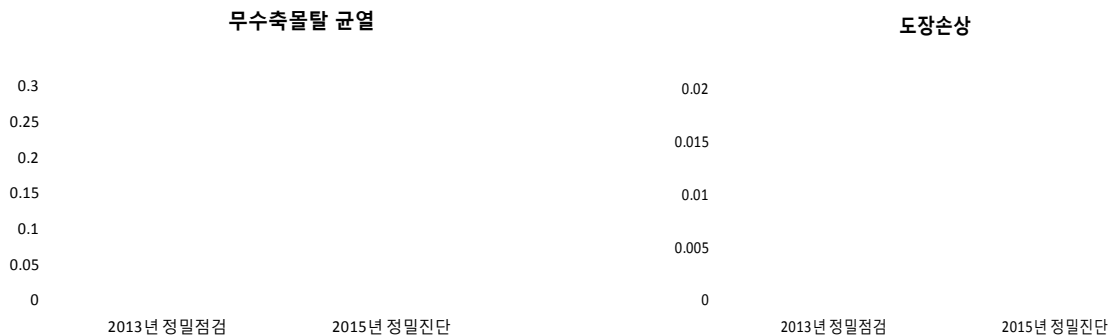
【그림 3.2.8】 교량받침 기 점검 결과 비교(대구)

- 신규 손상의 발생 및 기 발생된 손상의 진전은 없는 상태였으며, 도장손상은 보수가 완료된 상태로 확인되었다.

- 홍산1교(대구)의 교량받침은 온도변화에 따른 수축 및 신장시 가동여유량을 확보하고 있는 것으로 확인되어 가동상태는 양호한 것으로 판단된다.
- 무수축물탈에 발생된 균열들의 원인은 물탈 양생시 발생하는 수화열 및 콘크리트 건조 수축시 발생하는 마찰력에 의한 응력으로 인하여 미세균열이 유발된 것으로 판단되며, 손상의 정도가 경미한 상태이므로 보수는 불필요 할 것으로 판단된다.

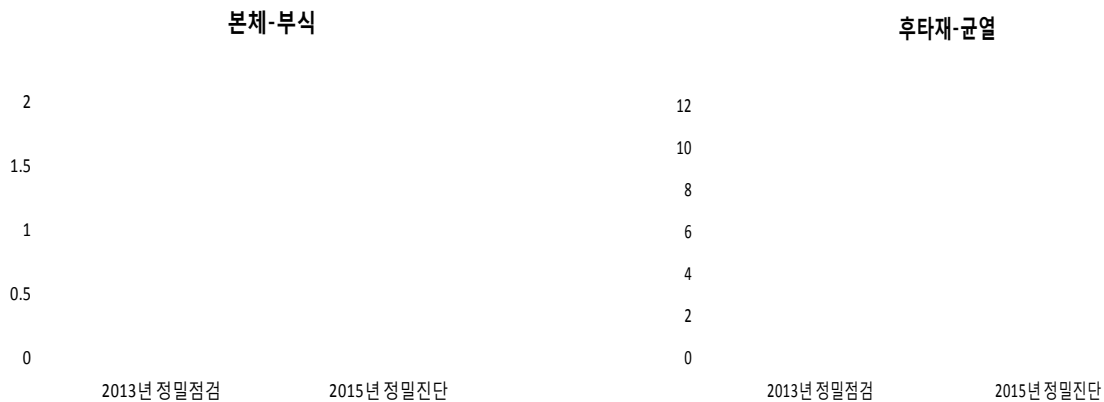
【그림 3.2.9】 신축이음장치 기 점검 결과 비교(대구)

- 신축이음장치에 대한 외관조사 결과, 후타재에서 균열이 일부 발생되어 있었으며, 갓길 측 유간 내 이물질 퇴적과 본체 부식, 후타재와 접속도로 이격 등의 손상이 조사되었다.

- 신축이음장치에 대하여 기 점검 결과를 토대로 손상의 변화 여부를 검토한 결과, 신규 손상의 발생 및 기 발생된 손상의 진전은 없는 상태로 확인되었다.

- 홍산1교(대구)의 신축이음부는 온도변화에 따른 수축 및 신장시 여유량을 확보하고 있는 것으로 확인되어 신축거동상태는 양호한 것으로 판단된다.
- 후타재는 줄눈이 없이 콘크리트를 타설한 상태이므로 시공초기 건조수축 및 온도차에 의해 균열이 발생하거나, 공용 중 중차량 등의 반복통행 및 충격 등이 복합적으로 작용하여 균열이 발생한 것으로 판단되며, 현재 균열의 폭은 경미한 상태이므로 표면처리보수를 실시한다면, 차량의 주행으로 인하여 보수재가 탈락 할 가능성이 높은 관계로 보수보다는 지속적인 주의관찰이 바람직 할 것으로 판단된다.
- 갓길측에 발생한 본체 부식은 유간 내 이물질 퇴적으로 인한 체수의 발생으로 인하여 유발된 것으로 판단되며, 부식의 정도는 경미한 상태이므로 보수조치는 필요하지 않으나 원활한 기능 유지를 위해 정기적인 청소를 실시해야 할 것으로 판단된다.

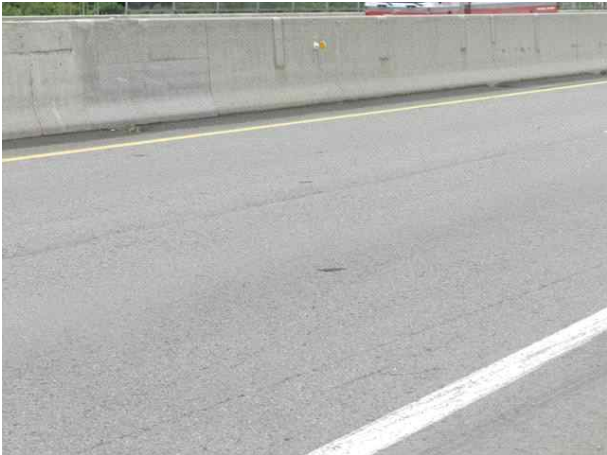
- 교면포장에 대한 외관조사 결과, 아스팔트 노후화의 일종인 라벨링이 국부적으로 발생되어 있었으나, 굵은 골재까지 탈리되지는 않은 상태이며, 패임 및 포트홀 등의 손상이 일부 조사되었다.

| 포트홀(S1) | 라벨링(S3) |

- 라벨링은 포장면의 노후화에 의해 발생하는 손상으로 조사 당시 세립 골재만 탈리되어 있는 경미한 상태로 확인되었다. 현재, 라벨링이 주행차량에 미치는 영향은 없는 상태로 판단되어 보수조치는 필요하지 않은 상태이며, 지속적인 주의관찰 후 노후화가 더욱 진전되어 굵은 골재가 탈리될 시점에는 보수를 실시해야 할 것으로 판단된다.
- 패임, 포트홀 등의 손상은 방치할 경우 제설제 및 우수의 유입 등에 의해 손상 규모가 확대될 수 있으므로 적정시기에 보수조치를 실시하는 것이 바람직하다.

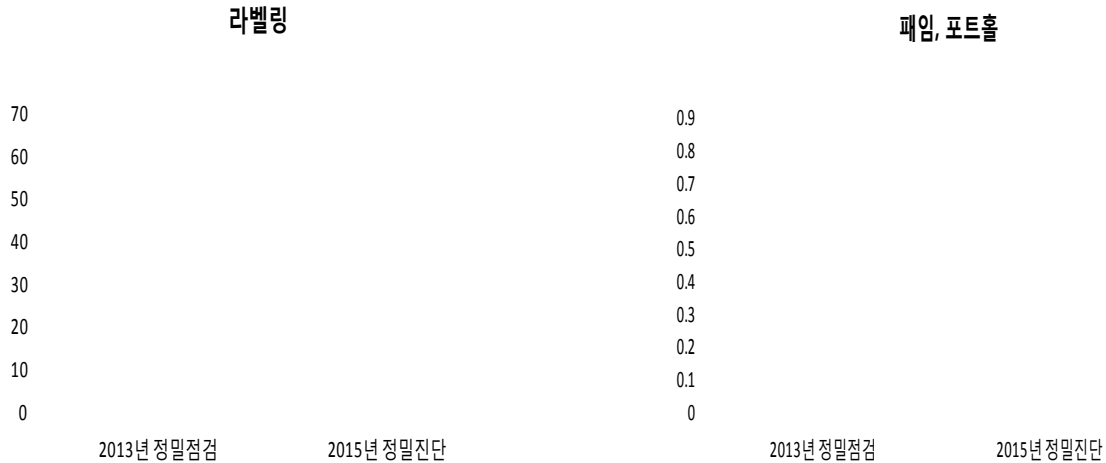
【그림 3.2.10】 교면포장 기 점검 결과 비교(대구)

- 기 점검 이후 신규 손상의 발생 및 기 발생된 손상 부위의 진전은 없는 상태로 확인되었으며, 일부 손상들에 대해서는 보수를 실시한 것으로 확인되었다.

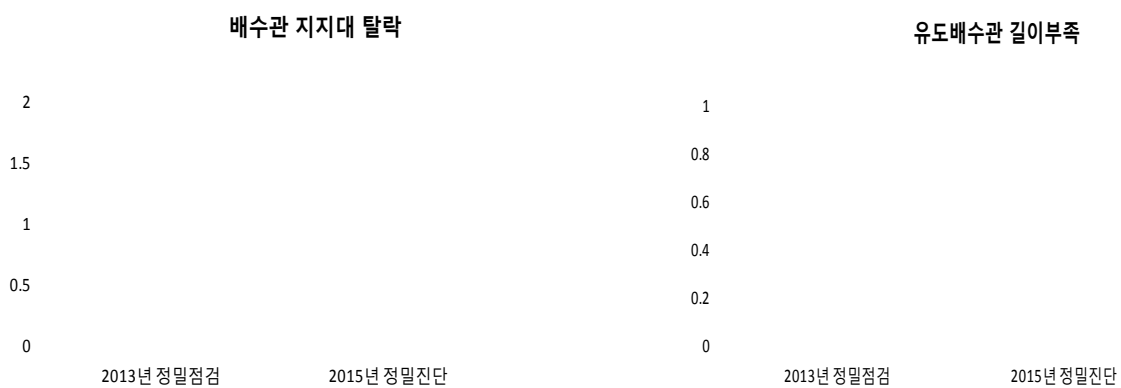
【그림 3.2.11】 배수시설 기 점검 결과 비교(대구)

- 배수시설에 대한 외관조사 결과, 배수구 막힘 및 배수관 지지대 탈락 등의 손상이 조사되었으나, 배수시설의 기능상태는 양호한 것으로 판단된다.

- 홍산1교(대구)의 교면포장은 체수 등의 손상이 없는 상태로 배수시설의 기능상태는 양호한 것으로 판단되나, 사용성 확보 측면에서 조사된 손상들에 대해서는 보수조치를 실시하는 것이 바람직하다.

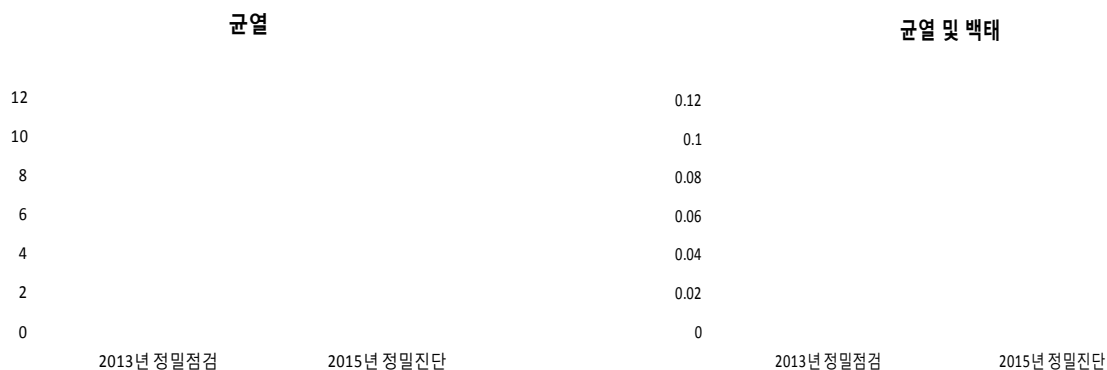
【그림 3.2.12】 난간 및 연석 기 점검 결과 비교(대구)

- 방호벽에 대한 외관조사 결과, 전반적으로 보수를 시행한 상태였으나, 보수가 미시행된 균열과 보수부 재균열이 일부 확인되었다.

- 기 점검 결과를 토대로 손상의 진전여부를 검토한 결과, 일부 보수부 재균열이 조사되었으나, 신규 손상의 발생은 없는 상태로 확인되었다.

- 조사된 손상들은 방호벽의 사용성을 저하시킬 만한 정도는 아닌 상태이므로 즉각적인 보수는 불필요하나, 백태와 같은 손상들은 방치할 경우 미관성을 저하시키고 운전자에게 심적 부담감을 줄 수 있으므로 적정시기에 보수조치를 실시하는 것이 바람직하다.

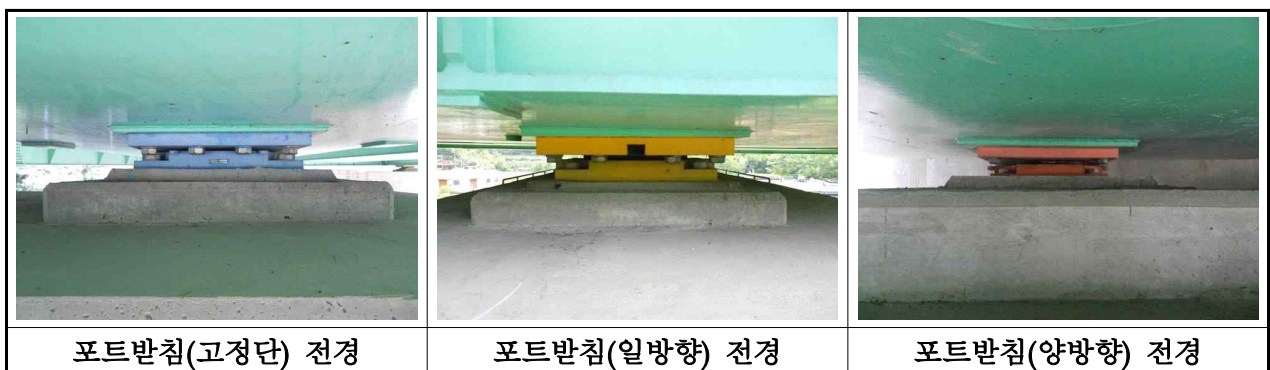
【사진 3.3.13】 교량받침 전경(부산)

- 교량받침의 외관조사 결과, 전반적으로 손상이 없는 양호한 상태였으나, 무수축물탈에서 폭 0.1mm의 미세한 균열이 1개소 조사되었다.

- 홍산1교(부산)의 교량받침은 온도변화에 따른 수축 및 신장시 가동여유량을 확보하고 있는 것으로 확인되어 가동상태는 양호한 것으로 판단된다.
- 무수축물탈에 발생한 균열들의 원인은 몰탈 양생시 발생하는 수화열 및 콘크리트 건조 수축시 발생하는 마찰력에 의한 응력으로 인하여 미세균열이 유발된 것으로 판단되며, 손상의 정도가 경미한 상태이므로 보수는 불필요 할 것으로 판단된다.

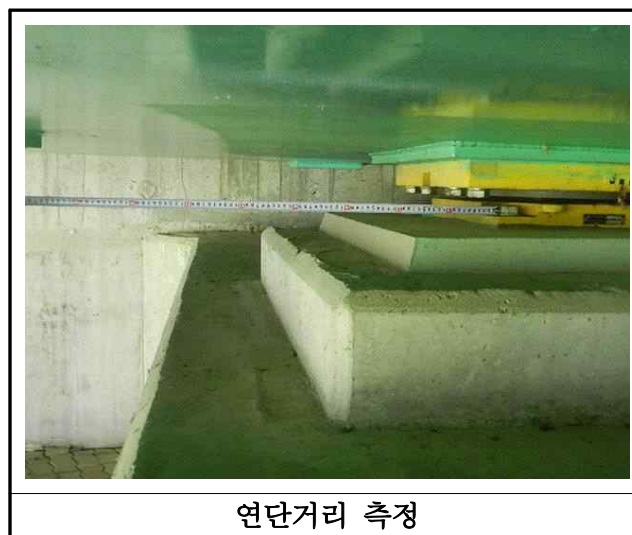
【사진 3.3.15】 연단거리 측정 전경(부산)

- 연단거리 측정 결과, 실측 연단거리가 계산 연단거리를 상회하고 있는 것으로 측정되어 시방규정을 만족하고 있는 것으로 검토되었다.

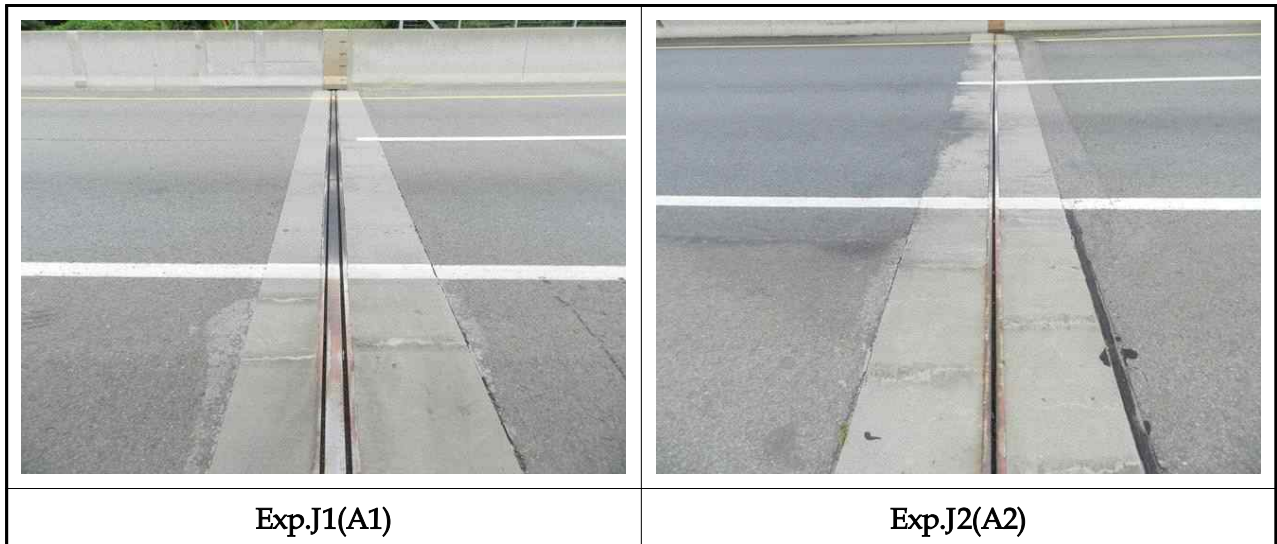
【사진 3.3.16】 신축이음장치 전경(부산)

- 신축이음장치에 대한 외관조사 결과, 후타재 균열 및 후타재와 접속도로 이격 등의 손상이 조사되었다.

- 홍산1교(부산)의 신축이음부는 온도변화에 따른 수축 및 신장시 여유량을 확보하고 있는 것으로 확인되어 신축거동상태는 양호한 것으로 판단된다.
- 후타재는 줄눈이 없이 콘크리트를 타설한 상태이므로 시공초기 건조수축 및 온도차에 의해 균열이 발생하거나, 공용 중 중차량 등의 반복통행 및 충격 등이 복합적으로 작용하여 균열이 발생한 것으로 판단되며, 현재 균열의 폭은 경미한 상태이므로 표면처리보수를 실시한다면, 차량의 주행으로 인하여 보수재가 탈락 할 가능성이 높은 관계로 보수보다는 지속적인 주의관찰이 바람직 할 것으로 판단된다.
- Exp.J1(A1)에 추가로 발생한 후타재 균열은 시공초기 재료적·시공적 특성에 의해 발생한 균열이 기존 점검시 근접조사가 어려워 누락되었다가 금번 진단시 교량상부를 차단한 후 근접조사를 실시하여 추가로 조사된 것으로 사료되며, 특이사항은 없는 것으로 판단된다.

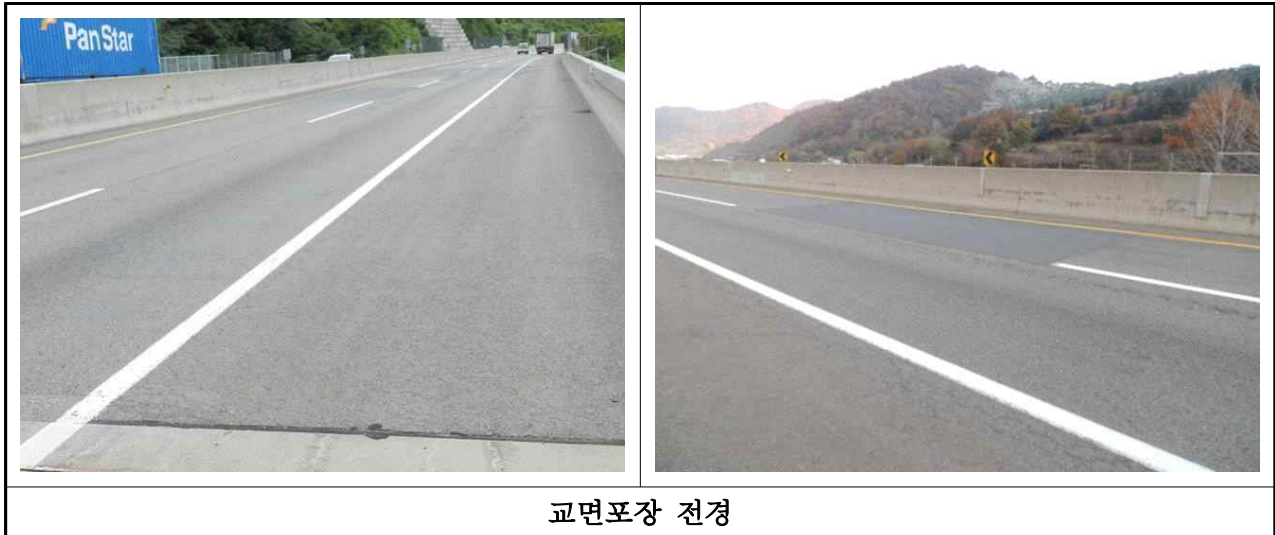
【사진 3.3.19】 교면포장 전경(부산)

- 교면포장에 대한 외관조사 결과, 아스팔트 노후화의 일종인 라벨링과 망상균열, 소성변형, 포장파손 등의 손상이 일부 조사되었다.
- 라벨링은 차륜의 통과위치에 발생되어 있었으며, 세립골재가 떨어져 있었으나 굵은 골재까지는 탈리되지 않은 경미한 상태로 확인되었다.
- A1측 접속부에 발생된 포장파손은 점검일 당시 통행차량에 영향을 미칠만한 정도는 아닌 상태였으며, 노출되어 있는 골재의 탈리현상 또한 없는 것으로 확인되었다.

- 라벨링은 포장면의 노후화에 의해 발생하는 손상으로 조사 당시 세립 골재만 탈리되어 있는 경미한 상태로 확인되었다. 현재, 라벨링이 주행차량에 미치는 영향은 없는 상태로 판단되어 보수조치는 필요하지 않은 상태이며, 지속적인 주의관찰 후 노후화가 더욱 진전되어 굵은 골재가 탈리될 시점에는 보수를 실시해야 할 것으로 판단된다.
- A1측 접속부 포장파손은 방치할 경우 제설제 및 우수의 유입 등에 의해 손상 규모가 확대될 수 있으므로 적정시기에 보수조치를 실시하는 것이 바람직하며, 소성변형 및 망상균열은 손상의 정도가 경미한 상태이므로 보수보다는 즉각적인 보수보다는 현상유지 후 신규 손상이 발생할 경우 신규 손상과 연계하여 보수를 실시하는 것이 바람직하다.

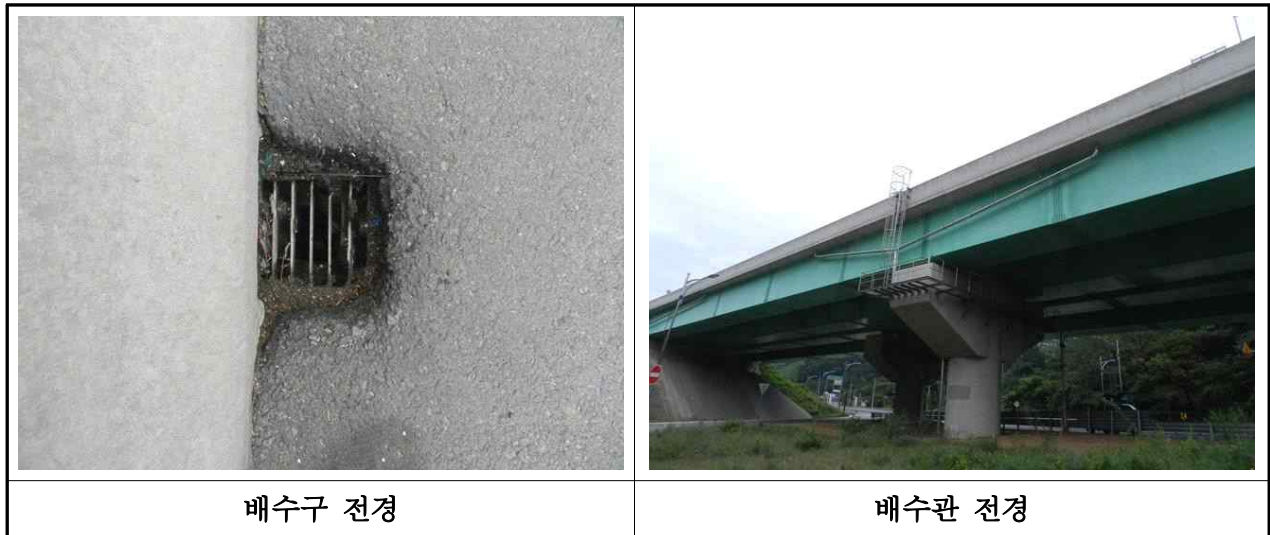
【사진 3.3.21】 배수구 및 배수관 전경(부산)

- 배수시설에 대한 외관조사 결과, 배수관 이음부 누수 및 배수관 지지대 탈락 등의 손상이 조사되었으나, 배수시설의 기능상태는 양호한 것으로 판단된다.

- 홍산1교(부산)의 배수시설의 기능상태는 양호하나, A2 교좌면 상부에 위치한 배수관 이음부 누수는 방치할 경우 교대 구체 콘크리트의 열화를 유발시킬 수 있으므로 누수가 발생하는 부위에 대해 실란트 마감을 실시해야 할 것으로 판단된다.

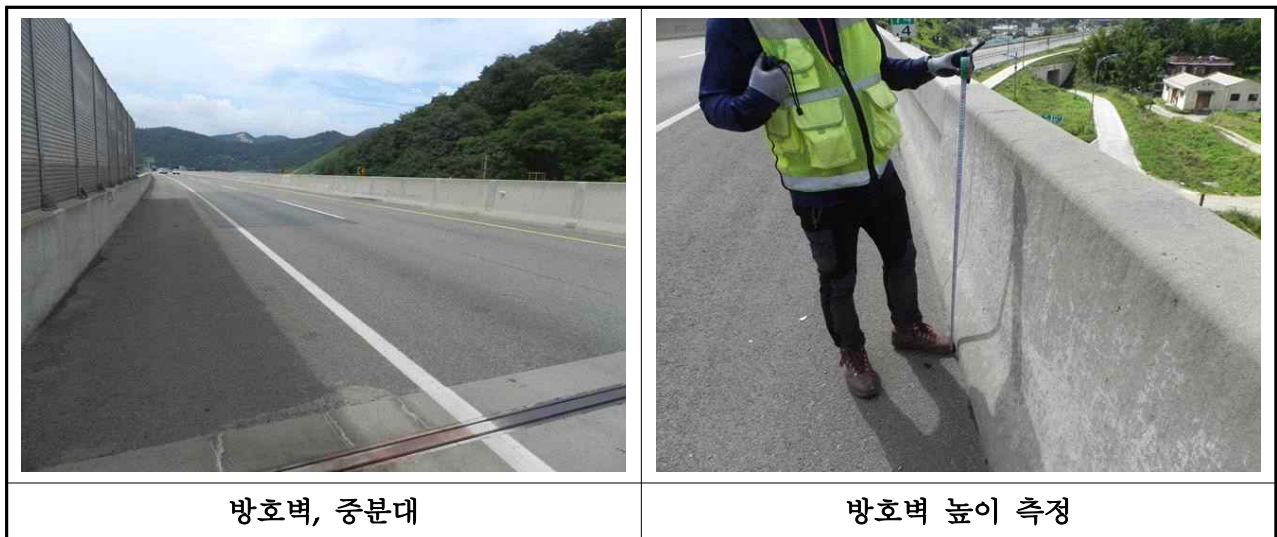
【사진 3.3.23】 난간 및 연석 전경(부산)

- 홍산1교(부산)의 방호벽 및 중앙분리대는 철근콘크리트로 시공되어 있으며, S1 방호벽일 부구간에는 방음벽이, S2 방호벽에는 낙하물방지망이 설치되어 있다.
- 홍산1교 방호벽의 높이는 노면으로부터 98~102cm로 확인되어 차량방호울타리 적정 설치 높이인 100cm(도로안전시설 설치 및 관리 지침)에 일부구간은 미달되고 있는 것으로 확인되었다.

- 방호벽에 대한 외관조사 결과, 전반적으로 보수를 시행한 상태였으나, 미 보수된 균열과 보수부 재균열이 일부 확인되었다.

- 조사된 손상들은 방호벽의 사용성을 저하시킬 만한 정도는 아닌 상태이므로 즉각적인 보수는 불필요하나, 백태가 발생할 경우 미관성을 저하시키고 운전자에게 심적 부담감을 줄 수 있으므로 적정시기에 보수조치를 실시하는 것이 바람직하다.
- 방호벽의 높이는 미달되는 수준이 2cm에 불과하므로 방호벽 높이를 증가하기 보다는 현 상태로 지속적인 유지관리를 실시하는 것이 바람직하다.

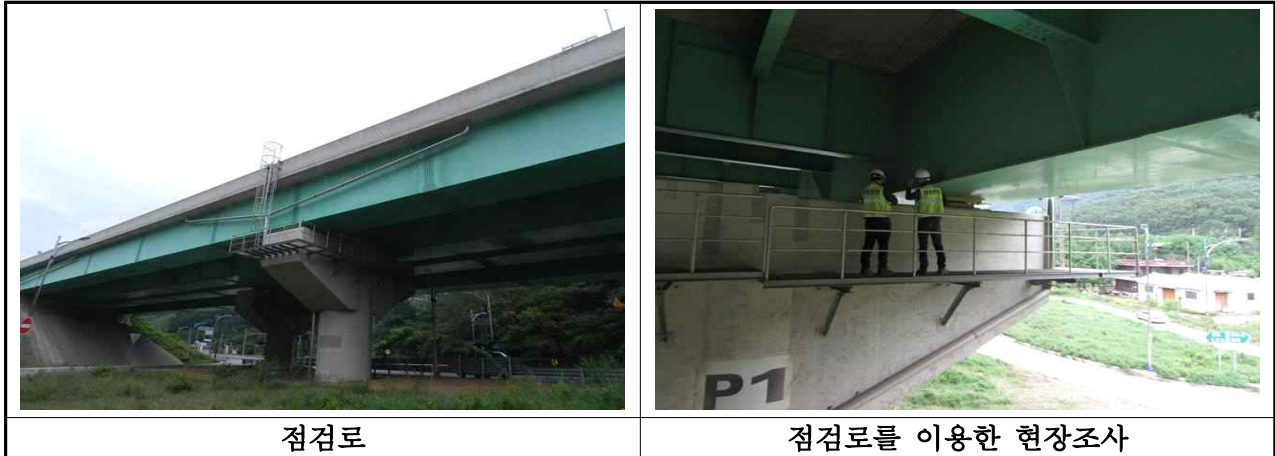
【사진 3.3.25】 점검시설 전경(부산)

- 과거에 보수를 실시하였던 점검시설 손상들은 보수조치가 양호한 상태로 확인되었다.
- A1의 점검로는 방음벽으로 인하여 점검로의 출입이 어려워 유지관리가 소홀해 질 수 있으므로 효율적인 유지관리를 위해 방음벽에 점검문짝 또는 점검사다리를 설치하는 것이 바람직하다.

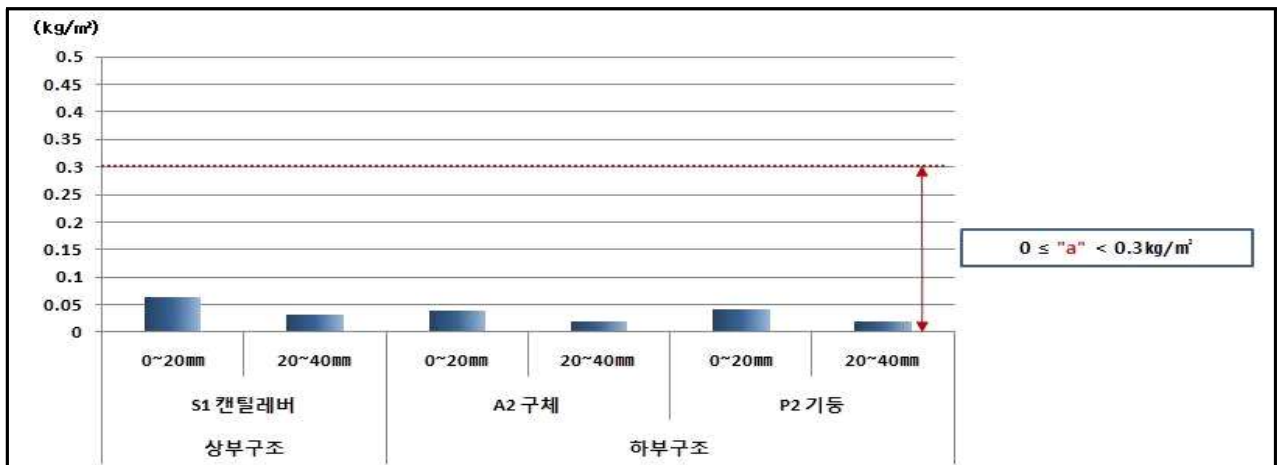
【그림 3.4.14】 염화물시험 측정결과(대구)

염화물함유량 시험은 총 3개소(상부구조 1개소, 하부구조 2개소)에서 깊이별 시험을 실시한 결과, 전 개소에서 철근의 부식환경이 없는  $0.3\text{kg/m}^3$  이하로 확인되었다.

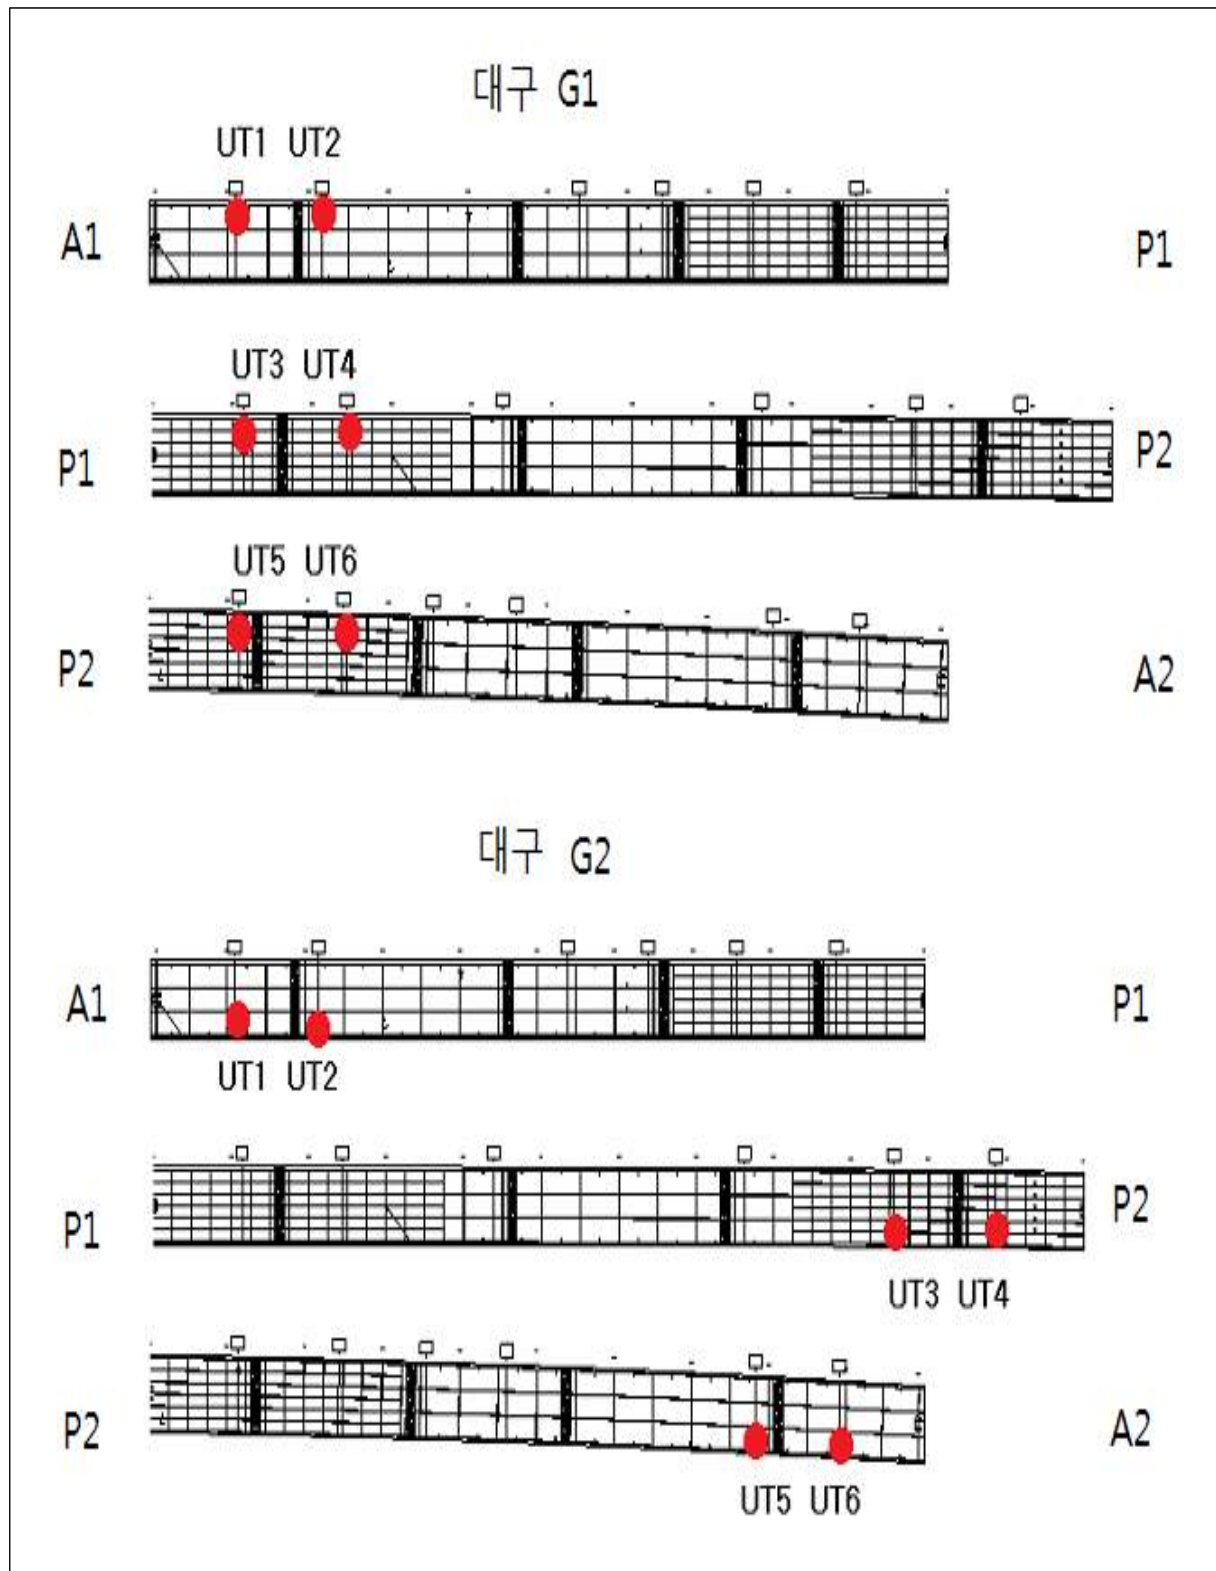
【그림 3.5.1】 강재 내구성조사 위치도(대구)

초음파탐상시험으로 강박스 거더의 맞대기 용접부에 대해 용접상태를 검사한 결과, 전 개소에서 균열, 기공, 슬래그 및 용입부족 등의 내부결함이 없는 1등급(합격)으로 조사되었다.
