## 제 3장 현장조사 및 시험

### 3.1 개 요

남천교(대구, 부산)는 경상북도 경산시 남천면 하도리 일원(대구부산고속도로 부산기점 71.8~72.8k)에 위치하고 있으며, 2006년도에 준공되어 약 10년의 공용기간이 경과하고 있으며, 남천지류 및 리도 203호를 횡단하고 있는 1종 시설물이다.

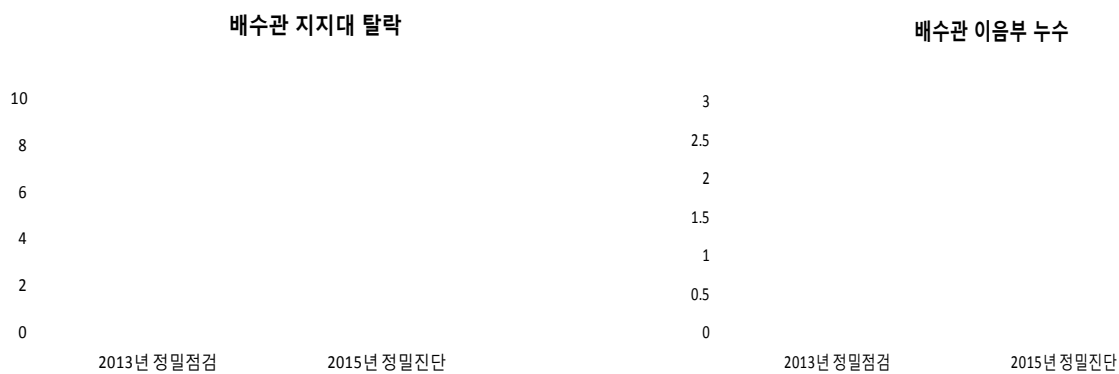
【그림 3.2.11】 배수시설 기 점검 결과 비교(대구)

- 기 점검 이후 일부 보수를 실시하였으나, 배수관 지지대 탈락 및 이음부 누수, 배수구 막힘과 같은 손상들이 추가로 조사되었다.

- 남천교(대구)의 교면포장은 체수 등의 손상이 없는 상태로 배수시설의 기능상태는 양호한 것으로 판단되나, 사용성 확보 측면에서 조사된 손상들에 대해서는 보수조치를 실시하는 것이 바람직하다.

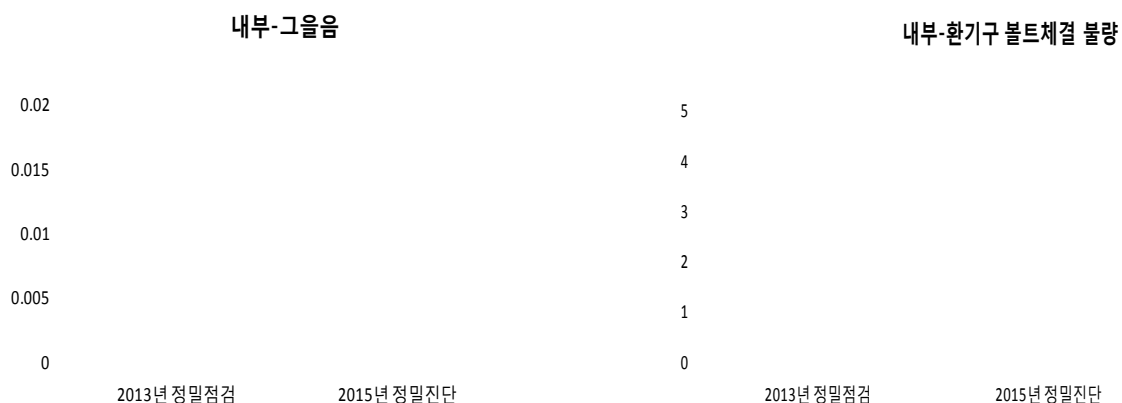
【그림 3.3.2】 Steel Box Girder 내부 기 점검 결과 비교(부산)

- 기 점검 이후 신규 손상의 발생 및 기 발생된 손상의 진전은 없는 상태로 확인되었다.

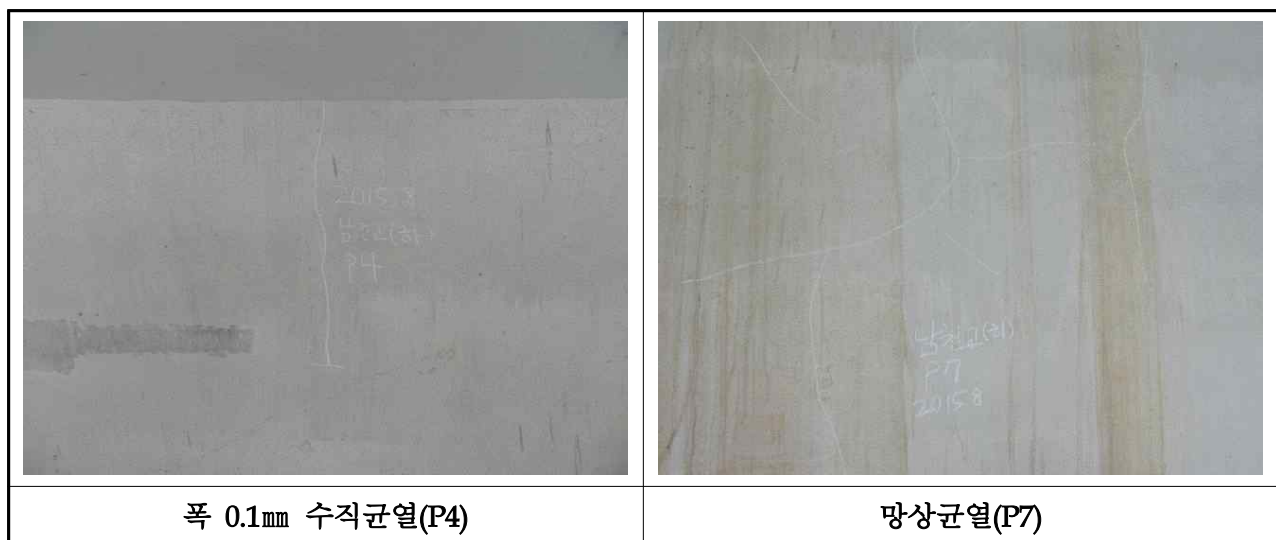
【사진 3.3.11】 교각 손상현황(부산)

- 교각은 전반적으로 균열 보수가 시행되어 있었으나, 기둥에서 폭 0.1~0.3mm 균열 및 망상균열, 파손 등의 손상이 조사되었다.
- P14 기둥에 발생한 폭 0.3mm 수직균열의 양상을 확인하기 위하여 초음파 속도를 이용하여 균열의 깊이를 측정한 결과, 균열의 깊이는 56.0mm로 측정되어(실측 피복두께 91.4mm) 철근 깊이까지 균열이 진행되지는 않은 것으로 확인되었다.
