신대구부산고속도로 주식회사 귀중

귀사에서 의뢰하신 『2015년 하반기 시설물 안전점검용역(1구간 정밀안전진단)』을  
성실히 수행하고 청도2교(대구, 부산)의 결과를 본 보고서에 수록하여 부속자료와 함께  
제출합니다.

2015년 12월

## 청도2교(대구) 정밀안전진단 결과표

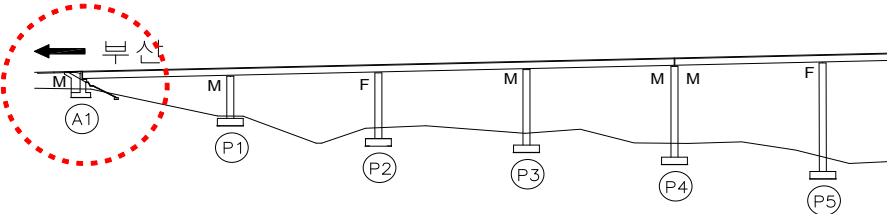
<p>&lt;손상위치도&gt;</p>

| <div>■ 중점유지관리 사항</div> <div>① 신축이음장치 탄성패드 탈락</div> <ul style="list-style-type: none"><li>EXP.J1(A1)-대구<ul style="list-style-type: none"><li>베어링 탈락 및 파손 여부</li><li>서포트빔 파손 여부</li><li>레일 본체 변형 및 파손 여부</li></ul></li></ul> <div>② 교량받침 가동량 확인</div> <ul style="list-style-type: none"><li>P7 Sh1, Sh2-부산<ul style="list-style-type: none"><li>P5(고정단) 교량받침 손상 발생 확인</li><li>P7 교량받침 손상 발생 확인</li><li>P7 신축이음(부산) 솟음, 변형, 파손 등 이상발생 유무 확인</li></ul></li></ul> | <div>■ 점검방향 : ①신축이음장치 탄성패드 탈락(Exp.J1-대구) ⇨ ②교량받침 가동량 확인(P7 Sh1, Sh2-부산)</div> <div>
