# 제 출 문

귀사에서 의뢰하신 『2015년 하반기 시설물 안전점검용역(1구간 정밀안전진단)』을 성실히 수행하고 송읍교(대구, 부산)의 결과를 본 보고서에 수록하여 부속자료와 함께 제출합니다.

## 송읍교(대구) 정밀안전진단 결과표

## 송읍교(대구) 정밀안전진단 실시결과 요약표

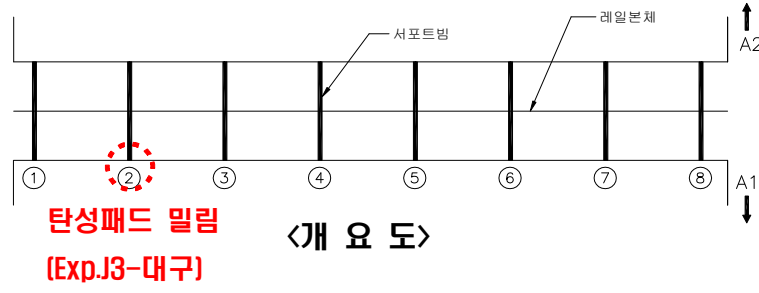
| <div>■ 중점유지관리 사항</div> <div>① 신축이음장치<br/>탄성패드 이탈<ul style="list-style-type: none"><li>· EXP.J1(A1)-대구</li><li>· EXP.J3(A2)-대구<ul style="list-style-type: none"><li>- 베어링 탈락 및 파손 여부</li><li>- 서포트빔 파손 여부</li><li>- 레일 본체 변형 및 파손 여부</li></ul></li></ul></div> <div>② 신축이음장치하부 전수 조사<ul style="list-style-type: none"><li>- 이상 소음 발생구간 정밀 조사</li><li>- 거울이 달린 점검용 거울 또는 삼각대에 카메라 설치 후 베어링 탈락 등 이상 유무 확인</li></ul></div> | <div>■ 점검방향 : ①탄성패드 밀림(Exp.J1-대구) ⇨ ②탄성패드 밀림(Exp.J3-대구) ⇨ ③신축이음장치 하부 전수 조사</div> <div><div>
