## 제 3장 현장조사 및 시험

### 3.1 개 요

송읍교(대구, 부산)는 경상북도 청도군 청도읍 송읍리 일원(대구부산고속도로 부산기점 65.3~65.7k)에 위치하고 있으며, 2006년도에 준공되어 약 10년의 공용기간이 경과하고 있으며, 국도25호선 및 청도천지류를 횡단하고 있는 1종 시설물이다.

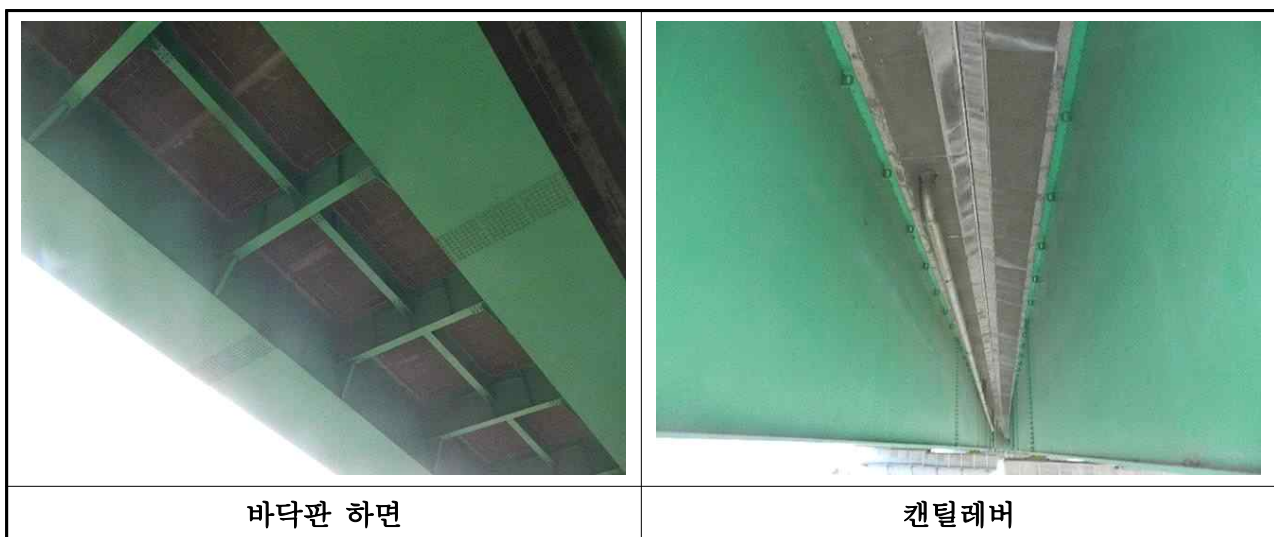
【사진 3.2.1】 바닥판 전경(대구)

- 바닥판 하면에 대한 외관조사 결과, 구조적인 손상은 없었으나, 백태 및 재료분리가 일부 조사되었다.
- S3 캔틸레버 하면에서 발생한 면상백태는 우천 이후(9월 2일 일강수량 25.0mm, 9월 4일 점검 실시) 점검을 실시한 결과, 습윤기가 없는 건조한 상태로 확인되어, 시공초기에 밀실하지 못한 콘크리트 부위에서 내부수분이 유출되어 발생한 것으로 사료되며, 방수층의 기능상태와는 연관성이 없는 것으로 판단되며, 방수층 상태는 양호한 것으로 사료된다.(과거 바닥판 하면에 발생되었던 백태부위에 대한 보수부위는 재손상이 없는 양호한 상태로 확인됨)
- 국부적으로 조사된 재료분리는 시공당시 콘크리트 다짐부족에 의해 발생한 손상이며, 재료분리가 발생한 부위는 골재가 노출되어 있었으나, 철근까지 노출되지는 않은 상태로 확인되었다.

- 백태가 발생한 부위중 보수가 시행된 부위는 재손상이 없는 양호한 상태로 확인되었으며, 미보수된 백태 발생부위는 습윤기가 없었으며, 바닥판 하면은 누수흔적이 없는 양호한 상태로 확인되어 방수층의 기능성은 양호한 것으로 판단된다.

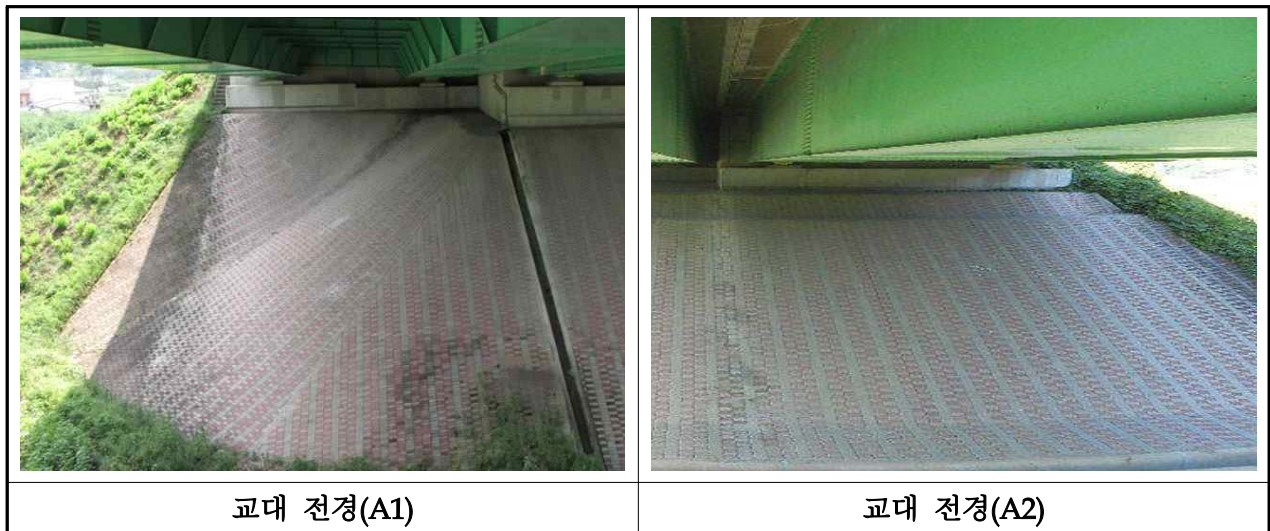
【사진 3.2.5】 교대 전경(대구)

- 교대 구체에서는 전반적으로 균열보수가 시행되어 있었으나, 폭 0.1mm 균열 및 망상균열, 누수 및 체수흔적 등의 손상이 조사되었다.
- 교대에 발생한 누수 및 체수흔적은 준공 초기 신축이음부의 유도배수관 길이부족으로 인하여 발생되었으나, 현재는 유도배수관을 연장하여 교대 법면으로 유도시키고 있었으며, 추가적인 체수 유발 요인은 없는 상태로 확인되었다.
- 교대 구체와 법면 보호블럭 접합부는 침하에 의한 이격이 발생되어 있었으나, 전차 점검과 비교시 손상의 진전은 없는 상태로 확인되었다.

- 교대 구체에 발생한 수직균열은 시공초기 건조수축 및 수화열 등 재료적·시공적인 원인에 의해 발생한 비구조적인 손상으로 판단되며, 내구성 확보 차원에서 표면처리보수를 실시하는 것이 바람직하다.
- 교대 법면에 발생한 법면 이격은 추가적인 손상의 진전이 없는 상태이므로 보수조치는 필요하지 않으나, 지속적으로 이격부위에 대해 관찰을 실시하는 것이 바람직할 것으로 판단된다.

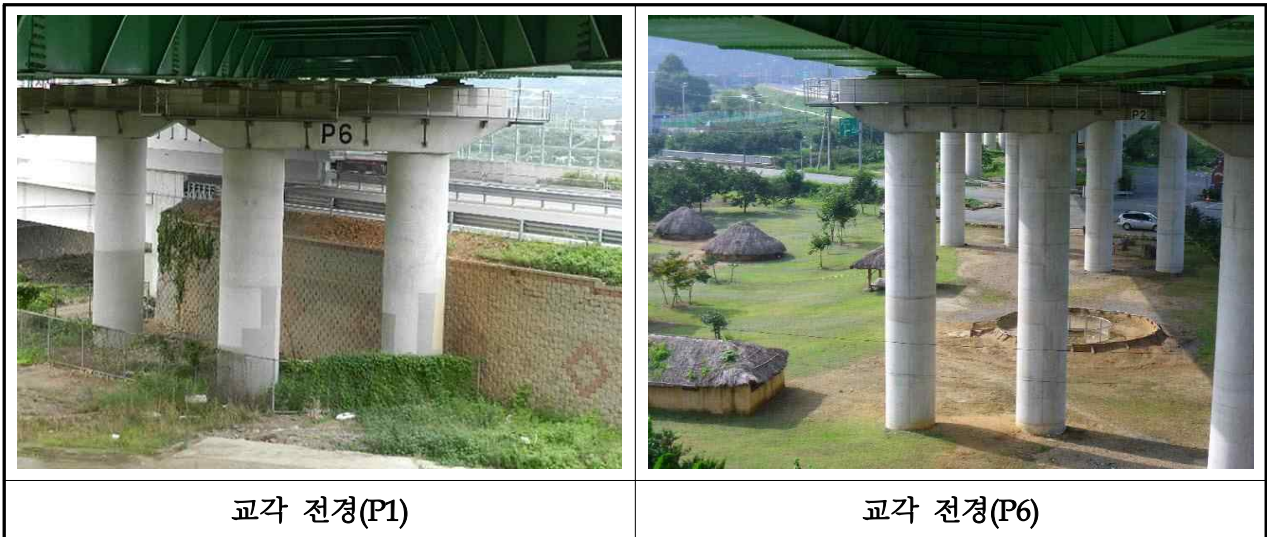
【사진 3.2.7】 교각 전경(대구)

- 교각은 전반적으로 균열보수가 시행되어 있었으나, 폭 0.1~0.3mm 일방향균열 및 망상균열, 콘크리트 박리가 일부 조사되었다.
- P2 기둥에 발생한 폭 0.3mm 수직균열은 초음파 속도를 이용하여 균열의 깊이를 측정하였으며, 그 결과, 균열의 깊이는 52.0mm로 측정되어 (실측 피복두께 94.0mm) 철근 깊이까지 균열이 진행되지는 않은 것으로 확인되었다.
- P3 코핑 교좌면에 발생한 콘크리트 박리는 시공초기 유도배수관 길이부족으로 인하여 노면수 유입 및 체수 등에 의해 발생되었으나, 2014년 9월에 유도배수관을 정비하였으며, 점검일 당시 유도배수관의 정비상태는 양호한 것으로 확인되어 추가적인 손상의 발생은 없을 것으로 판단된다.

- 금번 진단시 추가로 조사된 균열들은 균열의 패턴, 발생위치 등을 고려해 볼 때, 외력에 의해 추가로 발생한 균열이 아닌 콘크리트 양생시 수화열 및 시공초기 건조수축 등에 의해 발생한 시공초기 균열로써, 금번 점검시 고소작업차 등을 이용한 상세점검으로 인해 추가 조사된 손상으로 사료되며, 조사된 손상들은 비구조적인 균열로 판단된다.
- 폭 0.3mm의 균열에 대하여 균열깊이를 측정한 결과, 철근의 피복두께까지 균열이 진행되지는 않은 상태로 확인되어 조사된 균열은 내구성을 저하시키지는 않을 것으로 판단된다. 그러나, 표면처리보수가 시행된 부위의 경우 재손상이 발생되지 않은 상태로 확인되어 교각에 발생한 균열들은 진행성이 수렴된 상태로 판단되며, 균열보수(주입보수, 표면처리보수)를 실시하여도 재손상이 발생하지 않을 것으로 사료되므로, 사용성 증대 차원에서 보수조치를 실시하는 것이 바람직하다.

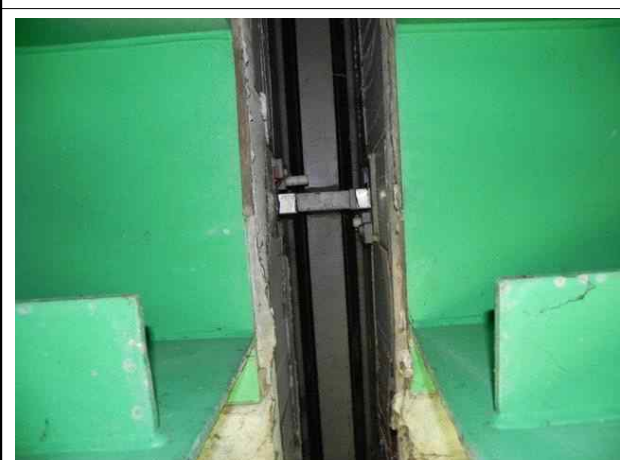
- 신축이음장치에 대한 외관조사 결과, 본체 부식, 후타재 균열 등의 손상이 조사되었다.
- Rail Joint 하부는 서포트빔은 이상이 없는 양호한 상태였으나, 신축이음 유간 조절장치 노출 및 탄성패드 밀림이 발생한 상태로 조사되었다.

| 유간 조절장치 이탈(EXP.J2) | 탄성패드 밀림(EXP.J3) |

- 송읍교(대구)의 신축이음부는 온도변화에 따른 수축 및 신장시 여유량을 확보하고 있는 것으로 확인되어 신축거동상태는 양호한 것으로 판단된다.
- 후타재는 줄눈이 없이 콘크리트를 타설한 상태이므로 시공초기 건조수축 및 온도차에 의해 균열이 발생하거나, 공용 중 중차량 등의 반복통행 및 충격 등이 복합적으로 작용하여 균열이 발생한 것으로 판단되며, 현재 균열의 폭은 경미한 상태이므로 표면처리보수를 실시한다면, 차량의 주행으로 인하여 보수재가 탈락 할 가능성이 높은 관계로 보수보다는 지속적인 주의관찰이 바람직 할 것으로 판단된다.
- 신축이음 하부에 설치된 탄성패드 밀림은 탈락이 발생할 정도로 밀리지는 않았으며, 다른 탄성패드와 비교시 공용중 발생한 것이 아닌 시공오차 등 시공미흡에 의해 발생한 것으로 사료되며, 탈락 유무에 대하여 정기적인 점검을 통한 지속적인 주의관찰이 바람직하다.
- 유간조절장치 노출은 전차 점검과 비교시 손상의 진전은 없는 상태였으며, 신축이음장치의 거동 상태도 양호한 것으로 확인되어 보수보다는 정기적인 점검을 통한 지속적인 주의관찰을 실시하는 것이 바람직하다.

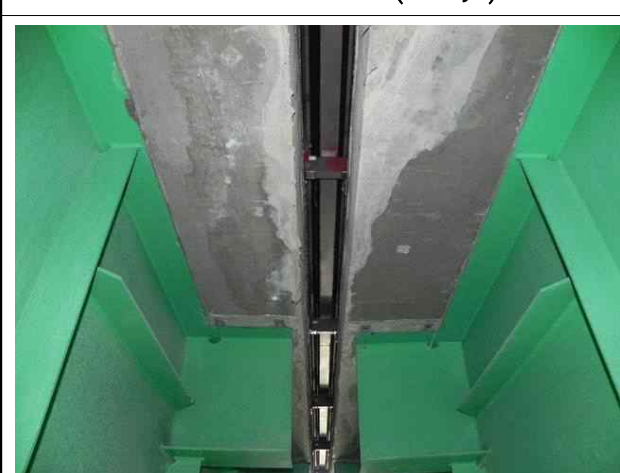
| 서포트빔 및 본체(프로파일) 상태양호(EXP.J2) | 탄성패드 상태양호(EXP.J3) |

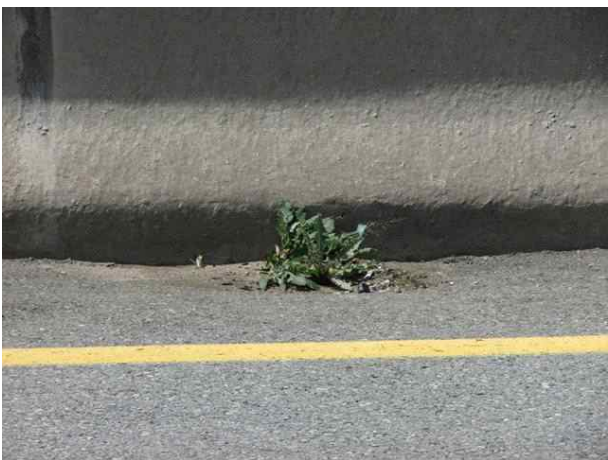
- 배수시설에 대한 외관조사 결과, 배수구 막힘, 유도배수관 길이부족, 법면 배수로 파손 등의 손상이 조사되었으나, 배수시설의 기능상태는 전반적으로 양호한 것으로 확인되었다.

| 배수구 막힘(S1) | 배수구 막힘(S5) |

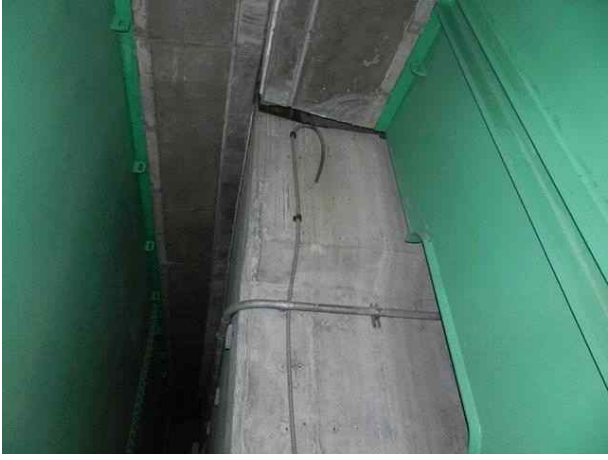
| 2013년 점검 유도배수관 길이부족(A2) | 2015년 진단 유도배수관 길이부족(A2) |

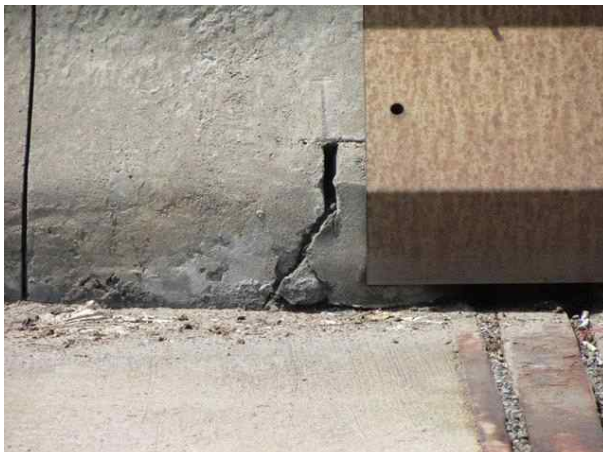
| <p>파손(S1)</p> | <p>균열 및 백태(S1)</p> |

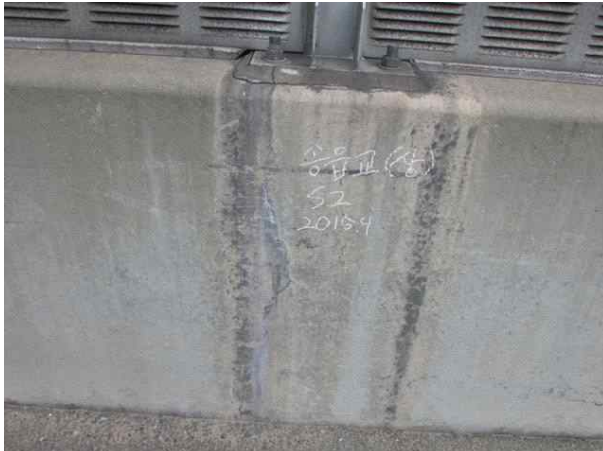
| <p>균열 및 백태(S2)</p> | <p>파손(S3)</p> |

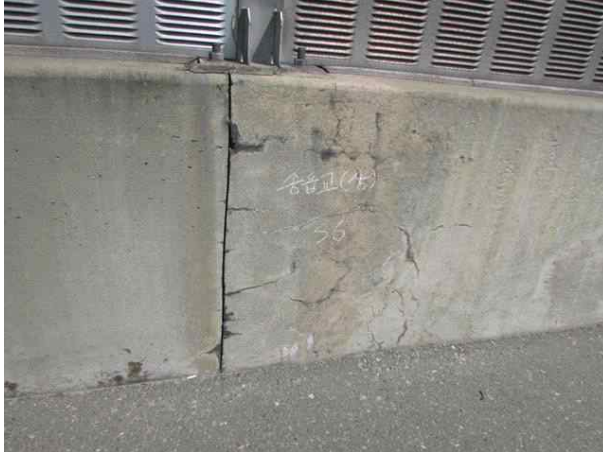
| <p>균열 및 백태(S6)</p> | <p>균열 및 백태(S7)</p> |

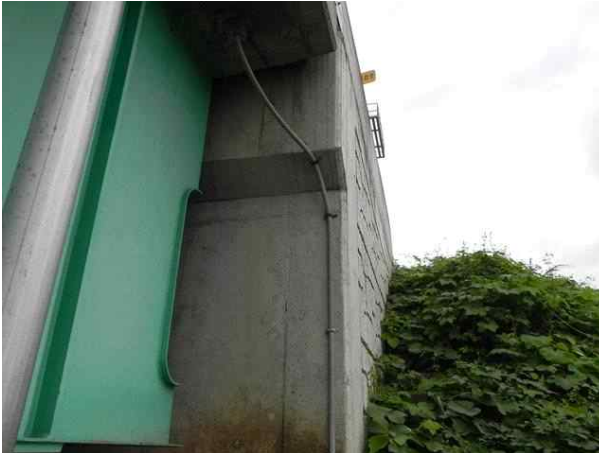
- 교대 구체에서는 전반적으로 균열보수가 시행되어 있었으나, 폭  $0.1\text{mm}$  균열이 일부 조사되었다.
- A1 교좌면에 발생한 체수흔적 및 교량받침 부식은 준공 초기 신축이음부의 유도배수관 길이부족으로 인하여 발생되었으나, 현재는 유도배수관을 연장하여 교대 법면으로 유도시키고 있었으며, 추가적인 체수 유발 요인은 없는 상태로 확인되었다.
- A2 교대 구체와 법면 보호블럭 접합부는 침하에 의한 이격이 발생되어 있었으나, 전차점검과 비교시 손상의 진전은 없는 상태로 확인되었다.

| <p>유도배수관 길이 연장(A1)</p> | <p>체수흔적(A1 교좌면)</p> |

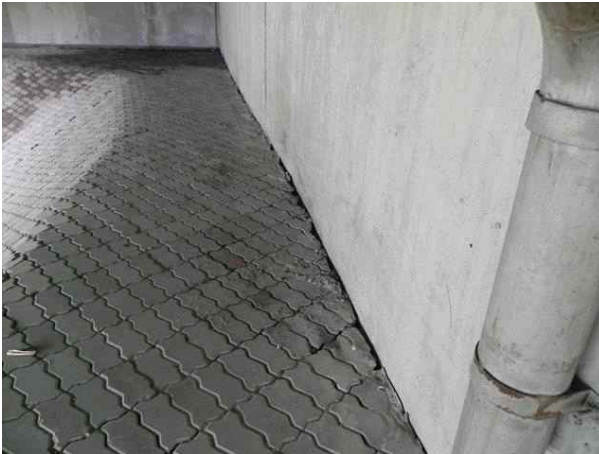
| <p>침하에 의한 이격(A1)</p> | <p>폭 0.1mm 수직균열(A2 홍벽)</p> |

- 교대 구체에 발생한 수직균열은 시공초기 건조수축 및 수화열 등 재료적·시공적인 원인에 의해 발생한 비구조적인 손상으로 판단되며, 내구성 확보 차원에서 표면처리보수를 실시하는 것이 바람직하다.
- 교대 범면에 발생한 범면 이격은 추가적인 손상의 진전이 없는 상태이므로 보수조치는 필요하지 않으나, 지속적으로 이격부위에 대해 관찰을 실시하는 것이 바람직할 것으로 판단된다.

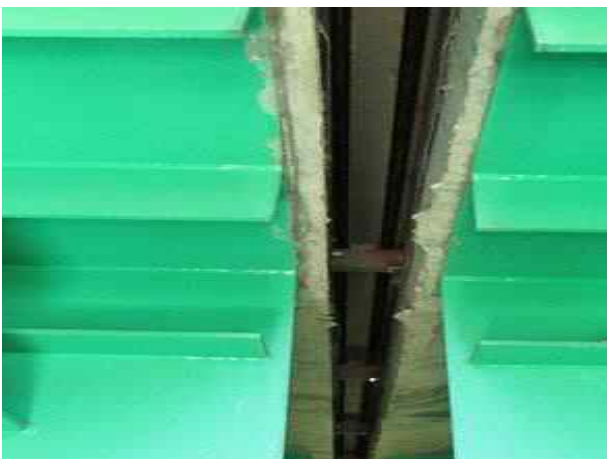
| 서포트빔 및 본체(프로파일) 상태양호(EXP.J2) | 탄성패드 상태양호(EXP.J3) |

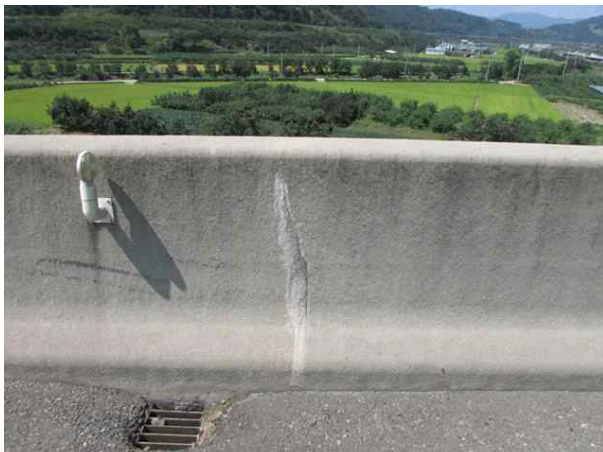
- 방호벽에 대한 외관조사 결과, 전반적으로 폭 0.1~0.3mm의 균열이 발생되어 있었으며, 균열 발생 부위는 전반적으로 백태를 동반하고 있는 상태로 확인되었다.

| <p>균열 및 백태(S1)</p> | <p>균열 및 백태(S3)</p> |

- 방호벽에 발생한 균열들은 시공초기 건조수축 등 재료적·시공적 특성에 의해 발생한 것으로 판단된다.
- 조사된 손상들은 방호벽의 사용성을 저하시킬 만한 정도는 아닌 상태이므로 즉각적인 보수는 불필요하나, 백태 및 파손과 같은 손상들은 방치할 경우 미관성을 저하시키고 운전자에게 심적 부담감을 줄 수 있으므로 적정시기에 보수조치를 실시하는 것이 바람직하다.

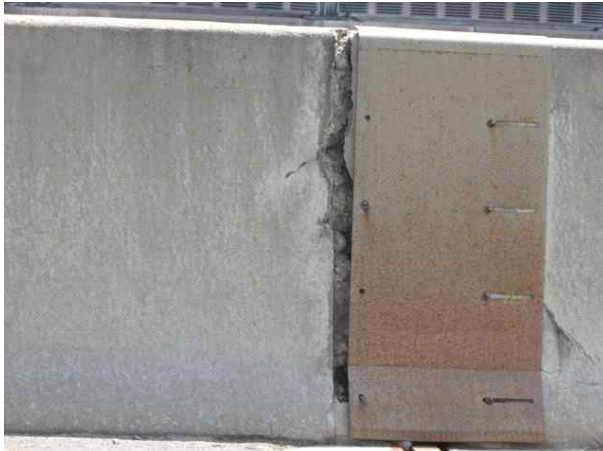
| <p>파손(S3)</p> | <p>균열 및 백태(S4)</p> |

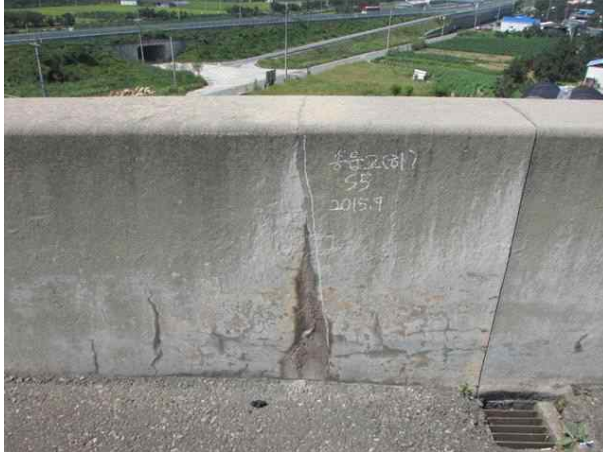
| <p>균열 및 백태(S5)</p> | <p>파손(S7)</p> |

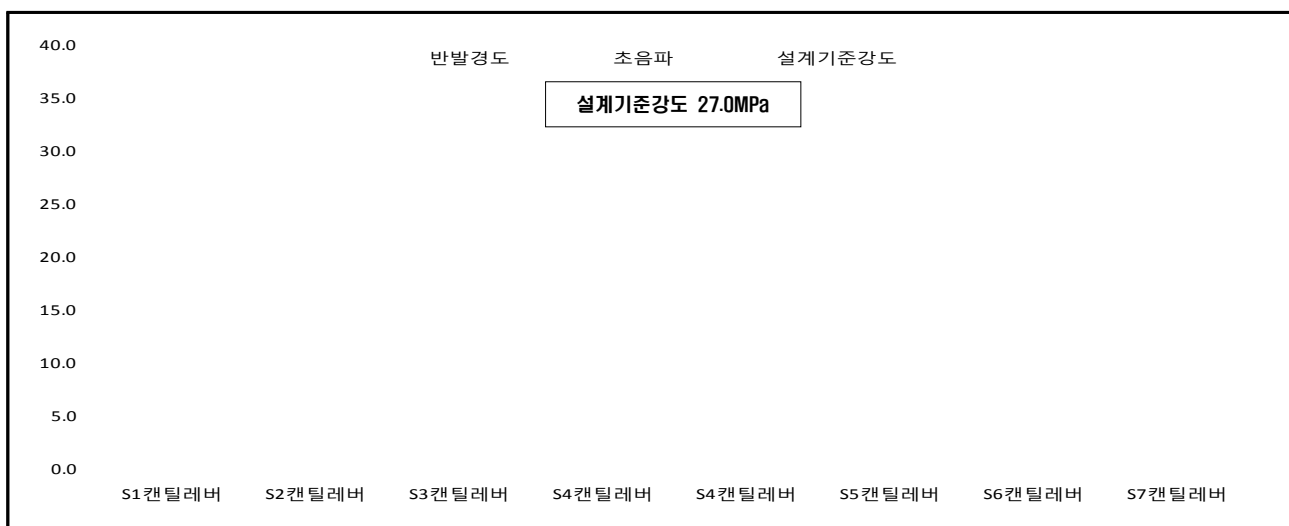
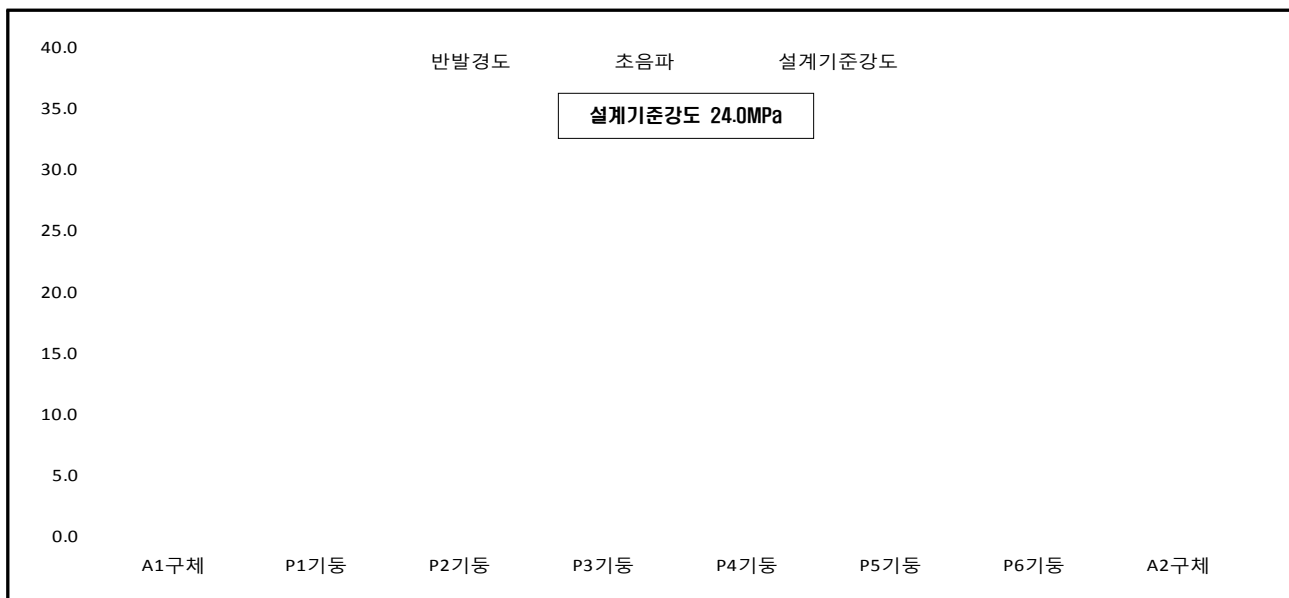
【그림 3.4.11】 상부구조 평균압축강도 추정결과(대구)

- 검토결과, 설계기준 대비 상부구조 : 100.3~117.0%, 하부구조 : 101.2~119.1%로 상·하부 구조 모두 비파괴 추정강도는 모두 100% 이상을 상회한 값이 측정되었다.
- 비파괴 추정식에 의해 평가된 강도는 전구간 강도가 설계기준 대비 100%이상으로 조사되어 상·하부구조의 콘크리트 강도는 양호한 것으로 판단된다.
- 따라서, 금회 시험을 실시한 송읍교(대구)의 상부구조 및 하부구조에 대한 콘크리트 강도는 공용년수 경과에 따른 강도 저하는 없는 것으로 판단된다.

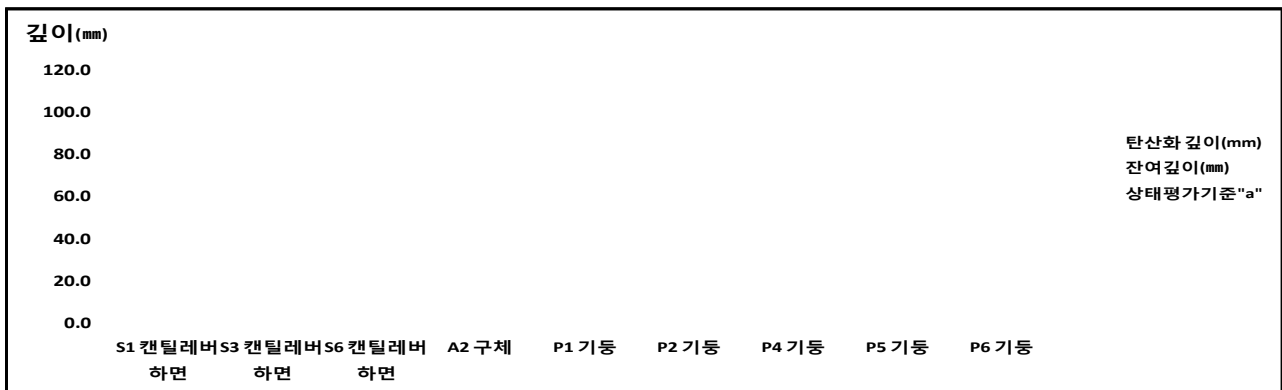
【그림 3.4.13】 탄산화 깊이 측정결과(대구)

| 구 분 | | '13년 정밀점검 | 금회 정밀안전진단 | 비 고 |
|---|---|---|---|---|
| 검토의견 | | ▪ 기 정밀점검('13년)과 비교·분석한 결과, 측정위치에 따른 편차가 다소 존재하나 탄산화로 인한 철근의 부식발생 우려는 없는 것으로 확인되어 양호한 것으로 판단됨 | | |

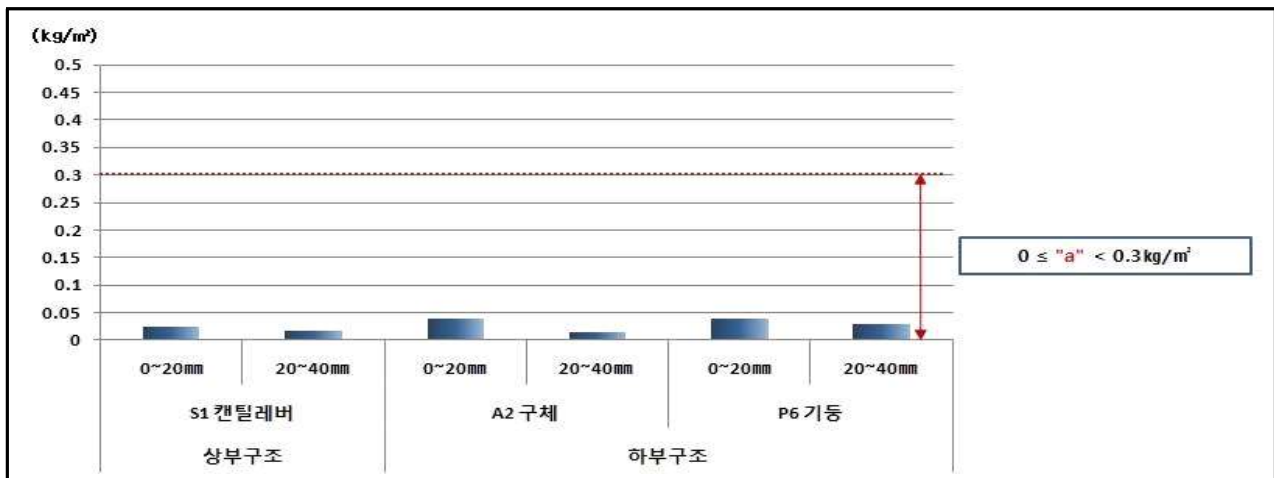
【그림 3.4.14】 염화물시험 측정결과(대구)

염화물함유량 시험은 총 3개소(상부구조 1개소, 하부구조 2개소)에서 깊이별 시험을 실시한 결과, 전 개소에서 철근의 부식환경이 없는  $0.3\text{kg/m}^3$  이하로 확인되었다.

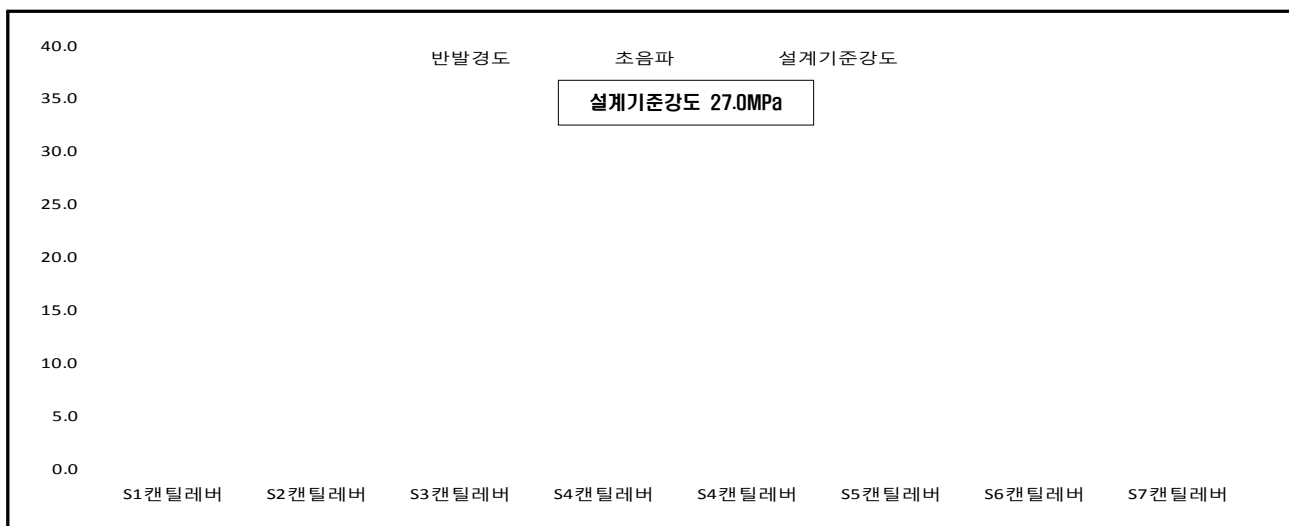
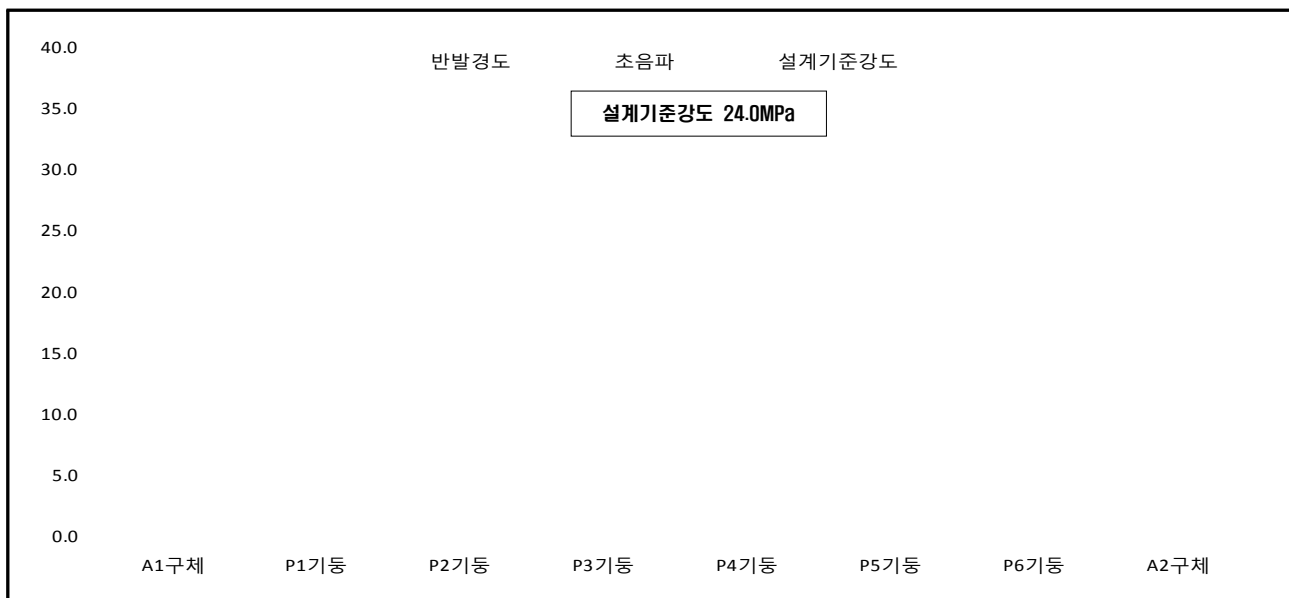
【그림 3.4.15】 상부구조 평균압축강도 추정결과(부산)

- 검토결과, 설계기준 대비 상부구조 : 101.1~112.2%, 하부구조 : 100.4~121.6%로 상·하부구조 모두 비파괴 추정강도는 모두 100% 이상을 상회한 값이 측정되었다.
- 비파괴 추정식에 의해 평가된 강도는 전구간 강도가 설계기준 대비 100%이상으로 조사되어 상·하부구조의 콘크리트 강도는 양호한 것으로 판단된다.
- 따라서, 금회 시험을 실시한 송읍교(부산)의 상부구조 및 하부구조에 대한 콘크리트 강도는 공용년수 경과에 따른 강도 저하는 없는 것으로 판단된다.

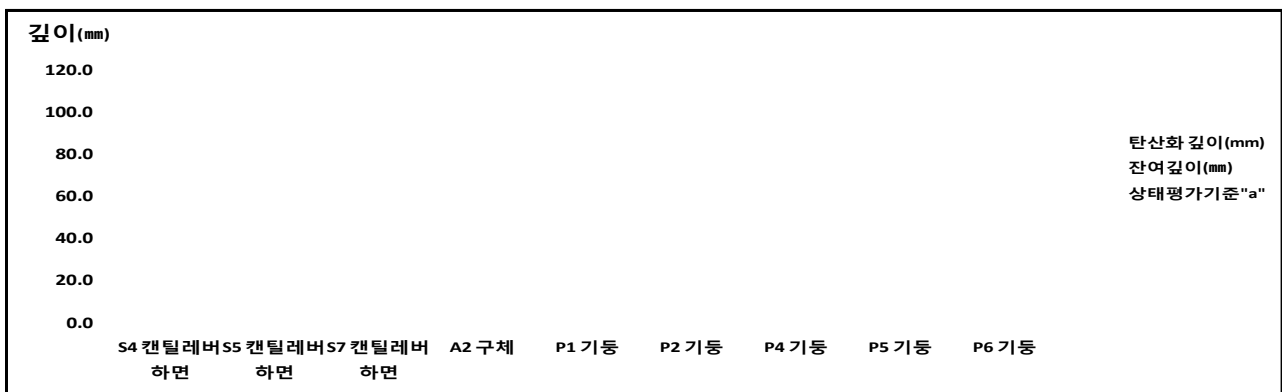
【그림 3.4.17】 탄산화 깊이 측정결과(부산)

| 구 분 | | '13년 정밀점검 | 금회 정밀안전진단 | 비 고 |
|---|---|---|---|---|
| 검토의견 | | ▪ 기 정밀점검('13년)과 비교·분석한 결과, 측정위치에 따른 편차가 다소 존재하나 탄산화로 인한 철근의 부식발생 우려는 없는 것으로 확인되어 양호한 것으로 판단됨 | | |

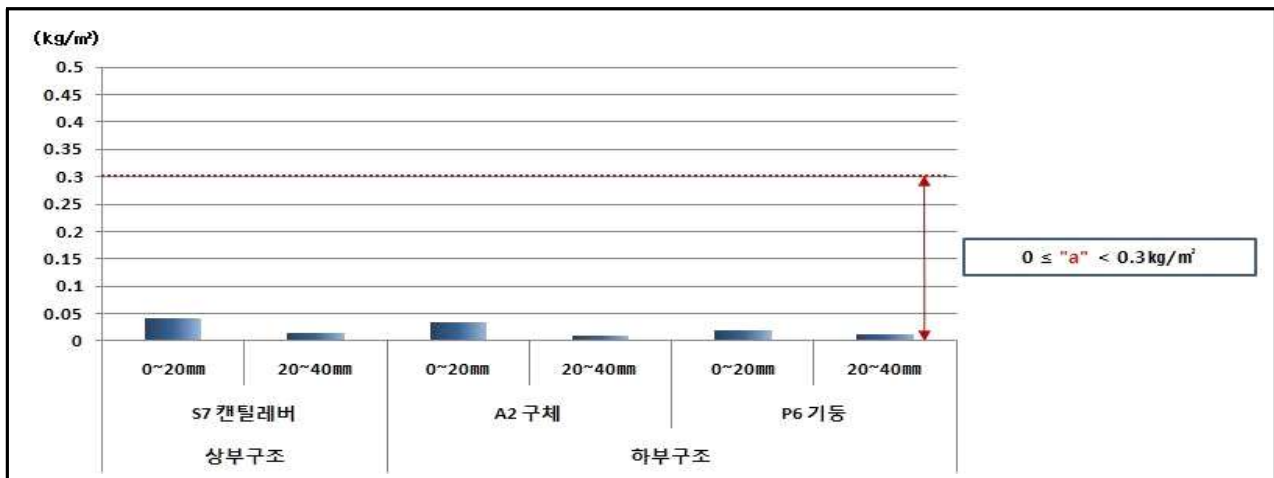
【그림 3.4.18】 염화물시험 측정결과(부산)

염화물함유량 시험은 총 3개소(상부구조 1개소, 하부구조 2개소)에서 깊이별 시험을 실시한 결과, 전 개소에서 철근의 부식환경이 없는  $0.3\text{kg/m}^3$  이하로 확인되었다.
