## 제 3장 현장조사 및 시험

### 3.1 개 요

청도1교(대구, 부산)는 경상북도 청도군 청도읍 원정리 일원(대구부산고속도로 부산기점 62.7~63.5k)에 위치하고 있으며, 2006년도에 준공되어 약 10년의 공용기간이 경과하고 있으며, 국도20호선 및 청도천 지류인 원정천을 횡단하고 있는 1종 시설물이다.

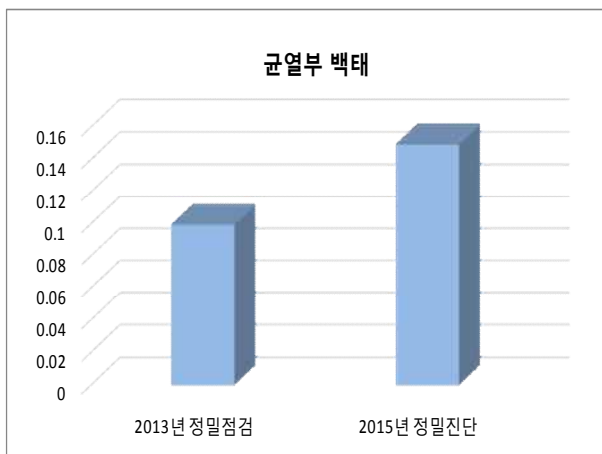
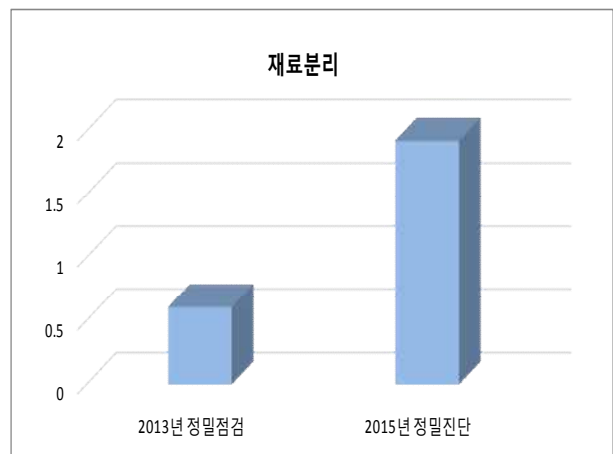
【그림 3.2.1】 바닥판 하면 기 점검 결과 비교(대구)

- 기 발생된 손상의 진전은 없는 상태였으나, 백태 및 재료분리, 철근노출이 일부 추가로 조사되었다.

- 균열부 백태는 초기점검 당시에도 발생되었던 점을 감안할 때, 시공초기 바닥판에 발생한 균열부위로 콘크리트 내부의 수분이 유출되어 발생한 것으로 사료되며, 전차 점검과 비교시 손상의 진전은 없었으며, 바닥판 하면은 누수흔적이 없는 상태로 확인되어 방수층의 기능성은 양호한 것으로 사료된다.
- 철근노출부위는 부식으로 진전되지는 않았으나, 내구성 방지 차원에서 노출된 철근에 대해 방청처리 후 단면복구를 실시해야 할 것이다.

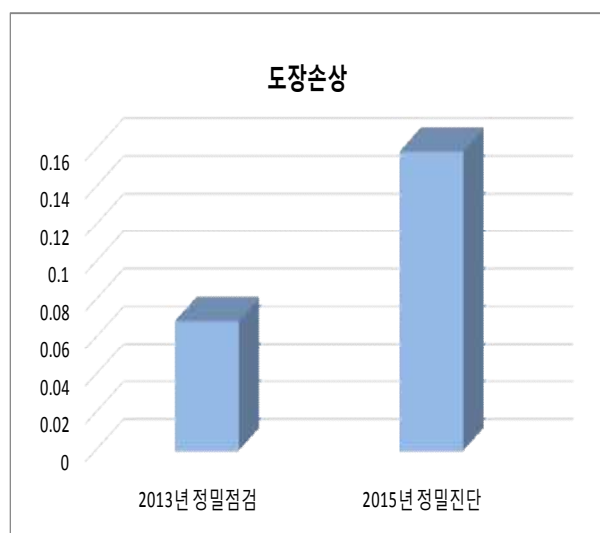
【그림 3.2.2】 가로보 및 세로보 기 점검 결과 비교(대구)

- 기 점검 이후 추가적인 손상이 일부 조사되었으나, 기 발생된 손상의 진전은 없는 상태로 확인되었다.

- 가로보 및 세로보에 발생된 도장손상은 현재 손상의 정도가 경미한 상태이나, 공용중 외기 등에 의해 부식으로 진행될 수 있으므로 도장보수를 실시하는 것이 바람직하다.

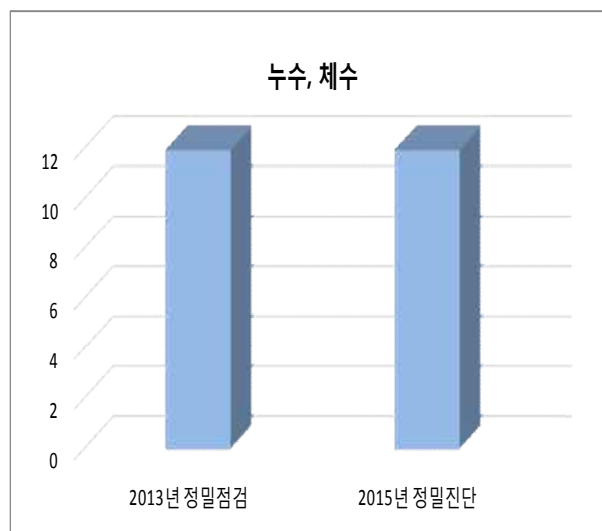
【그림 3.2.3】 교대 기 점검 결과 비교(대구)

- 기 점검 이후 신규 손상의 발생 및 기 발생된 손상 부위의 진전은 없는 상태로 확인되었다.

- 교대 중분대측 신축이음부 누수 및 체수는 방치할 경우 교좌면 콘크리트 열화 및 교량받침의 부식과 같은 2차손상을 유발시킬 수 있으므로 보수조치가 요구된다.
- 현재, 신축이음장치는 내구수명이 남아있어 교체할 필요성은 없는 관계로 신축이음 하부에 유도배수로를 설치하여 낙수되는 노면수를 교대 밖으로 배출시키는 방안이 바람직 할 것으로 판단된다.

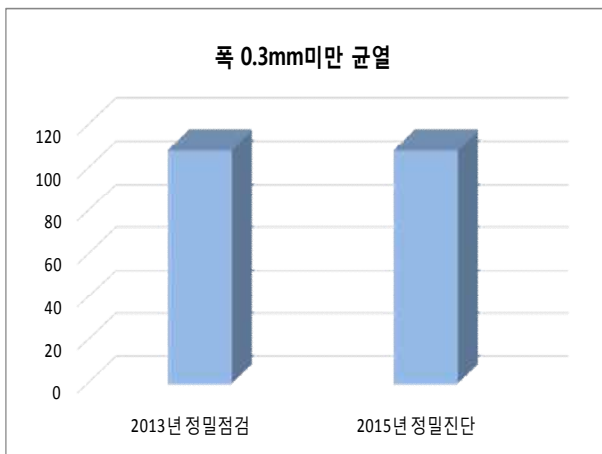
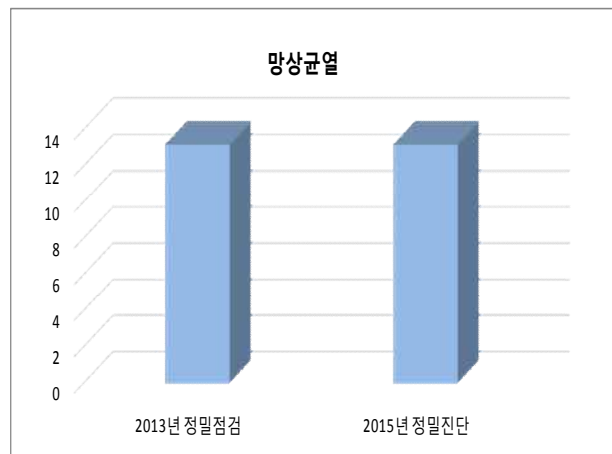
【그림 3.2.4】 교각 기 점검 결과 비교(대구)

- 기 점검 결과를 토대로 손상을 비교한 결과, 신규 손상의 발생 및 기 발생된 손상의 진전은 없는 상태로 확인되었다.

- 조사된 균열들은 균열의 패턴, 발생위치 등을 고려해 볼 때, 외력에 의해 발생된 균열이 아닌 콘크리트 양생시 수화열 및 시공초기 건조수축 등에 의해 발생된 비구조적인 균열로 판단된다.
- 조사된 손상들은 손상의 진전이 확인되지 않아 균열의 진행성은 수렴된 상태로 판단되므로 표면처리보수를 실시하여도 재손상이 발생되지 않을 것으로 판단되며, 내구성 증대 차원에서 보수조치를 실시하는 것이 바람직하다.

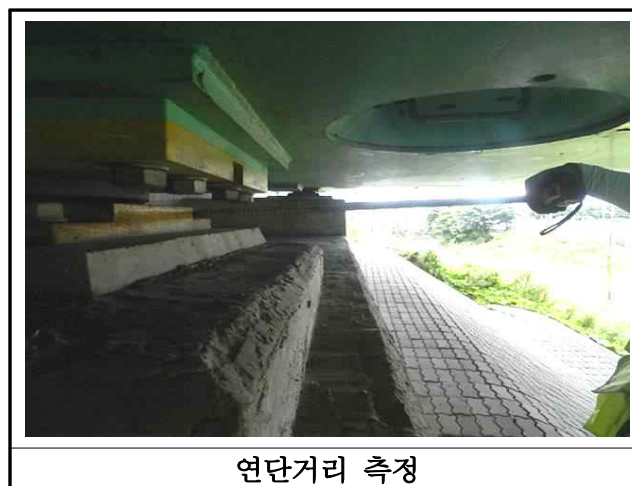
【사진 3.2.11】 연단거리 측정 전경(대구)

- 연단거리 측정 결과, 실측 연단거리가 계산 연단거리를 상회하고 있는 것으로 측정되어 시방규정을 만족하고 있는 것으로 검토되었다.

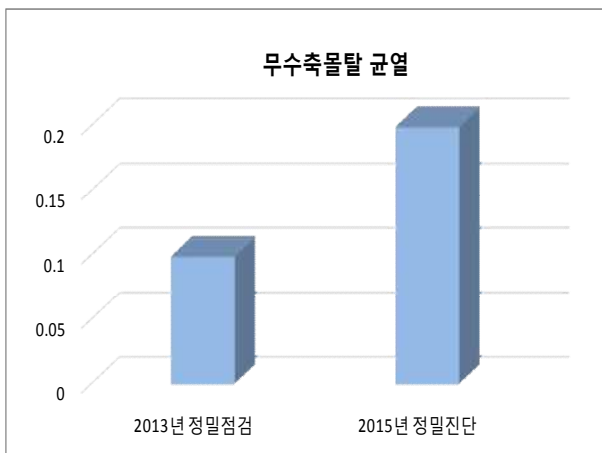
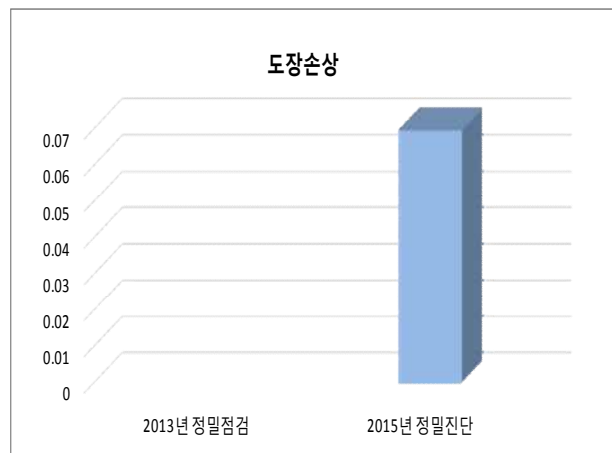
【그림 3.2.7】 교량받침 기 점검 결과 비교(대구)

- 기 점검 결과를 토대로 손상의 진전 여부를 검토한 결과, 경미한 손상이 일부 추가로 조사되었으며, 기 발생한 손상의 진전은 없는 것으로 확인되었다.

- 청도1교(대구)의 교량받침은 온도변화에 따른 수축 및 신장시 가동여유량을 확보하고 있는 것으로 확인되어 가동상태는 양호한 것으로 판단된다.
- 무수축물탈에 발생한 균열들의 원인은 물탈 양생시 발생하는 수화열 및 콘크리트 건조 수축시 발생하는 마찰력에 의한 응력으로 인하여 미세균열이 유발된 것으로 판단되며, 손상의 정도가 경미한 상태이므로 보수는 불필요 할 것으로 판단된다.
- 받침에 발생한 도장손상 및 볼트부식은 경미한 상태이므로 보수보다는 지속적인 주의관찰이 경제성 측면에서 바람직하다.

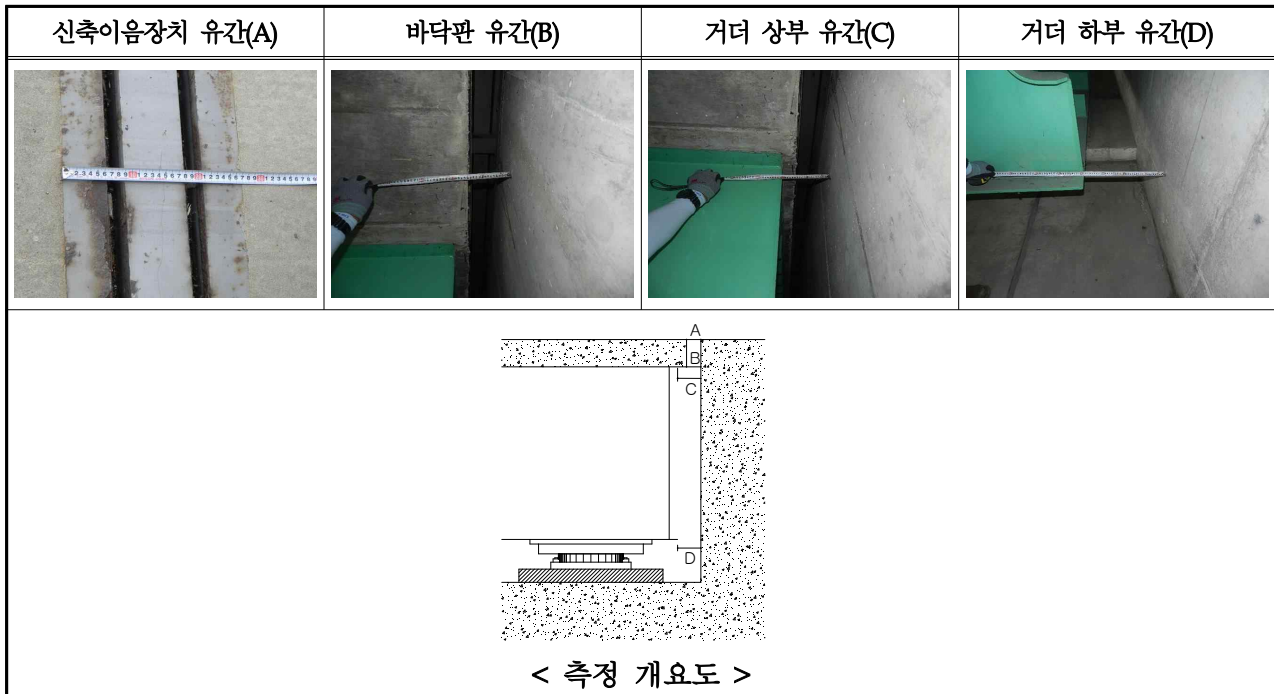
【사진 3.2.14】 신축이음 유간 측정방법(대구)

- 8월(30.4℃)과 11월(20.3℃)의 온도 변화에 따른 변동량 측정결과, 실측 변동량과 이론 변동량이 미소하게 차이가 발생하고 있었으나, 그 차이는 최대 8.2mm에 불과하며, 10년의 공용기간 동안 특이손상이 발생하지 않은 점으로 보아 전반적으로 이론치와 유사하게 가동하고 있는 것으로 판단된다.

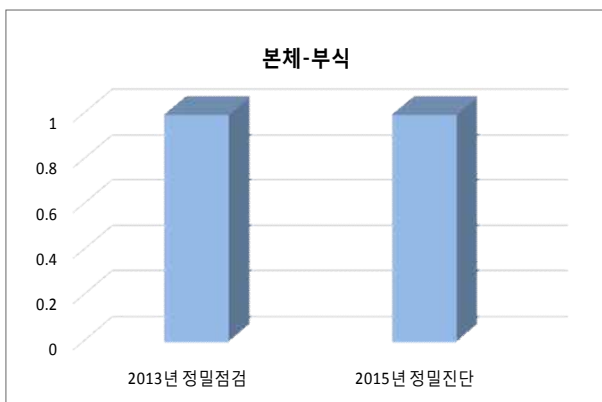
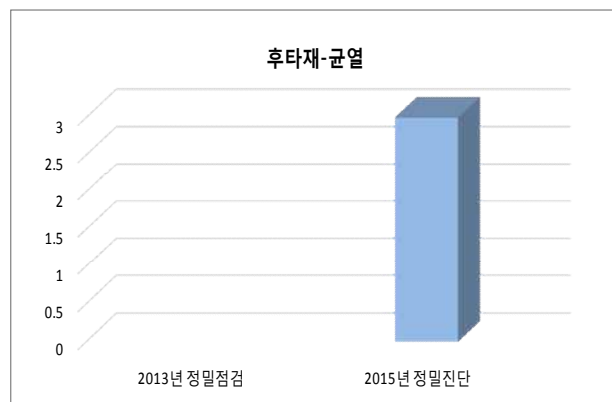
【그림 3.2.8】 신축이음장치 기 점검 결과 비교(대구)

- 기 점검 결과를 토대로 손상의 변화 여부를 검토한 결과, 기 발생된 손상의 진전은 없었으나, 고정볼트 탈락과 후타재 균열 및 단차가 추가로 조사되었다.

- 청도1교(대구)의 신축이음부는 온도변화에 따른 수축 및 신장시 여유량을 확보하고 있는 것으로 확인되어 신축거동상태는 양호한 것으로 판단된다.
- 후타재는 줄눈이 없이 콘크리트를 타설한 상태이므로 시공초기 건조수축 및 온도차에 의해 균열이 발생하거나, 공용 중 중차량 등의 반복통행 및 충격 등이 복합적으로 작용하여 균열이 발생한 것으로 판단되며, 표면처리보수를 실시하여도 차량의 주행시 보수재가 탈락할 가능성이 높은 관계로 보수보다는 지속적인 주의관찰이 바람직 할 것으로 판단된다.
- 신축이음 하부에 발생된 간격제한장치 고정볼트 탈락은 손상 발생위치 주변에 탈락된 볼트가 없는 관계로 공용중 발생이 된 것인지 체결미흡 등에 의한 것인지 원인규명을 명확히 할 수는 없었으나, 점검일 당시 볼트 탈락부위 주변에 2차손상(서포트빔 파손, 용접부 손상)은 발생하지 않은 것으로 확인되었다. 그러나, 방치할 경우에는 진동 및 충격으로 인해 서포트빔의 파단 및 본체 변형 등과 같은 손상이 발생할 수 있으므로 보수조치가 요구되며, 볼트의 재설치는 현실적으로 어려운 상태이므로 용접보수가 바람직하다.

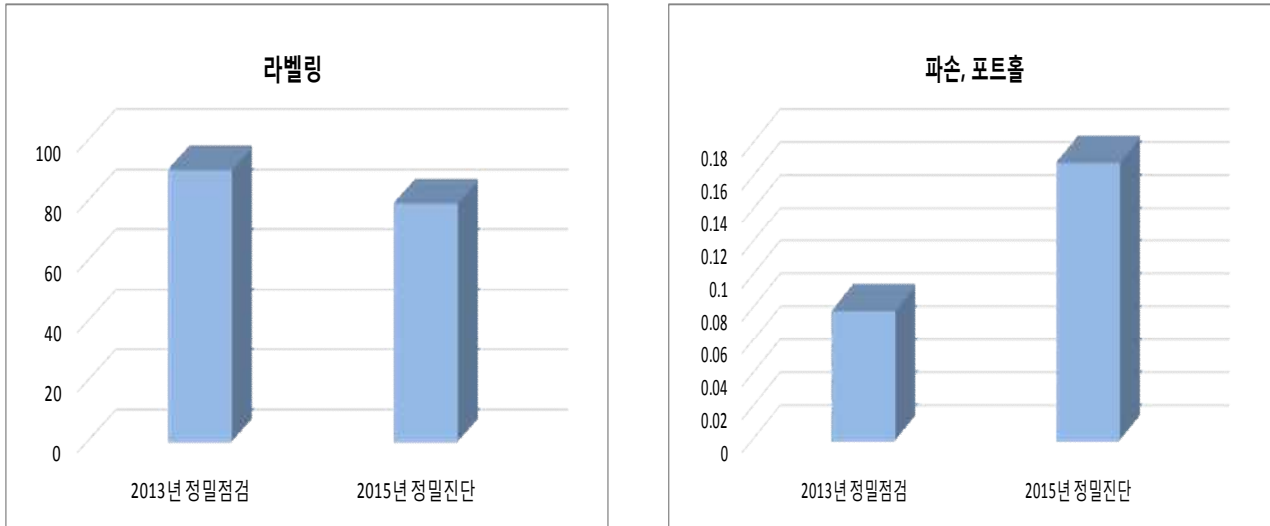
【그림 3.2.9】 교면포장 기 점검 결과 비교(대구)

- 교면포장은 지속적으로 부분 재포장 및 국부보수 등 유지보수를 실시하고 있었으며, 미보수된 부위는 손상의 진전이 없는 상태로 확인되었다.

- 라벨링은 포장면의 노후화에 의해 발생하는 손상으로 조사 당시 세립 골재만 탈리되어 있는 경미한 상태로 확인되었다. 현재, 라벨링이 주행차량에 미치는 영향은 없는 상태로 판단되어 보수조치는 필요하지 않은 상태이며, 지속적인 주의관찰 후 노후화가 더욱 진전되어 굵은 골재가 탈리될 시점에는 보수를 실시해야 할 것으로 판단된다.
- 파손 및 포트홀 등의 손상은 방치할 경우 제설제 및 우수의 유입 등에 의해 손상 규모가 확대될 수 있으므로 적정시기에 보수조치를 실시하는 것이 바람직하다.
- 보수가 시행된 부위는 전체적으로 양호한 상태로 확인되었으나, 교면포장은 주행차량에 의해 손상이 진전될 수 있으므로, 현재와 같이 지속적인 유지관리가 필요하다.

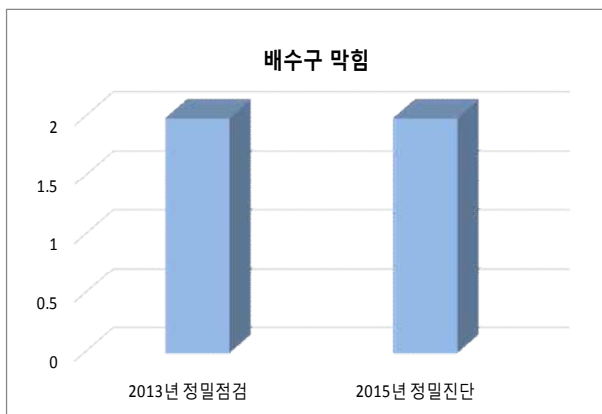
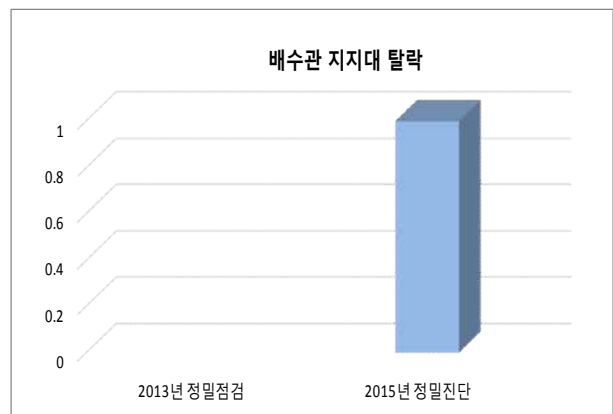
【그림 3.2.10】 배수시설 기 점검 결과 비교(대구)

- 기 점검 이후 일부 손상들에 대해서는 보수조치를 실시하고 있었으며, 보수부위 및 기 발생된 손상부위는 진전이 없는 상태로 확인되었다.

- 청도1교(대구)의 교면포장은 체수 등의 손상이 없는 상태로 배수시설의 기능상태는 양호한 것으로 판단되나, 사용성 확보 측면에서 조사된 손상들에 대해서는 보수조치를 실시하는 것이 바람직하다.

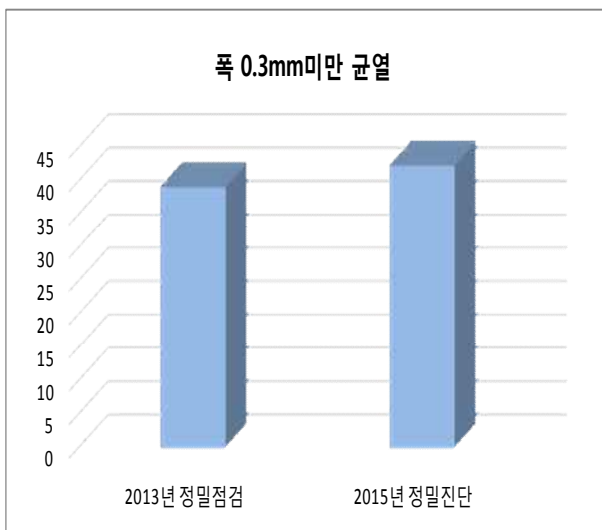
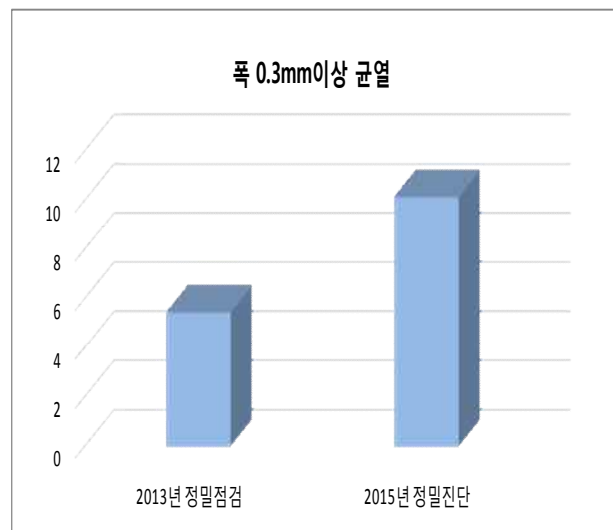
【그림 3.2.11】 난간 및 연석 기 점검 결과 비교(대구)

- 기 점검 이후 일부 보수를 실시했으나, 다수의 균열이 미보수 되었거나 또는 일부 재손상이 발생한 상태로 확인되었다.

- 방호벽에 발생한 균열들은 시공초기 건조수축 등 재료적·시공적 특성에 의해 발생한 것으로 판단된다.
- 조사된 손상들은 방호벽의 사용성을 저하시킬 만한 정도는 아닌 상태이므로 즉각적인 보수는 불필요하나, 백태와 같은 손상들은 방치할 경우 미관성을 저하시키고 운전자에게 심적 부담감을 줄 수 있으므로 적정시기에 보수조치를 실시하는 것이 바람직하다.

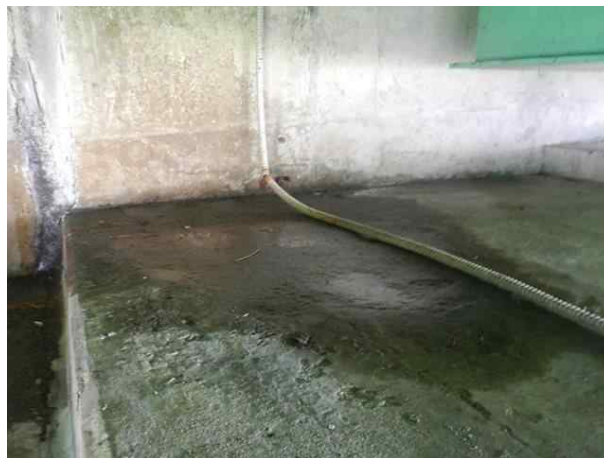
| 체수(A1 내측 교좌면) | 교량받침 상태양호(A1 Sh2) |

- A1 교좌면 체수의 경우 체수로 인한 콘크리트 열화 및 교량받침 손상은 없는 상태로 확인되었으나, 추가적인 손상을 미연에 방지하기 위해 유도배수관 연결부에 대한 정비가 필요하다.
- 상·하행선 접합부에 발생한 실란트 파손은 부등침하와 같은 이상징후는 발견되지 않았으며, 전차 점검과 유사한 상태로 확인되어 시공초기 잔류침하와 같은 변위 발생에 따른 손상에 의한 것으로 사료되며, 현 상태와 같이 유지시켜도 공용에 문제는 없을 것으로 판단된다.
- A1 교좌면에 발생한 체수는 점검 당시, 체수로 인한 콘크리트 열화 및 교량받침 손상은 없는 상태로 확인되었으나, 추가적인 손상을 미연에 방지하기 위해 유도배수관 연결부 및 물끊기홈 각재 제거와 같은 정비가 필요하다.

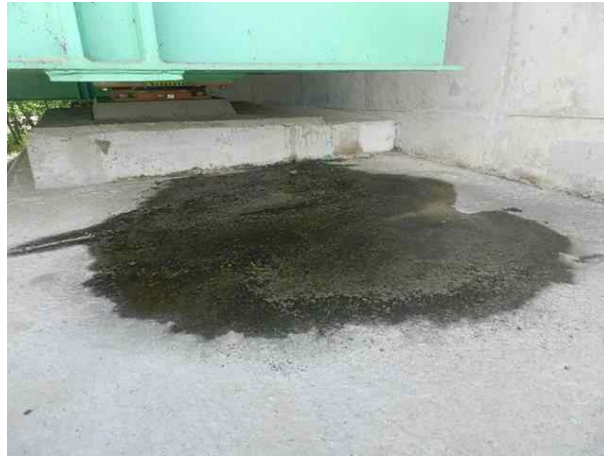
| 체수(A1 외측 교좌면) | 물끓기흙 미제거 부위로 우수 유입 흔적(S1) |

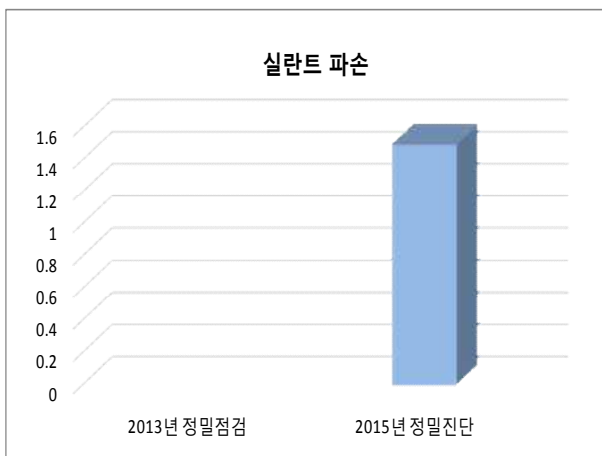
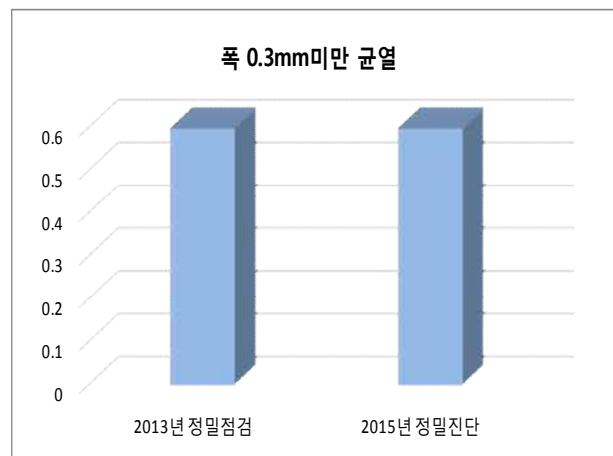
【그림 3.3.5】 교대 기 점검 결과 비교(부산)

- 기 점검 이후 실란트 파손이 추가로 조사되었으며, 기 발생된 손상 부위의 진전은 없는 상태로 확인되었다.

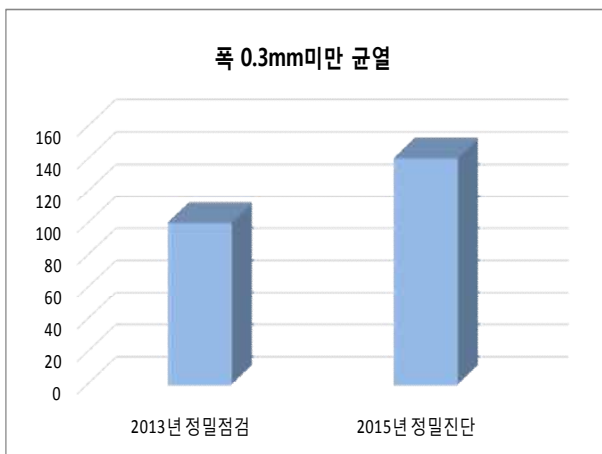
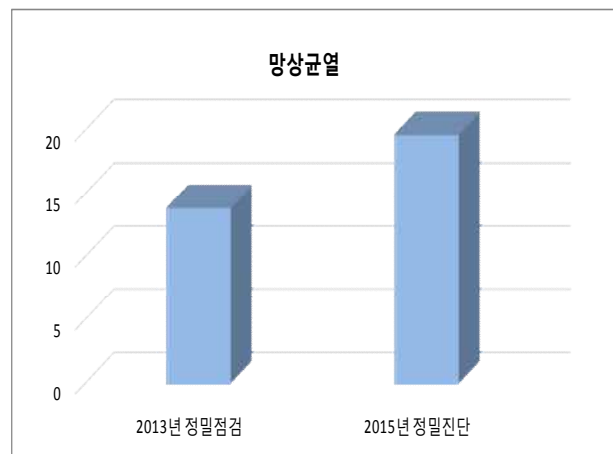
【그림 3.3.6】 교각 기 점검 결과 비교(부산)

- 기 점검 결과를 토대로 손상을 비교한 결과, 일부 손상이 추가로 조사되었으나, 기 발생된 손상의 진전 및 보수부 재손상은 없는 상태로 확인되었다.

- 조사된 균열들은 균열의 패턴, 발생위치 등을 고려해 볼 때, 외력에 의해 발생된 균열이 아닌 콘크리트 양생시 수화열 및 시공초기 건조수축 등에 의해 발생된 비구조적인 균열로 판단된다.
- 조사된 손상들은 손상의 진전이 확인되지 않아 균열의 진행성은 수렴된 상태로 판단되므로 표면처리보수를 실시하여도 재손상이 발생되지 않을 것으로 판단되며, 내구성 증대 차원에서 보수조치를 실시하는 것이 바람직하다.

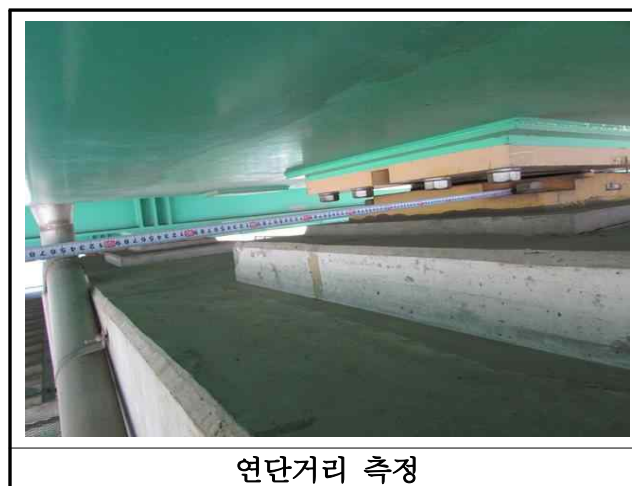
【사진 3.3.13】 연단거리 측정 전경(부산)

- 연단거리 측정 결과, 실측 연단거리가 계산 연단거리를 상회하고 있는 것으로 측정되어 시방규정을 만족하고 있는 것으로 검토되었다.

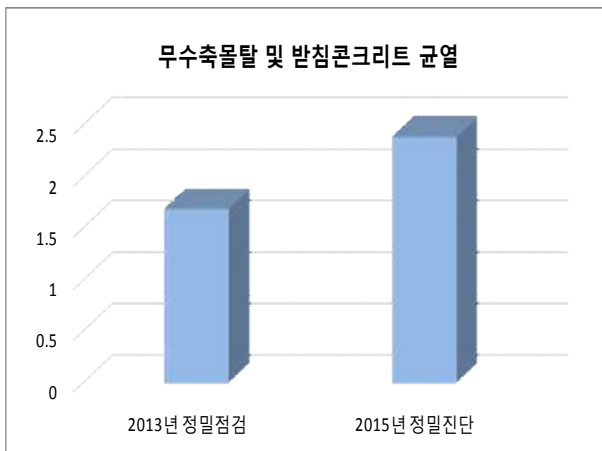
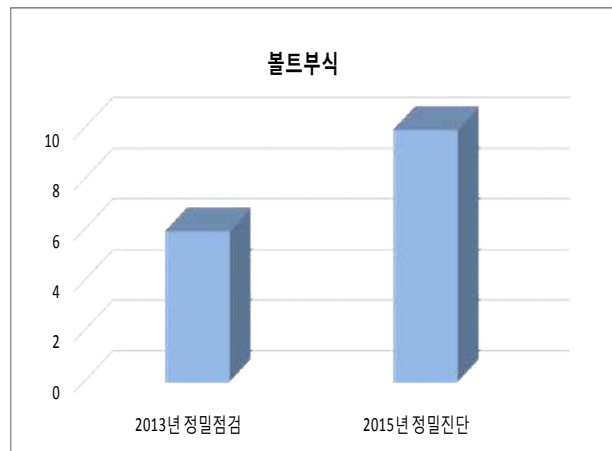
【그림 3.3.9】 교량받침 기 점검 결과 비교(부산)

- 기 점검 결과를 토대로 손상의 진전 여부를 검토한 결과, 경미한 손상이 일부 추가로 조사되었으며, 기 발생된 손상의 진전은 없는 것으로 확인되었다.

- 청도1교(부산)의 교량받침은 온도변화에 따른 수축 및 신장시 가동여유량을 확보하고 있는 것으로 확인되어 가동상태는 양호한 것으로 판단된다.
- 무수축물탈 및 받침콘크리트에 발생된 균열들의 원인은 몰탈 양생시 발생하는 수화열 및 콘크리트 건조수축시 발생하는 마찰력에 의한 응력으로 인하여 미세균열이 유발된 것으로 판단되며, 손상의 정도가 경미한 상태이므로 보수는 불필요 할 것으로 판단된다.
- 받침에 발생된 도장손상 및 볼트부식은 경미한 상태이므로 보수보다는 지속적인 주의관찰이 경제성 측면에서 바람직하다.

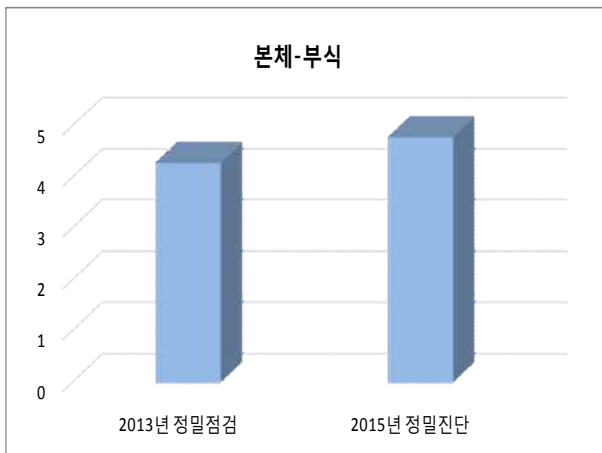
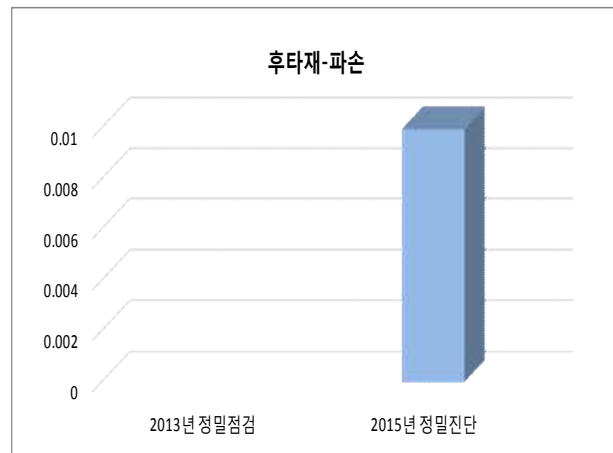
【그림 3.3.10】 신축이음장치 기 점검 결과 비교(부산)

- 기 점검 결과를 토대로 손상의 변화 여부를 검토한 결과, 갯길측에 발생된 본체에서 부식이 다소 진행되어 있었으며, 후타재 파손이 추가로 조사되었다.

- 청도1교(부산)의 신축이음부는 온도변화에 따른 수축 및 신장시 여유량을 확보하고 있는 것으로 확인되어 신축거동상태는 양호한 것으로 판단된다.
- 갯길측에 발생한 본체 부식은 유간 내 이물질 퇴적으로 인한 체수의 발생으로 인하여 유발된 것으로 판단되며, 부식의 정도는 경미한 상태이므로 보수조치는 필요하지 않으나 원활한 기능 유지를 위해 정기적인 청소를 실시해야 할 것으로 판단된다.
- 후타재 파손은 청도IC 진입차로인 3차로의 차륜위치에서 발생한 것으로 보아 중차량 통과 시 충격 등에 의해 발생한 것으로 판단되며, 추가적인 손상의 진전을 방지하기 위해 보수조치가 요구된다.

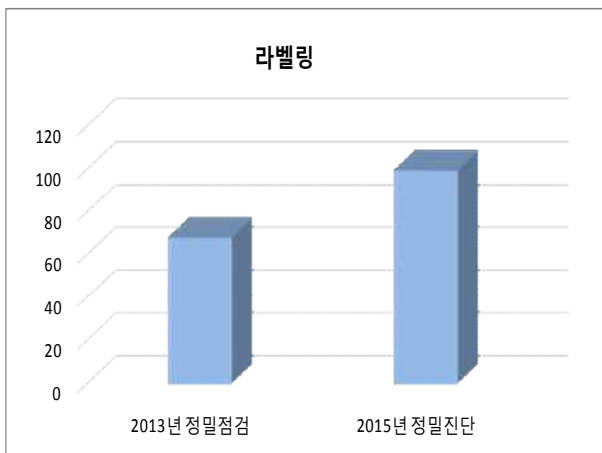
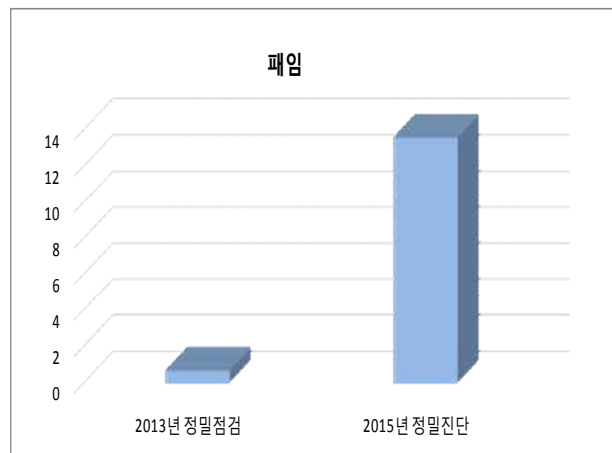
【그림 3.3.11】 교면포장 기 점검 결과 비교(부산)

- 교면포장은 지속적으로 부분 재포장 및 국부보수 등 유지보수를 실시하고 있었으나, 공용년수 증가에 따른 손상이 일부 발생하고 있는 상태로 확인되었다.

- 라벨링은 포장면의 노후화에 의해 발생하는 손상으로 조사 당시 세립 골재만 탈리되어 있는 경미한 상태로 확인되었다. 현재, 라벨링이 주행차량에 미치는 영향은 없는 상태로 판단되어 보수조치는 필요하지 않은 상태이며, 지속적인 주의관찰 후 노후화가 더욱 진전되어 굵은 골재가 탈리될 시점에는 보수를 실시해야 할 것으로 판단된다.
- 포트홀은 제설제 및 우수의 유입 등에 의해 손상 규모가 확대될 수 있으므로 보수조치가 요구되나, 패임은 손상의 정도가 경미하므로 주의관찰이 바람직하다.
- 시공이음부 균열은 인접 포장부 이어치기시 다짐부족 또는 밀도저하, 포설 온도의 차이 등에 의해 발생된 것으로 판단되며, 방치할 경우 균열부위 주변으로 탈리현상이 발생하여 라벨링 및 포트홀이 발생할 수 있으므로 실링보수를 실시하는 것이 바람직하다.
- 보수가 시행된 부위는 전체적으로 양호한 상태로 확인되었으나, 교면포장은 주행차량에 의해 손상이 진전될 수 있으므로, 현재와 같이 지속적인 유지관리가 필요하다.

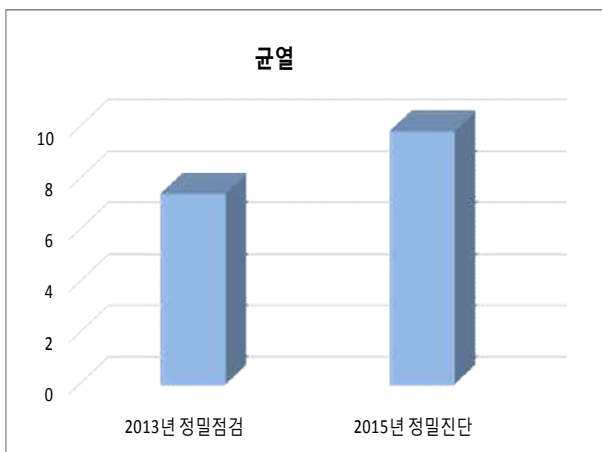
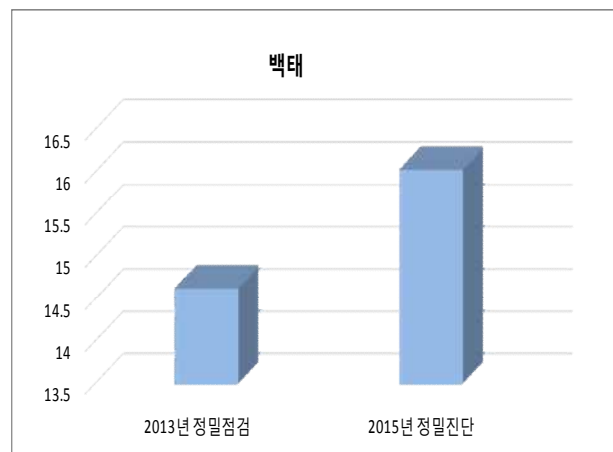
【그림 3.3.12】 난간 및 연석 기 점검 결과 비교(부산)

- 기 점검 이후 일부 보수를 실시했으나, 다수의 균열이 미보수 되었거나 또는 일부 재산상이 발생한 상태로 확인되었다.

- 방호벽에 발생한 균열들은 시공초기 건조수축 등 재료적·시공적 특성에 의해 발생한 것으로 판단된다.
- 조사된 손상들은 방호벽의 사용성을 저하시킬 만한 정도는 아닌 상태이므로 즉각적인 보수는 불필요하나, 백태와 같은 손상들은 방치할 경우 미관성을 저하시키고 운전자에게 심적 부담감을 줄 수 있으므로 적정시기에 보수조치를 실시하는 것이 바람직하다.

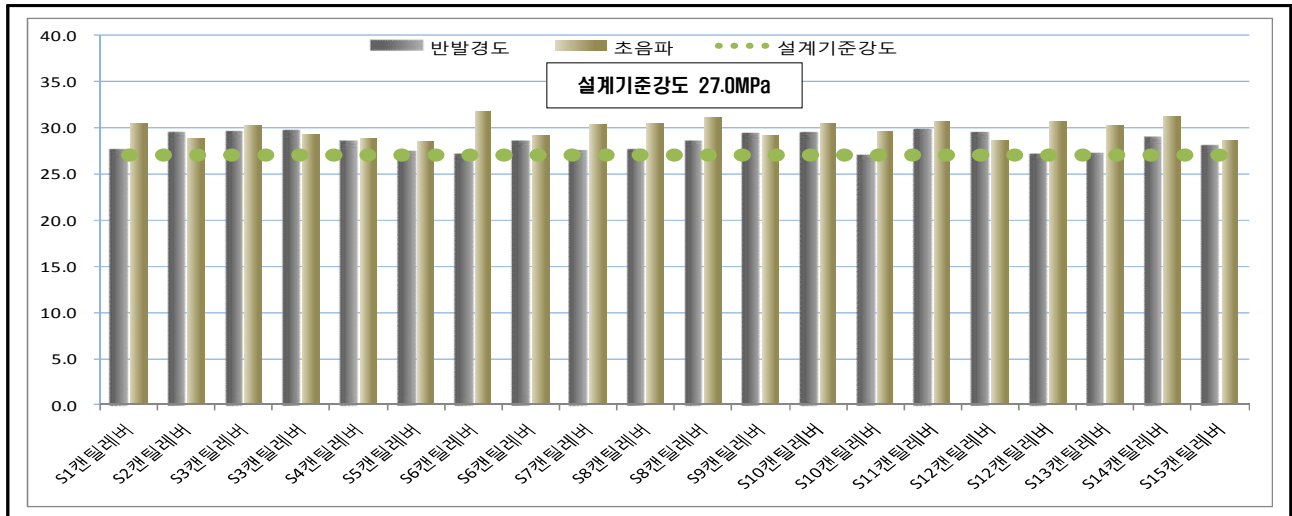
【그림 3.4.11】 상부구조 평균압축강도 추정결과(대구)

- 검토결과, 설계기준 대비 상부구조 : 100.0~117.4%, 하부구조 : 100.4~121.2%로 상·하부 구조 모두 비파괴 추정강도는 모두 100% 이상을 상회한 값이 측정되었다.
- 비파괴 추정식에 의해 평가된 강도는 전구간 강도가 설계기준 대비 100%이상으로 조사 되어 상·하부구조의 콘크리트 강도는 양호한 것으로 판단된다.
- 따라서, 금회 시험을 실시한 청도1교(대구)의 상부구조 및 하부구조에 대한 콘크리트 강도는 공용년수 경과에 따른 강도 저하는 없는 것으로 판단된다.

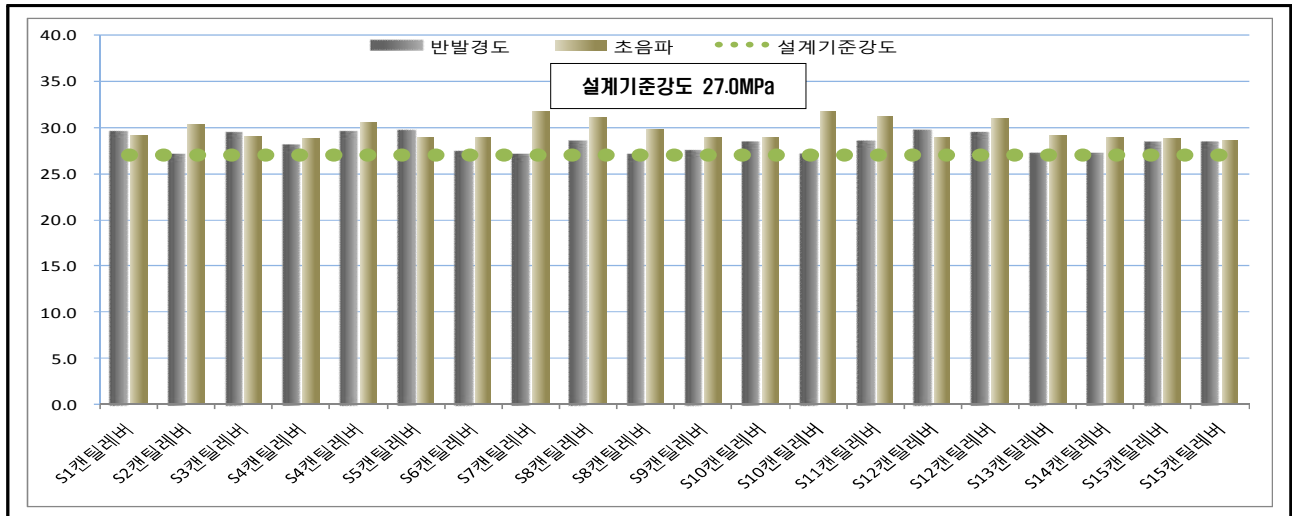
【그림 3.4.15】 상부구조 평균압축강도 추정결과(부산)

- 검토결과, 설계기준 대비 상부구조 : 100.3~117.4%, 하부구조 : 100.4~120.0%로 상·하부구조 모두 비파괴 추정강도는 모두 100% 이상을 상회한 값이 측정되었다.
- 비파괴 추정식에 의해 평가된 강도는 전구간 강도가 설계기준 대비 100%이상으로 조사되어 상·하부구조의 콘크리트 강도는 양호한 것으로 판단된다.
- 따라서, 금회 시험을 실시한 청도1교(부산)의 상부구조 및 하부구조에 대한 콘크리트 강도는 공용년수 경과에 따른 강도 저하는 없는 것으로 판단된다.

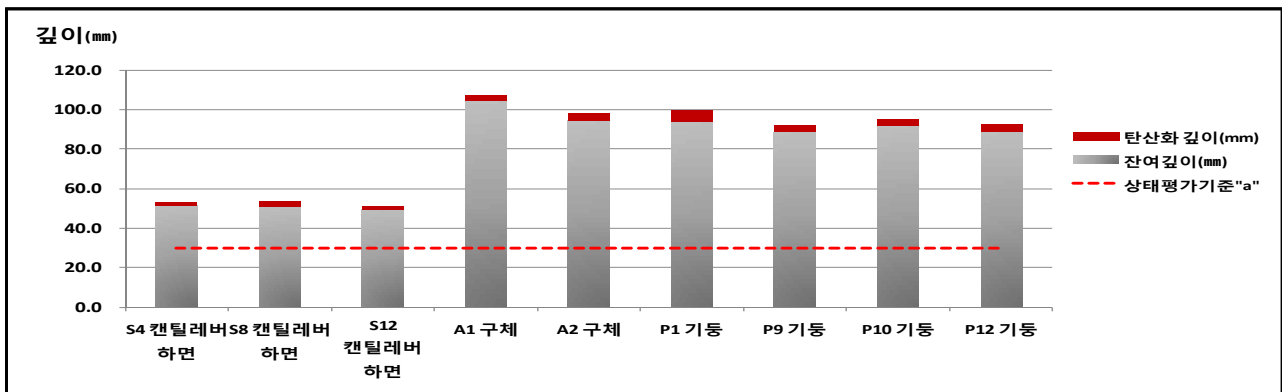
【그림 3.4.17】 탄산화 깊이 측정결과(부산)

| 구 분 | | '13년 정밀점검 | 금회 정밀안전진단 | 비 고 |
|---|---|---|---|---|
| 검토의견 | | ▪ 기 정밀점검('13년)과 비교·분석한 결과, 측정위치에 따른 편차가 다소 존재하나 탄산화로 인한 철근의 부식발생 우려는 없는 것으로 확인되어 양호한 것으로 판단됨 | | |

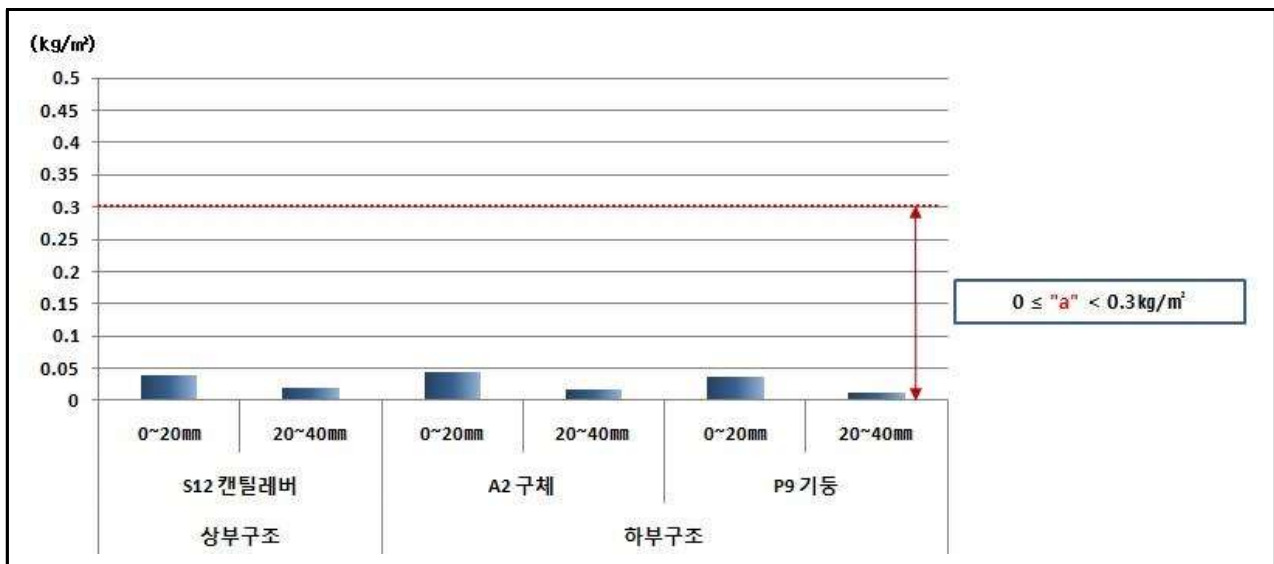
【그림 3.4.18】 염화물시험 측정결과(부산)

염화물함유량 시험은 총 3개소(상부구조 1개소, 하부구조 2개소)에서 깊이별 시험을 실시한 결과, 전 개소에서 철근의 부식환경이 없는  $0.3\text{kg/m}^3$  이하로 확인되었다.

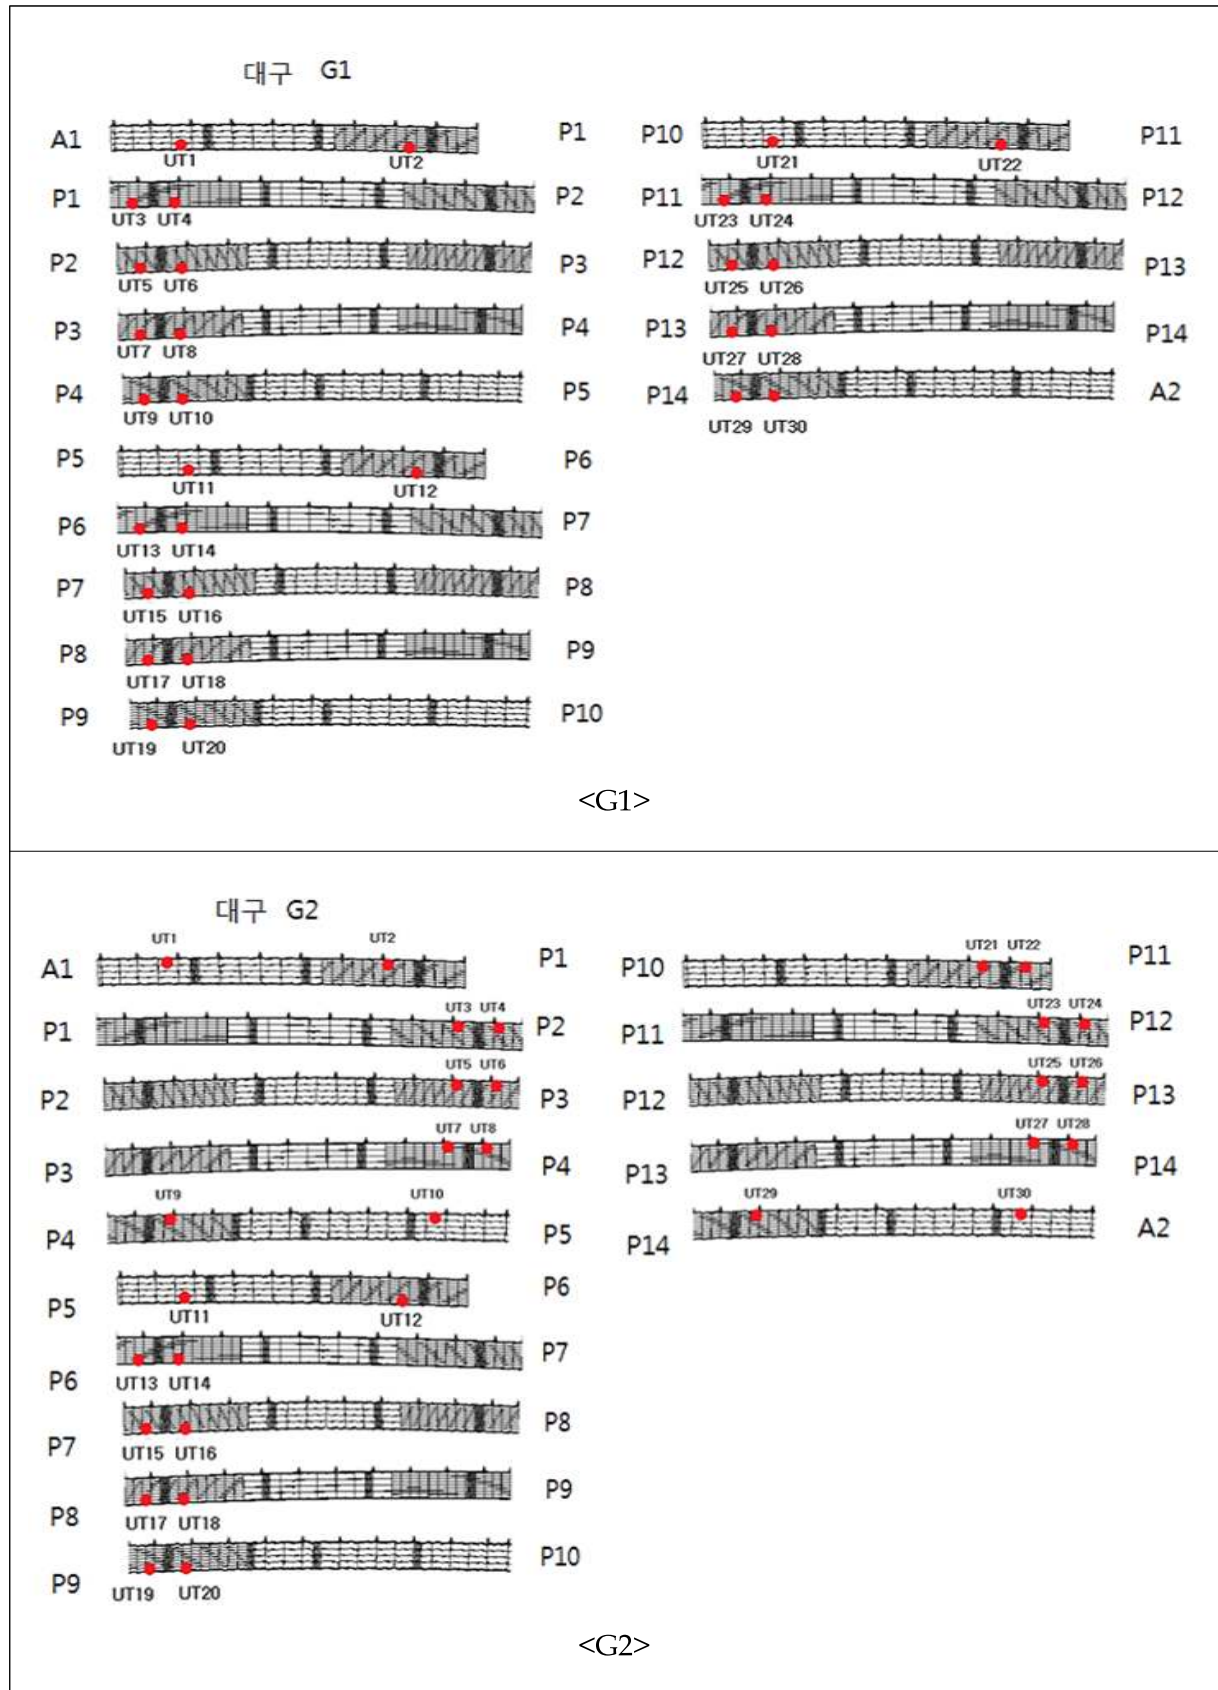
【그림 3.5.1】 강재 내구성조사 위치도(대구)

초음파탐상시험으로 강박스 거더의 맞대기 용접부에 대해 용접상태를 검사한 결과, 전 개소에서 균열, 기공, 슬래그 및 용입부족 등의 내부결함이 없는 1등급(합격)으로 조사되었다.
