# 제 출 문

귀사에서 의뢰하신 『2015년 하반기 시설물 안전점검용역(1구간 정밀안전진단)』을 성실히 수행하고 원정교(대구, 부산)의 결과를 본 보고서에 수록하여 부속자료와 함께 제출합니다.

## 원정교(대구) 정밀안전진단 결과표

## 원정교(대구) 정밀안전진단 실시결과 요약표

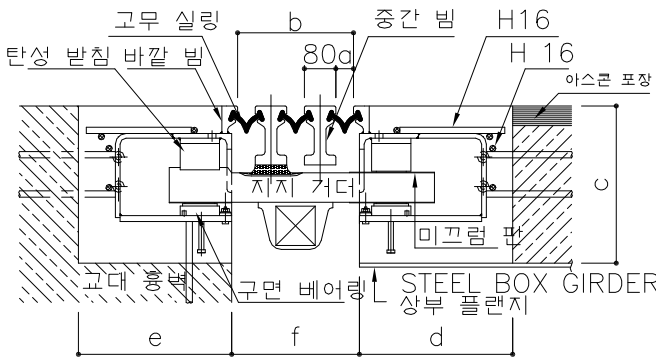
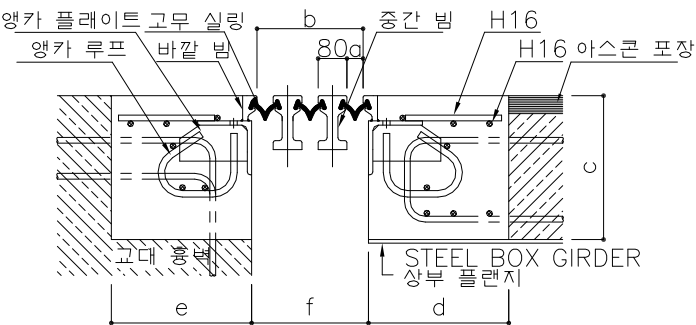
<신축이음 단면도>

| 구 분 | | 주요결함 및 외관조사 결과 | 검토의견 |
|---|---|---|---|
| 신축이음 | | <ul style="list-style-type: none"> <li>• 후타재 균열 및 단차, 갯길측 본체 부식 및 이물질 퇴적이 조사</li> <li>• Exp.J1(A1)에서 규모 0.2m(B)×1.0m(L)의 후타재 파손 발생</li> </ul> | <ul style="list-style-type: none"> <li>• 후타재 균열은 반복된 차량의 통행으로 보수 효과가 적으므로 보수 불필요하며, 본체 부식은 주기적으로 퇴적된 이물질을 제거하여 체수를 방지</li> <li>• 신축이음의 시공성은 양호한 상태로 확인되었으며, 시공초기 미세한 결함부위로 제설제 및 우수 등이 유입되어 동결융해의 반복 및 중차량의 반복통행으로 손상 규모가 확대</li> </ul> |

후타재 파손(A1-대구)
