## 제 3장 현장조사 및 시험

### 3.1 개 요

원정교(대구, 부산)는 경상북도 청도군 청도읍 원정리 일원(대구부산고속도로 부산기점 61.9~62.0k)에 위치하고 있으며, 2006년도에 준공되어 약 10년의 공용기간이 경과하고 있고, 국도25호선 및 청도천을 횡단하고 있는 1종 시설물이다.

원정교의 연장은 120.0m(35.0m+50.0m+35.0m)이며, 상부구조는 3경간 연속으로 시공된 Steel Box Girder 형식이며, 하부구조의 교대는 역T형, 교각은 T형이며, 기초는 강관파일기초로 시공되어 있다.

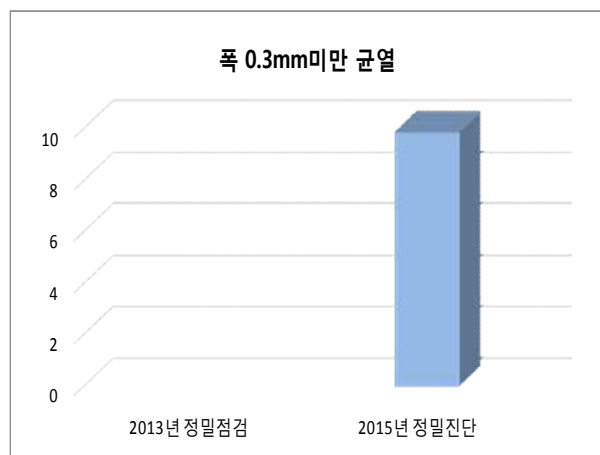
【그림 3.2.1】 교대 기 점검 결과 비교(대구)

- 기 점검 이후 경미한 미세균열이 일부 추가로 조사되었다.

- 교대에 발생한 균열들은 콘크리트 양생시 수화열 및 시공초기 건조수축과 같은 재료적인 특성에 의해 발생한 비구조적인 손상이며, 기 보수된 균열들은 재손상이 없는 것으로 확인되어 균열의 진행성은 수렴된 상태로 사료되므로 표면처리보수를 실시하여도 재손상은 발생하지 않을 것으로 판단된다.

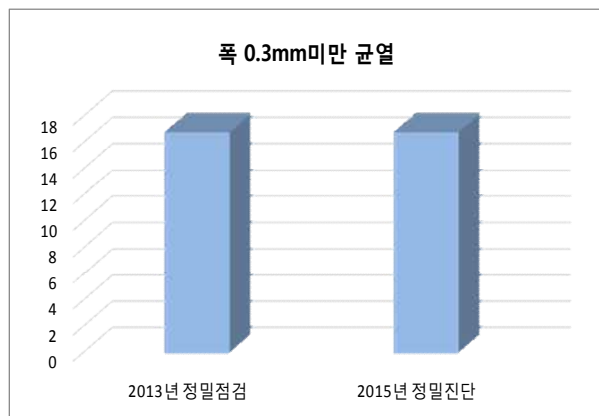
【그림 3.2.2】 교각 기 점검 결과 비교(대구)

- 기 점검 이후 신규 손상의 발생 및 기 발생된 손상의 진전은 없는 상태로 확인되었다.

- 조사된 균열들은 균열의 패턴, 발생위치 등을 고려해 볼 때, 외력에 의해 발생한 균열이 아닌 콘크리트 양생시 수화열 및 시공초기 건조수축 등에 의해 발생한 비구조적인 균열로 판단된다.
- 조사된 손상들은 손상의 진전이 확인되지 않아 균열의 진행성은 수렴된 상태로 판단되므로 표면처리보수를 실시하여도 재손상이 발생되지 않을 것으로 판단되며, 내구성 증대 차원에서 보수조치를 실시하는 것이 바람직하다.

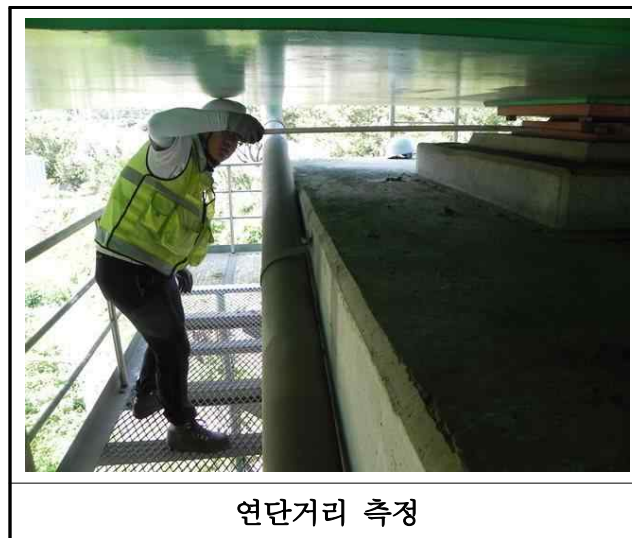
【사진 3.2.10】 연단거리 측정 전경(대구)

- 연단거리 측정 결과, 실측 연단거리가 계산 연단거리를 상회하고 있는 것으로 측정되어 시방규정을 만족하고 있는 것으로 검토되었다.

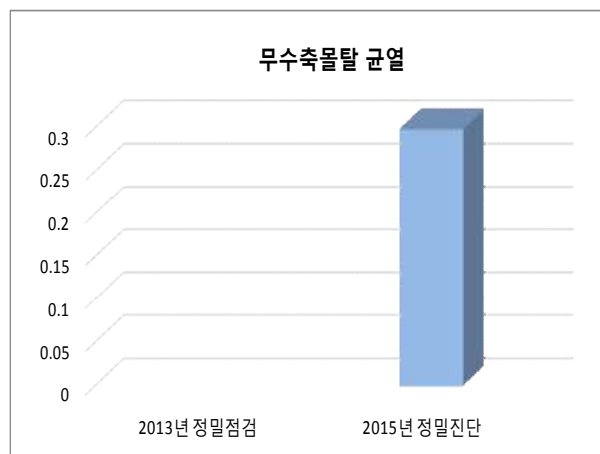
【그림 3.2.5】 교량받침 기 점검 결과 비교(대구)

- 기 점검 이후, 무수축물탈에서 경미한 균열이 추가로 조사되었으나, 특이사항은 없는 것으로 확인되었다.

- 원정교(대구)의 교량받침은 온도변화에 따른 수축 및 신장시 가동여유량을 확보하고 있는 것으로 확인되어 가동상태는 양호한 것으로 판단된다.
- 무수축물탈에 발생한 균열의 원인은 물탈 양생시 발생하는 수화열에 의해 하부플레이트가 팽창하게 되며, 콘크리트의 건조수축시 콘크리트와 하부플레이트의 열팽창계수의 차이로 인하여 마찰응력이 발생하여 미세균열이 발생한 것으로 판단되며, 손상의 정도가 경미한 상태이므로 보수는 불필요 할 것으로 판단된다.

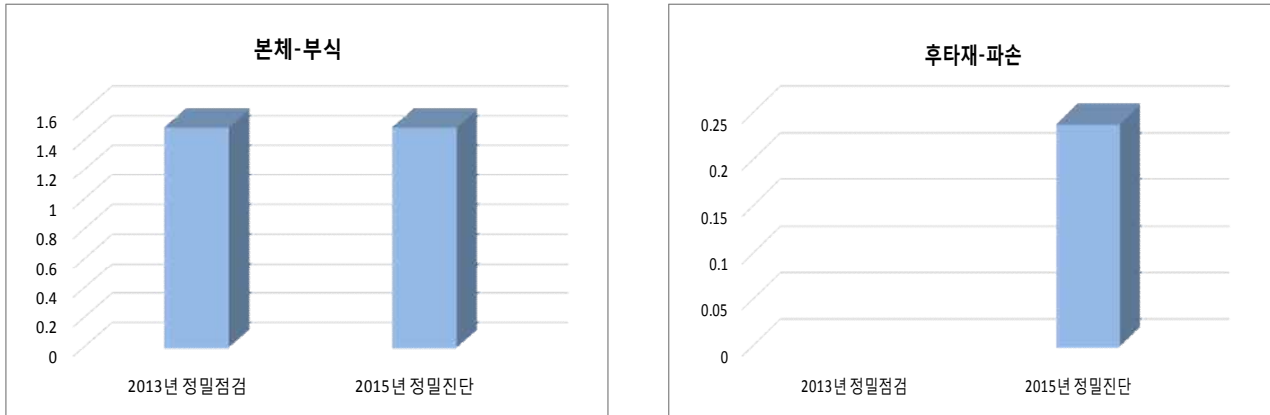
【그림 3.2.6】 신축이음장치 기 점검 결과 비교(대구)

- 기 점검 결과와 비교시, 후타재 파손이 추가적으로 조사되었으며, 기 발생된 손상의 진전은 없는 상태로 확인되었다.

- 원정교(대구)의 신축이음부는 온도변화에 따른 수축 및 신장시 여유량을 확보하고 있는 것으로 확인되어 신축거동상태는 양호한 것으로 판단된다.
- 원정교(대구)에 설치된 후타재의 설계기준강도는 40MPa이며, 철근의 피복두께는 92mm, 배근간격은 250mm로 설계되어 있다. 금번 현장조사시 측정된 후타재의 강도는 49.2MPa로 측정되었으며, 피복두께는 83~87mm, 배근간격은 약 250mm로 확인되어 신축이음장치의 시공상태는 양호한 것으로 확인되었다.
- 2013년 정밀점검 당시 현장조사 사진을 재검토한 결과, 후타재 파손 위치에 미세한 균열이 발생되어 있는 것이 확인되었다.

- 따라서, 후타재 파손은 시공초기에 발생한 미세한 결함부위로 제설제 및 우수 등이 유입되고, 동결융해의 반복 및 중차량 등의 반복 통행으로 인하여 손상의 규모가 확대되어 2014년도 상반기부터 손상이 조사되었을 것으로 판단되며, 후타재 손상은 주행차량의 안전에 영향을 미칠 수 있으므로 보수조치가 요구된다.

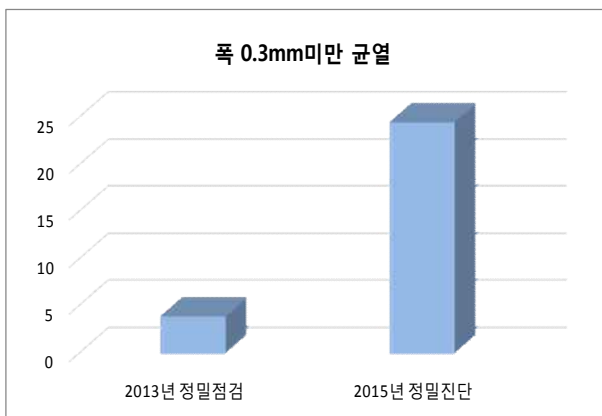
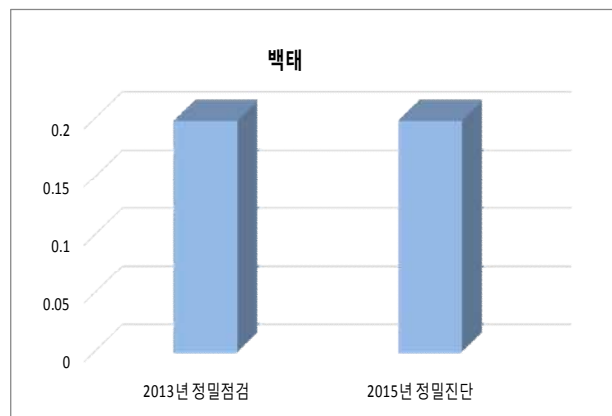
【그림 3.2.7】 난간 및 연석 기 점검 결과 비교(대구)

- 기 점검 이후 폭 0.2mm 이하의 균열이 추가적으로 조사되었으나, 기 발생한 손상의 진전은 없는 상태로 확인되었다.

- 방호벽에 발생한 균열들은 사용성을 저하시킬 만한 정도는 아닌 상태이므로 즉각적인 보수는 불필요하나, 백태와 같은 손상들은 방치할 경우 미관성을 저하시키고 운전자에게 심적 부담감을 줄 수 있으므로 적정시기에 보수조치를 실시하는 것이 바람직하다.

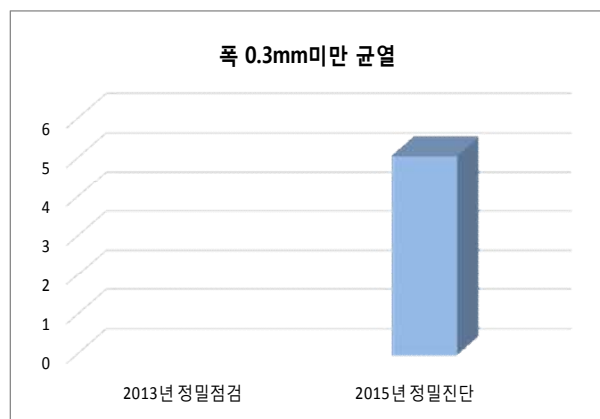
【그림 3.3.1】 교대 기 점검 결과 비교(부산)

- 기 점검 이후 경미한 미세균열이 일부 추가로 조사되었다.

- 교대에 발생한 균열들은 콘크리트 양생시 수화열 및 시공초기 건조수축과 같은 재료적인 특성에 의해 발생한 비구조적인 손상이며, 기 보수된 균열들은 재손상이 없는 것으로 확인되어 균열의 진행성은 수렴된 상태로 사료되므로 표면처리보수를 실시하여도 재손상은 발생하지 않을 것으로 판단된다.

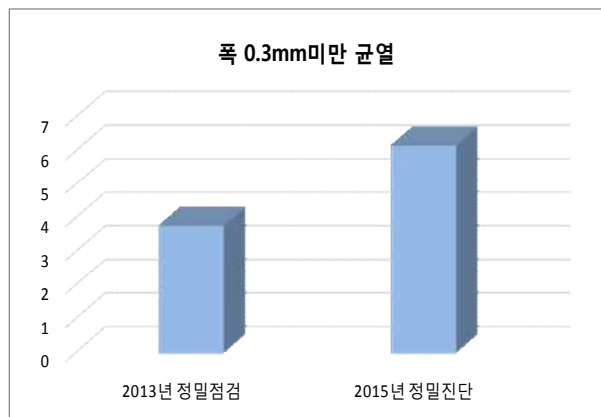
【그림 3.3.2】 교각 기 점검 결과 비교(부산)

- 기 점검 이후 미세한 균열이 추가로 조사되었으나, 기 발생된 손상의 진전은 없는 상태로 확인되었다.

- 조사된 균열들은 균열의 패턴, 발생위치 등을 고려해 볼 때, 외력에 의해 발생된 균열이 아닌 콘크리트 양생시 수화열 및 시공초기 건조수축 등에 의해 발생된 비구조적인 균열로 판단되며, 보수부 재손상 및 기 발생된 손상의 진전은 없는 것으로 확인되어 균열의 진행성은 수렴된 상태로 판단되므로 표면처리보수를 실시하여도 재손상이 발생되지 않을 것으로 판단된다.

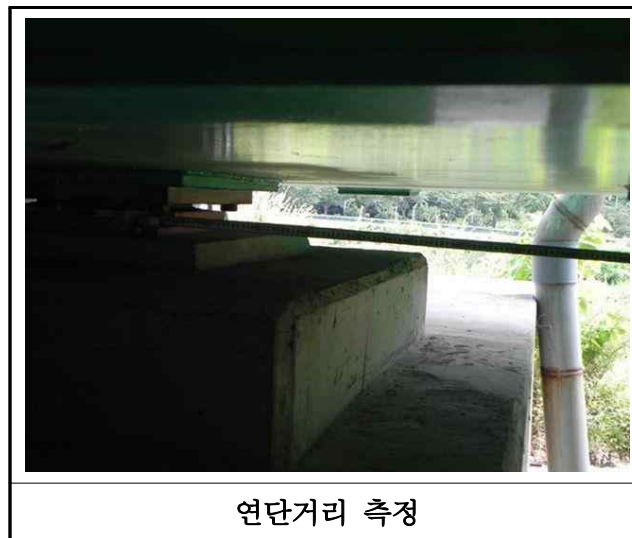
【사진 3.3.10】 연단거리 측정 전경(부산)

- 연단거리 측정 결과, 실측 연단거리가 계산 연단거리를 상회하고 있는 것으로 측정되어 시방규정을 만족하고 있는 것으로 검토되었다.

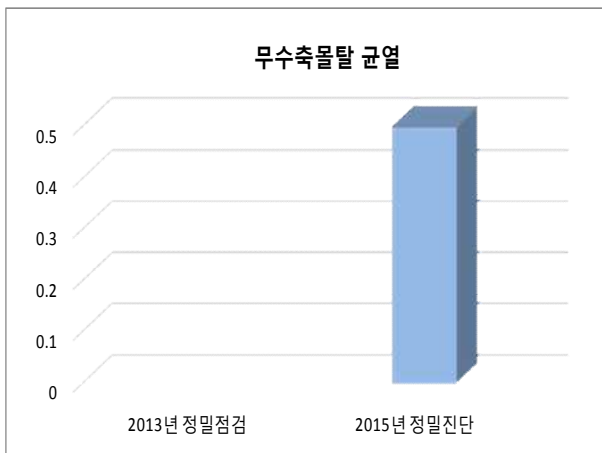
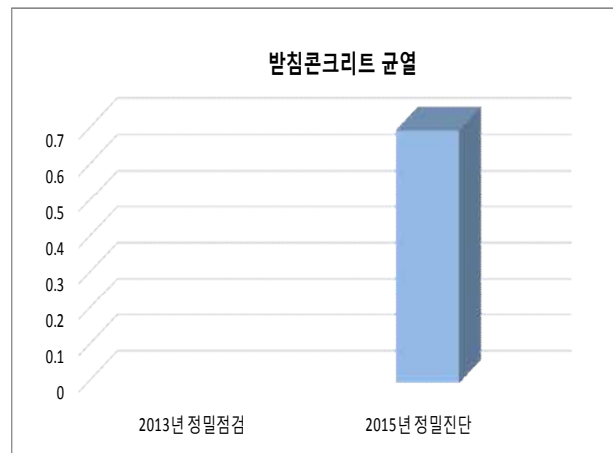
【그림 3.3.5】 교량받침 기 점검 결과 비교(부산)

- 기 점검 이후, 무수축물탈 및 받침콘크리트에서 경미한 균열이 추가로 조사되었으나, 특이사항은 없는 것으로 확인되었다.

- 원정교(부산)의 교량받침은 온도변화에 따른 수축 및 신장시 가동여유량을 확보하고 있는 것으로 확인되어 가동상태는 양호한 것으로 판단된다.
- 무수축물탈 및 받침콘크리트에 발생된 균열의 원인은 물탈 양생시 발생하는 수화열에 의해 하부플레이트가 팽창하게 되며, 콘크리트의 건조수축시 콘크리트와 하부플레이트의 열팽창계수의 차이로 인하여 마찰응력이 발생하여 미세균열이 발생한 것으로 판단되며, 손상의 정도가 경미한 상태이므로 보수보다는 지속적인 주의관찰이 필요하다.

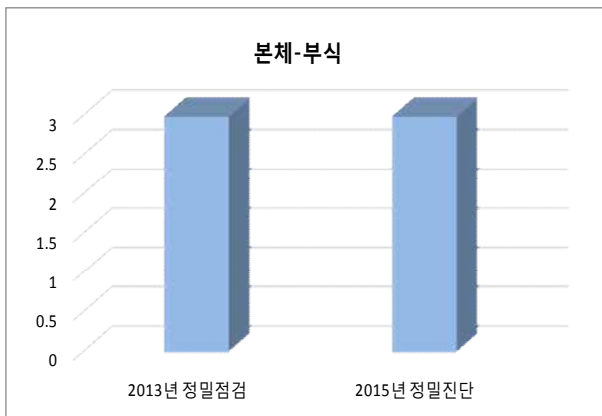
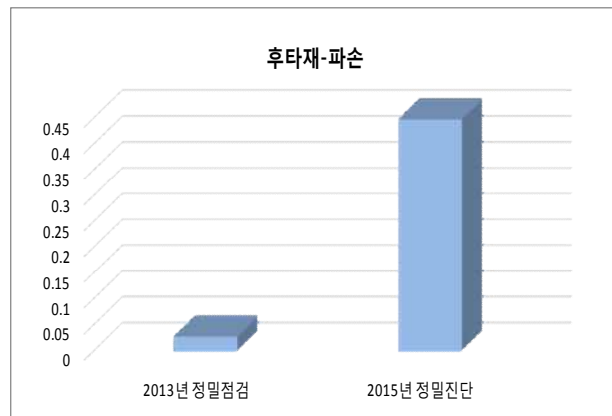
【그림 3.3.6】 신축이음장치 기 점검 결과 비교(부산)

- 기 점검 결과와 비교시, 후타재 파손이 추가적으로 조사되었으며, 기 발생된 손상의 진전은 없는 상태로 확인되었다.

- 원정교(부산)의 신축이음부는 온도변화에 따른 수축 및 신장시 여유량을 확보하고 있는 것으로 확인되어 신축거동상태는 양호한 것으로 판단된다.
- 후타재에 발생한 파손은 대구방향 Exp.J1(A1)에 발생한 파손과 같은 메카니즘은 아니며, 차륜의 위치에서 국소적인 파손이 발생한 것으로 보아 중차량 등의 반복통행으로 인한 손상으로 사료되며, 주행차량의 안전성 확보 차원에서 보수조치가 요구된다.
- 본체에 발생한 부식은 강재의 단면결손까지 진전되지는 않은 상태로 보수는 필요하지 않은 상태이며, 부식의 근본적인 원인은 갯길측 체수로 인하여 손상이 발생된 것이므로 체수의 유발인자인 유간 내 이물질을 정기적으로 청소하여 체수를 미연에 방지하는 것이 바람직하다.

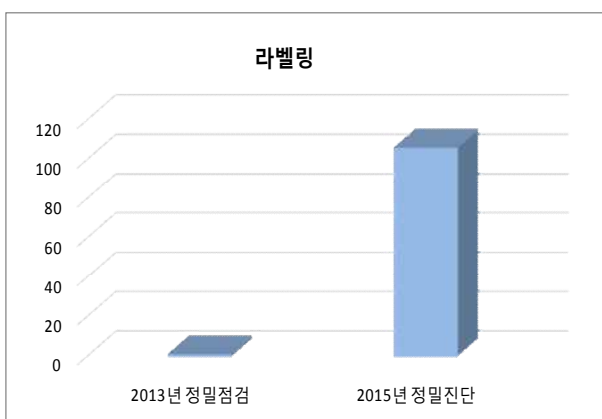
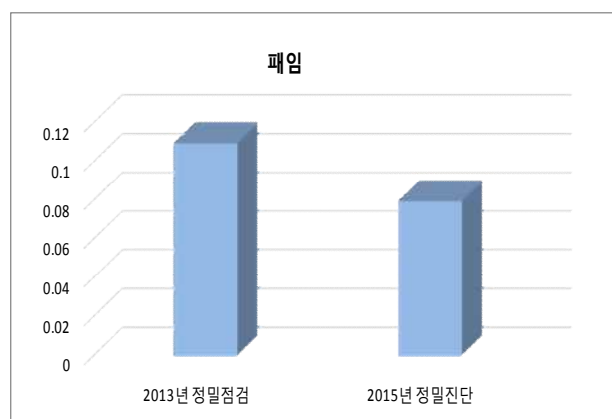
【그림 3.3.7】 교면포장 기 점검 결과 비교(부산)

| 구 분 | 2013년 정밀점검 | 2015년 정밀진단 | 비 고 |
|---|---|---|---|
| 라벨링(m²) | 1.5 | 106.5 | |
| 패임(m²) | 0.11 | 0.08 | |

- 보수가 시행된 부위는 전체적으로 양호한 상태로 확인되었으나, 교면포장은 주행차량에 의해 신규 손상의 발생 및 보수부 재손상이 발생될 수 있으므로, 현재와 같이 지속적인 유지관리가 필요하다.

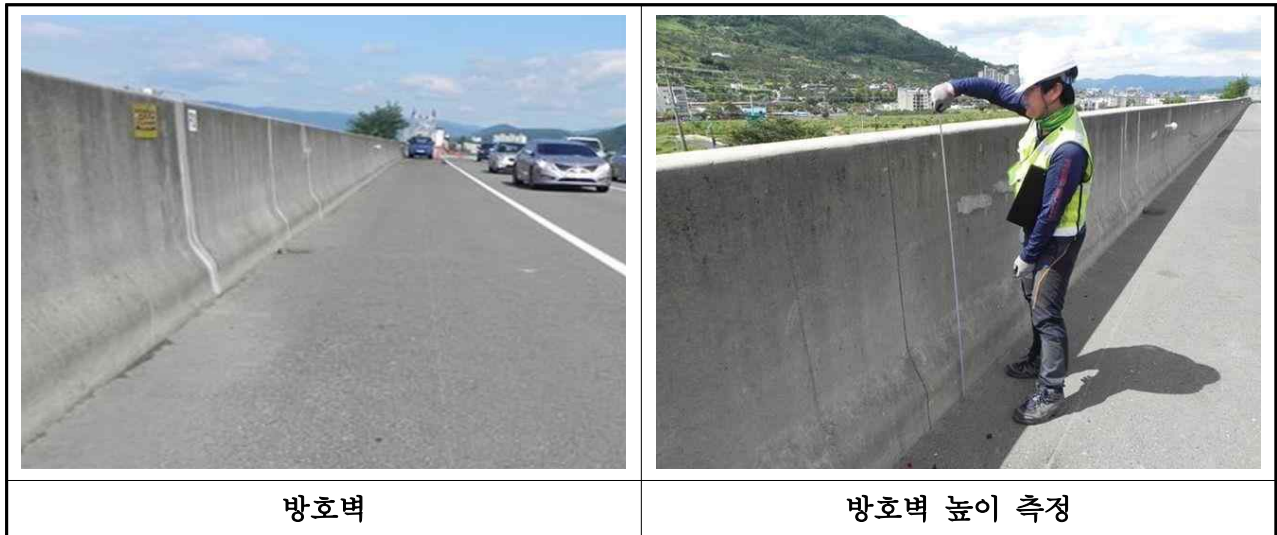
【사진 3.3.17】 난간 및 연석 전경(부산)

- 방호벽에 대한 외관조사 결과, 국부적으로 폭 0.2mm의 균열이 발생되어 있었으며, 일부 균열에서는 백태를 동반하고 있는 상태로 확인되었다.

- 방호벽에 발생한 균열들은 사용성을 저하시킬 만한 정도는 아닌 상태이므로 즉각적인 보수는 불필요하나, 백태와 같은 손상들은 방치할 경우 미관성을 저하시키고 운전자에게 심적 부담감을 줄 수 있으므로 적정시기에 보수조치를 실시하는 것이 바람직하다.

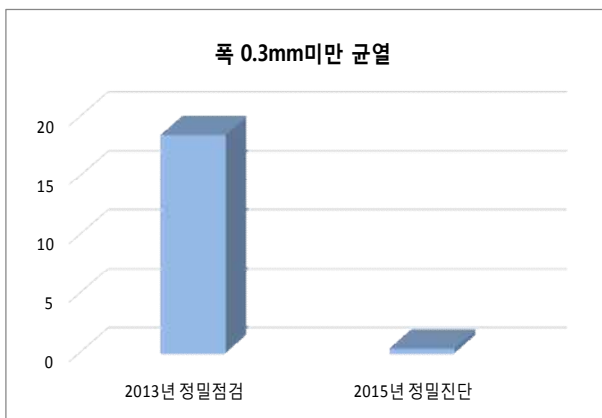
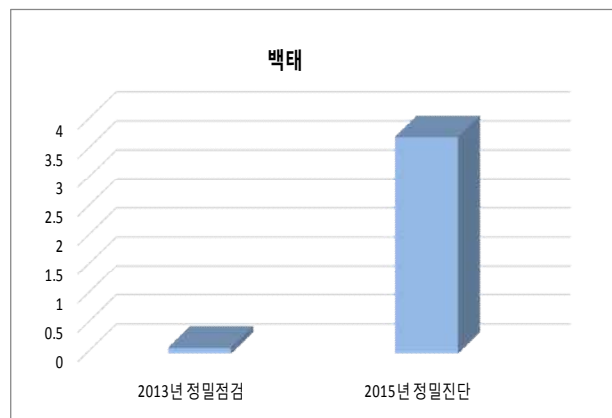
【그림 3.3.8】 난간 및 연석 기 점검 결과 비교(부산)

- 기 점검 이후 다수의 균열이 균열부 백태로 수정되어 단순 물량비교는 어려우나, 전차 점검 이후 기 발생된 손상의 진전은 없는 것으로 확인되었다.

| 구 분 | 2013년 정밀점검 | 2015년 정밀진단 | 비 고 |
|---|---|---|---|
| 균열(m)(폭 0.3mm미만) | 18.6 | 0.5 | |
| 백태(m²) | 0.1 | 3.73 | |

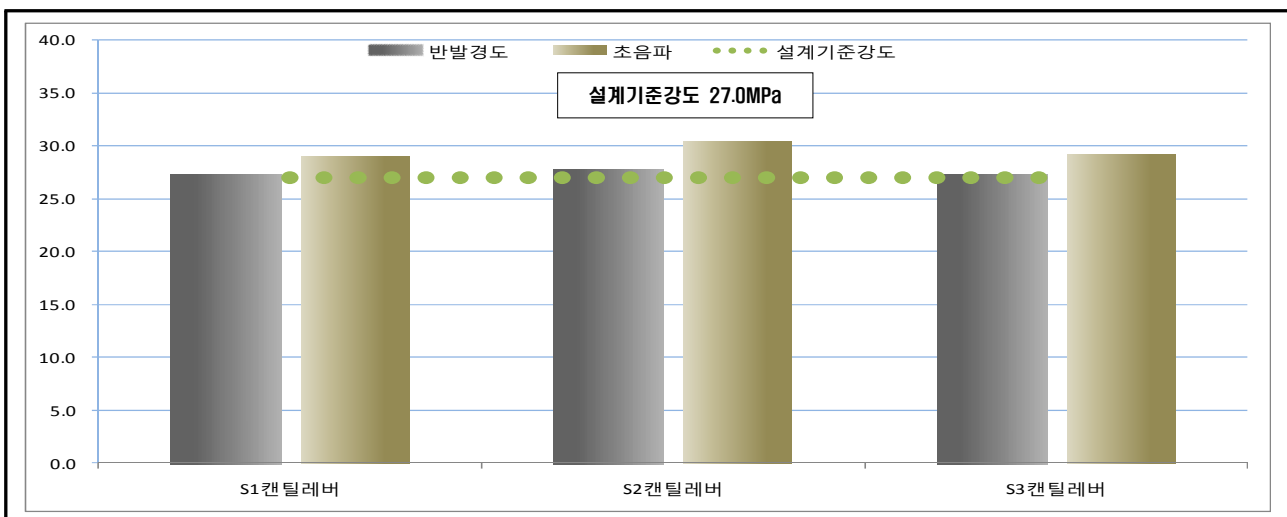
【그림 3.4.11】 상부구조 평균압축강도 추정결과(대구)

- 검토결과, 설계기준 대비 상부구조 : 101.1~112.5%, 하부구조 : 100.4~107.9%로 상·하부구조 모두 비파괴 추정강도는 모두 100% 이상을 상회한 값이 측정되었다.
- 비파괴 추정식에 의해 평가된 강도는 전구간 강도가 설계기준 대비 100%이상으로 조사되어 상·하부구조의 콘크리트 강도는 양호한 것으로 판단된다.
- 따라서, 금회 시험을 실시한 원정교(대구)의 상부구조 및 하부구조에 대한 콘크리트 강도는 공용년수 경과에 따른 강도 저하는 없는 것으로 판단된다.

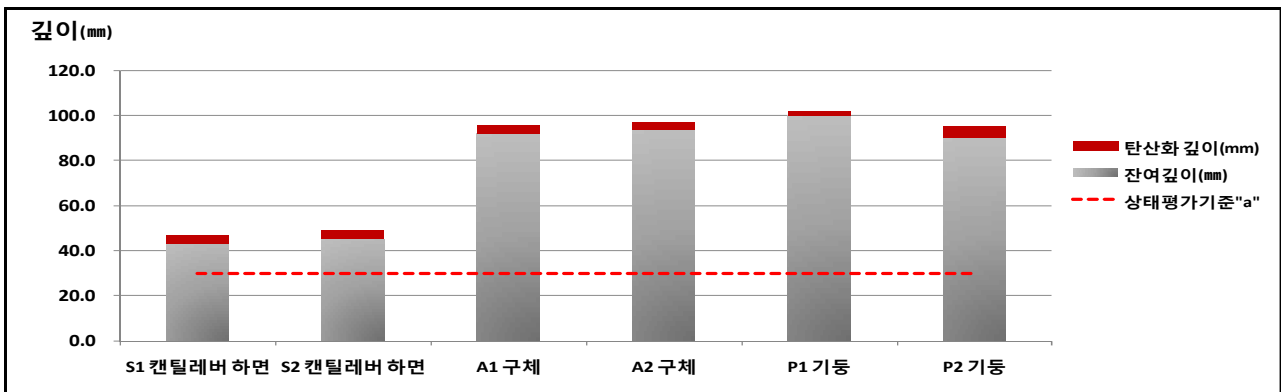
【그림 3.4.13】 탄산화 깊이 측정결과(대구)

| 구 분 | | '13년 정밀점검 | 금회 정밀안전진단 | 비 고 |
|---|---|---|---|---|
| 검토의견 | | ▪ 기 정밀점검('13년)과 비교·분석한 결과, 측정위치에 따른 편차가 다소 존재하나 탄산화로 인한 철근의 부식발생 우려는 없는 것으로 확인되어 양호한 것으로 판단됨 | | |

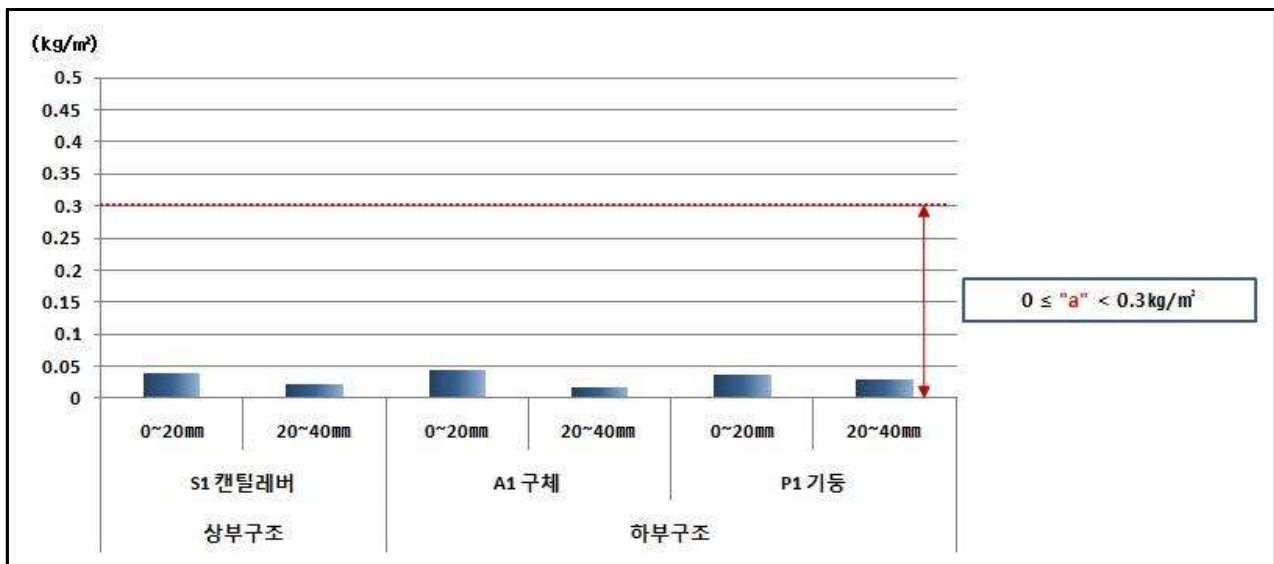
【그림 3.4.14】 염화물시험 측정결과(대구)

염화물함유량 시험은 총 3개소(상부구조 1개소, 하부구조 2개소)에서 깊이별 시험을 실시한 결과, 전 개소에서 철근의 부식환경이 없는  $0.3\text{kg/m}^3$  이하로 확인되었다.

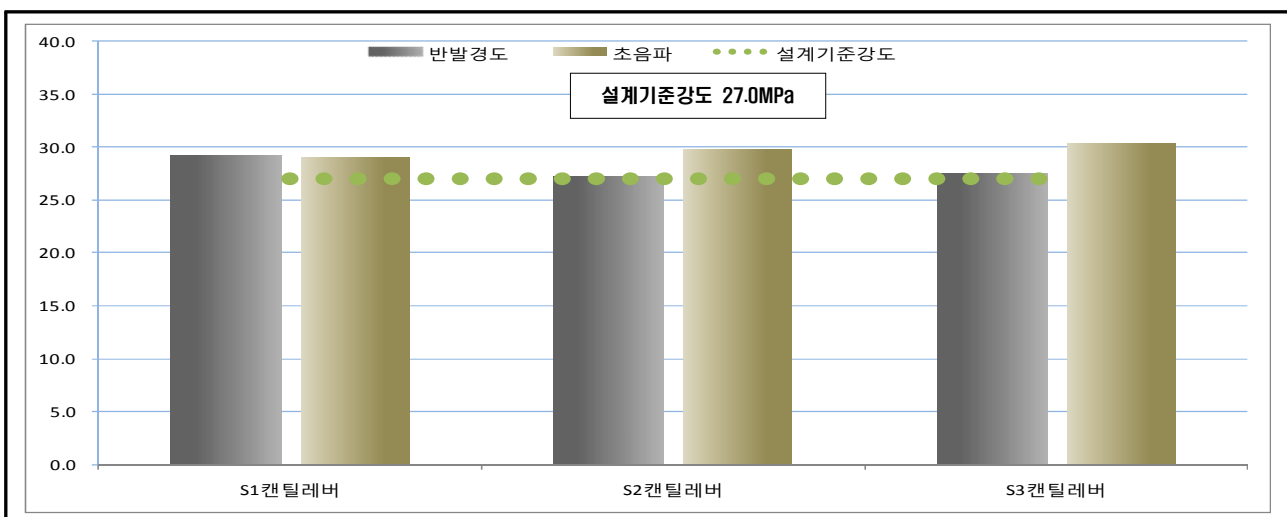
【그림 3.4.15】 상부구조 평균압축강도 추정결과(부산)

- 검토결과, 설계기준 대비 상부구조 : 101.1~112.2%, 하부구조 : 101.6~118.3%로 상·하부구조 모두 비파괴 추정강도는 모두 100% 이상을 상회한 값이 측정되었다.
- 비파괴 추정식에 의해 평가된 강도는 전구간 강도가 설계기준 대비 100%이상으로 조사되어 상·하부구조의 콘크리트 강도는 양호한 것으로 판단된다.
- 따라서, 금회 시험을 실시한 원정교(부산)의 상부구조 및 하부구조에 대한 콘크리트 강도는 공용년수 경과에 따른 강도 저하는 없는 것으로 판단된다.

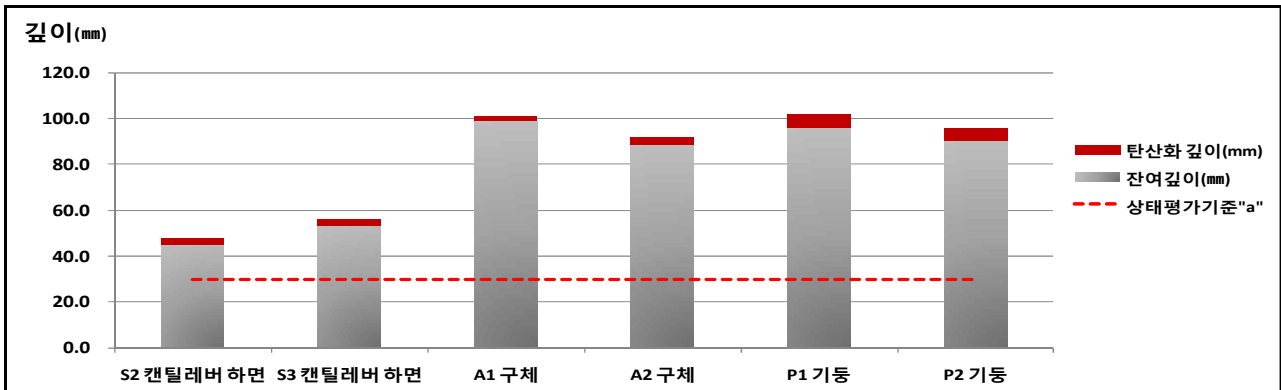
【그림 3.4.17】 탄산화 깊이 측정결과(부산)

| 구 분 | | '13년 정밀점검 | 금회 정밀안전진단 | 비 고 |
|---|---|---|---|---|
| 검토의견 | | ▪ 기 정밀점검('13년)과 비교·분석한 결과, 측정위치에 따른 편차가 다소 존재하나 탄산화로 인한 철근의 부식발생 우려는 없는 것으로 확인되어 양호한 것으로 판단됨 | | |

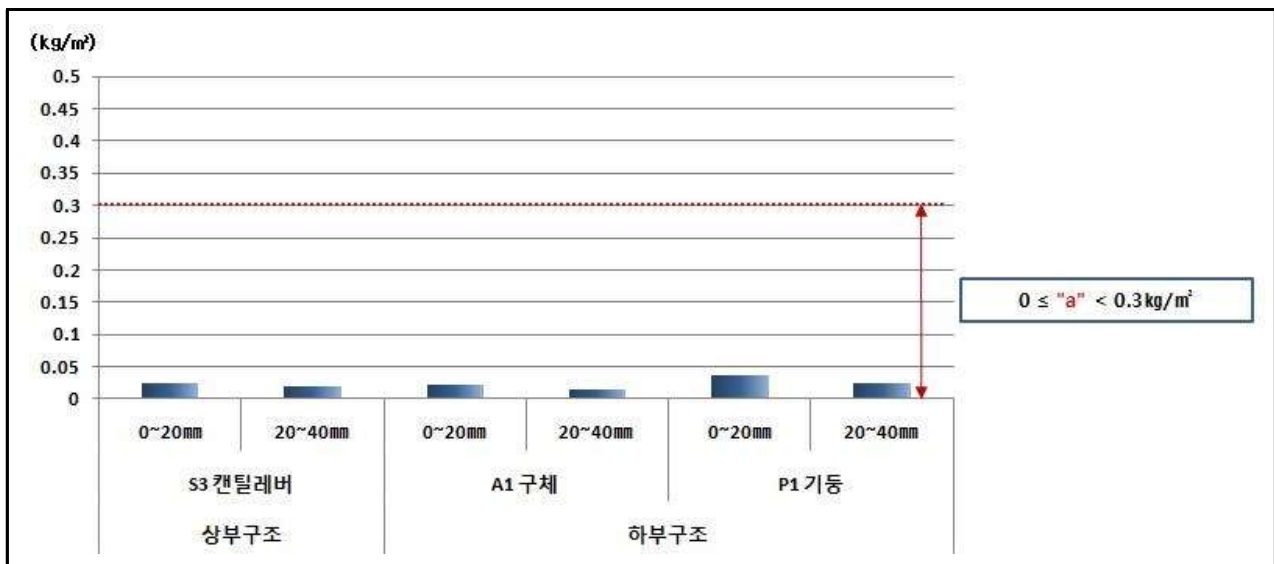
【그림 3.4.18】 염화물시험 측정결과(부산)

염화물함유량 시험은 총 3개소(상부구조 1개소, 하부구조 2개소)에서 깊이별 시험을 실시한 결과, 전 개소에서 철근의 부식환경이 없는  $0.3\text{kg/m}^3$  이하로 확인되었다.
