신대구부산고속도로 주식회사 귀중

귀사에서 의뢰하신 『2015년 하반기 시설물 안전점검용역(1구간 정밀안전진단)』  
을 성실히 수행하고 청도천4교(대구, 부산)의 결과를 본 보고서에 수록하여 부속자  
료와 함께 제출합니다.

2015년 12월

## 청도천4교(대구) 정밀안전진단 결과표

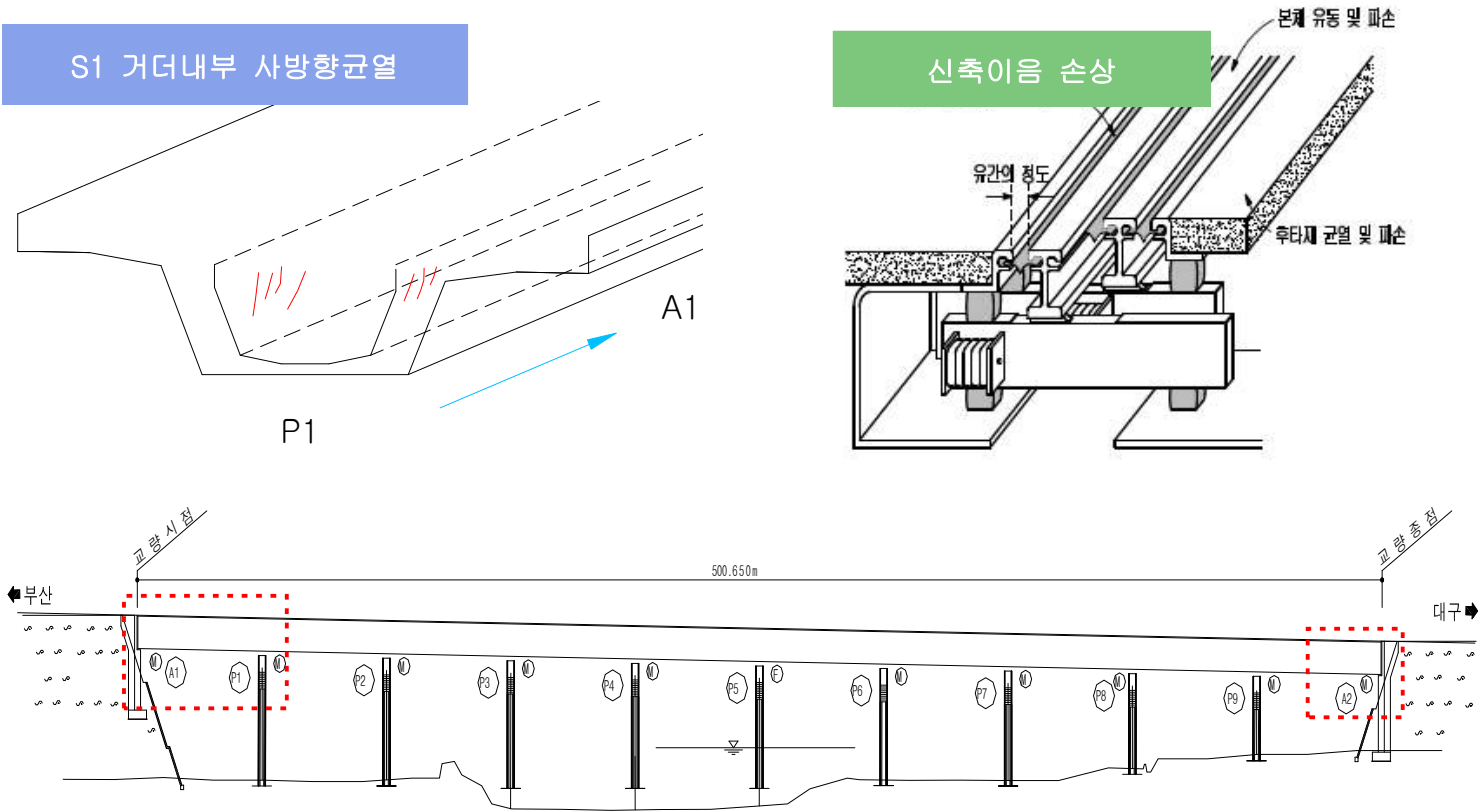
③ S1 거더내부 균열

| 구 분 | | 주요결함 및 외관조사 결과 | 검토의견 |
|---|---|---|---|
| 거더 | 내부 | <ul style="list-style-type: none"> <li>균열(상면 종방향균열, 복부사방향 균열), 철근노출, 백태, 균열부 백태 등이 조사됨</li> </ul> | <ul style="list-style-type: none"> <li>상부슬래브와 복부 타설을 위한 거푸집에 의해 횡방향으로 구속되어 종방향균열 발생</li> <li>사방향균열은 시공당시(ILM공법) 최초 압출부 위로서 지점부 인장응력에 의한 시공초기 균열</li> <li>백태는 시공당시 개구부 마감처리 당시 발생한 흔적으로서 현재 진전양상 없음</li> </ul> |

- ①S1 거더내부 사방향균열(대구, 부산)
  - ILM공법 특성에 의한 최초 압출경간
  - 지점부 인장응력 발생, 시공초 건조 수축균열
  - 손상상태변화 지속관찰
- ②신축이음 누수(부산,A2)
  - 하부 고무재 열화
  - 열화부 실링처리
  - 보수 후 재손상 여부 관찰
- ③간격조절재 용접부파단, 컨트롤스프링 탈락(대구,A1)(부산, A1, A2)
  - 신축거동에 의한 용접부파단, 시공미흡 (간격조절재 교체)
