## 제 3장 현장조사 및 시험

단산대교(대구,부산)는 경상북도 청도군 청도읍 거연리(대구~부산 노선)에 위치하고 있으며, 2006년도에 준공되어 약 10년 정도의 공용기간이 경과한 상태이고, 위치상으로 청도천을 횡단 하게 시공된 방향별 편도 2차로 교량이다.

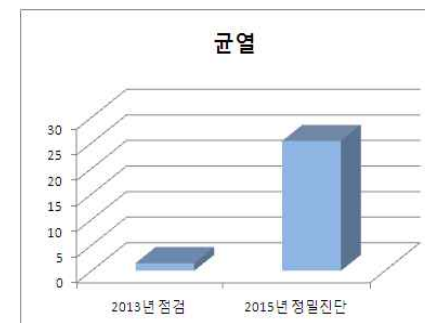
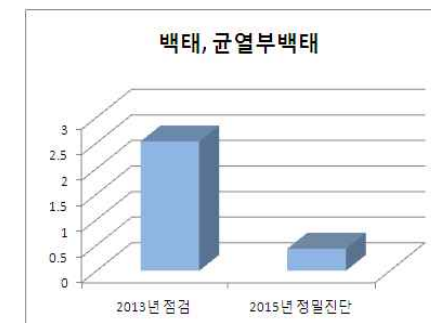
【그림 3.2.1】 거더외부 기 점검결과 비교(대구)

- 거더외부에 대하여 기 점검 결과를 토대로 손상 진전여부를 검토한 결과, 폭 0.3mm미만 균열은 다소 증가한 상태이며, 백태손상의 경우 일부 보수에 의해 물량이 감소한 것으로 조사되었다.

- 조사된 균열은 대부분 미세균열(폭 0.3mm미만)로 깊이가 얇은 표면균열 형태를 띄고 있고, 균열의 형상, 방향성, 발생위치 등을 고려해 볼 때 시공초기 건조수축에 의해 발생한 것으로 판단된다. 또한 S10, S11 사방향을 띄는 균열의 경우, ILM시공 시 압출과정 중 복부측에 사인장력이 작용하여 일부 발생된 미세균열로 추정되며, 현재 타 지점부 사방향균열 보수부 관찰결과 진행 양상을 띄지 않는 점을 미루어, 사용하중에 의한 구조적 문제는 없을 것으로 판단된다.
- 물뚫기흙 미설치는 P10 신축이음 부근 일부 구간에서 조사되었으며, 우천 시 외부우수가 유입되므로 유입방지를 위한 추가 설치가 필요할 것으로 판단되며, 일부 콘크리트 들뜸 및 국부적인 피복부족에 의한 소규모 철근노출이 추가 조사되었다.

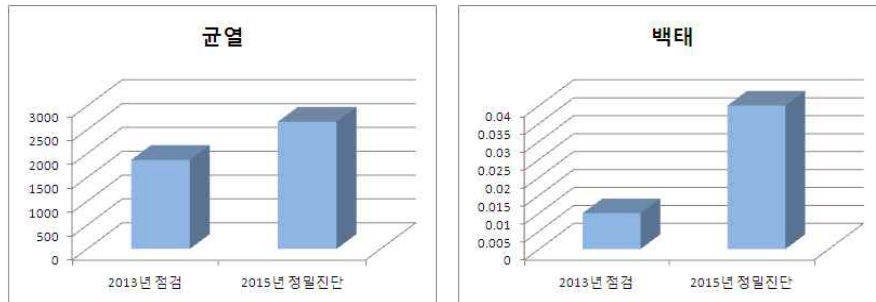
【그림 3.2.2】 거더내부 기 점검 결과 비교(대구)

- 거더내부 균열과 백태에 대하여 기 점검 결과를 토대로 손상 진전여부를 검토한 결과, 기 점검 이후에 균열이 일부 추가 조사되었다.

- 거더내부 전구간에 걸쳐 상면 종방향균열이 관찰되며 균열폭은 0.3mm미만으로서, 규모와 형상을 미루어 구조 균열과는 무관한 것으로 판단되며, 일반적으로 교축방향의 균열은 흔히 발생하는 손상으로서 일정기간 균열길이가 진전되나, 균열폭 및 깊이는 크지 않은 것으로 판단된다.  
추가된 손상은 발생적 요인보다는 금회 진단 시 조사의 정밀도를 높인 요인으로 판단되며, 구조 안전성 및 내구성에 영향을 미치지 않는 정도로서 지속관찰을 실시하고 하자보수가 가능한 범위내에서 일괄보수를 실시하는 것이 바람직 할 것으로 판단된다. 또한 S11 사방향을 띄는 균열의 경우, ILM시공 시 압출과정 중 북부측에 사인장력이 작용하여 일부 발생된 미세균열로 추정되며, 기존 균열 보수부 상태가 양호한 점을 미루어 사용하중에 의한 구조적 문제는 없을 것으로 판단된다.
- 백태손상의 경우, 시공당시 콘크리트 개구부를 마감하는 부위에서 관찰되며, 마감처리 당시 외부 우수접촉에 의한 국부적인 백태혼합으로서, 손상진전은 없는 상태로 상태변화에 대한 유지관찰이 바람직할 것으로 판단된다. S9, 10 경간 상면 백태는 바닥판상면 조사 결과 양호한 점을 감안하였을 때 시공당시 열화부 우수접촉에 의한 백태로 판단된다. 따라서 적정보수를 실시한 후 재손상 여부에 대한 지속관찰이 필요할 것으로 판단된다.

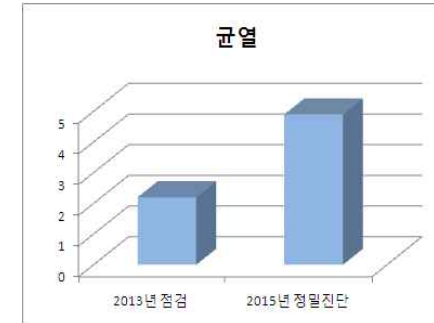
【그림 3.2.3】 교대 기 점검결과 비교(대구)

- 교대에 조사된 주요 손상에 대하여 기 점검 결과를 토대로 손상여부를 검토한 결과, 금회 진단에서 폭 0.3mm미만 균열이 일부 추가 조사된 것으로 확인되었다.

- 교대에서 조사된 수직균열은 균열의 형상, 방향성, 발생위치 등을 고려해 볼 때 시공초기 건조수축에 의해 발생한 것으로 판단되며 균열폭은 폭 0.3mm미만의 미세균열이다.
- 2013년 이전 균열손상에 대해 보수가 실시되었으며, 보수상태는 양호한 것으로 조사되었다.

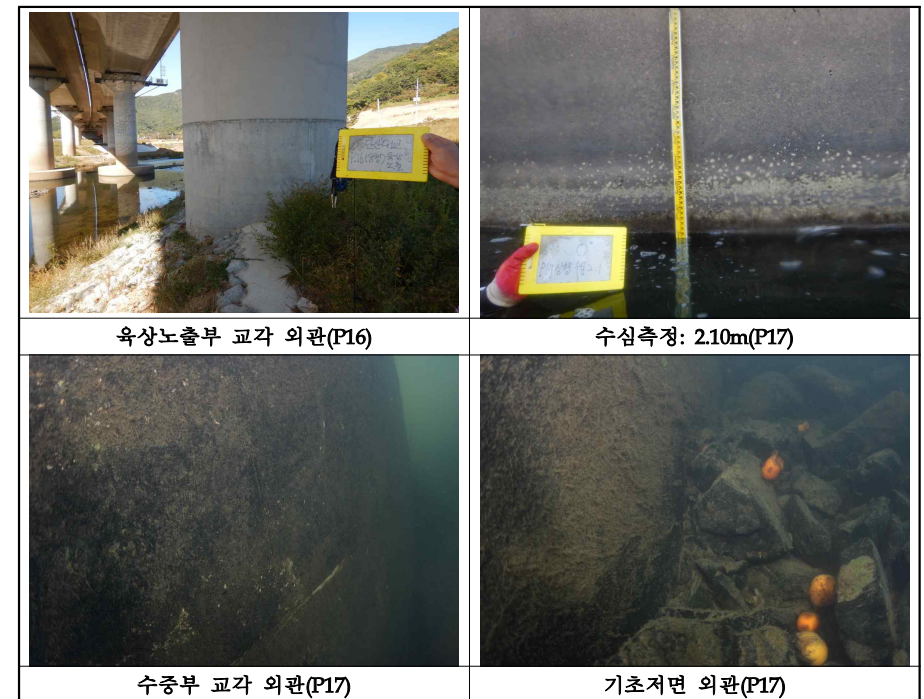
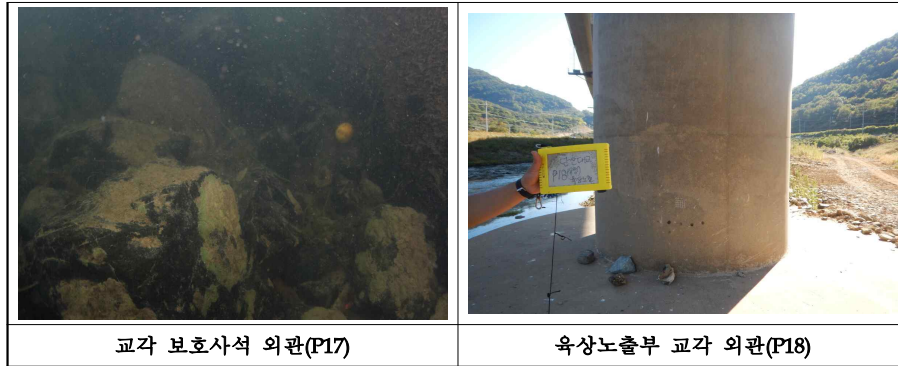
【사진 3.2.11】 교각 수중부 조사 현황(대구)

- 단산대교(대구)는 청도천을 횡단하고 있으며 수중부 교각(P16, P17, P18)에 대한 외관조사 및 깊이측정을 실시하였다.
- 수중부 교각의 외관상태는 파손이나 기초 세굴 등이 없는 양호한 상태로 조사되었으며, 수심은 P16, P18은 육상노출부, P17은 1.25~2.10m로 측정되었다.

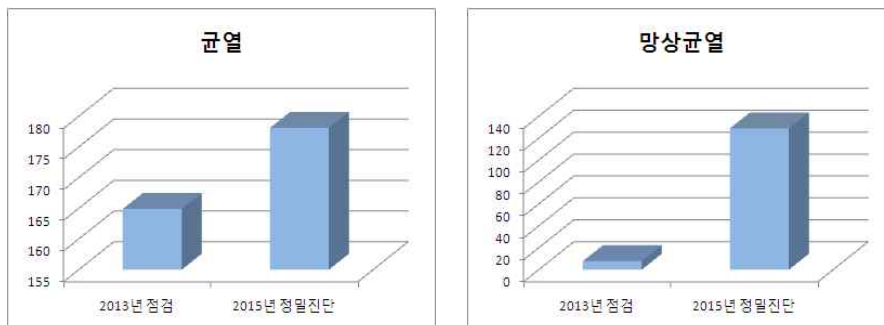
【그림 3.2.5】 교각 기 점검결과 비교(대구)

- 교각의 균열 및 망상균열에 대하여 기 점검 결과를 토대로 손상 진전여부를 검토한 결과 균열은 일부 추가개소가 조사되었고, 망상균열의 경우 보수부 및 표면건조수축에 의한 미세망상균열이 추가로 조사되었다.

- 금회 진단 시 균열 및 망상균열의 경우 교각 코핑부 및 기둥부의 불규칙성 수직 수평균열들로서, 기 점검 대비 일부 추가개소가 조사되었으며, 국부적인 폭 0.3mm의 건조수축균열이 관찰되었다. 균열에 대해서는 구조적인 균열은 아닌 것으로 판단되나, 내구성 저하방지를 위해 폭 0.3mm 균열에 대해서는 주입보수를 통한 유지관리가 바람직하며, 그 외 조사된 균열에 대해서는, 콘크리트 재료적 특성에 따른 일반적인 손상이므로, 향후 상태변화에 따라 적절 보수가 실시되는 것이 바람직하며, 현재에서는 균열상태에 대한 지속관찰이 필요할 것으로 판단된다.
- 압힘은 공용 중 외부 충격에 의한 소규모 손상으로서 지속관찰이 바람직하며, 백태는 시공당시 천공부 마감 중 외부우수접촉에 의한 백태혼합으로서 진전은 없는 것으로 판단된다.

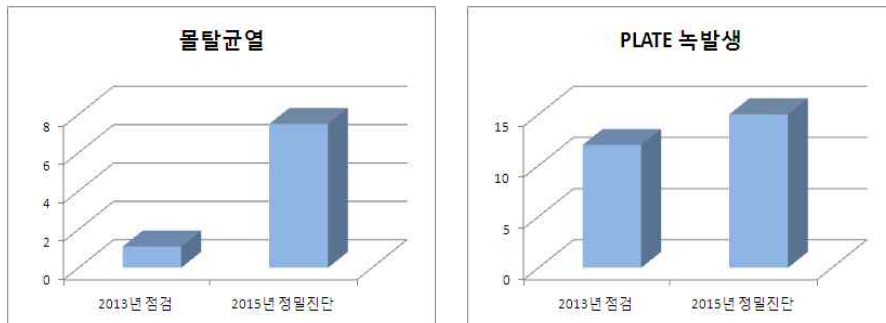
【그림 3.2.9】 교량받침 기 점검결과 비교

- 받침물탈균열 및 PLATE 녹발생에 대하여 기 점검 결과를 토대로 손상 진전여부를 검토한 결과, 손상물량이 일부 증가한 상태로 조사되었다.
- 조사된 균열은 대부분 폭 0.3mm 미만 미세균열로 균열의 발생형태 및 균열폭 등을 고려할 때 건조수축에 의한 비구조적인 균열로 판단된다.

- 받침물탈균열에 대해서는 건조수축균열로서 현재 보수보다는 지속적인 관찰을 통한 유지관리가 바람직하다
- PLATE 녹발생은 지점부 물끊기흙 미흡 및 외부우수집축에 의한 국부적인 발생으로 판단되며, 손상정도에 따라 재도장 및 지속관찰을 실시하여 유지관리 하는 것이 바람직하다.
- 고무재들뜸의 경우, 기 점검부터 유지관리 되고 있는 손상으로서, 시공미흡 및 온도변화에 의한 신축거동 시 발생한 초기 손상으로 판단된다. 현재 손상의 진전은 없는 상태에서, 상태변화에 대한 지속관찰을 통한 유지관리가 필요하다.

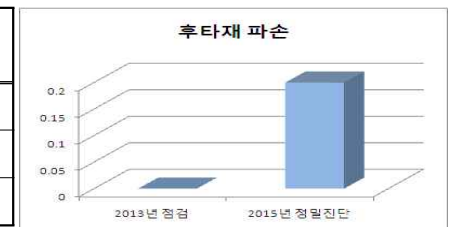
【그림 3.2.11】 신축이음장치 기 점검결과 비교(대구)

- 기 점검결과와 비교 시 후타재균열은 손상물량의 변화는 없으며, 후타재파손, 신축이음하부 부식이 추가 조사되었다.

- EXP.J1(A1), EXP.J2(P10), EXP.J3(A2)은 활하중을 고려한 최대신장 시(35℃) 본체유간 및 바닥판, 거더 등 신축거동에 따른 충분한 여유량을 갖는 것으로 측정되었다.
- 신축이음 후타재 균열은 시공초기 건조수축, 공용 중 차량의 반복하중 및 충격에 의한 손상으로 일반적인 보수가 필요하나, 후타재의 손상은 반복된 차량의 통행으로 보수효과가 적으며, 현재 경미한 상태로서 지속관찰을 실시하는 것이 적절할 것으로 판단되며 후타재파손의 경우는 내구성 저하방지 및 차량주행성을 위한 적정보수가 바람직하다. 신축이음본체 부식 및 유간 이물질퇴적은 내구성 저하방지를 위한 제도장 및 정비가 실시되는 것이 바람직하다.

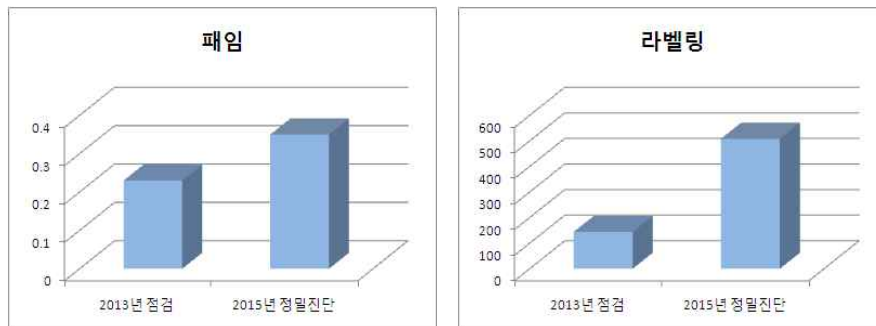
【그림 3.2.12】 포장 기 점검결과 비교

- 기 점검결과와 비교 시 반복적인 중차량통행에 의해 패임 및 포트홀, 라벨링 손상물량이 추가 조사된 상태이다.

- 현재 단산대교(대구)의 포장은 일부 반복적인 중차량 통행에 의한 패임, 포트홀 등이 조사되었으며, 포트홀의 경우는 안전 및 주행성능의 영향을 주므로 소파보수가 바람직하며, 나머지 손상에 대해서는 현재 보수보다는 향후 손상진전 및 규모를 감안하여 일괄 보수처리하는 것이 바람직할 것으로 판단된다.

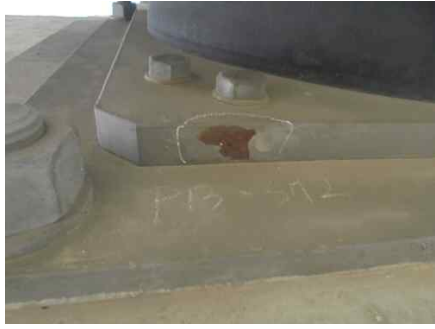
| PLATE 부분녹발생(P6) | PLATE 부분녹발생(P13) |

【사진 3.3.13】 교량받침 손상현황(부산,계속)

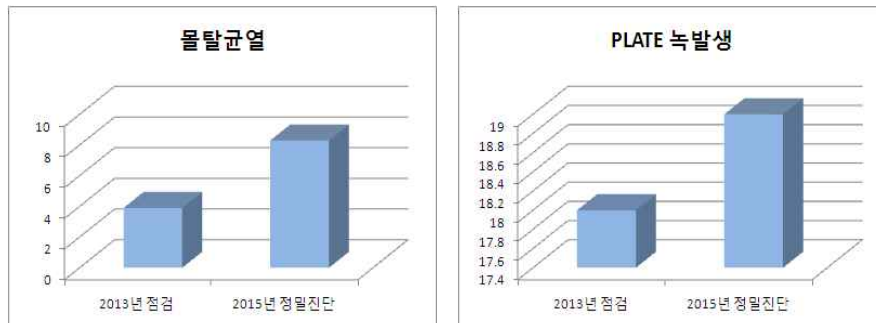
【그림 3.3.9】 교량받침 기 점검결과 비교

- 받침물탈균열 및 PLATE 녹발생에 대하여 기 점검 결과를 토대로 손상 진전여부를 검토한 결과, 손상물량이 일부 증가한 상태로 조사되었다.
- 조사된 균열은 대부분 폭 0.3mm 미만 미세균열로 균열의 발생형태 및 균열폭 등을 고려할 때 건조수축에 의한 비구조적인 균열로 판단된다.

- 받침물탈균열에 대해서는 건조수축균열로서 현재 보수보다는 지속적인 관찰을 통한 유지관리가 바람직하며, 물탈들뜸 개소에 대해서는 단면보수를 실시하는 것이 적절할 것으로 판단된다.
- PLATE 녹발생은 지점부 물끓기흙 미흡 및 외부우수접촉에 의한 국부적인 발생으로 판단되며, 손상정도에 따라 채도장 및 지속관찰을 실시하여 유지관리 하는 것이 바람직하다.
- 고무재손상의 경우, 기 점검부터 유지관리 되고 있는 손상으로서, 시공미흡 및 온도변화에 의한 신축거동 시 발생한 초기 손상으로 판단된다. 현재 손상의 진전은 없는 상태로서, 상태변화에 대한 지속관찰을 통한 유지관리가 필요하다.

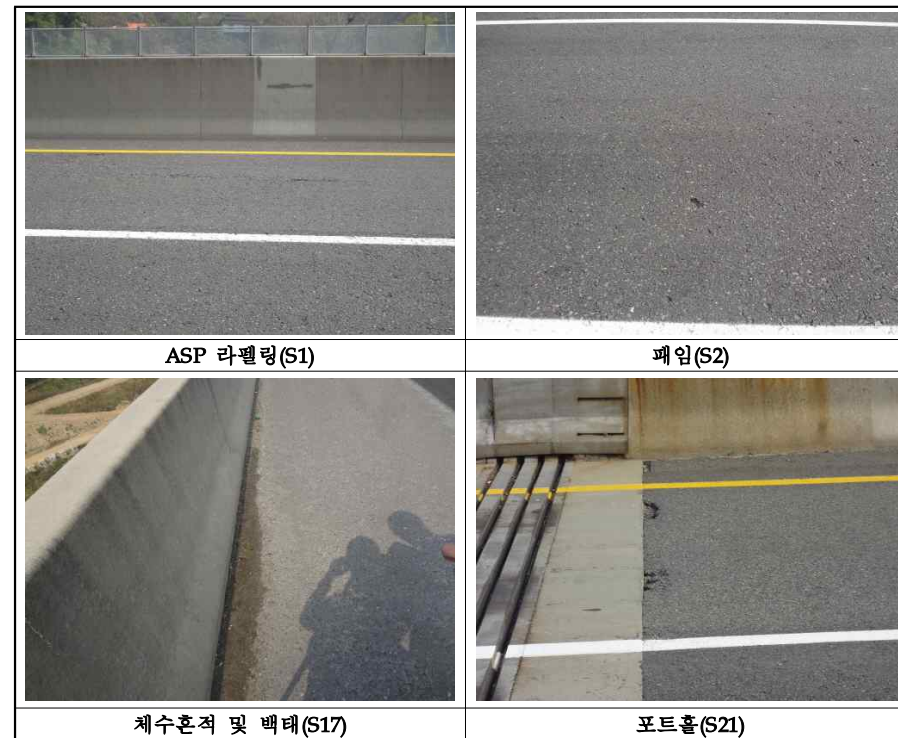
【사진 3.3.18】 교면포장 손상현황(부산)

- 교면포장에 대한 외관조사 결과, 체수혼적 및 백태, 패임, 포트홀 조사되었으나, 차량의 주행성을 저해할만한 손상은 없는 것으로 조사되었다.

- 패임 및 라벨링의 경우, 기 점검 대비 추가 조사되었으며, 국부적인 패임 및 포트홀의 경우 일부 재포장 보수가 이루어져 물량이 감소되었다. 현재 조사된 손상들은 차량주행성의 영향을 주는 상태는 아니므로 지속적인 관찰이 바람직하다.
- 체수흔적 및 백태의 경우, 교면 내 우수가 단부측 구배에 의해 체수되며 국부적인 백태 성향이 관찰되었으나, 현재 손상정도가 경미하며, 캔틸레버부 백태손상은 관찰되지 않는 상태로써, 손상 진전 및 상태변화에 대한 지속적인 관찰이 바람직 할 것으로 판단된다.

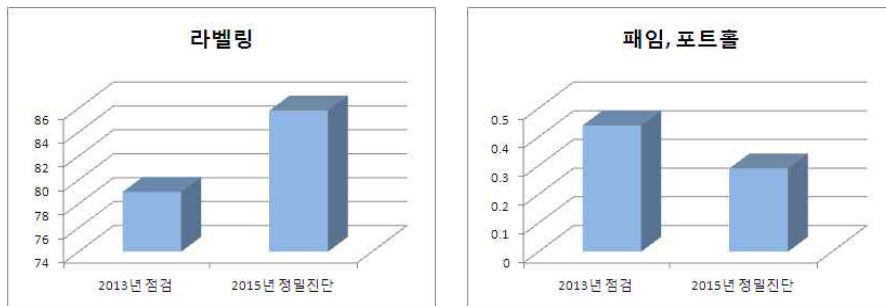
【그림 3.3.11】 포장 기 점검결과 비교(부산)

- 기 점검결과와 비교 시 반복적인 중차량통행에 의해 패임 및 라벨링 손상물량이 다소 증가된 상태이나, 정도가 경미하므로, 상태변화에 대한 지속관찰이 바람직할 것으로 판단된다.

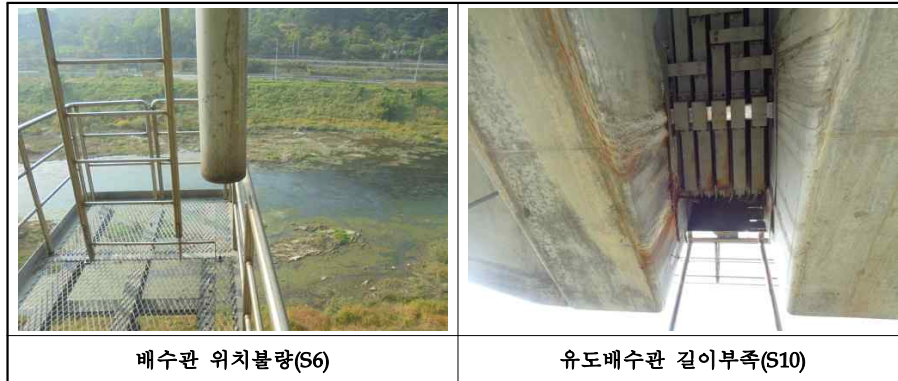
【사진 3.3.20】 교면포장 손상현황(부산)

- 배수시설에 대한 외관조사 결과, 배수관 및 유도배수관 위치불량 및 길이부족이 조사되었으며, 배수에 의한 하부 부재 손상발생 우려가 있으므로, 길이를 연장하여 재정비하는 것이 바람직할 것으로 판단된다.

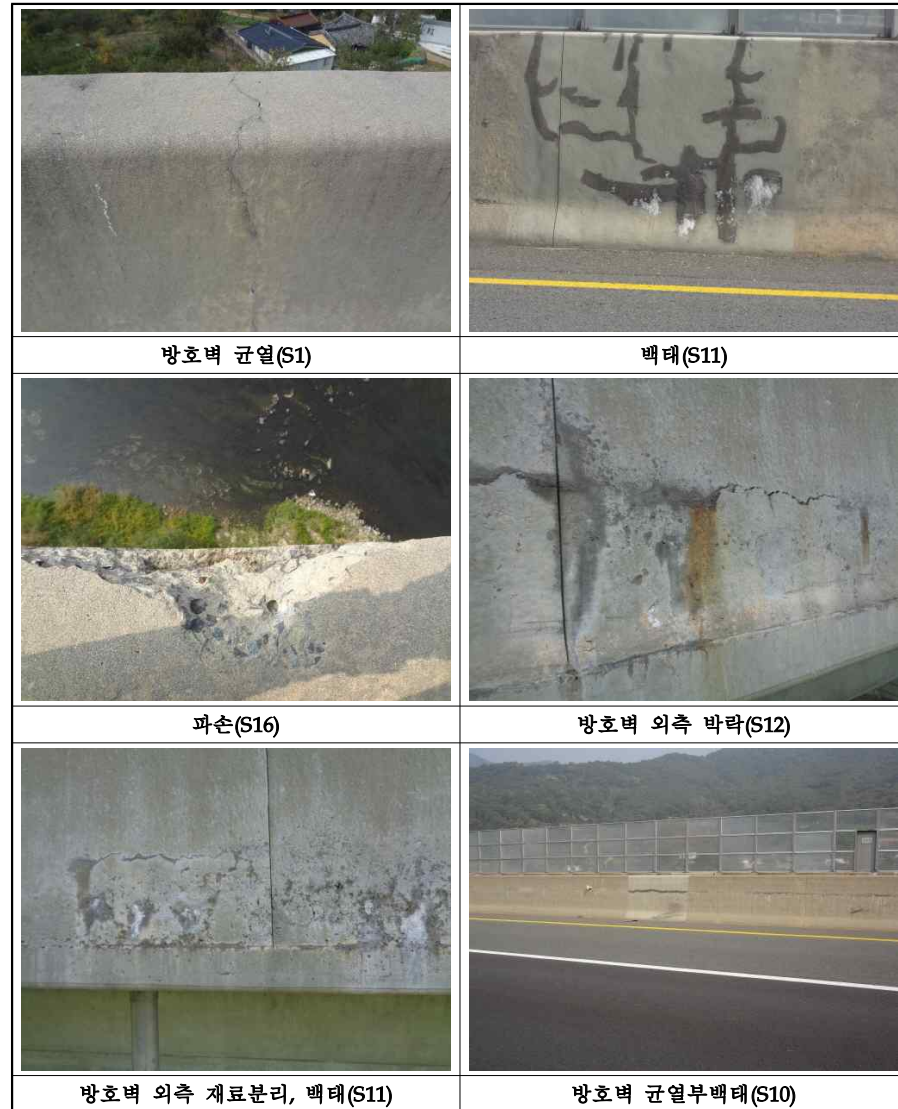
【사진 3.3.22】 난간 및 연석 손상현황(부산)

- 방호벽에 대한 외관조사 결과, 폭 0.1~0.3mm 균열 및 균열부백태, 백태, 파손, 박락, 재료 분리 등이 조사되었다.
- 조사된 균열은 시공초기 건조수축 및 수화열에 의한 균열로서, 손상정도에 따른 적정보수가 실시되는 것이 바람직하다.
- 백태는 콘크리트 열화부 우수접촉에 의해 발생한 상태이며, 내구성 향상을 위한 표면처리 실시가 이루어지는 것이 적절하다.

- 방호벽의 발생한 균열은 건조수축에 의해 발생한 것으로 판단되며, 손상정도에 따라 주입보수 및 지속관찰이 바람직하며, 백태의 경우 내구성 저하방지를 위한 표면처리 실시가 적절할 것으로 판단된다.  
기 점검 시 조사된 균열은 현재 백태를 동반한 양상을 띄며, 백태가 동반된 균열은 내구성 저하방지를 위한 표면처리가 바람직하며, 일부 폭 0.3mm 균열의 경우 주입보수를 실시하여 관리하는 것이 적절하다.
- 방호벽 외측은 박락, 재료분리, 균열부백태 등이 조사되었으며, 손상정도에 따라 표면처리 및 단면보수가 실시되는 것이 바람직할 것으로 판단되며 손상상태변화에 대한 지속관찰이 필요하다.

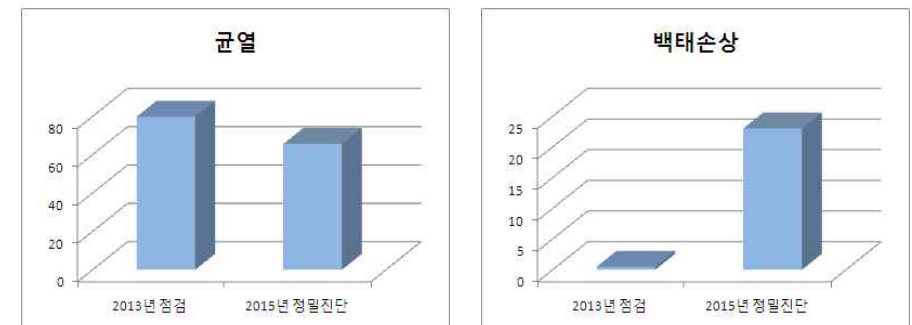
【그림 3.3.12】 방호벽 기 점검결과 비교(부산)

- 기 점검결과와 비교 시 기존 균열이 균열부백태로 진전된 상태로서, 열화부 우수접촉에 의한 백태손상이 추가 조사되었다.

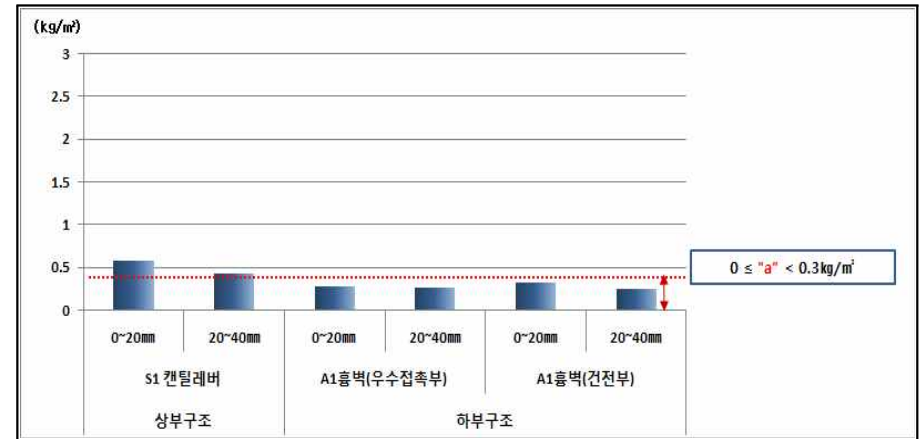
【그림 3.4.14】염화물시험 측정결과(대구)

상부구조 S1의 경우, 20~40mm 깊이에서 'b'(0.428kg/m<sup>3</sup>)로 측정 되어, 염화물에 의한 철근 부식의 영향이 적을 것으로 판단되며, 하부구조 A1의 경우 건전부와 우수접촉부에 시험을 실시한 결과 'a'(0.251~0.263kg/m<sup>3</sup>)로 향후 염화물에 의한 철근 부식발생 우려가 없는 것으로 판단된다.

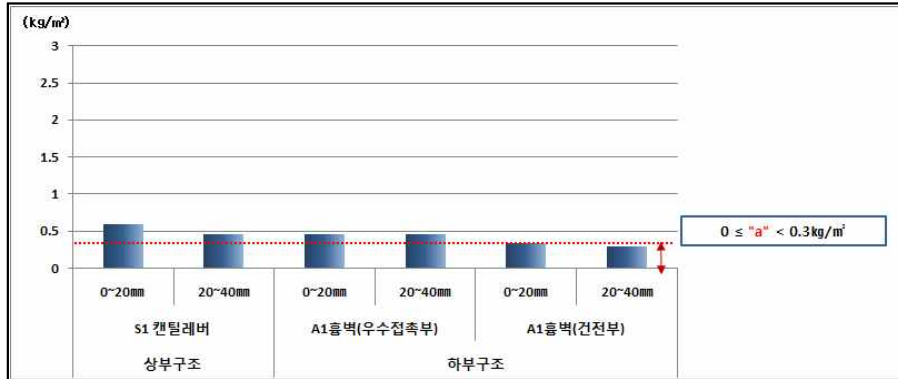
【그림 3.4.18】 열화물시험 측정결과(부산)

상부구조 S1의 경우 20~40mm 깊이에서 'b'(0.459kg/m³)로 측정 되었으며, 하부구조의 경우 A1의 건전부와 우수접촉부에 시험을 실시한 결과 'a~b'(0.452~0.293kg/m³)로 S1, A1 우수접촉부의 경우 향후 염화물에 의한 철근 부식의 영향이 적을 것으로 판단되며 A1 건전부의 경우 염화물에 의한 부식이 발생할 우려가 없는 것으로 판단된다.
