# 제 7장 보수·보강 및 유지관리방안

## 제 7장 보수·보강 및 유지관리방안

### 7.1 개요

단산대교(대구, 부산)는 주요 부재인 P.S.C BOX 거더의 균열, 백태, 단면손상 등이 조사되었으며, 단부측 물끊기 홈이 일부 시공되지 않아 우수가 거더 벽면으로 흘러내려 받침의 부식에 영향을 미치고 있는 상태이다. 신축이음의 일부 부식·볼트탈락 및 하부구조 균열, 교량받침 볼트탈락·도장손상은 보수가 필요한 상태이며, 포장, 방호벽은 0.3mm미만의 균열 등 경미한 손상 상태로 조사되었다. 안전성평가 결과, 상·하부 구조의 안전성을 확보하고 있는 것으로 평가되었다.

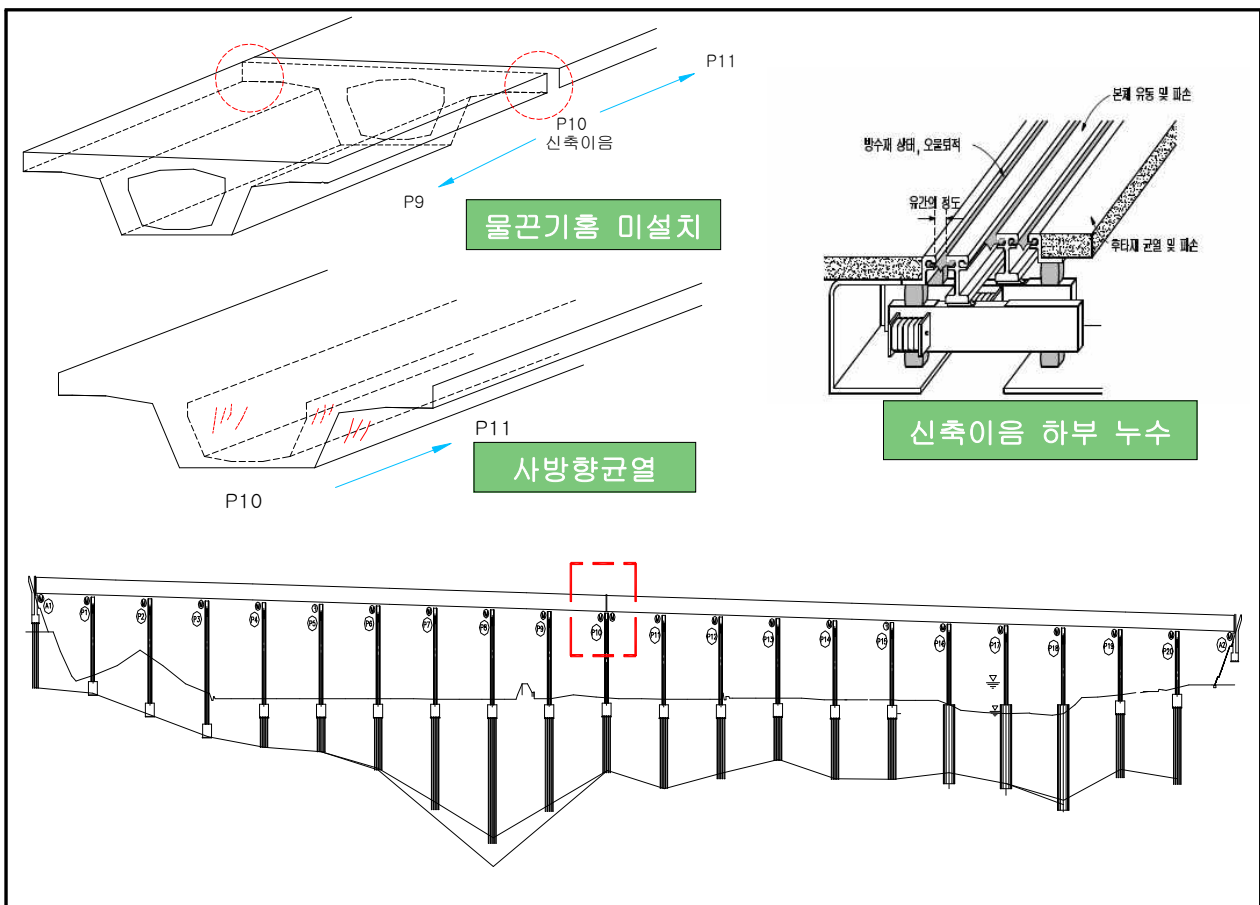
【그림 7.4.1】 단산대교 중점유지관리 사항 모식도

금회 정밀안전진단 결과를 바탕으로 단산대교(대구, 부산)에 발생한 거더 내부 S11 경간 거더내,외부 사방향균열 및 신축이음 하부 누수, P10신축이음 단부 물끊기흠 미설치가 조사된 상태이며, 손상진전을 방지하고 구조물의 내구성 확보를 위해 관리가 요구된다. 관련 손상에 대해서는 보수 실시와 더불어 보수후 재손상 발생 여부에 대한 지속 관찰이 필요할 것으로 판단된다.
