# 1구간 정밀안전진단 수중조사보고서[단산대교]

단산대교(청도군 청도읍)는 2006년에 준공된 길이 1,050m, 높이 16m의 교량이다.

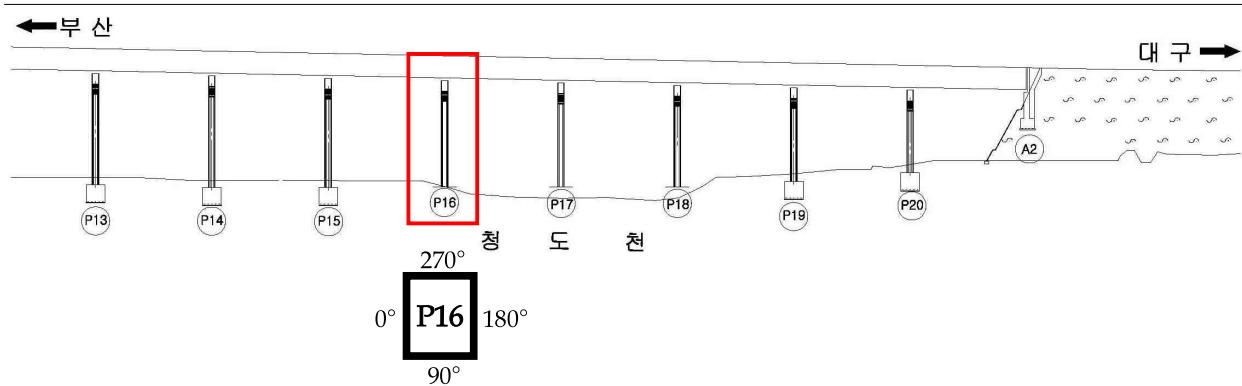
① P16상행, 하행 교각 수상부 외관조사

P16상행 (육상노출), 표면상태 양호

단산대교 P16, P17, P18교각 상, 하행선의 수상부와 수중부 외관을 점검하였다. 조사당시 P16 상행선교각 전면이 육상에 노출되어 있었다. P16 하행선교각 네 방위( $0^{\circ}$ ,  $90^{\circ}$ ,  $180^{\circ}$ ,  $270^{\circ}$ )수중부의 수심은 육상노출~2.55m로 관측되었고  $90^{\circ}$  방향은 육상에 노출되어 있었다. 외관촬영결과 수상부와 수중부 모두 균열 및 파손 등이 없는 양호한 상태이며, 수중부 표면에는 수초 및 이끼가 관찰되었다. 수중부의 기초저면 및 보호사석의 상태도 양호하였다.

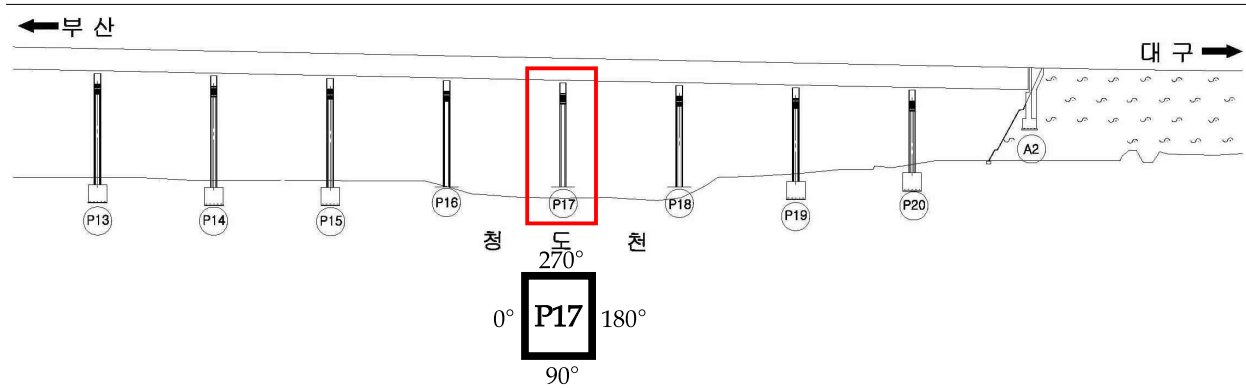
④ P17상행 교각 수상부 외관조사

P17상행 0° 면(수심 2.10m), 표면상태 양호

P17 상행선교각 네 방위( $0^{\circ}$ ,  $90^{\circ}$ ,  $180^{\circ}$ ,  $270^{\circ}$ )수중부의 수심은 1.25~2.10m, 하행선교각 네 방위( $0^{\circ}$ ,  $90^{\circ}$ ,  $180^{\circ}$ ,  $270^{\circ}$ )수중부의 수심은 1.00~2.70m로 관측되었다. 외관촬영결과 수상부와 수중부 모두 균열 및 파손 등이 없는 양호한 상태이며, 수중부 표면에는 수초 및 이끼가 관찰되었다. 수중부의 기초저면 및 보호사석의 상태도 양호하였다.

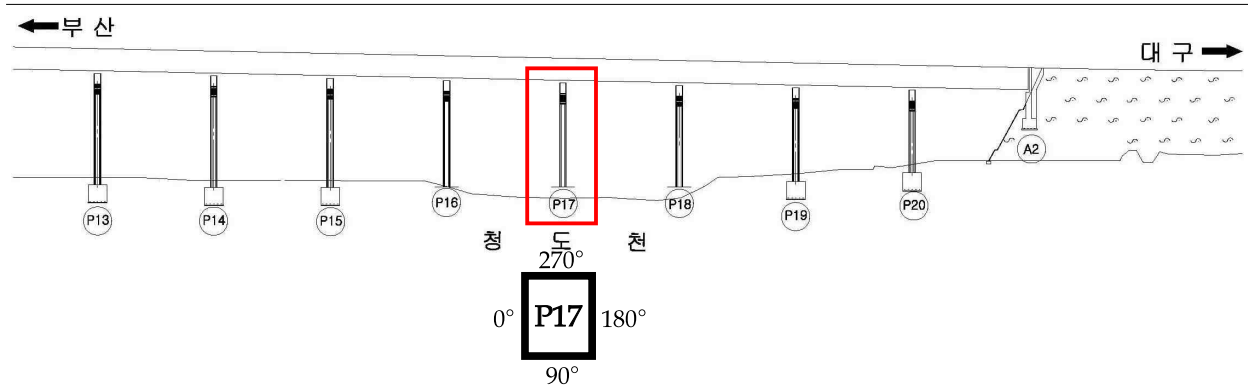
⑧ P17하행 교각 수상부 외관조사

P17하행 0° 면(수심 2.70m), 표면상태 양호

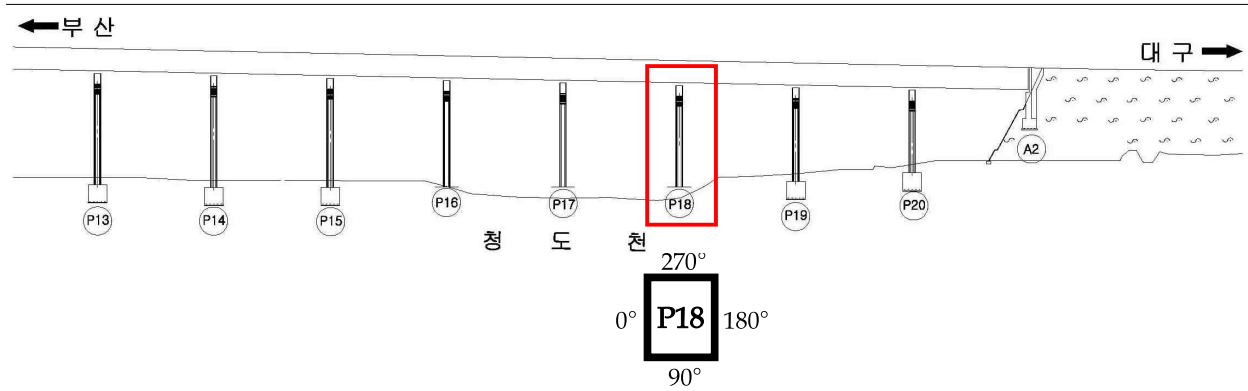
⑫ P18상행, 하행 교각 수상부 외관조사

P18상행(육상노출), 표면상태 양호

P18 상,하행선 교각은 전면이 육상에 노출되어 있었다. 육안으로 관측시 균열 및 파손 등이 없는 양호한 상태이다.
