## 제 3장 현장조사 및 시험

### 3.1 개 요

청도천2교(대구, 부산)는 경상북도 청도군 청도읍 유흥리 일원(대구부산고속도로 부산기점 55.8~56.1k)에 위치하고 있으며, 2006년도에 준공되어 약 10년의 공용기간이 경과하고 있으며, 국도25호선 및 청도천을 횡단하고 있는 1종 시설물이다.

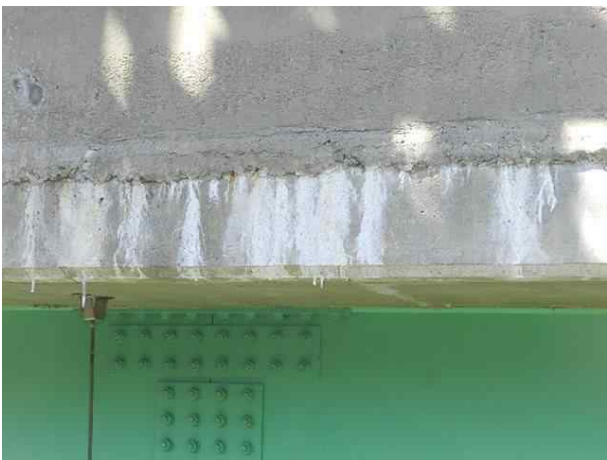
- 바닥판 하면에 대한 외관조사 결과, 구조적인 손상은 없었으나, 일방향 균열, 균열부 백태, 바닥판과 방호벽 접합부 백태, 재료분리 및 철근노출과 같은 손상들이 일부 조사되었다.
- 바닥판 하면에 발생한 균열은 폭 0.3mm 미만의 미세한 균열들이며, 균열이 발생한 부위는 누수흔적이나 백태는 없는 상태로 확인되었다. 또한, 일부 조사된 균열부 백태는 습윤기가 없는 건조한 상태였으며, 과거 바닥판 하면에 발생되었던 백태부위에 대한 보수부위는 재손상이 없는 양호한 상태로 확인되었다.
- 재료분리는 시공당시 콘크리트 다짐부족에 의해 바닥판 하면에서 2개소가 발생되었으며, 재료분리가 발생된 부위중 1개소는 철근이 노출되어 있었으나, 노출된 철근은 부식이 발생하지는 않은 상태로 확인되었다.
- 바닥판 측면과 우측 방호벽 접합부는 노면수의 유입으로 인하여 백태가 발생되어 있었으며, 녹물의 흔적은 없는 상태로 확인되었다.

| 바닥판과 방호벽 접합부 백태(S1) | 재료분리 및 철근노출(S2) |

- 바닥판 하면에 발생한 균열은 손상이 경미한 미세한 균열이며, 균열의 양상, 위치 등을 감안할 때, 재료적·시공적 특성에 의해 발생하는 비구조적인 균열로 판단되며, 구조물에 미치는 영향은 미미할 것으로 판단된다.
- 바닥판 하면은 누수흔적은 없었으며, 백태는 건조한 상태로 확인되어 방수층의 기능성은 양호한 것으로 판단된다.
- 바닥판과 방호벽 접합부 백태는 시공이음부의 불연속면으로 노면수가 유입되어 백태를 유발시키고 있으며, 녹물의 흔적은 없는 상태로 확인되어 바닥판과 방호벽을 연결시켜 주는 철근은 부식이 없는 상태로 사료된다. 그러나, 방치할 경우 노면수의 지속적인 유입으로 철근을 부식시킬 수 있으므로 바닥판과 방호벽의 접합부 전구간에 대하여 실란트 마감을 실시해야 할 것으로 판단된다.
- 철근노출부위는 부식으로 진전되지는 않았으나, 내구성 방지 차원에서 노출된 철근에 대해 방청처리 후 단면복구를 실시해야 할 것이다.

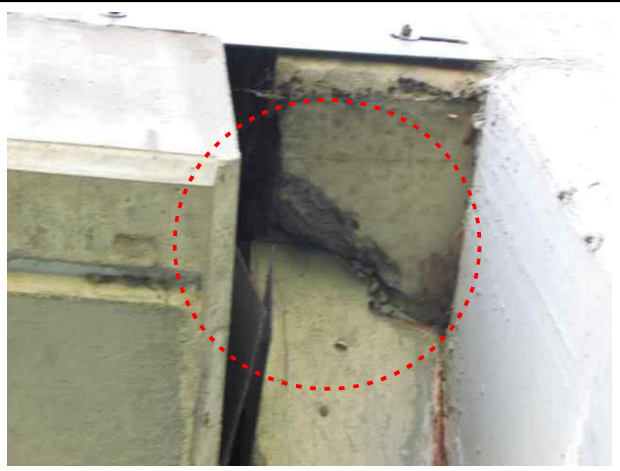
| 파손(A1 홍벽) | 백태(A2 홍벽) |

- 교대는 콘크리트 양생시 수화열에 의한 콘크리트 내부구속과 시공초기 건조수축 등 콘크리트의 재료적 특성에 의한 비구조적인 미세균열이 발생되었으며, 구조물의 안전에 미치는 영향은 경미할 것으로 판단된다.
- A1 흉벽에 발생한 파손은 신축이음장치 시공 부주의 등에 의해 물리적인 충격에 의해 발생한 것으로 판단되며, 부재의 안전성에는 영향이 없으나 내구성 증대 차원에서 단면보수를 실시하는 것이 바람직하다.
- A2 흉벽에 발생한 백태는 균열이 발생한 부위로 우수가 유입되어 백태를 유발시킨 것으로 판단되며, 표면처리보수를 실시하여 우수의 접촉을 방지하는 것이 바람직하다.

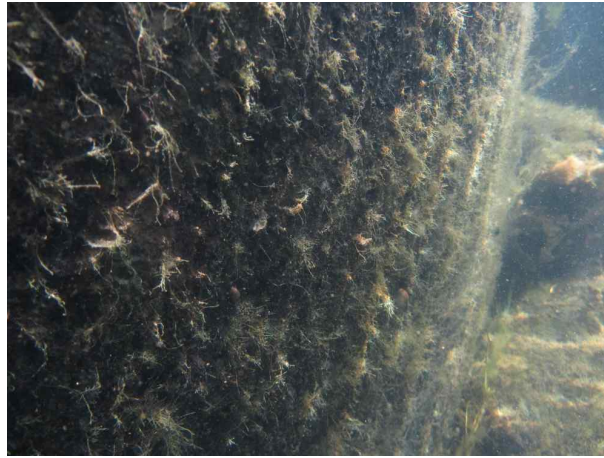
| <p>P2 좌측교각 수중부 상태양호</p> | <p>P2 우측교각 수중부 상태양호</p> |

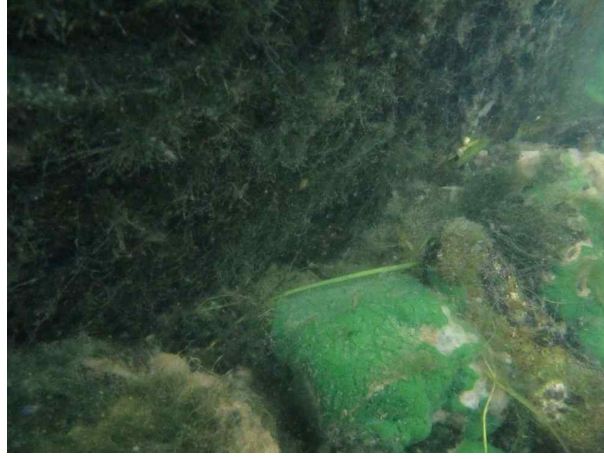
- 청도천2교(대구) P2는 수중부에 위치하여 금회 진단시 수중부 교각에 대한 외관조사 및 수심 깊이측정을 실시하였다.
- 청도천2교(대구) P2의 수심깊이는 0.1~1.2m조사되었으며, 수중부 표면상태는 유수에 의한 침식이 없는 양호한 상태였으며, P2 저면은 세굴방지용 사석이 양호한 상태로 시공되어 있는 것으로 확인되었다.

| <p>P2 좌측교각 저면 상태양호</p> | <p>P2 우측교각 저면 상태양호</p> |

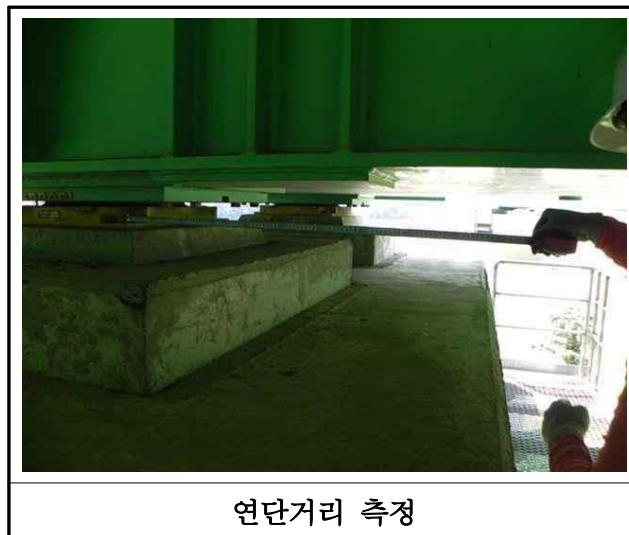
- 연단거리 측정 결과, 실측 연단거리가 계산 연단거리를 상회하고 있는 것으로 측정되어 시방규정을 만족하고 있는 것으로 검토되었다.

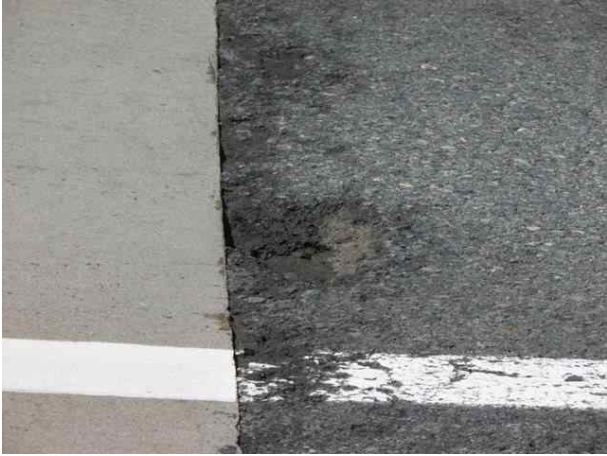
| 패임(S1) | 패임 발생부위 보수현황(S1) |

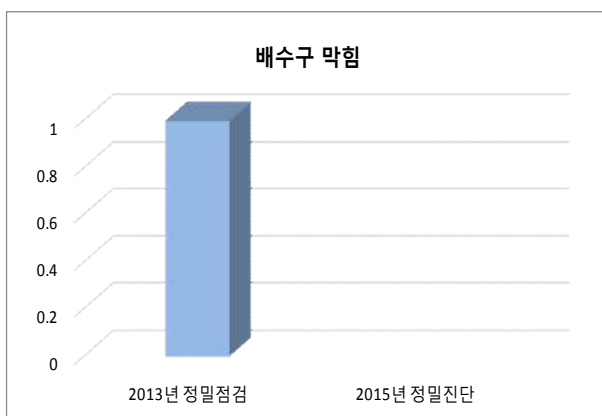
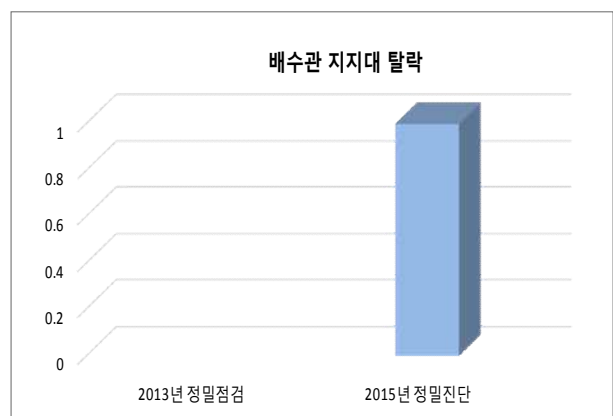
【그림 3.2.12】 배수시설 기 점검 결과 비교(대구)

| 구 분 | 2013년 정밀점검 | 2015년 정밀진단 | 비 고 |
|---|---|---|---|
| 배수관 지지대 탈락(개소) | - | 1 | |

- 청도천2교(대구)의 배수시설은 기능상태는 양호한 것으로 판단되나, 지지대 탈락과 같은 손상들은 사용성 확보 측면에서 보수조치를 실시하는 것이 바람직하다.

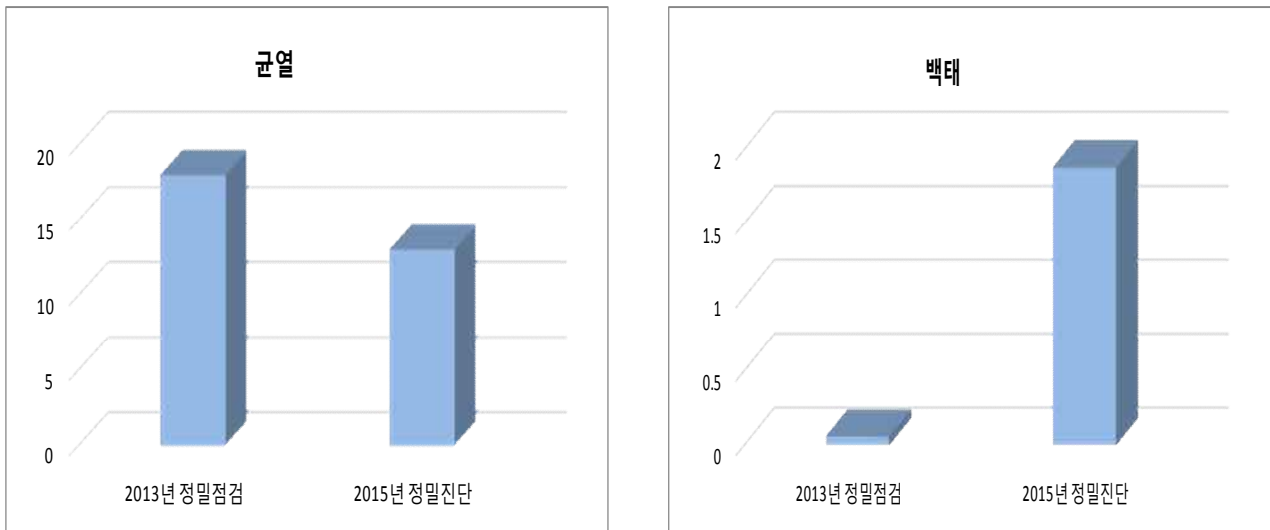
【그림 3.2.13】 난간 및 연석 기 점검 결과 비교(대구)

- 2013년 점검시 조사되었던 균열들은 금회 진단시 다수의 손상이 백태를 동반하고 있는 것으로 조사되어 손상물량이 일부 변동되었으며, 전반적으로 기 점검 결과와 유사한 것으로 확인되었다.

| 구 분 | 2013년 정밀점검 | 2015년 정밀진단 | 비 고 |
|---|---|---|---|
| 균열(m)(폭 0.3mm미만) | 17.4 | 12.4 | |
| 균열(m)(폭 0.3mm이상) | 0.7 | 0.7 | |
| 백태(m <sup>2</sup> ) | 0.06 | 1.88 | |

- 방호벽에 발생한 균열들은 시공초기 건조수축 등 재료적·시공적 특성에 의해 발생한 것으로 판단된다.
- 조사된 손상들은 방호벽의 사용성을 저하시킬 만한 정도는 아닌 상태이므로 즉각적인 보수는 불필요하나, 백태와 같은 손상들은 방치할 경우 미관성을 저하시키고 운전자에게 심적 부담감을 줄 수 있으므로 적정시기에 보수조치를 실시하는 것이 바람직하다.

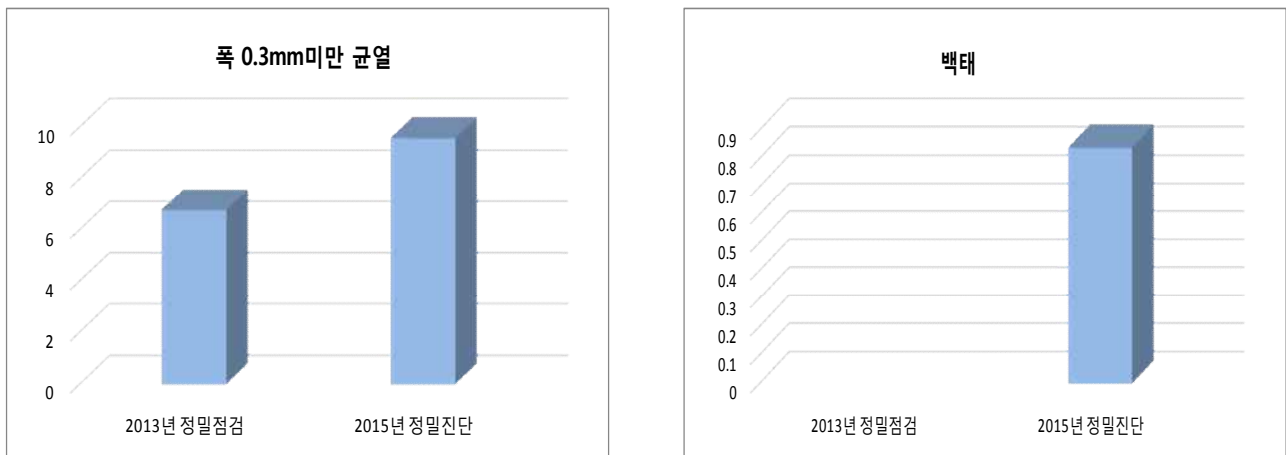
【그림 3.3.1】 바닥판 하면 기 점검 결과 비교(부산)

- 기 발생한 균열의 진전은 없는 상태였으나, 경미한 균열 및 백태가 추가로 조사되었다.

| 구 분 | 2013년 정밀점검 | 2015년 정밀진단 | 비 고 |
|---|---|---|---|
| 균열(m)(폭 0.3mm미만) | 6.8 | 9.6 | |
| 망상균열(m <sup>2</sup> ) | - | 41.6 | |
| 백태(m <sup>2</sup> ) | - | 0.84 | |

- 바닥판 하면에 발생한 균열은 손상이 경미한 미세한 균열이며, 균열의 양상, 위치 등을 감안할 때, 재료적·시공적 특성에 의해 발생하는 비구조적인 균열로 판단되며, 구조물에 미치는 영향은 미미할 것으로 판단된다.
- 바닥판 하면(S2)에 조사된 백태는 조사당시 습윤기가 없는 건조한 상태였으며, 백태가 발생한 주변 균열이나, 거더 내부에 누수흔적은 없는 상태로 확인되어, 방수층의 기능성은 경미하게 저하되었으나, 사용성에는 문제가 없는 상태로 판단된다. 따라서, 향후 점검시 백태 및 누수흔적과 같은 손상들에 대하여 주의관찰이 요구되며, 다수의 백태 및 누수가 조사될 경우에는 방수층의 재시공과 연계하여 균열보수를 실시해야 할 것으로 판단된다.

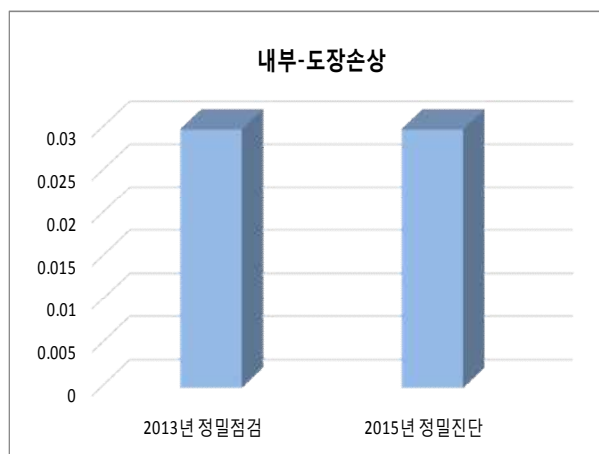
【그림 3.3.2】 강박스 거더 내부 기 점검 결과 비교(부산)

- 기 점검 이후 신규 손상의 발생 및 기 발생된 손상의 진전은 없는 상태로 확인되었다.

| 구 분 | 2013년 정밀점검 | 2015년 정밀진단 | 비 고 |
|---|---|---|---|
| 도장손상(m <sup>2</sup> ) | 0.03 | 0.03 | |

- 도장손상은 경미한 상태이나, 내구성 확보 차원에서 도장보수가 요구되며, 채도장 시에는 바탕면 처리에 유의하여 보수부위의 부착력을 향상시켜 재손상이 발생하지 않도록 주의해야 한다.

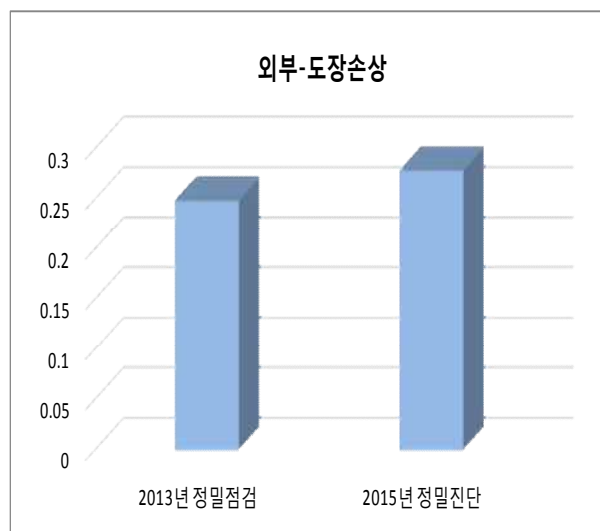
【그림 3.3.3】 강박스 거더 외부 기 점검 결과 비교(부산)

- 기 발생된 손상의 진전은 없는 상태였으나, 경미한 도장손상이 2개소 추가로 조사되었다.

| 구 분 | 2013년 정밀점검 | 2015년 정밀진단 | 비 고 |
|---|---|---|---|
| 도장손상(m <sup>2</sup> ) | 0.25 | 0.28 | |

- 조사된 도장박리는 시공당시 먼지, 녹 등 도장 전처리 미흡에 의해 발생되었거나, 굽힘 등에 의해 발생한 것으로써, 방치할 경우에는 외기 등으로 인하여 강재의 부식으로 진전될 수 있으므로 내구성 확보 차원에서 재도장이 요구된다.
- 재도장 시에는 바탕면 처리에 유의하여 보수부위의 부착력을 향상시켜 재손상이 발생하지 않도록 주의해야 한다.

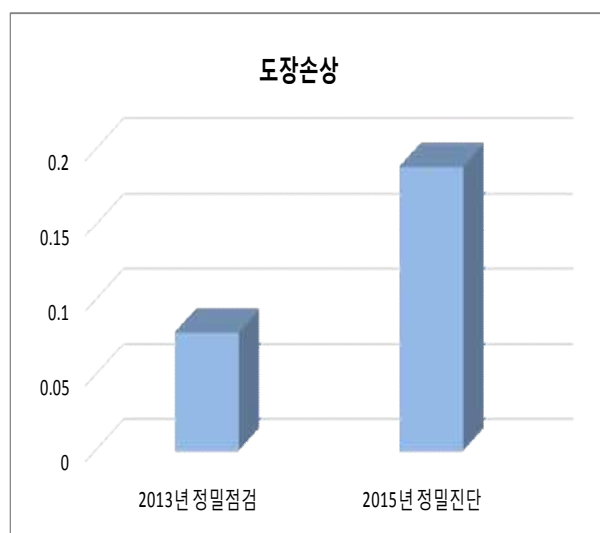
【그림 3.3.4】 가로보 및 세로보 기 점검 결과 비교(부산)

- 기 점검 이후 신규 손상이 일부 조사되었으나, 기 발생된 손상의 진전은 없는 상태로 확인되었다.

| 구 분 | 2013년 정밀점검 | 2015년 정밀진단 | 비 고 |
|---|---|---|---|
| 도장손상(m <sup>2</sup> ) | 0.08 | 0.19 | |

- 가로보 및 세로보에 발생된 도장손상은 현재 손상의 정도가 경미한 상태이나, 공용중 외기 등에 의해 부식으로 진행될 수 있으므로 도장보수를 실시하는 것이 바람직하다.
- 재도장 시에는 바탕면 처리에 유의하여 보수부위의 부착력을 향상시켜 재손상이 발생하지 않도록 주의해야 한다.

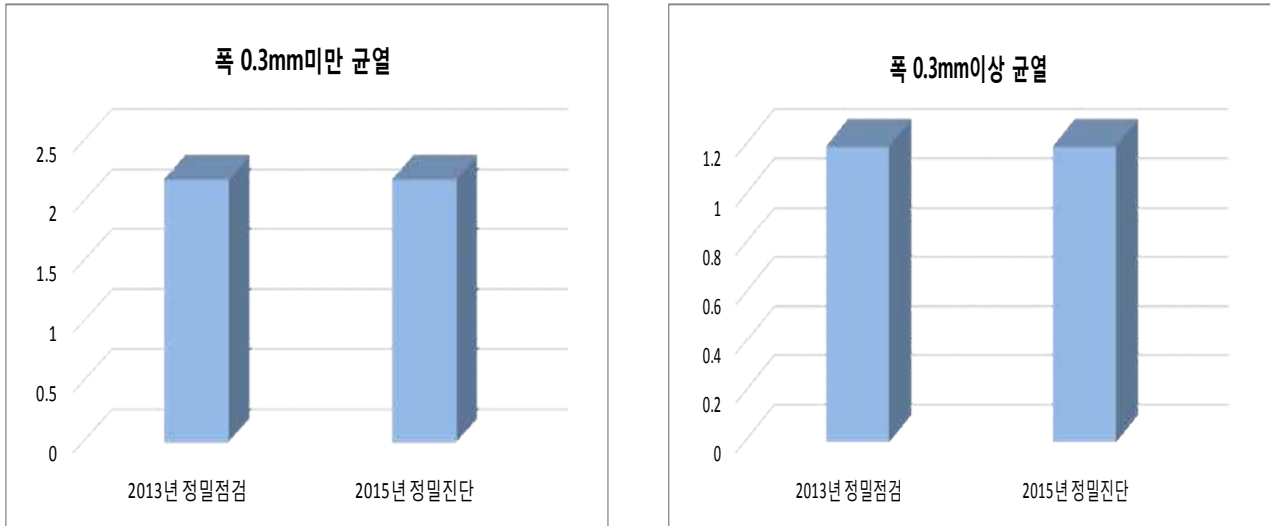
【그림 3.3.5】 교대 기 점검 결과 비교(부산)

- 기 점검 이후 신규 손상의 발생 및 기 발생된 손상 부위의 진전은 없는 상태로 확인되었다.

| 구 분 | 2013년 정밀점검 | 2015년 정밀진단 | 비 고 |
|---|---|---|---|
| 균열(m)(폭 0.3mm미만) | 2.2 | 2.2 | |
| 균열(m)(폭 0.3mm이상) | 1.2 | 1.2 | |
| 백태(m <sup>2</sup> ) | 0.8 | 0.8 | |

- 교대는 콘크리트 양생시 수화열에 의한 콘크리트 내부구속과 시공초기 건조수축 등 콘크리트의 재료적 특성에 의한 비구조적인 미세균열이 발생되었으며, 구조물의 안전에 미치는 영향은 경미할 것으로 판단된다.
- A2 흉벽에 발생한 백태는 균열이 발생한 부위로 우수가 유입되어 백태를 유발시킨 것으로 판단되며, 표면처리보수를 실시하여 우수의 접촉을 방지하는 것이 바람직하다.

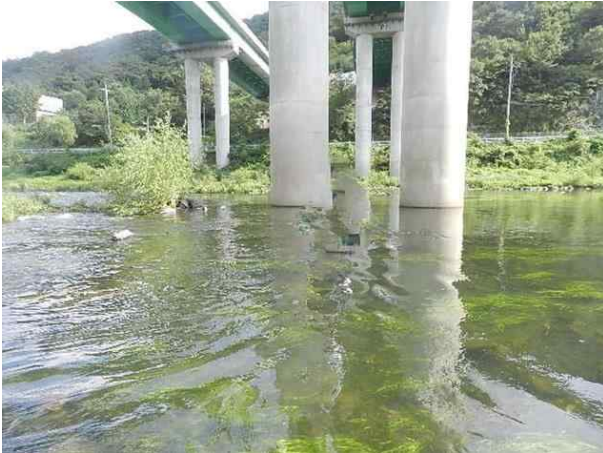
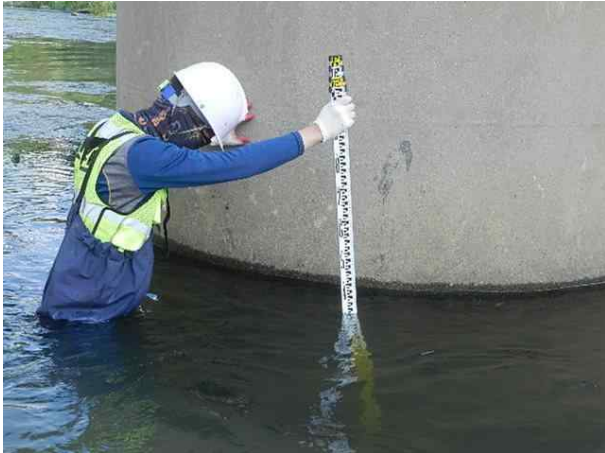
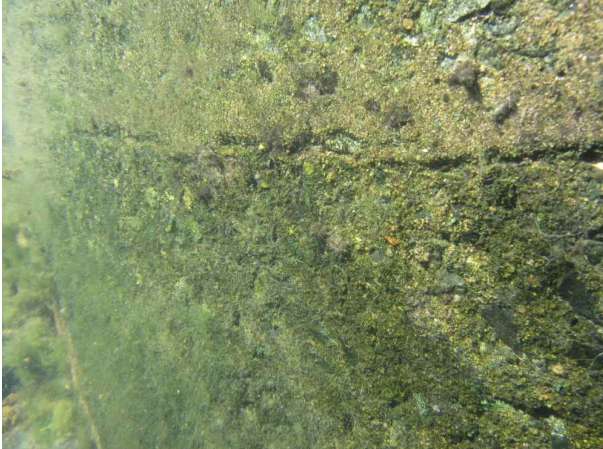
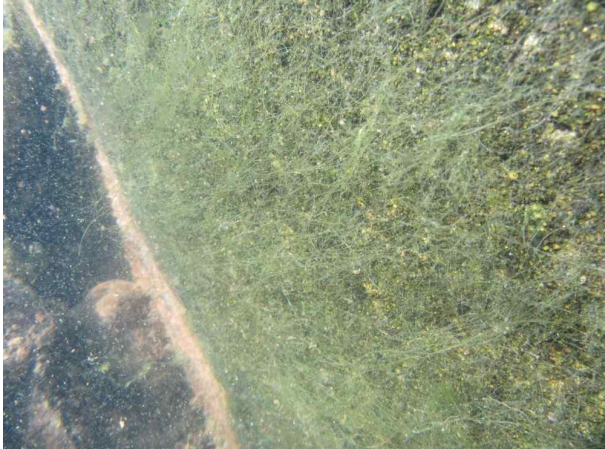
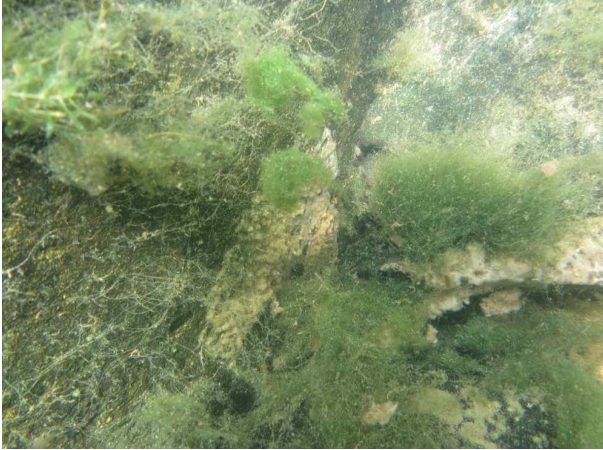
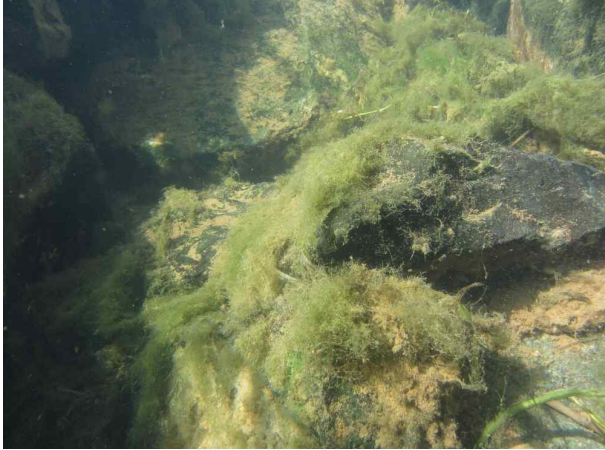
【사진 3.3.11】 교각 수중부 조사 현황(부산)

- 청도천2교(부산) P2는 수중부에 위치하여 급회 진단시 수중부 교각에 대한 외관조사 및 수심 깊이측정을 실시하였다.
- 청도천2교(부산) P2의 수심깊이는 0.1~1.2m조사되었으며, 수중부 표면상태는 유수에 의한 침식이 없는 양호한 상태였으며, P2 저면은 세굴방지용 사석이 양호한 상태로 시공되어 있는 것으로 확인되었다.

| P2 좌측교각 수중부 상태양호 | P2 우측교각 수중부 상태양호 |
| P2 좌측교각 저면 상태양호 | P2 우측교각 저면 상태양호 |

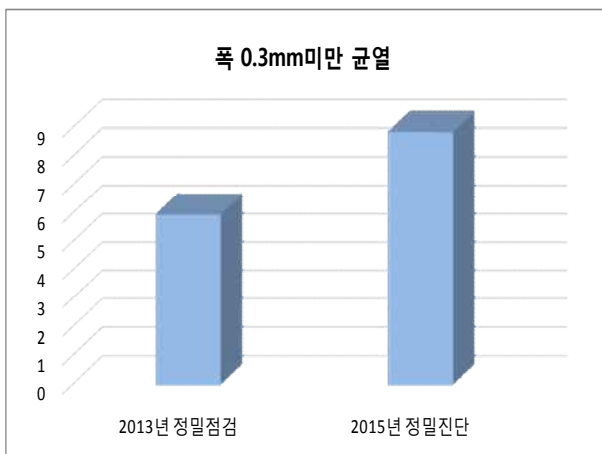
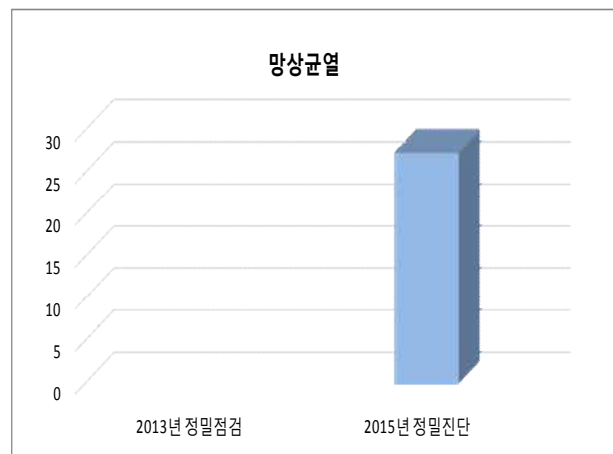
【그림 3.3.6】 교각 기 점검 결과 비교(부산)

- 전반적으로 기 발생된 손상의 진전은 없는 상태로 확인되었으나, 일부 미흡한 보수부에서 재손상 및 경미한 망상균열이 추가적으로 조사되었다.

| 구 분 | 2013년 정밀점검 | 2015년 정밀진단 | 비 고 |
|---|---|---|---|
| 균열(m)(폭 0.3mm미만) | 6.0 | 8.9 | |
| 망상균열(m <sup>2</sup> ) | - | 27.55 | |
| 백태(m <sup>2</sup> ) | 0.01 | 0.01 | |

- 조사된 균열들은 균열의 패턴, 발생위치 등을 고려해 볼 때, 외력에 의해 발생된 균열이 아닌 콘크리트 양생시 수화열 및 시공초기 건조수축, 교량받침의 지압 등이 복합적으로 작용하여 발생된 비구조적인 균열로 판단된다.
- 일부 보수부 재손상이 조사되었으나, 균열의 진행성이 수렴되지 않은 상태였거나, 보수가 다소 미흡한 상태에서 재손상이 발생한 것으로 사료되며, 기 발생된 균열들은 진전이 없는 상태로 확인되어 균열의 진행성은 수렴된 상태로 판단된다.
- 따라서, 표면처리보수를 실시하여도 재손상이 발생되지 않을 것으로 판단되며, 내구성 증대 차원에서 보수조치를 실시하는 것이 바람직하다.

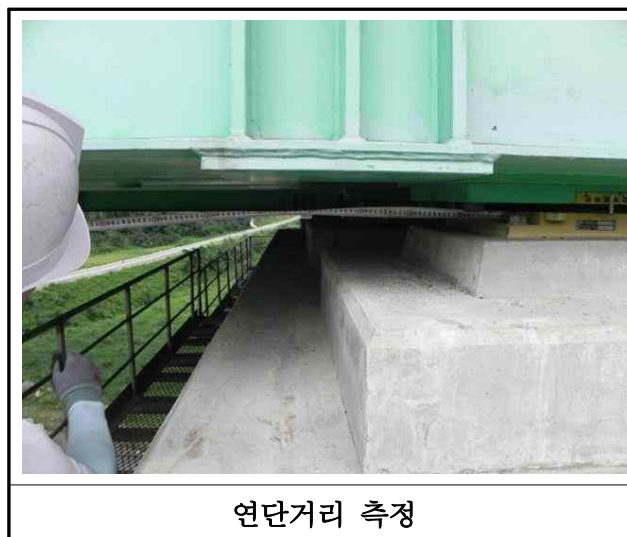
【사진 3.3.14】 연단거리 측정 전경(부산)

- 연단거리 측정 결과, 실측 연단거리가 계산 연단거리를 상회하고 있는 것으로 측정되어 시방규정을 만족하고 있는 것으로 검토되었다.

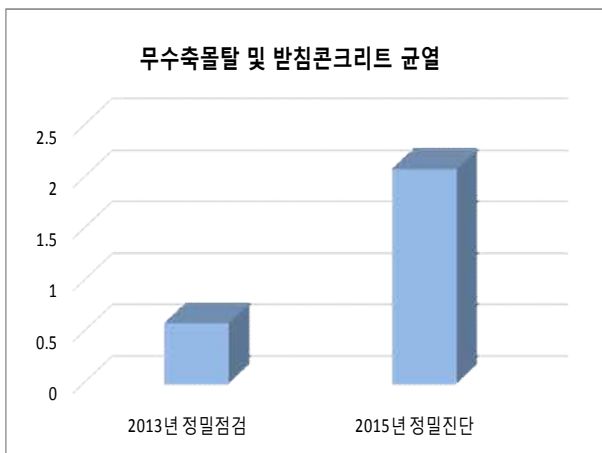
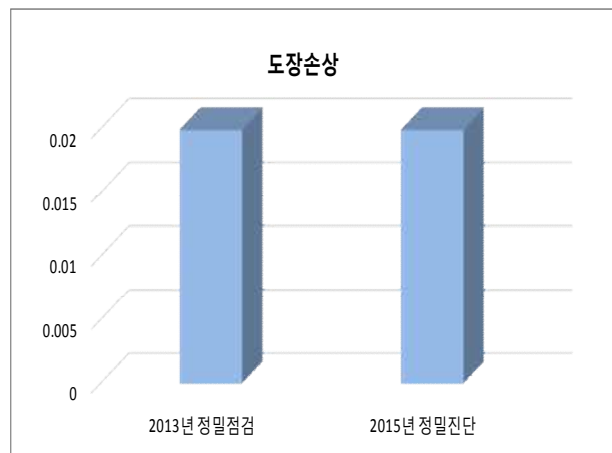
【그림 3.3.9】 교량받침 기 점검 결과 비교(부산)

- 기 점검 결과를 토대로 손상의 진전 여부를 검토한 결과, 경미한 손상이 일부 추가 조사 되었으며, 기 발생한 손상의 진전은 없는 것으로 확인되었다.

| 구 분 | 2013년 정밀점검 | 2015년 정밀진단 | 비 고 |
|---|---|---|---|
| 무수축물탈 균열(m) | 0.4 | 0.5 | |
| 받침콘크리트 균열(m) | 0.2 | 1.6 | |
| 도장손상(m <sup>2</sup> ) | 0.02 | 0.02 | |

- 청도천2교(부산)의 교량받침은 온도변화에 따른 수축 및 신장시 가동여유량을 확보하고 있는 것으로 확인되어 가동상태는 양호한 것으로 판단된다.
- 무수축물탈 및 받침콘크리트에 발생한 균열들의 원인은 콘크리트의 건조수축 및 콘크리트와 강재의 열팽창계수 차이로 인한 마찰응력으로 인하여 미세균열이 유발된 것으로 판단되며, 손상의 정도가 경미한 상태이므로 보수는 불필요 할 것으로 판단된다.
- 받침에 발생한 도장손상은 받침의 가동상태에 영향을 미치지 않는 상부플레이트에 발생된 것이므로 보수보다는 지속적인 주의관찰이 경제성 측면에서 바람직하다.

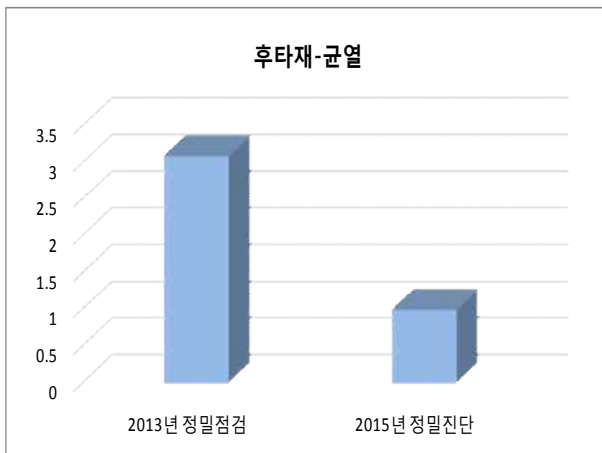
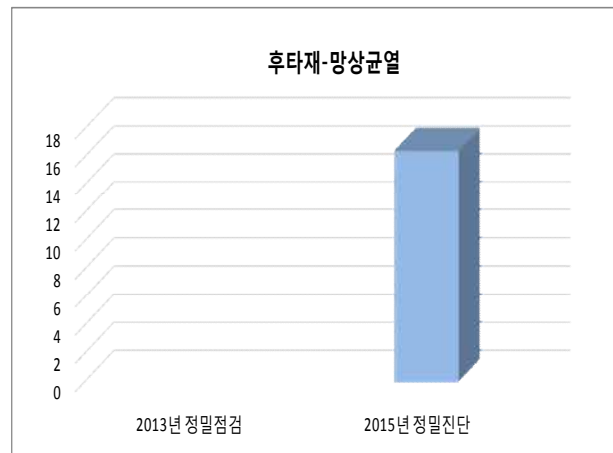
【그림 3.3.10】 신축이음장치 기 점검 결과 비교(부산)

- 기 점검 이후 중차량 통행 및 장기 공용에 의하여 후타재 균열이 망상균열로 진전되었으며, 특이손상은 없는 상태로 확인되었다.

| 구 분 | | 2013년 정밀점검 | 2015년 정밀진단 | 비 고 |
|---|---|---|---|---|
| 후타재 | 균열(m) | 3.1 | 1.0 | |
| | 망상균열(m <sup>2</sup> ) | - | 16.5 | |

- 청도천2교(부산)의 신축이음부는 전반적으로 온도변화에 따른 신축거동상태는 양호하였으나, Exp.J1(A1) 및 Exp.J2(P3) 신축이음장치에서는 온도상승에 따른 신장시 여유량이 최대 4.8mm 부족한 것으로 확인되었다. 그러나, 10년의 공용기간 동안 여유량 부족에 의한 2차손상(신축이음장치 파손, 변형, 단차)이 발생하지 않아 보수보다는 주의관찰을 실시하는 것이 바람직하며, 추후 점검시 신축이음장치의 손상이 확인될 경우에는 신축이음장치를 교체해야 할 것이다.
- 후타재는 손상의 진전이 조사되었으나, 사용성 및 안전성에 영향을 미칠 정도는 아닌 상태이며, 향후 후타재 망상균열이 탈락으로 진전될 경우에는 후타재를 전면 재시공 하는 것이 경제성 측면에서 바람직하다.

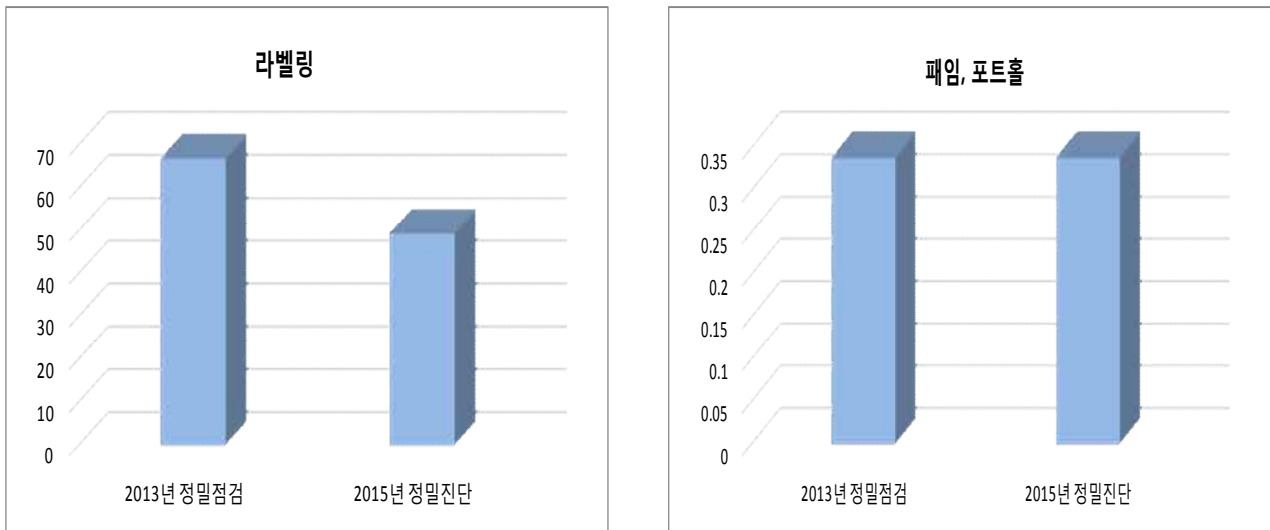
【그림 3.3.11】 교면포장 기 점검 결과 비교(부산)

- 교면포장은 지속적으로 부분 재포장 및 국부보수 등 유지보수를 실시하고 있었으나, 지속적인 주행차량의 통행으로 인하여 추가적인 손상의 발생 및 보수부에서는 재손상이 발생하고 있는 상태로 확인되었다.

| 구 분 | 2013년 정밀점검 | 2015년 정밀진단 | 비 고 |
|---|---|---|---|
| 패임, 포트홀(m <sup>2</sup> ) | 0.34 | 0.34 | |
| 소성변형(m <sup>2</sup> ) | - | 0.09 | |

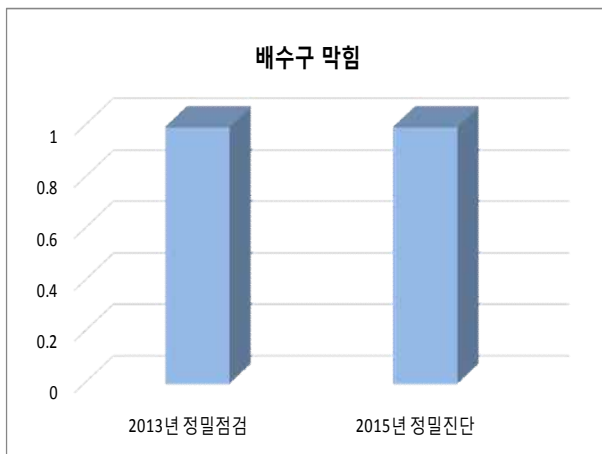
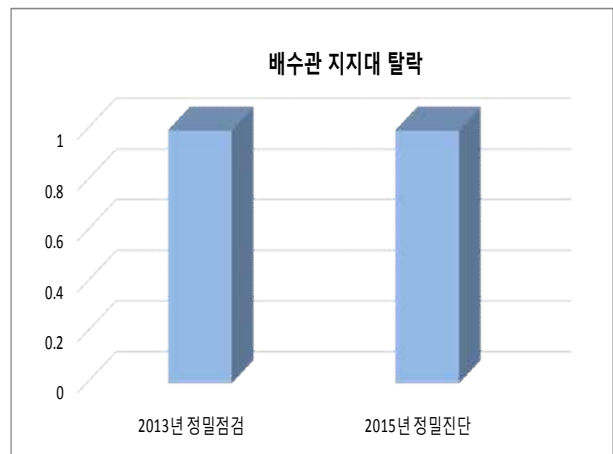
【그림 3.3.12】 배수시설 기 점검 결과 비교(부산)

- 기 발생한 손상의 진전 및 신규 손상의 발생은 없는 상태로 확인되었다.

| 구 분 | 2013년 정밀점검 | 2015년 정밀진단 | 비 고 |
|---|---|---|---|
| 배수구 막힘(개소) | 1 | 1 | |
| 배수관 지지대 탈락(개소) | 1 | 1 | |

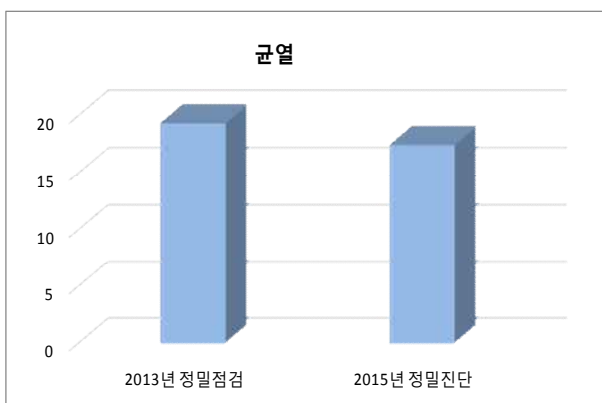
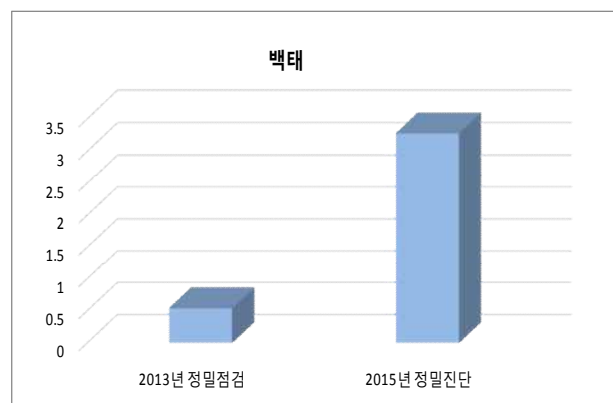
【그림 3.3.13】 난간 및 연석 기 점검 결과 비교(부산)

- 방호벽에 대한 외관조사 결과, 폭 0.1~0.2mm의 균열이 발생되어 있었으며, 균열이 발생한 부위는 전반적으로 백태를 동반하고 있는 상태로 확인되었다.

| 구 분 | 2013년 정밀점검 | 2015년 정밀진단 | 비 고 |
|---|---|---|---|
| 백태(m <sup>2</sup> ) | 0.54 | 3.28 | |
| 파손(m <sup>2</sup> ) | 0.04 | 0.04 | |

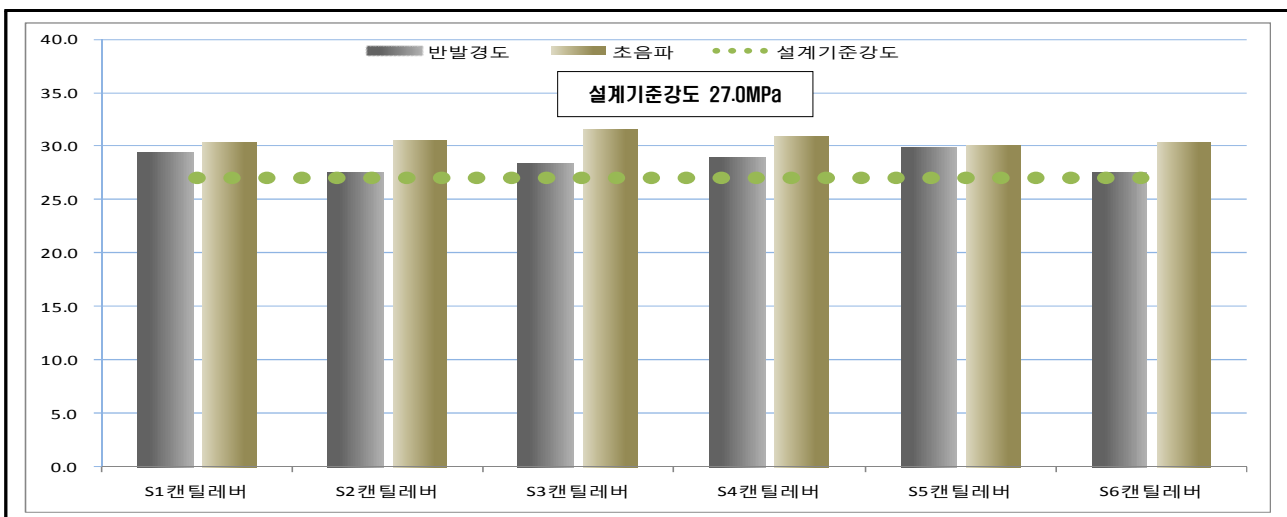
【그림 3.4.11】 상부구조 평균압축강도 추정결과(대구)

- 검토결과, 설계기준 대비 상부구조 : 101.8~117.0%, 하부구조 : 102.5~124.5%로 상·하부구조 모두 비파괴 추정강도는 모두 100% 이상을 상회한 값이 측정되었다.
- 비파괴 추정식에 의해 평가된 강도는 전구간 강도가 설계기준 대비 100%이상으로 조사되어 상·하부구조의 콘크리트 강도는 양호한 것으로 판단된다.
- 따라서, 금회 시험을 실시한 청도천2교(대구)의 상부구조 및 하부구조에 대한 콘크리트 강도는 공용년수 경과에 따른 강도 저하는 없는 것으로 판단된다.

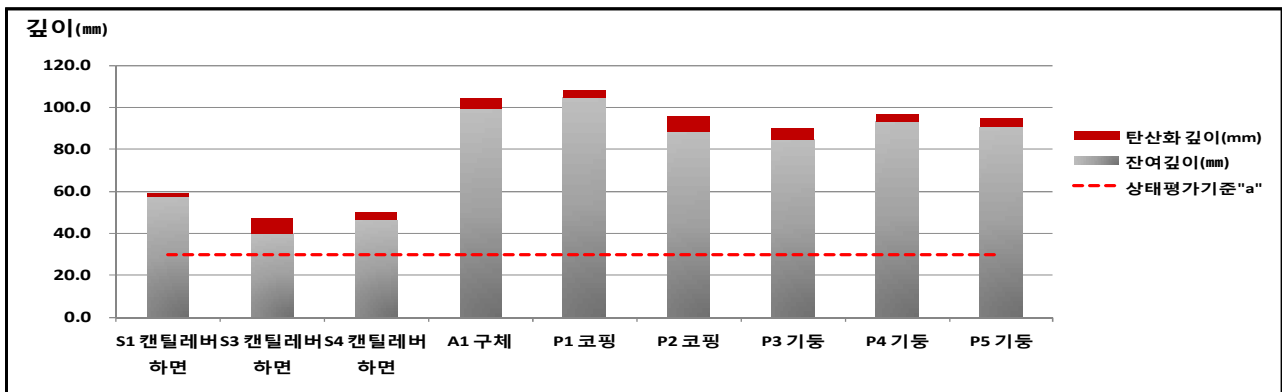
【그림 3.4.13】 탄산화 깊이 측정결과(대구)

| 구 분 | | '13년 정밀점검 | 금회 정밀안전진단 | 비 고 |
|---|---|---|---|---|
| 검토의견 | | ▪ 기 정밀점검('13년)과 비교·분석한 결과, 측정위치에 따른 편차가 다소 존재하나 탄산화로 인한 철근의 부식발생 우려는 없는 것으로 확인되어 양호한 것으로 판단됨 | | |

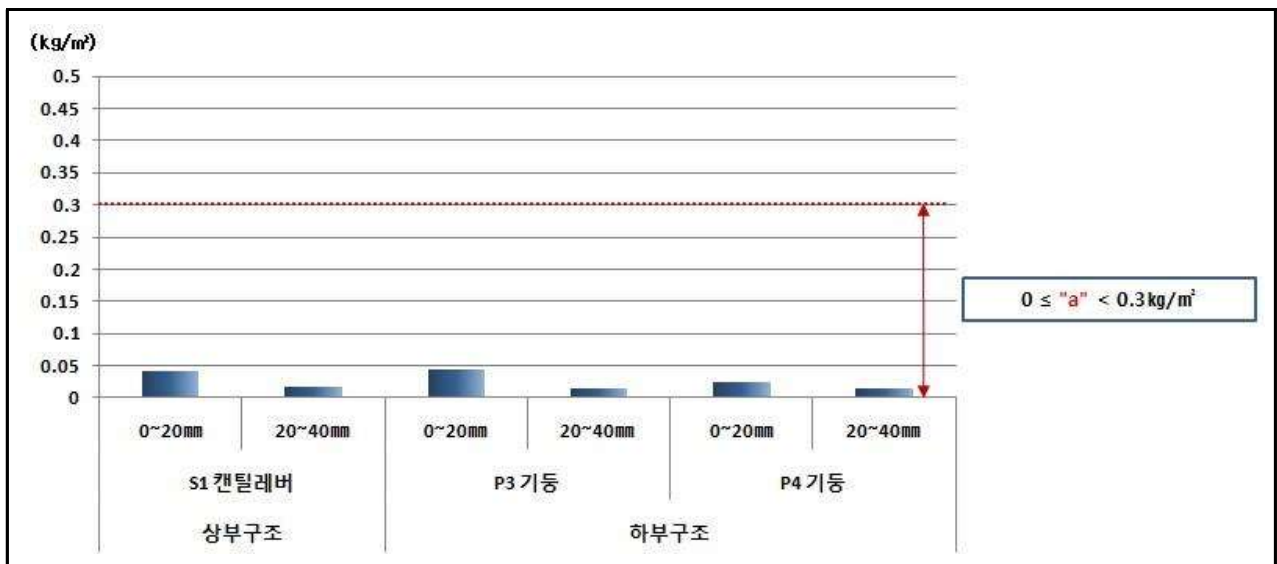
【그림 3.4.14】 염화물시험 측정결과(대구)

염화물함유량 시험은 총 3개소(상부구조 1개소, 하부구조 2개소)에서 깊이별 시험을 실시한 결과, 전 개소에서 철근의 부식환경이 없는  $0.3\text{kg/m}^3$  이하로 확인되었다.

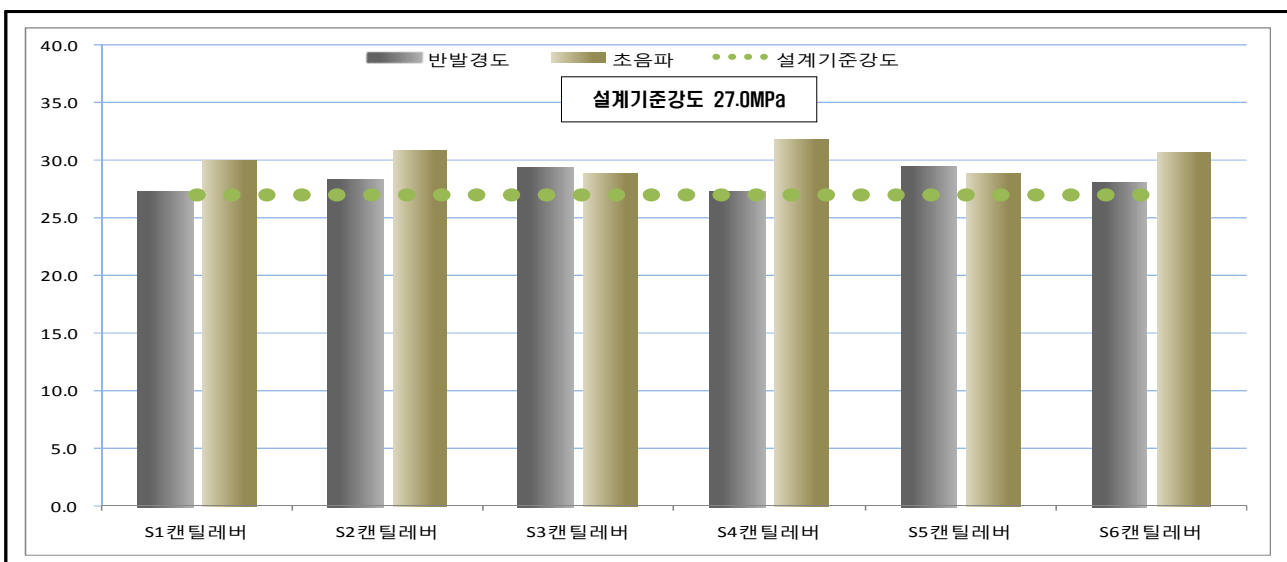
【그림 3.4.15】 상부구조 평균압축강도 추정결과(부산)

- 검토결과, 설계기준 대비 상부구조 : 101.1~118.1%, 하부구조 : 101.6~124.1%로 상·하부구조 모두 비파괴 추정강도는 모두 100% 이상을 상회한 값이 측정되었다.
- 비파괴 추정식에 의해 평가된 강도는 전구간 강도가 설계기준 대비 100%이상으로 조사되어 상·하부구조의 콘크리트 강도는 양호한 것으로 판단된다.
- 따라서, 금회 시험을 실시한 청도천2교(부산)의 상부구조 및 하부구조에 대한 콘크리트 강도는 공용년수 경과에 따른 강도 저하는 없는 것으로 판단된다.

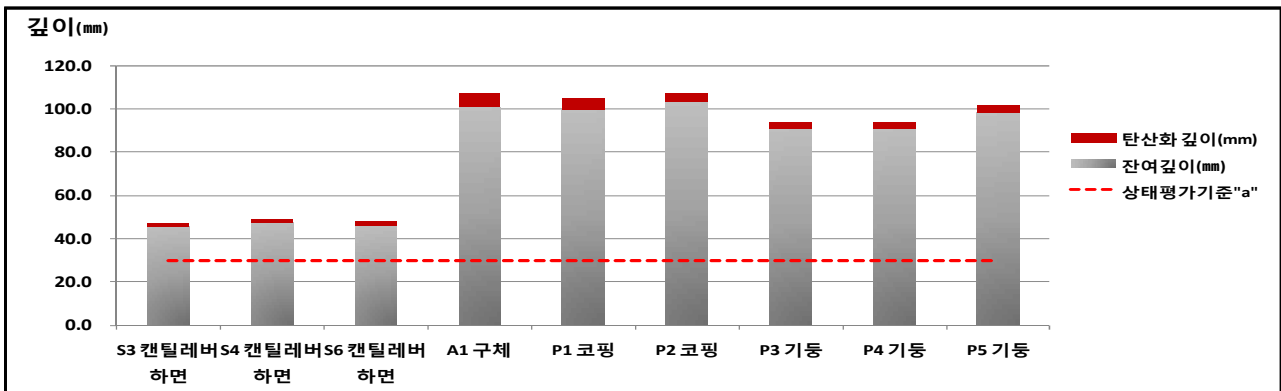
【그림 3.4.17】 탄산화 깊이 측정결과(부산)

| 구 분 | | '13년 정밀점검 | 금회 정밀안전진단 | 비 고 |
|---|---|---|---|---|
| 검토의견 | | ▪ 기 정밀점검('13년)과 비교·분석한 결과, 측정위치에 따른 편차가 다소 존재하나 탄산화로 인한 철근의 부식발생 우려는 없는 것으로 확인되어 양호한 것으로 판단됨 | | |

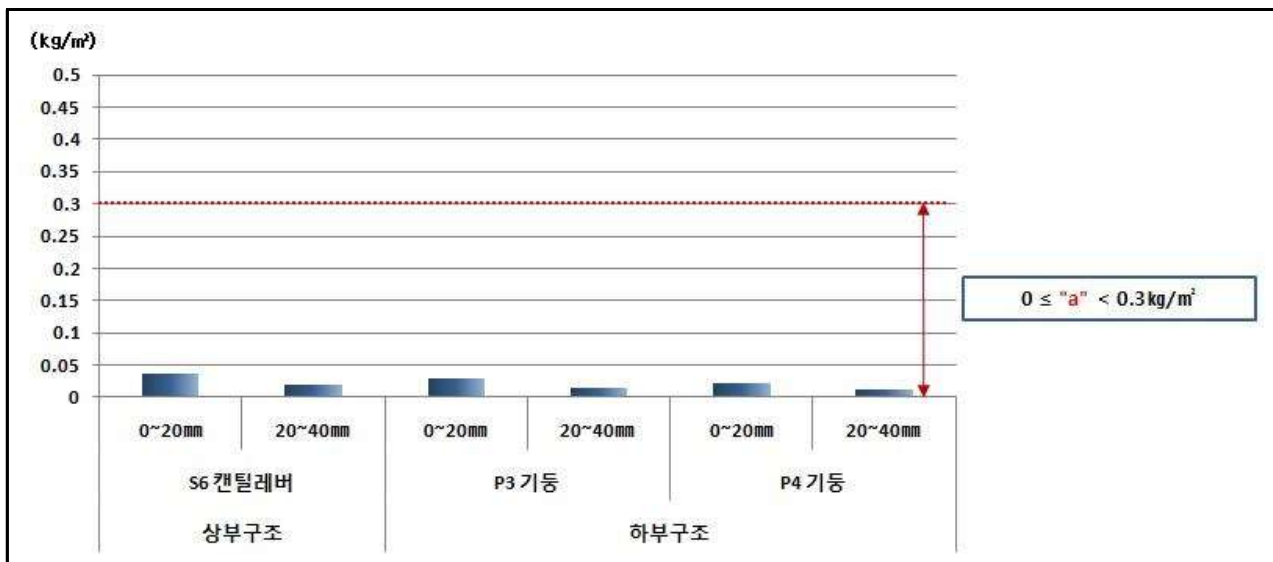
【그림 3.4.18】 염화물시험 측정결과(부산)

염화물함유량 시험은 총 3개소(상부구조 1개소, 하부구조 2개소)에서 깊이별 시험을 실시한 결과, 전 개소에서 철근의 부식환경이 없는  $0.3\text{kg/m}^3$  이하로 확인되었다.
