# 제 8장 보수·보강 및 유지관리방안

청도천1교(대구, 부산)는 주요 부재인 STEEL BOX 거더의 도장손상 및 경미한 손상이 조사되었으며, 바닥판 단부측의 소규모 박락이 발생한 상태이다. 바닥판 박락, 신축이음의 일부 부식, 간격조절재 손상은 보수가 필요한 상태이며, 하부구조, 교량받침, 포장, 방호벽은 경미한 손상 상태로 조사되었다. 안전성평가 결과, 상·하부 구조의 안전성을 확보하고 있는 것으로 평가되었다.

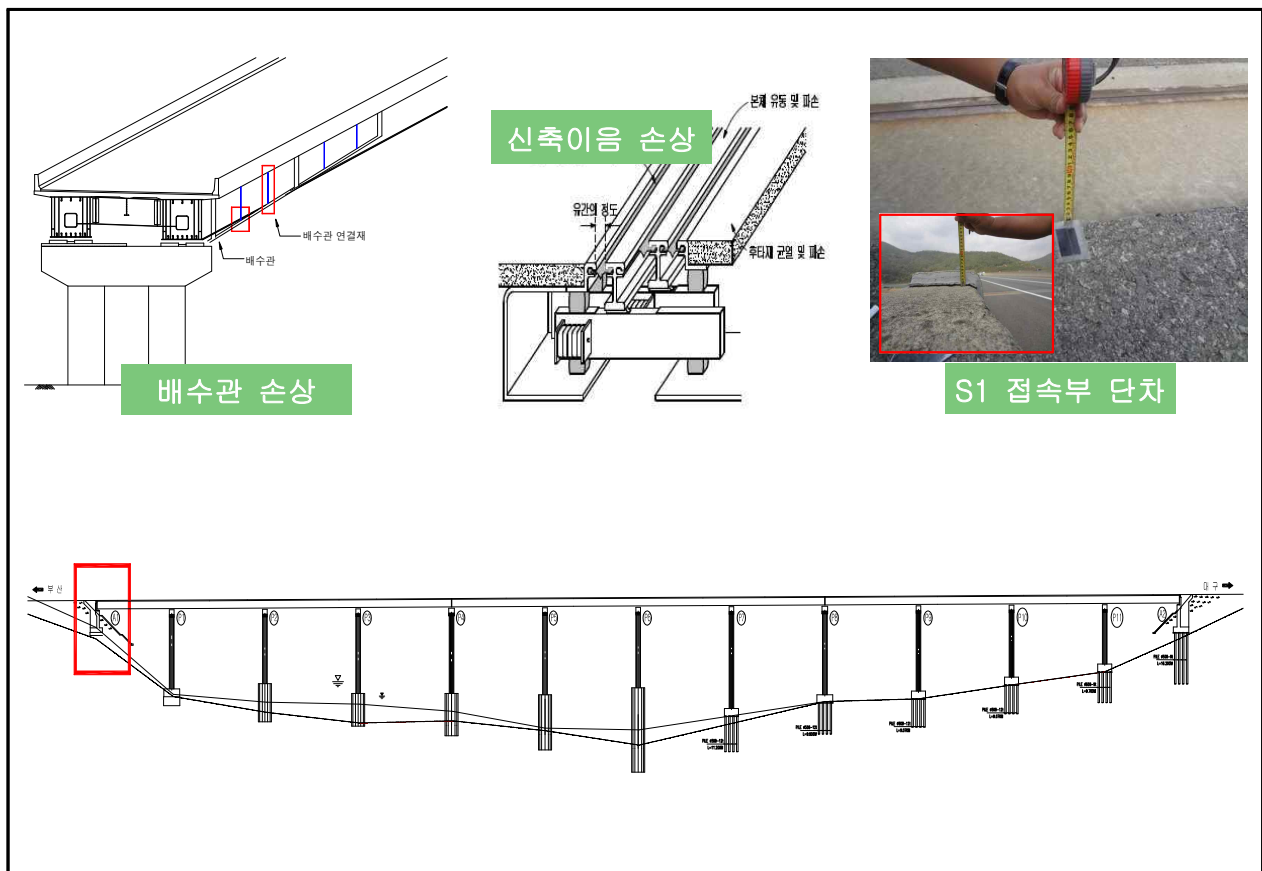
【그림 8.4.1】 청도천1교 중점유지관리 사항 모식도

금회 정밀안전진단 결과를 바탕으로 청도천1교(대구, 부산)에 발생한 S1 접속부 단차 및 신축이음 손상, 배수관손상이 조사된 상태이며, 손상진전을 방지하고 구조물의 내구성 확보를 위해 관리가 요구된다. 신축이음 및 배수관 손상에 대해서는 보수 실시와 더불어 보수후 재손상 발생 여부에 대한 지속 관찰이 필요할 것으로 판단된다.

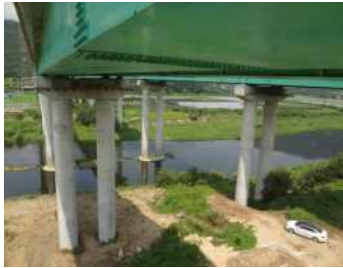
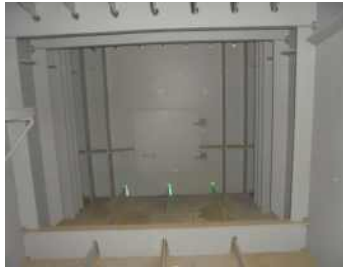
강재 거더의 경우, 도장상태가 대체로 양호한 상태이며, 국부적인 소규모 도장손상 및 경미한 정도의 부식이 관찰되고 있는 것으로 나타났다. 신축이음의 교체가 실시된 P8 교각의 교량받침은 기존 누수로 인하여 부식이 발생된 상태로서 도장보수를 통한 유지관리가 바람직하다.

- 보수도장을 위한 손상부위의 처리는 손상부위가 녹발생이 되었을 시는 Power Tool Cleaning으로 손상부위 및 근처의 녹, 먼지, 오염물, 유기물질 등을 완전히 제거하고, 도장공정을 진행한다.
- Power Tool Cleaning으로 표면처리시에 사용하는 컵브러쉬(환형브러쉬)는 항상 유기물질 및 구리스 등에 오염되지 않은 깨끗한 것을 사용한다.
- 표면처리가 완료되면 빠른 시간(2시간 정도)내에 보수도장을 수행한다. 표면처리 2시간 이내에 보수도장을 수행하지 못한 부분은 재처리후 도장한다.
- Power Tool Cleaning직후 표면처리 상태 및 보수도장 공정별(표면처리, 하도Touch-up, 상도)로 전문검사원에게 검사를 받아야 한다.
