## 제 3장 현장조사 및 시험

고정대교(대구,부산)는 경상남도 밀양시 상동면 고정리와 경상북도 청도군 청도읍 내호리 경계상(대구~부산 노선)에 위치하고 있으며, 2006년도에 준공되어 약 10년 정도의 공용기간이 경과한 상태이고, 위치상으로 동창천을 횡단하게 시공된 방향별 편도 2차로 교량이다.

## 3.2 외관조사 결과(대구)

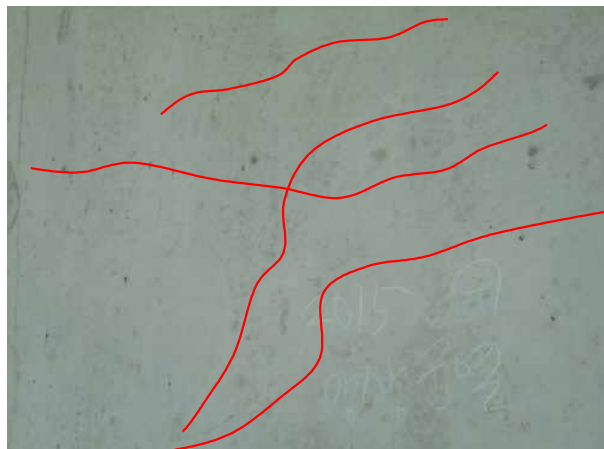
| <p>땅상균열(S10)</p> | <p>백태(S11)</p> |

- 조사된 균열 및 망상균열은 전반적으로 폭 0.3mm미만의 미세균열로 깊이가 얇은 표면 균열 형태를 띄고 있고, 균열의 형상, 방향성, 발생위치 등을 고려해 볼 때 시공초기 건조수축에 의해 발생한 것으로 판단된다. 또한 S9 복부측 폭 0.3mm 균열이 조사되었으며, 시공이음(이어치기)부위로서 구조적인 균열은 아닌 것으로 판단된다.
- 백태는 초기 우수접촉에 의한 백태 및 백태흔적이 조사되며, 기 점검 대비 비교결과 특이 진전은 없는 상태로서, 시공 당시 개구부 우수접촉에 의해 국부적으로 발생한 것으로 판단된다.
- 거더외부는 대체적으로 양호한 상태이며, 콘크리트 일반적인 손상이 발생한 상태로서, 현재 진전 양상을 띄는 손상은 없는 것으로 조사되었으며, 일부 미세균열 및 소규모 파손 등이 추가 조사되었다.

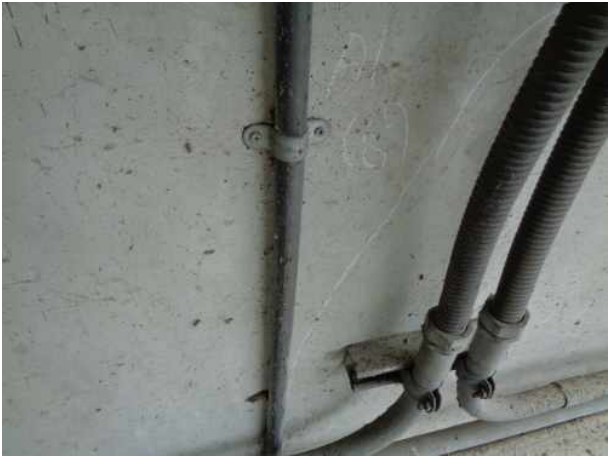
| 균열(0.3mm미만)(A1 홍벽) | 균열(0.3mm이상)(A1 홍벽) |

- 교대에서 조사된 균열은 균열의 형상, 방향성, 발생위치 등을 고려해 볼 때 건조수축에 의해 발생한 비구조적인 균열로 판단되며, 폭 0.3mm 균열의 경우 거더 내부 통행을 위한 홍벽 입출구 부근으로, 단면취약부에 따른 국부적인 균열로 조사되었다.
- 체수 및 백태는 신축이음 누수 및 외부 우수 노출에 의해 발생한 상태로서 손상 정도는 경미한 상태로 조사되었다.

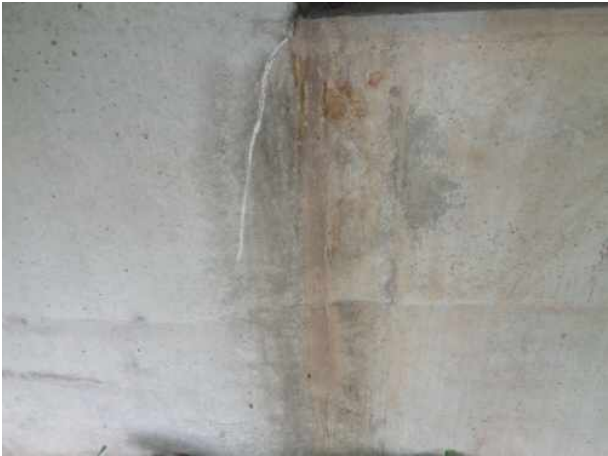
| 백태(A2 구체) | 체수(A2) |

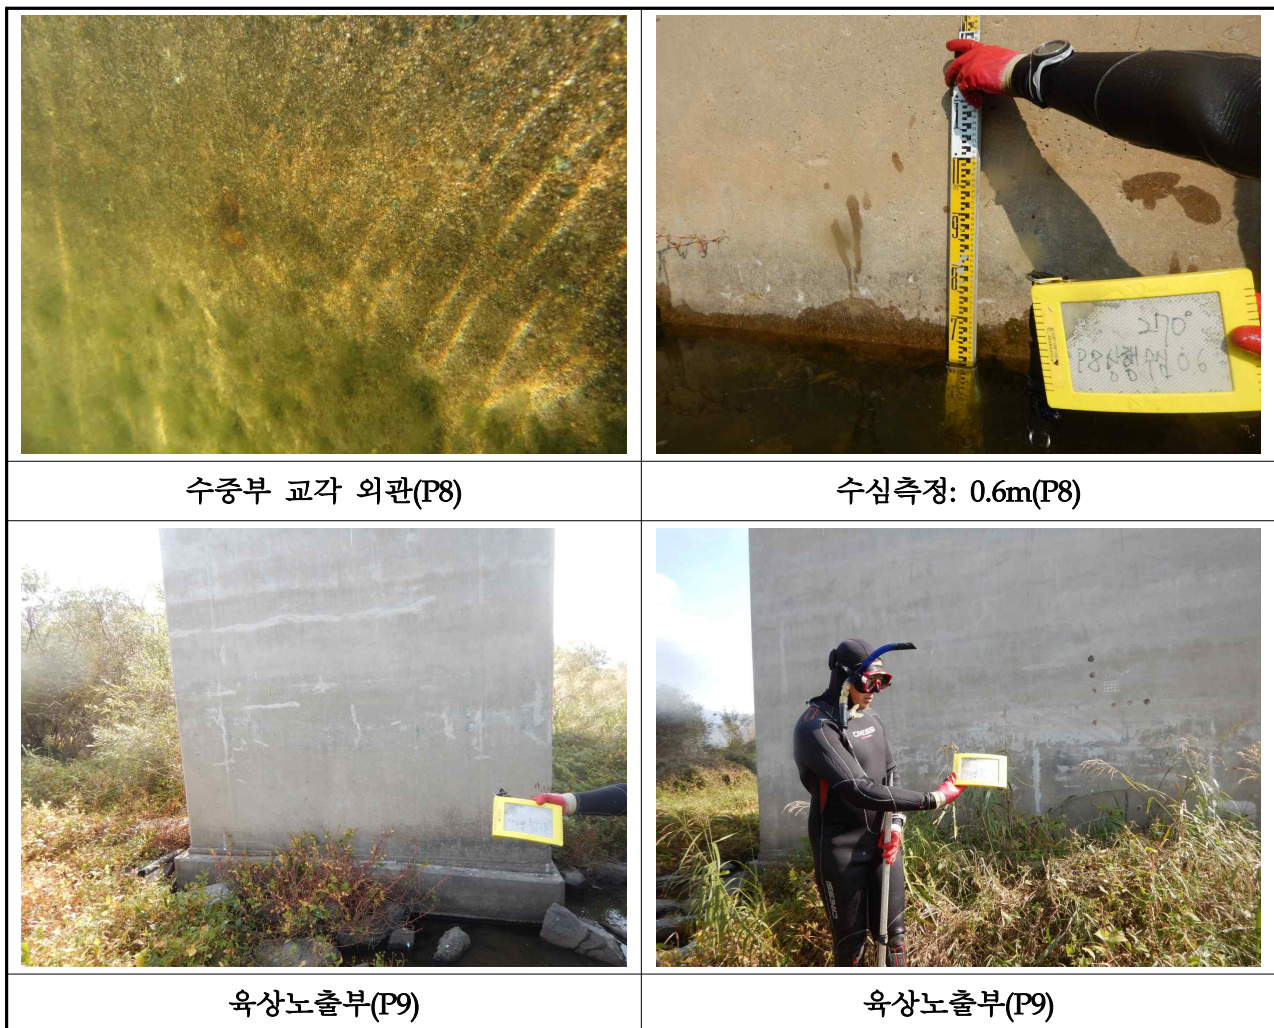
【사진 3.2.12】 수중조사(대구)

- 고정대교(대구)는 동창천을 횡단하고 있으며 수중부 교각(P8, P9)에 대한 외관조사 및 깊이측정을 실시하였다.
- 수중부 교각의 외관상태는 파손이나 기초 세굴 등이 없는 양호한 상태로 조사되었으며, 수심은 P9는 육상노출부, P8은 0.5~0.6m 측정되었다.

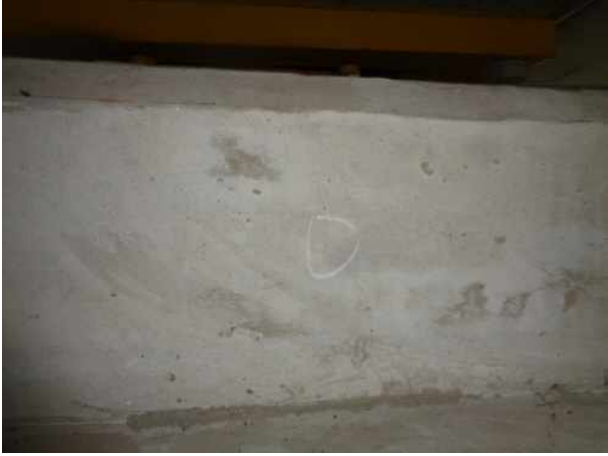
| 받침콘크리트 균열(0.3mm미만, P2) | 받침콘크리트 보수부재균열(0.3mm미만, P12) |

- 받침물탈균열 및 받침콘크리트 균열에 대해서는 비구조적인 건조수축균열로서 현재 보수보다는 지속적인 관찰을 통한 유지관리가 바람직하다
- 가설철물미제거는 받침 인상 작업 시 시공 미흡에 의해 발생한 손상으로서, 받침의 기능성 및 사용성에 영향을 주는 상태는 아니므로 지속관찰을 통한 유지관리가 바람직하다.
- 볼트 녹발생의 경우 공용중 외부 우수접촉에 의한 국부적인 녹 발생으로서, 손상 정도가 경미하므로 보수보다는 진전 상태에 대한 지속관찰이 적절할 것으로 판단된다.

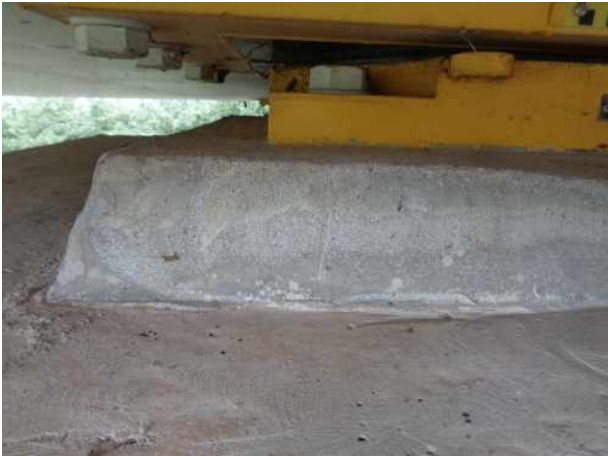
| 받침몰탈균열(0.3mm미만, A1) | 받침몰탈보수부재균열(0.3mm미만, P9) |

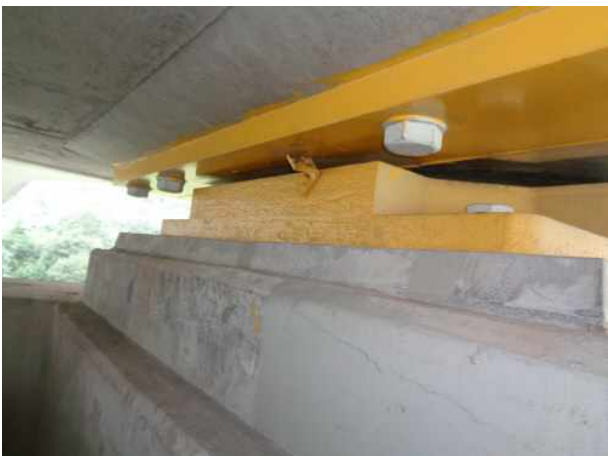
| 가설철물 미제거(P11) | 볼트녹발생(P4) |

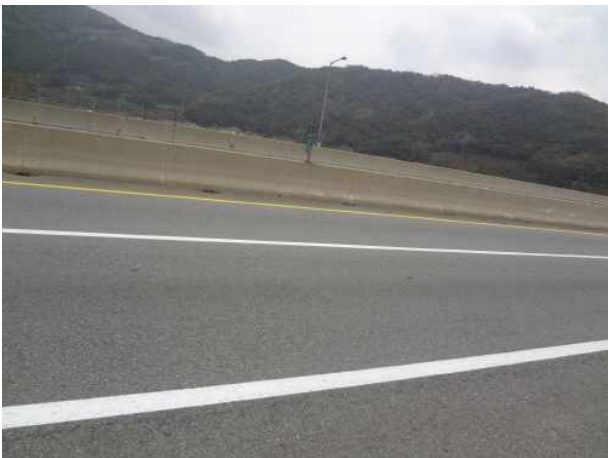
| 라벨링(S5) | 망상균열(S8) |

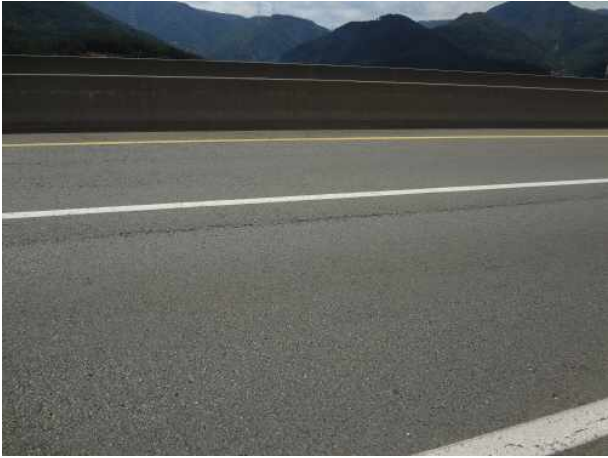
| 균열(S10) | 폐임(S11) |

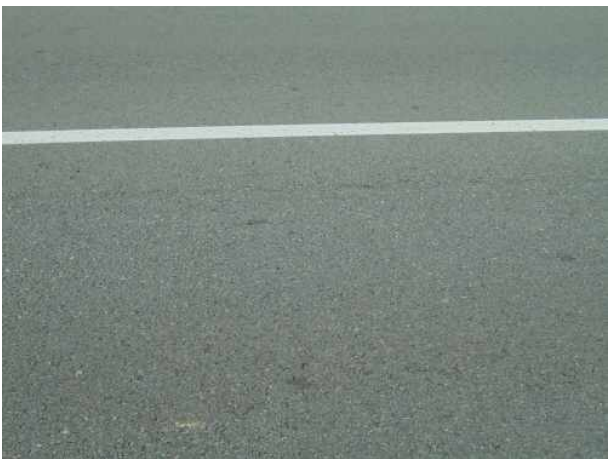
| 이음부균열(S6) | 포트홀(S5) |

- 기 점검결과와 비교 시 반복적인 중차량통행에 의해 패임 및 포트홀, 라벨링 손상물량이 추가 조사된 상태이다.

- 현재 고정대교(대구)의 포장은 일부 반복적인 중차량 통행에 의한 패임, 포트홀, 라벨링 등이 조사되었으며, 금회 진단 조사 시 정밀조사에 의하여 다소 물량 변화가 있는 것으로 판단되며, 손상정도는 경미한 상태로서 손상상태변화에 대한 지속관찰이 바람직할 것으로 판단된다.

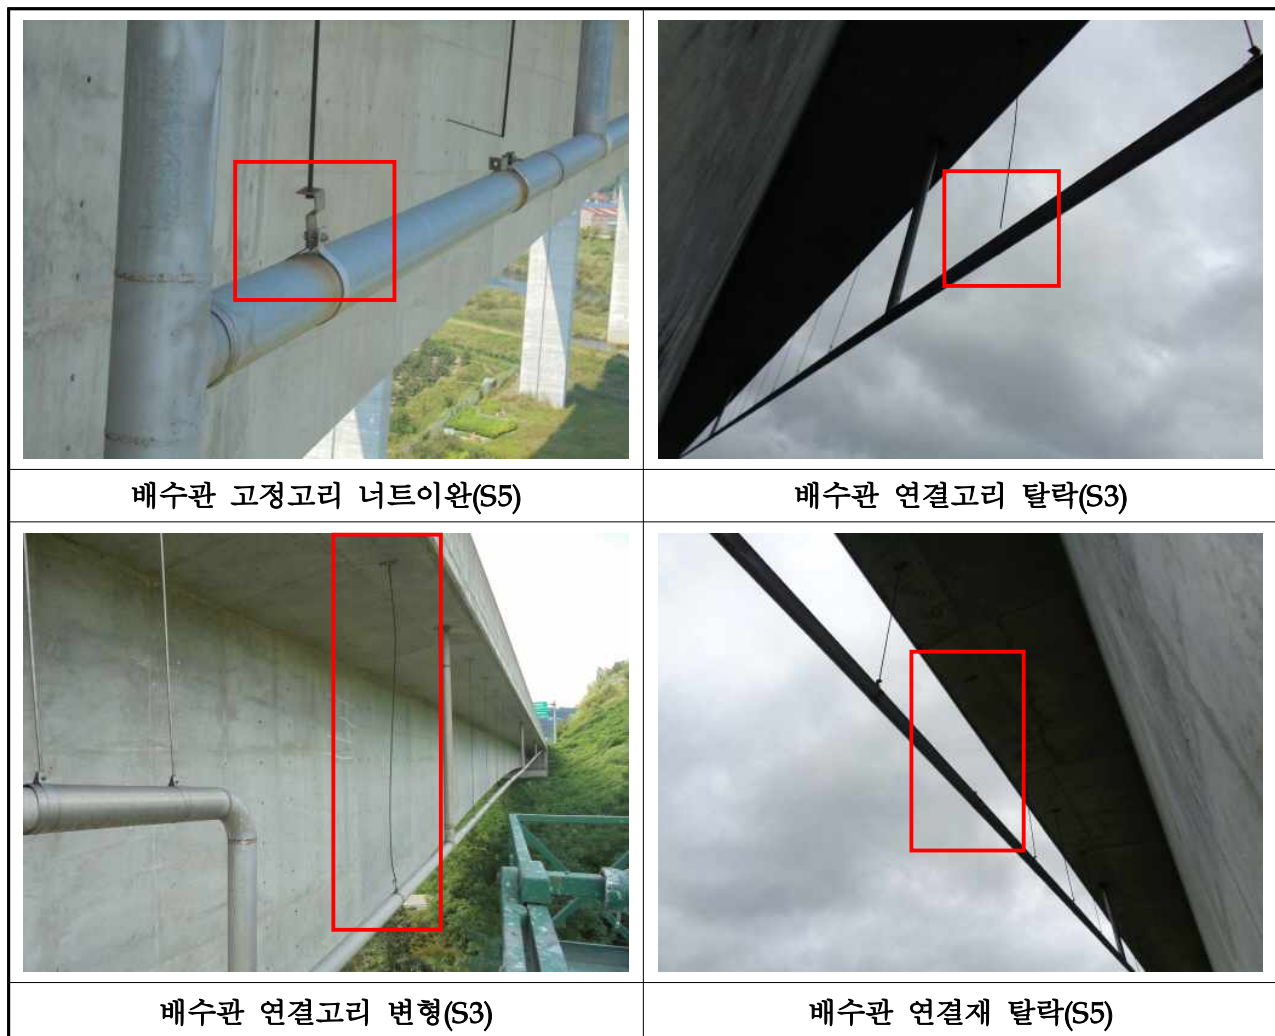
【사진 3.2.21】 배수시설 손상현황(대구)

- 배수시설에 대한 외관조사 결과, 배수구 막힘 및 배수관 탈락, 배수관 설치 연결 자재 손상, 배수관 이음부 누수 등이 조사되었다.

- 현제 고정대교(대구)의 배수시설은 대체적으로 양호한 상태이나 배수관 연결재 손상이 급회 진단 과업 시 정밀조사를 통해 추가 조사되었으며, 상부 배수구막힘이 조사되었다. 따라서 배수관 내구성 향상을 위해 연결재 손상에 대해서는 적정 보수가 실시되는 것이 바람직할 것으로 판단된다. 배수관 이음부 누수는 현재 경미한 상태로서 향후 손상 정도에 따라 보수를 실시하는 것이 바람직하며, 배수구 막힘 개소는 원활한 배수기능을 위해 정비를 실시하여 유지관리하는 것이 적절할 것으로 판단된다.

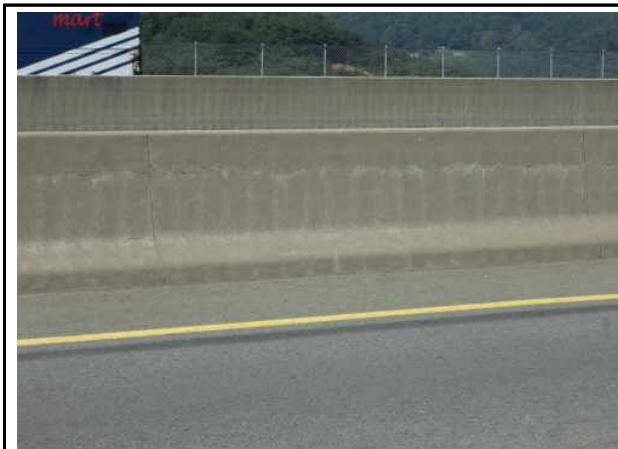
방호벽 균열(S7)

- 방호벽의 발생한 폭 0.3mm미만 균열은 건조수축에 의해 발생한 것으로 판단되며, 일부 균열부 우수접촉으로 인한 백태가 동반되는 부위가 조사되었다. 따라서 균열의 경우 현재 보수보다는 손상상태변화를 지속관찰하여 향후 일괄 보수를 실시하는 것이 바람직하며, 균열부백태 및 백태의 경우 내구성 저하방지를 위한 표면처리 실시가 적절할 것으로 판단된다.
- 철근노출의 경우 열화부 우수접촉에 따른 철근팽창으로 발생한 것으로 판단되며, 내구성 저하 방지를 위한 단면보수(방청) 실시가 바람직하다.

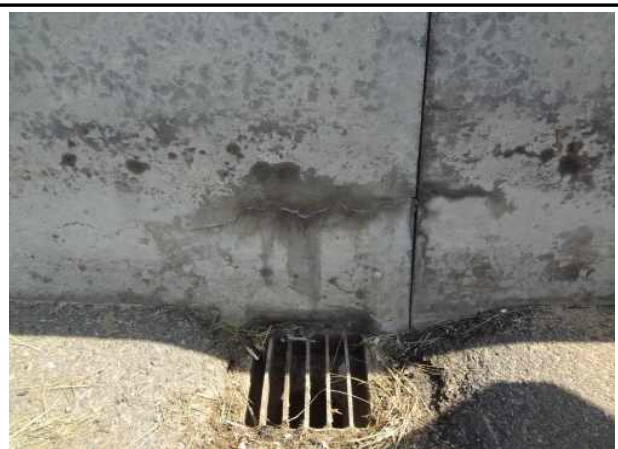
균열부백태(S2)

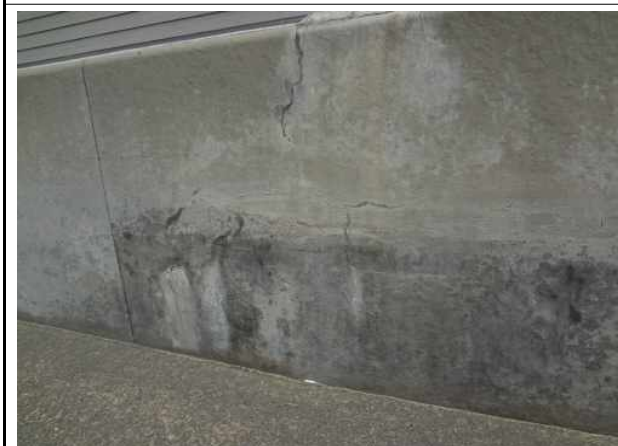
땅상균열 및 백태(S4)

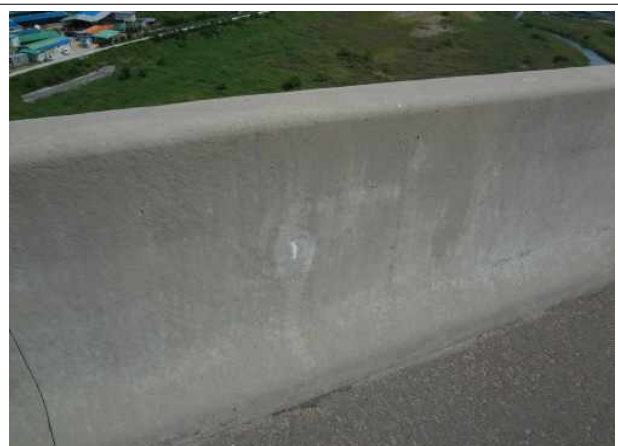
백태(S9)

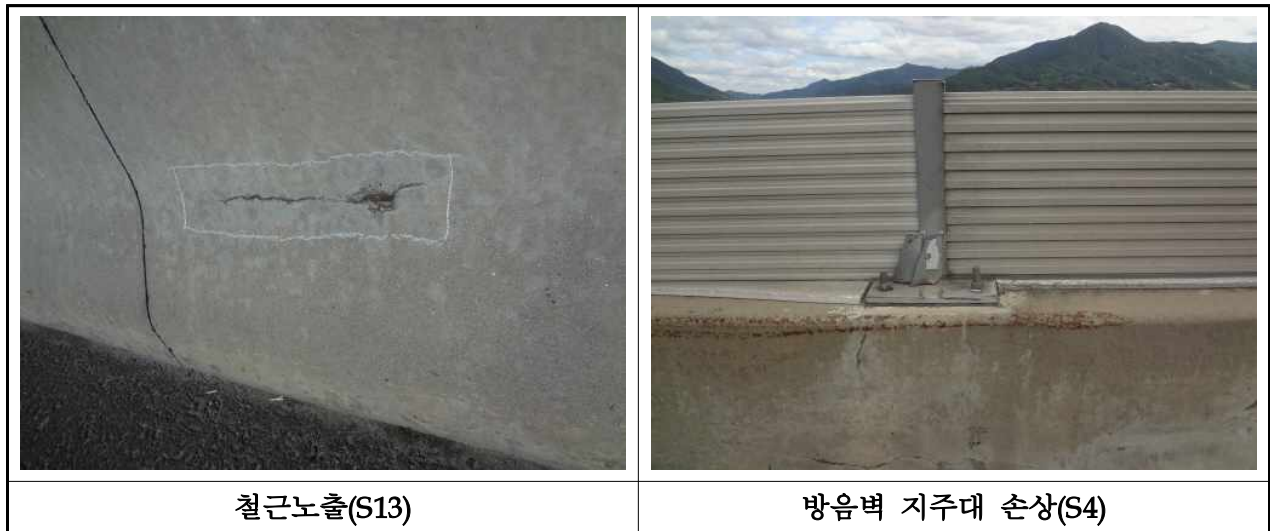
【사진 3.2.23】 난간 및 연석 손상현황(대구,계속)

- 방호벽에 대한 외관조사 결과, 폭 0.3mm미만 균열 및 균열부백태, 굽힘, 망상균열, 백태, 철근노출 등이 조사되었다.

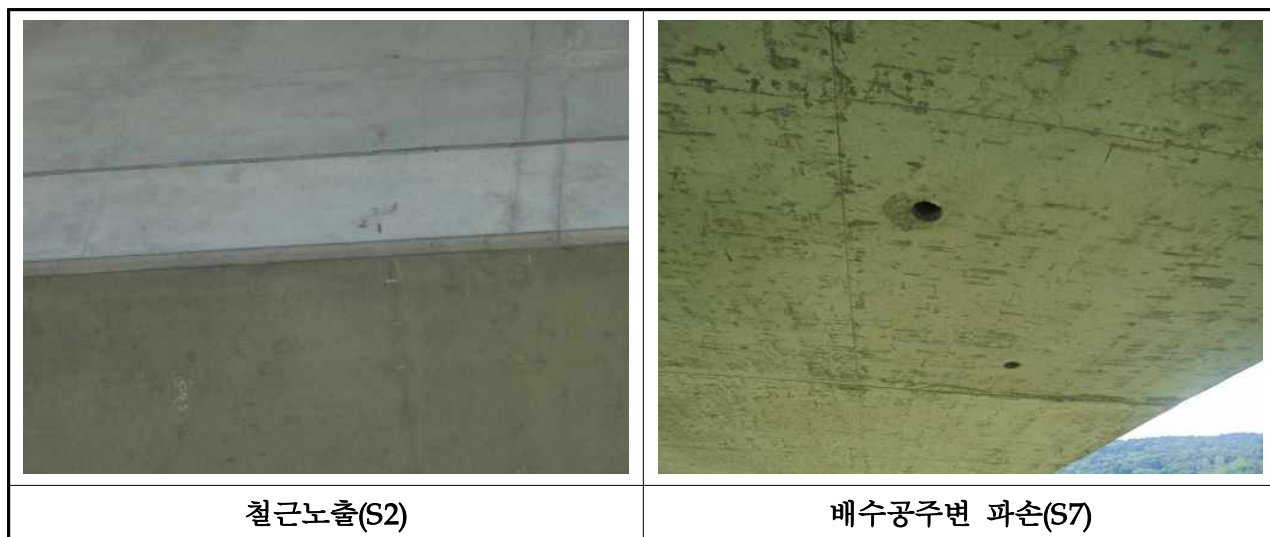
【사진 3.3.2】 거더외부 손상현황(부산, 계속)

- 거더외부 대한 외관조사 결과 누수 및 파손 등 구조적인 손상이 없는 대체적으로 양호한 상태이며, 조사된 주요 손상으로 폭 0.1~0.3mm 균열과, 망상균열, 박리, 백태, 철근노출, 국부적인 재료분리 등이 조사되었다.
- S1, S10 경간 경우, 캔틸레버부 국부적인 종방향 균열이 관찰되었으며 균열폭은 0.3mm로 조사되었다.

- 조사된 균열은 대부분 미세균열(폭 0.3mm미만)로 깊이가 얇은 표면균열 형태를 띄고 있고, 균열의 형상, 방향성, 발생위치 등을 고려해 볼 때 시공초기 건조수축에 의해 발생한 것으로 판단된다. 또한 폭 0.3mm 균열의 경우, 캔틸레버부 종방향성 균열로서, 구조적인 원인에 의한 균열은 아닌 것으로 판단되며, 진전양상은 관찰되지 않으므로 내구성 저하방지를 위한 주입보수를 실시하는 것이 바람직할 것으로 판단된다.
- 백태는 초기 개구부 마감 시 우수접촉에 의한 백태 및 백태흔적이 조사되며, 기 점검 대비 비교결과 특이 진전은 없는 상태로서, 정밀조사에 의해 일부 추가 조사되었다.
- 거더외부는 대체적으로 양호한 상태이며, 콘크리트 일반적인 손상이 발생한 상태로서, 현재 진전 양상을 띄는 손상은 없는 것으로 조사되었으며, 일부 소규모 파손, 재료분리 및 국부적인 피복부족에 의한 철근노출 등이 추가 조사되었다.

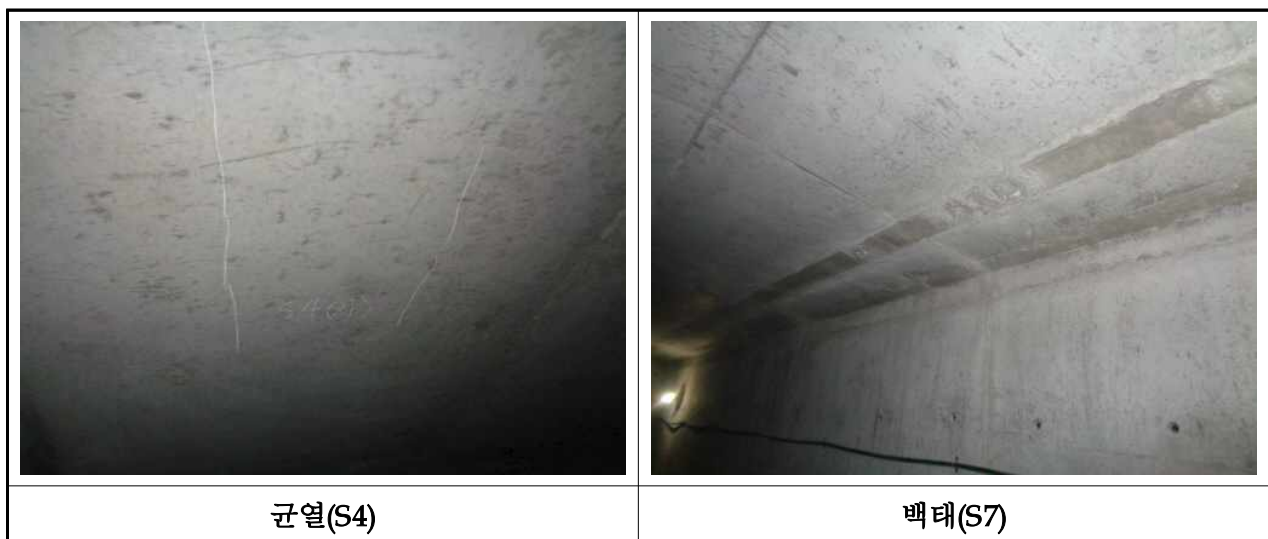
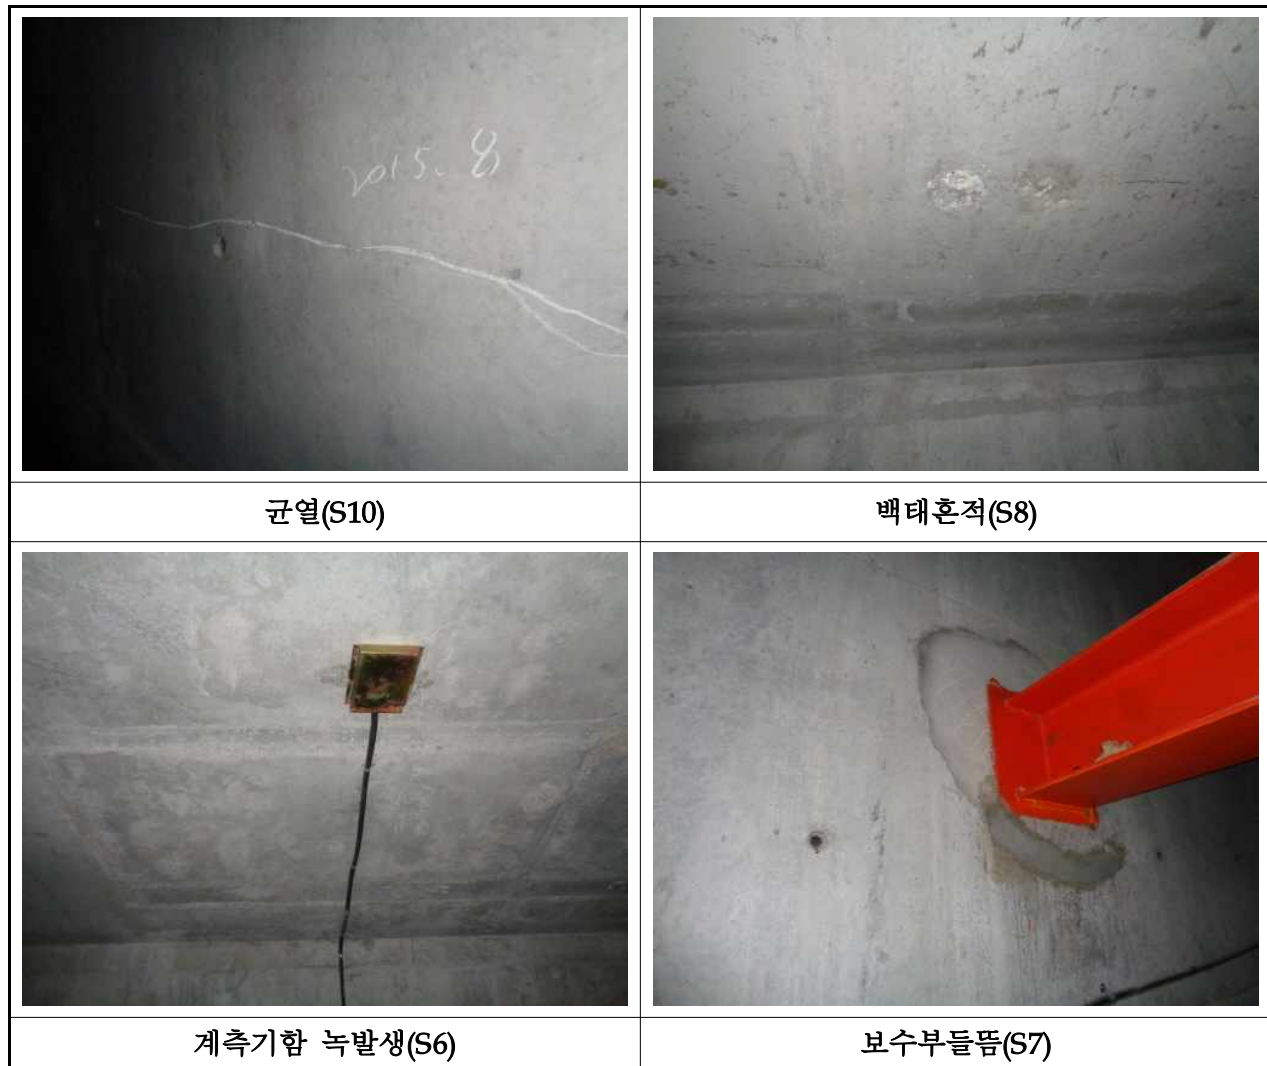
【사진 3.3.4】 거더 내부 손상현황(부산)

- 거더 내부에 대한 외관조사 결과, 폭 0.3mm미만 균열, 강선지지빔 소음발생, 백태, 파손, 보수부들뜸 등이 조사되었다.

- 거더내부는 대체적으로 양호한 상태이며, 일부 상면 및 복부측 시공이음부(이어치기) 균열이 조사되었다. 균열폭은 0.3mm미만으로서, 규모와 형상을 미루어 구조 균열과는 무관한 것으로 판단되며, 일반적으로 교축방향의 균열은 흔히 발생하는 손상으로서 일정 기간 균열길이가 진전되나, 균열폭 및 깊이는 크지 않은 것으로 판단된다.  
기 점검 결과와 비교 대비, 대체적으로 유사하며 금회 진단 시 물량이 다소 증가하였으나, 정밀조사에 의한 추가 개소로 판단된다. 따라서, 현상태를 유지관찰하여, 향후 일괄 균열 보수처리하여 내구성을 확보하는 것이 바람직할 것으로 판단된다.
- 백태손상의 경우, 시공 초기 외부 우수 접촉 등에 의해 발생한 것으로 판단되는 국부적인 손상으로서, 진전은 없는 상태로 판단되며 백태흔적에 대해서는 손상상태변화에 대한 유지관찰이 바람직할 것으로 판단되고, 나머지 백태의 경우 적정보수를 실시한 후 재손상 여부에 대한 지속관찰이 필요할 것으로 판단된다.
- 강선지지빔 소음의 경우, 기 점검부터 유지관리 된 손상으로서, 공용중에 발생하는 교량 진동에 의하여 강재와 콘크리트 밀착정도가 타개소보다 상대적으로 적은 곳에서 국부적으로 발생하는 소음으로 판단된다. 현재 지지부 소음으로 인한 손상유발은 없는 상태에서 지속적인 관찰이 필요할 것으로 판단된다.

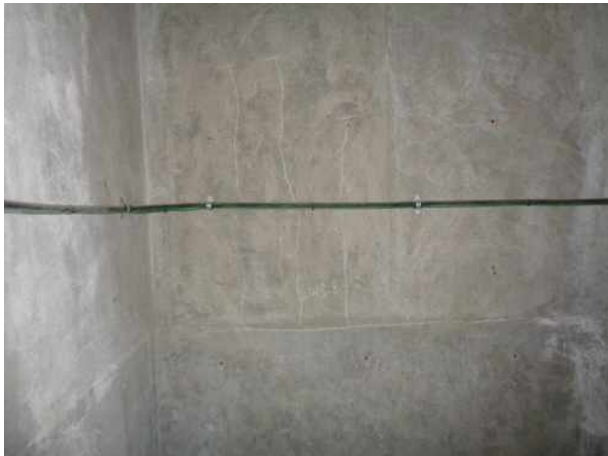
| 균열(0.3mm미만)(S10) | 백태(S11) |

- 거더내부 격벽의 경우, 균열, 백태, 쉬즈관 단부 녹발생이 조사되었으며, 균열폭은 0.3mm 미만 균열로서, Massive한 콘크리트에서 높은 온도의 내부 수화열이 소산되며 발생하는 수축작용이 구속됨으로 인한 균열로 판단된다. 따라서 균열에 대해서는 현재 보수보다는 지속관찰하는 것이 적절하며, 쉬즈관 단부 녹발생의 경우 쉬즈관 삽입부는 아니며, 공용중 내부 습기노출에 의해 발생한 표면부식으로 판단된다.
- 백태는 격벽 상면 미세한 틈으로 거더 내부 습윤상태에서 발생한 것으로 판단되며 손상 정도는 경미한 상태로 조사되었다.

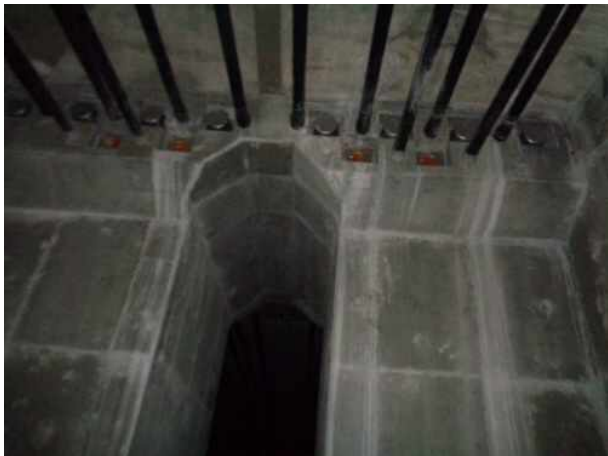
| 파손(S14) | 쉬즈관단부 녹발생(S7) |

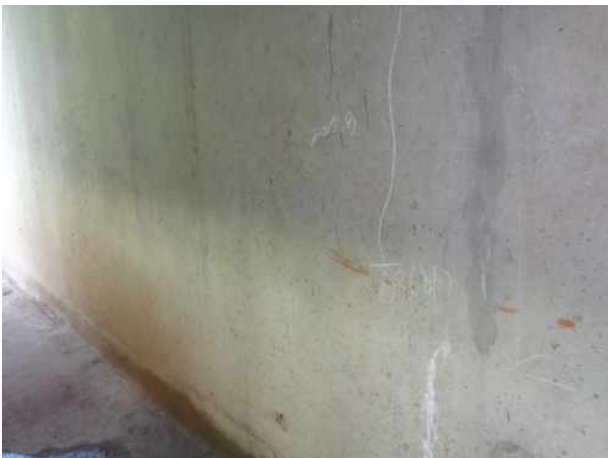
| 균열(A2 흉벽) | 체수(A2) |

- 교대에서 추가 조사된 수직균열은 균열의 형상, 방향성, 발생위치 등을 고려해 볼 때 건조수축에 의해 발생한 것으로 판단되며 균열폭은 0.3mm미만의 미세균열이다.
- 체수 및 백태는 신축이음 누수 및 외부 우수 노출에 의해 발생한 상태로서 손상 정도는 경미한 상태로 조사되었다.
- 법면 손상은 기 점검부터 관리되었던 손상으로 기존에 발생한 상태에서 손상진전은 수렴한 것으로 판단된다. 따라서 현상태에서 지속관찰하는 것이 바람직할 것으로 판단된다,

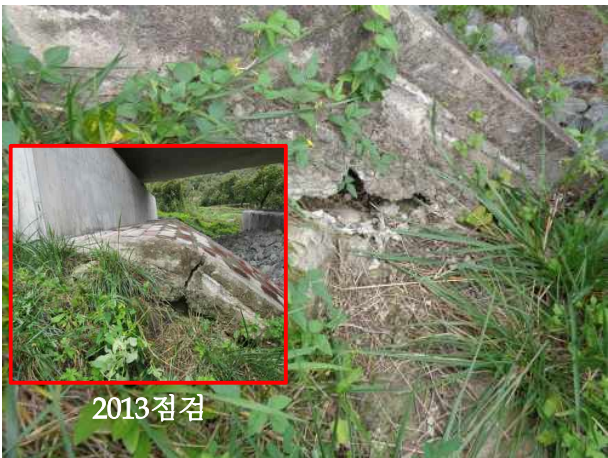
| 범면공동(A1) | 범면이격(A1) |

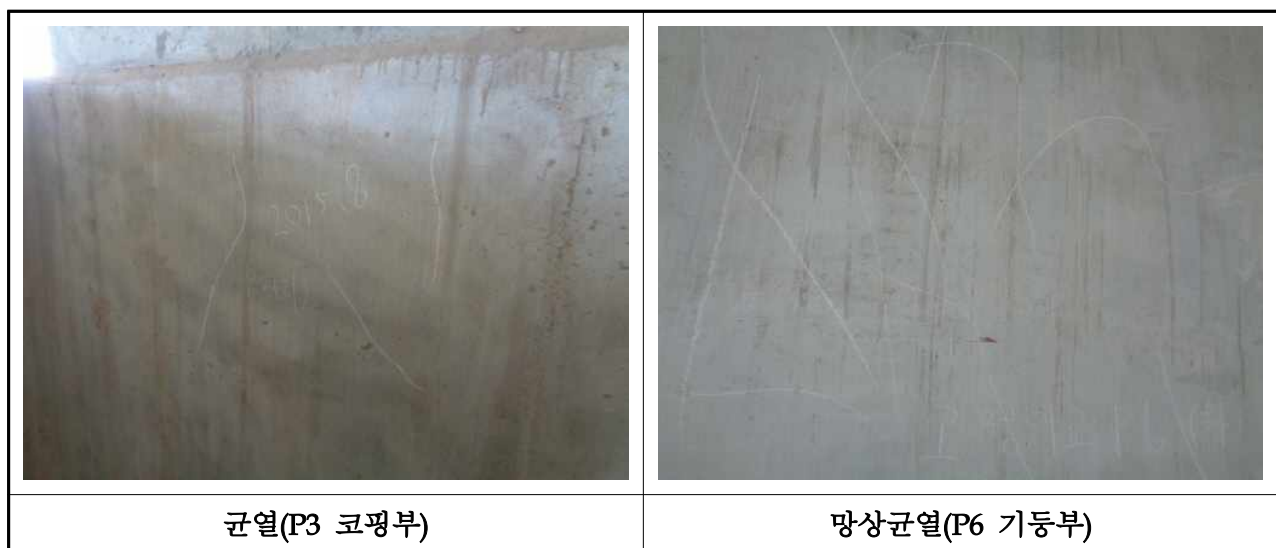
【사진 3.3.10】 교각 손상현황(부산)

- 교각에 발생된 주요 손상으로 폭 0.3mm미만 균열 및 망상균열, 들뜸, 소규모 파손 등의 손상이 조사되었다.

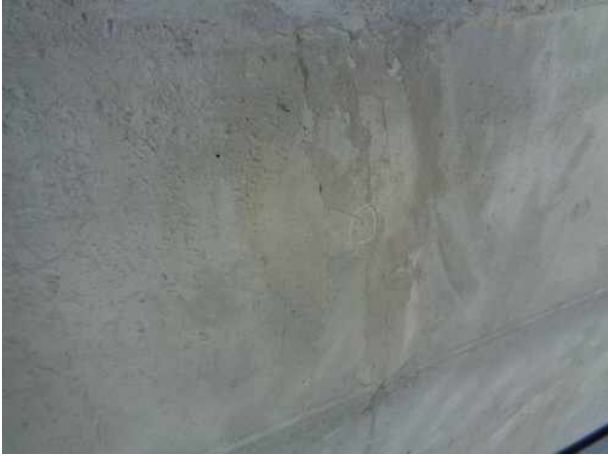
| 보수부재균열(P3 기둥부) | 보수부 망상균열(P7 기둥부) |

- 금회 진단 시 균열 및 망상균열의 경우, 불규칙성 수직 수평균열들로서, 기 점검 대비 일부 물량이 증가되었으며, 폭 0.3mm미만의 건조수축 균열로 판단된다. 기존 손상들은 규모 및 폭의 상태변화는 없는 것으로 조사되었으나, 일부 보수미흡에 의한 보수부재균열이 발생되었으며, 조사된 균열에 대해서는 상태변화에 대한 지속관찰이 필요할 것으로 판단된다.
- 철근노출의 경우, 코핑 상면에서 국부적인 피복부족에 의한 소규모 철근노출로서, 손상 정도는 경미한 상태이나, 내구성 저하방지를 위해 단면보수(방청)를 실시하는 것이 바람직할 것으로 판단된다.
- 소규모 파손, 들뜸의 경우는 외부충격 및 보수미흡에 의한 국부적인 손상으로서 현재 보수보다는 지속관찰이 바람직할 것으로 판단된다.

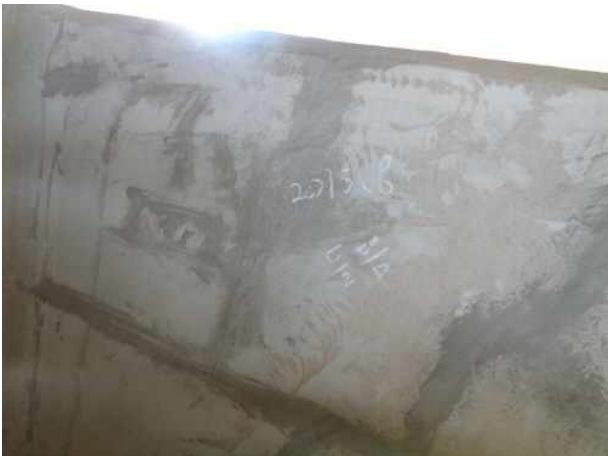
| 보수부 들뜸(P3 코핑부) | 이물질퇴적(P1 코핑부) |

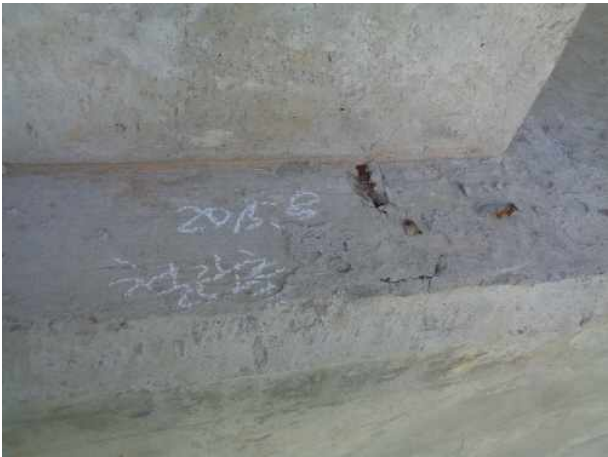
| 철근노출(P5 코핑부) | 파손(P5 기둥부) |

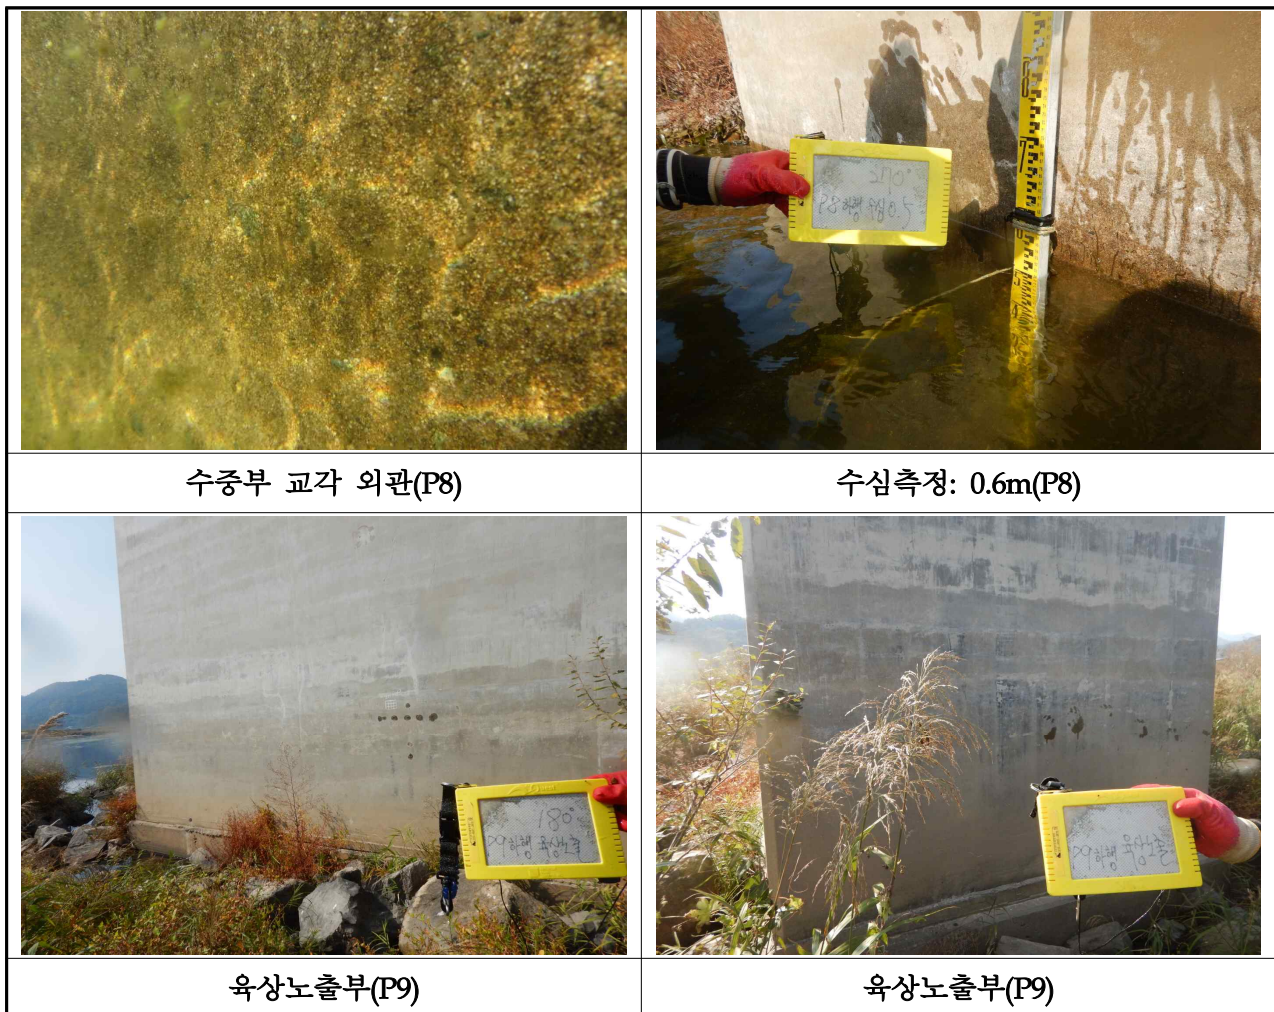
【사진 3.3.11】 수중조사(부산)

- 고정대교(부산)는 동창천을 횡단하고 있으며 수중부 교각(P8, P9)에 대한 외관조사 및 깊이측정을 실시하였다.
- 수중부 교각의 외관상태는 파손이나 기초 세굴 등이 없는 양호한 상태로 조사되었으며, 수심은 P9는 육상노출부, P8은 0.35~0.5m 측정되었다.

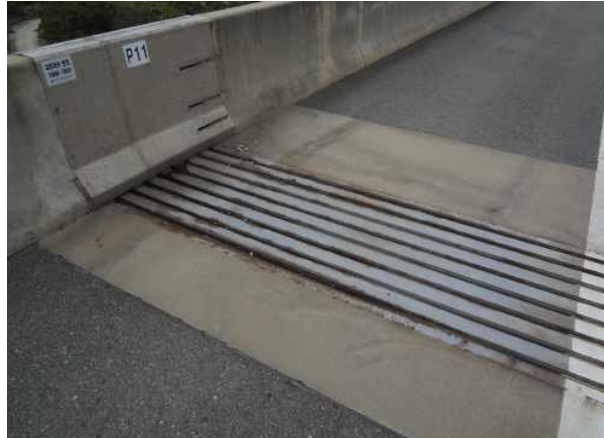
- 신축이음장치에 대한 외관조사 결과, 전반적으로 신축거동은 원활하나, 후타재에서 균열이 일부 발생한 상태이며, 갓길 구간에서 유간 내 토사퇴적과 외부 우수접촉에 의한 본체 부식 등이 조사되었다.

| <p>본체부식, 이물질퇴적(EXP.J2)</p> | <p>후타재균열(EXP.J3)</p> |

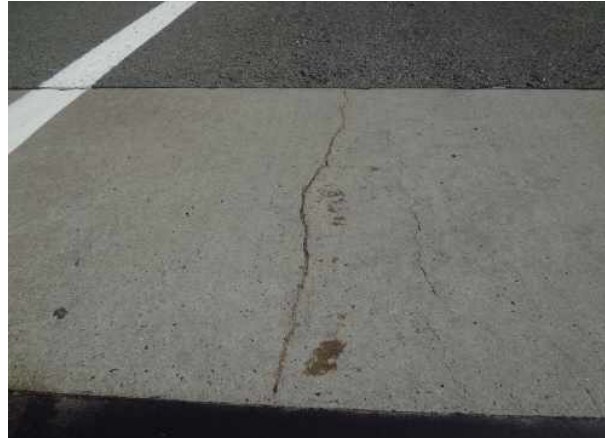
- EXP.J1(A1), EXP.J2(P10), EXP.J3(A2)은 활하중을 고려한 최대신장 시(35°C) 본체유간 및 바닥판, 거더 등 신축거동에 따른 충분한 여유량을 갖는 것으로 측정되었다.
- 신축이음 후타재 균열은 시공초기 건조수축, 공용 중 차량의 반복하중 및 충격에 의한 손상으로 일반적인 보수가 필요하나, 후타재의 손상은 반복된 차량의 통행으로 보수효과가 적으며, 현재 경미한 상태로서 지속관찰을 실시하는 것이 적절할 것으로 판단되며, 신축이음본체 부식 및 유간 이물질퇴적은 내구성 저하방지를 위한 재도장 및 청소가 실시되는 것이 바람직하다.
- 신축이음 하부 누수는 고무재 열화에 의한 국부적인 누수이며, 씰링처리를 통한 우수차단이 바람직하다.
- 후타재 접속부 이격은 기 점검부터 유지관리되던 손상으로서, 현재 진전은 없으며 이격부를 통한 누수 및 바닥판 손상은 없는 상태이므로 지속관찰이 필요하다.

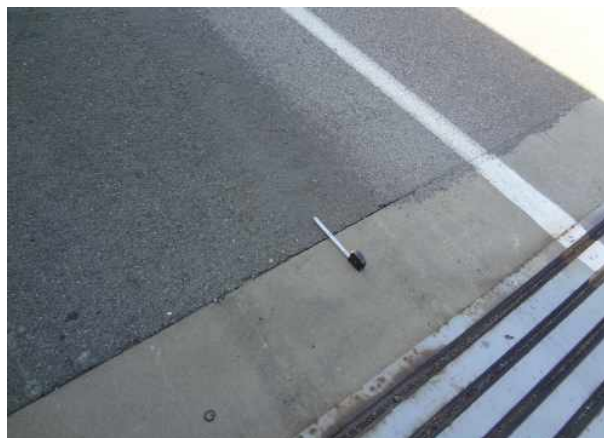
| <p>후타재 접속부 이격(EXP.J3)</p> | <p>신축이음 하부 녹발생(EXP.J2)</p> |

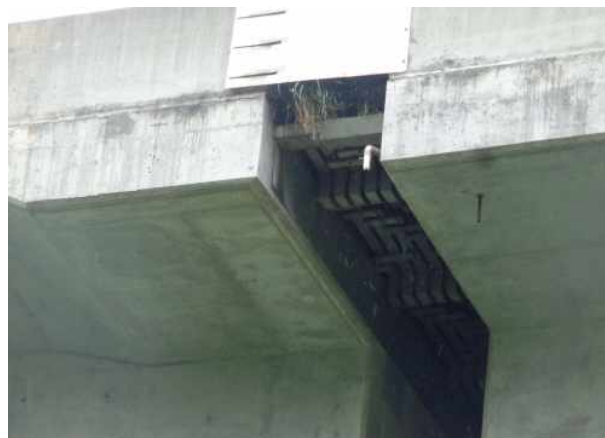
- 기 점검결과와 비교 시 공용중 외부 우수접촉 및 신축하부 누수에 의해 하부녹발생 물량이 증가된 것으로 조사되었다.

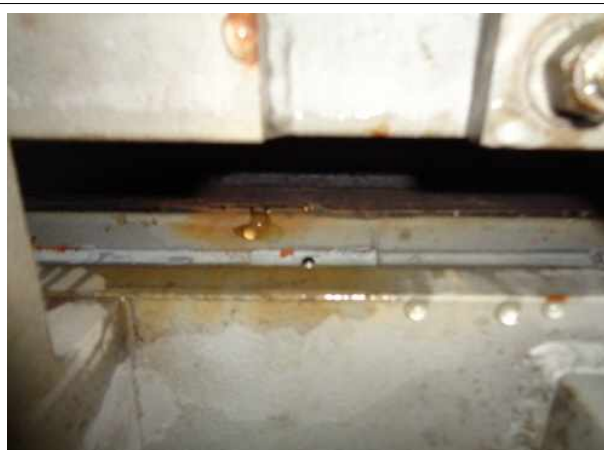
| <p>신축이음 누수(EXP.J3)</p> | <p>차수판볼트 탈락(EXP.J3)</p> |

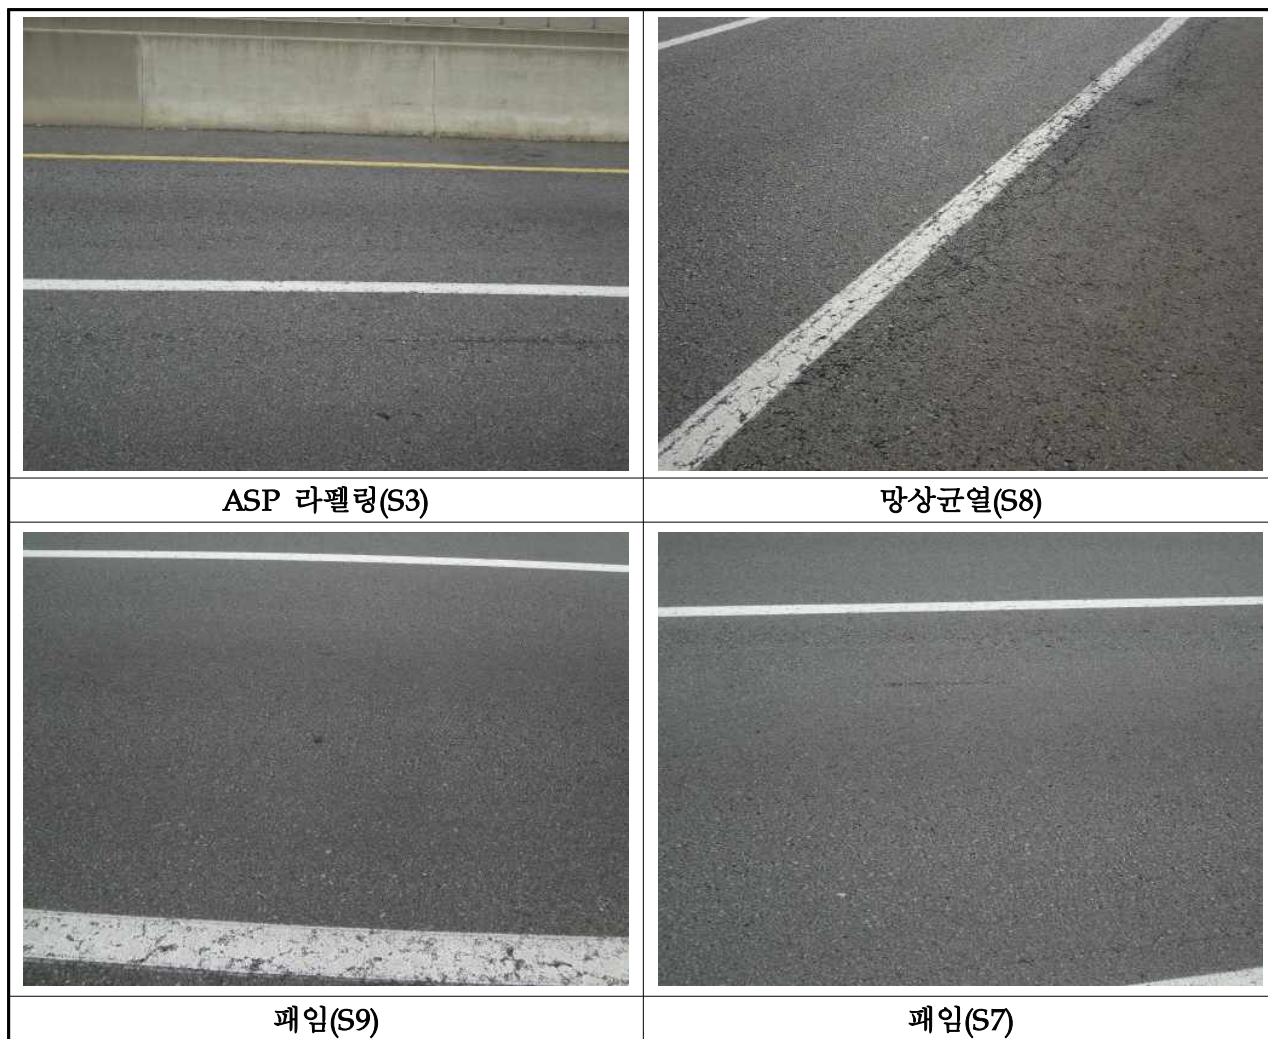
【사진 3.3.18】 교면포장 손상현황(부산)

- 교면포장에 대한 외관조사 결과, 체수흔적 및 백태, 패임, 포트홀 조사되었으나, 차량의 주행성을 저해할만한 손상은 없는 것으로 조사되었다.

- 패임 및 라벨링의 경우, 기 점검 대비 추가 조사되었으며, 국부적인 패임 및 포트홀의 경우 일부 재포장 보수가 이루어져 물량이 감소되었다. 현재 조사된 손상들은 차량주행성의 영향을 주는 상태는 아니므로 지속적인 관찰이 바람직하다.

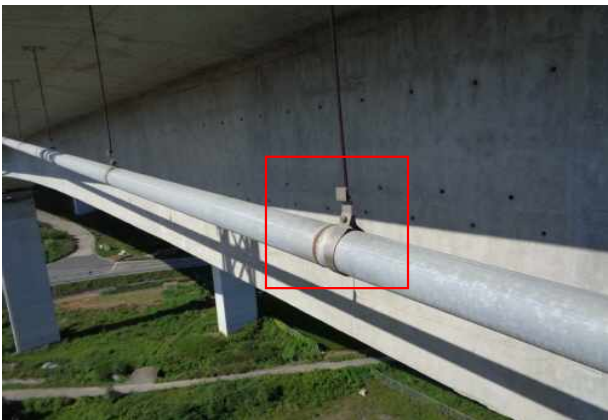
| 배수관 고정고리 너트이완(S11) | 배수관 연결고리 탈락(S7) |

- 현재 고정대교(부산)의 배수시설은 대체적으로 양호한 상태이나 배수관 연결재 손상이 급회 진단 과업 시 정밀조사를 통해 추가 조사되었으며, 상부 배수구 그레이팅 미설치가 조사되었다. 따라서 배수관 내구성 향상을 위해 연결재 손상에 대해서는 적정 보수가 실시되는 것이 바람직할 것으로 판단된다.

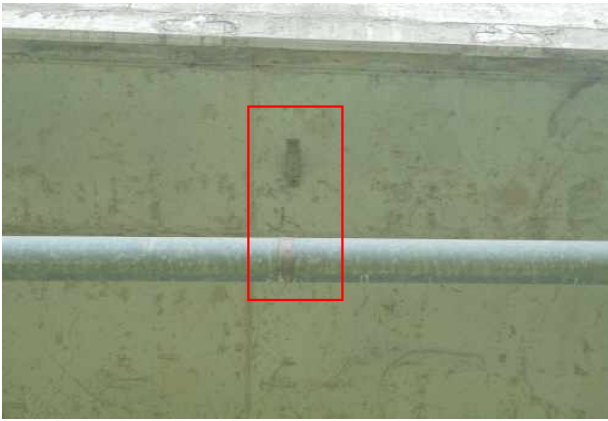
| 배수관 연결재 탈락(S6) | 배수관 너트 탈락(S8) |

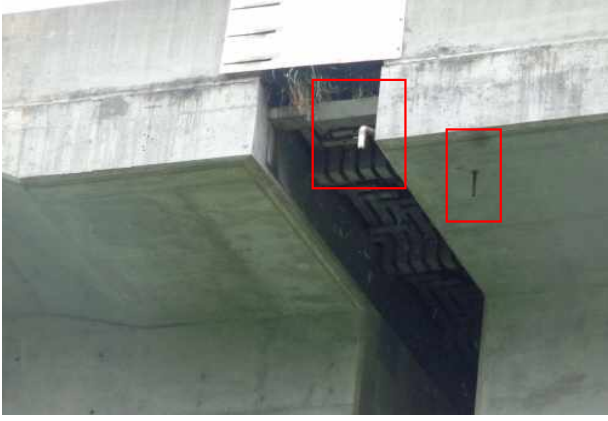
| 접속부, 후타재 유도배수관 길이부족(S2) | 배수관 연결고리 탈락(S13) |

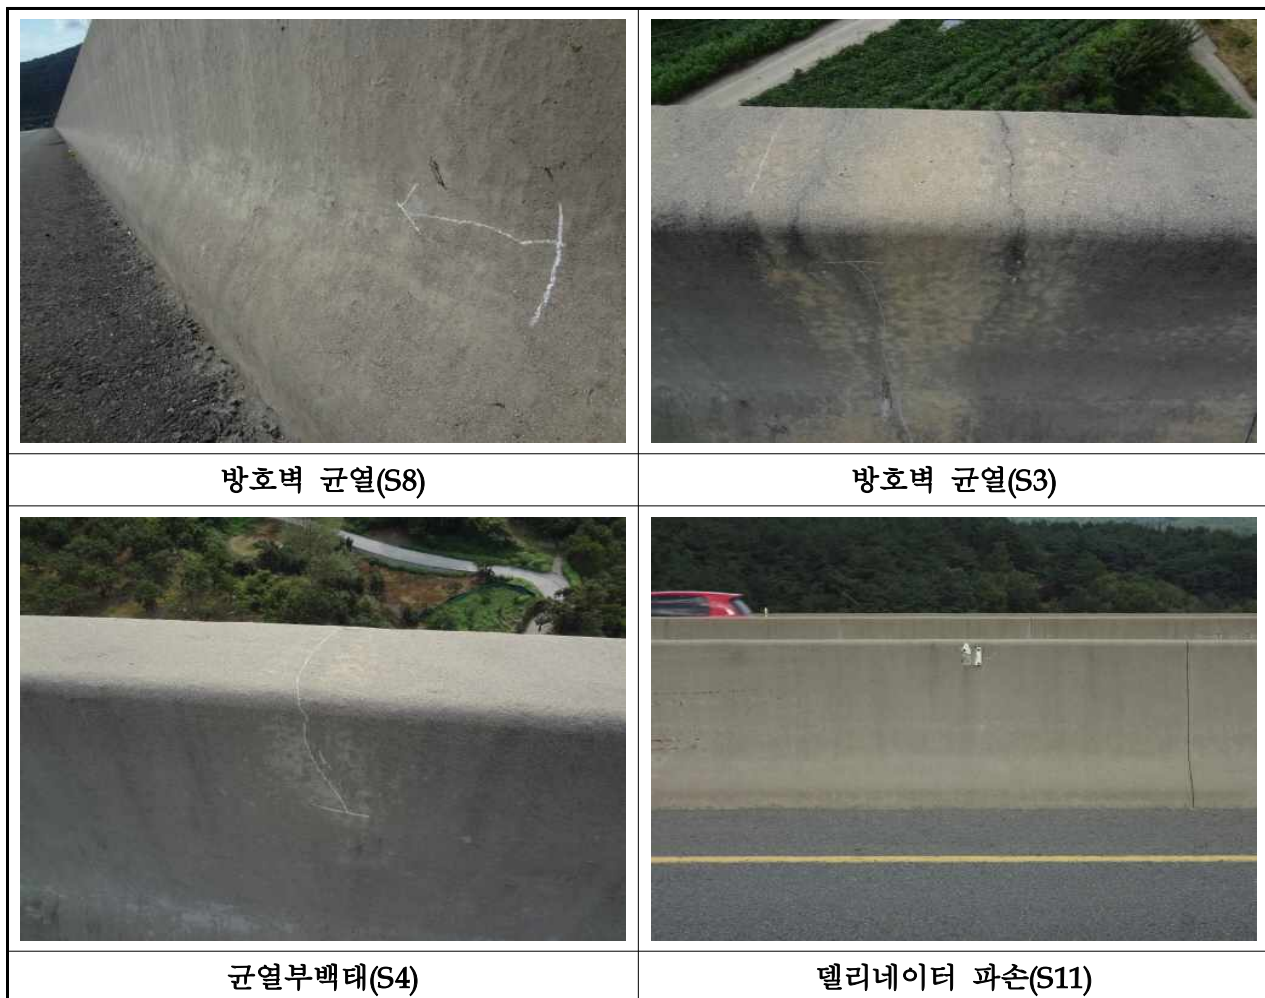
【사진 3.3.22】 난간 및 연석 손상현황(부산)

- 방호벽에 대한 외관조사 결과, 폭 0.1~0.3mm 균열 및 균열부백태, 백태, 파손, 철근노출 등이 조사되었다.

- 방호벽의 발생한 균열은 건조수축에 의해 발생한 것으로 판단되며, 금회 진단 시 정밀조사에 의해 물량변화가 나타난 것으로 판단된다. 균열은 손상정도에 따라 주입보수 및 지속관찰이 바람직하며, 백태의 경우 내구성 저하방지를 위한 표면처리 실시가 적절할 것으로 판단된다.
- 기 점검 시 조사된 균열은 현재 백태를 동반한 양상을 띄며, 백태가 동반된 균열은 내구성 저하방지를 위한 표면처리가 바람직하며, 일부 폭 0.3mm 균열의 경우 주입보수를 실시하여 관리하는 것이 적절하다.
- 방호벽 단차부는 기 점검과 유사한 상태로서, 현재 진전은 없는상태이며, 차량충돌 등에 의한 파손 및 소규모 단면손상들이 추가 조사되었다.

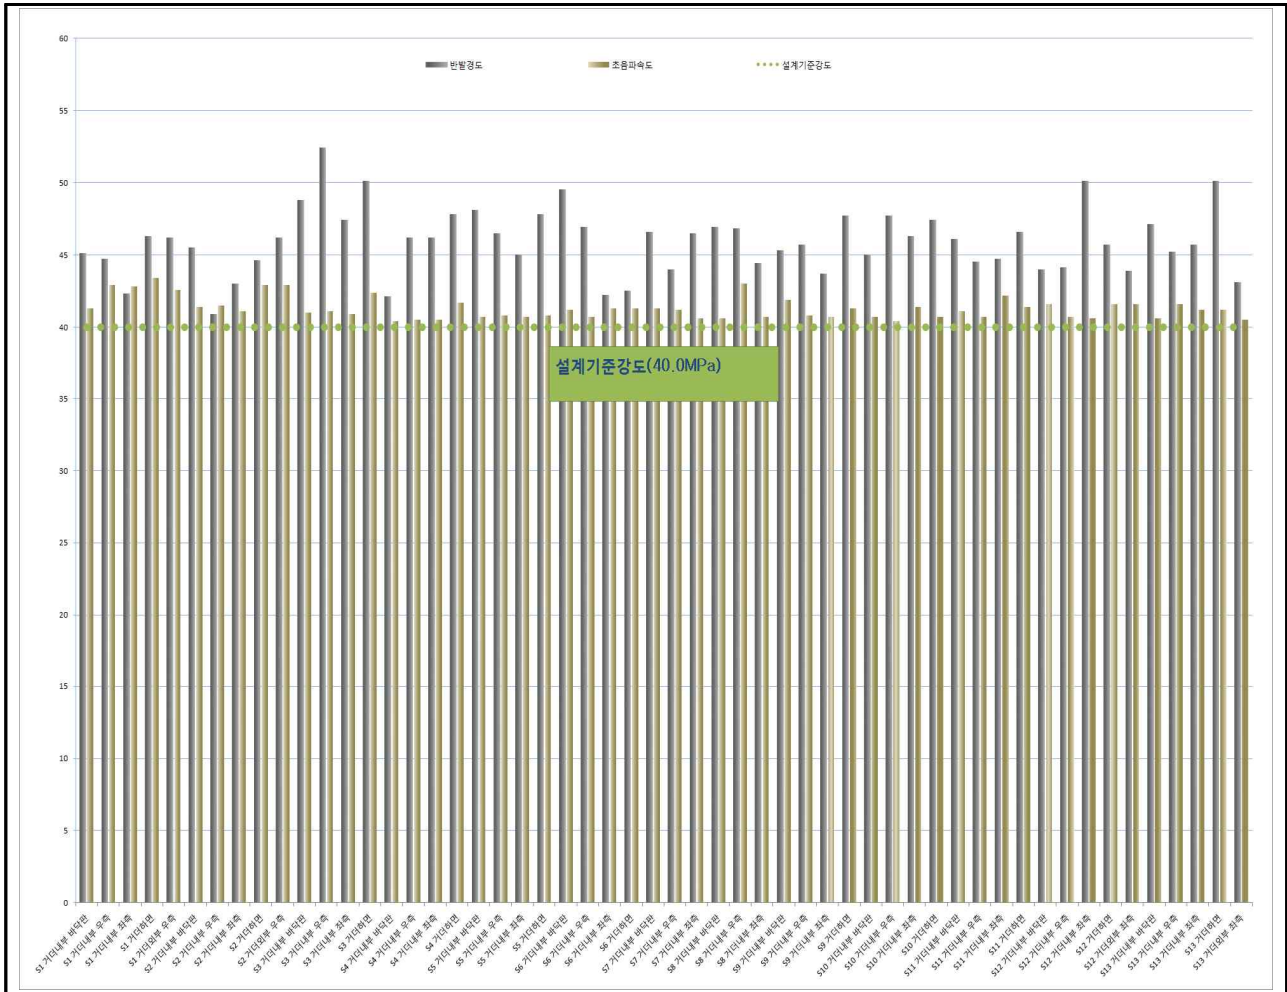
【그림 3.4.11】 상부구조 평균압축강도 추정결과(대구)

- 검토결과, 설계기준 대비 상부구조 : 102.3~131.0%, 하부구조 : 113.8~132.5%로 상·하부 구조 모두 반발경도법에 의한 비파괴 추정강도는 모두 100% 이상을 상회한 값이 측정되었다.
- 검토결과, 설계기준 대비 상부구조 : 100.9~108.5%, 하부구조 : 105.6~123.3%로 상·하부 구조 모두 초음파속도법에 의한 비파괴 추정강도는 모두 100% 이상을 상회한 값이 측정되었다.
- 비파괴 추정식에 의해 평가된 상·하부의 강도는 설계강도에 100%이상으로 조사되어, 콘크리트 강도는 양호한 것으로 판단된다.
- 따라서, 금회 시험을 실시한 고정대교(대구) 상부구조 및 하부구조에 대한 콘크리트 강도는 공용년수 경과에 따른 강도 저하는 없는 것으로 판단된다.

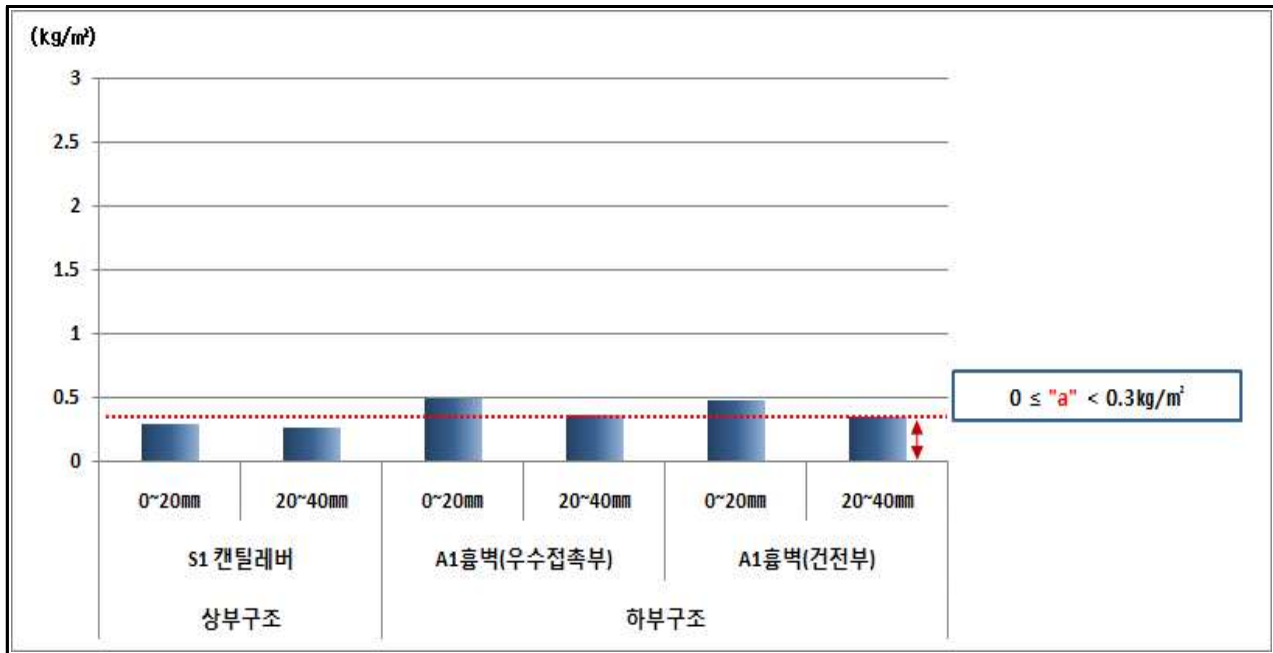
【그림 3.4.14】 염화물시험 측정결과(대구)

상부구조 S1의 경우, 20~40mm 깊이에서 'a'(0.265kg/m<sup>3</sup>)로 측정 되어, 염화물에 의한 철근 부식발생 우려가 없는 것으로 판단되며, 하부구조 A1의 경우 건전부와 우수접촉부에 시험을 실시한 결과 'b'(0.345~0.366kg/m<sup>3</sup>)로 향후 염화물에 의한 철근 부식의 영향이 적을 것으로 판단된다.
