## 제 3장 현장조사 및 시험

고정대교(대구,부산)는 경상남도 밀양시 상동면 고정리와 경상북도 청도군 청도읍 내호리 경계상(대구~부산 노선)에 위치하고 있으며, 2006년도에 준공되어 약 10년 정도의 공용기간이 경과한 상태이고, 위치상으로 동창천을 횡단하게 시공된 방향별 편도 2차로 교량이다.

## 3.2 외관조사 결과(대구)

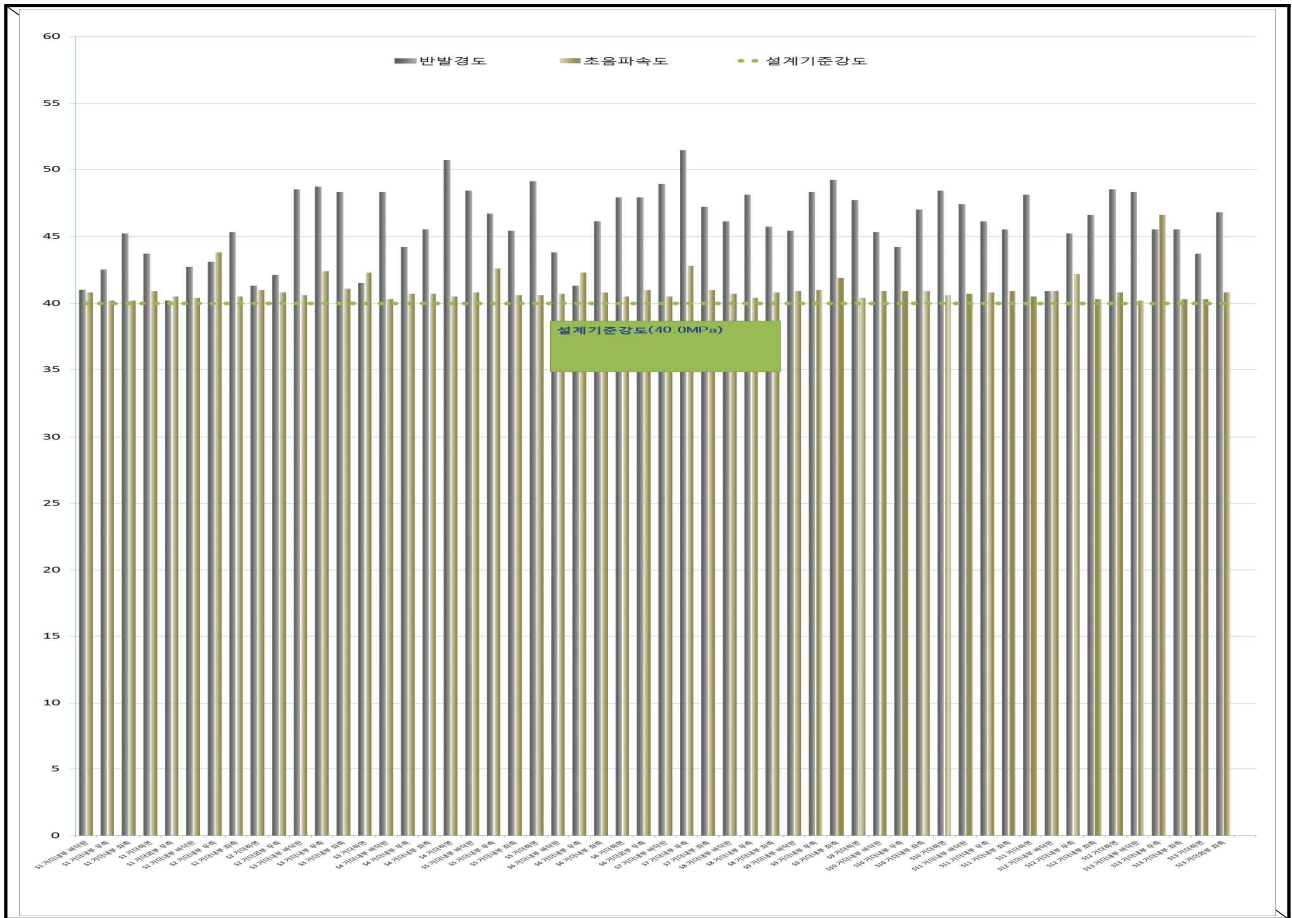
【그림 3.4.15】 상부구조 평균압축강도 추정결과(부산)

- 검토결과, 설계기준 대비 상부구조 : 100.5~128.8%, 하부구조 : 101.5~119.6%로 상·하부 구조 모두 반발경도법에 의한 비파괴 추정강도는 모두 100% 이상을 상회한 값이 측정되었다.
- 검토결과, 설계기준 대비 상부구조 : 100.5~116.5%, 하부구조 : 105.4~121.9%로 상·하부 구조 모두 초음파속도법에 의한 비파괴 추정강도는 모두 100% 이상을 상회한 값이 측정되었다.
- 비파괴 추정식에 의해 평가된 상·하부의 강도는 설계강도에 100%이상으로 조사되어, 콘크리트 강도는 양호한 것으로 판단된다.
- 따라서, 금회 시험을 실시한 고정대교(부산) 상부구조 및 하부구조에 대한 콘크리트 강도는 공용년수 경과에 따른 강도 저하는 없는 것으로 판단된다.

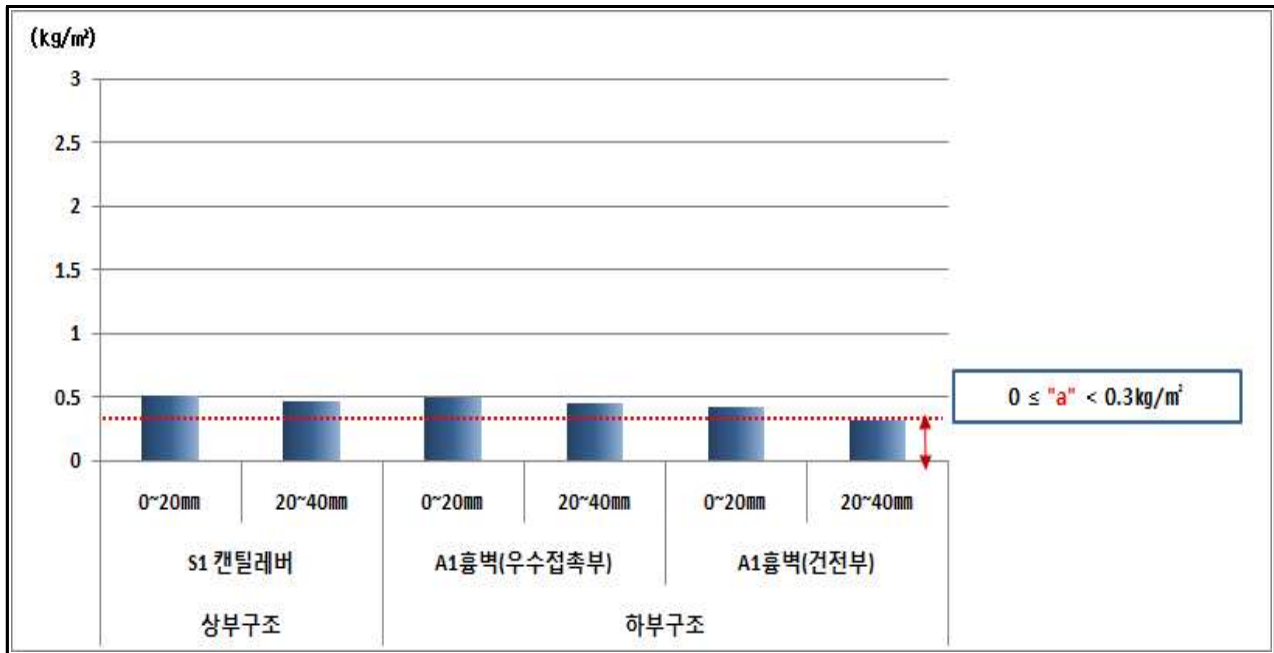
【그림 3.4.18】 연화물시험 측정결과(부산)

상부구조 S1의 경우 20~40mm 깊이에서 'b'(0.460kg/m<sup>3</sup>)로 측정 되었으며, 하부구조의 경우 A1의 건전부와 우수접촉부에 시험을 실시한 결과 'b'(0.321~0.457kg/m<sup>3</sup>)로 향후 염화물에 의한 철근 부식의 영향이 적을 것으로 판단된다.
