# 제 7장 보수·보강 및 유지관리방안

고정대교(대구, 부산)는 주요 부재인 P.S.C BOX 거더의 균열, 백태, 단면손상 등이 조사되었다. 신축이음의 일부 부식, 간격조절재 고정볼량·볼트탈락, 하부구조 균열, 배수관 연결재 손상은 보수가 필요한 상태이며, 교량받침, 포장, 방호벽은 경미한 손상 상태로 조사되었다. 안전성평가 결과, 상·하부 구조의 안전성을 확보하고 있는 것으로 평가되었다.

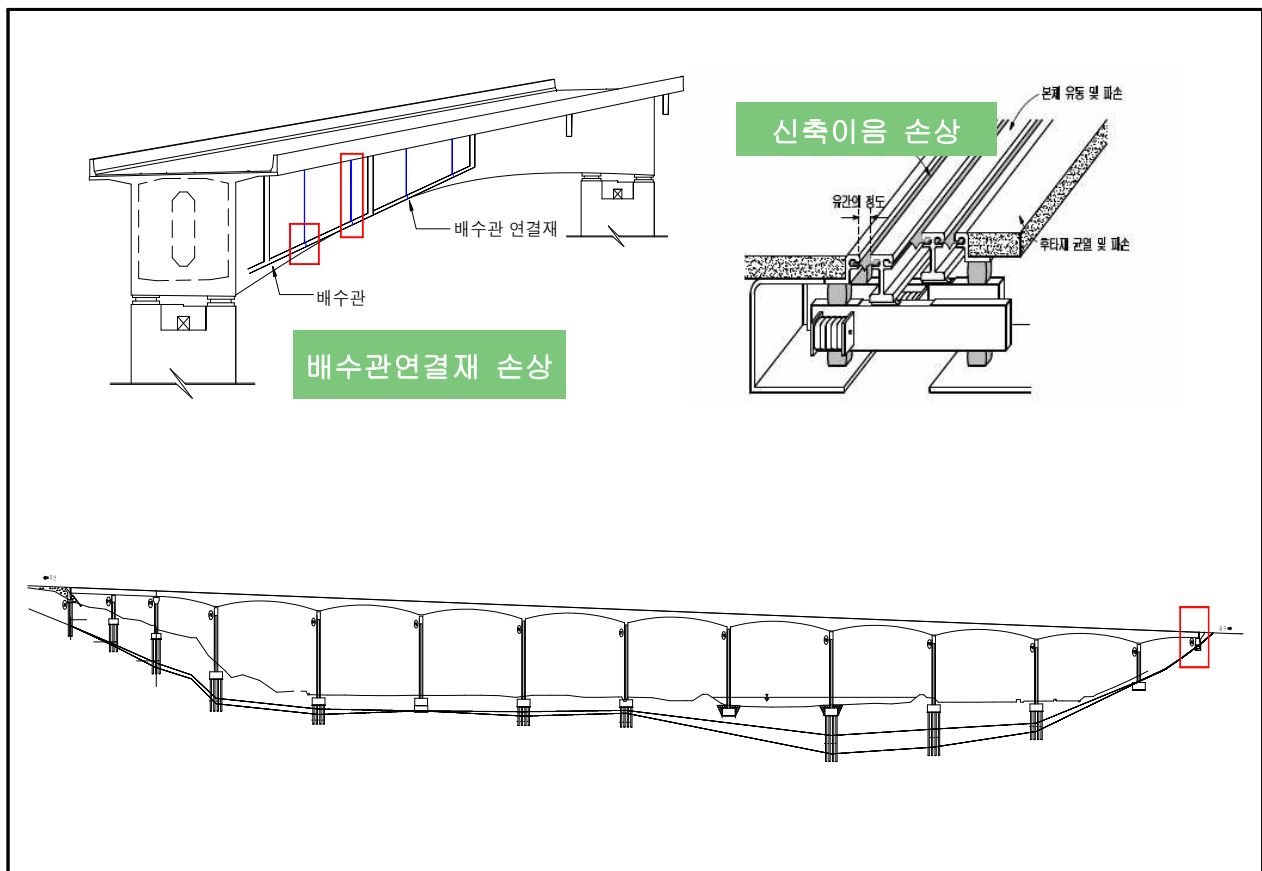
【그림 7.4.1】 고정대교 중점유지관리 사항 모식도

금회 정밀안전진단 결과를 바탕으로 고정대교(대구,부산)에 발생한 신축이음 하부 누수 및 배수관 연결재 손상 등에 대해, 손상진전을 방지하고 구조물의 내구성 확보를 위해 관리가 요구된다. 신축이음 관련 손상에 대해서는 보수 실시와 더불어 보수후 재손상 발생 여부에 대한 지속 관찰이 필요할 것으로 판단된다.

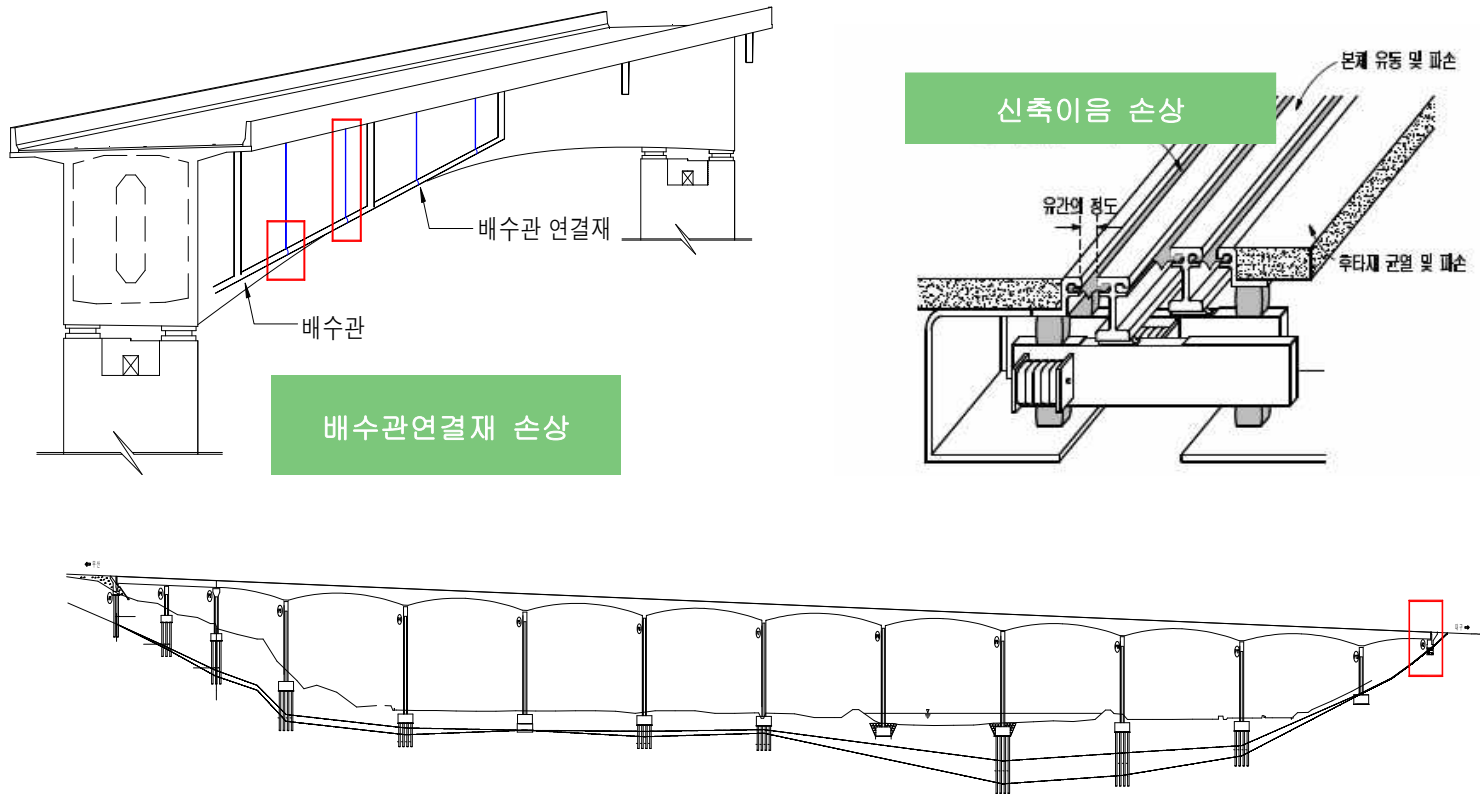
- 보수 후 재손상 여부 관찰
- ③ 신축이음(A2) 간격조절재 고정불량(대구)
- 시공미흡에 의한 조임볼트 이완

- 간격조절재 교체 후 보수상태 확인
