청도2터널(대구)

# 제 1장 현장조사 및 시험

청도2터널(대구)은 2006년 2월 준공된 터널로 경상북도 청도군 청도읍 덕암리~경산시 남천면 하도리에 위치하고 있으며 연장 1,550.0m, 폭 11.7m, 높이 8.4m의 2차선 터널로 이루어져 있고, 평면선형은 직선이며 종단선형은 시점에서 종점으로 (+)1.5665%의 경사를 이루고 있다.

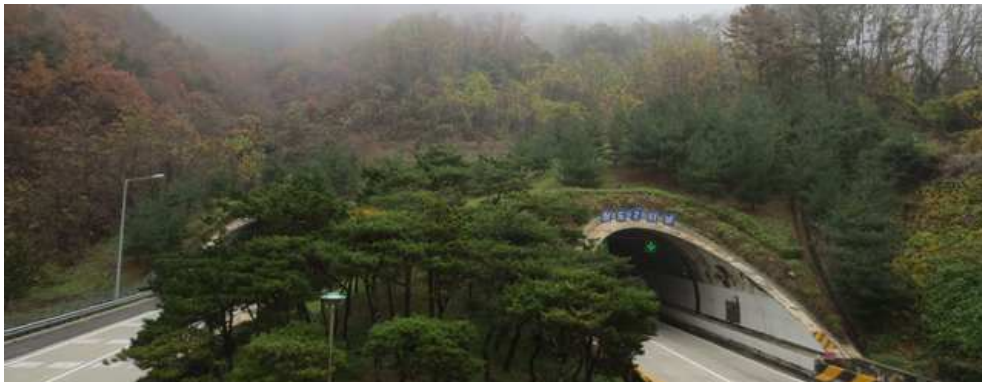
(1구간 시점부 절토사면 정면 전경)

- 연장 113m, 최대높이 41m인 제1구간 사면은 총 7단으로 구성되었으며, Bell Mouth 상부의 1, 2, 3단은 성토사면이고 4, 5, 6, 7단은 절토사면임이다.
- 인장균열 등의 파괴징후는 없는 것으로 조사되었으며, 안정성에 큰 문제는 없는 것으로 판단되나, 산마루측구 일부 개소에서 균열이 확인되었다.

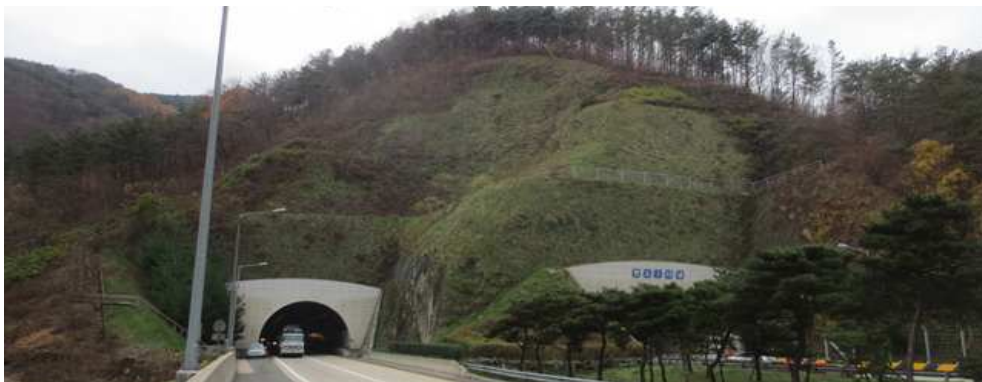
(3구간 중점부 절토사면 정면 전경)

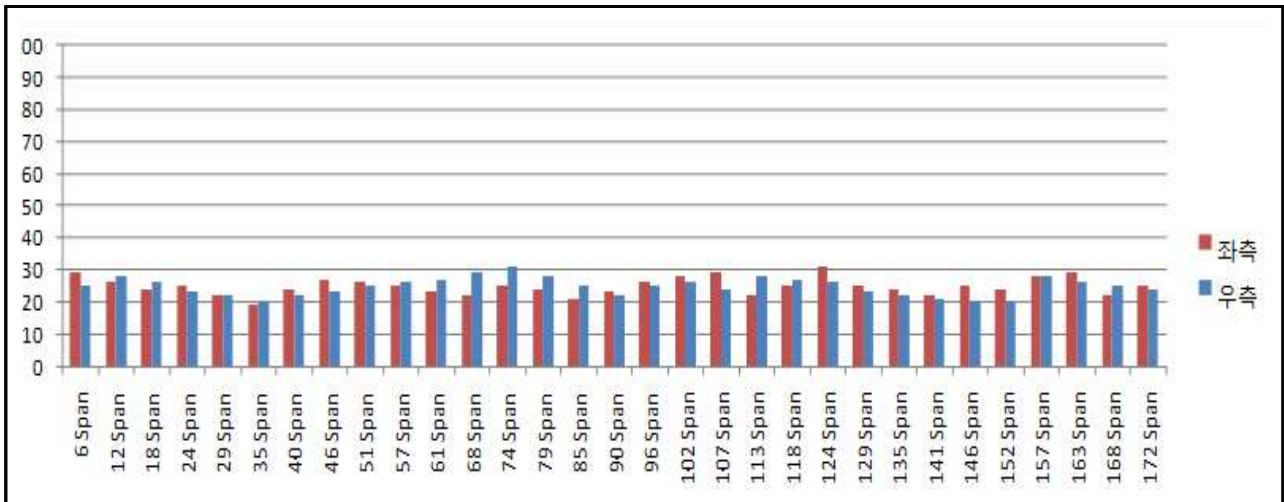
【그림 1.1.3】 이물질 퇴적 높이

- 배수시설은 지하에 매설되어 있는 관계로 유지관리를 위한 집수정을 통하여 노면배수관 및 횡배수관에 대한 육안 점검을 실시하였으며, 지하배수관은 육안 점검이 불가능한 관계로 노면 체수흔적 및 용출수의 발생, 배수구 역류 등을 조사하여 간접적인 건전성을 평가하였다.
- 노면의 체수 및 용출수는 없는 상태로 확인되어 지하배수관의 기능상태는 양호한 것으로 판단된다. 그러나, 지하배수관은 기능불량으로 인한 용출수의 발생이 여러 터널에서 빈번하게 발생되고 있으므로, 용출수, 체수 등과 같은 손상들에 대해 주의관찰을 실시하는 것이 바람직하다.
- 노면배수관은 집수정에 이물질 퇴적이 다소 확인되었으나, 이물질 퇴적으로 인한 배수 기능은 문제가 없을 것으로 판단되며, 횡배수관은 점검 당시 지하수가 유입되고 있지는 않았으나 배수 흔적이 확인되어 배수시설의 기능상태는 양호한 것으로 판단된다. 이물질 퇴적은 즉각적인 이물질 제거가 요구되지는 않으나 향후 원활한 배수 처리를 위해 청소계획을 수립하여 정기적으로 이물질을 제거하는 것이 바람직하다.

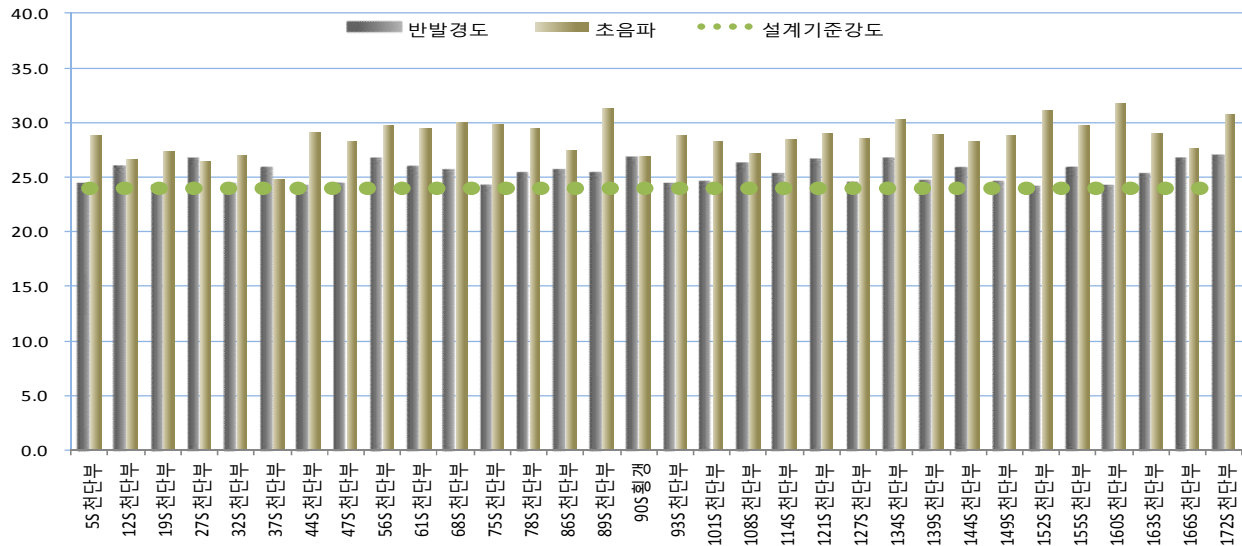
【그림 1.2.2】 평균압축강도 추정결과

- 각 시험법에 의한 비파괴강도 검토결과, 설계기준 대비 100.4~132.0%로 반발경도법 및 초음파속도법에 의한 비파괴 추정강도는 모두 100% 이상을 상회하는 값으로 분석되었다.
- 비파괴 추정식에 의해 평가된 강도는 전구간 강도가 설계기준 대비 100%이상으로 조사되어 라이닝 콘크리트 강도는 양호한 것으로 판단된다.
- 따라서, 금회 시험을 실시한 청도2터널(대구) 라이닝에 대한 콘크리트 강도는 공용년 수 경과에 따른 강도 저하는 없는 것으로 판단된다.

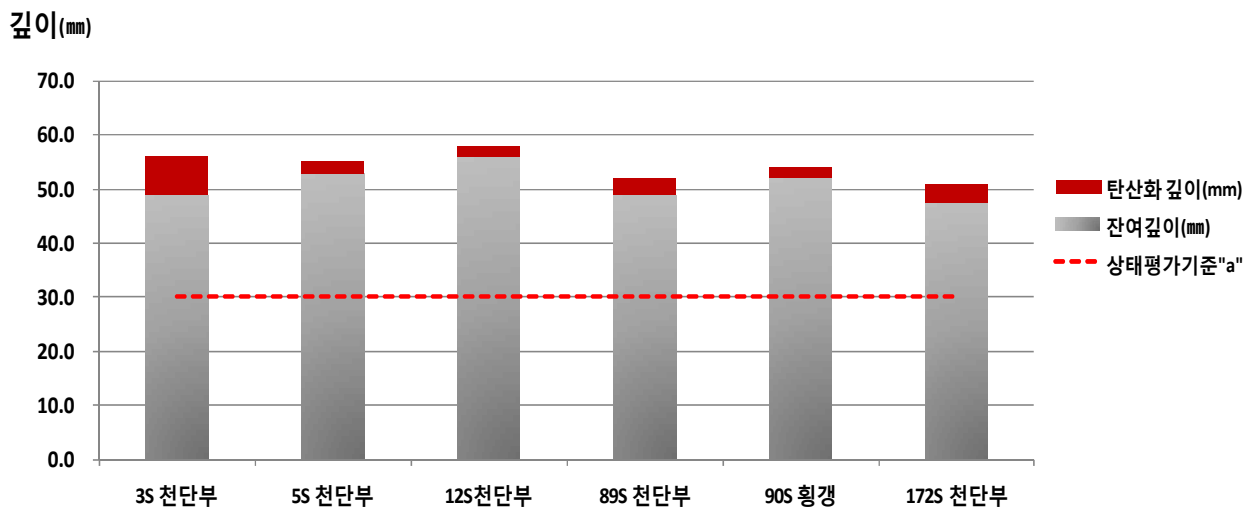
【그림 1.2.3】 청도2터널(대구) 탄산화깊이 측정결과

콘크리트 부재에 대한 탄산화 깊이 측정결과, 실측 피복두께와 비교시 탄산화 잔여깊이가 30.0mm 이상으로 측정되어 『안전점검 및 정밀안전진단 세부지침(2012. 10)』의 건전성 평가 기준에 의거 “a”로 평가되었으며, 철근까지의 탄산화 도달시간은 시험개소 모두 100년 이상으로 측정되어 탄산화로 인한 내구성 저하 가능성이 없는 양호한 상태로 분석되었다.

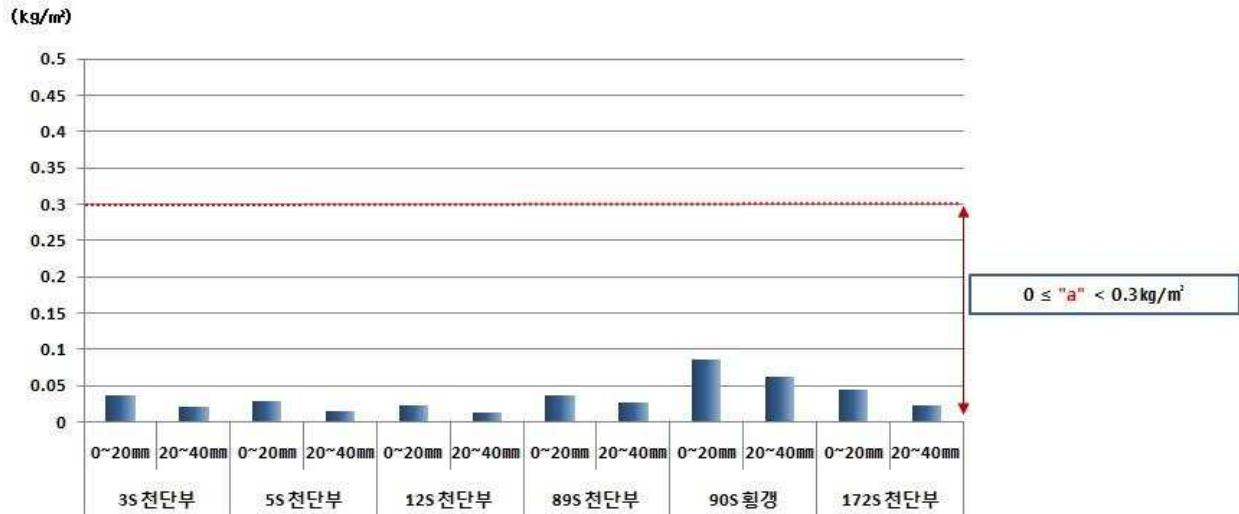
【그림 1.2.4】 염화물시험 측정결과

콘크리트 시료의 염화물함유량 평가는 “안전점검 및 정밀안전진단 세부지침(2010. 12)” 평가기준에 의거하여 수행하였으며, 깊이별 분석결과, 염화물에 의한 부식이 발생할 우려가 없는 상태인 “a” 로 평가되었다.

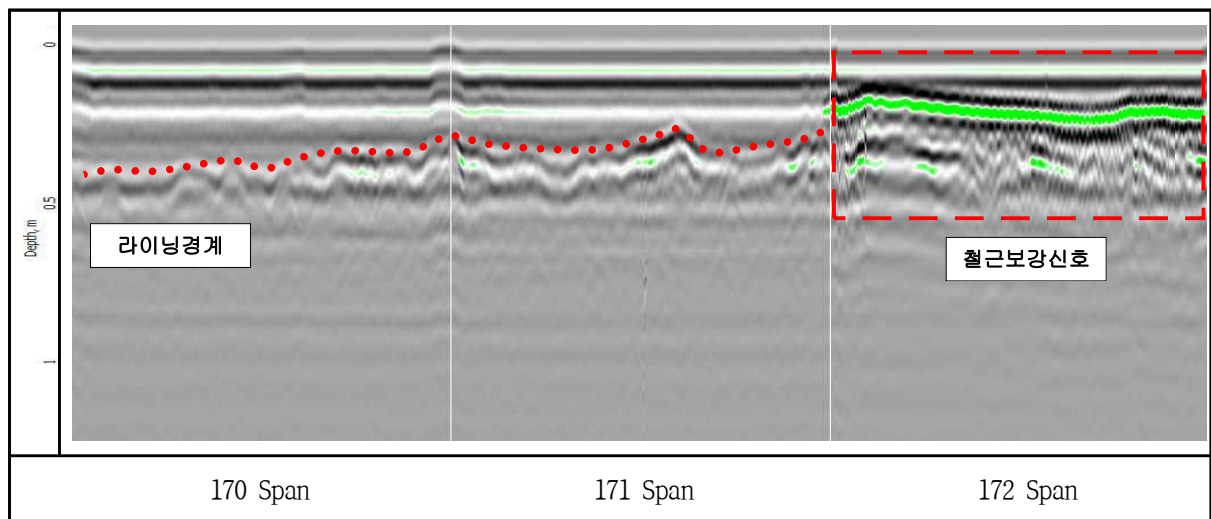
【그림 1.3.5】 탐사결과예시(대구방향 170~171 Span)

【그림 1.3.5】은 대구방향 170~172 Span 구간의 천단부에 대한 GPR탐사 결과로써, 172 Span에서는 철근신호가 탐사되었으며, 대부분의 신호가 철근에서 반사되어 라이닝의 경계가 보이지 않으나, 170,171 Span 구간에서는 지보재로 보이는 신호가 탐사되어 라이닝 경계가 뚜렷히 구분이 되는 것으로 탐사되었다.

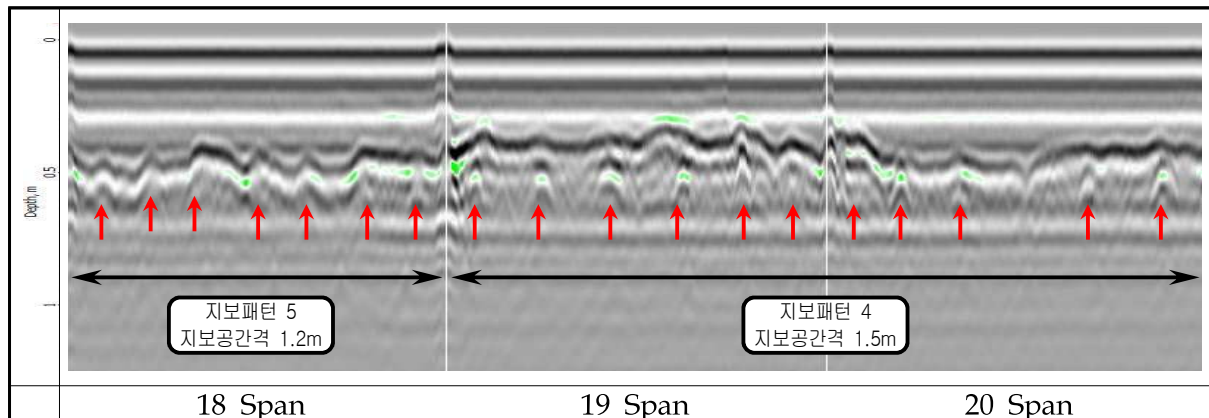
【그림 1.3.6】 강지보공 탐사 예시

아래는 강지보공의 탐사 예시로 18~20 Span의 우측어깨부측 탐사 DATA이며, 포물선의 강한신호가 일정한 간격으로 탐사되어 강지보공의 신호가 잘 나타나있다. 18 Span은 지보패턴 5, 19~20 Span은 지보패턴 4로 확인되었으며, 각각 1.2m, 1.5m 간격으로 시공되었다.

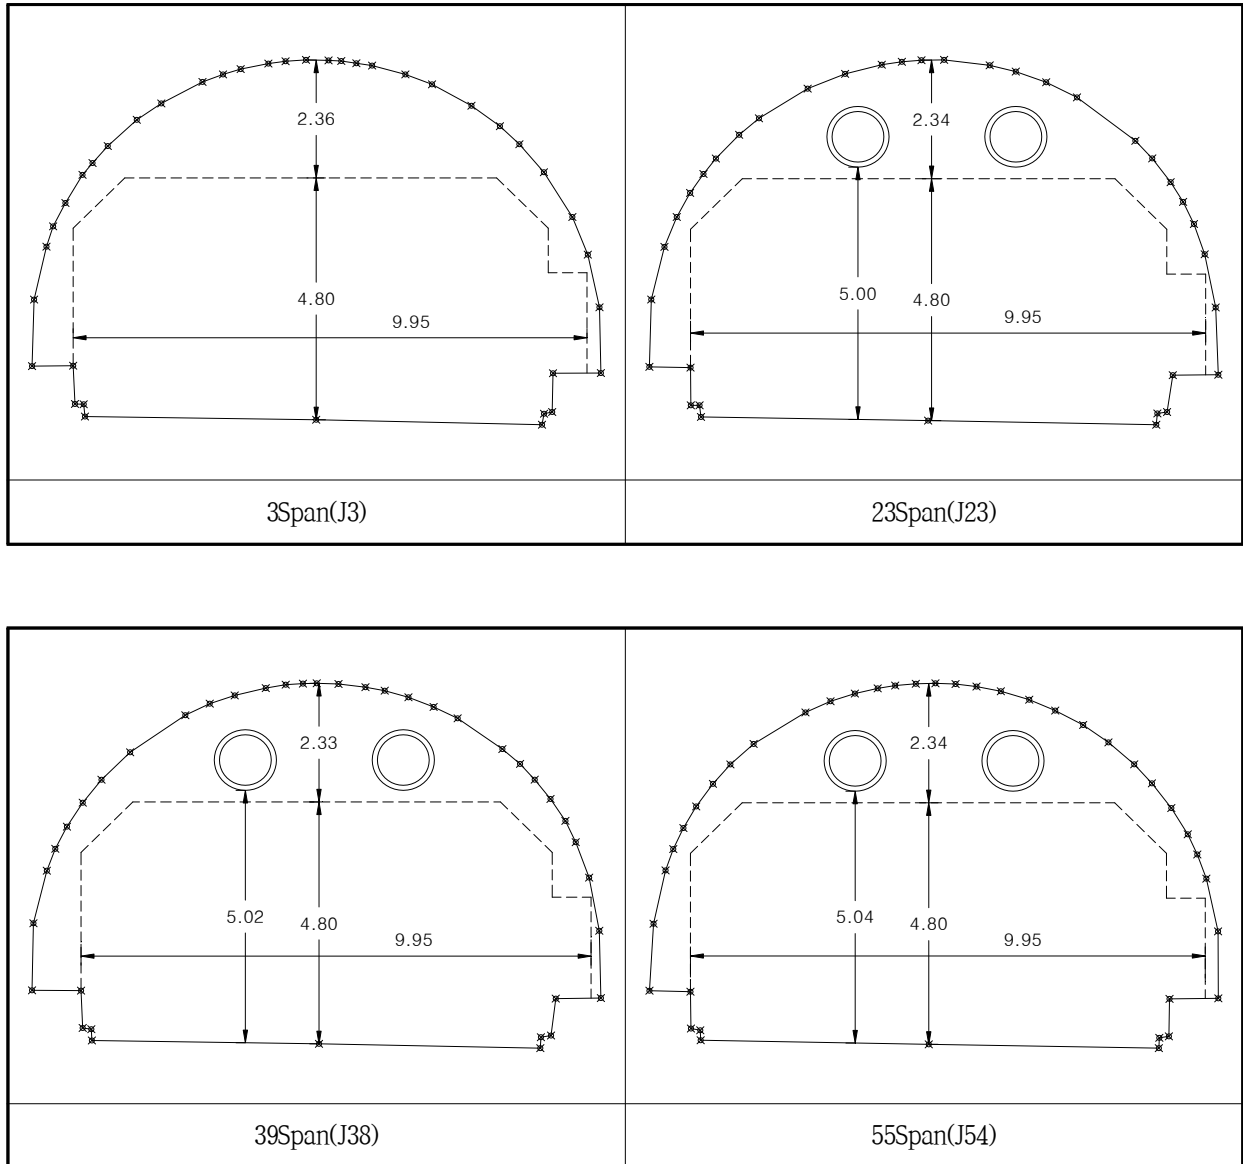
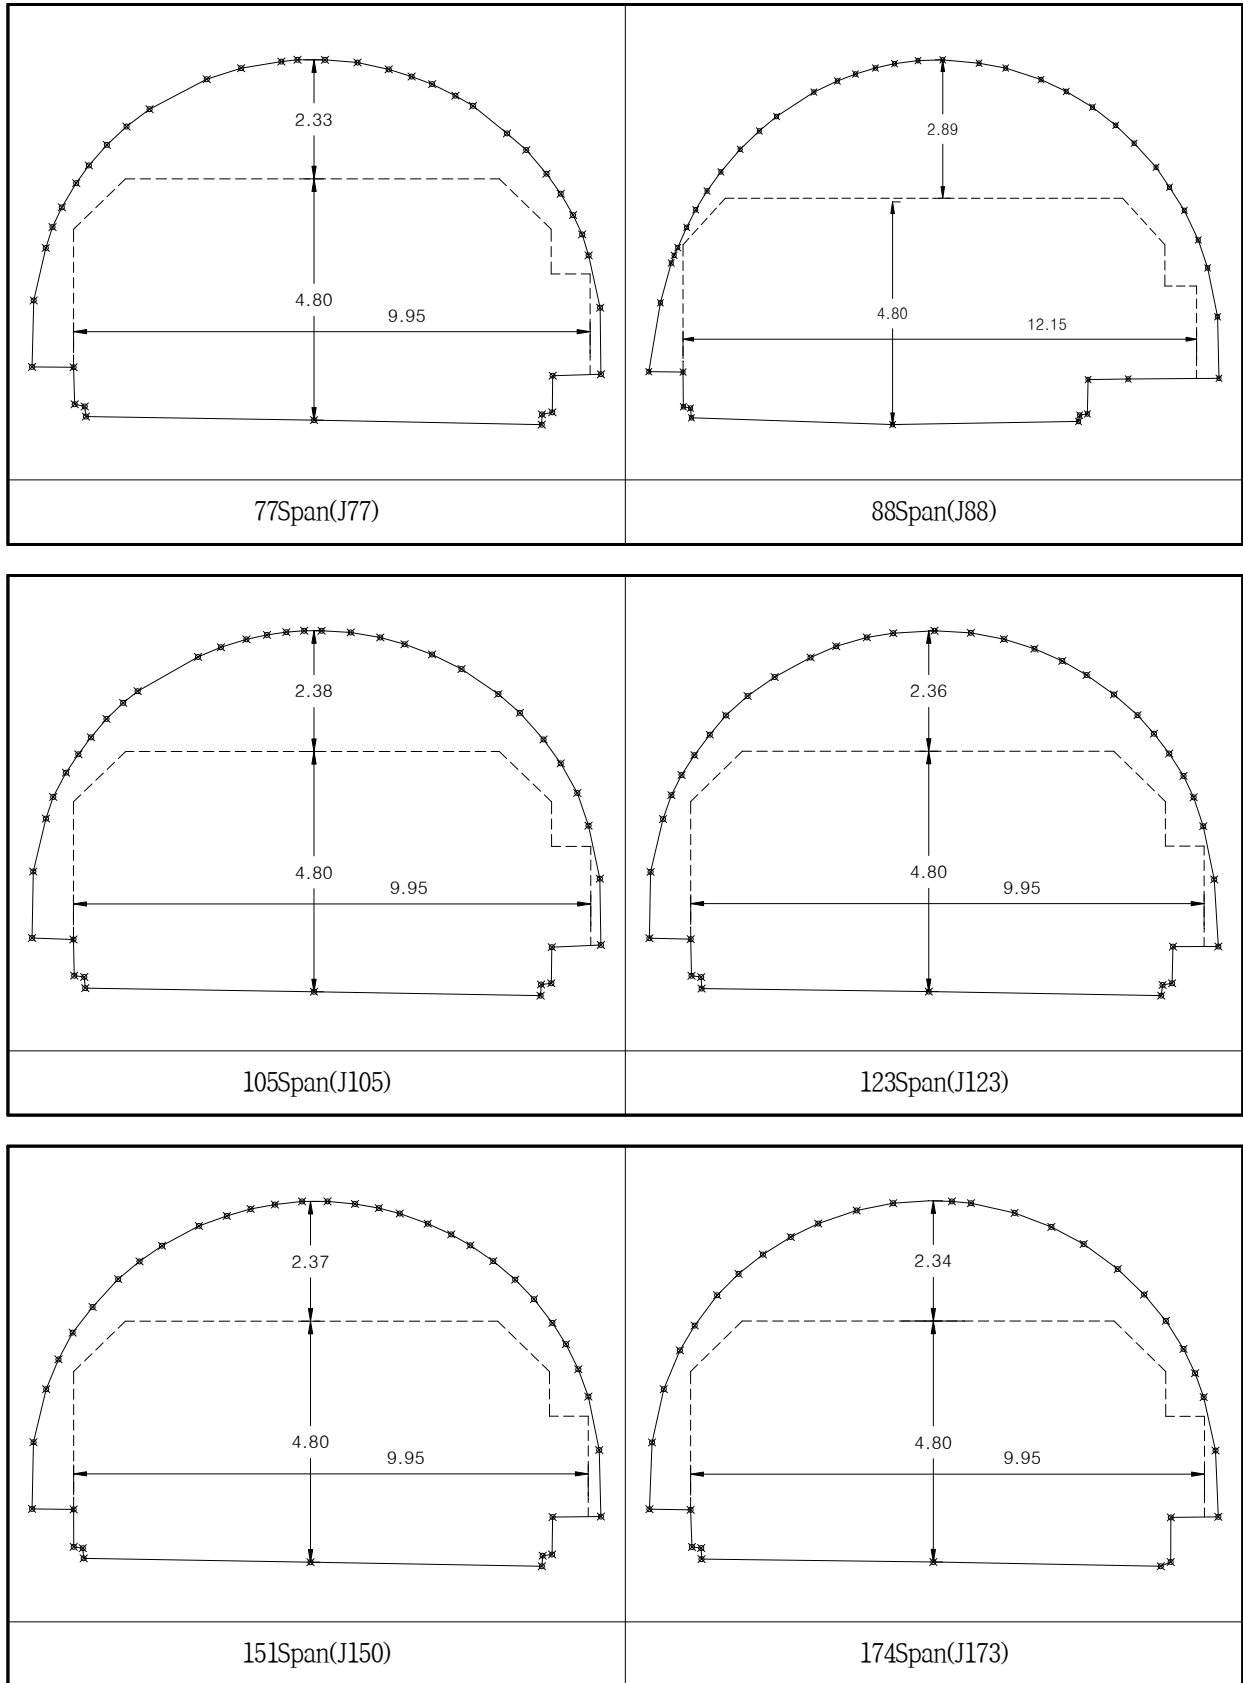
【그림 1.4.2】 단면측량 측정결과

단면측량 결과, 청도2터널(대구)은 전 단면에서 「도로의 구조·시설 기준에 관한 규칙」에 따른 시설한계(높이 4.8m, 폭 9.95~12.15m)를 확보하고 있었으며, 이상변위의 발생은 없는 것으로 확인되었다.
