## 청도2터널(부산)

# 제 1장 현장조사 및 시험

청도2터널(부산)은 2006년 2월 준공된 터널로 경상북도 청도군 청도읍 덕암리~경산시 남천면 하도리에 위치하고 있으며 연장 1,550.0m, 폭 11.7m, 높이 8.4m의 2차선 터널로 이루어져 있고, 평면선형은 직선이며 종단선형은 시점에서 종점으로 (+)1.5652%의 경사를 이루고 있다.

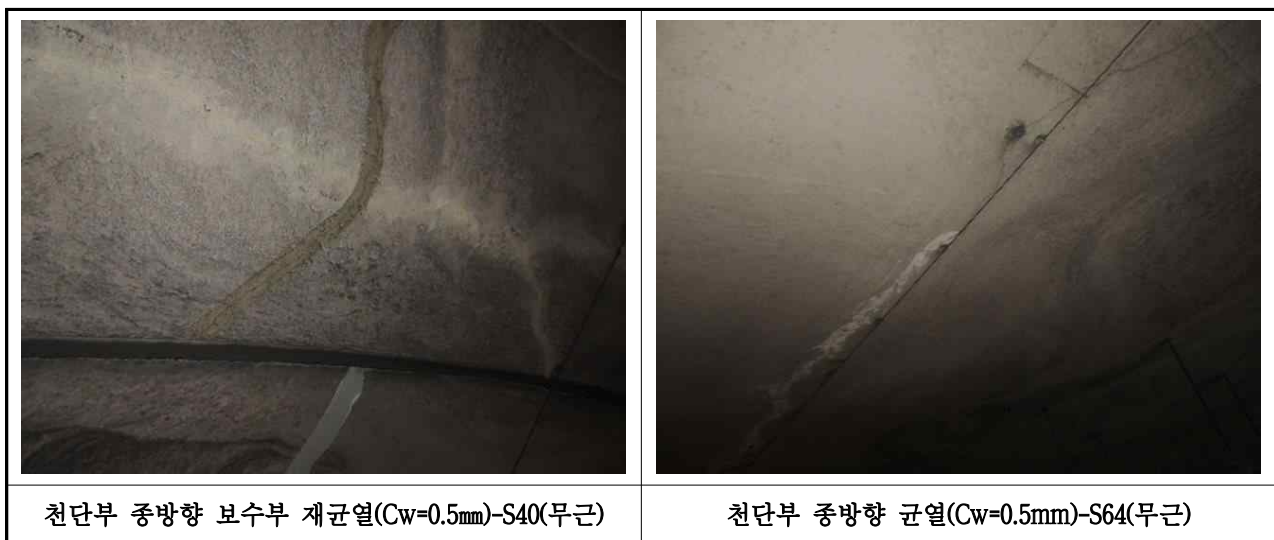
【사진 1.1.1】 라이닝 외관조사 결과(1)

- 종방향 균열은 시공 특성상 배면공동, 타설불량, 라이닝 두께 부족 등으로 인하여 가장 취약한 부위인 천단부 및 좌·우측 천정부에서 발생되었으며, 이는 터널에서 일반적으로 나타나는 형태로써, 지반이완 등 외력에 의한 손상보다는 시공적·환경적·재료적 특성에 의해 발생한 비구조적인 균열로 판단된다.
- 종방향 균열은 균열 집중구간이 없이 터널에 전반적으로 고르게 분포되어 있었으며, 보수부 재균열이 주된 손상으로 확인되었다. 보수부 재균열은 표면처리가 시행된 부위에서 발생되었으며, 이는 보수상태가 미흡하거나, 건조수축 등 시공적·환경적 특성에 의해 균열 폭이 진전되어 재균열이 발생한 것으로 판단되며, 구조적인 문제점은 없는 것으로 판단된다.
- 따라서, 천단부에 발생한 종방향 균열은 구조물의 안전에는 큰 영향이 없는 것으로 판단되나 미 보수시에는 터널 내 오염물질 및 경년열화 등으로 인하여 손상확대 가능성이 있으므로 균열 폭 0.3mm 이상의 균열은 주입공법을, 0.2mm 이하 균열은 적정시기에 표면처리보수를 실시하는 것이 바람직하다.

| 천정부 종방향 보수부 재균열(Cw=0.3mm)-S91(무근) | 천정부 종방향 보수부 재균열(Cw=0.3mm)-S121(무근) |

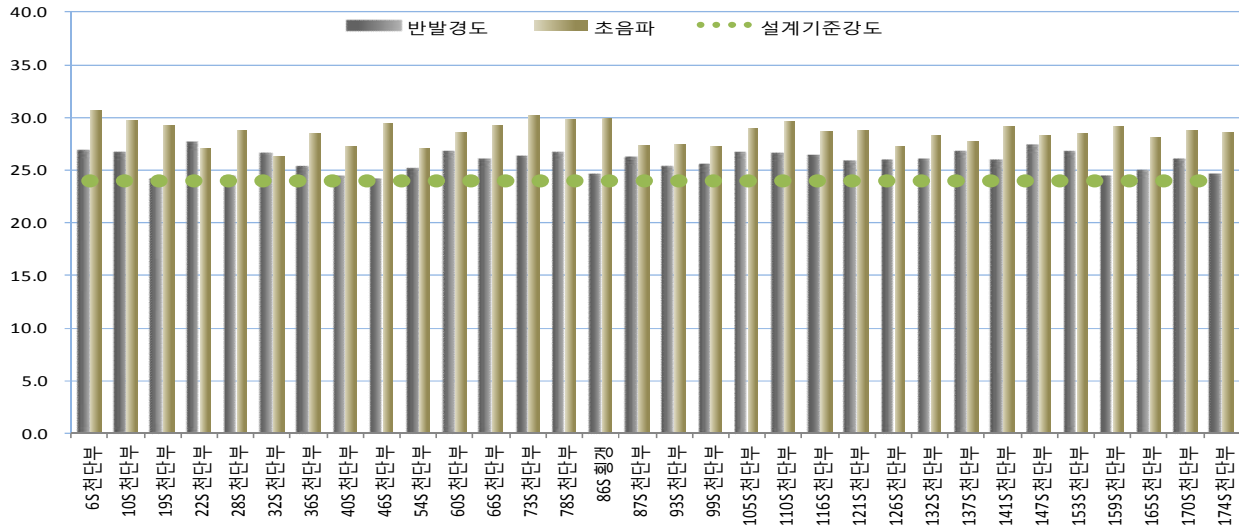
【그림 1.2.2】 평균압축강도 추정결과

- 각 시험법에 의한 비파괴강도 검토결과, 설계기준 대비 100.4~127.9%로 반발경도법 및 초음파속도법에 의한 비파괴 추정강도는 모두 100% 이상을 상회하는 값으로 분석되었다.
- 비파괴 추정식에 의해 평가된 강도는 전구간 강도가 설계기준 대비 100%이상으로 조사되어 라이닝 콘크리트 강도는 양호한 것으로 판단된다.
- 따라서, 금회 시험을 실시한 청도2터널(부산) 라이닝에 대한 콘크리트 강도는 공용년 수 경과에 따른 강도 저하는 없는 것으로 판단된다.

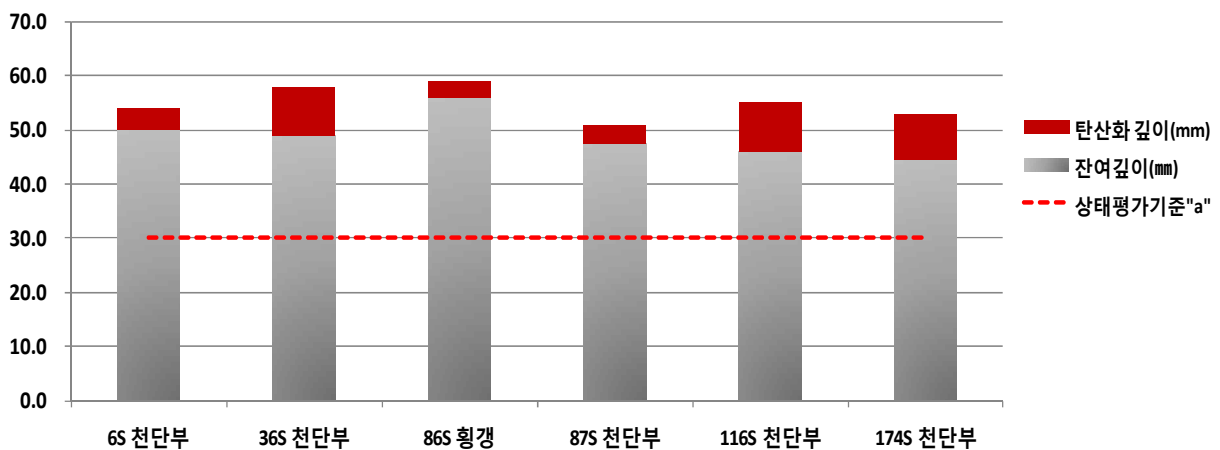
【그림 1.2.3】 청도2터널(부산) 탄산화깊이 측정결과

콘크리트 부재에 대한 탄산화 깊이 측정결과, 실측 피복두께와 비교시 탄산화 잔여깊이가 30.0mm 이상으로 측정되어 『안전점검 및 정밀안전진단 세부지침(2012. 10)』의 건전성 평가 기준에 의거 “a”로 평가되었으며, 철근까지의 탄산화 도달시간은 시험개소 모두 100년 이상으로 측정되어 탄산화로 인한 내구성 저하 가능성이 없는 양호한 상태로 분석되었다.

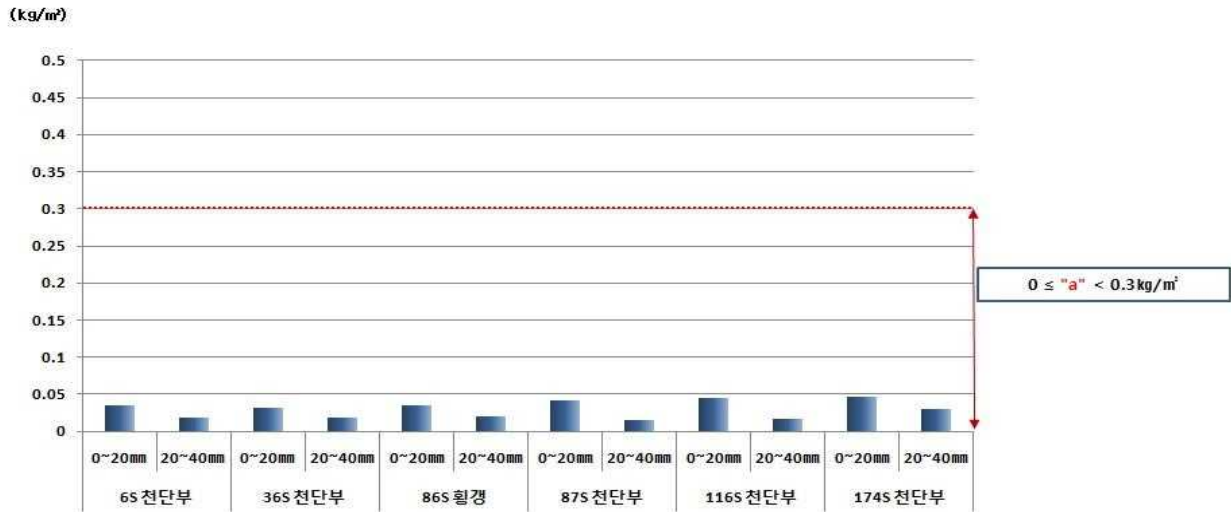
【그림 1.2.4】염화물시험 측정결과

콘크리트 시료의 염화물함유량 평가는 “안전점검 및 정밀안전진단 세부지침(2010. 12)” 평가기준에 의거하여 수행하였으며, 깊이별 분석결과, 염화물에 의한 부식이 발생할 우려가 없는 상태인 “a” 로 평가되었다.

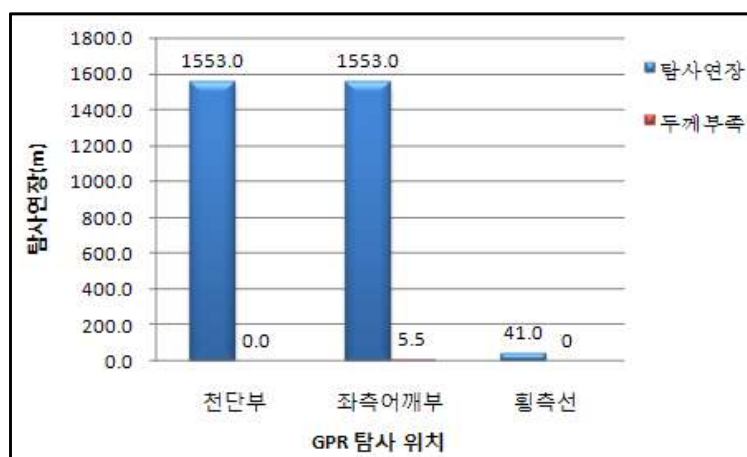
【그림 1.3.3】 라이닝 두께부족 탐지구간 현황도

【그림 1.3.4】은 부산방향 53~55 Span 구간의 좌측어깨부에 대한 GPR탐사 결과로써, 파란색 실선은 라이닝 경계선을 나타내고 있으며, 적색 점선은 라이닝 설계두께를 나타내고 있다. 55 Span에서 일부구간(L=2.5m)에서 라이닝 두께가 부족한 것으로 탐사되었으며, 심도는 190mm 정도로 조사되었다.

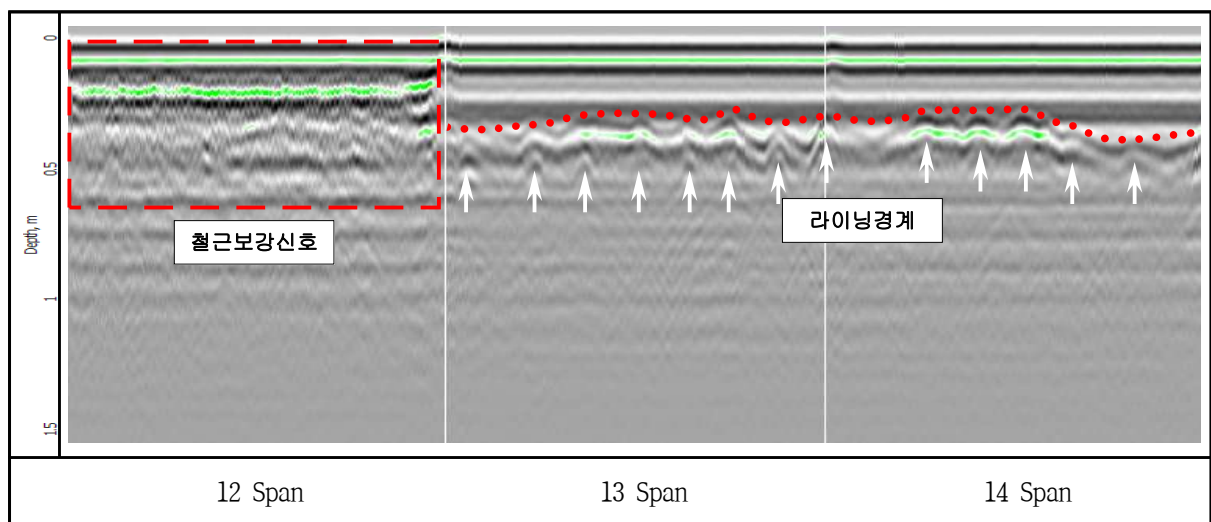
【그림 1.3.5】 탐사결과예시(부산방향 12~14 Span)

【그림 1.3.5】은 부산방향 12~14 Span 구간의 천단부에 대한 GPR탐사 결과로써, 12 Span은 철근신호가 탐사되었으며, 대부분의 신호가 철근에서 반사되어 라이닝의 경계가 보이지 않으나, 13,14 Span 구간에서는 지보재로 보이는 신호가 탐사되어 라이닝 경계가 뚜렷히 구분되는 것으로 탐사되었다.

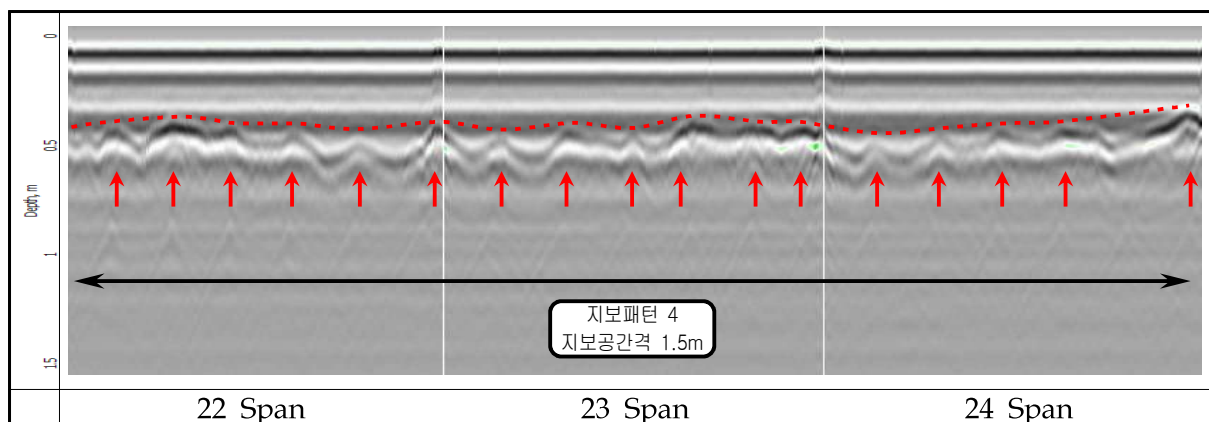
【그림 1.3.6】 강지보공 탐사 예시

아래는 강지보공의 탐사 예시로 22~24 Span의 좌측어깨부측 탐사 DATA이며, 포물선의 강한신호가 일정한 간격으로 탐사되어 강지보공의 신호가 잘 나타나있다. 22~24 Span은 지보패턴 4로써, 강지보공 간격은 1.5m로 설계도면과 유사하게 탐사되었다.

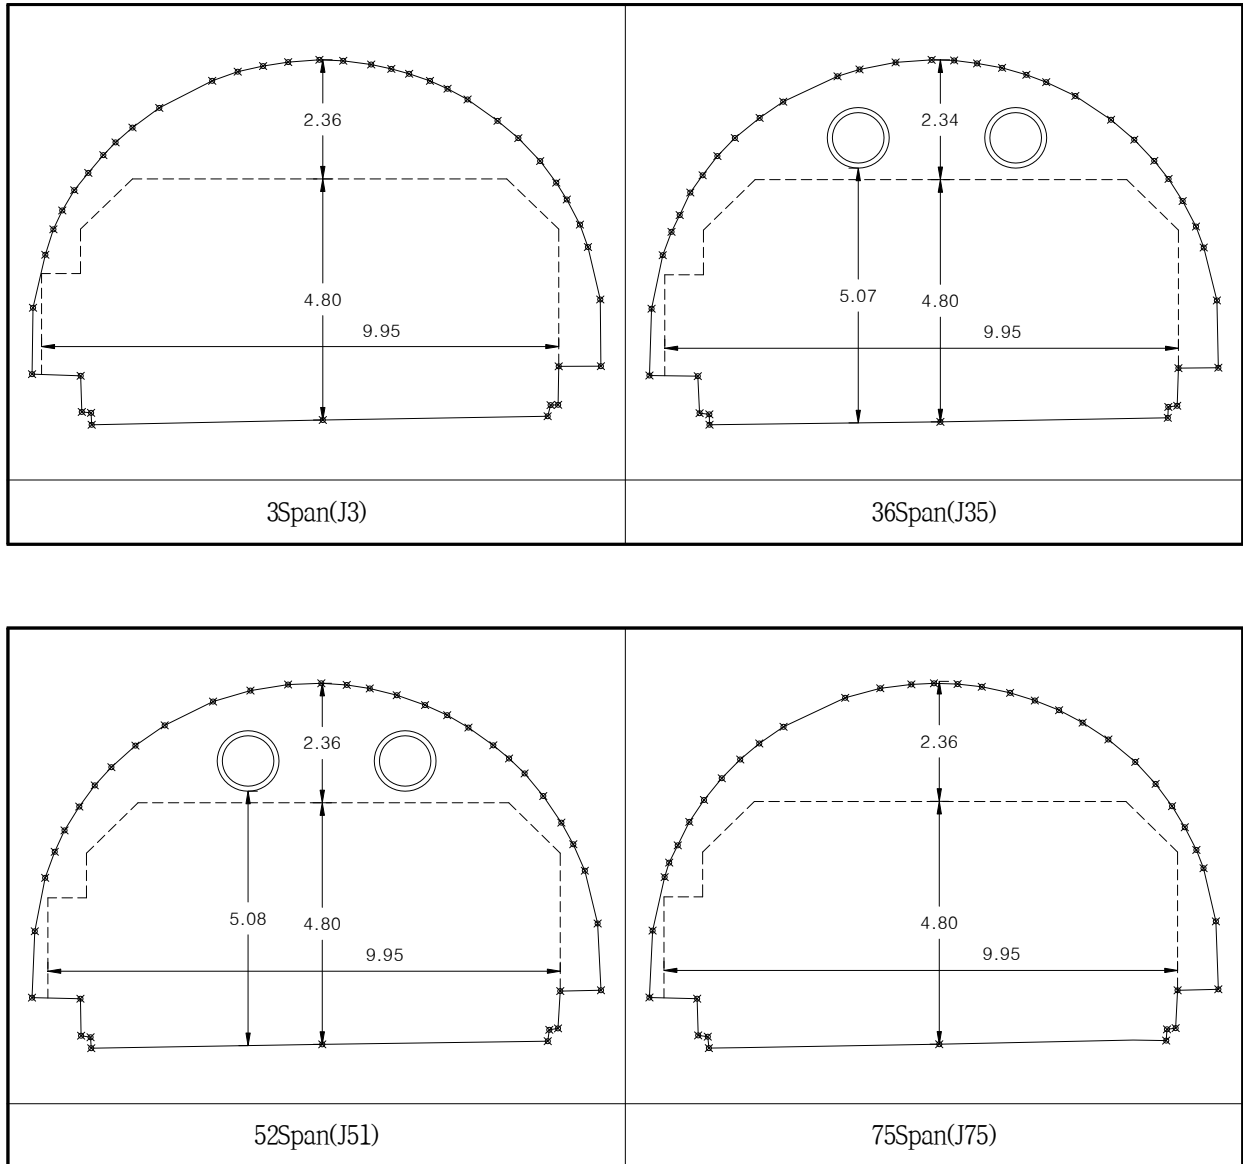
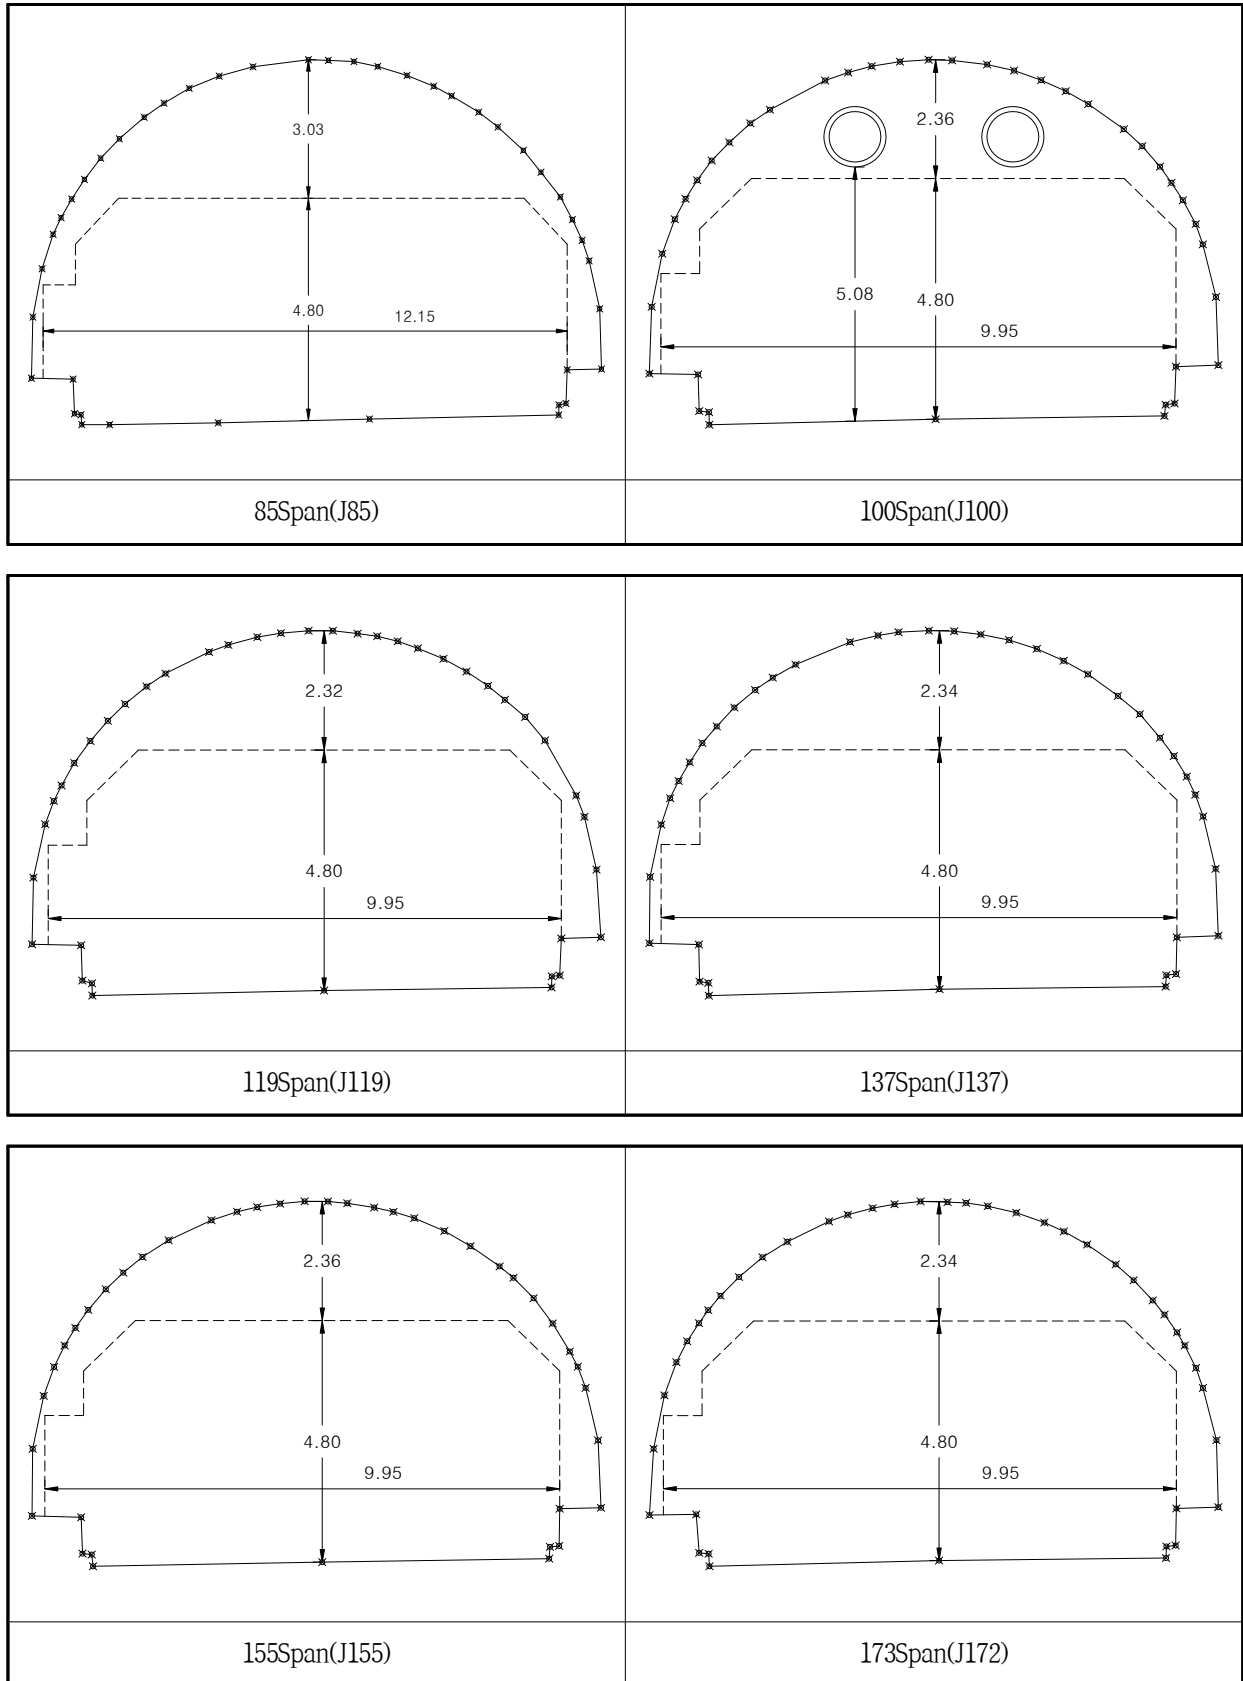
【그림 1.4.2】 단면측량 측정결과

단면측량 결과, 청도2터널(부산)은 전 단면에서 「도로의 구조·시설 기준에 관한 규칙」에 따른 시설한계(높이 4.8m, 폭 9.95~12.15m)를 확보하고 있었으며, 이상변위의 발생은 없는 것으로 확인되었다.
