# 제 출 문

신대구부산고속도로 주식회사 귀중

귀사와 2015년 8월 5일자로 계약을 체결한 “2015년 하반기 시설물 안전점검 용역(2구간 정밀안전진단)”을 성실히 수행하고 감로1교(대구, 부산)의 결과를 본 보고서에 수록하여 부속 자료와 함께 제출합니다.

## 감로1교(대구) 정밀안전진단 결과표

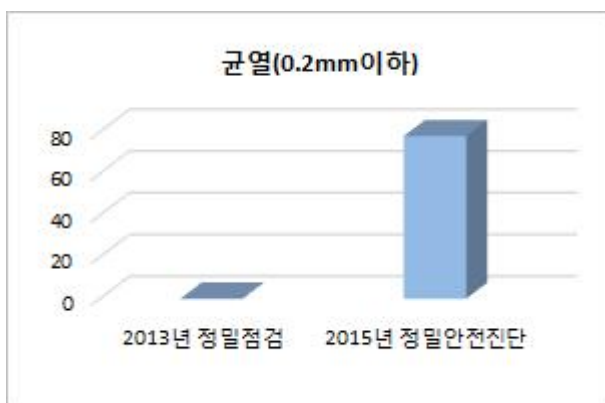
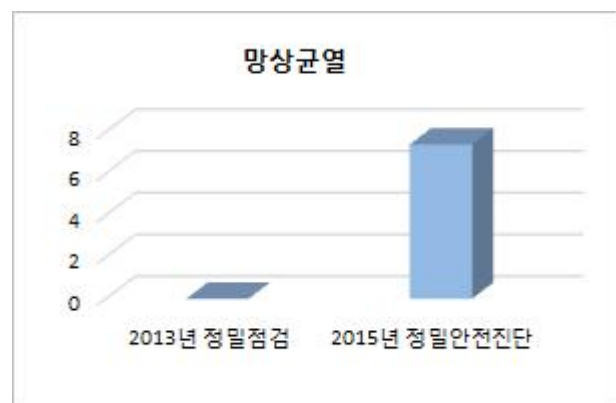
【그림 3.2.1】 바닥판 하면 기 점검 결과 비교(대구)

- 바닥판 하면에 대하여 기 점검 결과를 토대로 주요 손상의 진전여부를 검토한 결과, 시공초기 발생된 것으로 판단되는 0.2mm이하 미세균열 및 망상균열 등의 손상이 추가로 조사되었다.

| 구 분 | 2013년 정밀점검 | 2015년 정밀안전진단 | 비 고 |
|---|---|---|---|
| 균열(0.2mm이하) | - | 78.0m | |
| 망상균열 | - | 7.40m <sup>2</sup> | |

- 조사된 균열은 비구조적 균열로 균열폭이 작고 경미하나 내구성 확보를 위해 표면처리를 실시하고, 균열/백태 손상은 내구성 확보를 위해 주입보수를 실시하는 것이 바람직하다.
- 파손 및 재료분리 손상은 공용증가에 따라 손상확대가 우려되므로 내구성 확보를 위해 단면보수가 바람직하다.
- 유도 배수관 길이 부족은 교대 교좌면으로 유출수가 유입되어 하부 구조의 열화를 촉진시킬 가능성이 있어 지면부로 배출토록 유도 배수관 연장이 바람직하다.

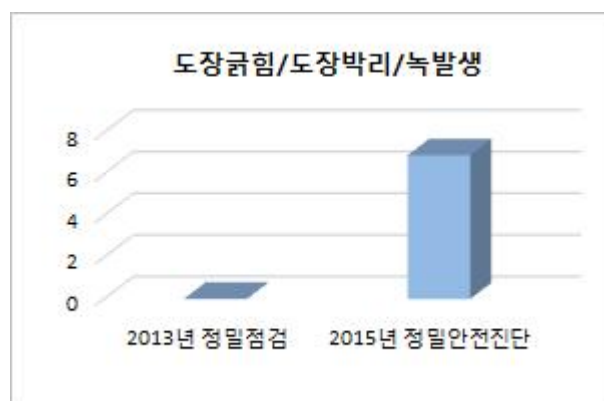
【그림 3.2.2】강박스 거더 외부 기 점검 결과 비교(대구)

- 거더외부에 대하여 기 점검 결과를 토대로 주요 손상의 진전여부를 검토한 결과, 하부 차량통행에 의한 도장긁힘, 공용기간 증가에 의한 도장박리 및 녹발생 등의 손상이 증가된 것으로 조사되었다.

| 구 분 | 2013년 정밀점검 | 2015년 정밀안전진단 | 비 고 |
|---|---|---|---|
| 도장긁힘/도장박리/녹발생 | 0.02㎡ | 6.92㎡ | |

- 도장 녹발생은 장기적으로 단면감소 등의 위대한 영향을 미칠 수 있으므로 도장균형, 도장박리/녹발생, 녹발생 손상에 대해 내구성 확보를 위해 녹제거 후 재도장 실시가 바람직하며, 도장박리는 보수후 재손상 발생 방지를 위해 이물질 제거 후 재도장 실시가 바람직하다.
- 강재 변형 손상은 작업시 발생된 손상으로 손상정도가 경미하고 공용년수 및 주변 부재의 2차 손상이 조사되지 않은 점을 고려할 때 향후, 점검시 지속적 주의관찰이 바람직하다.

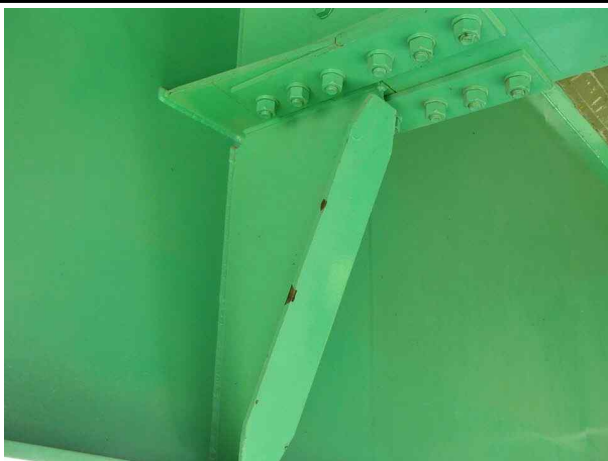
- 가로보 및 세로보에 대해서는 강박스 거더 외부와 동일한 방법으로 외관조사를 실시하였으며, 외관조사 결과 전반적으로 양호하나 일부 개소에 도장박리, 도장박리/녹발생 손상이 조사되었다.
- 도장박리, 녹발생 손상은 시공시 정밀시공미흡 및 외부 환경적 요인에 의해 발생된 손상으로 조사되었다.

| 도장박리/녹발생(S3) | 도장박리/녹발생(S7) |

- 도장 녹발생은 장기적으로 단면감소 등의 위대한 영향을 미칠 수 있으므로 도장균형 손상에 대해 내구성 확보를 위해 녹제거 후 재도장 실시가 바람직하며, 도장박리는 보수후 재손상 발생 방지를 위해 이물질 제거 후 재도장 실시가 바람직하다.

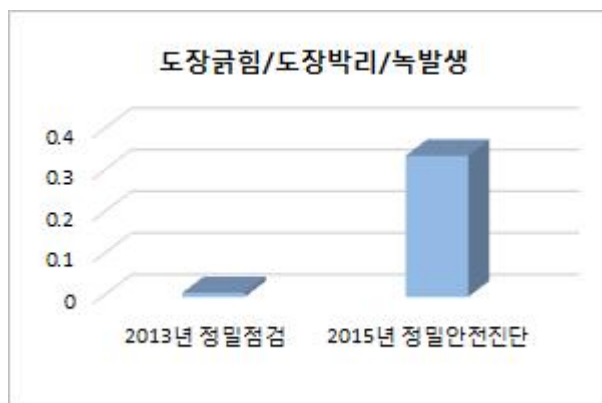
【그림 3.2.3】 가로보 및 세로보 기 점검결과 비교(대구)

- 가로보 및 세로보에 대하여 기 점검 결과를 토대로 주요 손상의 진전여부를 검토한 결과, 하부 차량통행에 의한 도장균형, 공용기간 증가에 의한 도장박리 및 녹발생 등의 손상이 증가된 것으로 조사되었다.

| 구 분 | 2013년 정밀점검 | 2015년 정밀안전진단 | 비 고 |
|---|---|---|---|
| 도장균형/도장박리/녹발생 | 0.01㎡ | 0.34㎡ | |

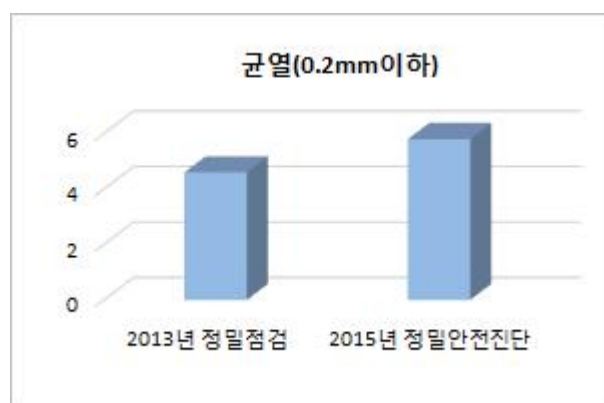
【그림 3.2.4】 교대 기 점검 결과 비교(대구)

- 교대에 대하여 기 점검 결과를 토대로 주요 손상의 진전여부를 검토한 결과, 기 점검 시 조사된 균열에 대해 일부 보수가 이루어졌으나, 시공초기 발생된 것으로 판단되는 0.2mm이하 미세균열이 추가로 조사되었다.

| 구 분 | 2013년 정밀점검 | 2015년 정밀안전진단 | 비 고 |
|---|---|---|---|
| 균열(0.2mm이하) | 4.6m | 5.8m | |

- 조사된 균열은 비구조적 균열로 구조물의 내구성 확보를 위해 표면처리 실시가 바람직하고, 보수물탈 파손, 침하/공동, 파손은 법면 침하에 따른 손상이나 손상정도가 경미하여 주기적인 주의관찰이 필요하고, 손상확대시 보수가 바람직하다.

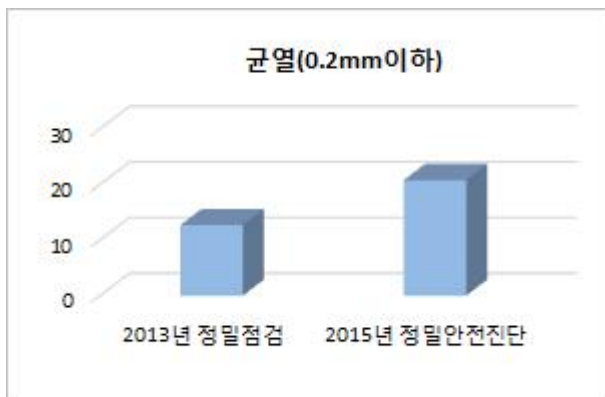
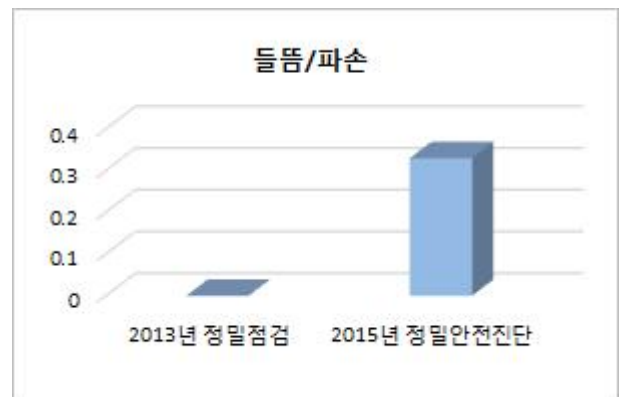
【그림 3.2.5】 교각 기 점검 결과 비교(대구)

- 교각에 대하여 기 점검 결과를 토대로 주요 손상의 진전여부를 검토한 결과, 기 점검 시 조사된 균열에 대해 일부 보수가 이루어졌으나, 시공초기 발생된 것으로 판단되는 0.2mm이하 미세균열과 들뜸/파손 등의 국부적인 단면손상이 증가된 것으로 조사되었다.

| 구 분 | 2013년 정밀점검 | 2015년 정밀안전진단 | 비 고 |
|---|---|---|---|
| 균열(0.2mm이하) | 12.7m | 20.8m | |
| 들뜸/파손 | - | 0.33m <sup>2</sup> | |

- 조사된 균열은 비구조적 균열로 구조물의 내구성 확보를 표면처리 실시가 바람직하고, 보수부 들뜸, 재료분리, 백태, 파손 손상은 손상확대 방지를 위해 단면보수 및 표면처리 보수 실시가 바람직하다.

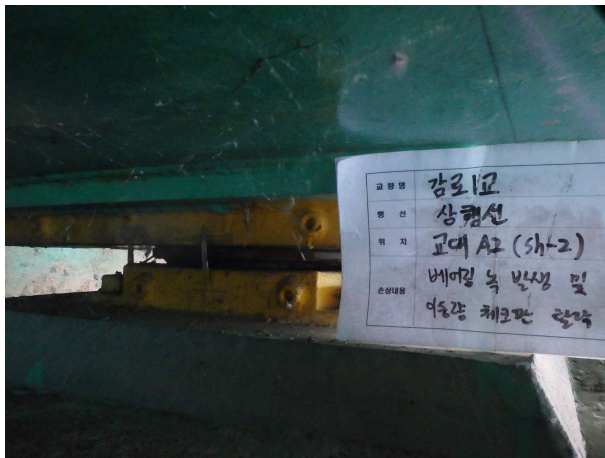
받침 Plate 녹발생(A2-Sh1)

- 받침Plate 녹발생은 공용기간 증가에 따른 손상으로 내구성 및 건전성 확보를 위해 재도장 실시가 필요하며, 받침몰탈 및 받침 콘크리트 균열은 0.2mm 이하로 내구성 확보를 위해 표면처리가 바람직하다.
- 고무재 탈락 손상은 받침내로 이물질 유입방지를 위해 설치한 재료로 일부 손상이 조사되었으나, 받침 기능발휘에는 영향이 없어 주의관찰이 바람직하다.
- 받침콘크리트 들뜸, 재료분리는 시공미흡에 의한 손상으로 내구성 확보를 위해 단면보수가 필요하며, 인디게이터 파손은 원활한 유지관리를 위해 재설치가 필요하다.

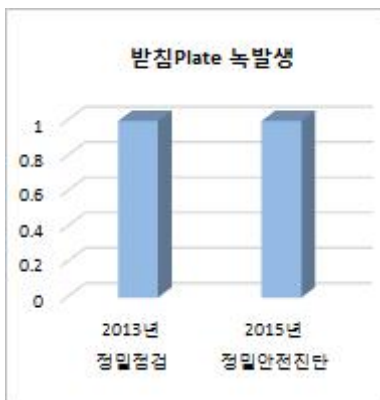
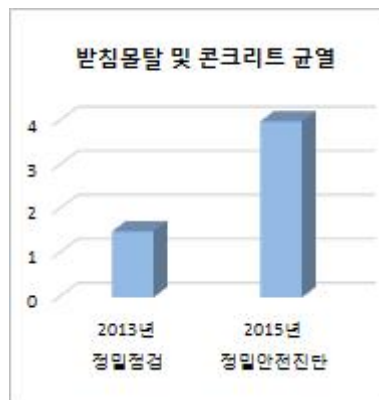
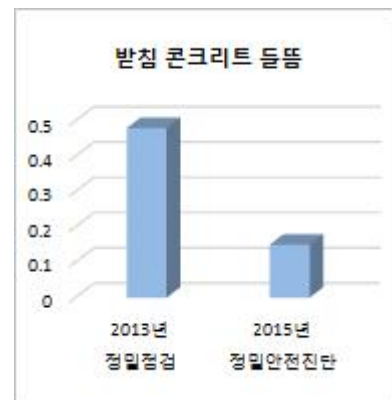
【그림 3.2.8】 교량받침 기 점검 결과 비교(대구)

- 교량받침부에 대하여 기 점검 결과를 토대로 주요 손상의 진전여부를 검토한 결과, 받침Plate 녹발생은 기 손상으로 추가손상 발생은 없는 것으로 조사되었다.
- 기 점검시 조사된 받침 콘크리트 들뜸은 일부 보수가 이루어졌으며, 시공초기 발생된 것으로 판단되는 받침몰탈 및 받침 콘크리트 균열이 추가로 조사되었다.

| 구 분 | 2013년 정밀점검 | 2015년 정밀안전진단 | 비 고 |
|---|---|---|---|
| 받침몰탈 및 콘크리트 균열 | 1.5m | 4.0m | |
| 받침 콘크리트 들뜸 | 0.48㎡ | 0.15㎡ | |

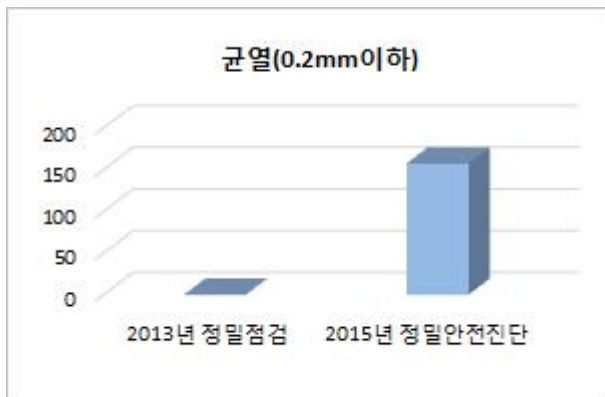
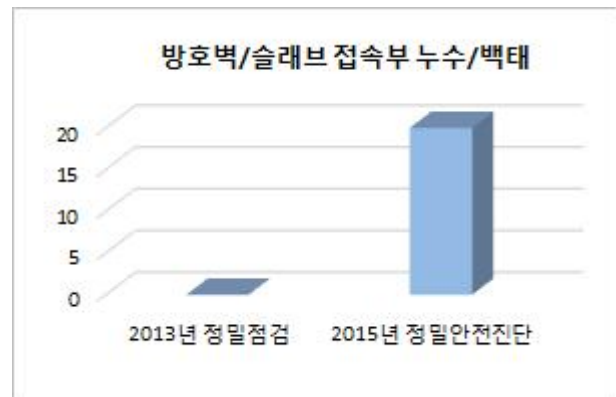
【그림 3.3.1】 바닥판 하면 기 점검 결과 비교(부산)

| 구 분 | 2013년 정밀점검 | 2015년 정밀안전진단 | 비 고 |
|---|---|---|---|
| 균열(0.2mm이하) | - | 157.2m | |
| 방호벽/슬래브 접속부 누수/백태 | - | 20.0m <sup>2</sup> | |

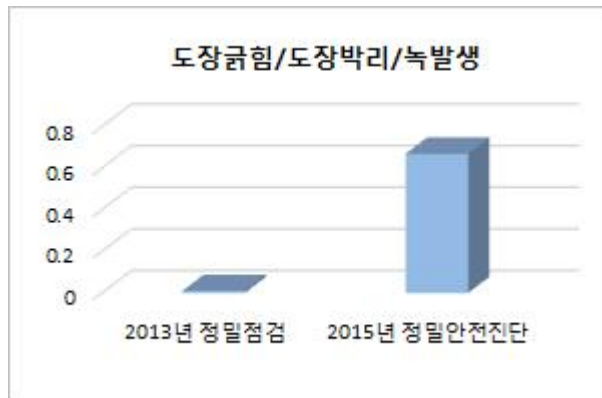
【그림 3.3.2】 강박스 거더 외부 기 점검 결과 비교(부산)

| 구 분 | 2013년 정밀점검 | 2015년 정밀안전진단 | 비 고 |
|---|---|---|---|
| 도장긫힘/도장박리/녹발생 | 0.01㎡ | 0.67㎡ | |

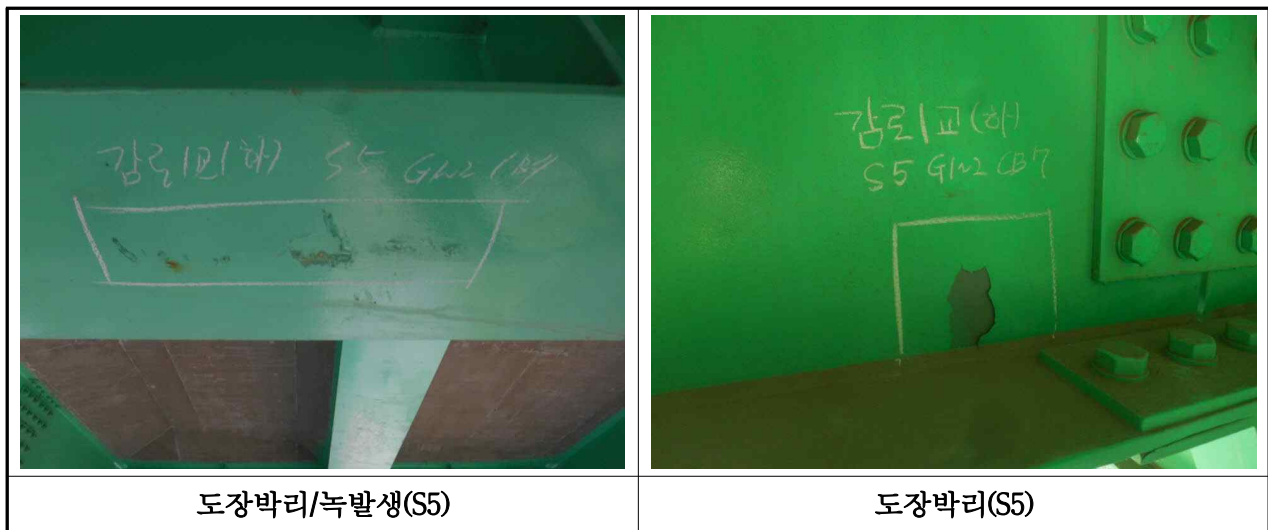
도장박리/녹발생(S5)

도장박리(S5)

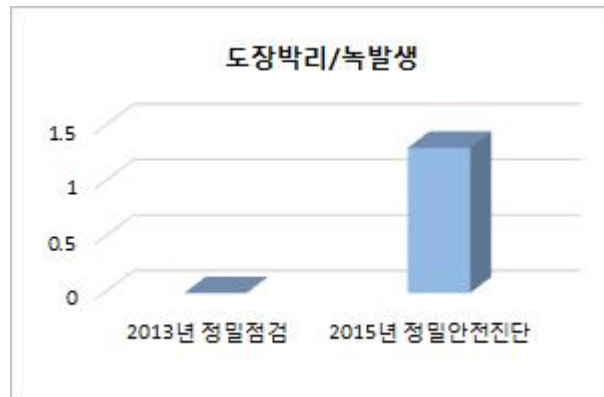
【그림 3.3.3】 가로보 및 세로보 기 점검결과 비교(부산)

| 구 분 | 2013년 정밀점검 | 2015년 정밀안전진단 | 비 고 |
|---|---|---|---|
| 도장박리/녹발생 | - | 1.31㎡ | |

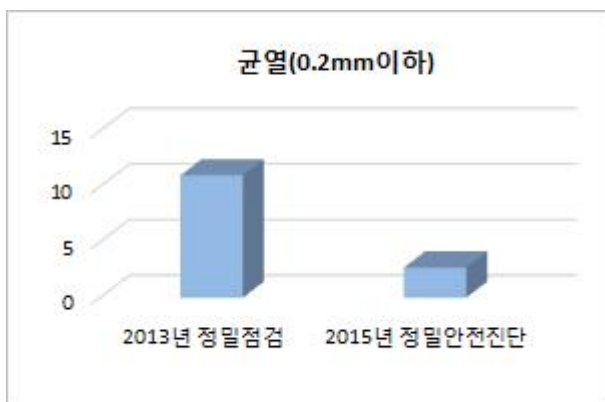
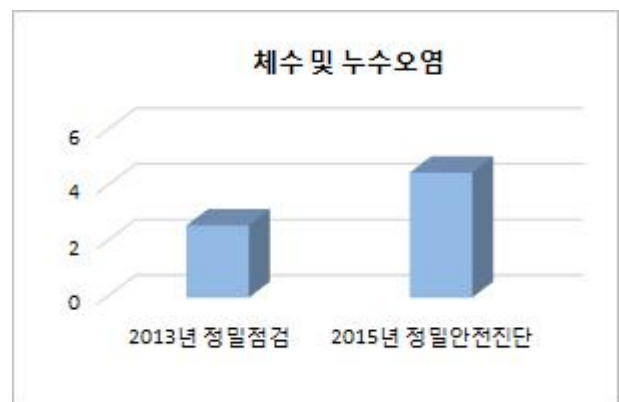
【그림 3.3.4】 교대 기 점검 결과 비교(부산)

| 구 분 | 2013년 정밀점검 | 2015년 정밀안전진단 | 비 고 |
|---|---|---|---|
| 균열(0.2mm이하) | 11.0m | 2.7m | |
| 체수 및 누수오염 | 2.60㎡ | 4.50㎡ | |

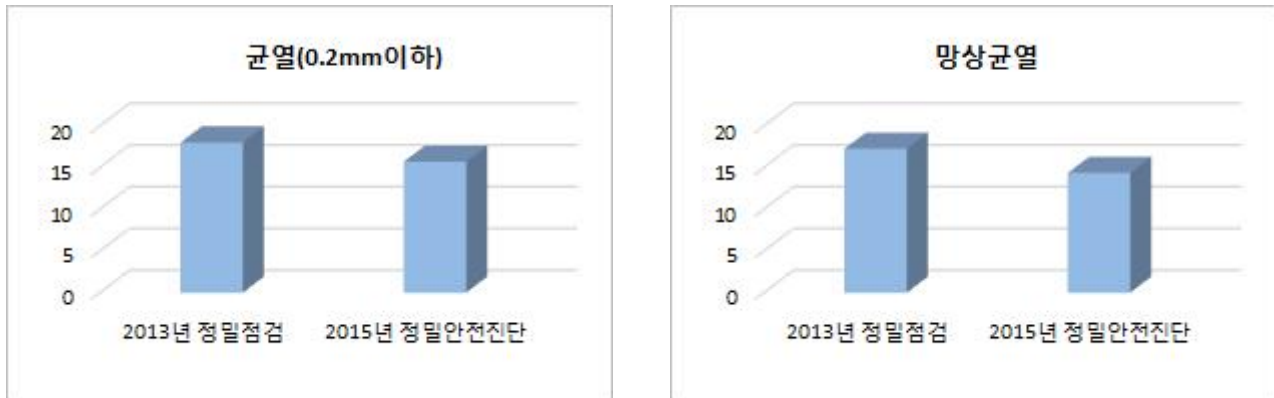
【그림 3.3.5】 교각 기 점검 결과 비교(부산)

| 구 분 | 2013년 정밀점검 | 2015년 정밀안전진단 | 비 고 |
|---|---|---|---|
| 균열(0.2mm이하) | 18.0m | 15.7m | |
| 망상균열 | 17.25㎡ | 14.35㎡ | |

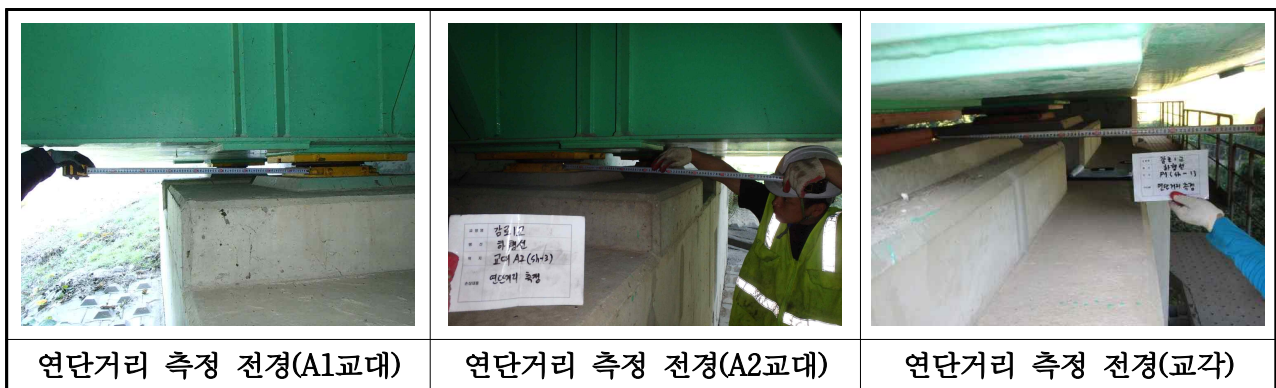
【사진 3.3.13】 연단거리 측정 전경(부산)

- 연단거리 측정 결과, 실측 연단거리가 계산 연단거리를 상회하고 있는 것으로 측정되어 시방규정을 만족하고 있는 것으로 검토되었다.

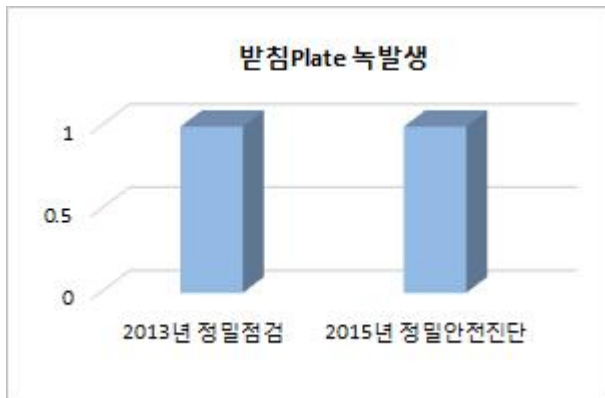
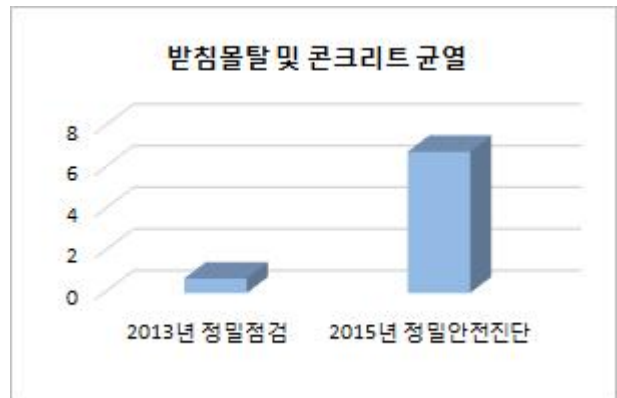
【그림 3.3.8】 교량받침 기 점검 결과 비교(부산)

- 교량받침부에 대하여 기 점검 결과를 토대로 주요 손상의 진전여부를 검토한 결과, 받침Plate 녹발생은 기 손상으로 추가손상 발생은 없는 것으로 조사되었으며, 시공초기 발생된 것으로 판단되는 받침물탈 및 받침 콘크리트 균열이 추가로 조사되었다.

| 구 분 | 2013년 정밀점검 | 2015년 정밀안전진단 | 비 고 |
|---|---|---|---|
| 받침물탈 및 콘크리트 균열 | 0.7m | 6.8m | |

- 받침Plate 도장박리는 공용기간 증가에 따른 손상으로 내구성 및 건전성 확보를 위해 재도장 실시가 필요하며, 받침물탈 및 받침 콘크리트 균열은 온도 및 건조수축에 의한 0.2mm이하 균열로 표면처리가 바람직하다.
- 인디게이터 파손은 원활한 유지관리를 위해 재설치가 필요하다.

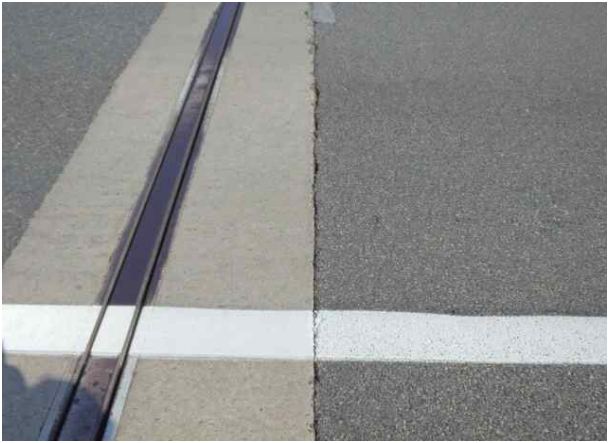
- 교면포장에 대한 외관조사 결과, 아스콘 패임, 라벨링, 접속부 이격 등의 손상이 조사되었다.
- 포장부의 라벨링, 아스콘 패임 공용기간 중 교통량 증가 및 중차량 통행에 의해 발생한 일반적인 손상으로 차량의 주행성을 크게 저해할 만한 손상은 조사되지 않았다.
- 접속부 이격은 포장시공시 신축이음 후타재 접속부의 마감시공 미흡에 의한 손상으로 조사되었다.

| 접속부 이격(S1) | ASP 패임(S3) |

- 본 교량의 교면포장은 주기적인 보수작업으로 주행성을 크게 저해할 만한 손상은 조사되지 않았고, 전반적으로 양호한 상태로 점검시 조사된 포장부 손상은 손상정도가 경미하여 손상확대여부를 주의관찰하고, 도로보수 계획에 따라 적절한 시기에 보수실시가 바람직하다.

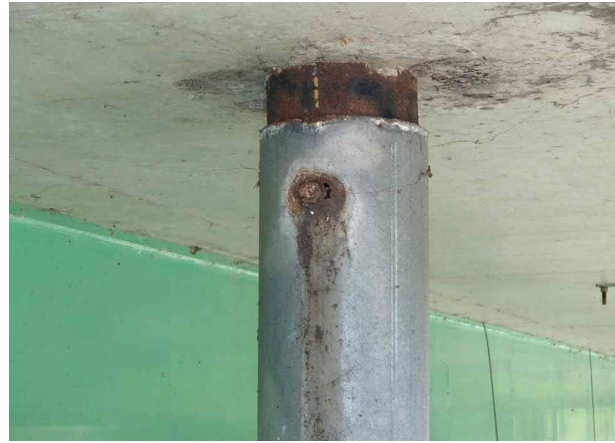
- 배수시설에 대한 외관조사 결과, 전반적으로 양호한 상태이나 일부 개소에서 배수관 연결핀 녹발생, 배수관 연결재 탈락, 배수관 연결고리 탈락, 배수관 곡관 용접이음부 녹발생 등이 조사되었다.
- 배수관 연결핀 및 배수관 곡관 용접이음부 녹발생은 장기공용에 따른 노후화로 품질 불량부의 누수로 인해 발생한 손상이며, 연결재 탈락, 배수관 연결고리 탈락 손상은 바람에 의한 흔들림(진동)으로 볼트풀림에 의해 발생한 손상으로 판단된다.

| 배수관 연결핀 녹발생(S4) | 배수관 연결재 탈락(S5) |

- 배수관 연결고리/연결재 탈락, 배수관 곡관 용접 이음부 녹발생은 교량하부 이용자의 안전을 고려하여 탈락된 배수관 연결고리/연결재의 재설치가 필요하며, 연결핀 및 용접이음부 녹발생은 누수발생 손상정도가 경미하여 주의관찰 후 손상 확대시 재용접 및 연결핀 교체 실시가 바람직하다.

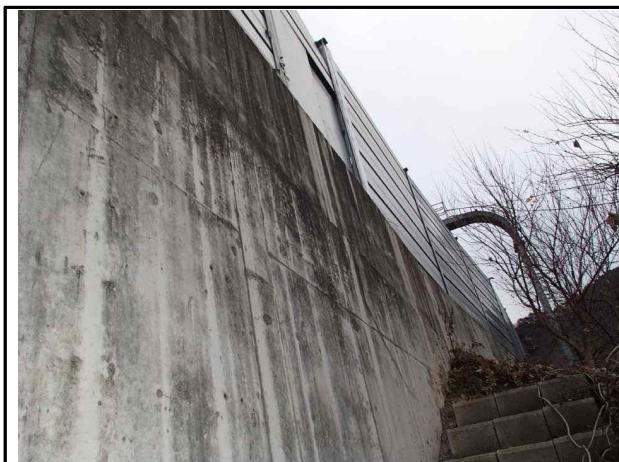
점검사다리 미설치(A1)

- 교량 설명판은 교량의 준공일, 기본 제원 표기로 구조물 점검 및 긴급상황시 구조물에 대한 기본사항을 파악할 수 있도록 부착된 시설물로 탈락된 교명판의 재설치가 바람직하며, 점검사다리 미설치는 상부 방음벽 구간내 출입문이 교대 날개벽 중간부에 위치하여 날개벽 높이차에 의해 출입문 접근이 어려워 원활한 점검을 위해 점검사다리 설치, 또는 향후, 방음판 재설치시 출입문 위치 수정이 바람직하다.
- 방음판 변형 및 파손은 국부적 손상으로 전반적인 방음 기능에 문제가 없는 상태로 주의관찰 후 향후, 손상확대시 또는 보수계획에 따라 보수 실시가 바람직하다.

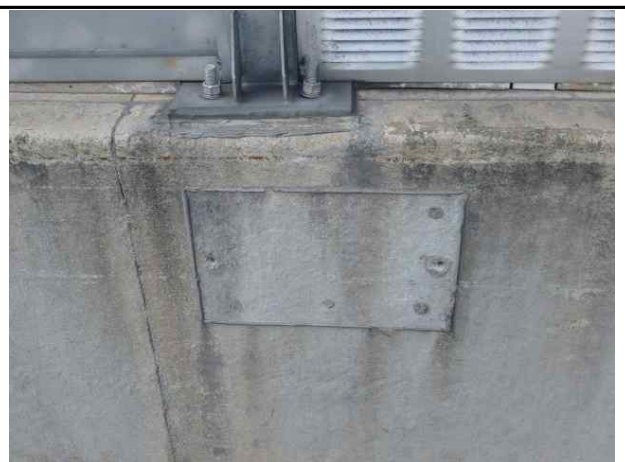
교량설명판 유실(S1)

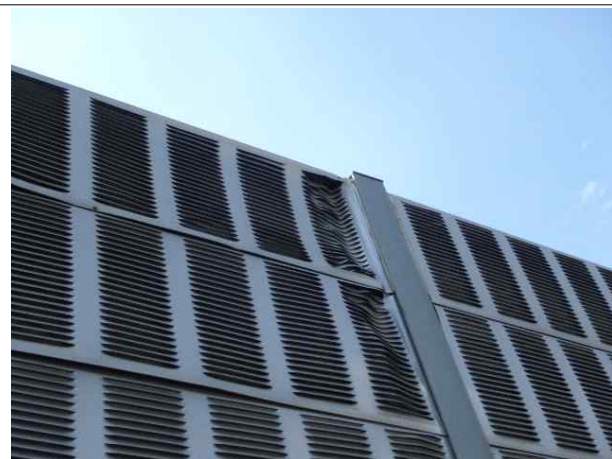
방음판 변형(S4)

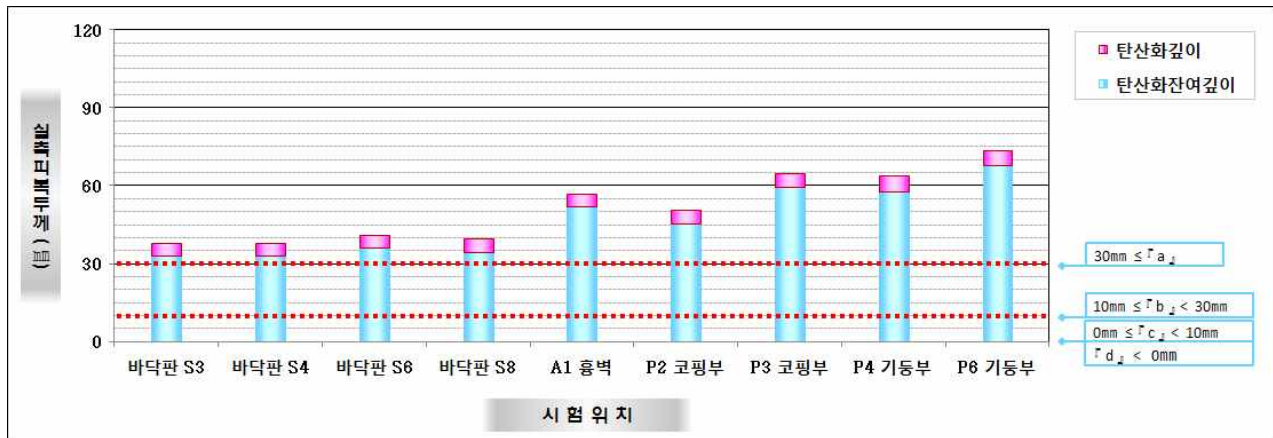
【그림 3.4.13】 탄산화 깊이 측정결과(대구)

콘크리트 부재에 대한 탄산화 깊이 측정결과, 실측 피복두께와 비교시 탄산화 잔여깊이가 30.0mm 이상으로 측정되어 『안전점검 및 정밀안전진단 세부지침(2012. 10)』의 건전성 평가 기준에 의거 “a”로 평가되었으며, 철근까지의 탄산화 도달시간은 시험개소 모두 100년 이상으로 측정되어 탄산화로 인한 내구성 저하 가능성이 없는 양호한 상태로 분석되었다.

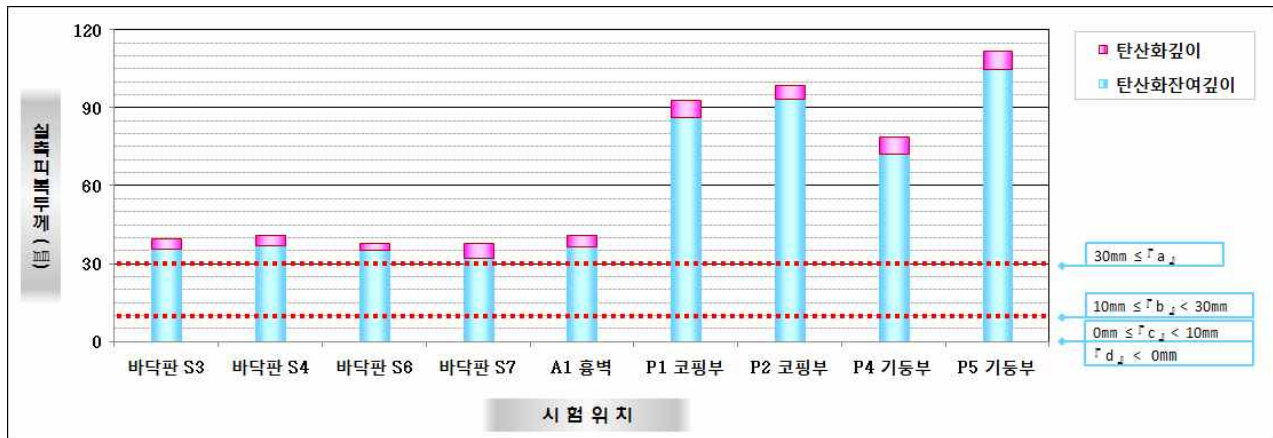
| 구 분 | 온도변화<br>( $\Delta T$ , °C) | | 선팅창<br>계수<br>( $\alpha$ ) | 신축거더<br>길이(L, m) | 온도 변화에 의한<br>이동량(mm) | | 활하중에 의한<br>거더의 처짐에<br>의한 이동량<br>(mm) | 계산 이동량(mm) | |
|---|---|---|---|---|---|---|---|---|---|
| EXP.J1<br>(A1) | -32.9℃ | 17.1℃ | $1.2 \times 10^{-5}$ | 140 | -55.3 | 28.7 | 11.6 | -66.9 | 28.7 |

콘크리트 부재에 대한 탄산화 깊이 측정결과, 실측 피복두께와 비교시 탄산화 잔여깊이가 30.0mm 이상으로 측정되어 『안전점검 및 정밀안전진단 세부지침(2012. 10)』의 건전성 평가 기준에 의거 “a”로 평가되었으며, 철근까지의 탄산화 도달시간은 시험개소 모두 100년 이상으로 측정되어 탄산화로 인한 내구성 저하 가능성이 없는 양호한 상태로 분석되었다.

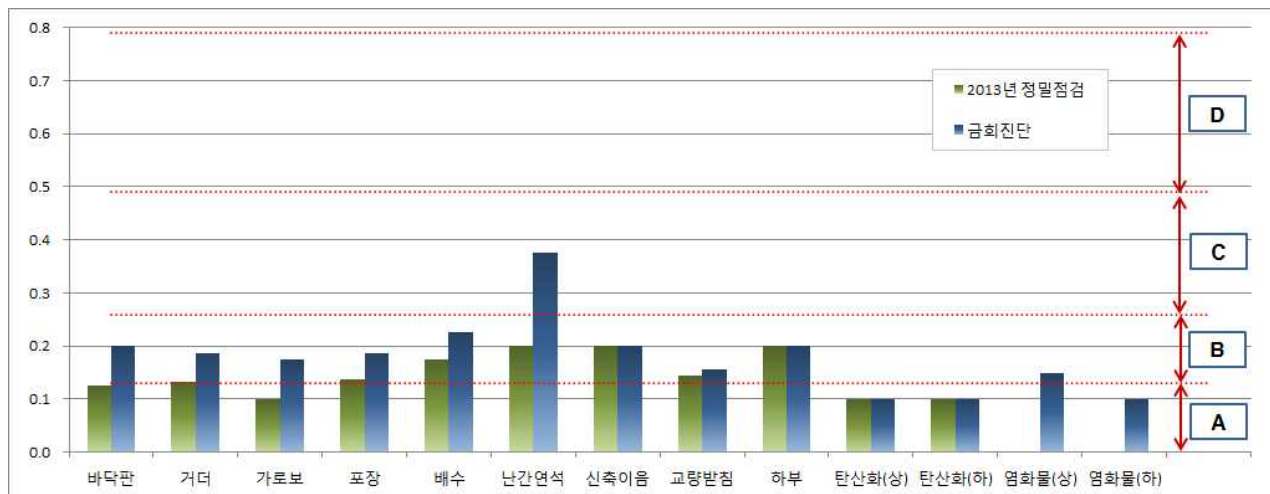
【그림 4.3.2】 기 점검 결과와의 부재별 상태평가 결과 비교(부산)

- 최종 상태평가 결과, 상태기준은 “B”로 평가되었으며, '13년 정밀점검 이후 구조적 영향을 미칠만한 손상에 진전은 없는 것으로 조사되었다.
- 상·하부구조의 기 손상들은 국부적으로 보수가 되었으나, 공용 경과에 따른 손상이 증가되었으며, 일부 미보수된 손상 및 보수부 재손상이 발생되었다.
- 공용기간 경과에 따른 손상증가 (바닥판 균열, 방호벽/슬래브 접속부 누수백태, 재료분리, 거더 도장긁힘/박리/녹발생, 가로보/세로보 도장박리/녹발생, 변형, 교면포장 라벨링, 배수시설 배수관 연결핀 녹발생, 배수관 용접부 녹발생, 난간/연석 균열, 균열/백태 증가, 교량받침 받침 몰탈 및 콘크리트 균열 등)로 인하여 환산결함도 점수가 0.147 ⇨ 0.190으로 증가한 것으로 분석되었다.

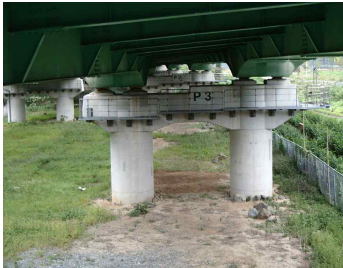
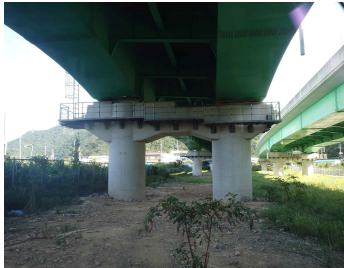
- 교각의 외관조사 결과, 망상균열, 균열, 들뜸, 재료분리, 백태, 파손 등의 손상이 조사되었으며, 발생균열은 대부분 코핑부, 기둥부에 발생된 0.1mm이하의 수직 및 망상균열로 균열 폭, 균열 형태 및 위치 등을 고려할 때, 온도 및 건조수축에 의해 발생된 비구조적 균열로 표면처리 실시가 바람직하다.
- 들뜸, 재료분리, 백태, 파손 손상은 손상확대 방지를 위해 단면보수 및 표면처리보수 실시가 바람직하다.

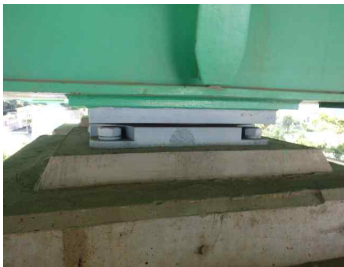
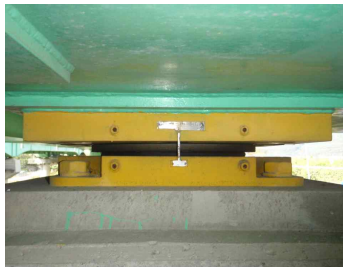
- 교량받침은 포트받침으로 설치되어 있으며, 받침Plate 녹발생, 받침장치 고무재 탈락, 받침 몰탈 균열(0.2mm이하), 받침 콘크리트 균열(0.2mm이하), 받침 콘크리트 들뜸 및 재료분리, 인디게이터 탈락 등의 손상이 조사되었으나, 받침 가동에 유해한 영향을 미칠 만한 손상은 확인되지 않았다.
- 받침Plate 녹발생은 내구성 및 건전성 확보를 위해 재도장 실시가 필요하며, 받침몰탈 및 받침 콘크리트 0.2mm이하 균열은 표면처리가 바람직하다.
- 받침콘크리트 들뜸 및 재료분리 손상은 시공미흡에 의한 손상으로 내구성 확보를 위해 단면보수가 필요하며, 받침내로 이물질 유입방지를 위해 설치한 고무재의 탈락 손상은 받침 기능발휘에는 영향이 없어 주의관찰토록 한다.
- 인디게이터 탈락은 원활한 유지관리를 위해 재설치가 필요하다.
- 연단거리 측정 결과, 실측 연단거리가 계산 연단거리를 상회하고 있는 것으로 측정되어 시방규정을 만족하고 있는 것으로 검토되었다.
- 교량받침의 가동여유량을 검토한 결과, 설계기준온도에 따른 하절기 최대 신장여유량 및 동절기 최대 신축여유량을 받침장치 모두 충분히 확보하고 있는 것으로 평가되었다.

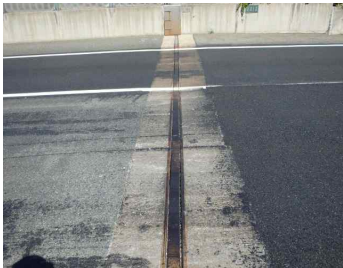
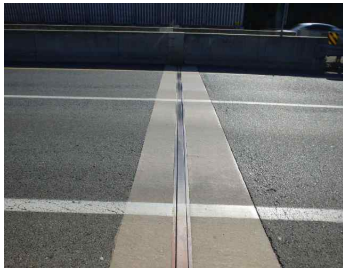
- 신축이음장치는 A1, A2에 Rail Joint로 시공되었으며, 외관조사 결과, 전반적으로 신축 거동은 원활하나, 신축이음 본체 유간부 토사퇴적, 신축이음 하부 녹발생, 차수판 앵커 볼트 탈락, 후타재 균열(0.2mm이하) 등의 손상이 조사되었다.
- 신축이음 하부 녹발생은 신축이음 단부 마감 불량에 의한 레일 단부측 표면부 손상으로 주의관찰이 바람직하며, 유간부 토사퇴적은 신축거동 제한으로 구조물에 영향을 미칠 수 있어 주기적인 청소가 바람직하다.
- 차수판 앵커볼트 탈락 손상이 조사되었으므로 차수판의 건전성 확보를 위해 보수가 바람직하며, 후타재에 발생된 0.2mm이하 균열은 급속시공 및 조기차량 통행 등 제한적 시공 여건에 의해 발생된 손상으로 손상정도가 경미하여 주의관찰이 바람직하며 향후, 손상 확대시 보수가 필요하다.
- 신축 여유량 검토 결과, 대구 및 부산방향 모두 A1, A2의 신축여유량이 부족한 것으로 검토되었으나 신축유간 부족에 따른 추가 손상은 조사되지 않았다. 현 상태로 10년 정도 공용되고 유간부족에 따른 추가 손상이 발생되지 않은 점을 고려할 때, 신축이동 제한에 따른 발생력에 대해 균형이 이루어진 것으로 판단할 수 있으나 장기적으로 기상이변 등 예상치 못한 온도변화에 의해 추가 손상 가능성을 배제할 수 없어 보수계획 수립 후 보수실시가 바람직하다.

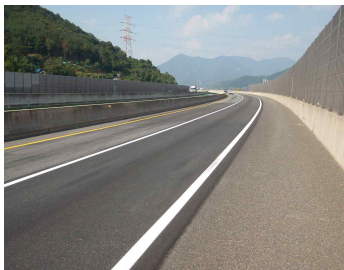
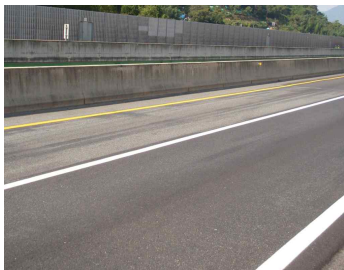
- 교면은 아스팔트로 포장되어 있으며, 아스콘 균열, 라벨링, 아스콘 패임, 접속부 이격 등의 손상이 조사되었으나, 주기적인 보수작업으로 주행성을 크게 저해할 만한 손상은 조사되지 않았다. 다만, 균열, 패임 손상은 손상정도가 경미하나 차량하중 작용으로 손상확대가 우려되고 포장층내 우수 침투로 구조물의 내구성 저하를 유발할 수 있어 보수 실시가 바람직하며, 기타 손상은 손상확대 여부를 관찰하고 포장 보수 계획 수립 후 적절한 시기에 보수 실시가 바람직하다.

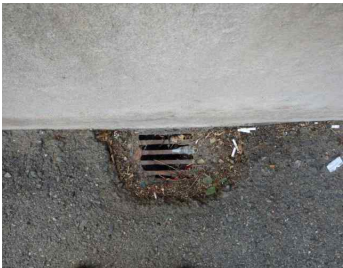
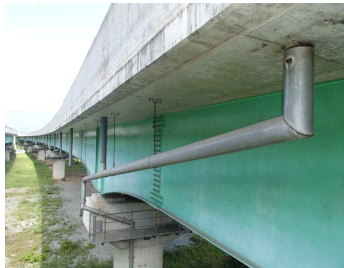
- 배수시설은 전반적으로 양호한 상태이나, 일부 개소에서 배수관 연결핀 녹발생, 배수관 연결재 탈락, 배수관 연결고리 탈락, 배수관 곡관 용접이음부 녹발생 등이 조사되었다.
- 배수관 연결재 및 연결고리 탈락은 교량하부 이용자의 안전을 고려하여 재설치가 필요하며, 연결핀 및 용접이음부 녹발생은 손상정도가 경미하여 주의관찰 후, 손상 확대시 재용접 및 연결핀 교체 실시가 바람직하다.
