# 제 출 문

귀사와 2015년 8월 5일자로 계약을 체결한 “2015년 하반기 시설물 안전점검 용역(2구간 정밀안전진단)”을 성실히 수행하고 덕산교(대구, 부산)의 결과를 본 보고서에 수록하여 부속자료와 함께 제출합니다.

## 덕산교(대구) 정밀안전진단 결과표

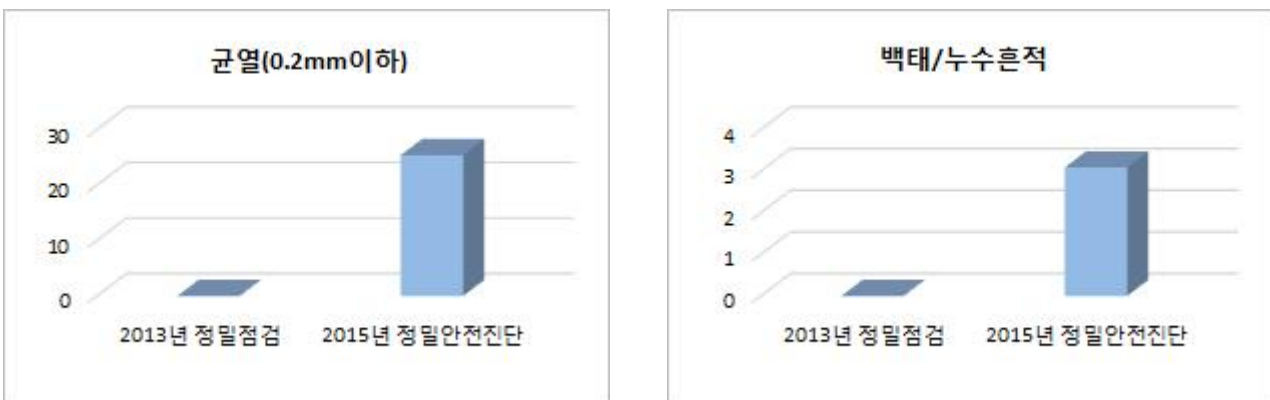
【그림 3.2.1】 바닥판 하면 기 점검 결과 비교(대구)

| 구 분 | 2013년 정밀점검 | 2015년 정밀안전진단 | 비 고 |
|---|---|---|---|
| 균열(0.2mm이하) | - | 25.4m | |
| 백태/누수흔적 | - | 3.09㎡ | |

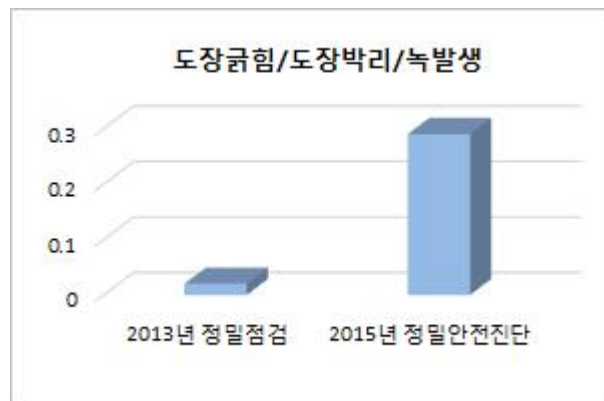
【그림 3.2.2】강박스 거더 외부 기 점검 결과 비교(대구)

| 구 분 | 2013년 정밀점검 | 2015년 정밀안전진단 | 비 고 |
|---|---|---|---|
| 도장긁힘/도장박리/녹발생 | 0.02㎡ | 0.29㎡ | |

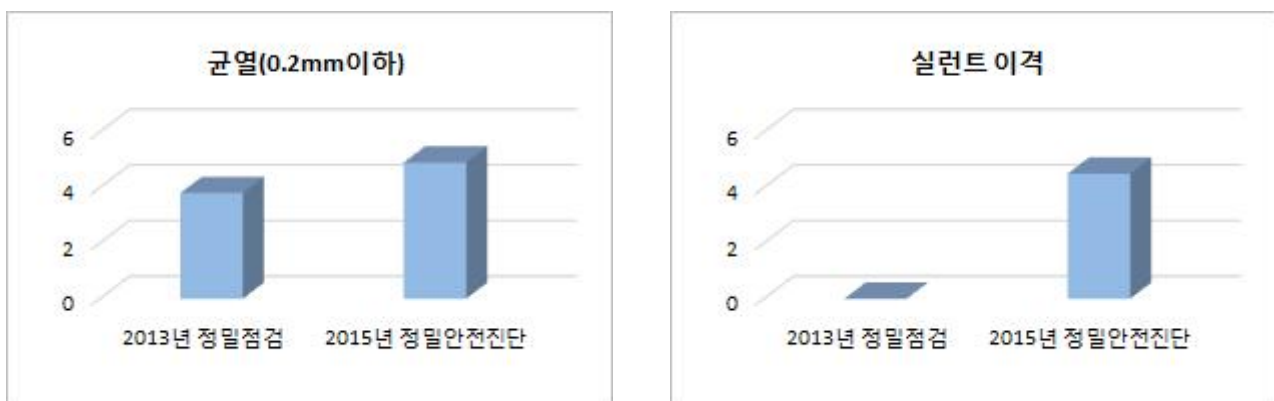
【그림 3.2.3】 교대 기 점검 결과 비교(대구)

| 구 분 | 2013년 정밀점검 | 2015년 정밀안전진단 | 비 고 |
|---|---|---|---|
| 균열(0.2mm이하) | 3.8m | 4.9m | |
| 실런트 이격 | - | 4.5m | |

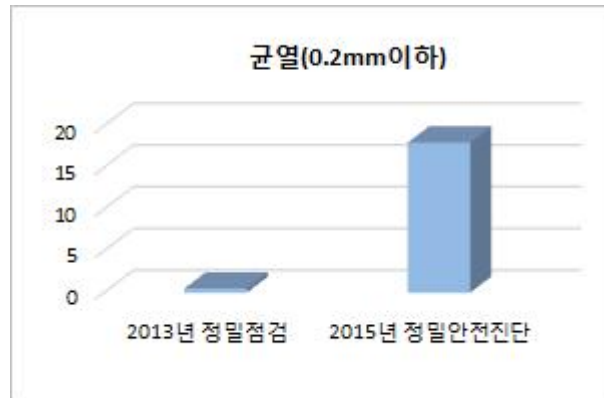
【그림 3.2.4】 교각 기 점검 결과 비교(대구)

| 구 분 | 2013년 정밀점검 | 2015년 정밀안전진단 | 비 고 |
|---|---|---|---|
| 균열(0.2mm이하) | 0.5m | 18.0m | |

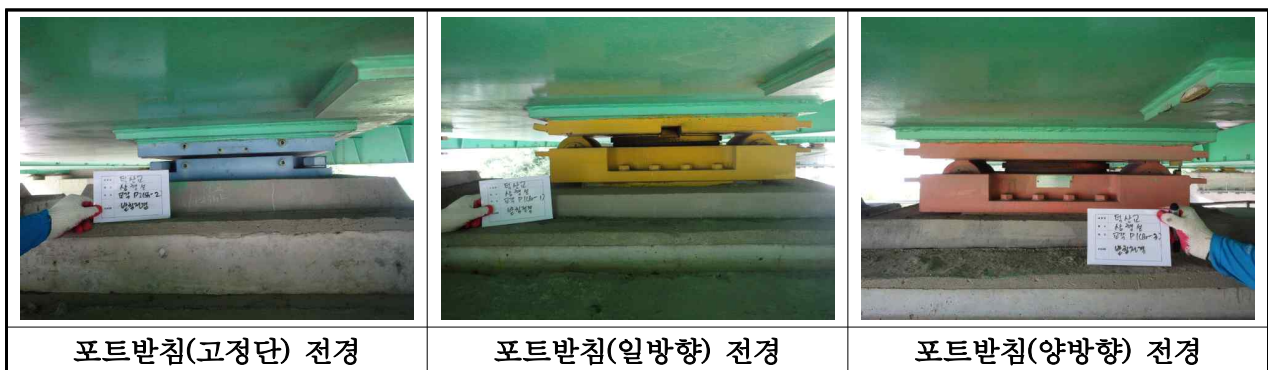
【사진 3.2.10】 교량받침 전경(대구)

- 교량 받침장치는 상부구조에서 발생한 하중을 하부구조로 전달하고, 상부구조의 신축 및 회전에 능동적으로 대응하는 부재이며, 본 조사에서는 과반력 및 부반력 발생 여부, 온도변화 및 활하중에 의한 신축거동 여부뿐만 아니라 강재 부식, 콘크리트 손상 여부 등 내구성, 기능성, 사용성 등에 대한 현장조사를 시행하였으며, 그 결과는 다음 【표 3.2.10】과 같다.
- 받침장치의 외관조사 결과, 받침본체 및 플레이트에는 부식이 거의 없어 매우 양호한 것으로 확인되었고, 받침 몰탈 균열(0.2mm이하)과 받침 콘크리트 국부적인 파손 등이 조사되었으나, 받침 가동에 유해한 영향을 미칠만한 손상은 확인되지 않았다.

- 받침콘크리트의 국부적인 파손은 외적 요인, 시공미흡에 의한 손상으로 내구성 확보를 위해 단면보수가 필요하며, 받침물탈의 균열은 온도 및 건조수축에 의한 0.2mm이하 균열로 표면처리가 바람직하다.

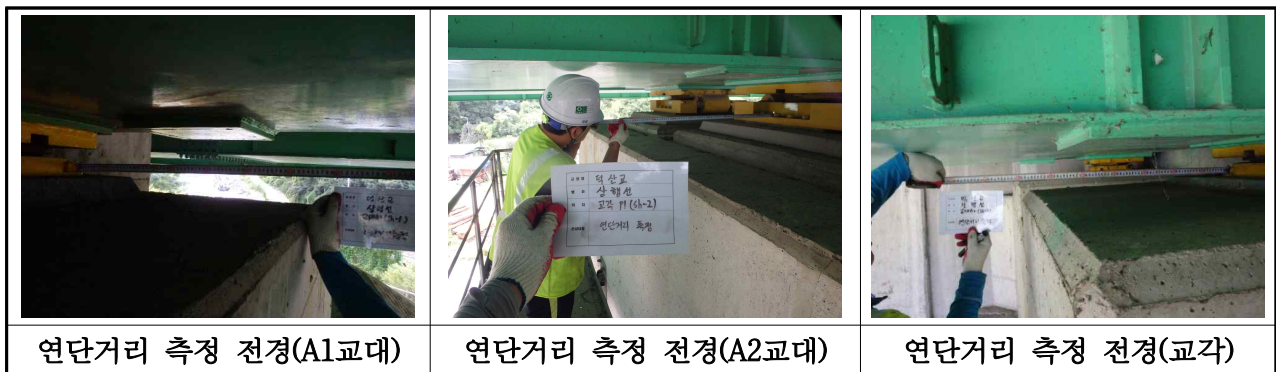
【사진 3.2.12】 연단거리 측정 전경(대구)

- 연단거리 측정 결과, 실측 연단거리가 계산 연단거리를 상회하고 있는 것으로 측정되어 시방규정을 만족하고 있는 것으로 검토되었다.

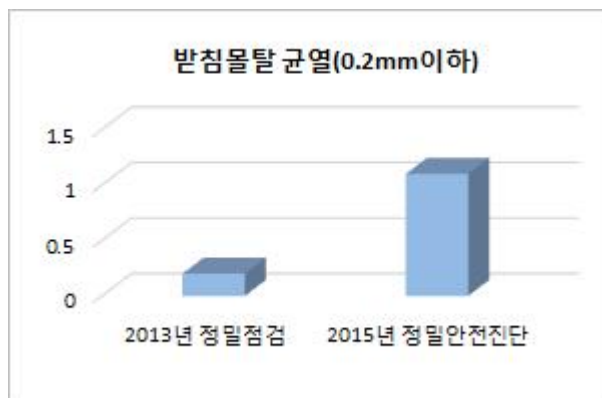
【그림 3.2.7】 교량받침 기 점검 결과 비교(대구)

- 교량받침부에 대하여 기 점검 결과를 토대로 주요 손상의 진전여부를 검토한 결과, 시공초기 발생된 것으로 판단되는 0.2mm이하 받침물탈 균열이 추가로 조사되었다.

| 구 분 | 2013년 정밀점검 | 2015년 정밀안전진단 | 비 고 |
|---|---|---|---|
| 받침물탈 균열(0.2mm이하) | 0.2m | 1.1m | |

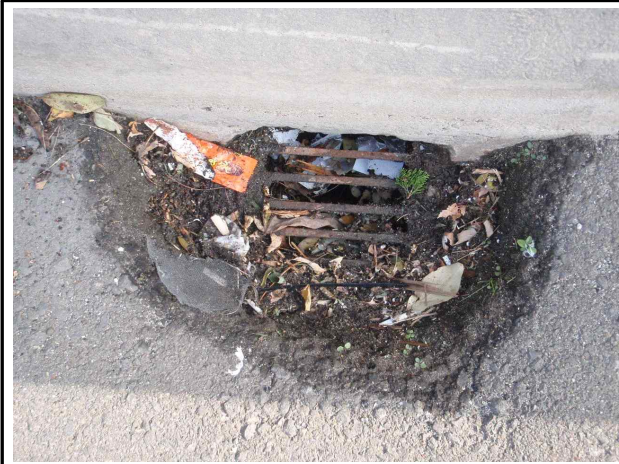
| <p>배수구 막힘(S1)</p> | <p>배수관 연결핀 설치불량(S1)</p> |

- 배수시설은 교면의 우수를 원활히 배수처리하여 주행차량의 안전성을 확보하고 구조물의 내구성을 확보하기 위한 시설로 원활한 배수처리가 이루어져야 하나 배수구 및 배수관 막힘은 하부구조 열화 등 주변부에 대해 2차 손상발생 가능성이 있어 배수관 청소가 바람직하다.
- 배수관 연결핀 설치불량은 점검시 탈락 위험은 없는 것으로 조사되었으나, 지속적인 흔들림(진동)에 의해 연결핀 탈락 가능성이 있어 주기적인 관찰이 필요하고 향후, 연결핀 연결 상태 불량으로 연결핀 탈락 가능성이 있을 경우 교체 시공이 바람직하다.

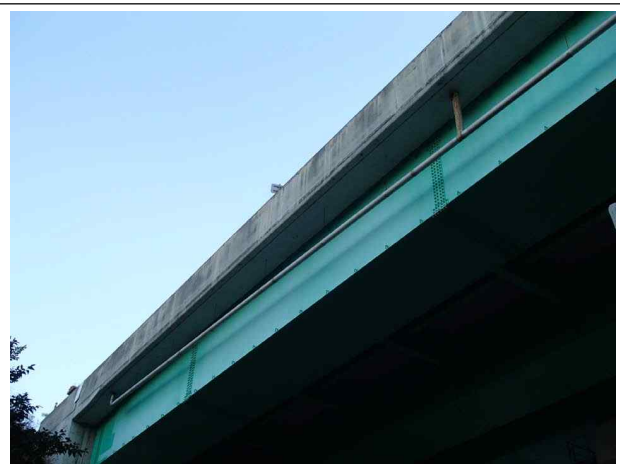
| <p>배수관 막힘/월류(S1)</p> | <p>전반적인 배수관 상태 양호</p> |

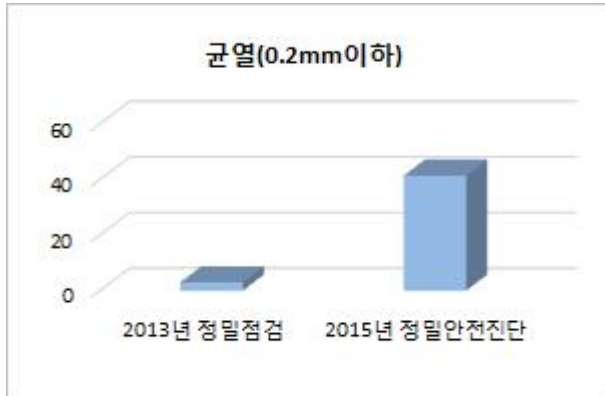
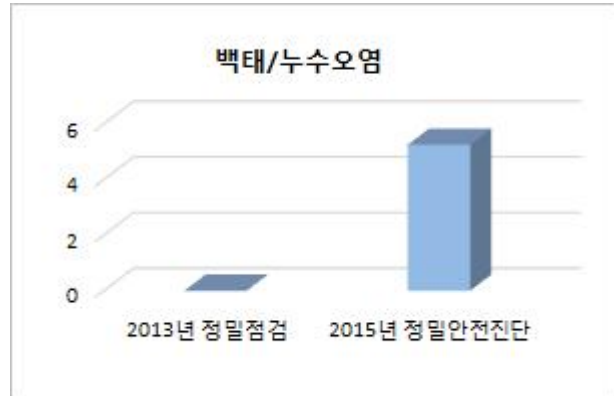
【그림 3.3.1】 바닥판 하면 기 점검 결과 비교(부산)

- 바닥판 하면에 대하여 기 점검 결과를 토대로 주요 손상의 진전여부를 검토한 결과, 시공초기 발생된 것으로 판단되는 0.2mm이하 미세균열과 상·하행선 종조인트 유간부 우수 유입에 의해 백태/누수흔적 등의 손상이 추가로 조사되었다.

| 구 분 | 2013년 정밀점검 | 2015년 정밀안전진단 | 비 고 |
|---|---|---|---|
| 균열(0.2mm이하) | 3.0m | 41.4m | |
| 백태/누수오염 | - | 5.25㎡ | |

- 조사된 균열은 비구조적 균열로 내구성 확보를 위해 표면처리가 바람직하며, 상·하행 선 종조인트 유간부 누수는 공용기간 증가에 따른 추가 손상 발생 가능성이 높아 교량의 내구성 확보를 위해 유간부 실링처리가 바람직하다.
- 파손 손상은 품질 불량 위치의 손상으로 내구성 확보를 위해 열화된 콘크리트 제거 후 단면보수가 바람직하다.

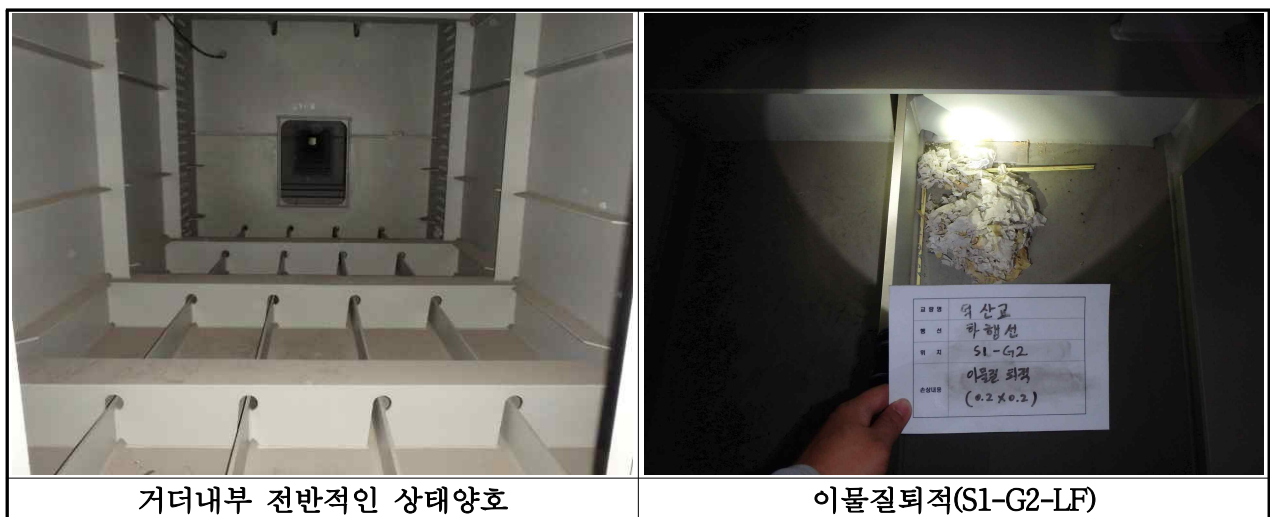
【사진 3.3.4】 강박스 거더 내부 손상현황(부산)

- 강박스 거더 내부에 대한 외관조사 결과, 전반적으로 양호한 상태이며 일부 개소에 이물질 퇴적 등의 손상이 조사되었다.
- 박스 내부의 이물질 퇴적은 작업후 정리미흡에 따른 잔여물로 1개소에 경미하게 발생된 것으로 조사되었다.

이물질퇴적(S1-G2-LF)

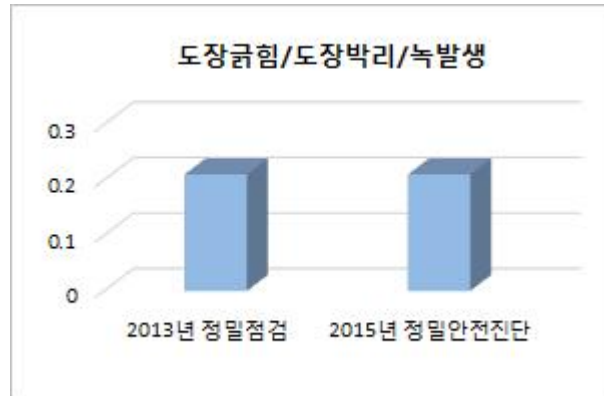
【그림 3.3.2】강박스 거더 외부 기 점검 결과 비교(부산)

- 거더외부에 대하여 기 점검 결과를 토대로 주요 손상의 진전여부를 검토한 결과, 기 점검 이후 손상의 진전 및 확대는 없는 것으로 조사되었다.

| 구 분 | 2013년 정밀점검 | 2015년 정밀안전진단 | 비 고 |
|---|---|---|---|
| 도장긁힘/도장박리/녹발생 | 0.21㎡ | 0.21㎡ | |

- 녹발생은 장기적으로 단면감소 등의 위대한 영향을 미칠 수 있으므로 내구성 확보를 위해 녹제거 후 재도장 실시가 바람직하며, 도장긁힘 및 도장박리는 보수 후 재손상 발생 방지를 위해 이물질 제거 후 재도장 실시가 바람직하다.

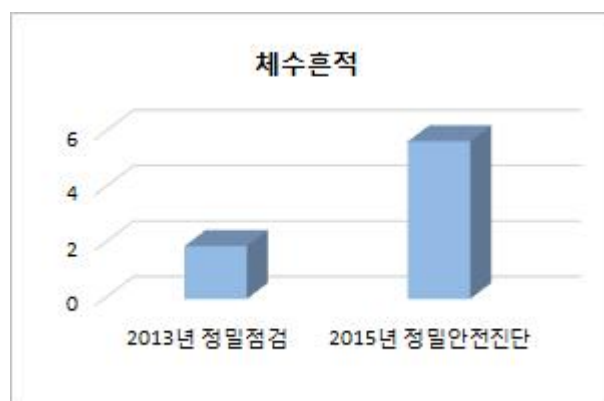
【그림 3.3.3】 교대 기 점검 결과 비교(부산)

- 교대에 대하여 기 점검 결과를 토대로 주요 손상의 진전여부를 검토한 결과, A1 신축 이음부 누수에 의한 교좌면 체수흔적이 증가된 것으로 조사되었다.

| 구 분 | 2013년 정밀점검 | 2015년 정밀안전진단 | 비 고 |
|---|---|---|---|
| 체수흔적 | 1.90㎡ | 5.68㎡ | |

- A1측 체수흔적은 2014년 신축이음장치 교체를 고려할 때 본체 보다는 급속시공에 따른 후타재와 교대 홍벽 상단 콘크리트와의 일체미흡에 의한 손상으로 추정되므로 향후, 포장면 절개 후 후타재와 홍벽 접속시공부에 대해 충진 또는 방수 실시가 바람직하며, A2측 체수흔적은 손상정도가 경미하여 주의관찰이 바람직하다.

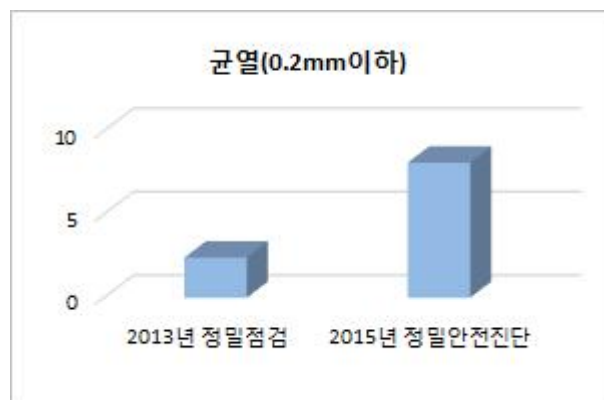
【그림 3.3.4】 교각 기 점검 결과 비교(부산)

- 교각에 대하여 기 점검 결과를 토대로 주요 손상의 진전여부를 검토한 결과, 기 점검 시 조사된 균열에 대해 보수가 실시되었으나 시공초기 발생된 것으로 판단되는 0.2mm 이하 미세균열이 추가로 조사되었다.

| 구 분 | 2013년 정밀점검 | 2015년 정밀안전진단 | 비 고 |
|---|---|---|---|
| 균열(0.2mm이하) | 2.4m | 8.1m | |

- 조사된 균열은 비구조적 균열로 구조물의 내구성 및 미관 확보를 위해 표면처리가 바람직하다.

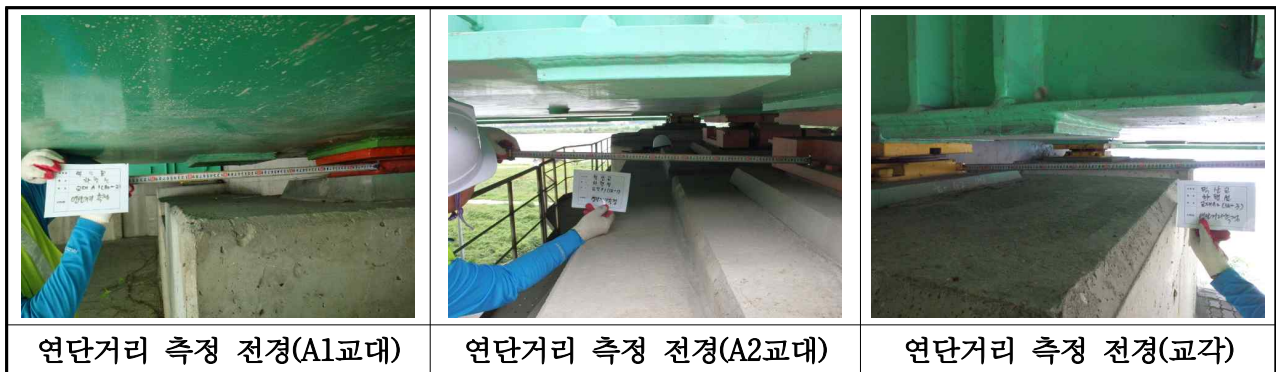
【사진 3.3.13】 연단거리 측정 전경(부산)

- 연단거리 측정 결과, 실측 연단거리가 계산 연단거리를 상회하고 있는 것으로 측정되어 시방규정을 만족하고 있는 것으로 검토되었다.

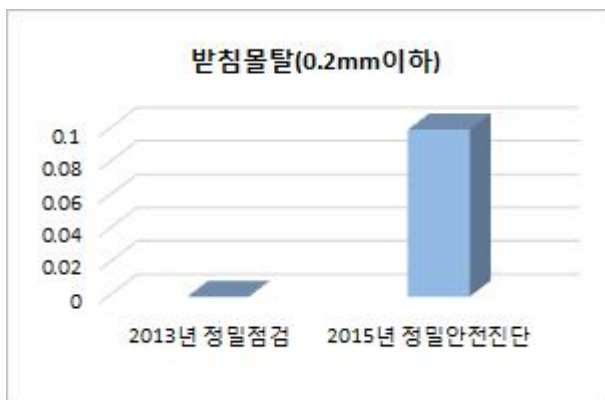
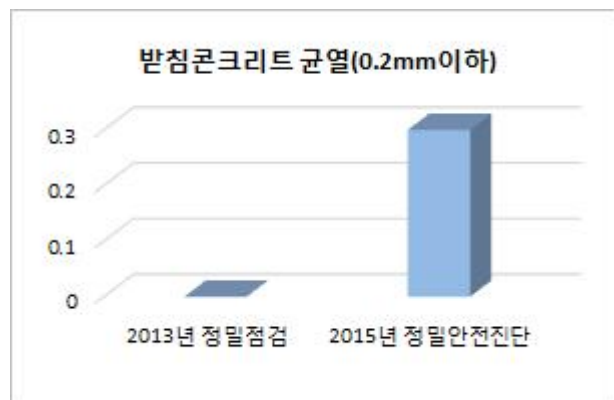
【그림 3.3.7】 교량받침 기 점검 결과 비교(부산)

- 교량받침부에 대하여 기 점검 결과를 토대로 주요 손상의 진전여부를 검토한 결과, 시공초기 발생된 것으로 판단되는 0.2mm이하 받침물탈 균열 및 받침 콘크리트 균열이 추가로 조사되었다.

| 구 분 | 2013년 정밀점검 | 2015년 정밀안전진단 | 비 고 |
|---|---|---|---|
| 받침물탈 균열(0.2mm이하) | - | 0.1m | |
| 받침콘크리트 균열(0.2mm이하) | - | 0.3m | |

- 받침몰탈 및 받침 콘크리트 균열은 온도 및 건조수축에 의한 0.2mm이하 균열로 표면처리가 바람직하다.

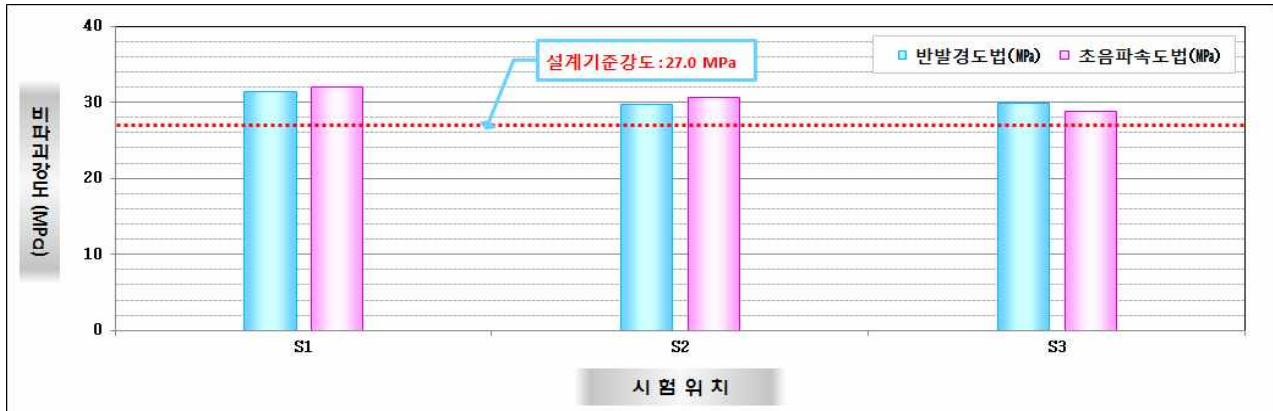
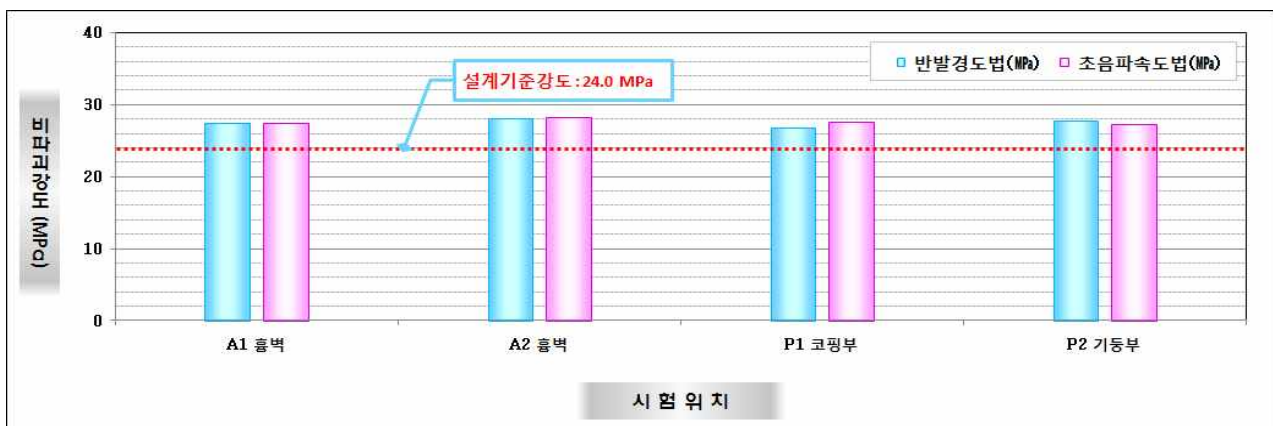
【그림 3.4.11】 상부구조(바닥판하면) 평균압축강도 추정결과(대구)

- 각 시험법에 의한 비파괴강도 검토결과, 설계기준 대비 상부구조 107~119%, 하부구조 112~118%로 반발경도법 및 초음파속도법에 의한 비파괴 추정강도는 모두 100% 이상을 상회하는 값으로 분석되었다.
- 비파괴 추정식에 의해 평가된 강도는 설계기준강도의 100%이상을 만족하면 적절한 것으로 판단함(일본 국토개발기술연구센터)에 따라 상·하부구조의 콘크리트 강도는 양호한 것으로 판단되며, 공용년수 경과에 따른 강도 저하는 없는 것으로 판단된다.

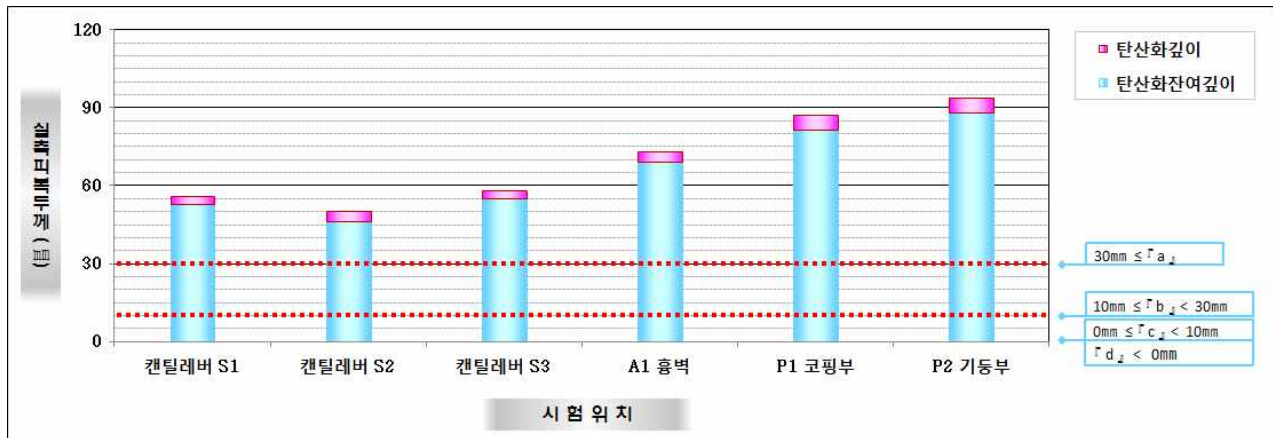
【그림 3.4.13】 탄산화 깊이 측정결과(대구)

콘크리트 부재에 대한 탄산화 깊이 측정결과, 실측 피복두께와 비교시 탄산화 잔여깊이가 30.0mm 이상으로 측정되어 『안전점검 및 정밀안전진단 세부지침(2012. 10)』의 건전성 평가 기준에 의거 “a”로 평가되었으며, 철근까지의 탄산화 도달시간은 시험개소 모두 100년 이상으로 측정되어 탄산화로 인한 내구성 저하 가능성이 없는 양호한 상태로 분석되었다.

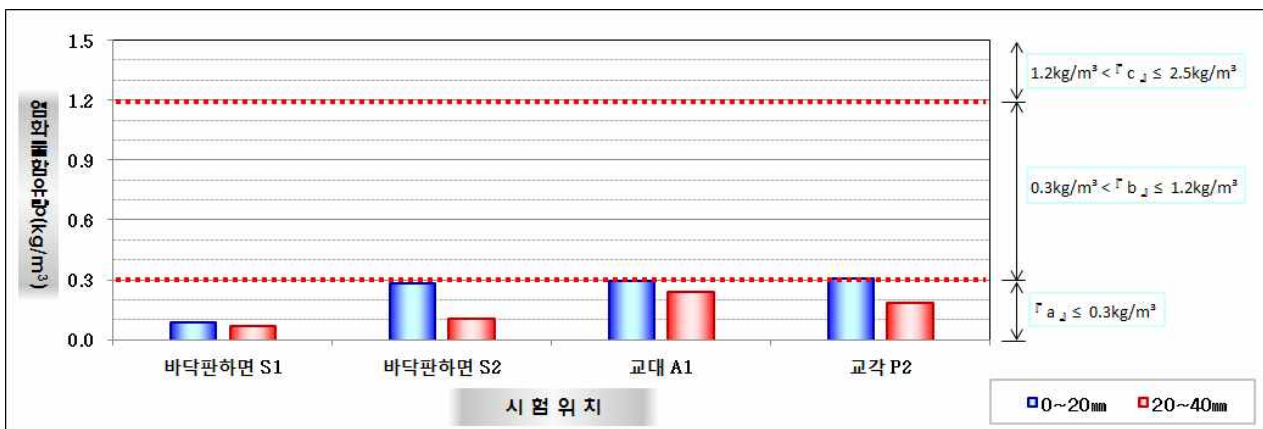
【그림 3.4.14】 염화물시험 측정결과(대구)

콘크리트 시료의 염화물함유량 평가는 “안전점검 및 정밀안전진단 세부지침(2010. 12)” 평가기준에 의거하여 수행하였으며, 깊이별 분석결과 염화물함유량이 낮아 부식발생 가능성 낮은 상태인 “a~b”로 평가되었다.

다만, 바닥판상면, 신축이음 인접부재 등은 동절기 제설작업을 위해 살포한 염화칼슘의 영향으로 염화물함유량이 높아져 철근부식 등의 내구성 저하를 야기할 수 있으므로 향후 염화물함유량에 대한 주기적인 측정이 필요하다.

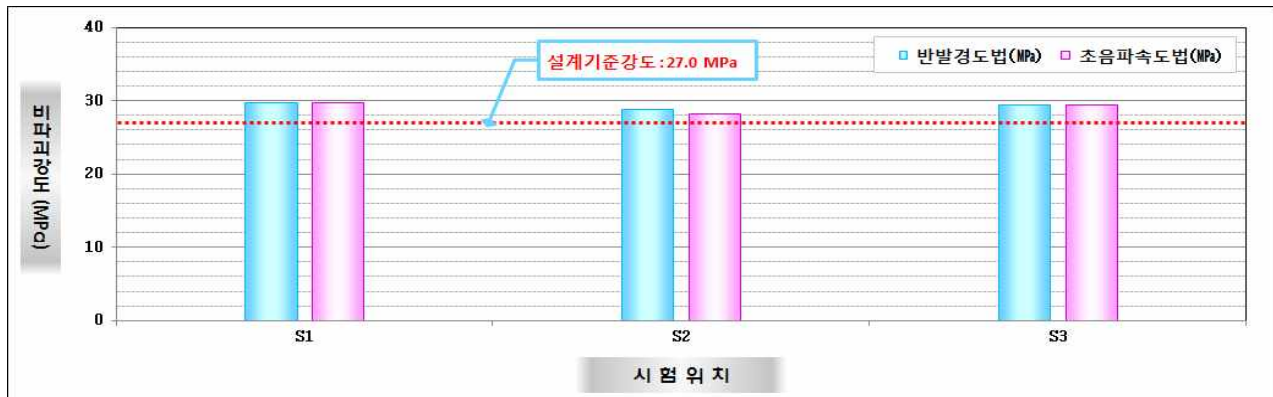
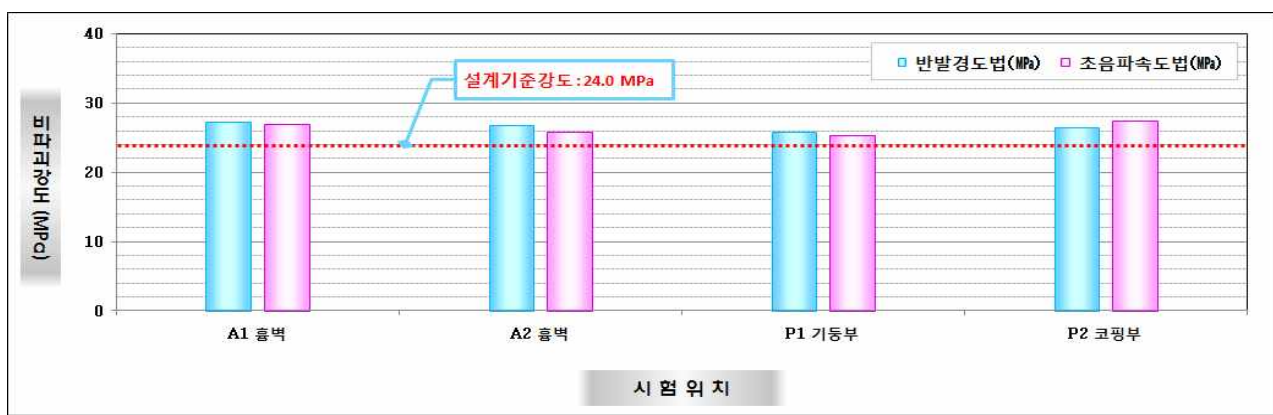
【그림 3.4.15】 상부구조(바닥판하면) 평균압축강도 추정결과(부산)

- 각 시험법에 의한 비파괴강도 검토결과, 설계기준 대비 상부구조 104~110%, 하부구조 106~115%로 반발경도법 및 초음파속도법에 의한 비파괴 추정강도는 모두 100% 이상을 상회하는 값으로 분석되었다.
- 비파괴 추정식에 의해 평가된 강도는 설계기준강도의 100%이상을 만족하면 적절한 것으로 판단함(일본 국토개발기술연구센터)에 따라 상·하부구조의 콘크리트 강도는 양호한 것으로 판단되며, 공용년수 경과에 따른 강도 저하는 없는 것으로 판단된다.

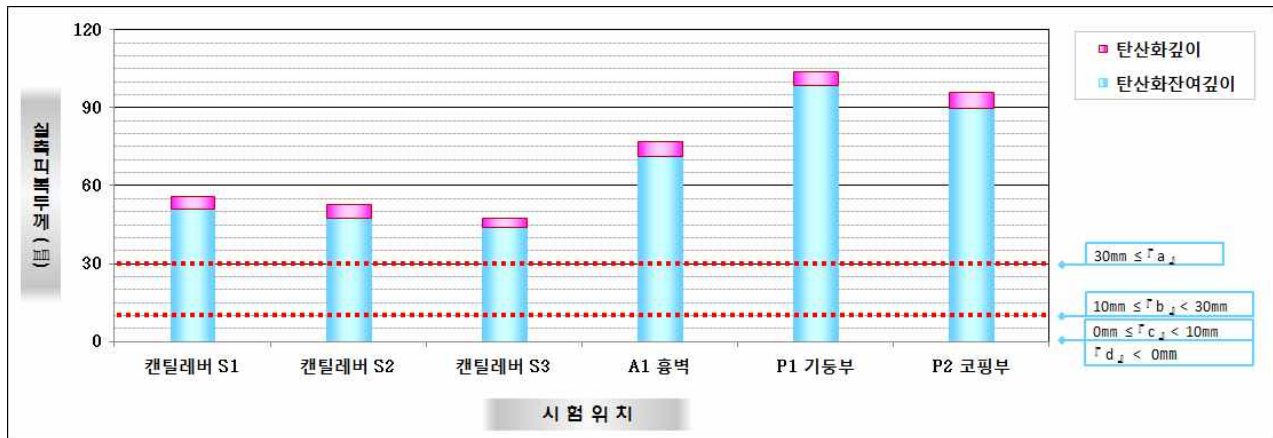
【그림 3.4.17】 탄산화 깊이 측정결과(부산)

콘크리트 부재에 대한 탄산화 깊이 측정결과, 실측 피복두께와 비교시 탄산화 잔여깊이가 30.0mm 이상으로 측정되어 『안전점검 및 정밀안전진단 세부지침(2012. 10)』의 건전성 평가 기준에 의거 “a”로 평가되었으며, 철근까지의 탄산화 도달시간은 시험개소 모두 100년 이상으로 측정되어 탄산화로 인한 내구성 저하 가능성이 없는 양호한 상태로 분석되었다.

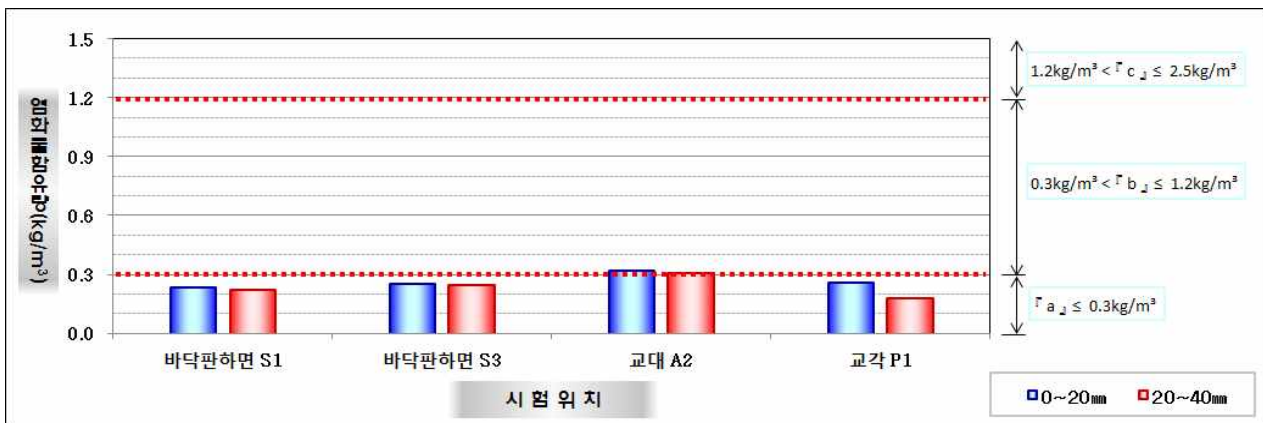
【그림 3.4.18】 염화물시험 측정결과(부산)

콘크리트 시료의 염화물함유량 평가는 “안전점검 및 정밀안전진단 세부지침(2010. 12)” 평가기준에 의거하여 수행하였으며, 깊이별 분석결과 염화물함유량이 낮아 부식발생 가능성 낮은 상태인 “a~b” 로 평가되었다.

다만, 바닥판상면, 신축이음 인접부재 등은 동절기 제설작업을 위해 살포한 염화칼슘의 영향으로 염화물함유량이 높아져 철근부식 등의 내구성 저하를 야기할 수 있으므로 향후 염화물함유량에 대한 주기적인 측정이 필요하다.

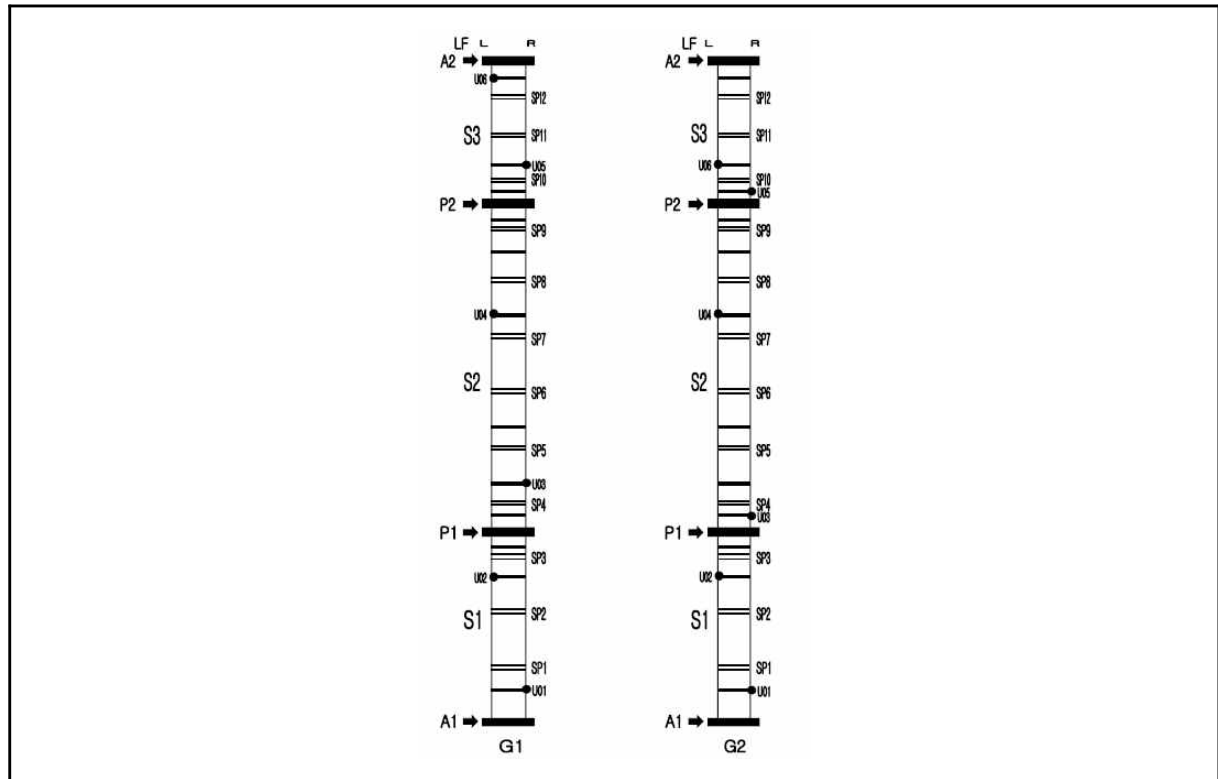
【그림 3.5.1】 강재 비파괴시험 위치도(대구)

초음파탐상시험으로 강박스 거더의 맞대기 용접부에 대해 용접상태를 검사한 결과, 전 개소에서 균열, 기공, 슬래그 및 용입부족 등의 내부결함이 없는 1등급(합격)으로 조사되었다.

다만, 정밀외관조사시 국부적으로 도장손상 및 표면 녹발생 등의 발생하였으며, 내구성 확보 차원의 보수(표면처리 후 재도장)를 수행하는 것이 바람직할 것으로 판단된다.

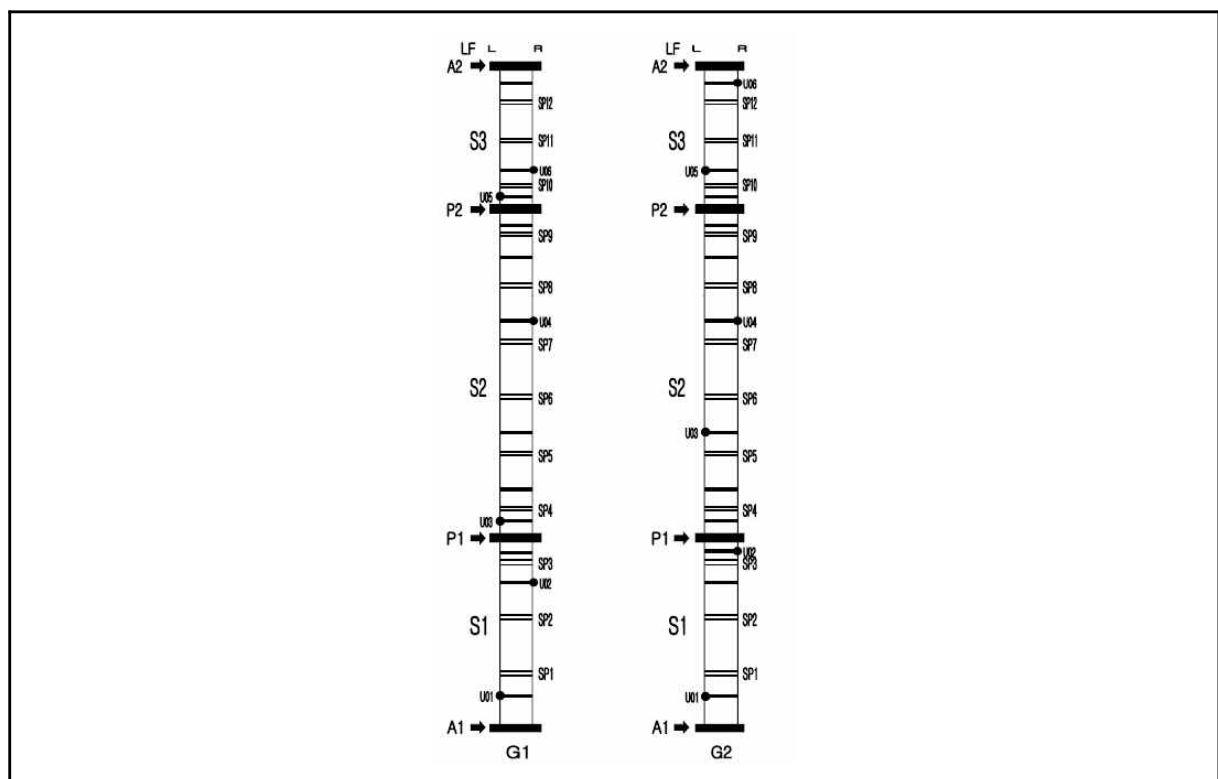
【그림 3.5.2】 강재 비파괴시험 위치도(부산)

초음파탐상시험으로 강박스 거더의 맞대기 용접부에 대해 용접상태를 검사한 결과, 전 개소에서 균열, 기공, 슬래그 및 용입부족 등의 내부결함이 없는 1등급(합격)으로 조사되었다.

다만, 정밀외관조사시 국부적으로 도장손상 및 표면 녹발생 등의 발생하였으며, 내구성 확보 차원의 보수(표면처리 후 재도장)를 수행하는 것이 바람직할 것으로 판단된다.
