ID : 금시교(부산) - 교면포장 - S1

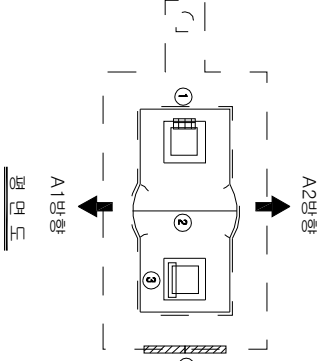
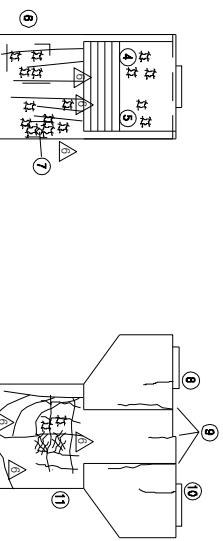
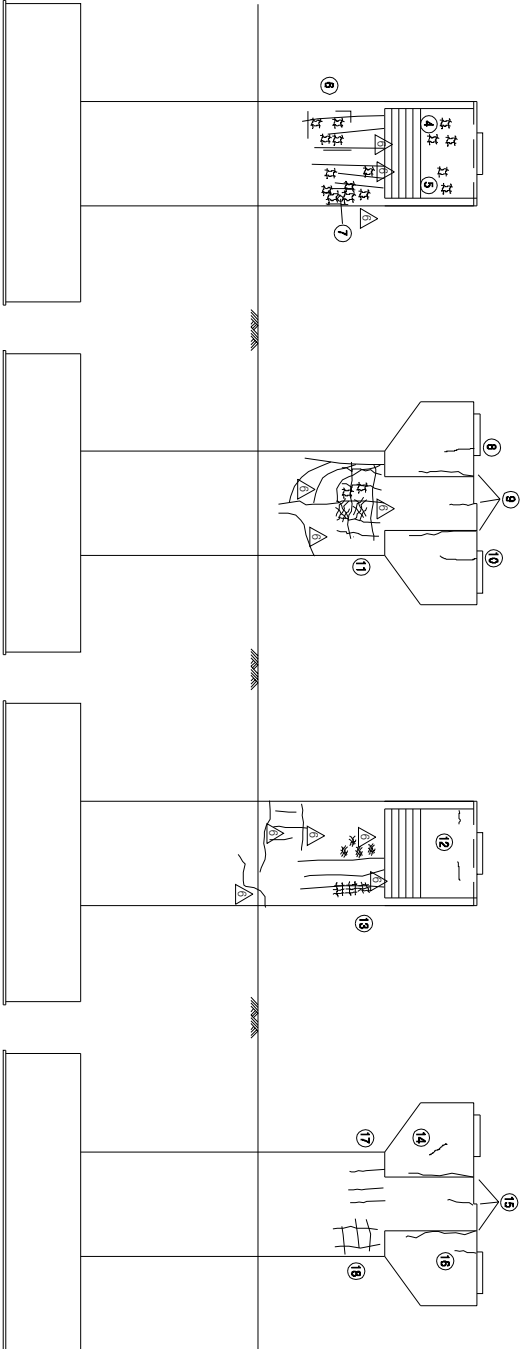
| 번호 | 구(P) | 신(N) | 손상내용 | 손상현황 | | | | | 결함 | | 손상<br>비고 |
|---|---|---|---|---|---|---|---|---|---|---|---|
| 2 | P | | 균열 | 0.2 | 0.4 | - | 0.4 | m | 4 | b | 1.60 |
| 4 | P | | 방상균열 | - | 0.8 | 0.4 | 0.32 | m <sup>2</sup> | 1 | b | 0.32 |
| 5 | P | | 방상균열 | - | 0.4 | 0.3 | 0.12 | m <sup>2</sup> | 1 | b | 0.12 |
| 6 | P | | 방상균열 | - | 0.4 | 1.0 | 0.40 | m <sup>2</sup> | 1 | b | 0.40 |
| 7 | N | | 방상균열 | - | 1.0 | 1.2 | 1.20 | m <sup>2</sup> | 1 | b | 1.20 |
| 8 | P | | 균열 | 0.1 | 0.8 | - | 0.80 | m | 1 | b | 0.80 |
| 9 | P | | 균열 | 0.2 | 2.5 | - | 2.50 | m | 1 | b | 2.50 |
| 10 | N | | 균열 | 0.1 | 0.8 | - | 0.80 | m | 1 | b | 0.80 |
| 11 | P | | 방상균열 | - | 2.0 | 1.0 | 2.00 | m <sup>2</sup> | 1 | b | 2.00 |
| 12 | P | | 균열 | 0.1 | 0.3 | - | 0.30 | m | 2 | b | 0.60 |
| 13 | P | | 방상균열 | - | 1.0 | 2.0 | 2.00 | m <sup>2</sup> | 1 | b | 2.00 |
| 14 | P | | 균열 | 0.1 | 0.7 | - | 0.70 | m | 1 | b | 0.70 |
| 15 | P | | 균열 | 0.2 | 2.3 | - | 2.30 | m | 1 | b | 2.30 |
| 16 | N | | 균열 | 0.2 | 0.7 | - | 0.70 | m | 1 | b | 0.70 |
| 17 | P | | 균열 | 0.2 | 0.5 | - | 0.50 | m | 3 | b | 1.50 |
| 18 | P | | 방상균열 | - | 0.7 | 0.3 | 0.21 | m <sup>2</sup> | 1 | b | 0.21 |

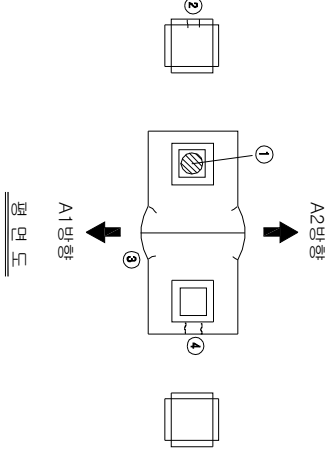
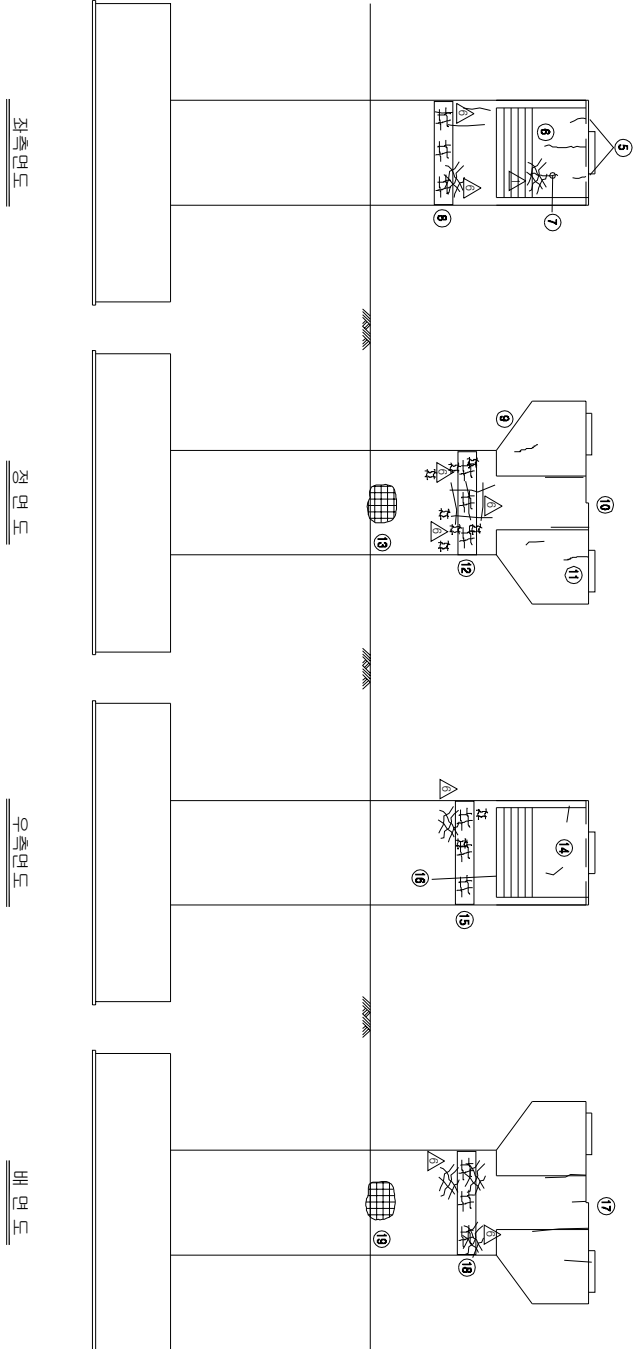
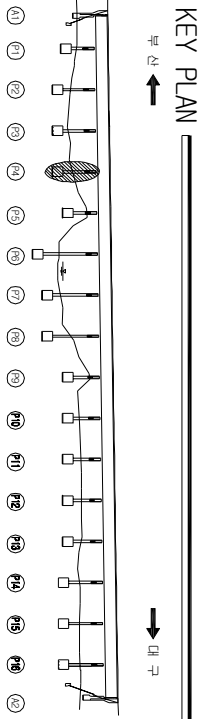
| 번호 | 신(N)<br>구(P) | 손상내용 | 손상현황 | | | | | 중형<br>상태 | 손상<br>물량 | 비고 |
|---|---|---|---|---|---|---|---|---|---|---|
| 2 | P | 받침물량 균열 | 0.1 | 0.2 | - | 0.20 | m | 1 | b | 0.20 |
| 3 | P | 균열 | 0.2 | 0.3 | - | 0.30 | m | 4 | b | 1.20 |
| 4 | P | 받침물량 균열 | 0.1 | 0.2 | - | 0.20 | m | 2 | b | 0.40 |
| 5 | P | 균열 | 0.1 | 0.4 | - | 0.40 | m | 1 | b | 0.40 |
| 6 | P | 균열 | 0.1 | 1.1 | - | 1.10 | m | 1 | b | 1.10 |
| 7 | P | 균열 | 0.2 | 1.0 | - | 1.00 | m | 1 | b | 1.00 |
| 8 | N | 방상균열 | - | 1.0 | 2.0 | 2.00 | m <sup>2</sup> | 1 | b | 2.00 |
| 9 | N | 균열 | 0.1 | 0.8 | - | 0.80 | m | 1 | b | 0.80 |
| 10 | P | 균열 | 0.1 | 1.5 | - | 1.50 | m | 2 | b | 3.00 |
| 11 | N | 균열 | 0.1 | 0.6 | - | 0.6 | m | 1 | b | 0.6 |
| 12 | N | 방상균열 | - | 1.0 | 2.0 | 2.00 | m <sup>2</sup> | 1 | b | 2.00 |
| 14 | P | 균열 | 0.1 | 1.0 | - | 1.00 | m | 1 | b | 1.00 |
| 15 | N | 방상균열 | - | 1.0 | 2.0 | 2.00 | m <sup>2</sup> | 1 | b | 2.00 |
| 16 | P | 균열 | 0.2 | 1.3 | - | 1.30 | m | 1 | b | 1.30 |
| 17 | P | 균열 | 0.2 | 3.7 | - | 3.70 | m | 1 | b | 3.70 |
| 18 | N | 방상균열 | - | 1.0 | 2.0 | 2.00 | m <sup>2</sup> | 1 | b | 2.00 |

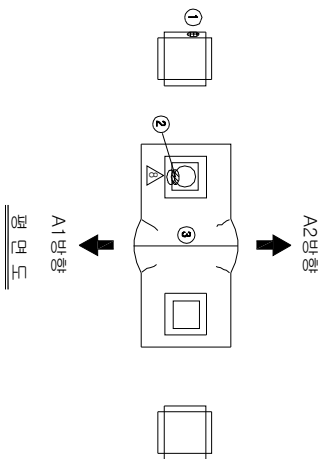
| 손상 현황 표 | | | | | | | | | |
|---|---|---|---|---|---|---|---|---|---|
| 2 | P | | 발생, 고무재 하단부, 龜裂 | - | - | 1.00 | EA | 1 | b |
| 3 | P | | 균열 | 0.2 | 0.5 | - | 0.50 | m | 4 |
| 4 | P | | 균열 | 0.2 | 1.8 | - | 1.80 | m | 1 |
| 5 | P | | 균열 | 0.2 | 6.5 | - | 6.50 | m | 1 |
| 6 | P | | 균열 | 0.1 | 1.2 | - | 1.20 | m | 1 |
| 7 | N | | 균열 | 0.2 | 3.5 | - | 3.50 | m | 1 |
| 8 | N | | 균열 | 0.2 | 0.8 | - | 0.80 | m | 1 |
| 9 | N | | 균열 | 0.2 | 3.5 | - | 3.50 | m | 1 |
| 10 | P | | 균열 | 0.1 | 2.0 | - | 2.00 | m | 1 |

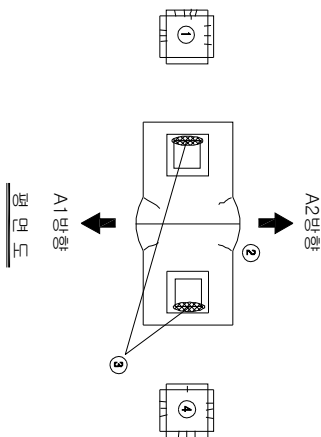
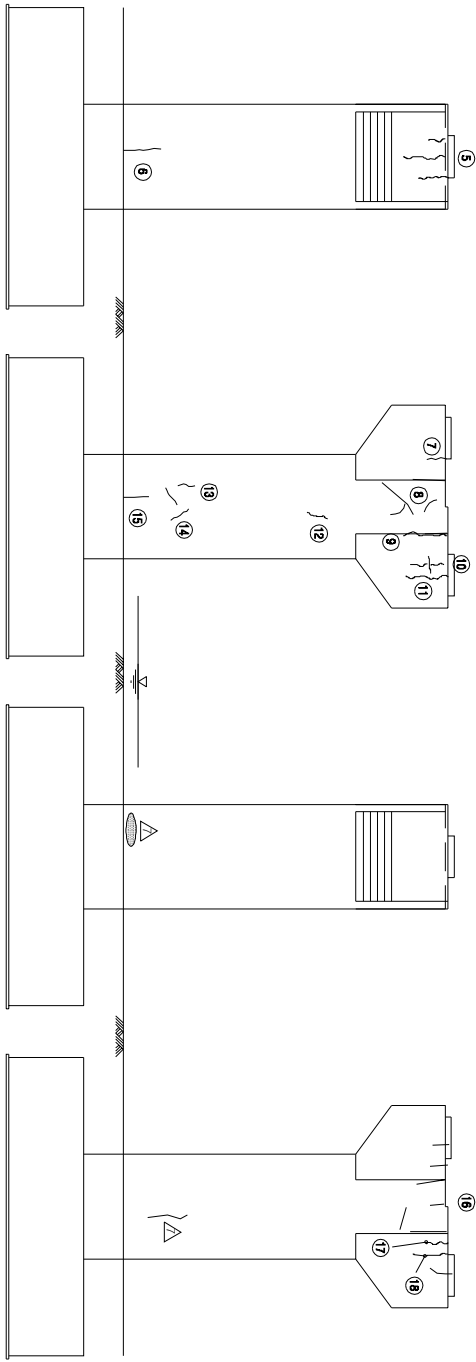
| 번호 | 신(N)<br>구(P) | 손상내용 | 손상현황 | | | | | 결함 | | 비고 | |
|---|---|---|---|---|---|---|---|---|---|---|---|
| 1 | P | 면상불평 균열 | 0.2 | 0.3 | - | 0.30 | m | 10 | b | 3.00 | |
| 2 | P | 균열 | 0.2 | 0.4 | - | 0.40 | m | 4 | b | 1.60 | |
| 4 | P | 면상불평 균열 | 0.2 | 0.3 | - | 0.30 | m | 10 | b | 3.00 | |
| 5 | P | 균열 | 0.1 | 2.0 | - | 2.00 | m | 1 | b | 2.00 | |
| 6 | P | 균열 | 0.2 | 0.8 | - | 0.80 | m | 1 | b | 0.80 | |
| 7 | P | 균열 | 0.1 | 0.6 | - | 0.60 | m | 1 | b | 0.60 | |
| 8 | N | 균열 | 0.1 | 4.3 | - | 4.30 | m | 1 | b | 4.30 | |
| 9 | N | 균열 | 0.1 | 1.5 | - | 1.50 | m | 1 | b | 1.50 | |
| 10 | P | 균열 | 0.1 | 1.0 | - | 1.00 | m | 1 | b | 1.00 | |
| 11 | P | 균열 | 0.1 | 1.5 | - | 1.50 | m | 1 | b | 1.50 | |
| 12 | N | 균열 | 0.2 | 1.0 | - | 1.00 | m | 1 | b | 1.00 | |
| 13 | P | 균열 | 0.1 | 0.6 | - | 0.60 | m | 1 | b | 0.60 | |
| 14 | P | 균열 | 0.1 | 1.0 | - | 1.00 | m | 1 | b | 1.00 | |
