# 제 출 문

신대구부산고속도로 주식회사 귀중

귀사와 2015년 8월 5일자로 계약을 체결한 “2015년 하반기 시설물 안전점검 용역(2구간 정밀안전진단)”을 성실히 수행하고 용평1교(대구, 부산)의 결과를 본 보고서에 수록하여 부속 자료와 함께 제출합니다.

## 용평1교(대구) 정밀안전진단 결과표

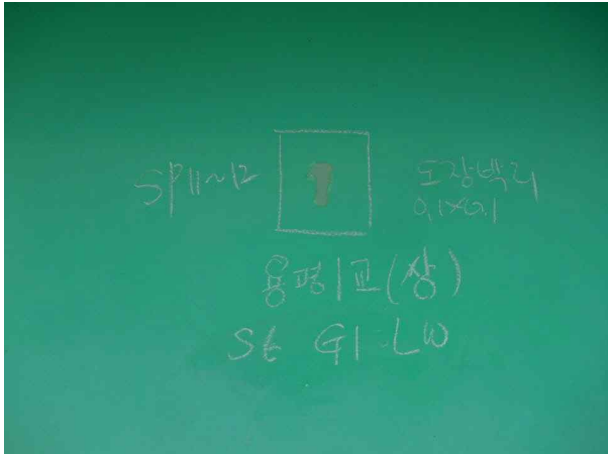
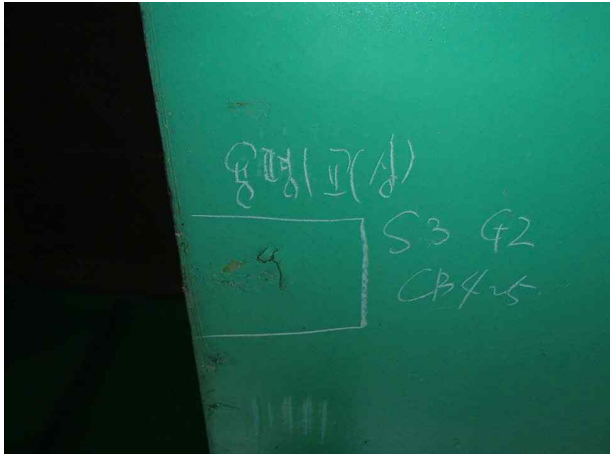
【사진 3.2.5】 강박스 거더 외부 손상현황(대구)

| 도장박리(S6-G1-LW) | 도장보수불량(S3-G3-LF) |

- 거더외부에 대하여 기 점검 결과를 토대로 주요 손상의 진전여부를 검토한 결과, 기 점검 시 조사된 도장손상 및 녹발생에 대해 보수가 이루어졌으며, 추가손상 발생은 경미한 것으로 조사되었다.

- 도장 박리, 도장보수불량은 장기적으로 녹발생을 유발하여 단면감소 등의 위대한 영향을 미칠 수 있으므로 이물질 청소 후 재도장 실시가 바람직하며, 표면 이물질(고치) 오염은 미관 및 도장부의 원활한 유지관리를 위해 제거하는 것이 바람직하다.
- 조류 배설물은 도장부식 유발로 구조물의 내구성을 저해할 수 있어 조류 배설물에 대한 청소 실시가 바람직하며, 조류 배설물에 대한 피해가 최소화 되도록 지속적인 유지관리가 필요하다.

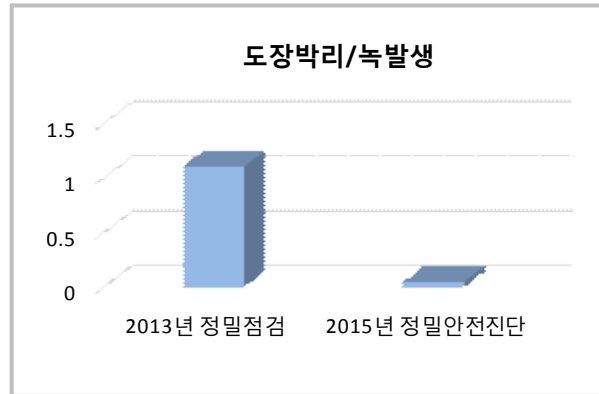
【그림 3.2.3】 강박스 거더 외부 기 점검 결과 비교(대구)

| 구 분 | 2013년 정밀점검 | 2015년 정밀안전진단 | 비 고 |
|---|---|---|---|
| 도장박리/녹발생 | 1.11m <sup>2</sup> | 0.05m <sup>2</sup> | |

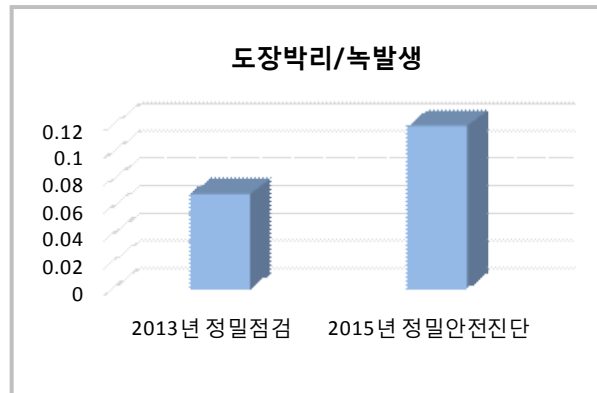
【그림 3.2.4】 가로보 및 세로보 기 점검결과 비교(대구)

- 가로보 및 세로보에 대하여 기 점검 결과를 토대로 주요 손상의 진전여부를 검토한 결과, 공용기간 증가에 의해 도장박리 및 녹발생 등의 손상이 다소 증가된 것으로 조사되었다.

| 구 분 | 2013년 정밀점검 | 2015년 정밀안전진단 | 비 고 |
|---|---|---|---|
| 도장박리/녹발생 | 0.07㎡ | 0.12㎡ | |

- 도장박리, 들뜸, 보수불량(박리), 굽힘 손상은 장기적으로 녹발생을 유발하여 단면감소 등의 위대한 영향을 미칠 수 있으므로 이물질 청소 후 재도장 실시가 바람직하다.

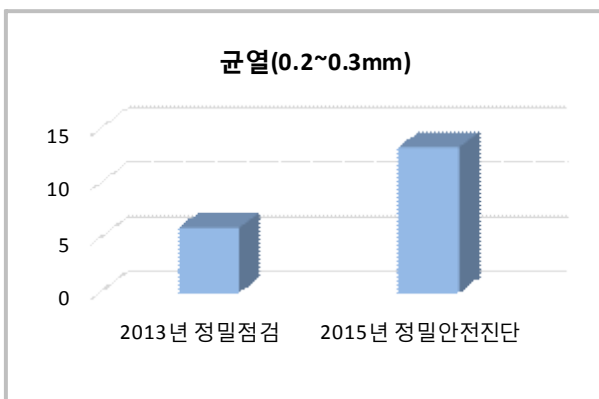
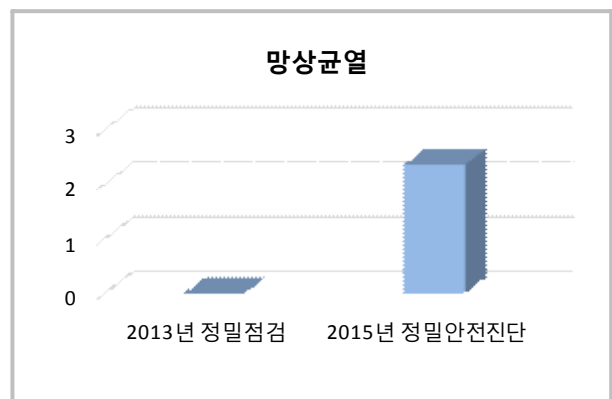
【그림 3.2.5】 교대 기 점검 결과 비교(대구)

- 교대에 대하여 기 점검 결과를 토대로 주요 손상의 진전여부를 검토한 결과, 시공초기 발생한 것으로 판단되는 수직균열 및 망상균열 등의 손상이 추가로 조사되었다.

| 구 분 | 2013년 정밀점검 | 2015년 정밀안전진단 | 비 고 |
|---|---|---|---|
| 균열(0.2~0.3mm) | 6.0m | 13.4m | |
| 망상균열 | - | 2.36㎡ | |

- 조사된 균열은 비구조적 균열로 구조물의 내구성 확보를 위해 0.3mm이상 균열은 주입보수를 실시하고, 0.2mm이하 균열은 표면처리 실시가 바람직하며, 철근노출 및 박락 손상은 손상 확대 방지를 위해 단면보수가 필요하다.
- 누수흔적/백태 손상은 기 발생한 손상으로 미관 등을 고려하여 표면처리가 바람직하며, 점검계단 파손은 원활한 유지관리를 위해 재설치가 바람직하다.
- 점검계단 이격부는 손상정도가 경미하고 장기 공용으로 지반상태의 안정화가 이루어졌을 것으로 판단되어 주의관찰이 바람직하다.

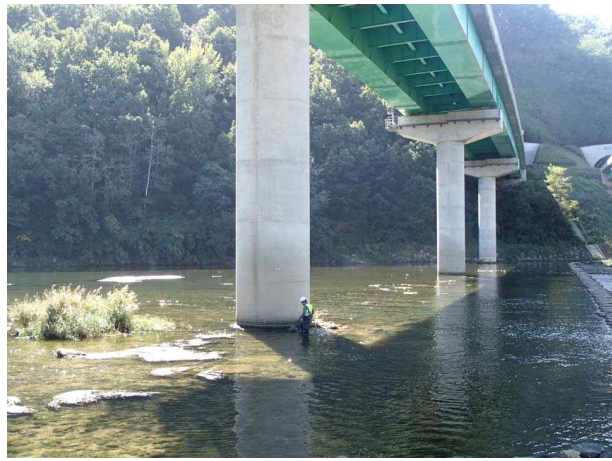
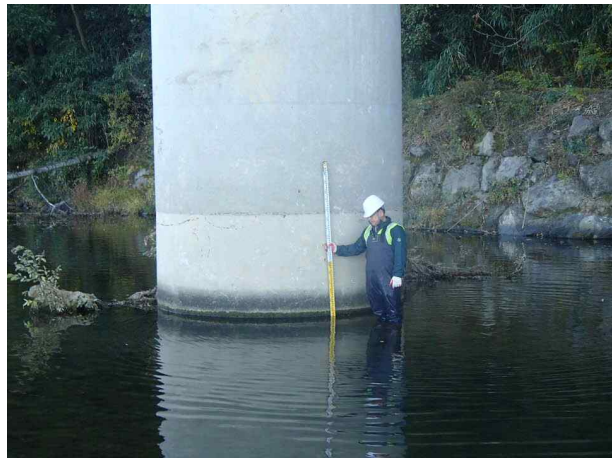
- 용평1교(부산)는 밀양강을 횡단하는 교량으로 교각 P1~P3이 하천상에 위치하고 있으며, 점검시 갈수기로 최대 수심 1.10m 이하로 장화를 이용하여 도보 점검을 실시하였다.
- 수중부 교각의 외관상태는 유수에 의한 침식 및 파손이 발생되지 않은 양호한 상태이며, 교각 주변은 세굴방지용 사석채움 시공으로 하상 상태는 양호한 것으로 조사되었다.

| 수중부 교각 점검(P2) | | 수심측정: 0.30m~1.10m | |

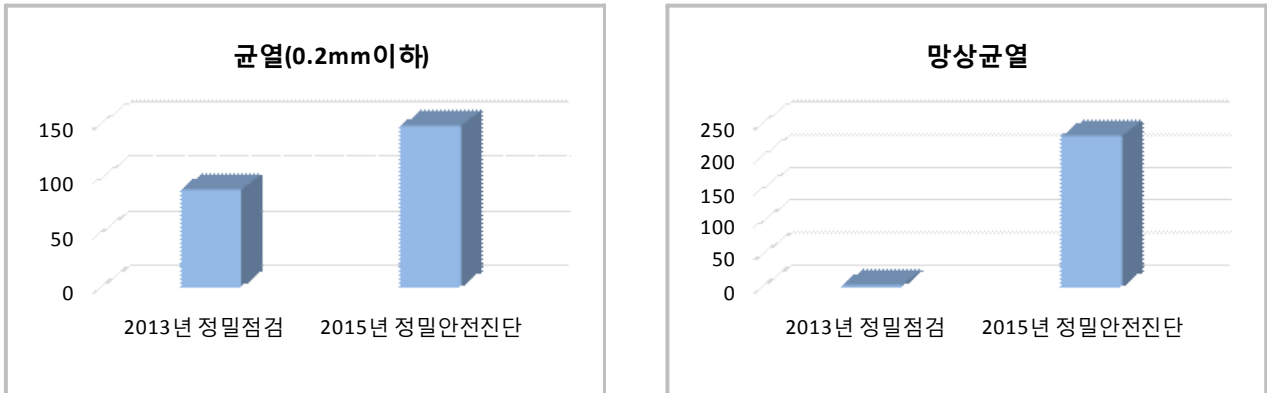
【그림 3.2.6】 교각 기 점검 결과 비교(대구)

- 교각에 대하여 기 점검 결과를 토대로 주요 손상의 진전여부를 검토한 결과, 기 점검 시 조사된 균열에 대해 일부 보수가 이루어졌으나, 금회 진단시 점검장비 등을 이용한 근접조사에 의해 시공초기 발생된 것으로 판단되는 0.2mm이하 미세균열 및 망상균열 등의 손상이 추가로 조사되었다.

| 구 분 | 2013년 정밀점검 | 2015년 정밀안전진단 | 비 고 |
|---|---|---|---|
| 균열(0.2mm이하) | 89.6m | 148.3m | |
| 망상균열 | 3.75㎡ | 231.89㎡ | |

- 조사된 균열은 비구조적 균열로 구조물의 내구성 확보를 위해 표면처리 보수가 바람직하며 파손은 외적 요인에 의해 발생한 손상으로 단면보수가 필요하다.
- 그을음/박락 손상은 콘크리트면의 화재 손상으로 내구성 확보를 위해 손상부 제거 후 단면보수가 필요하며, 손상부 교각이 공원에 위치하여 접근 방지시설 설치보다는 경고 문구를 부착 한 후 주의관찰하고, 지속적인 손상발생시 접근 방지시설 설치가 바람직하다.
- 누수오염은 배수관 길이부족에 의한 손상으로 구조물의 내구성 확보를 위해 배수관 길이 연장이 바람직하다.
- 이물질(폐콘크리트) 퇴적은 원활한 유지관리를 위해 청소를 하는 것이 바람직하다.

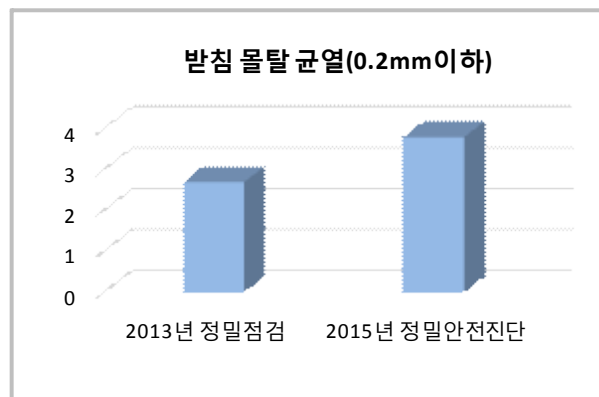
【그림 3.2.9】 교량받침 기 점검 결과 비교(대구)

- 교량받침부에 대하여 기 점검 결과를 토대로 주요 손상의 진전여부를 검토한 결과, 시공초기 발생된 것으로 판단되는 0.2mm이하 받침물탈 균열이 다소 증가된 것으로 조사되었다.

| 구 분 | 2013년 정밀점검 | 2015년 정밀안전진단 | 비 고 |
|---|---|---|---|
| 받침 물탈 균열(0.2mm이하) | 2.7m | 3.8m | |

- 받침Plate 녹발생은 공용기간 증가에 따른 손상으로 내구성 및 건전성 확보를 위해 재도장 실시가 필요하며, 받침물탈 및 받침 콘크리트 0.2mm이하 균열은 표면처리가 바람직하다.
- 받침콘크리트 철근노출은 시공미흡에 의한 손상으로 내구성 확보를 위해 단면보수가 필요하며, 고무재 탈락 손상은 받침내로 이물질 유입방지를 위해 설치한 재료로 일부 손상이 조사되었으나, 받침 기능발휘에는 영향이 없어 주의관찰이 바람직하다.

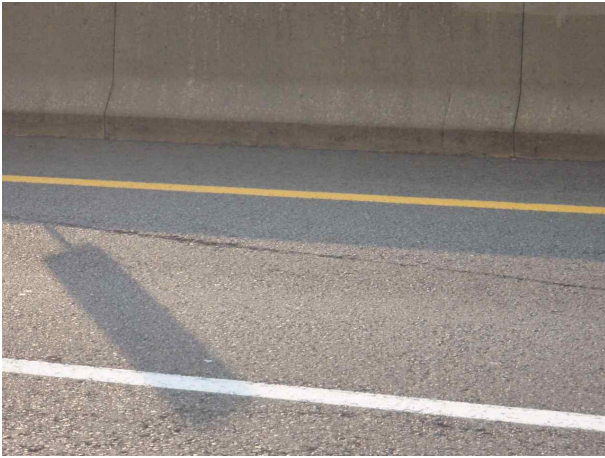
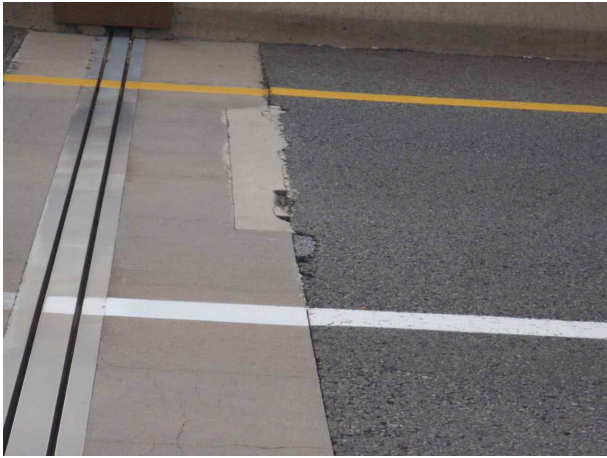
【사진 3.2.18】 교면포장 손상현황(대구)

- 교면포장에 대한 외관조사 결과, 아스콘 균열, 라벨링, 아스콘 패임, 접속부 이격 등의 손상이 조사되었다.
- 포장부의 균열, 라벨링, 아스콘 패임은 포장시공시 차량 통행에 따른 제한적 시공여건, 고속도로의 빈번한 중차량 통행, 공용기간 증가에 따른 마모 등 여러 복합적인 원인에 의해 일반적으로 발생하는 손상으로 주행차량의 주행성을 크게 저해할 만한 손상은 조사되지 않았다.

| ASP 패임(S1) | ASP 접속부 포장 파손(S6) |

- 본 교량의 교면포장은 주기적인 보수작업으로 주행성을 크게 저해할 만한 손상은 조사되지 않았으나 점검시 발생된 손상은 차량하중 작용으로 손상확대가 우려되고, 포장층내 우수 침투로 구조물의 내구성 저하를 유발할 수 있어 균열, 패임 손상은 손상정도가 경미하나 주행성을 고려하여 보수 실시가 바람직하며, 기타 손상은 손상확대 여부를 관찰하고 포장 보수 계획 수립 후 적절한 시기에 보수 실시가 바람직하다.

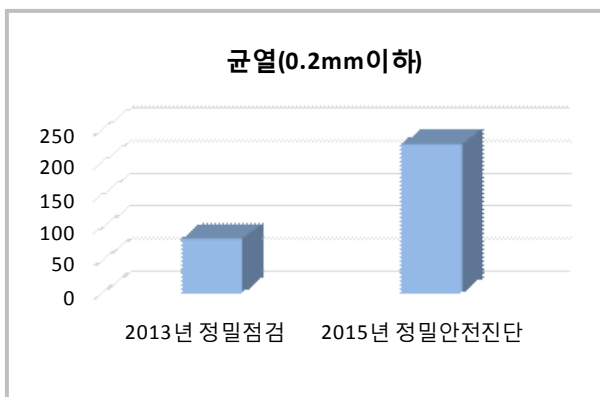
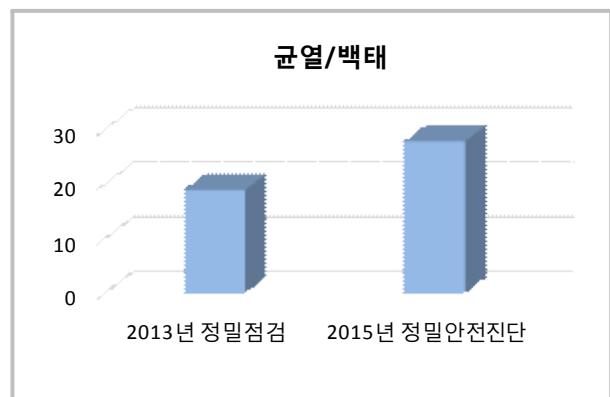
【그림 3.3.1】 바닥판 하면 기 점검 결과 비교(부산)

| 구 분 | 2013년 정밀점검 | 2015년 정밀안전진단 | 비 고 |
|---|---|---|---|
| 균열(0.2mm이하) | 83.6m | 228.3m | |
| 균열/백태 | 19.0m | 27.9m | |

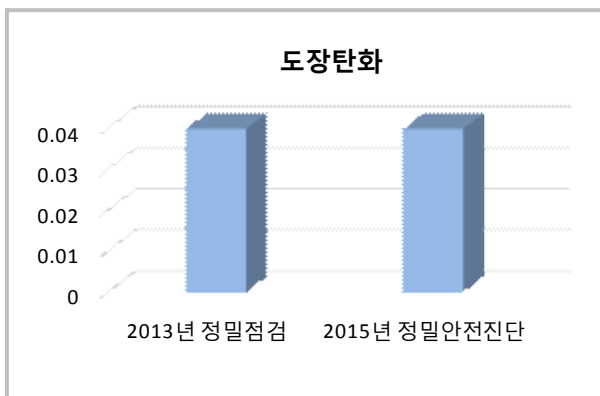
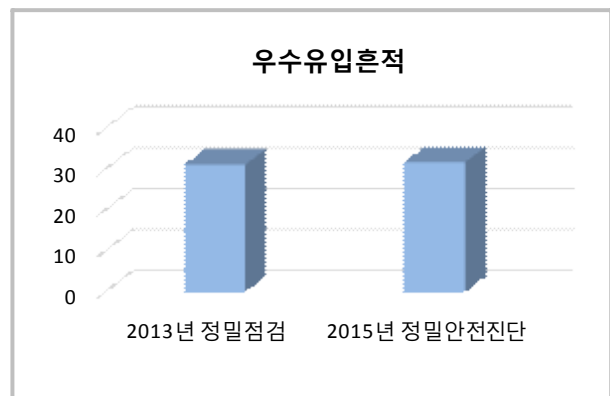
【그림 3.3.2】 강박스 거더 내부 기 점검 결과 비교(부산)

| 구 분 | 2013년 정밀점검 | 2015년 정밀안전진단 | 비 고 |
|---|---|---|---|
| 도장탄화 | 0.04㎡ | 0.04㎡ | |
| 우수유입흔적 | 31.20㎡ | 31.82㎡ | |

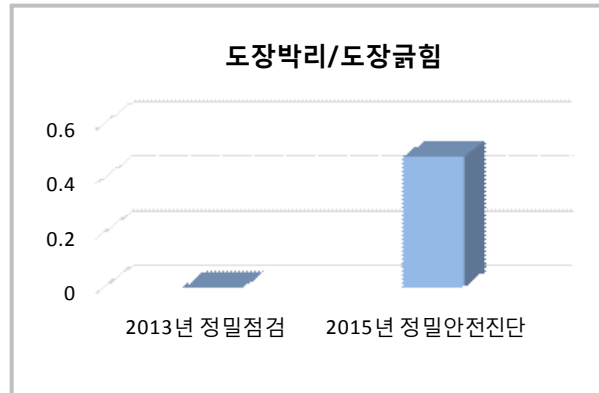
【그림 3.3.3】 강박스 거더 외부 기 점검 결과 비교(부산)

| 구 분 | 2013년 정밀점검 | 2015년 정밀안전진단 | 비 고 |
|---|---|---|---|
| 도장박리/도장긫힘 | - | 0.48㎡ | |

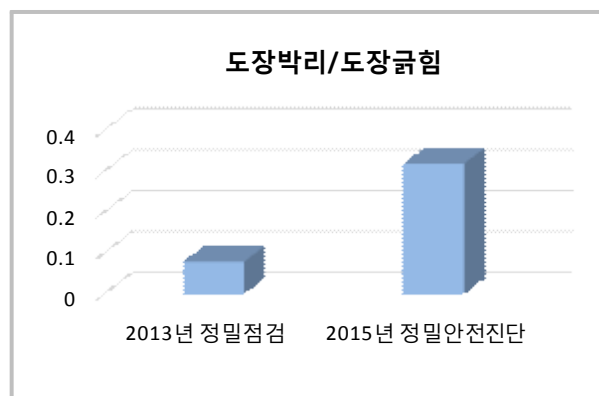
【그림 3.3.4】 가로보 및 세로보 기 점검결과 비교(부산)

| 구 분 | 2013년 정밀점검 | 2015년 정밀안전진단 | 비 고 |
|---|---|---|---|
| 도장박리/도장긁힘 | 0.08㎡ | 0.32㎡ | |

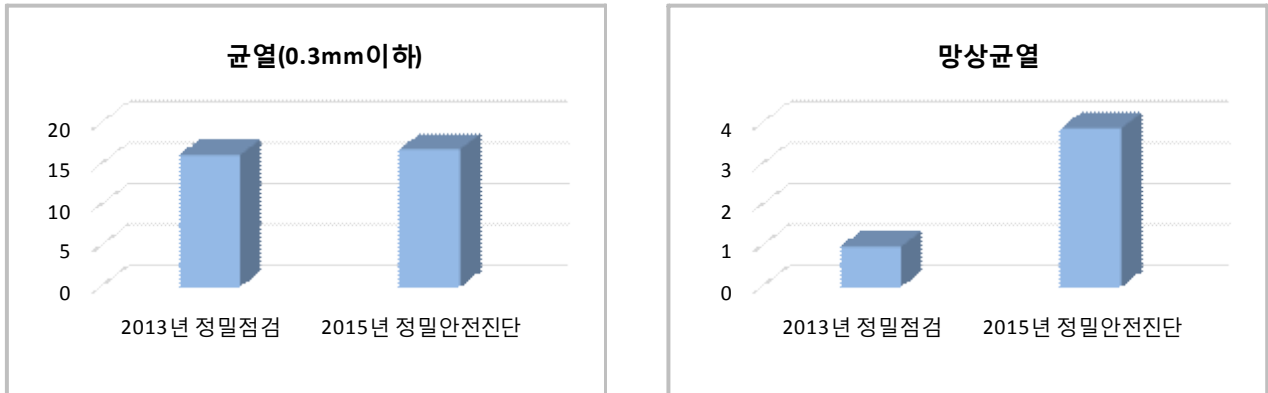
【그림 3.3.5】 교대 기 점검 결과 비교(부산)

| 구 분 | 2013년 정밀점검 | 2015년 정밀안전진단 | 비 고 |
|---|---|---|---|
| 균열(0.2mm이하) | 16.2m | 16.9m | |
| 망상균열 | 1.00m <sup>2</sup> | 3.89m <sup>2</sup> | |

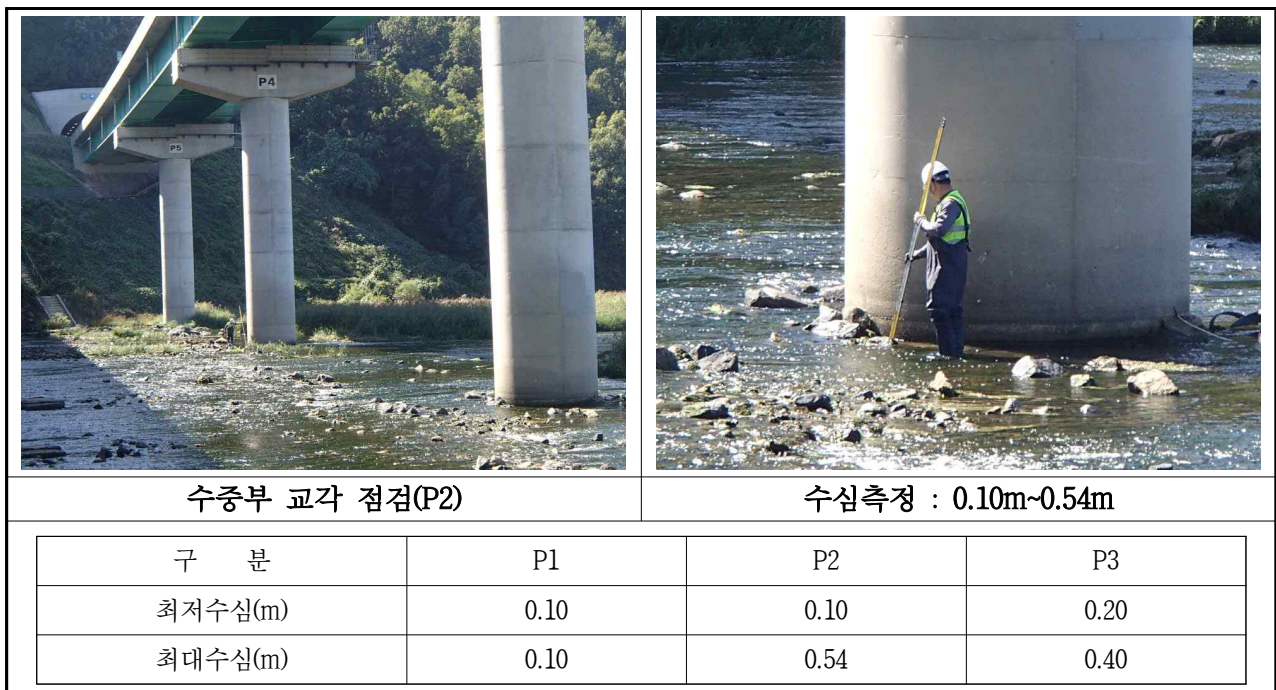
- 용평1교(부산)는 밀양강을 횡단하는 교량으로 교각 P1~P3이 하천상에 위치하고 있으며, 점검시 갈수기로 최대 수심 0.54m 이하로 장화를 이용하여 도보 점검을 실시하였다.
- 수중부 교각의 외관상태는 유수에 의한 침식 및 파손이 발생되지 않은 양호한 상태이며, 교각 주변은 세굴방지용 사석채움 시공으로 하상 상태는 양호한 것으로 조사되었다.

【사진 3.3.11】 교각 수중부 조사 현황(부산)

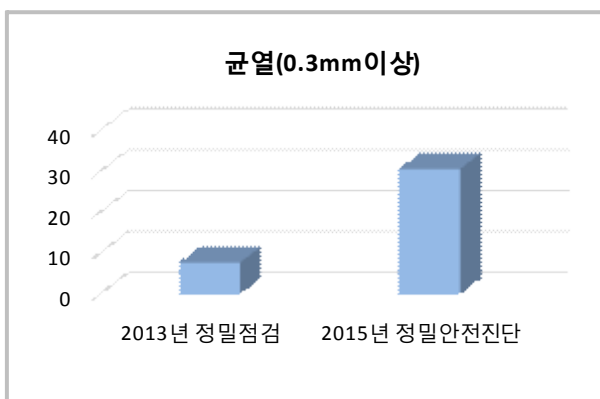
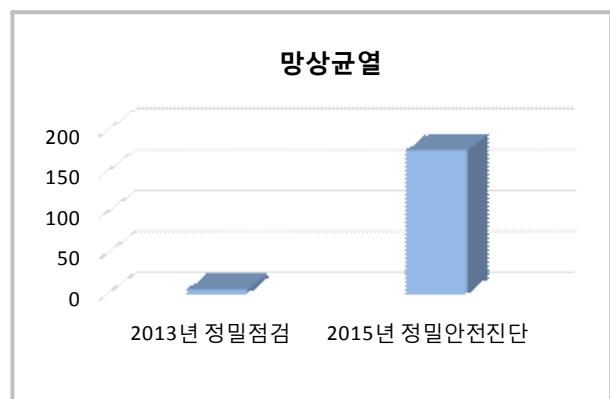
- 교각에 대하여 기 점검 결과를 토대로 주요 손상의 진전여부를 검토한 결과, 기 점검 시 조사된 균열에 대해 일부 보수가 이루어졌으나, 균열 및 망상균열 등의 손상이 증가된 것으로 조사되었다.

【그림 3.3.6】 교각 기 점검 결과 비교(부산)

- 조사된 균열은 비구조적 균열로 구조물의 내구성 확보를 위해 0.3mm이상 균열은 주입보수를 실시하고, 0.2mm이하 균열은 표면처리 실시가 바람직하다.
- 표면박리 손상은 표면보호재 박리로 미관 및 내구성 확보를 위해 손상부 표면처리 실시가 바람직하며, 표면부 파손은 손상정도가 경미하여 주의관찰이 바람직하다.
- 재료분리 손상은 장기 공용시 손상확대에 가능성이 있어 단면보수 실시가 바람직하며, 교좌면 이물질(폐콘크리트) 퇴적은 원활한 유지관리를 위해 이물질 제거 및 청소가 필요하다.

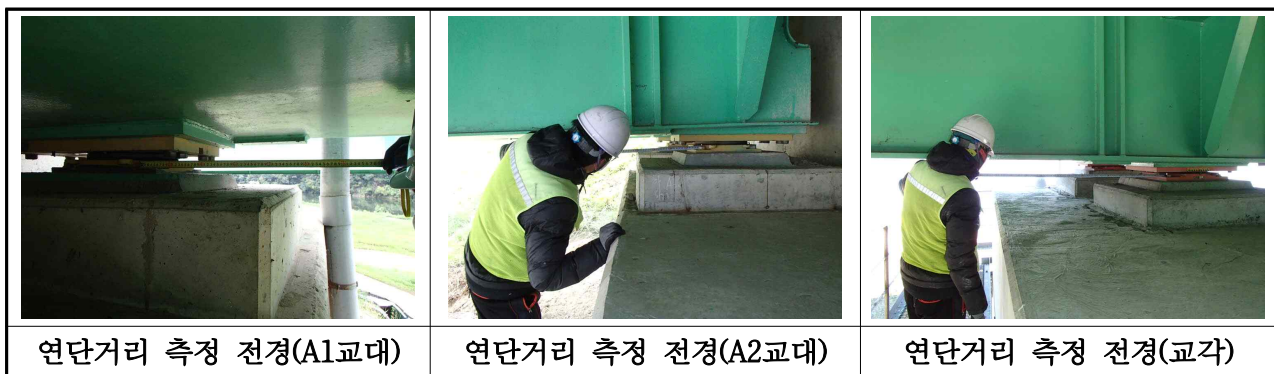
- 연단거리 측정 결과, 실측 연단거리가 계산 연단거리를 상회하고 있는 것으로 측정되어 지방규정을 만족하고 있는 것으로 검토되었다.

【사진 3.3.14】 연단거리 측정 전경

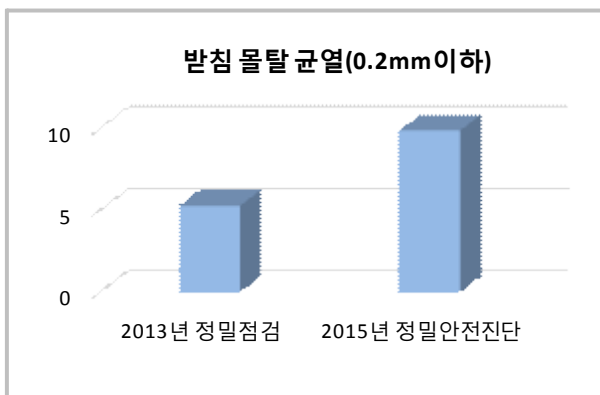
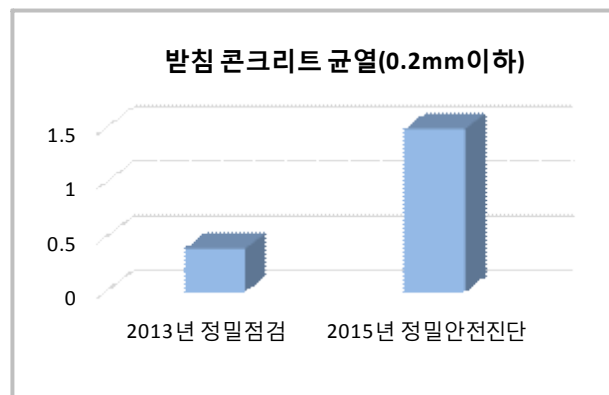
- 교량받침부에 대하여 기 점검 결과를 토대로 주요 손상의 진전여부를 검토한 결과, 시공초기 발생된 것으로 판단되는 0.2mm이하 받침물탈 균열 및 받침콘크리트 균열이 다소 증가된 것으로 조사되었다.

【그림 3.3.9】 교량받침 기 점검 결과 비교(부산)

- 받침콘크리트 재료분리, 파손, 철근노출은 시공미흡에 의한 손상으로 내구성 확보를 위해 단면보수가 필요하며, 받침물탈 및 받침 콘크리트 균열은 온도 및 건조수축에 의한 0.2mm이하 균열로 표면처리가 바람직하다.
- 고무재 탈락 손상은 받침내로 이물질 유입방지를 위해 설치한 재료로 일부 손상이 조사되었으나, 받침 기능발휘에는 영향이 없어 주의관찰이 바람직하며, 인디게이터 탈락은 원활한 유지관리를 위해 재설치가 필요하다.

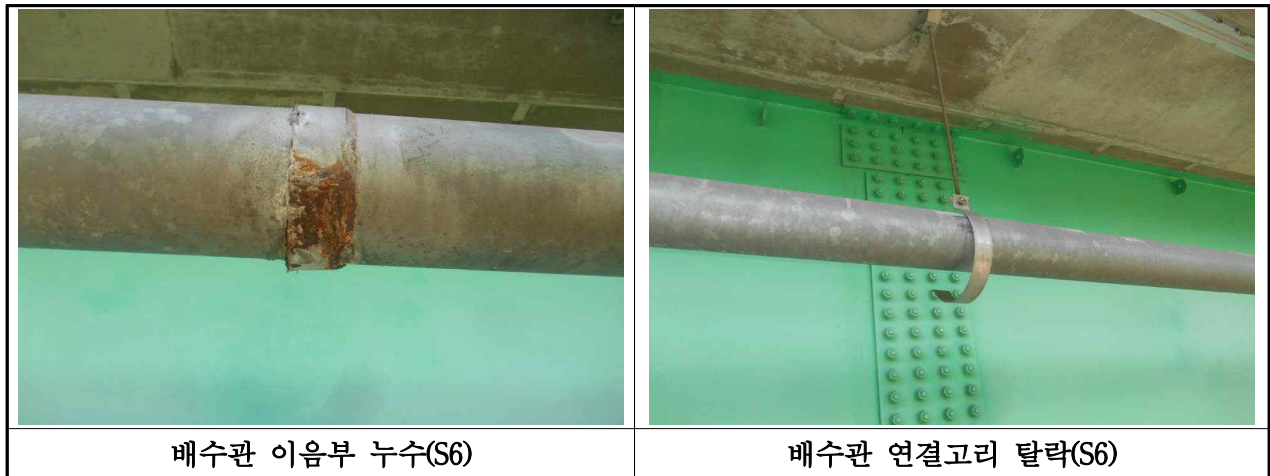
- 배수시설에 대한 외관조사 결과, 전반적으로 양호한 상태이나 일부 구간에서 배수관 이음부 누수, 배수관 흔들림, 배수관 연결고리 탈락 등이 조사되었다.

【사진 3.3.20】 배수시설 손상현황

- 배수관 흔들림은 집수관 및 배수관 연결시, 일자형 연결핀 설치에 의한 결함으로 점검시 탈락 위험은 없는 것으로 조사되었으나, 지속적인 흔들림(진동)에 의해 연결핀 탈락 가능성이 있어 주기적인 관찰이 필요하고 향후, 연결핀 연결 상태 불량으로 연결핀 탈락 가능성이 있을 경우 교체 시공이 바람직하다.
- 배수관 이음부 누수는 손상정도가 경미하여 주의관찰 후 손상 확대시 재용접이 바람직하다.
- 배수관 연결고리 탈락은 바람에 의한 지속적인 흔들림(진동)에 의해 발생한 손상으로 교량 하부 이용자의 안전을 위해 재설치가 바람직하다.

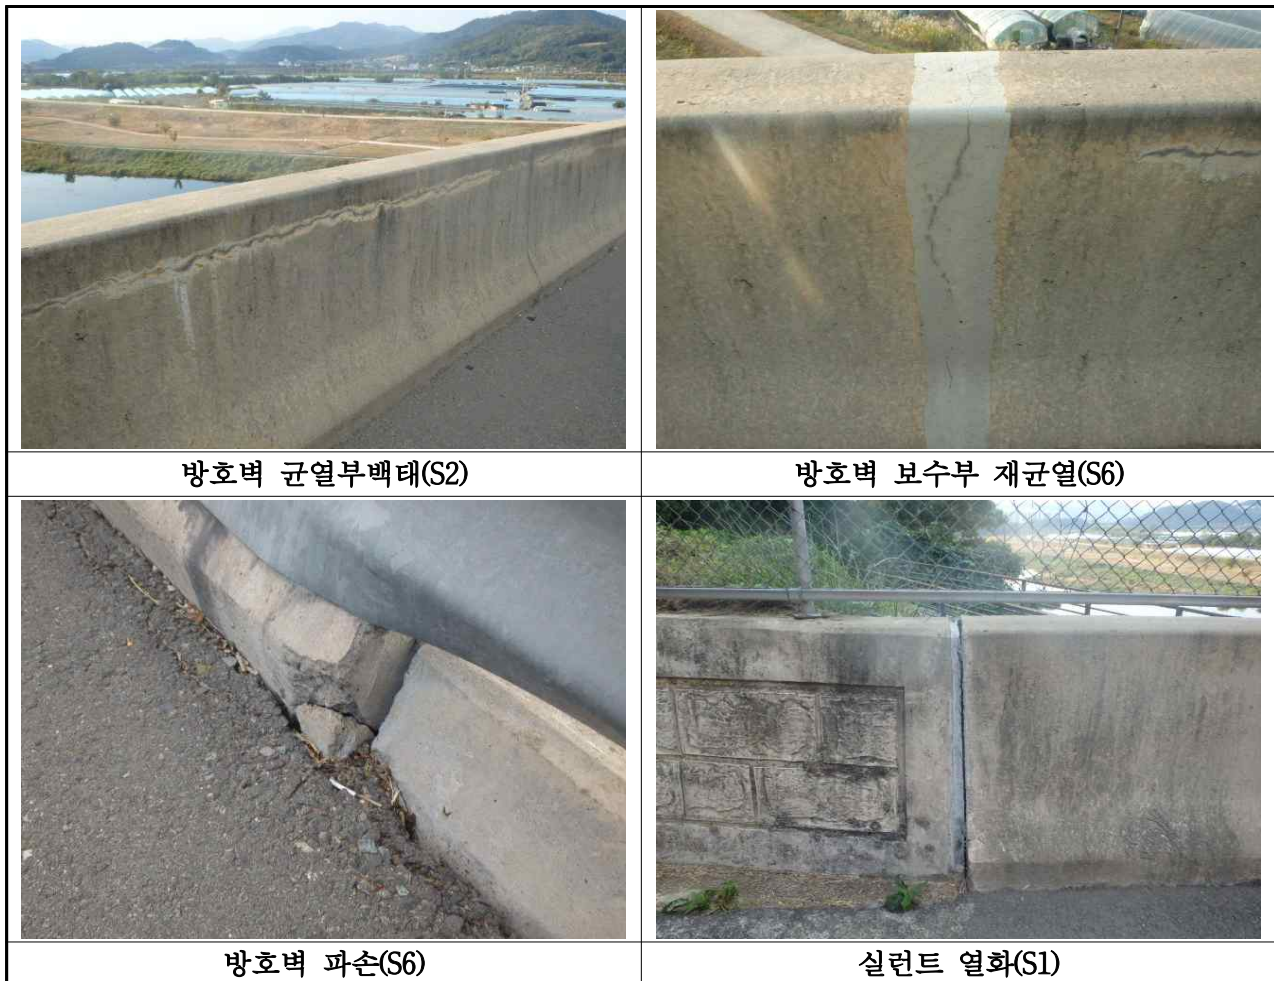
- 방호벽에 대한 외관조사 결과, 전 구간에서 수평 및 수직균열, 균열부 백태, 파손, 실런트 열화 등이 발생한 것으로 조사되었다.
- 방호벽의 발생균열은 대부분 온도 및 건조수축에 의한 수직균열과 타설시 차량 진동에 의한 표면부 수평 트임 균열로 일부 균열부에 백태가 발생되었으나, 교량의 안전성에 미치는 영향은 없는 상태로 조사되었다.

【사진 3.3.22】 방호벽 손상현황(부산)

- 방호벽은 사고시 차량의 낙하 방지 및 차량 교행에 따른 안전 확보를 위해 설치된 시설물로 기능 및 내구성 확보를 위해 파손 손상은 단면보수를 실시하고, 0.3mm이상 균열 및 균열부 백태 손상은 주입보수, 0.2mm이하 균열은 표면처리 실시가 바람직하다.
- A2측 접속슬래브구간 방호벽 조인트 실런트 열화는 공용년수 증가에 따른 손상으로 손상 정도가 경미하여 현 상태에서 보수는 필요하지 않은 것으로 판단된다.

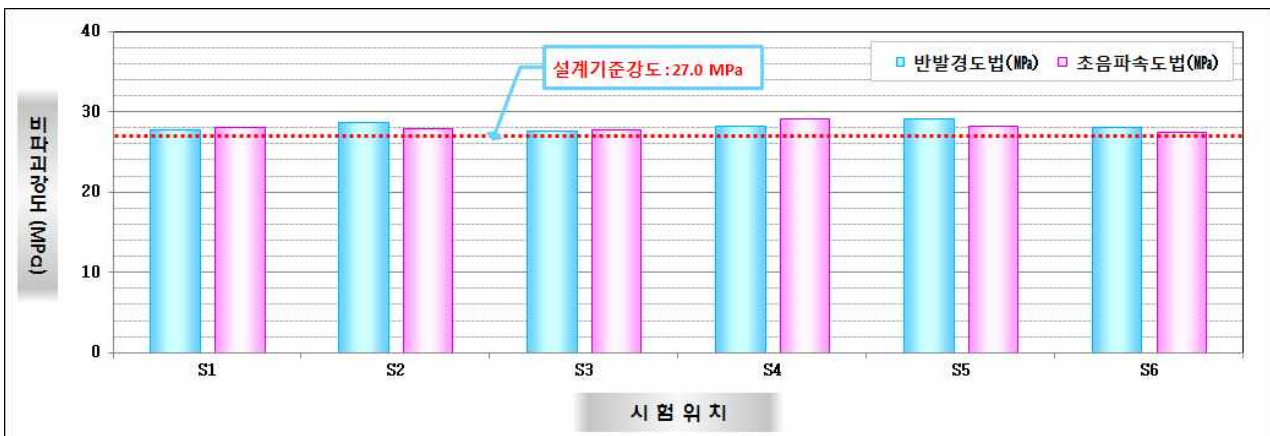
【그림 3.4.11】 상부구조(바닥판하면) 평균압축강도 추정결과(대구)

- 각 시험법에 의한 비파괴강도 검토결과, 설계기준 대비 상부구조 101~108%, 하부구조 105~113%로 반발경도법 및 초음파속도법에 의한 비파괴 추정강도는 모두 100% 이상을 상회하는 값으로 분석되었다.
- 비파괴 추정식에 의해 평가된 강도는 설계기준강도의 100%이상을 만족하면 적절한 것으로 판단함(일본 국토개발기술연구센터)에 따라 상·하부구조의 콘크리트 강도는 양호한 것으로 판단되며, 공용년수 경과에 따른 강도 저하는 없는 것으로 판단된다.

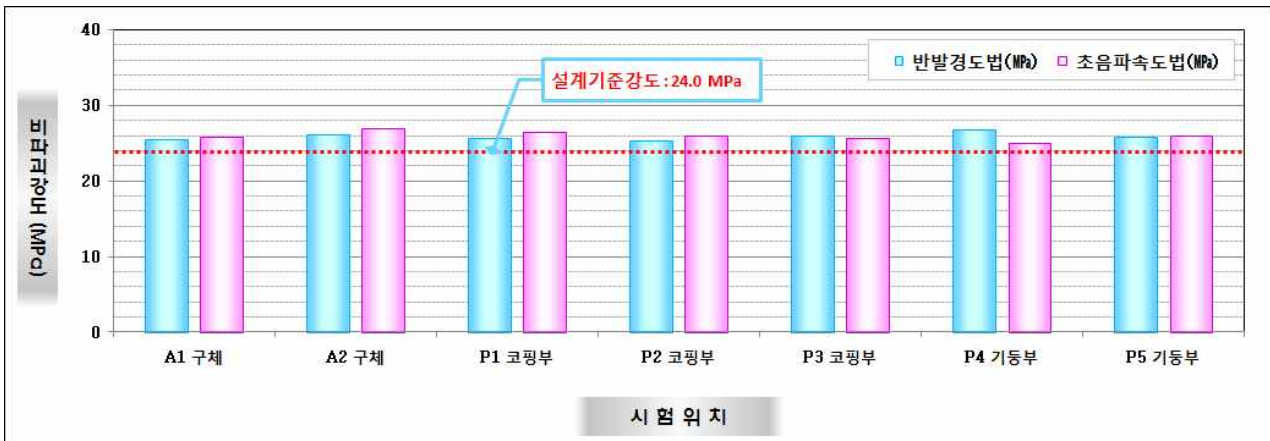
【그림 3.4.12】하부구조(교대, 교각) 평균압축강도 추정결과(대구)

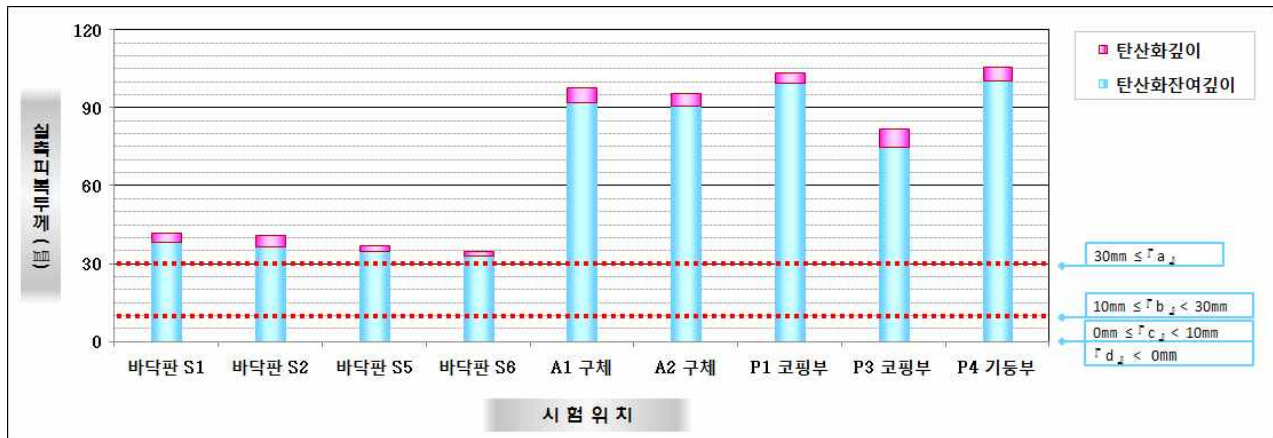
【그림 3.4.13】 탄산화 깊이 측정결과(대구)

콘크리트 부재에 대한 탄산화 깊이 측정결과, 실측 피복두께와 비교시 탄산화 잔여깊이가 30.0mm 이상으로 측정되어 『안전점검 및 정밀안전진단 세부지침(2012. 10)』의 건전성 평가 기준에 의거 “a”로 평가되었으며, 철근까지의 탄산화 도달시간은 시험개소 모두 100년 이상으로 측정되어 탄산화로 인한 내구성 저하 가능성이 없는 양호한 상태로 분석되었다.

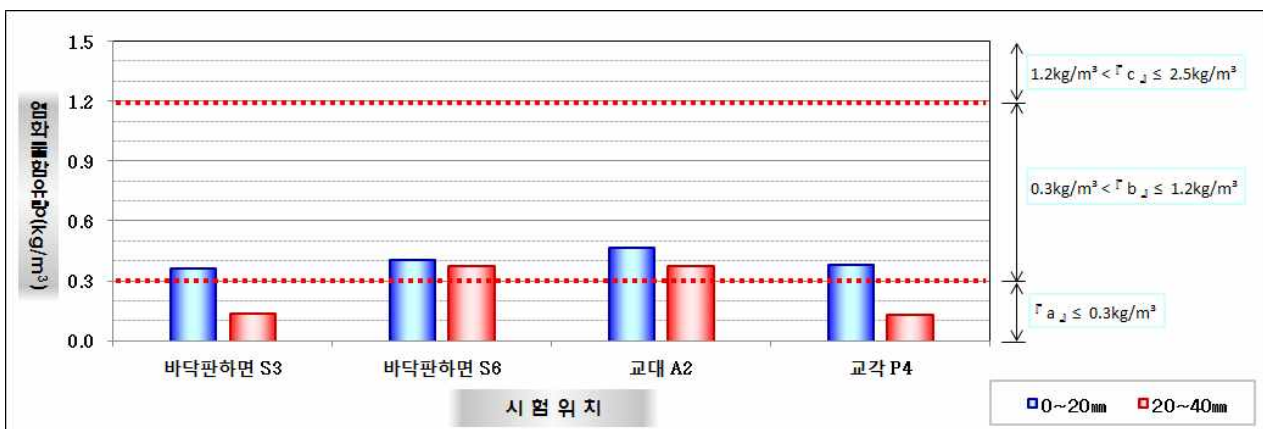
콘크리트 시료의 염화물함유량 평가는 “안전점검 및 정밀안전진단 세부지침(2010. 12)” 평가기준에 의거하여 수행하였으며, 깊이별 분석결과 염화물함유량이 낮아 부식발생 가능성 낮은 상태인 “a~b”로 평가되었다.

【그림 3.4.14】 염화물시험 측정결과(대구)

다만, 바닥판상면, 신축이음 인접부재 등은 동절기 제설작업을 위해 살포한 염화칼슘의 영향으로 염화물함유량이 높아져 철근부식 등의 내구성 저하를 야기할 수 있으므로 향후 염화물함유량에 대한 주기적인 측정이 필요하다.

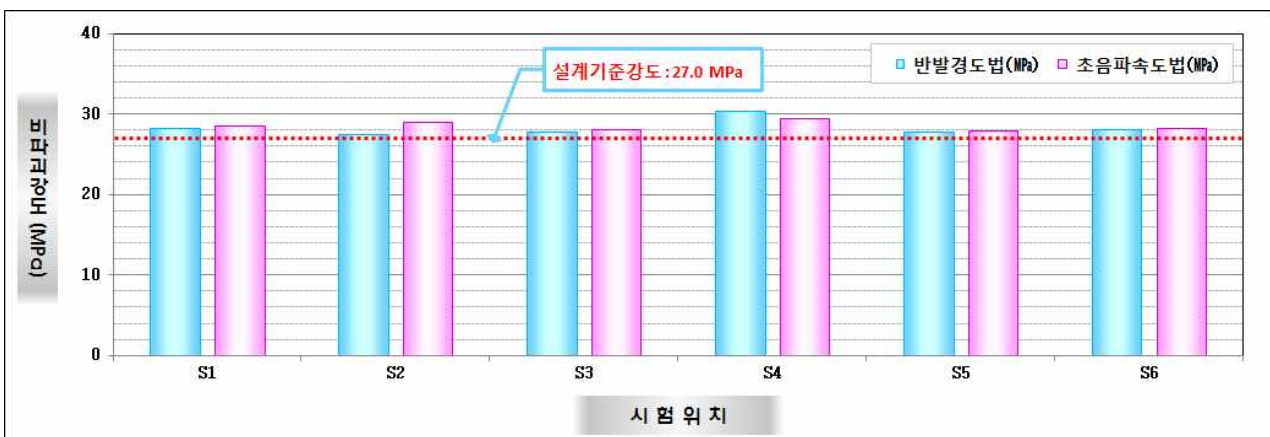
【그림 3.4.15】 상부구조(바닥판하면) 평균압축강도 추정결과(부산)

- 각 시험법에 의한 비파괴강도 검토결과, 설계기준 대비 상부구조 102~113%, 하부구조 101~114%로 반발경도법 및 초음파속도법에 의한 비파괴 추정강도는 모두 100% 이상을 상회하는 값으로 분석되었다.
- 비파괴 추정식에 의해 평가된 강도는 설계기준강도의 100%이상을 만족하면 적절한 것으로 판단함(일본 국토개발기술연구센터)에 따라 상·하부구조의 콘크리트 강도는 양호한 것으로 판단되며, 공용년수 경과에 따른 강도 저하는 없는 것으로 판단된다.

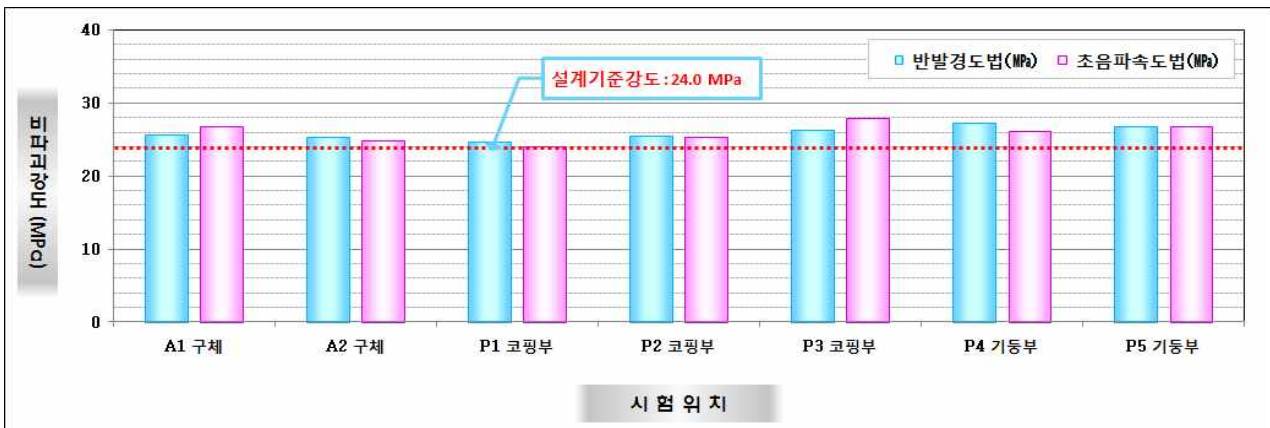
【그림 3.4.16】하부구조(교대, 교각) 평균압축강도 추정결과(부산)

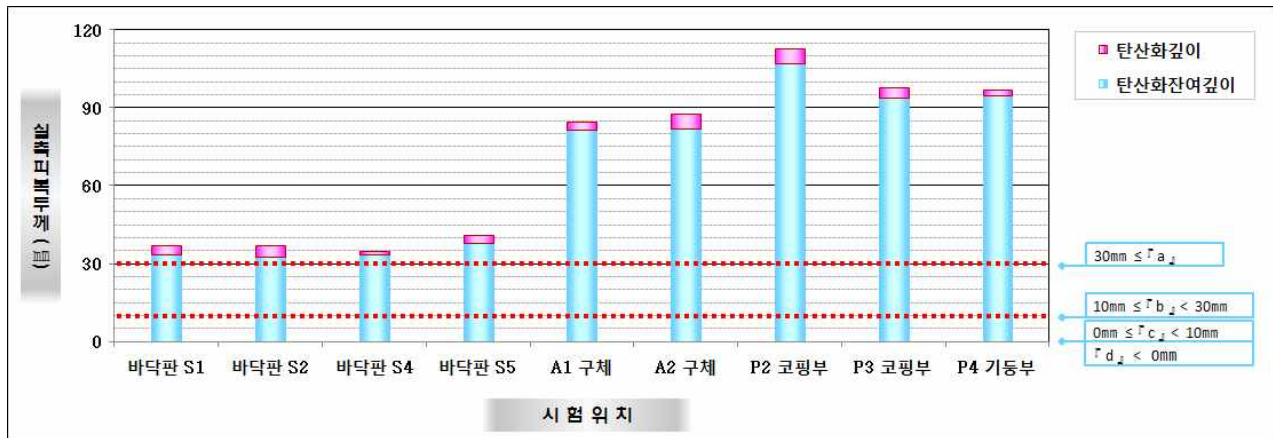
【그림 3.4.17】 탄산화 깊이 측정결과(부산)

콘크리트 부재에 대한 탄산화 깊이 측정결과, 실측 피복두께와 비교시 탄산화 잔여깊이가 30.0mm 이상으로 측정되어 『안전점검 및 정밀안전진단 세부지침(2012. 10)』의 건전성 평가 기준에 의거 “a”로 평가되었으며, 철근까지의 탄산화 도달시간은 시험개소 모두 100년 이상으로 측정되어 탄산화로 인한 내구성 저하 가능성이 없는 양호한 상태로 분석되었다.

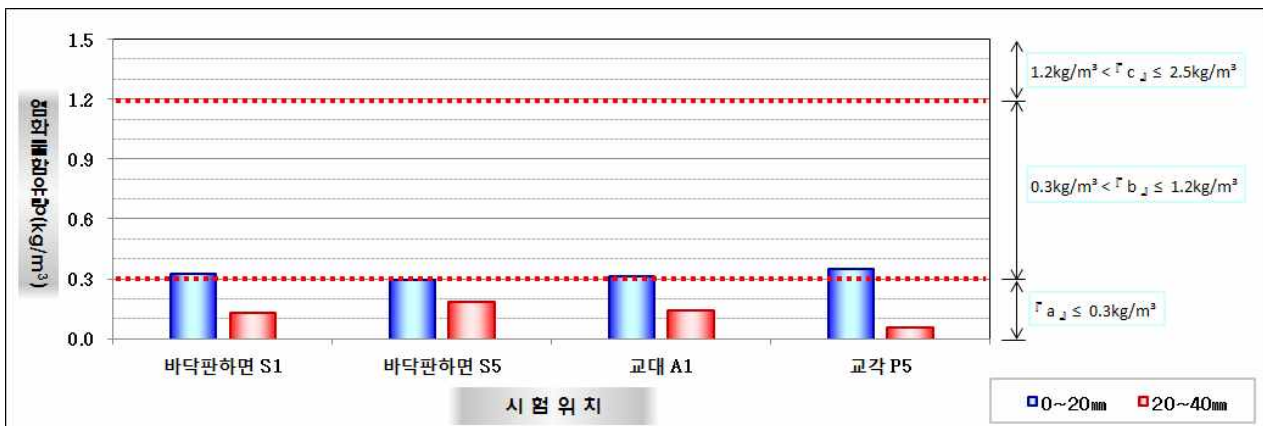
콘크리트 시료의 염화물함유량 평가는 “안전점검 및 정밀안전진단 세부지침(2010. 12)” 평가기준에 의거하여 수행하였으며, 깊이별 분석결과 염화물함유량이 낮아 부식발생 가능성 낮은 상태인 “a~b” 로 평가되었다.

【그림 3.4.18】 염화물시험 측정결과(부산)

다만, 바닥판상면, 신축이음 인접부재 등은 동절기 제설작업을 위해 살포한 염화칼슘의 영향으로 염화물함유량이 높아져 철근부식 등의 내구성 저하를 야기할 수 있으므로 향후 염화물함유량에 대한 주기적인 측정이 필요하다.

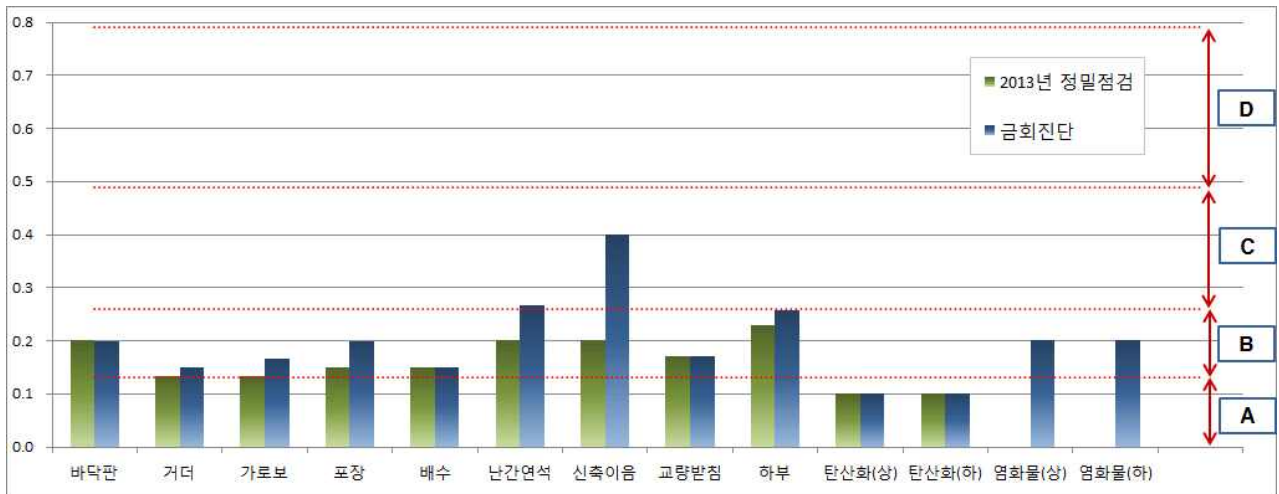
【그림 4.3.1】 기 점검 결과와의 부재별 상태평가 결과 비교(대구)

- 최종 상태평가 결과, 상태기준은 “B”로 평가되었으며, '13년 정밀점검 이후 구조적 영향을 미칠만한 손상에 진전은 없는 것으로 조사되었다.
- 상·하부구조의 기 손상들은 국부적으로 보수가 되었으나, 공용 경과에 따른 손상이 증가되었으며, 일부 미보수된 손상 및 보수부 재손상이 발생되었다.
- 공용기간 경과에 따른 손상증가 (가로보/세로보 도장들뜸, 보수불량, 굽힘, 교면포장 라벨링, 아스콘 균열, 신축이음 본체녹발생, 후타재 파손, 교대/교각 균열, 철근노출, 박리 등)로 인하여 환산결합도 점수가 0.174 ⇨ 0.211로 증가한 것으로 분석되었다.

| 구 분 | | '13년 정밀점검 | | 금회('15년) 진단 | | 결합도 지수 변화요인 |
|---|---|---|---|---|---|---|
| | 거더 | b | 0.133 | b | 0.150 | · 공용중 손상증가 |
| 기타 부재 | 포장 | b | 0.150 | b | 0.200 | · 라벨링, 아스콘 균열 증가 |
| | 난간, 연석 | b | 0.200 | c | 0.267 | · 균열, 굽힘 증가 |
| 하부 구조 | 하부 | b | 0.229 | b | 0.257 | · 균열, 철근노출, 박리 증가 |

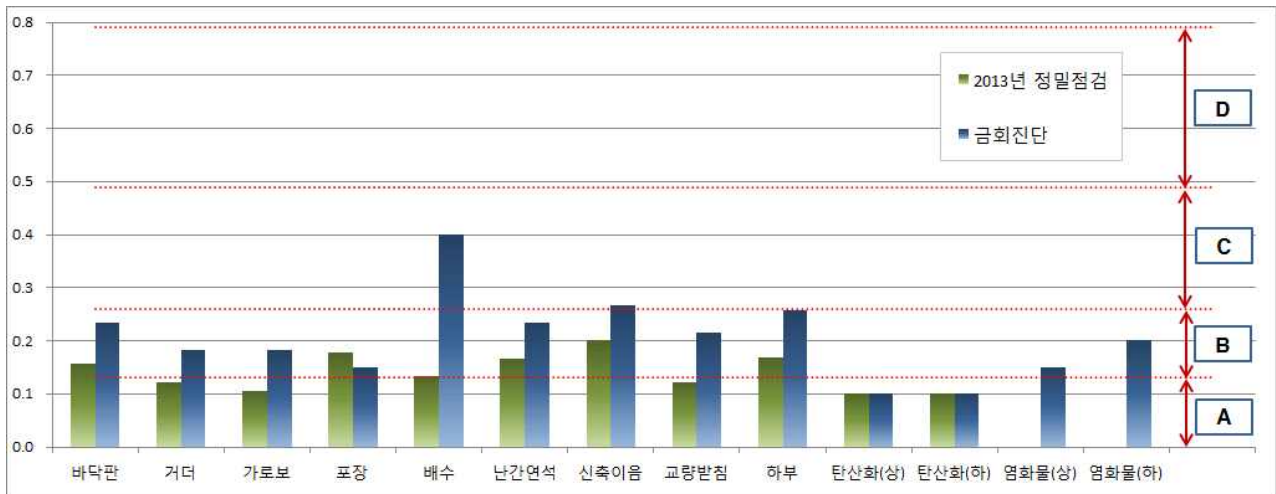
【그림 4.3.2】 기 점검 결과와의 부재별 상태평가 결과 비교(부산)

- 최종 상태평가 결과, 상태기준은 “B”로 평가되었으며, '13년 정밀점검 이후 구조적 영향을 미칠만한 손상에 진전은 없는 것으로 조사되었다.
- 상·하부구조의 기 손상들은 국부적으로 보수가 되었으나, 공용 경과에 따른 손상이 증가되었으며, 일부 미보수된 손상 및 보수부 재손상이 발생되었다.
- 공용기간 경과에 따른 손상증가 (바닥판 균열/백태, 재료분리, 가로보/세로보 도장박리, 굽힘, 보수불량, 변형, 배수시설 배수관 이음부 누수, 배수관 상태불량 등)로 인하여 환산결합도 점수가 0.194 ⇨ 0.219으로 증가한 것으로 분석되었다.

| 구 분 | | '13년 정밀점검 | | 금회('15년) 진단 | | 결합도 지수 변화요인 |
|---|---|---|---|---|---|---|
| 상부<br>구조 | 바닥판 | b | 0.200 | b | 0.233 | · 균열/백태, 재료분리 증가 |
| | 배수 | a | 0.100 | c | 0.400 | · 배수관 이음부 누수, 배수관 상태 불량 증가 |
| | 신축이음 | b | 0.200 | c | 0.267 | · 공용중 손상 증가 |
| 받침 | 교량받침 | b | 0.200 | b | 0.214 | · 공용중 손상 증가 |

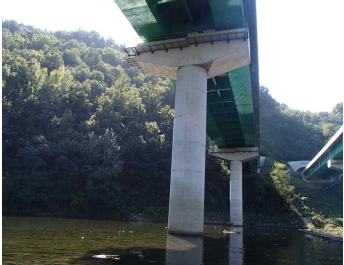
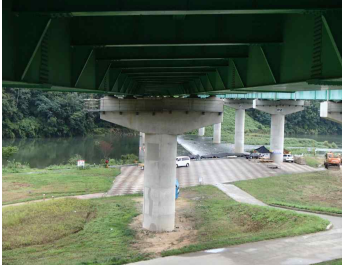
| 점 검 부 위 | | 점 검 항 목 |
|---|---|---|
| 주<br>요<br>부<br>위 | <p>&lt;교 각 P3&gt;</p> | <p>&lt;교 각 P5&gt;</p> |

- 교각의 외관조사 결과, 망상균열, 균열, 파손, 그을음/박락, 재료분리, 누수오염, 이물질(폐콘크리트)퇴적 등의 손상이 조사되었으며, 조사된 균열은 비구조적 균열로 구조물의 내구성 확보를 위해 0.3mm이상 균열은 주입보수를 실시하고, 0.2mm이하 균열은 표면처리 실시가 바람직하다.

- 그을음/박락, 재료분리 손상은 내구성 확보를 위해 손상부 제거 후 단면보수가 필요하며, 표면부 파손은 손상정도가 경미하여 주의관찰이 바람직하다.
- 대구방향 P3의 누수오염은 배수관 길이부족에 의한 손상으로 구조물의 내구성 확보를 위해 배수관 길이 연장이 바람직하다.
- 이물질(폐콘크리트) 퇴적은 원활한 유지관리를 위해 청소를 하는 것이 바람직하다.
- 용평1교는 밀양강을 횡단하는 교각으로 교각 P1~P3가 하천상에 위치하고 있으며, 수중부 교각의 외관상태는 유수에 의한 침식 및 파손이 발생되지 않은 양호한 상태이며, 교각 주변은 세굴방지용 사석채움 시공으로 하상 상태는 양호한 것으로 조사되었다.

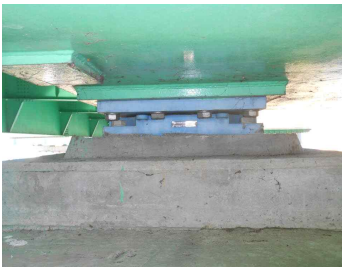
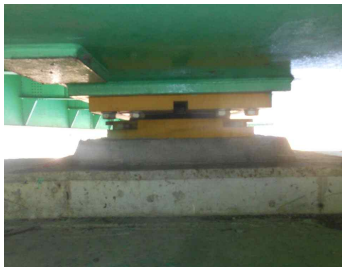
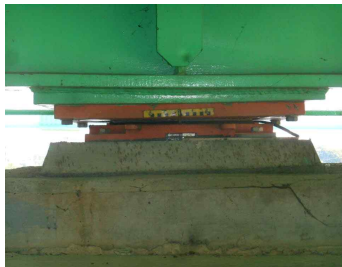
- 교량받침은 포트받침으로 설치되어 있으며, 받침Plate 녹발생, 받침 몰탈 균열, 받침 콘크리트 균열, 재료분리, 파손 및 철근노출, 받침 고무재 탈락, 인디게이터 탈락 등의 손상이 조사되었으나, 받침 가동에 유해한 영향을 미칠만한 손상은 확인되지 않았다.
- 받침Plate 녹발생은 내구성 및 건전성 확보를 위해 재도장 실시가 필요하다.
- 받침몰탈 및 받침 콘크리트 0.2mm이하 균열은 표면처리가 바람직하며, 받침콘크리트 재료분리, 파손, 철근노출은 시공미흡에 의한 손상으로 내구성 확보를 위해 단면보수가 필요하다.
- 받침내로 이물질 유입방지를 위해 설치한 고무재의 탈락 손상은 받침 기능발휘에는 영향이 없어 주의관찰토록하고, 인디게이터 탈락은 원활한 유지관리를 위해 재설치가 필요하다.
- 연단거리 측정 결과, 실측 연단거리가 계산 연단거리를 상회하고 있는 것으로 측정되어 시방규정을 만족하고 있는 것으로 검토되었다.
- 교량받침의 가동여유량을 검토한 결과, 설계기준온도에 따른 하절기 최대 신장여유량 및 동절기 최대 신축여유량을 받침장치 모두 충분히 확보하고 있는 것으로 평가되었다.

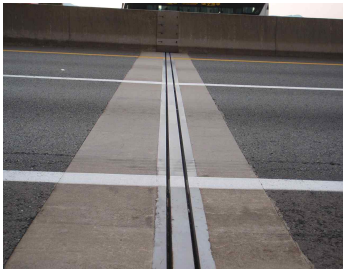
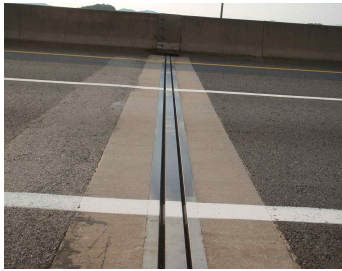
| 점 검 부 위 | | 점 검 항 목 |
|---|---|---|
| 주<br>요<br>부<br>위 | <p>&lt;신축이음장치 A1&gt;</p> <p>&lt;신축이음장치 P3&gt;</p> | |

- 신축이음장치는 A1, P3, A2에 Rail Joint로 시공되었으며, 외관조사 결과, 전반적으로 신축거동은 원활하나, 신축이음 본체 녹발생, 유간부 토사퇴적, 차수판 앵커볼트/너트 탈락 및 풀림, 후타재 균열(0.2~0.3mm), 후타재 파손 등의 손상이 조사되었다.
- 신축이음 본체 녹발생은 내구성 확보를 위해 도장 실시가 바람직하며, 유간부 토사퇴적은 신축거동 제한으로 구조물에 영향을 미칠 수 있어 주기적인 청소가 바람직하다.

- 차수관 앵커볼트/너트 탈락 및 풀림 등의 손상이 조사되었으므로 차수관의 건전성 확보를 위해 보수가 바람직하다.
- 후타재에 발생된 균열은 급속시공 및 조기차량 통행 등 제한적 시공여건에 의해 발생된 손상으로 후타재의 내구성 확보를 위해 0.3mm이상 균열은 주입보수를 실시하고, 망상균열 및 0.2mm이하 균열은 주의관찰이 바람직하며, 국부적인 파손은 빈번한 차량 통과에 따라 손상확대가 우려되므로 단면보수를 실시토록 한다.
- 금회 신축이음 유간을 검토한 결과, 신축이음 모두 신장여유량을 확보하고 있는 것으로 확인되었다.
