# 제 출 문

신대구부산고속도로 주식회사 귀중

귀사와 2015년 8월 5일자로 계약을 체결한 “2015년 하반기 시설물 안전점검 용역(2구간 정밀안전진단)”을 성실히 수행하고 밀양대교(대구, 부산)의 결과를 본 보고서에 수록하여 부속 자료와 함께 제출합니다.

## 밀양대교(대구) 정밀안전진단 결과표

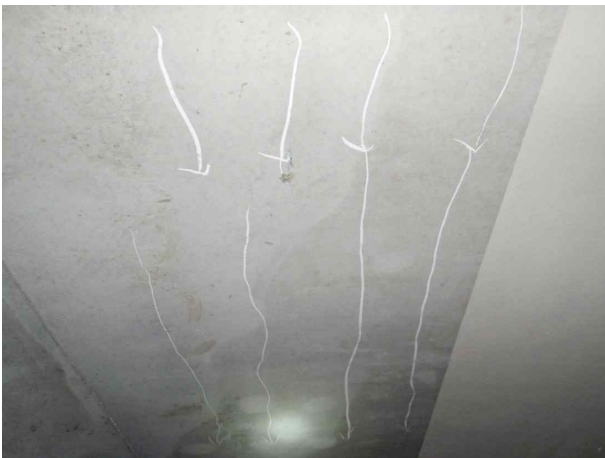
| 종방향 균열(S5, 상부 슬래브) | 0.2mm 벽체균열(S9, 시공이음부) |

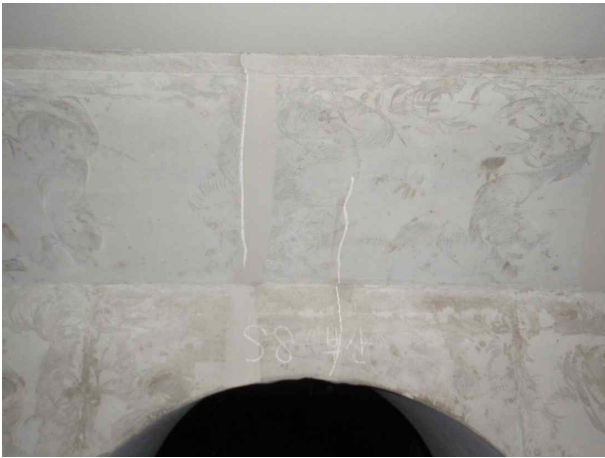
| 0.2mm 격벽 균열(S8, 대구방향) | 균열/백태(S25, 상부슬래브) |

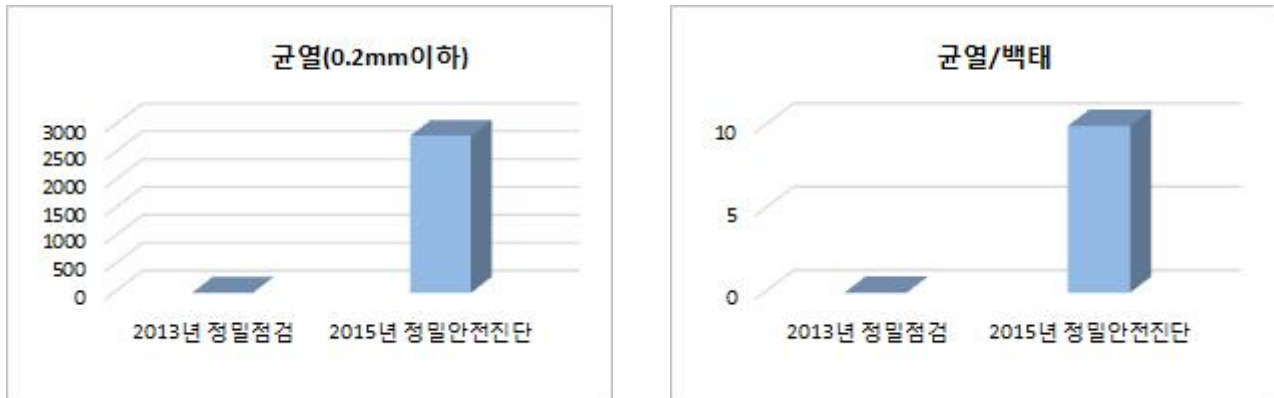
【그림 3.2.1】 PSC BOX 거더 내부 기 점검 결과 비교(대구)

| 구 분 | 2013년 정밀점검 | 2015년 정밀안전진단 | 비 고 |
|---|---|---|---|
| 균열(0.2mm이하) | - | 2,813.9m | |
| 균열/백태 | - | 10.0m | |

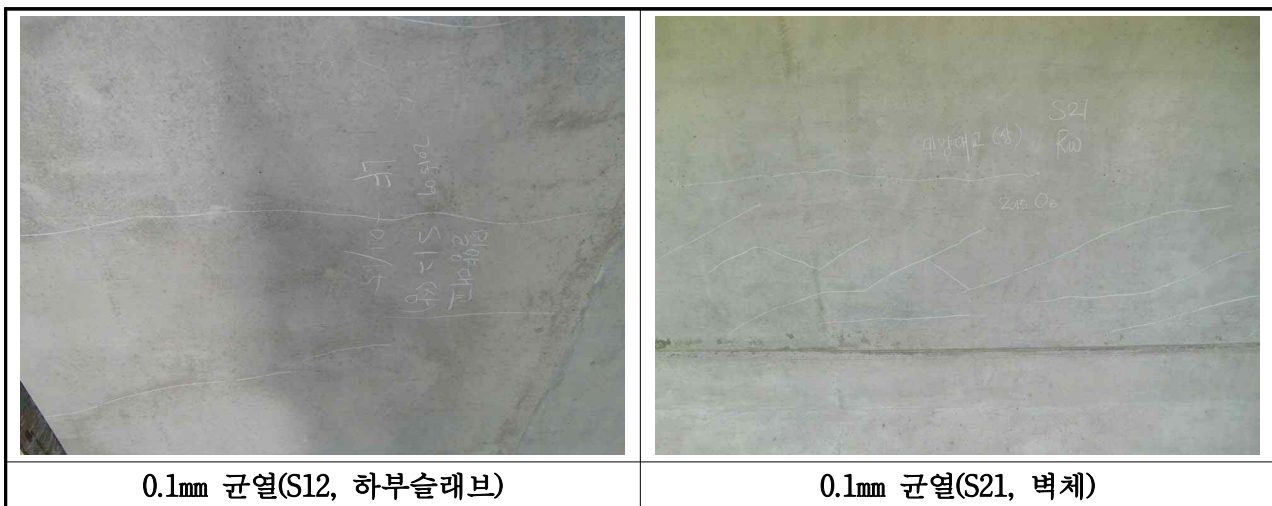
【사진 3.2.3】 PSC BOX 거더 외부 손상현황(대구)

- PSC BOX거더 외부에 대하여 기 점검 결과를 토대로 주요 손상의 진전여부를 검토한 결과, 시공초기 발생된 것으로 판단되는 0.2mm이하의 미세균열이 다수 조사되었으며, 이는 금회 진단시 점검장비 등을 이용한 근접조사에 의해 추가로 조사된 것으로 판단된다. 또한, 균열/백태 등의 손상이 일부 추가로 조사되었다.

- 박스 외부의 발생된 손상은 시공적, 환경적 요인에 의한 손상으로 장기 공용에 따라 Tendon이나 철근 부식, Con'c 내구성에 영향을 미칠 수 있어 0.2mm이상 균열 및 균열 부 백태 손상은 주입보수를 실시하고, 0.1mm이하 균열은 표면처리 실시가 바람직하며, 백태손상은 미관 및 내구성 확보를 위해 표면처리가 바람직하다.
- 파손 및 철근노출은 장기 공용시 손상확대가 우려되므로 단면보수가 바람직하며 굽힘 손상은 표면부 굽힘 손상으로 미관 및 내구성 확보를 위해 표면처리가 바람직하다.
- PSC BOX 구조물은 작용하중에 대해 강선 긴장력에 의한 저항하는 구조물로 균열 및 기타 손상에 대해 지속적인 주의관찰 및 적절한 유지관리가 이루어져야 할 것이다.

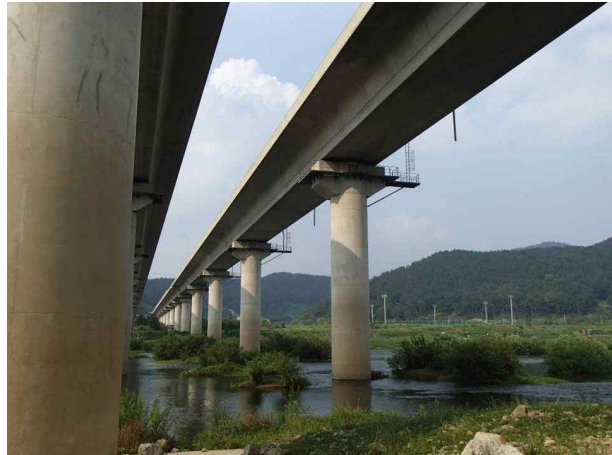
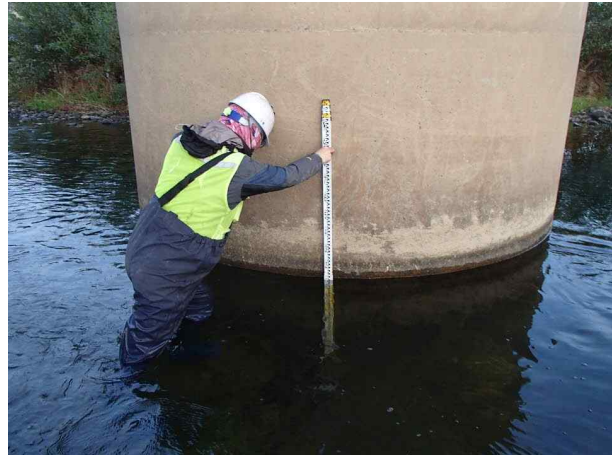
| 수중부 교각 점검 | | 수심측정 : 0.10m~1.15m | |

- 밀양대교(대구)는 밀양강을 횡단하는 교량으로 교각 P2~P13이 하천상에 위치하고 있으나, 점검시 갈수기로 P11~P13만이 수중부에 위치하고 있고, 수중부 최대 수심이 1.15m 이하로 장화를 이용하여 도보 점검을 실시하였다.
- 수중부 교각의 외관상태는 유수에 의한 침식 및 파손이 발생되지 않은 양호한 상태이며, 교각 주변은 세굴방지용 사석채움 시공으로 하상 상태는 양호한 것으로 조사되었다.

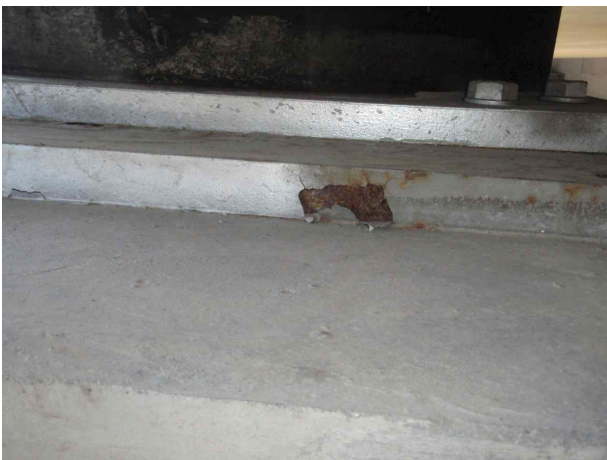
| 받침 Plate 도장박리(P1-Sh2) | 받침 Plate 녹발생(P3-Sh1) |

- 받침장치Plate 도장박리/녹발생, 볼트/와셔 녹발생은 공용기간 증가에 따른 손상으로 내구성 및 건전성 확보를 위해 재도장 실시가 필요하며, 고무재 들뜸 손상은 받침장치 보호를 위한 피복 고무재의 들뜸으로 받침 기능발휘에는 영향이 없어 주의관찰이 바람직하다.
- 받침 물탈 균열은 온도 및 건조수축에 의한 균열로 내구성 확보를 위해 0.3mm 이상 균열은 주입보수를 실시하고, 0.2mm이하 균열은 표면처리가 바람직하며, 물탈 박리, 박락 및 파손은 외적 요인에 의한 모서리부 손상으로 내구성 확보를 위해 단면보수가 필요하다.

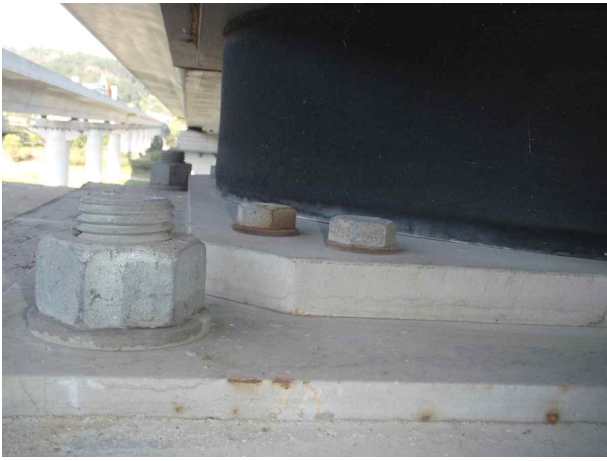
| 볼트/와셔 녹발생(P11-Sh1) | 볼트체결불량(P21-Sh1) |

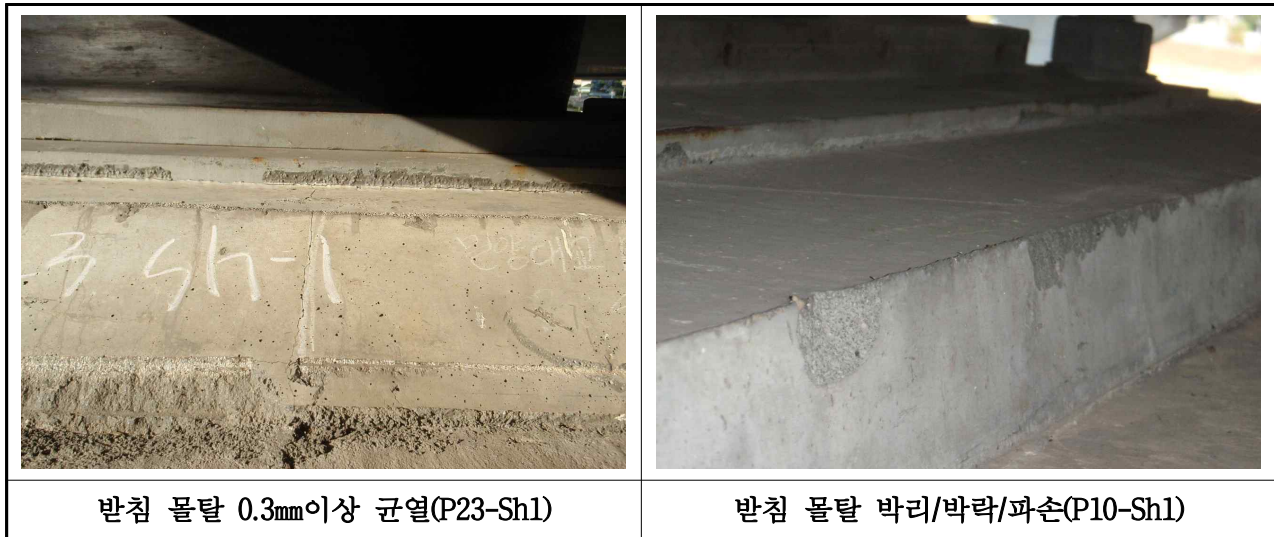
【사진 3.2.10】 교량받침 손상현황(대구, 계속)

- 교량 받침장치는 상부구조에서 발생된 하중을 하부구조로 전달하고 상부구조의 신축 및 회전에 능동적으로 대응하는 부재이며, 본 조사에서는 과반력 및 부반력 발생 여부, 온도변화 및 활하중에 의한 신축거동 여부뿐만 아니라 강재 부식, 콘크리트 손상 여부 등 내구성, 기능성, 사용성 등에 대한 현장조사를 시행하였으며 그 결과는 다음 【표 3.2.9】과 같다.
- 받침장치의 외관조사 결과, 받침Plate 도장박리 및 녹발생, 볼트/와셔 녹발생, 받침 고무재 들뜸, 받침 몰탈 균열, 박리, 박락 및 파손 등의 손상이 조사되었으나, 받침 가동에 유해한 영향을 미칠만한 손상은 확인되지 않았다.

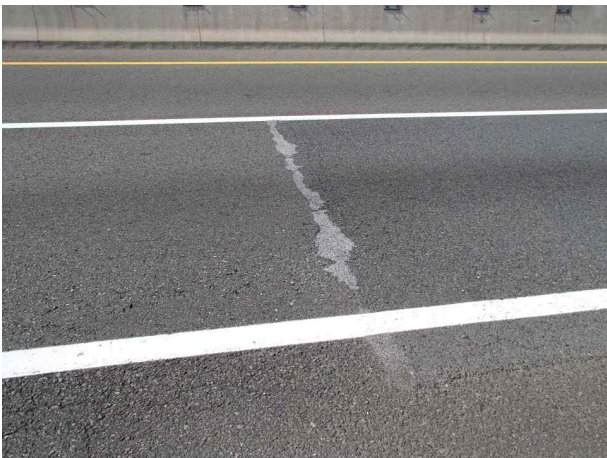
| ASP 라벨링(S24) | ASP 패임(S12) |

- 본 교량의 교면포장은 주기적인 보수작업으로 주행성을 크게 저해할 만한 손상은 조사되지 않았으나, 점검시 발생된 손상은 차량하중 작용으로 손상확대가 우려되고, 포장층내 우수 침투로 구조물의 내구성 저하를 유발할 수 있어 패임, 소성변형은 손상 정도가 경미하나, 주행성을 고려하여 보수 실시가 바람직하며, 기타 손상은 손상확대 여부를 관찰하고 포장 보수 계획 수립 후 적절한 시기에 보수 실시가 바람직하다.

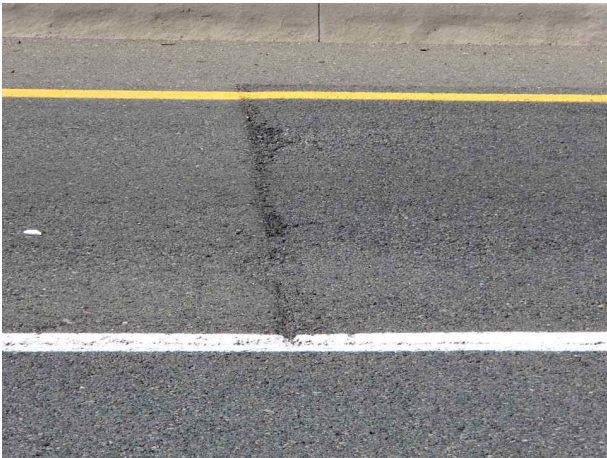
| 포장시공이음/패임(S18) | 포장시공이음(S4) |

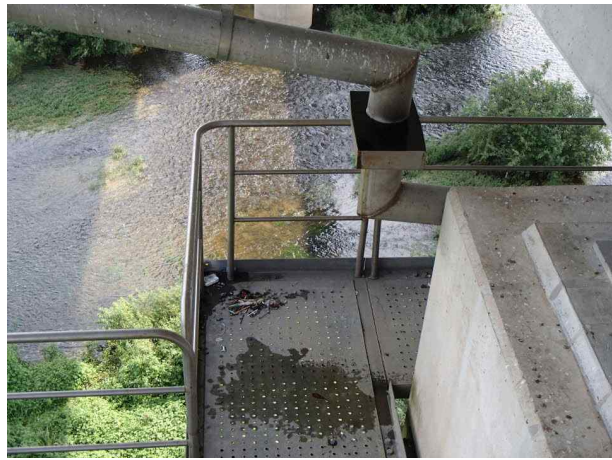
- 배수시설에 대한 외관조사 결과, 전반적으로 양호한 상태이나, 일부 개소에서 배수관 막힘, 배수관 이음부 누수, 배수관 길이부족 손상이 조사되었다.
- 배수시설에 발생한 손상은 공용증가에 따른 이물질 퇴적, 시공시 설치미흡에 의한 손상으로 조사되었다.

| 배수관 막힘(S15, P14측) | 배수관 길이 부족(P24) |

- 조사된 균열은 비구조적 균열로 구조물의 내구성 확보를 위해 0.3mm이상 균열은 주입보수를 실시하고, 0.2mm이하 균열은 표면처리 실시가 바람직하다.
- 표면오염, 누수오염/박리/열화 손상은 배수관 막힘, 길이부족에 의한 손상으로 배수관 청소 및 길이 연장이 필요하며, 배수관 보수 후 미관 및 내구성 확보를 위해 표면처리 실시가 바람직하다.
- 이물질(조류배설물) 퇴적은 조류서식에 의해 발생된 손상으로 이물질(조류배설물) 제거 및 청소가 필요하며, 조류배설물은 콘크리트 부식 등 구조물 열화 확대 가능성이 있어 주기적인 유지관리가 필요하다.

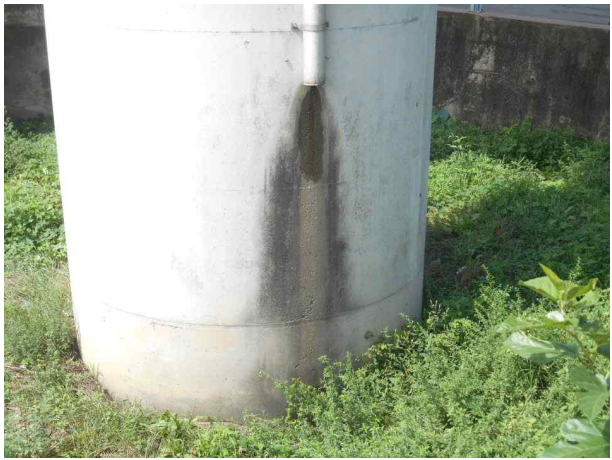
- 교각에 대한 외관조사결과, 망상균열, 균열, 표면오염, 누수오염/박리/열화, 이물질(조류배설물) 퇴적 등의 손상이 조사되었다.
- 발생균열은 대부분 코핑부, 기둥부에 발생된 0.3mm이하의 수직 및 망상균열로 균열 폭, 균열 형태 및 위치 등을 고려 할 때 온도 및 건조수축에 의해 발생된 비구조적 균열로 판단된다.
- 표면오염은 교각 P14에 위치한 배수관 막힘에 의한 월류 손상으로 조사되었으며, 누수오염/박리/열화 손상은 교각 P24에 설치된 배수관의 길이 부족에 의한 손상으로 조사되었다.

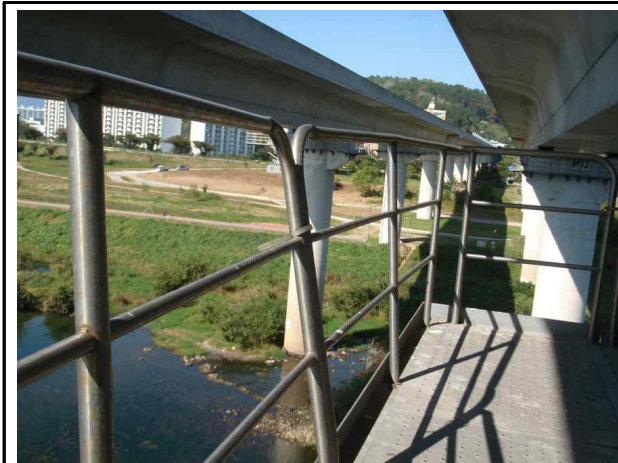
점검로 난간지주변형(P12)

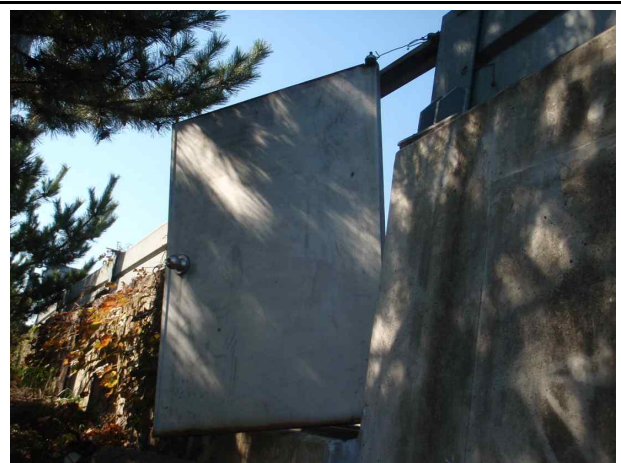
시점부 출입문 고정상태 불량

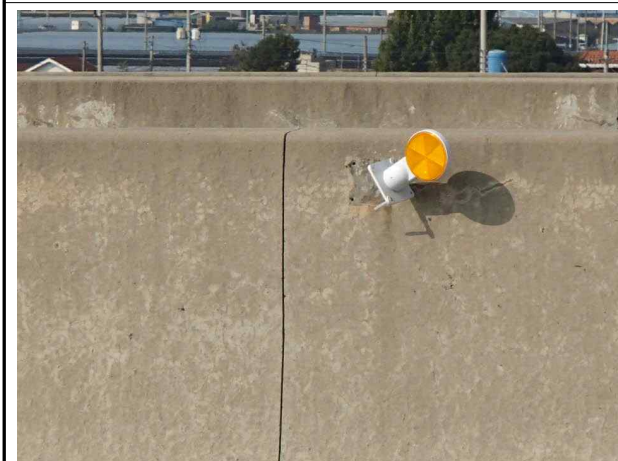
텔레네이터 파손(S13)

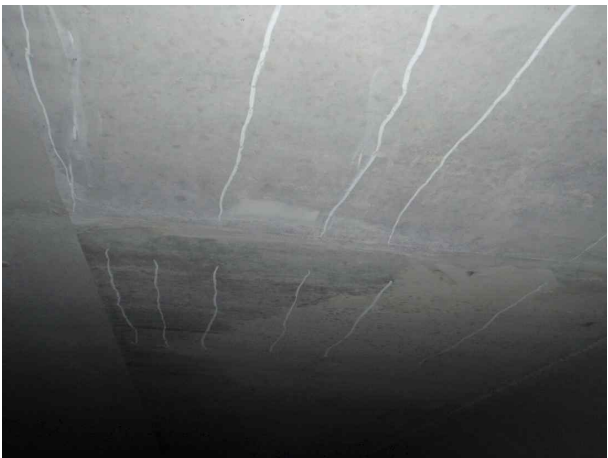
| 종방향 균열백태(S2, 상부 슬래브) | 0.2mm 벽체균열(S3, 시공이음부) |

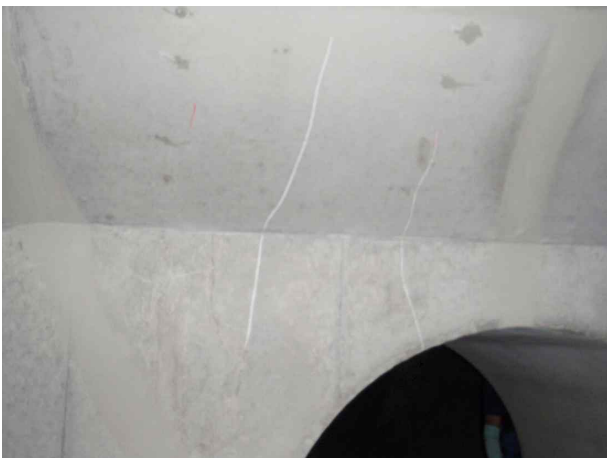
| 0.2mm 격벽 균열(S25, 부산방향) | 균열/백태(S14, 벽체) |

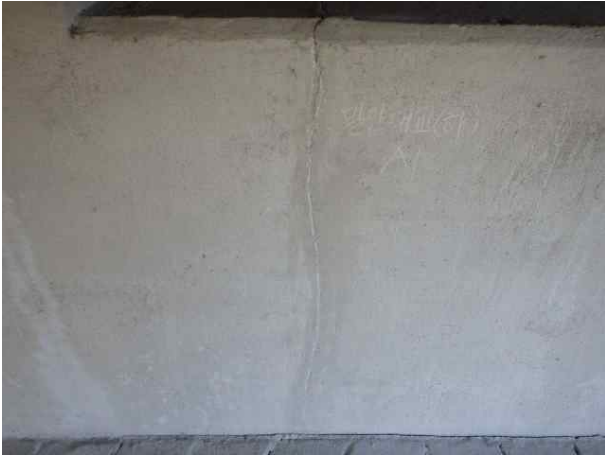
- 교대의 외관조사 결과, 균열, 체수 흔적, 배수측구균열, 법면보호블럭 침하, 파손, 통로BOX 백태 등의 손상이 조사되었다.
- 발생균열은 교좌면, 벽체에 발생된 0.2mm이하의 수직균열로 온도 및 건조수축에 의한 비구조적 균열로 판단되며, 침하 및 지지력 부족에 의한 전단면 균열은 조사되지 않았다.
- 교좌면 체수 흔적은 교좌면 단부측 손상으로 방호벽측 신축이음 단부의 마감불량에 의해 발생된 것으로 조사되었고, 배수측구 균열, 법면보호블럭 침하는 다짐한계에 따른 지반침하 손상으로 조사되었다.
- 파손 손상은 신축이음 설치를 위해 교대 흉벽 상단 콘크리트 파취 후 마무리 시공미흡에 의한 손상으로 조사되었다.
- 통로BOX의 백태 손상은 출입구 및 이음부 누수에 의한 손상으로 조사되었다.

| 0.2mm 균열(A1 벽체) | 교좌면 체수 흔적(A1 교좌면) |

- 조사된 균열은 비구조적 균열로 구조물의 내구성 확보를 위해 표면처리가 바람직하며, 체수 흔적은 방호벽측 신축이음 단부의 마감불량에 의한 손상으로 향후 신축이음 교체시 하부로의 누수 방지를 위해 단부 마감에 대한 정밀 시공이 필요하다.
- 법면보호블럭 침하 및 배수측구 균열은 우수 유입 방지를 위해 침하부 채움 및 측구 균열부 보수 실시가 바람직하고, 파손 손상은 점검시 파손으로 인한 추가 손상은 조사되지 않았으나, 장기 공용에 따른 손상확대 우려가 있어 단면보수 마감 실시가 바람직하다.
- 통로BOX 백테 손상은 구조물의 내구성 확보를 위해 표면처리가 바람직하다.

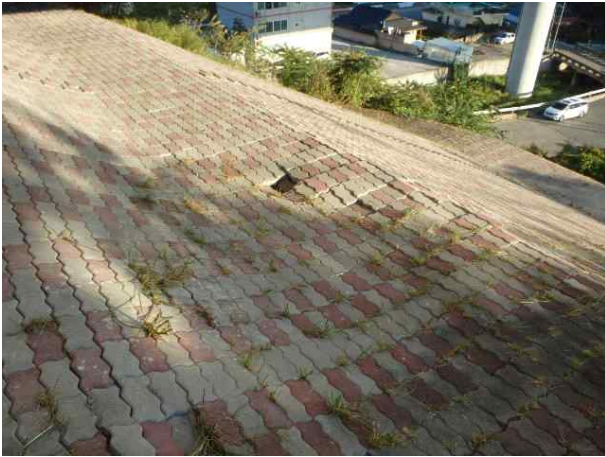
| 법면보호블럭 침하(A2 교대 전면부) | 파손(A1 홍벽 상단 신축이음부) |

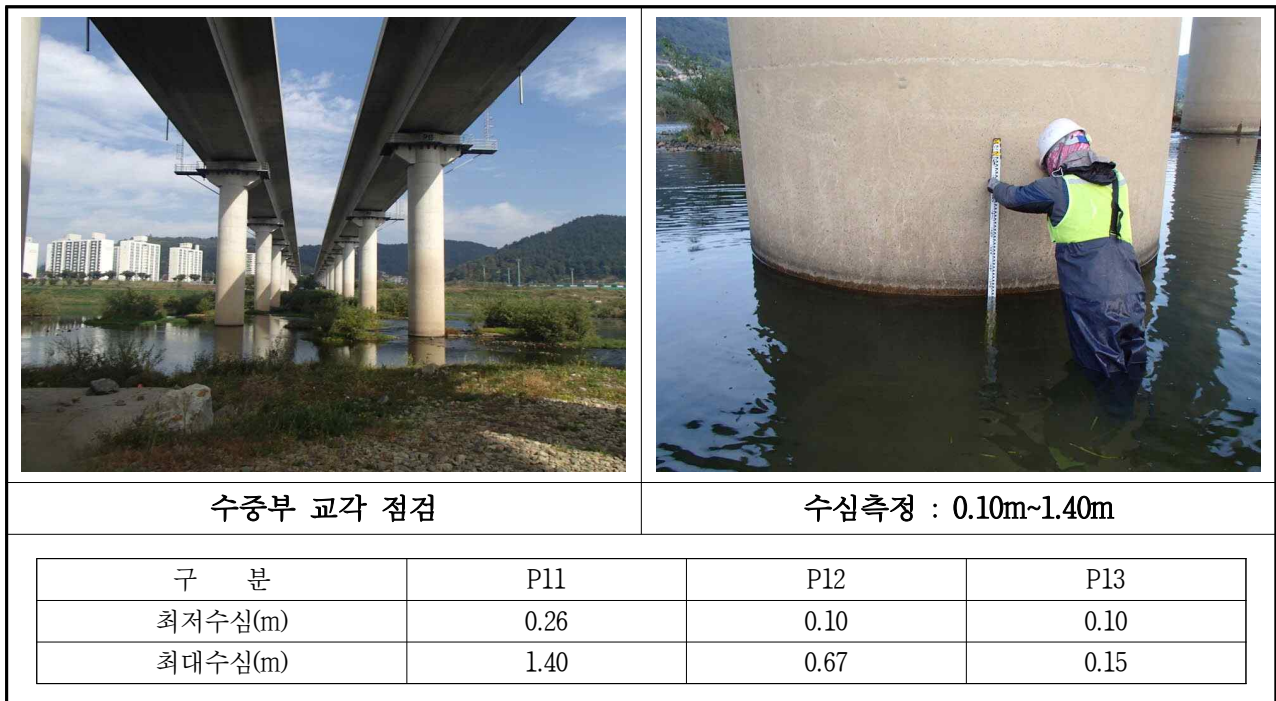
| 시험위치 | | 비파괴시험 | | 반발경도법(MPa) | 초음파속도법(MPa) | 설계기준 강도(MPa) |
|---|---|---|---|---|---|---|
| | 좌측복부 S10 | 56.3 | 4.286 | 45.9 | 40.3 | |

- 밀양대교(부산)는 밀양강을 횡단하는 교량으로 교각 P2~P13이 하천상에 위치하고 있으나 점검시 갈수기로 P11~P13만이 수중부에 위치하고 수중부 최대 수심이 1.40m 이하로 장화를 이용하여 도보 점검을 실시하였다.
- 수중부 교각의 외관상태는 유수에 의한 침식 및 파손이 발생되지 않은 양호한 상태이며, 교각 주변은 세굴방지용 사석채움 시공으로 하상 상태는 양호한 것으로 조사되었다.

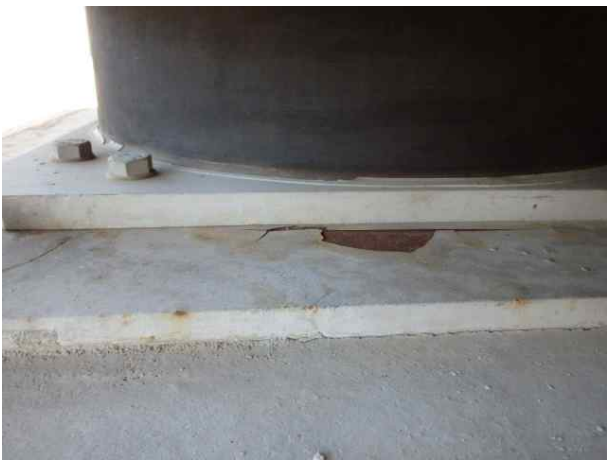
| 받침 Plate 녹발생(P3-Sh1) | 받침 Plate 녹발생(P23-Sh1) |

- 받침장치Plate 녹발생, 볼트 녹발생은 공용기간 증가에 따른 손상으로 내구성 및 건전성 확보를 위해 재도장 실시가 필요하다.
- 받침 고무재 들뜸은 받침장치 보호를 위한 피복 고무재 들뜸이며 배부름은 받침장치의 경미한 손상으로 10년의 공용년수를 감안할 때 기능발휘에는 문제가 없는 것으로 판단되어 주위관찰이 바람직하다.
- 받침 물탈 균열은 균열은 온도 및 건조수축에 의한 손상으로 0.3mm 이상 균열은 주입보수를 실시하고, 0.2mm이하 균열로 표면처리가 바람직하며, 받침 물탈 들뜸, 박락, 파손 손상은 외적요인에 의한 손상으로 내구성 확보를 위해 단면보수가 필요하다.

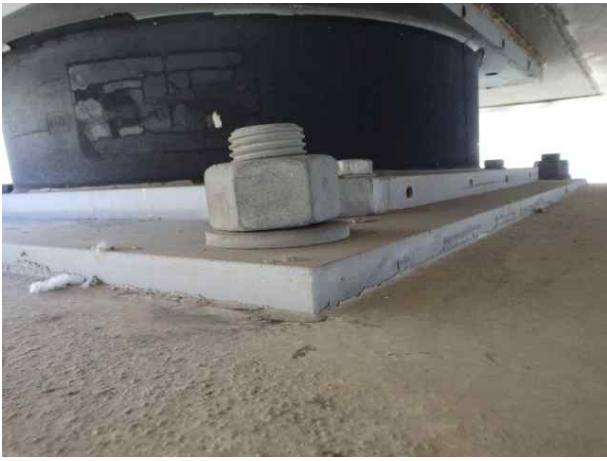
| 볼트 체결 불량(P16-Sh2) | 받침 고무재(피복고무재) 들뜸/배부름(P23-Sh1) |

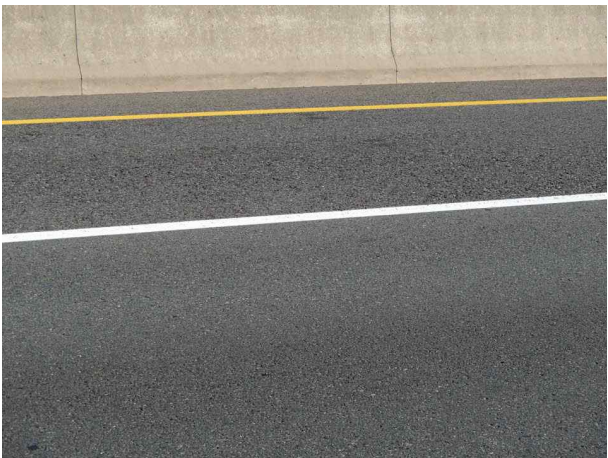
- 교면포장에 대한 외관조사 결과, 아스콘 패임, 라벨링, 접속부 이격, 시공이음 등의 손상이 조사되었다.
- 포장부의 라벨링, 아스콘 패임 공용기간 중 교통량 증가 및 중차량 통행에 의해 발생한 일반적인 손상으로 차량의 주행성을 크게 저해할 만한 손상은 조사되지 않았다.
- 접속부 이격은 포장시공시 신축이음 후타재 접속부의 마감시공 미흡에 의한 손상으로 조사되었으며, 시공이음은 구간보수, 차선별 포장시 발생한 손상으로 구간별 손상확대가 이루어지고 있는 것으로 조사되었다.

| ASP 라벨링(S1) | ASP 패임(S12) |

- 본 교량의 교면포장은 주기적인 보수작업으로 주행성을 크게 저해할 만한 손상은 조사되지 않았으나, 점검시 조사된 패임 손상은 방치시 포창층의 우수 침투, 교통하중의 반복적인 재하 및 충격작용 등으로 인해 손상의 확대 가능성이 있으므로 차량의 주행성 및 구조물의 내구성 증진을 위해 보수 실시가 바람직하며, 기타 손상의 경우 그 손상정도가 경미하여 향후, 손상진행 여부에 따른 적절한 보수가 바람직하다.

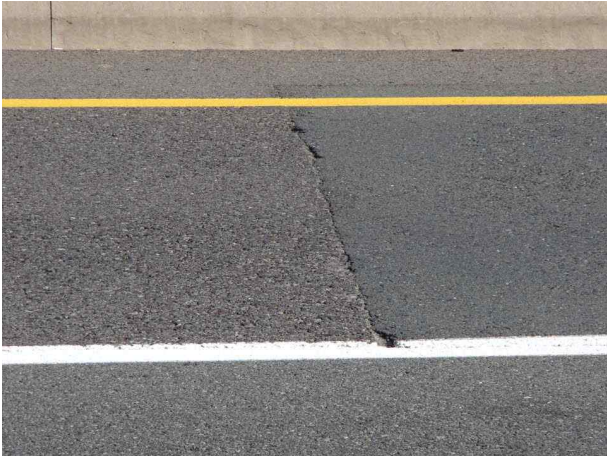
| 포장시공이음/패임(S12) | ASP 접속부 이격(S25) |

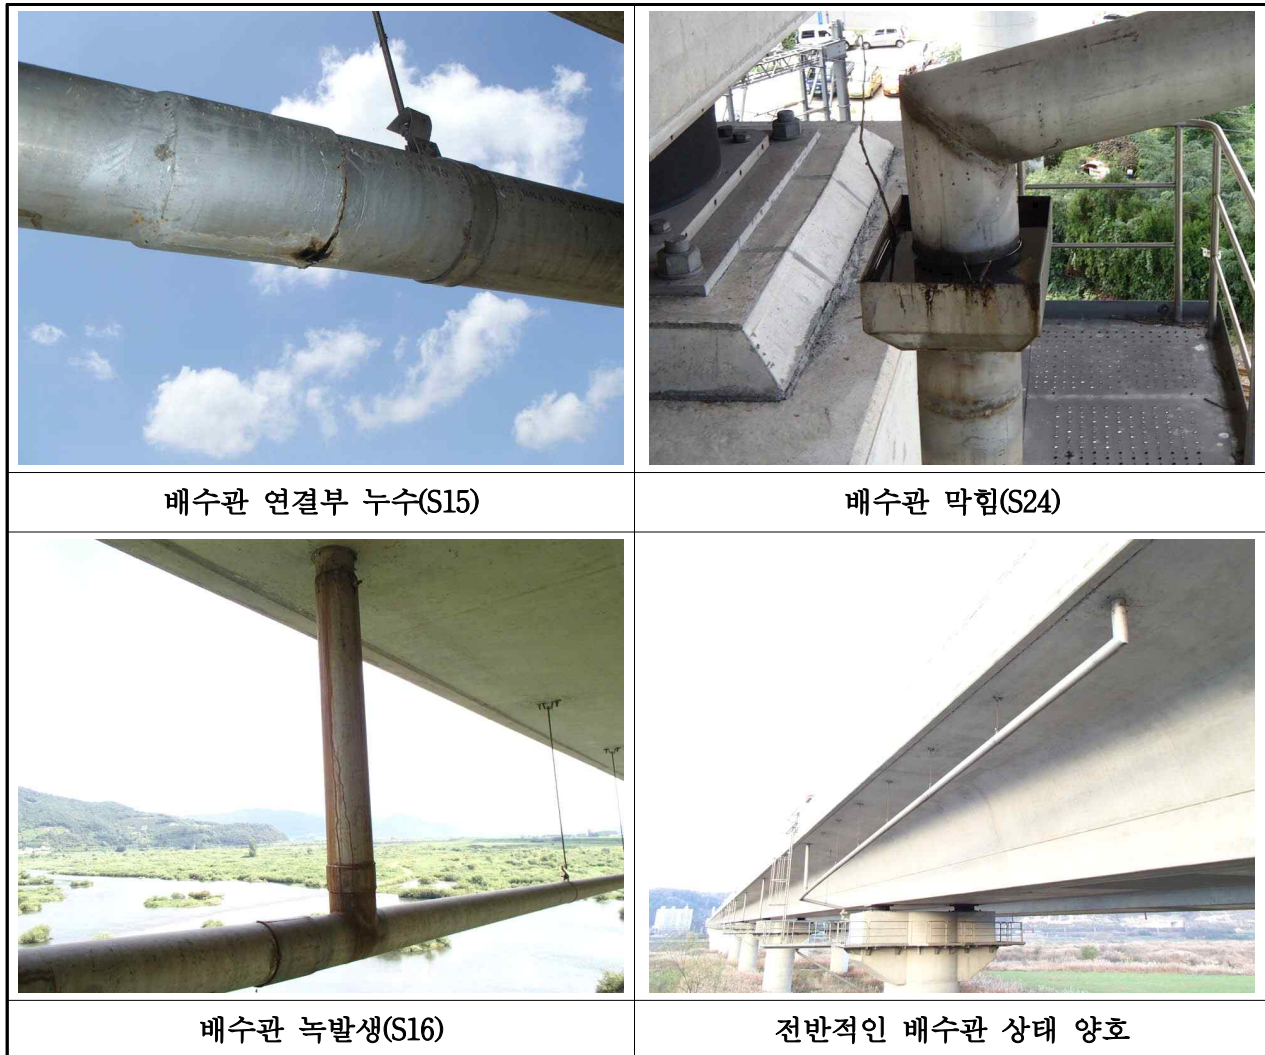
【사진 3.3.17】 배수시설 손상현황(부산)

- 배수시설에 대한 외관조사 결과, 전반적으로 양호한 상태이나, 일부 개소에서 배수관 연결부 누수, 배수관 녹발생, 배수관 막힘 손상이 조사되었다.
- 배수시설의 일부 구간에 발생한 손상은 공용증가에 따른 배수관 내의 이물질 퇴적 손상으로 이음부 누수에 의한 녹발생, 하부구조의 표면열화 등 2차 손상이 발생되고 있는 것으로 조사되었다.

- 배수관 막힘 및 배수관 녹발생은 교면 하부의 배수관에 이물질 퇴적 손상으로 교면 우수처리에 큰 영향을 미치지 않으나, 하부구조의 및 배수관 주변부에 2차 손상을 유발하고 교량하부 이용자의 피해가능성이 있어 배수관 청소 실시가 바람직하다.
- 배수관 연결부 누수는 기존 보수부에 발생한 손상으로 교량하부에 자전거 도로 및 공원이 있어 누수로 인한 피해가 발생되지 않도록 손상부에 대해 재용접 또는 충전 보수가 바람직하다.

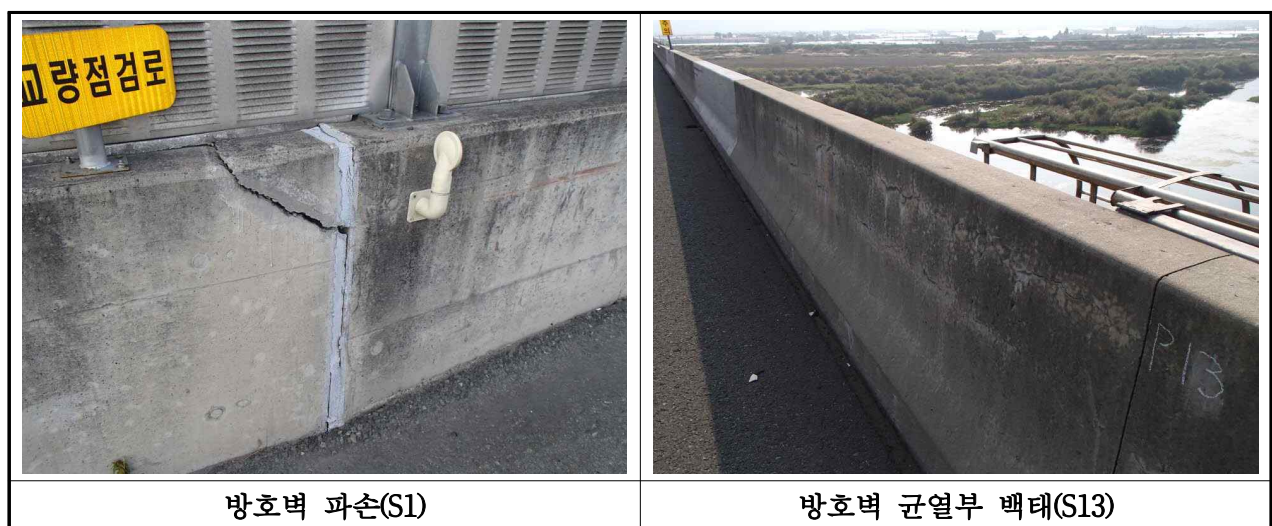
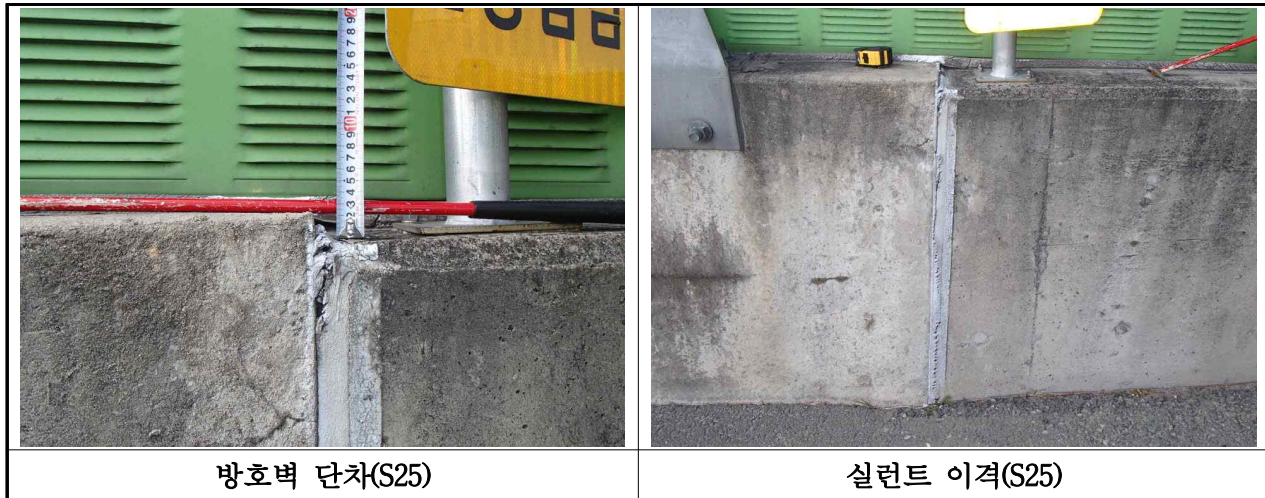
【사진 3.3.19】 방호벽 손상현황(부산)

- 방호벽에 대한 외관조사 결과, 수평 및 수직균열이 다수 조사되었으며, 일부구간에 균열부 백태, 파손, 실런트 이격, 방호벽 단차 등이 발생한 것으로 조사되었다.
- 방호벽의 발생균열은 대부분 온도 및 건조수축에 의한 수직균열과 타설시 차량 진동에 의한 표면부 수평 트임 균열로 일부 균열부에 백태가 발생되었으나, 교량의 안전성에 미치는 영향은 없는 상태로 조사되었다.
- 파손 손상은 신축이음 연단부 파손으로 신축거동에 따른 연단부 응력집중에 의해 모서리측 파손이 발생한 것으로 조사되었으며, 실런트 이격은 공용증가에 의한 손상으로 조사되었다.
- 방호벽 단차는 접속슬래브와 토공 접속부에 발생한 손상으로 구조물과 토공부의 압축성 차이에 발생한 손상으로 조사되었다.

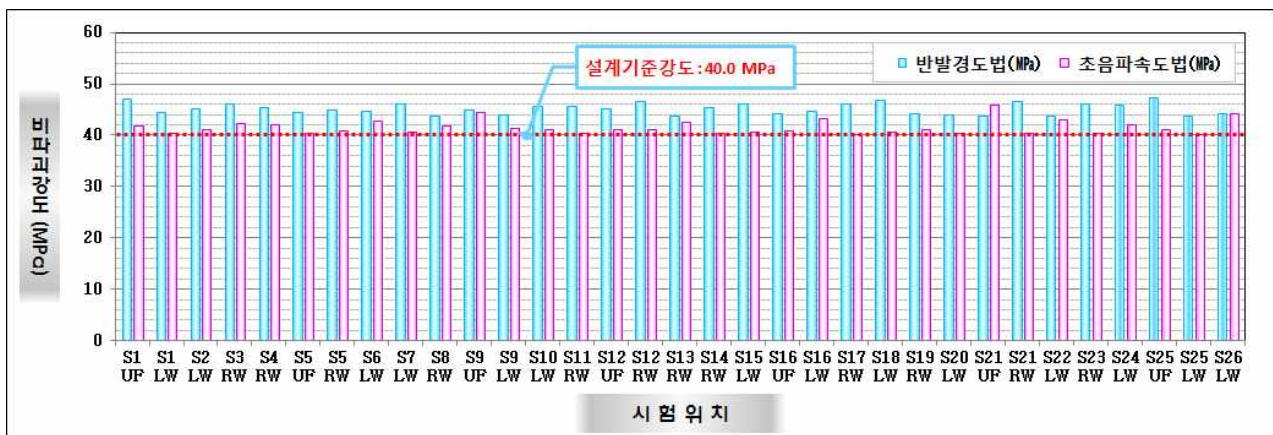
【그림 3.4.12】 상부구조(PSC BOX) 평균압축강도 추정결과(대구)

- 각 시험법에 의한 비파괴강도 검토결과, 설계기준 대비 상부구조 100~119%, 하부구조 103~118%로 반발경도법 및 초음파속도법에 의한 비파괴 추정강도는 모두 100% 이상을 상회하는 값으로 분석되었다.
- 비파괴 추정식에 의해 평가된 강도는 설계기준강도의 100%이상을 만족하면 적절한 것으로 판단함(일본 국토개발기술연구센터)에 따라 전구간 강도가 설계강도에 100%이상으로 조사되어 상·하부구조의 콘크리트 강도는 양호한 것으로 판단된다.
- 따라서, 금회 시험을 실시한 밀양대교(대구) 상·하부구조에 대한 콘크리트 강도는 공용연수 경과에 따른 강도 저하는 없는 것으로 판단된다.

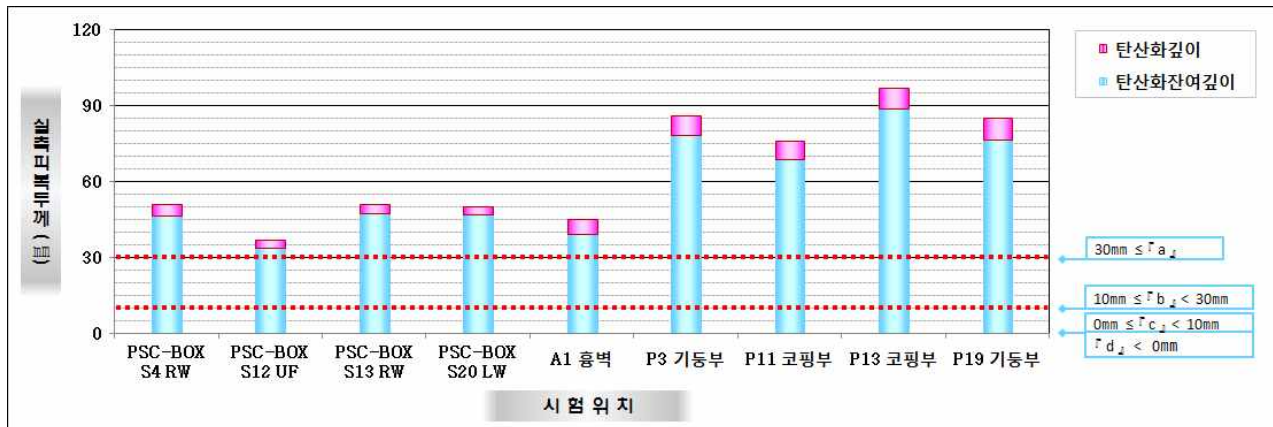
【그림 3.4.14】 탄산화 깊이 측정결과(대구)

콘크리트 부재에 대한 탄산화 깊이 측정결과, 실측 피복두께와 비교시 탄산화 잔여깊이가 30.0mm 이상으로 측정되어 『안전점검 및 정밀안전진단 세부지침(2012. 10)』의 건전성 평가 기준에 의거 “a”로 평가되었으며, 철근까지의 탄산화 도달시간은 시험개소 모두 100년 이상으로 측정되어 탄산화로 인한 내구성 저하 가능성이 없는 양호한 상태로 분석되었다.

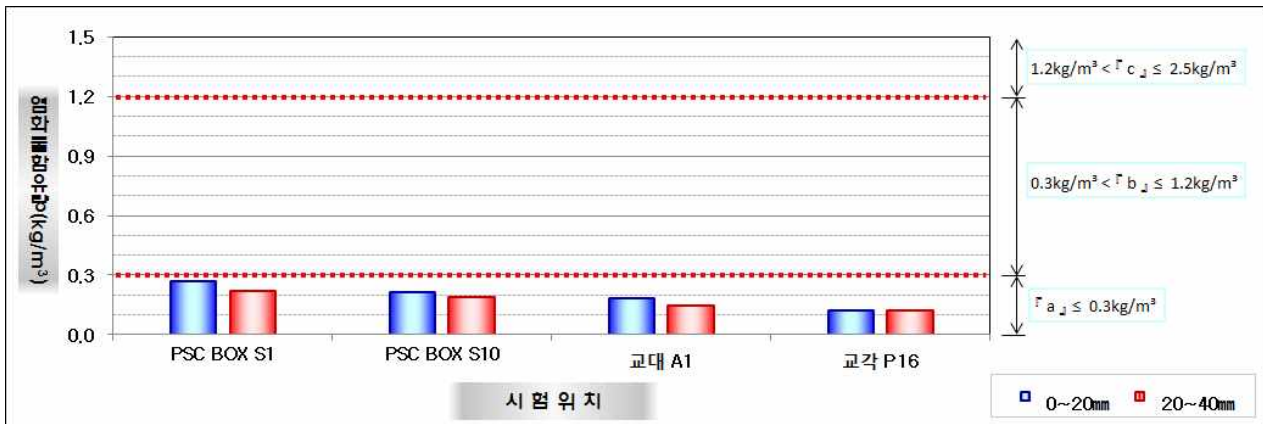
【그림 3.4.15】 염화물시험 측정결과(대구)

콘크리트 시료의 염화물함유량 평가는 “안전점검 및 정밀안전진단 세부지침(2010. 12)” 평가기준에 의거하여 수행하였으며, 깊이별 분석결과 염화물에 의한 부식이 발생할 우려 없는 상태인 “a” 로 평가되었다.

다만, 바닥판상면, 신축이음 인접부재 등은 동절기 제설작업을 위해 살포한 염화칼슘의 영향으로 염화물함유량이 높아져 철근부식 등의 내구성 저하를 야기할 수 있으므로 향후 염화물함유량에 대한 주기적인 측정이 필요하다.

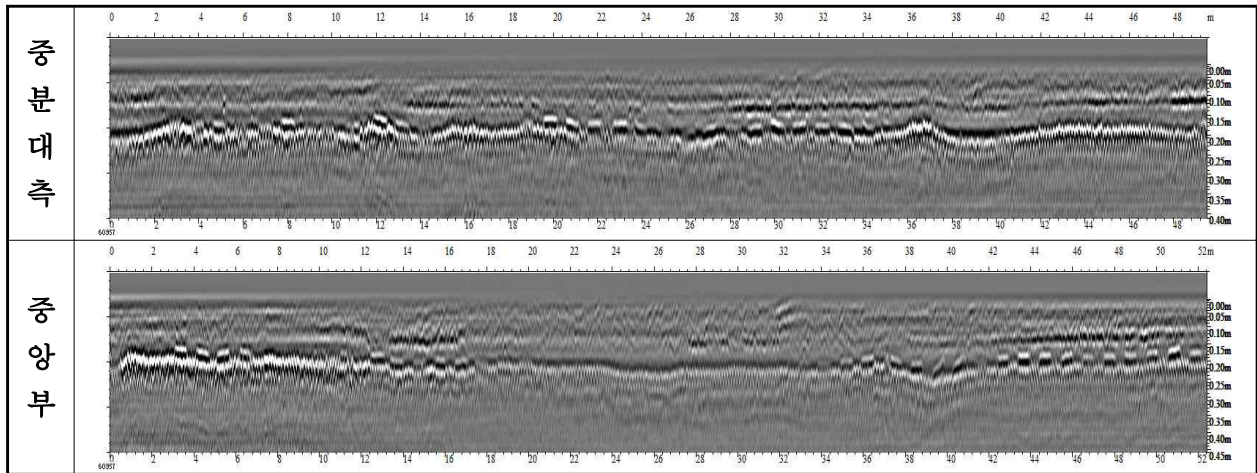
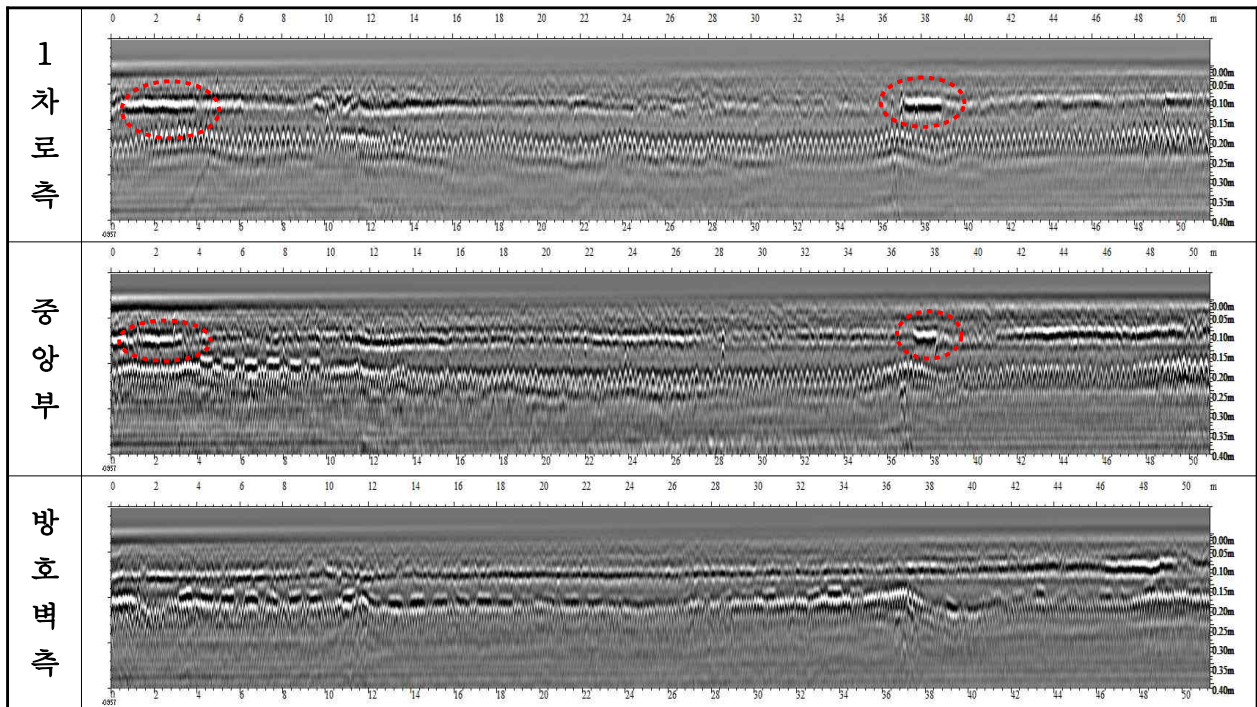
【그림 3.4.16】 밀양대교(대구방향 S26) 교면포장 1차로 탐사결과

【그림 3.4.17】 밀양대교(대구방향 S26) 교면포장 2차로 탐사결과

- 3) 일반적으로 동결기시 염화물계 제설제 살포에 의한 염해, 동결융해의 반복에 의한 동해, 탄산화 등이 복합되어 작용하는 복합열화가 바닥판에서 발생할 경우 그에 따른 팽창압으로 포장층을 밀어 올려 바닥판과 포장층이 들뜨는 현상이 발생되며, 이 경우 횡단경사에 의해 우수가 채수되기 쉬운 외측 가장자리에 발생하는 경우가 많다. 이를 감안하면 5개소의 측선가운데 2차로 방호벽측 포장층의 이상반사파가 강하게 나타나야 하나 본 측정에서는 그러한 특징을 나타내지는 않는다. 이상반사파가 탐지된 위치가 교량의 기하학적 형상과는 일치하지 않으나 탐사심도를 기준으로 포장층과 바닥판의 경계부가 확실하며 본 교량의 포장을 최근 재시공한 이력이 있고 포장자체에서는 특별한 손상이 발견되지 않음을 감안할 때 바닥판의 열화에 의한 손상일 가능성이 크다. 따라서, 포장의 손상진행여부를 바닥판 손상과 연계하여 주의관찰하여야 한다.

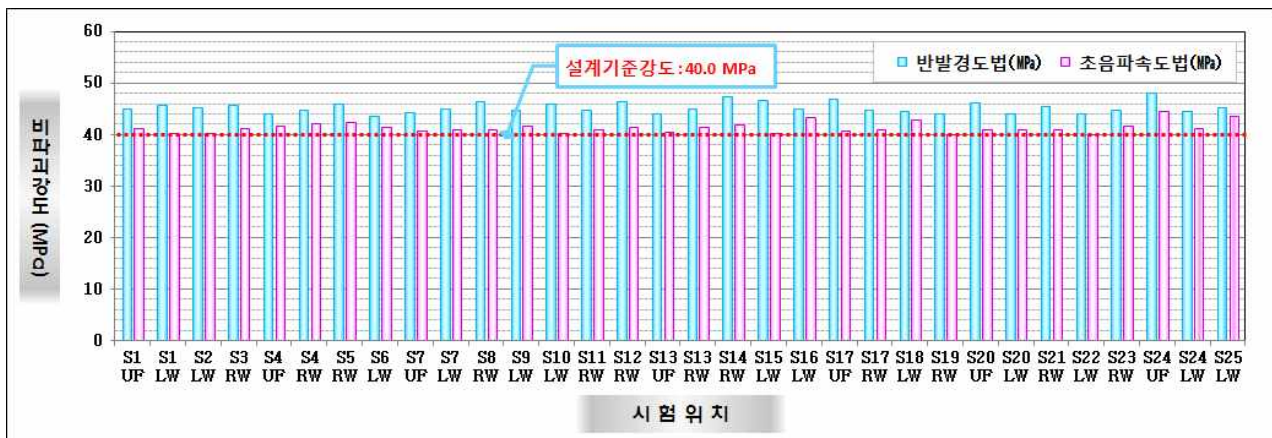
【그림 3.4.18】 밀양대교(부산) 상부구조(PSC BOX) 평균압축강도 추정결과

- 각 시험법에 의한 비파괴강도 검토결과, 설계기준 대비 상부구조 100~121%, 하부구조 103~118%로 반발경도법 및 초음파속도법에 의한 비파괴 추정강도는 모두 100% 이상을 상회하는 값으로 분석되었다.
- 비파괴 추정식에 의해 평가된 강도는 설계기준강도의 100%이상을 만족하면 적절한 것으로 판단함(일본 국토개발기술연구센터)에 따라 전구간 강도가 설계강도에 100%이상으로 조사되어 상·하부구조의 콘크리트 강도는 양호한 것으로 판단된다.
- 따라서, 금회 시험을 실시한 밀양대교(부산) 상·하부구조에 대한 콘크리트 강도는 공용연수 경과에 따른 강도 저하는 없는 것으로 판단된다.

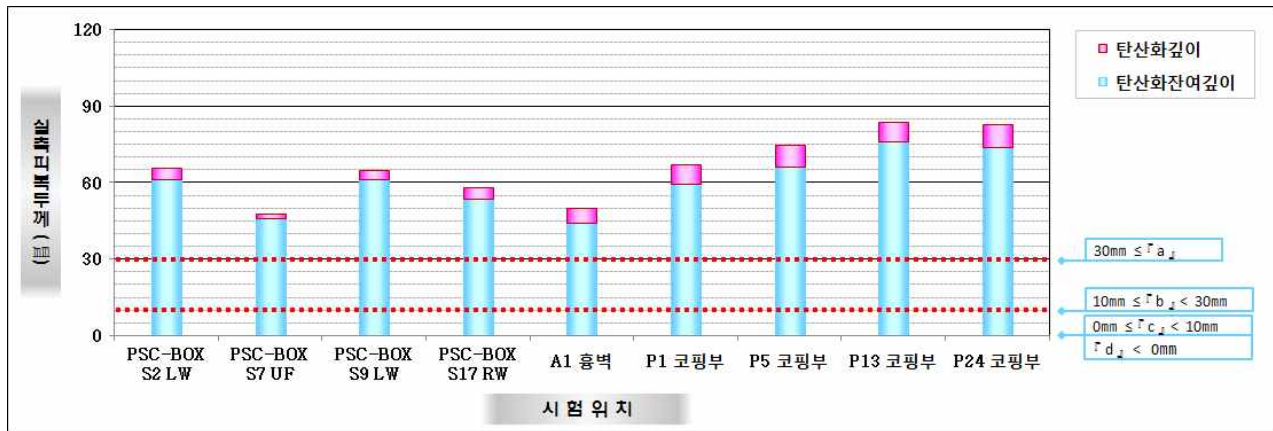
【그림 3.4.20】 탄산화 깊이 측정결과(부산)

콘크리트 부재에 대한 탄산화 깊이 측정결과, 실측 피복두께와 비교시 탄산화 잔여깊이가 30.0mm 이상으로 측정되어 『안전점검 및 정밀안전진단 세부지침(2012. 10)』의 건전성 평가 기준에 의거 “a”로 평가되었으며, 철근까지의 탄산화 도달시간은 시험개소 모두 100년 이상으로 측정되어 탄산화로 인한 내구성 저하 가능성이 없는 양호한 상태로 분석되었다.

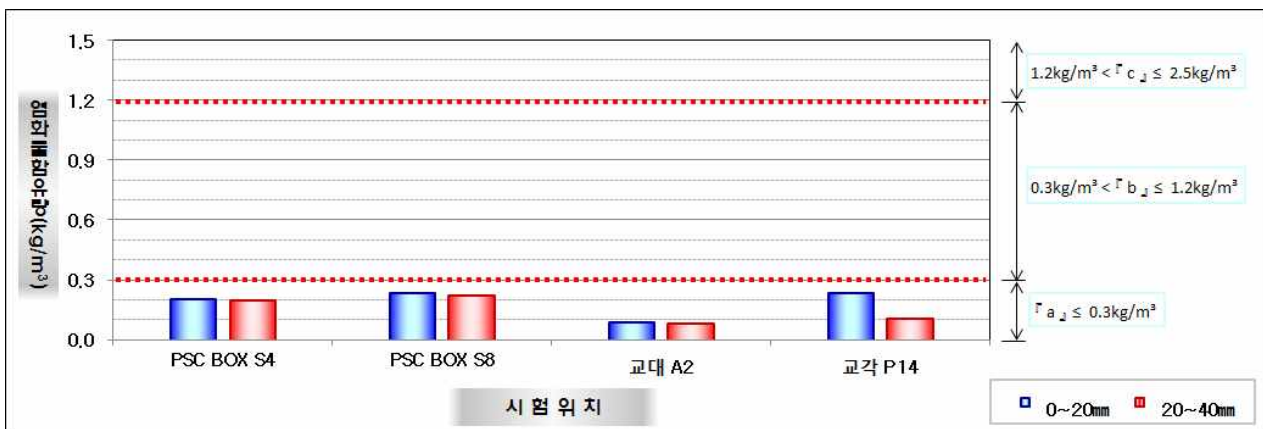
【그림 3.4.21】 염화물시험 측정결과(부산)

콘크리트 시료의 염화물함유량 평가는 “안전점검 및 정밀안전진단 세부지침(2010. 12)” 평가기준에 의거하여 수행하였으며, 깊이별 분석결과 염화물에 의한 부식이 발생할 우려 없는 상태인 “a” 로 평가되었다.

다만, 바닥판상면, 신축이음 인접부재 등은 동절기 제설작업을 위해 살포한 염화칼슘의 영향으로 염화물함유량이 높아져 철근부식 등의 내구성 저하를 야기할 수 있으므로 향후 염화물함유량에 대한 주기적인 측정이 필요하다.

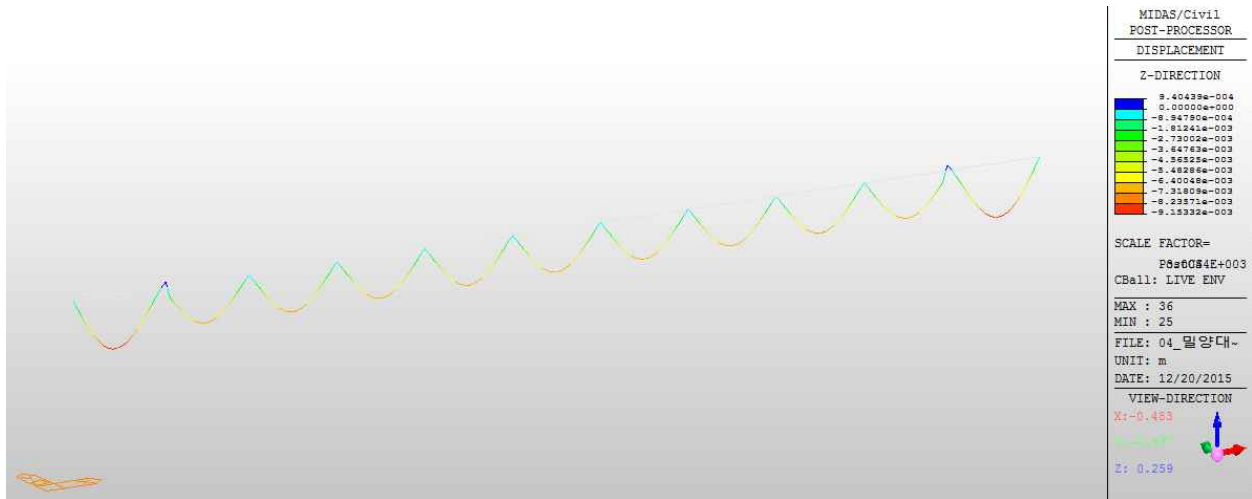
【그림 5.2.2】 처짐도

- 작용처짐량 = 9.13mm < 허용처짐량 = 62.5mm (  $L/800 = 50,000/800$  ) O.K.
