# 제 출 문

귀사와 2015년 8월 5일자로 계약을 체결한 “2015년 하반기 시설물 안전점검 용역(2구간 정밀안전진단)”을 성실히 수행하고 용산교(대구, 부산)의 결과를 본 보고서에 수록하여 부속자료와 함께 제출합니다.

## 용산교(대구) 정밀안전진단 결과표

| 가. 일반현황 | | | | | |
|---|---|---|---|---|---|
| 시설물 위치 | 경상남도 김해시 상동면 여차리<br>(부산기점 22.822~23.543km) | 시설물 규모 | L=8@(3@30)=720m<br>B=12.15m(2차로) | | |

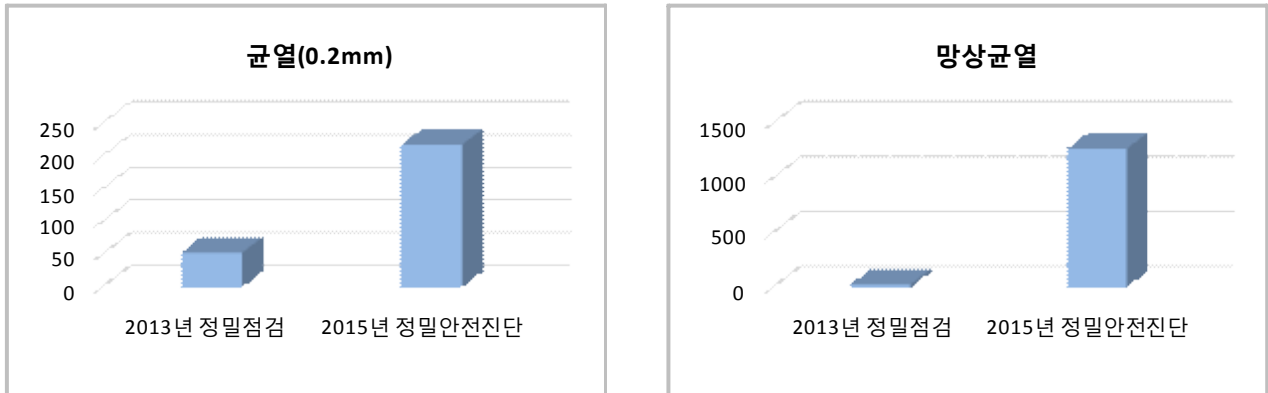
【그림 3.2.1】 바닥판 하면 기 점검 결과 비교(대구)

| 구 분 | 2013년 정밀점검 | 2015년 정밀안전진단 | 비 고 |
|---|---|---|---|
| 망상균열 | 28.00㎡ | 1,269.90㎡ | |

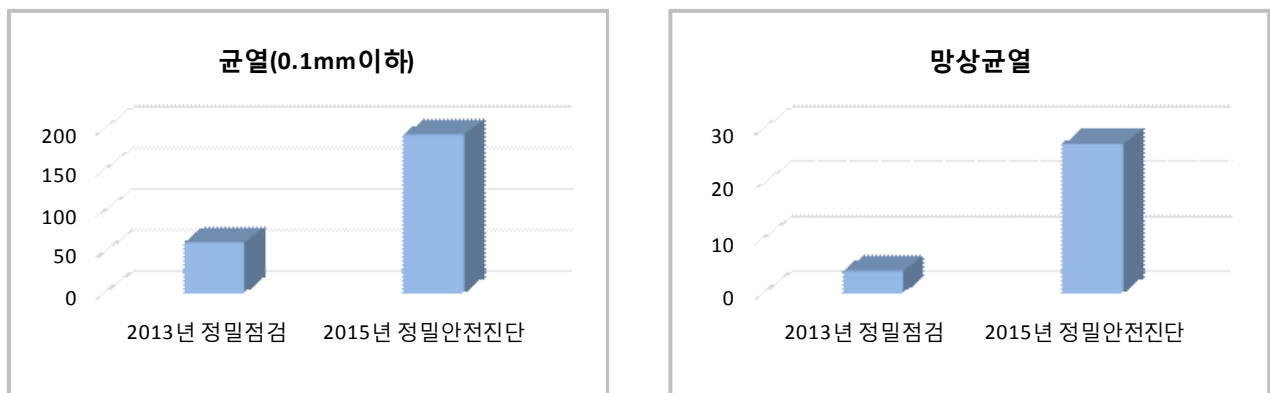
【그림 3.2.2】 PSC Beam 기 점검 결과 비교(대구)

| 구 분 | 2013년 정밀점검 | 2015년 정밀안전진단 | 비 고 |
|---|---|---|---|
| 망상균열 | 4.10㎡ | 27.24㎡ | |

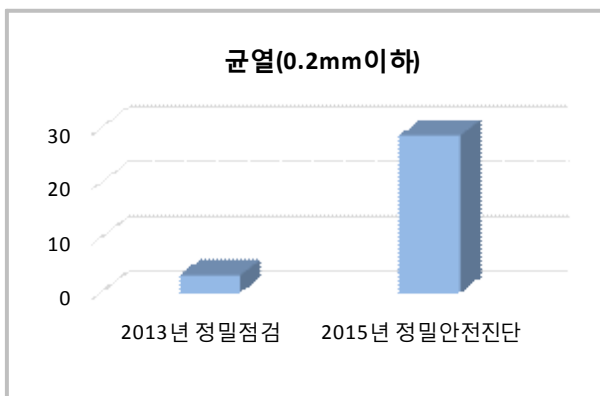
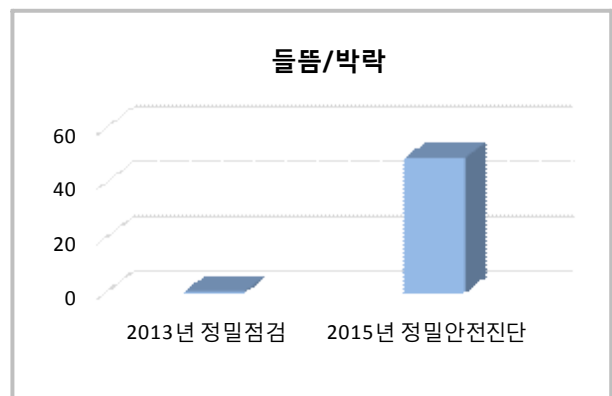
【그림 3.2.3】 가로보 기 점검 결과 비교(대구)

| 구 분 | 2013년 정밀점검 | 2015년 정밀안전진단 | 비 고 |
|---|---|---|---|
| 들뜸/박락 | 0.67㎡ | 49.46㎡ | |

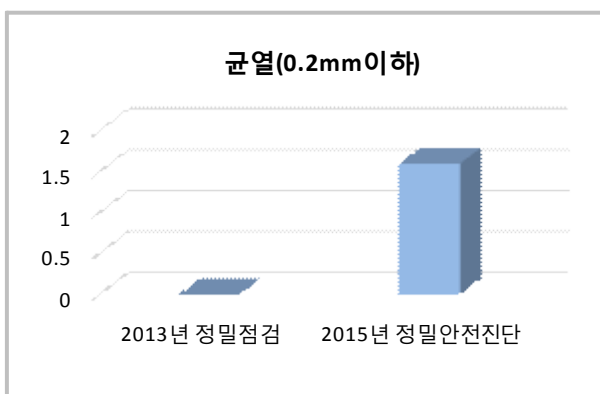
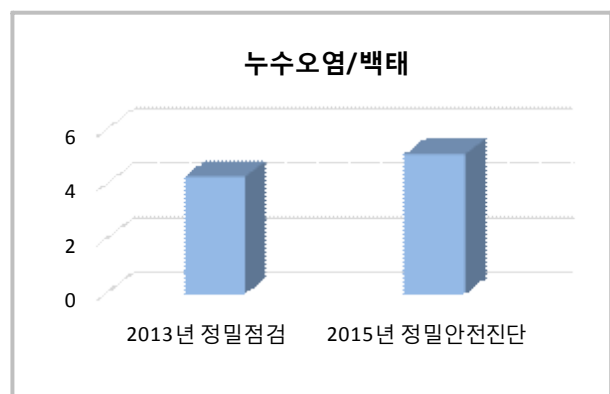
【그림 3.2.4】 교대 기 점검 결과 비교(대구)

| 구 분 | 2013년 정밀점검 | 2015년 정밀안전진단 | 비 고 |
|---|---|---|---|
| 누수오염/백태 | 4.32㎡ | 5.14㎡ | |

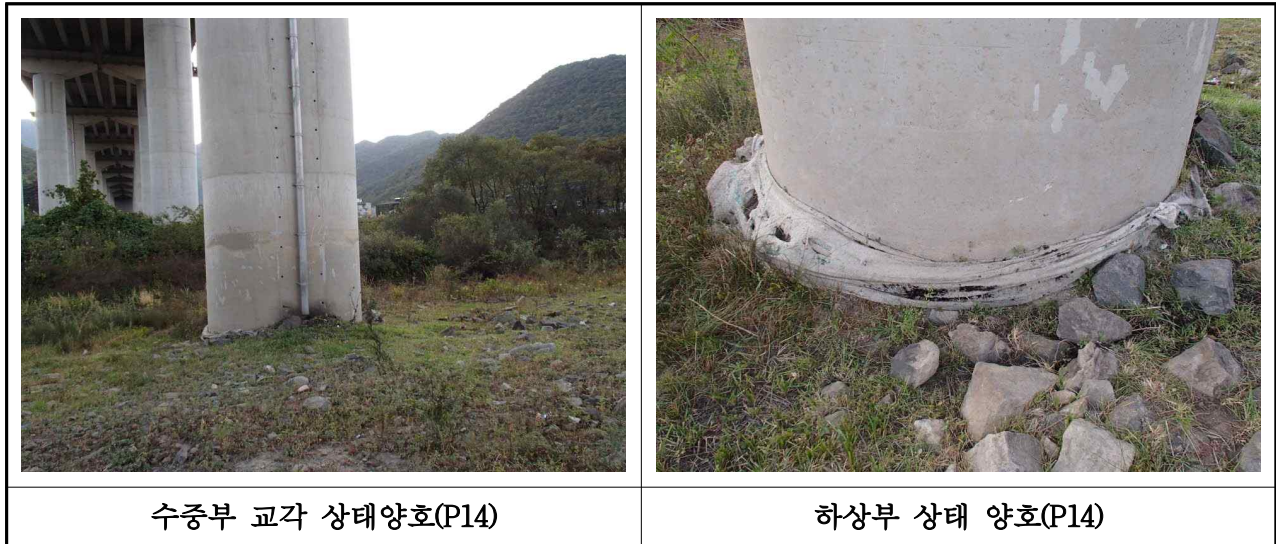
【사진 3.2.11】 교각 수중부 조사 현황(대구)

- 용산교(대구)는 여차천을 횡단하는 교량으로 교각 P14가 하천상에 위치하고 있으며, 점검시 갈수기로 인해 하상이 노출된 상태로 수중부 교각에 대해 점검을 실시하였다.
- 수중부 교각의 외관상태는 유수 흐름에 의한 침식이 조사되지 않았으며, 교각 주변부의 세굴도 조사되지 않아 하상부 교각 상태는 전반적으로 양호한 상태로 조사되었다.

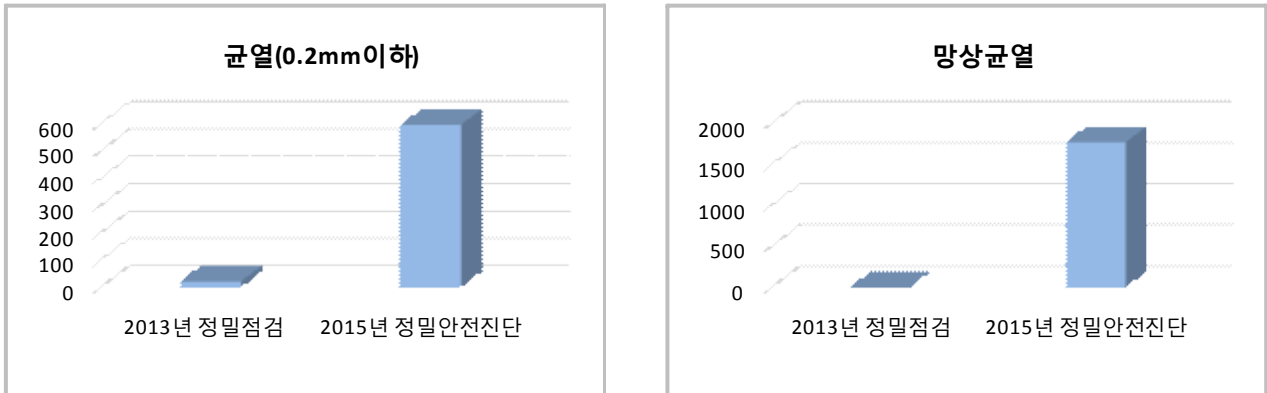
【그림 3.2.5】 교각 기 점검 결과 비교(대구)

| 구 분 | 2013년 정밀점검 | 2015년 정밀안전진단 | 비 고 |
|---|---|---|---|
| 망상균열 | 1.79㎡ | 1,773.54㎡ | |

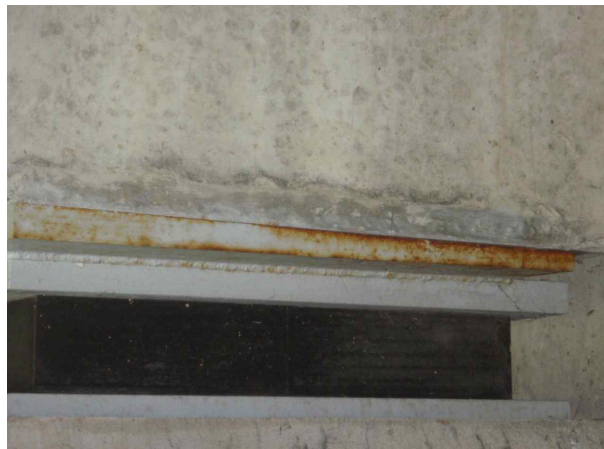
| 받침 Plate 녹발생(A1-Sh5) | 받침 Plate 도장박리(P7-Sh3) |

- 받침Plate 도장박리 및 녹발생은 공용기간 증가에 따른 손상으로 내구성 및 건전성 확보를 위해 재도장 실시가 필요하며, 받침Plate 들뜸은 설치시 오류로 손상정도가 경미하고 받침 기능발휘에 문제가 없어 주의관찰이 바람직하다.
- 받침 콘크리트 균열은 온도 및 건조수축에 의한 0.2mm이하 균열로 표면처리가 바람직하며, 받침 콘크리트 들뜸 및 재료분리는 시공미흡에 의한 품질불량부의 손상으로 내구성 확보를 위해 단면보수가 필요하다.
- 스톱퍼 간섭은 공용기간 동안 추가 손상이 발생되지 않고 받침장치 및 구조물에 미치는 영향이 미미하여 주의관찰이 바람직하다.

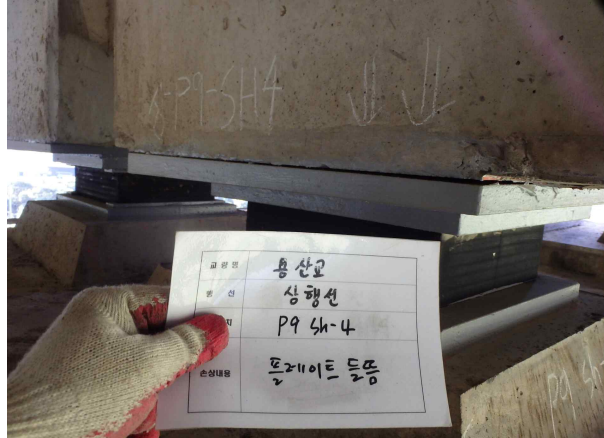
| 받침 Plate 들뜸(P9-Sh-3) | 받침 몰탈 0.2mm이하 균열(P11-Sh1) |

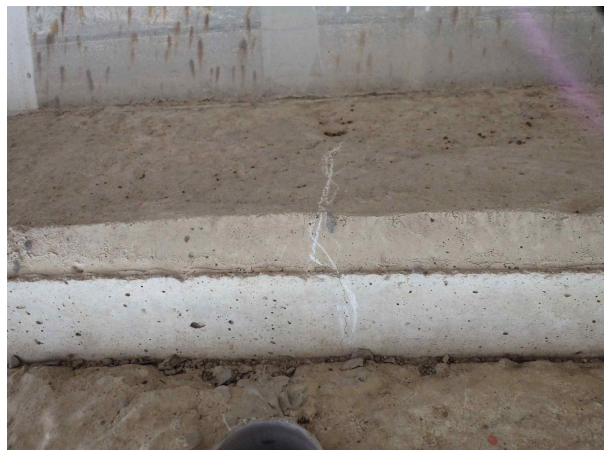
| 받침 콘크리트 0.2mm이하 균열(P11-Sh8) | 받침 콘크리트 들뜸/재료분리(P13-Sh3) |

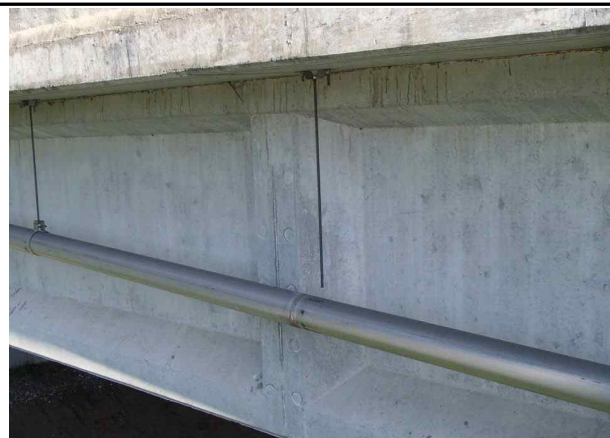
배수관 연결고리 탈락(S1)

- 배수관 연결고리 탈락, 배수관 연결재 탈락은 바람에 의한 지속적인 흔들림(진동)에 의해 발생한 손상으로 교량 하부 이용자의 안전을 위해 재설치가 바람직하다.
- 배수관 연결편 미설치는 시공시 2개의 연결편을 설치하게 되어 있으나, 배수관 시공 시 편 유입구 설치 오류로 1개의 연결편이 설치된 상태이며, 점검시 배수관 탈락 위험은 없는 것으로 조사되어 주의관찰이 바람직하다.
- 배수관 이음부 누수는 배수관 이물질 퇴적에 의한 손상으로 배수관 청소가 바람직하며 향후, 지속적인 누수 발생시 실링 보수 실시가 바람직하다.
- 배수관 길이 부족은 하부구조의 표면열화로 내구성 저하를 유발하므로 하부구조의 내구성 확보를 위해 배수관 길이 연장이 바람직하다.

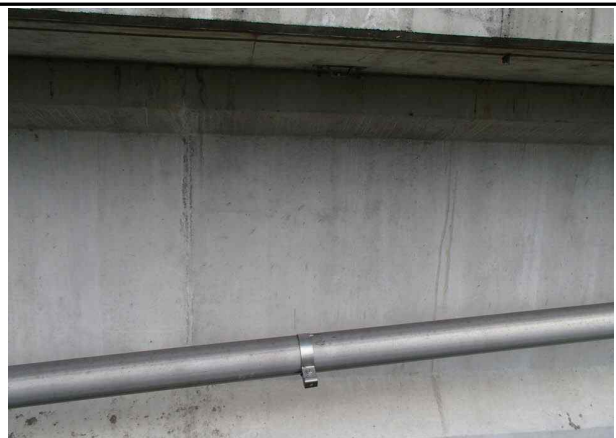
배수관 연결재(행거) 탈락(S4)

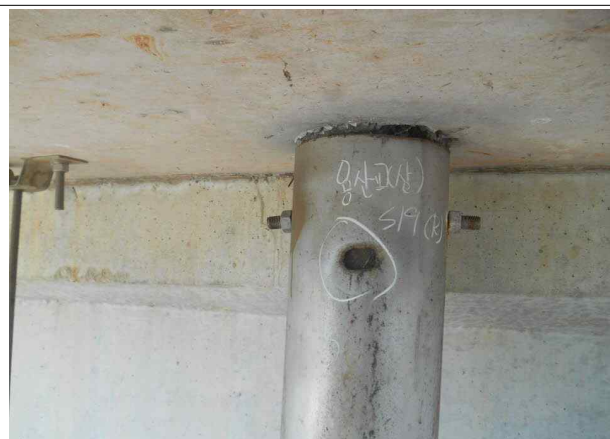
배수관 연결편 미설치(S19)

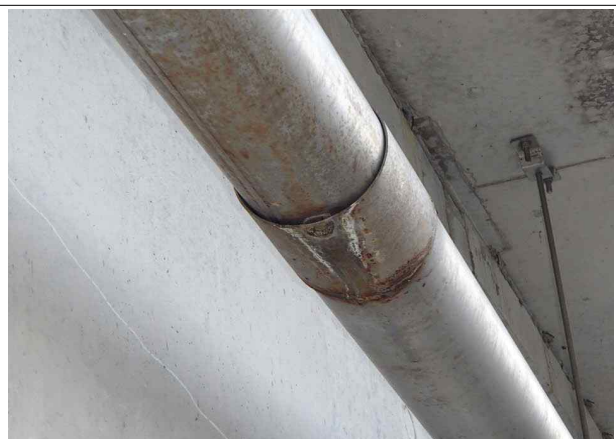
배수관 이음부 누수(S23)

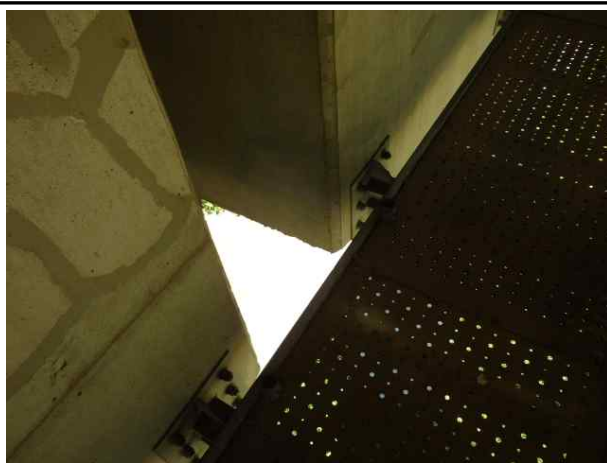
점검로 난간 탈락(P1)

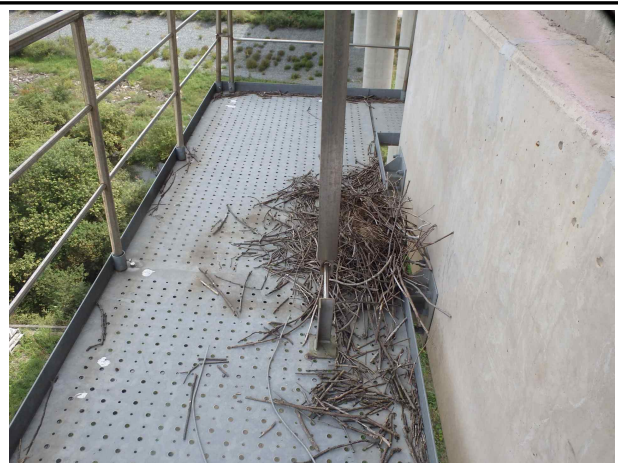
점검로 이물질 퇴적(P15)

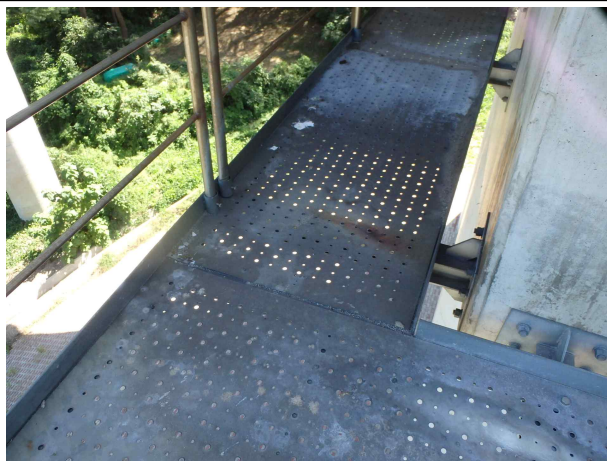
점검통로 녹발생(P23)

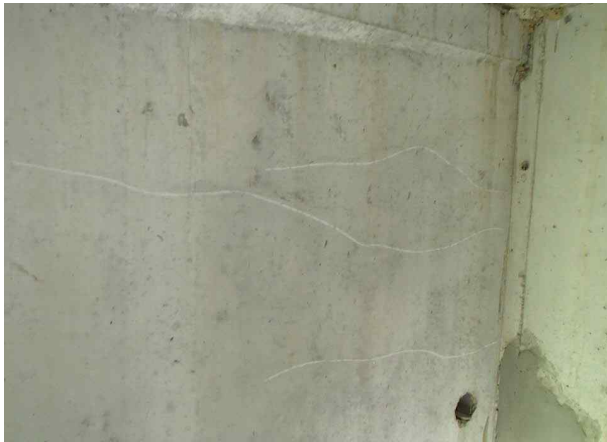
| 0.1mm 이하 균열(S1-G1, 웨브) | 파손(S6-G1) |

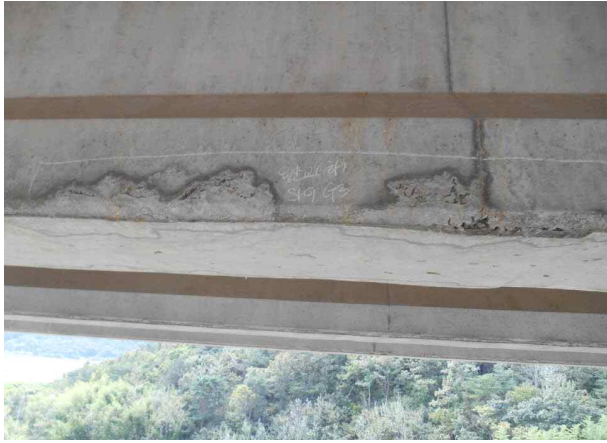
| 재료분리(S19-G3) | 폐콘크리트 퇴적(S5-G1) |

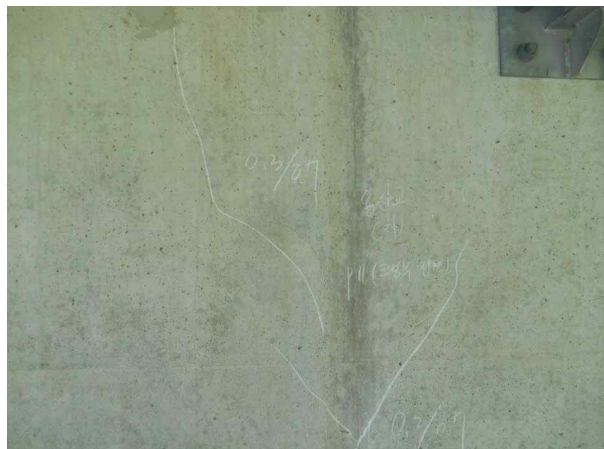
| <p>0.3mm 균열(P11, 코핑부)</p> | <p>누수/표면오염(P2 기둥부)</p> |

- 조사된 균열은 비구조적 균열로 구조물의 내구성 확보를 위해 0.3mm이상 균열은 주입보수를 실시하고, 0.2mm이하 균열은 표면처리 실시가 바람직하다.
- 균열/들뜸, 들뜸/박락, 박락, 파손, 박락, 재료분리 손상은 공용년수 증가에 따른 손상 확대가 우려되므로 단면보수 실시가 바람직하며, 이물질(폐 콘크리트) 퇴적은 원활한 유지관리를 위해 이물질 제거 및 청소가 바람직하다.
- 누수/표면 오염부는 배수관 길이 부족에 의해 누수오염이 점검된 교각 P2에 대해 배수관 길이 연장이 필요하며, 그 외 손상은 상부 신축이음부를 통한 누수로 하부구조의 열화방지를 위해 단계적으로 신축이음장치 교체 시공이 바람직하다.

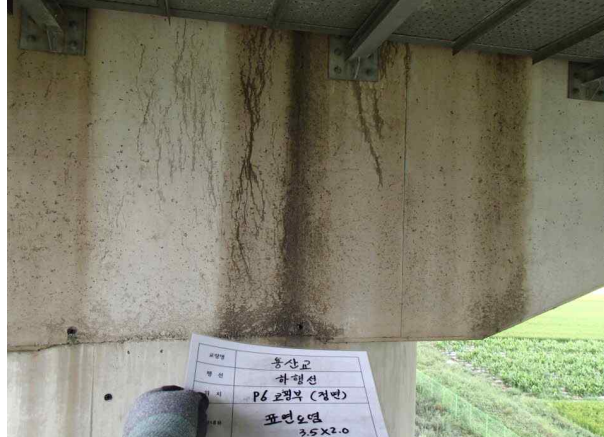
| <p>누수/표면오염(P6, 코핑부)</p> | <p>균열/들뜸(P17 코핑부)</p> |

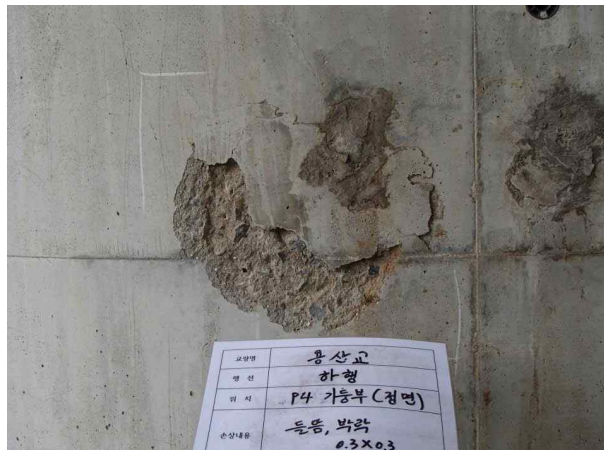
| <p>들뜸/박락(P4 기둥부)</p> | <p>이물질(폐콘크리트) 퇴적(P3 코핑부)</p> |

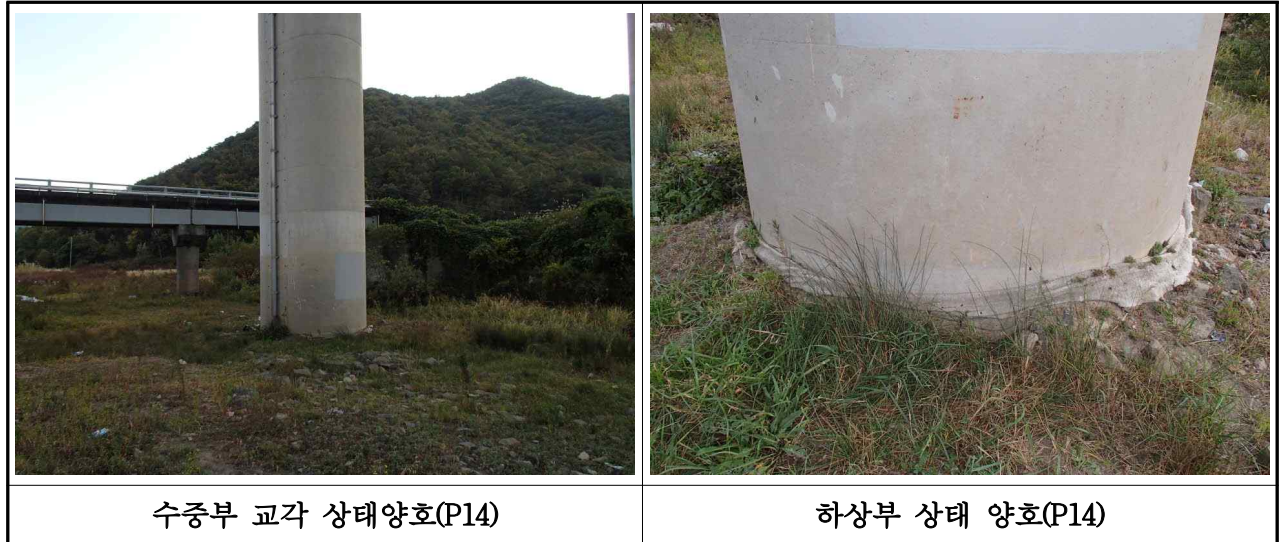
【사진 3.3.11】 교각 수중부 조사 현황(부산)

- 용산교(부산)는 여차천을 횡단하는 교량으로 교각 P14가 하천상에 위치하고 있으며, 점검시 갈수기로 인해 하상이 노출된 상태로 수중부 교각에 대해 점검을 실시하였다.
- 수중부 교각의 외관상태는 유수 흐름에 침식이 조사되지 않았으며, 교각 주변부의 세굴도 조사되지 않아 하상부 교각 상태는 전반적으로 양호한 상태로 조사되었다.

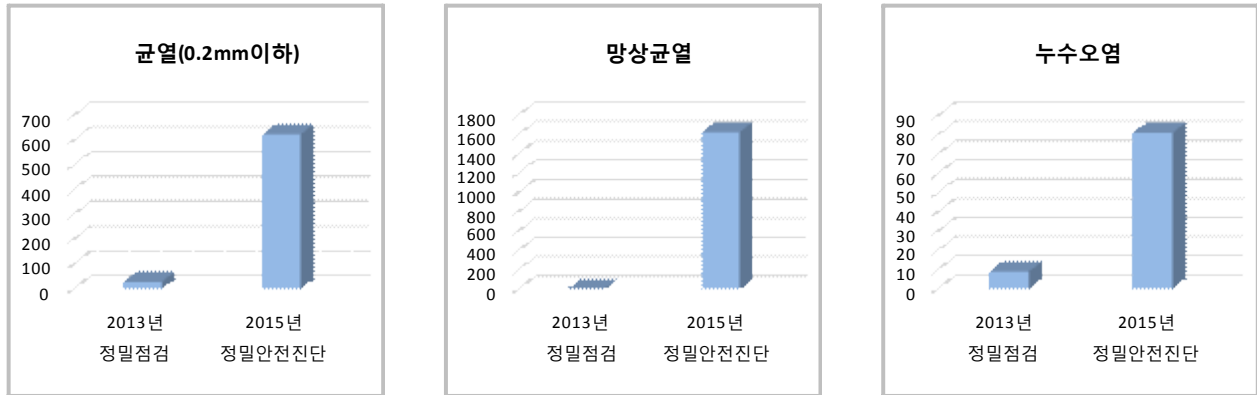
【그림 3.3.5】 교각 기 점검 결과 비교(부산)

- 교각에 대하여 기 점검 결과를 토대로 주요 손상의 진전여부를 검토한 결과, 기 점검 시 조사된 균열에 대해 일부 보수가 이루어졌으나 금회 진단시 점검장비 등을 이용한 근접조사에 의해 시공초기 발생된 것으로 판단되는 0.2mm이하 미세균열 및 망상균열 등의 손상이 증가된 것으로 조사되었다.
- 또한, 신축이음장치 누수에 의한 누수오염(P6, P9)이 증가된 것으로 조사되었다.

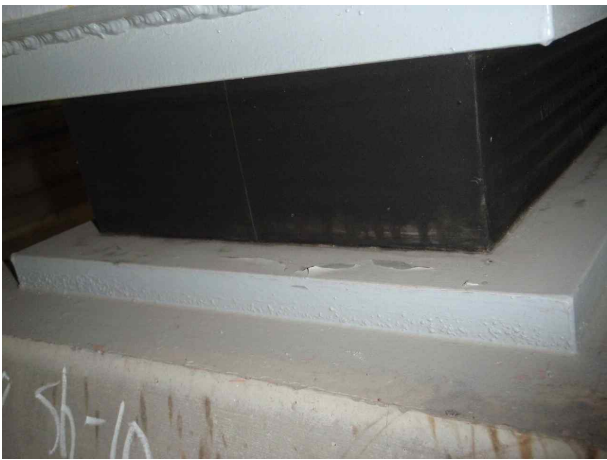
| 받침 Plate 도장박리(P8-Sh10) | 받침 Plate 녹발생(P9-Sh9) |

- 반침Plate 도장박리 및 녹발생은 공용기간 증가에 따른 손상으로 내구성 및 건전성 확보를 위해 재도장 실시가 필요하며, 반침Plate 들뜸은 설치시 오류로 손상정도가 경미하고 반침 기능발휘에 문제가 없어 주의관찰이 바람직하다.
- 반침 콘크리트 균열은 온도 및 건조수축에 의해 발생된 0.2mm이하 균열로 표면처리가 바람직하며, 파손 손상은 외적 요인에 의해 발생된 손상으로 내구성 확보를 위해 단면보수가 필요하다.
- 스토퍼 간섭은 공용기간 동안 추가 손상이 발생되지 않고 반침장치 및 구조물에 미치는 영향이 미미하여 주의관찰이 바람직하다.

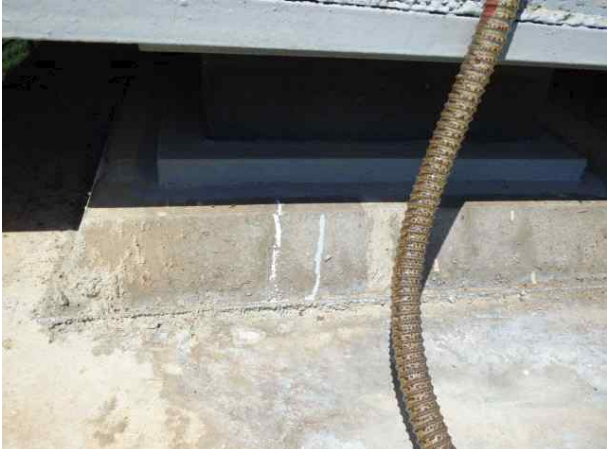
| 받침 몰탈 0.2mm이하 균열(P3-Sh6) | 받침 콘크리트 0.2mm이하 균열(P14-Sh3) |

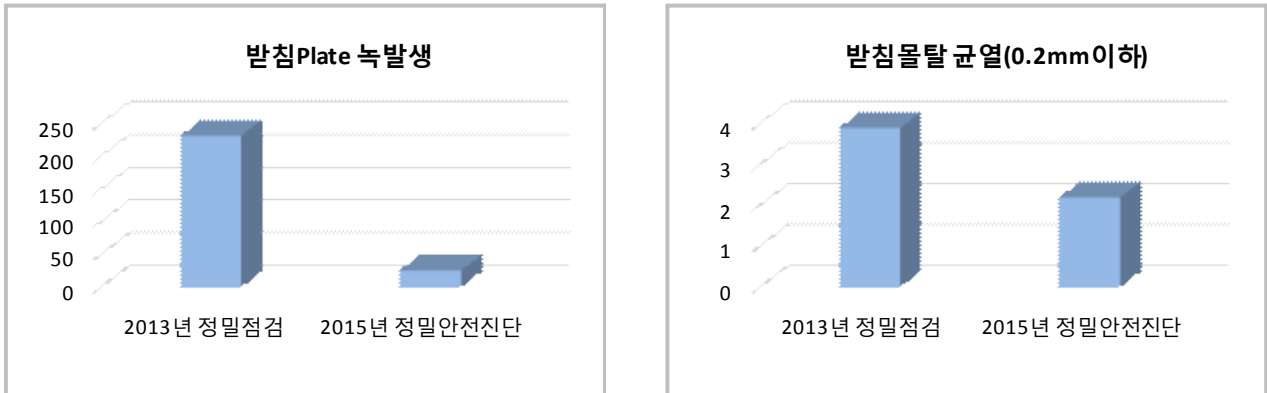
【그림 3.3.8】 교량반침 기 점검 결과 비교(부산)

- 교량받침부에 대하여 기 점검 결과를 토대로 주요 손상의 진전여부를 검토한 결과, 2014년부터 2015년까지 받침 프리셋팅 및 보수 등이 이루어져 받침Plate 녹발생 및 받침물탈 균열 등의 손상은 감소된 것으로 조사되었다.

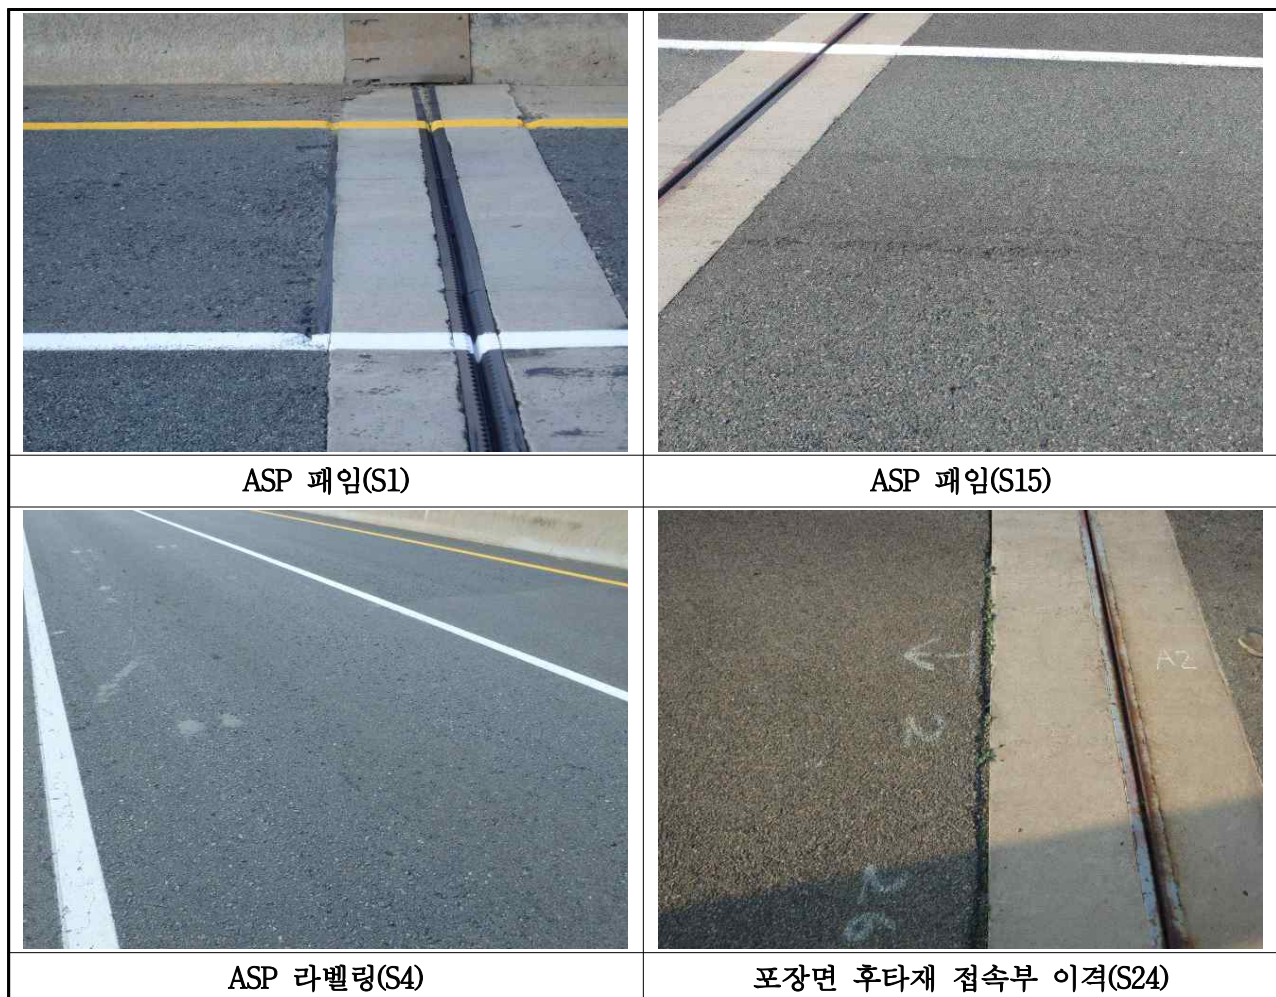
【사진 3.3.18】 교면포장 손상현황(부산)

- 교면포장에 대한 외관조사 결과, 부분적인 아스콘 패임, 라벨링, 포장면/후타재 접속부 이격 등이 발생한 것으로 조사되었다.
- 포장부의 라벨링, 아스콘 패임 공용기간 중 교통량 증가 및 중차량 통행에 의해 발생한 일반적인 손상으로 차량의 주행성을 크게 저해할 만한 손상은 조사되지 않았다.
- 포장면/후타재 접속부 이격은 포장시공시 신축이음 후타재 접속부의 마감시공 미흡에 의한 손상으로 조사되었다.

- 본 교량의 교면포장은 주기적인 보수작업으로 주행성을 크게 저해할 만한 손상은 조사되지 않았으나 점검시 발생된 손상은 차량하중 작용으로 손상확대가 우려되고 포장층 내 우수 침투로 구조물의 내구성 저하를 유발할 수 있어 이격, 패임 손상은 손상정도가 경미하나 주행성을 고려하여 보수 실시가 바람직하며, 기타 손상은 손상확대 여부를 관찰하고, 포장 보수 계획 수립 후 적절한 시기에 보수 실시가 바람직하다.

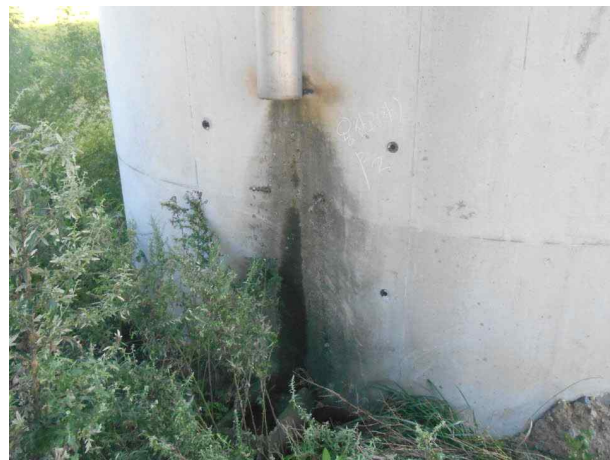
배수관 길이부족(P2)

- 배수관 막힘은 체수 발생으로 교통사고 유발 가능성이 있고, 우수침투로 바닥판의 내구성 저하가 우려되므로 주기적인 청소 실시가 바람직하며, 배수구 덮개 파손은 배수관 내의 이물질 유입 방지를 위해 재설치가 바람직하다.
- 배수관 연결고리/연결재/연결볼트 탈락은 바람에 의한 지속적인 흔들림(진동)에 의해 발생된 손상으로 하부구조 이용자의 안전을 위해 재설치가 바람직하며, 이음부 누수는 이물질 퇴적에 의한 손상 가능성이 높아 배수관에 대해 청소 실시가 바람직하며, 향후, 지속적인 누수 발생시 실링 보수가 바람직하다.
- 배수관 길이 부족은 하부구조의 표면열화로 내구성 저하를 유발하므로 하부구조의 내구성 확보를 위해 배수관 길이 연장이 바람직하다.

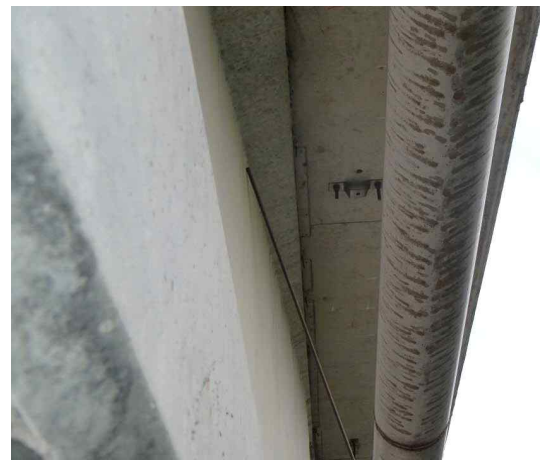
배수관 연결고리 탈락(S3)

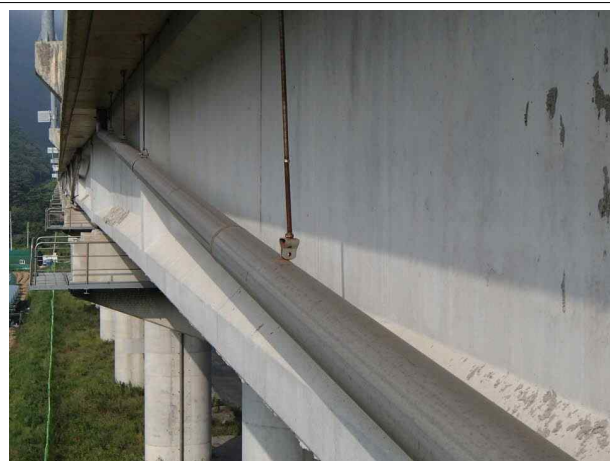
배수관 연결고리/연결재/연결볼트 탈락(S4)

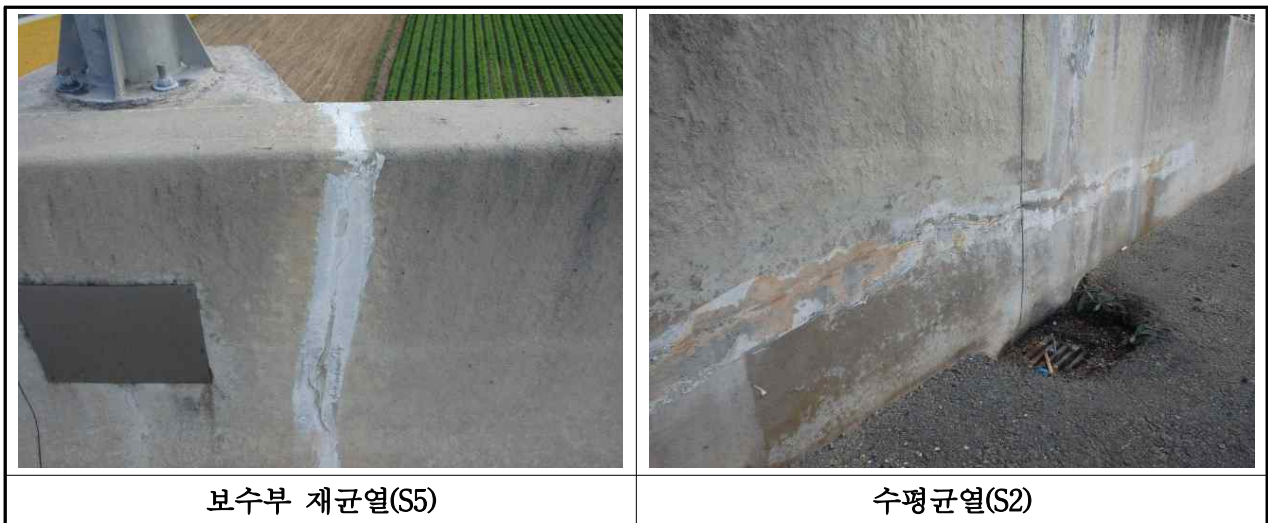
【사진 3.3.22】 방호벽 및 중앙분리대 손상현황(부산)

- 방호벽 및 중앙분리대에 대한 외관조사 결과, 일부구간에 수평 및 수직균열, 보수부재균열, 백태 등이 발생된 것으로 조사되었다.

- 방호벽의 발생균열은 대부분 온도 및 건조수축에 의한 수직균열과 타설시 차량 진동에 의한 표면부 수평트임 균열로 교량의 안전성에 미치는 영향은 없는 상태로 조사되었으며, 백태 손상은 표면부 백태 손상으로 조사되었다.

- 방호벽 및 중앙분리대는 사고시 차량의 낙하 방지 및 차량 교행에 따른 안전 확보를 위해 설치된 시설물로 기능 및 내구성 확보를 위해 0.3mm이상 균열은 주입보수를 실시하고, 0.2mm이하 균열 및 백태 손상은 표면처리 실시가 바람직하다.

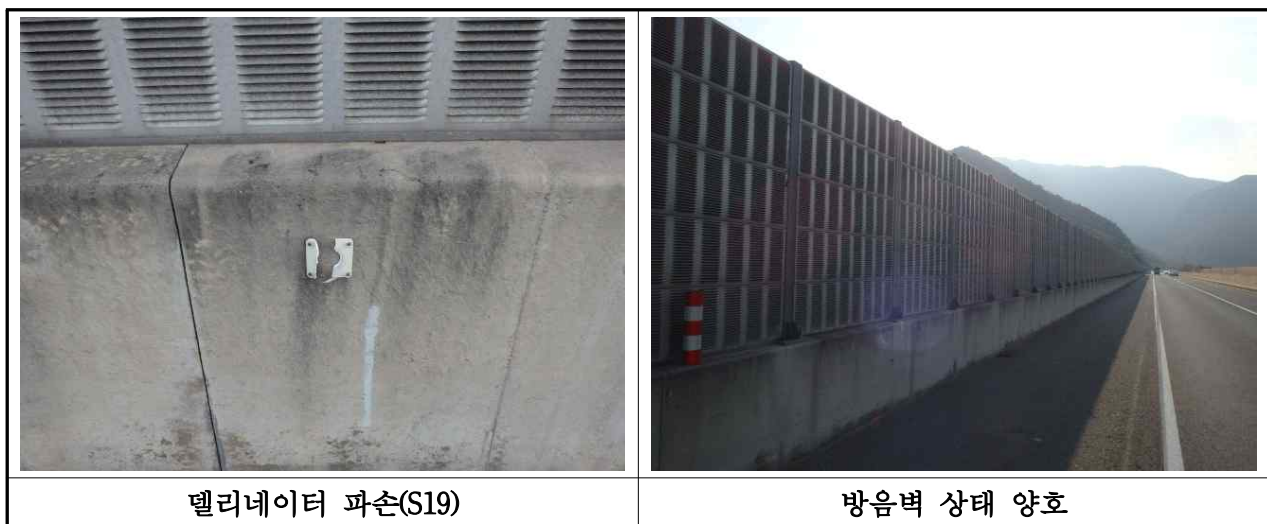
【사진 3.3.23】기타 시설 손상현황(부산)

으며, 기타 시설에 대한 점검 결과 전반적으로 양호한 상태로 조사되었으나, 일부 구간에 텔리네이터 파손 손상이 조사되었다.

- 시선유도표지 파손은 외부 충격에 의한 손상으로 운전자의 안전운전을 고려하여 시선유도표지 재설치가 바람직하다.

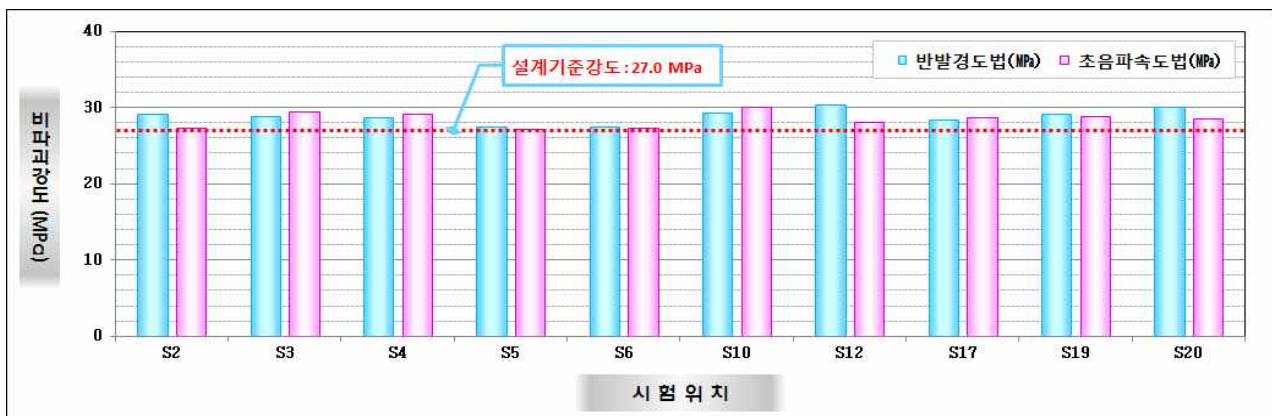
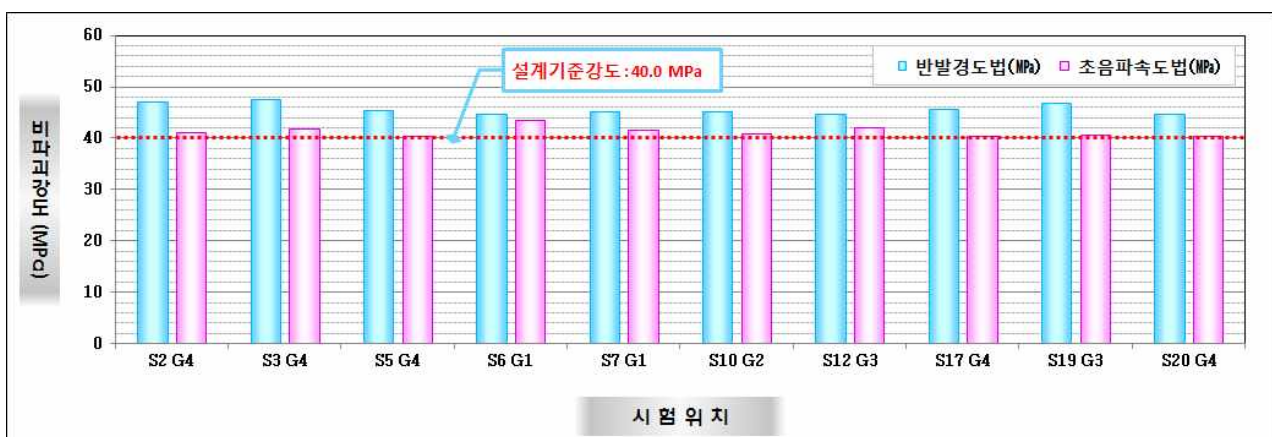
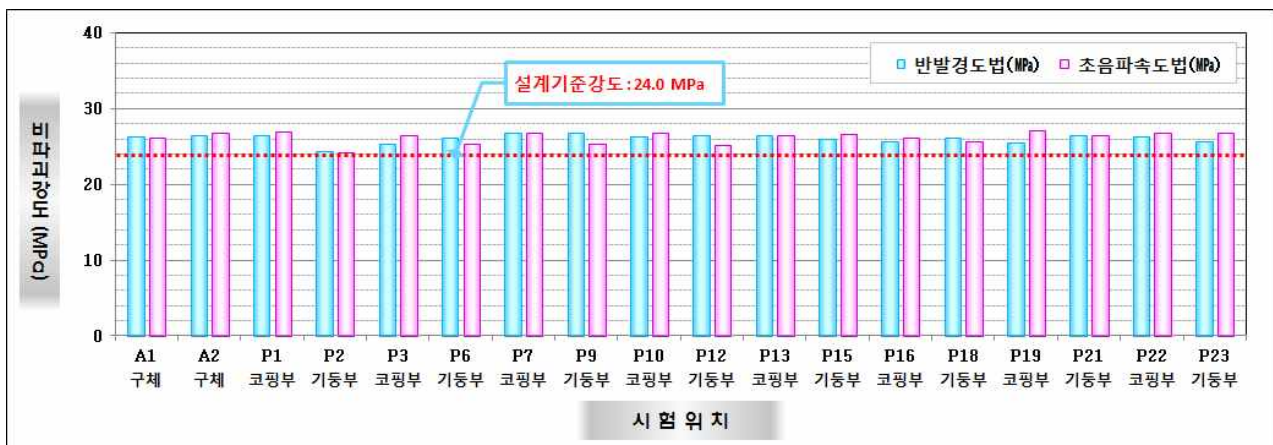
- 각 시험법에 의한 비파괴강도 검토결과, 설계기준 대비 상부구조 100~119%, 하부구조 101~113%로 반발경도법 및 초음파속도법에 의한 비파괴 추정강도는 모두 100% 이상을 상회하는 값으로 분석되었다.
- 비파괴 추정식에 의해 평가된 강도는 설계기준강도의 100%이상을 만족하면 적절한 것으로 판단함(일본 국토개발기술연구센터)에 따라 전구간 강도가 설계강도에 100%이상으로 조사되어 상·하부구조의 콘크리트 강도는 양호한 것으로 판단된다.
- 따라서, 금회 시험을 실시한 용산교(대구) 상·하부구조에 대한 콘크리트 강도는 공용년수 경과에 따른 강도 저하는 없는 것으로 판단된다.

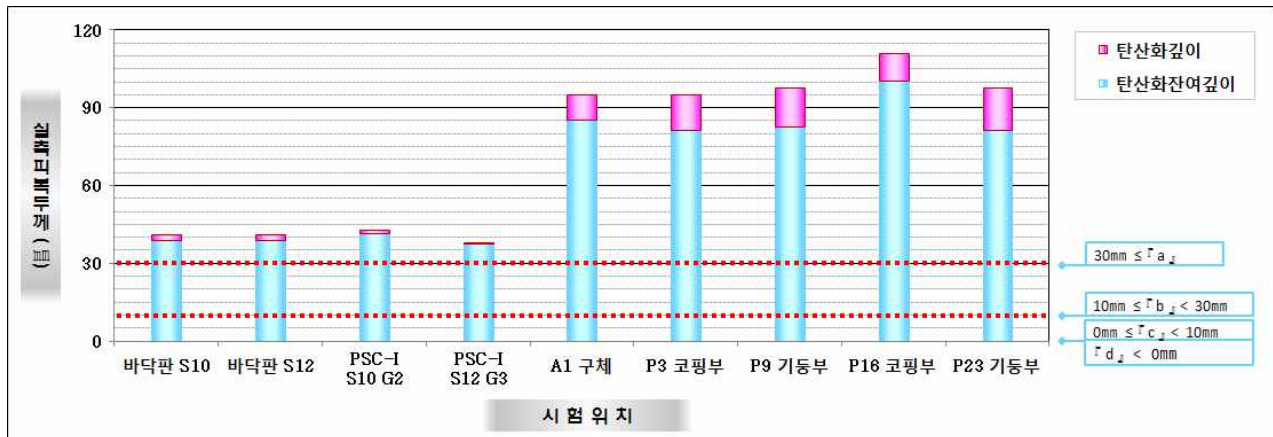
【그림 3.4.14】 탄산화 깊이 측정결과(대구)

콘크리트 부재에 대한 탄산화 깊이 측정결과, 실측 피복두께와 비교시 탄산화 잔여깊이가 30.0mm 이상으로 측정되어 『안전점검 및 정밀안전진단 세부지침(2012. 10)』의 건전성 평가 기준에 의거 “a”로 평가되었으며, 철근까지의 탄산화 도달시간은 시험개소 모두 100년 이상으로 측정되어 탄산화로 인한 내구성 저하 가능성이 없는 양호한 상태로 분석되었다.

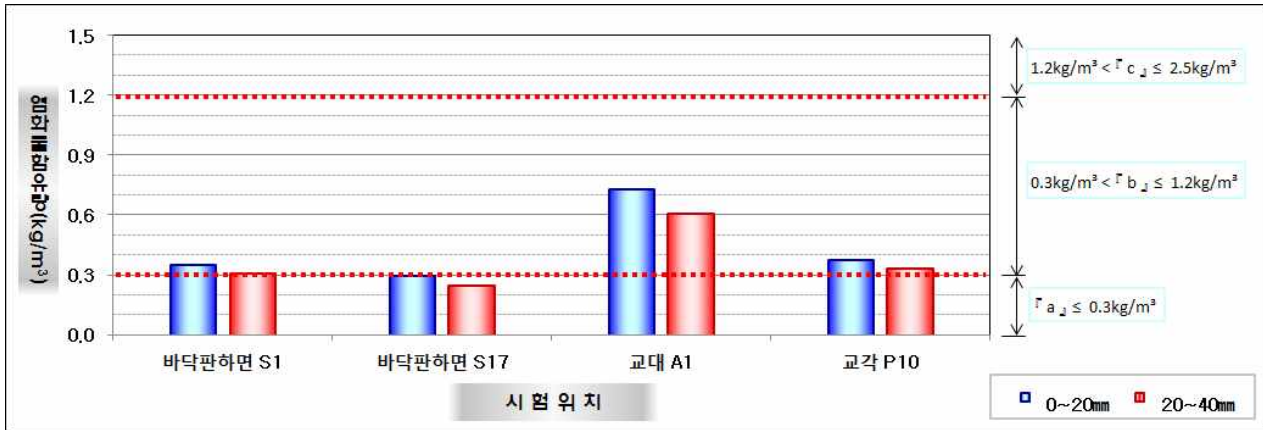
【그림 3.4.15】 염화물시험 측정결과(대구)

콘크리트 시료의 염화물함유량 평가는 “안전점검 및 정밀안전진단 세부지침(2010. 12)” 평가기준에 의거하여 수행하였으며, 깊이별 분석결과 염화물함유량이 낮아 부식발생 가능성 낮은 상태인 “a~b” 로 평가되었다.

다만, 바닥판상면, 신축이음 인접부재 등은 동절기 제설작업을 위해 살포한 염화칼슘의 영향으로 염화물함유량이 높아져 철근부식 등의 내구성 저하를 야기할 수 있으므로 향후 염화물함유량에 대한 주기적인 측정이 필요하다.

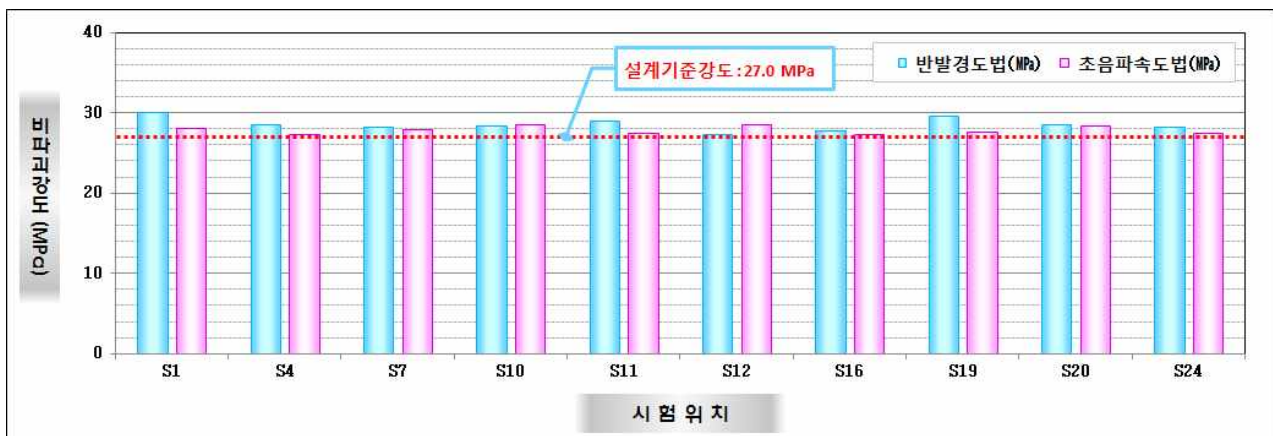
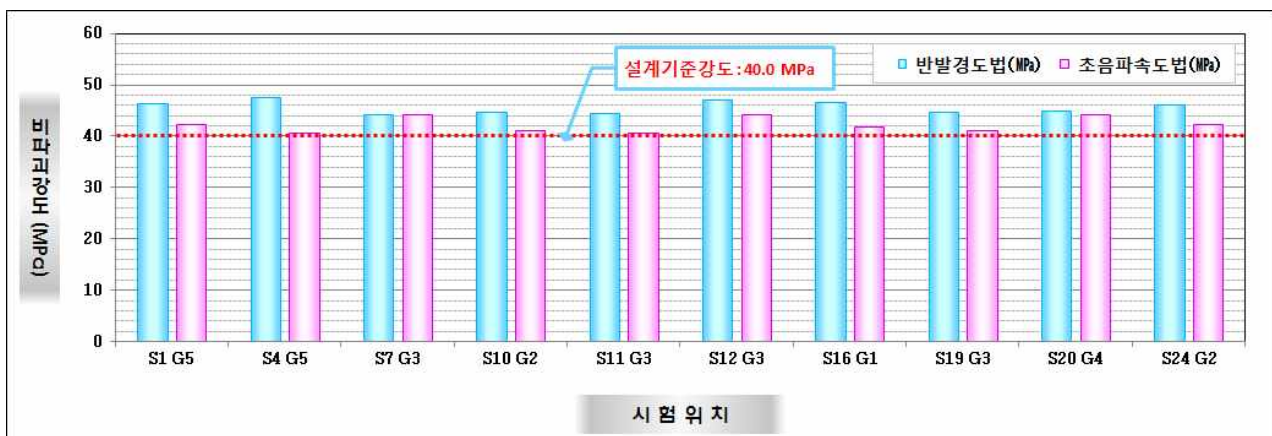
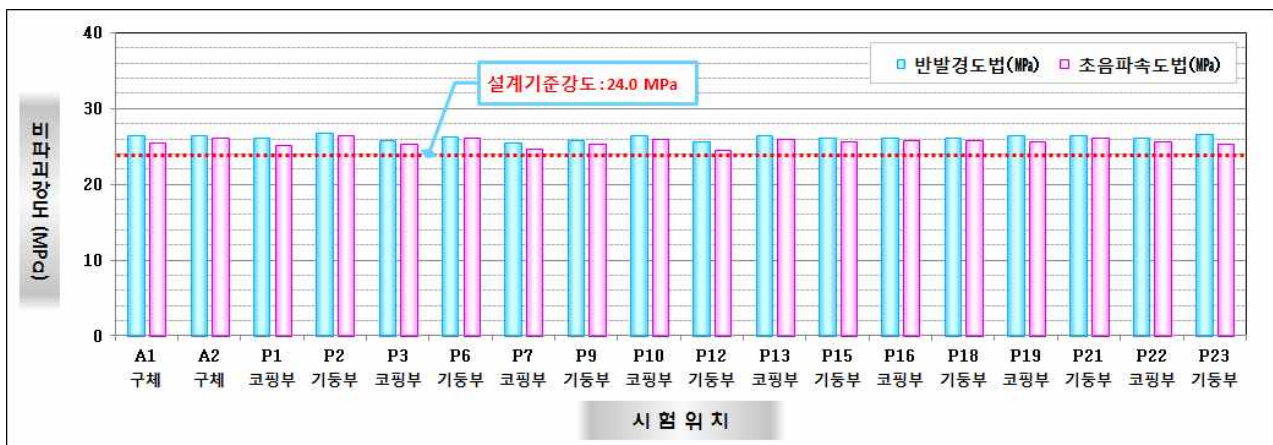
- 각 시험법에 의한 비파괴강도 검토결과, 설계기준 대비 상부구조 101~119%, 하부구조 103~112%로 반발경도법 및 초음파속도법에 의한 비파괴 추정강도는 모두 100% 이상을 상회하는 값으로 분석되었다.
- 비파괴 추정식에 의해 평가된 강도는 설계기준강도의 100%이상을 만족하면 적절한 것으로 판단함(일본 국토개발기술연구센터)에 따라 전구간 강도가 설계강도에 100%이상으로 조사되어 상·하부구조의 콘크리트 강도는 양호한 것으로 판단된다.
- 따라서, 금회 시험을 실시한 용산교(부산) 상·하부구조에 대한 콘크리트 강도는 공용년수 경과에 따른 강도 저하는 없는 것으로 판단된다.

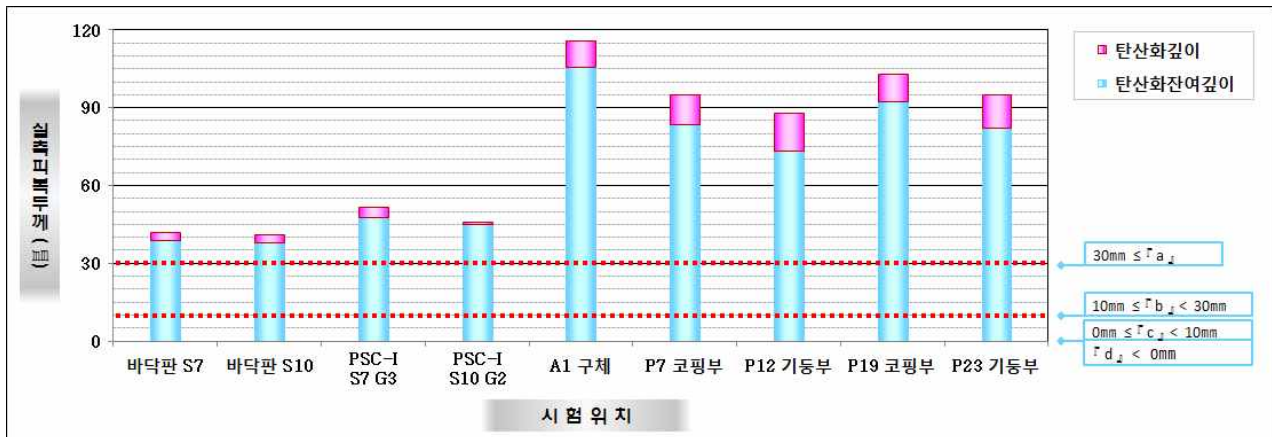
【그림 3.4.19】 탄산화 깊이 측정결과(부산)

콘크리트 부재에 대한 탄산화 깊이 측정결과, 실측 피복두께와 비교시 탄산화 잔여깊이가 30.0mm 이상으로 측정되어 『안전점검 및 정밀안전진단 세부지침(2012. 10)』의 건전성 평가 기준에 의거 “a”로 평가되었으며, 철근까지의 탄산화 도달시간은 시험개소 모두 100년 이상으로 측정되어 탄산화로 인한 내구성 저하 가능성이 없는 양호한 상태로 분석되었다.

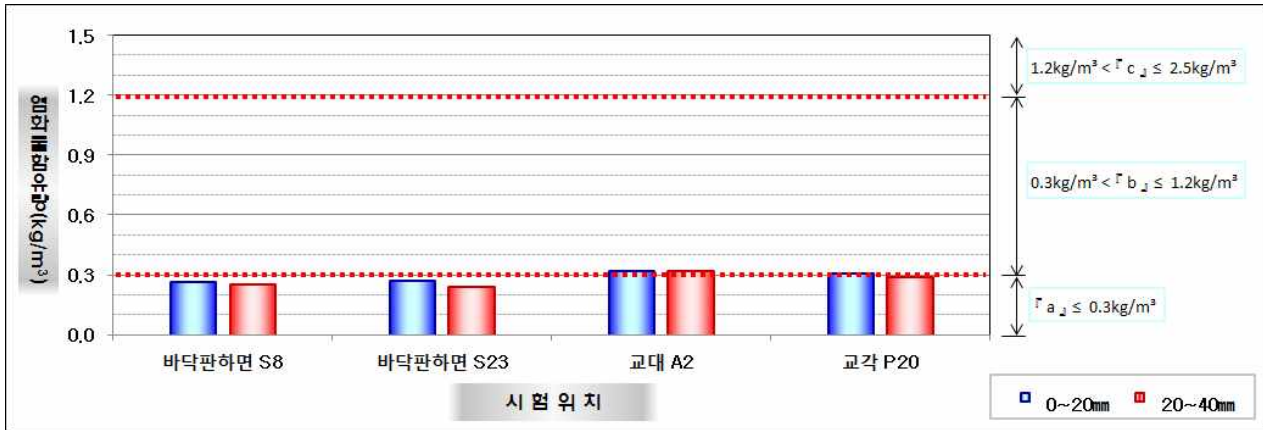
【그림 3.4.20】 염화물시험 측정결과(부산)

콘크리트 시료의 염화물함유량 평가는 “안전점검 및 정밀안전진단 세부지침(2010. 12)” 평가기준에 의거하여 수행하였으며, 깊이별 분석결과 염화물함유량이 낮아 부식발생 가능성 낮은 상태인 “a~b” 로 평가되었다.

다만, 바닥판상면, 신축이음 인접부재 등은 동절기 제설작업을 위해 살포한 염화칼슘의 영향으로 염화물함유량이 높아져 철근부식 등의 내구성 저하를 야기할 수 있으므로 향후 염화물함유량에 대한 주기적인 측정이 필요하다.

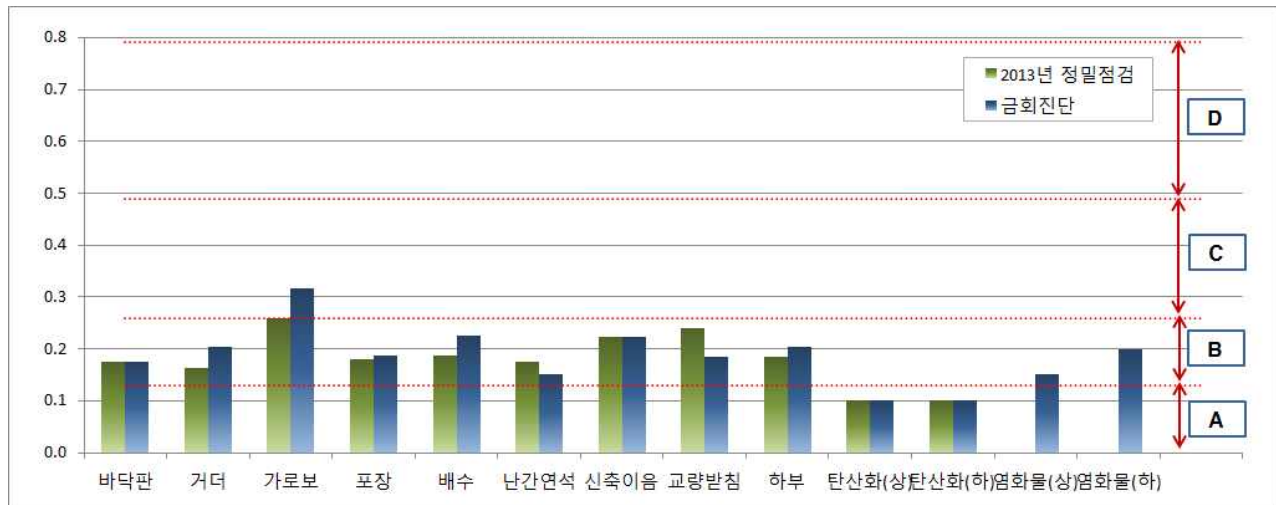
【그림 3.4.13】하부구조(교대, 교각) 평균압축강도 추정결과(대구)

| 구 분 | 2013년 정밀점검 결과 | 금회 진단결과 | 비 고 |
|---|---|---|---|
| 검토의견 | •기 점검(2013년)과 비교 결과, 교면포장, PSC Beam, 교량받침, 교대 및 교각부에 발생된 손상은 일부 보수가 이루어진 것으로 확인되었으나, 공용기간 증가 및 금회 근접조사에 의해 기 점검(2013년) 대비 바닥판 하면, 교각부 등의 균열 및 망상균열, 포장면 라벨링 등의 손상이 추가로 다수 조사됨 | | |
