**신대구부산고속도로 시설물 ( 4 공구 )**  
**정 기 점 검 보 고 서**  
**[ 기타종 교량 ]**

2015. 12.

**新대구부산고속도로주식회사**  
New DAEGU BUSAN Expressway Co., Ltd.

(주) 아 워 브 레 인

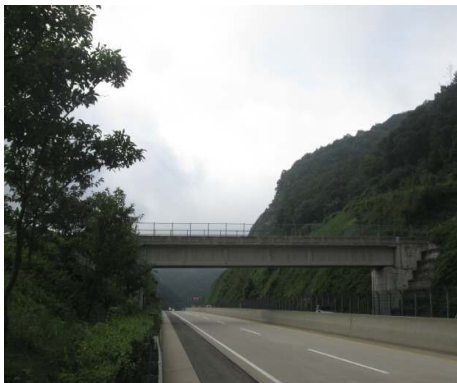
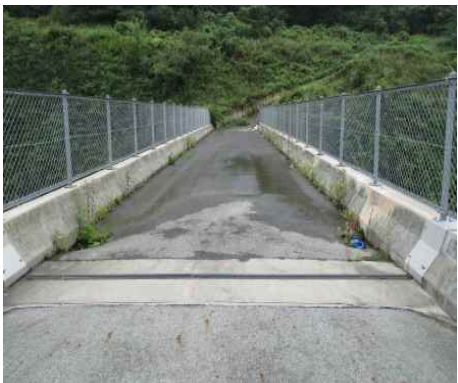
| ◆ 하 도 육 교 ◆ | | | | | 설계하중 | - |
|---|---|---|---|---|---|---|
| 외관상태 | 상부구조 | · 양호 | | | | |
| | 하부구조 | · 날개벽 접합부 실란트 손상, 누수흔적 | | | | |
| | 부속시설 | · 배수관 연결부 누수<br>· 신축이음 본체 유간 이물질퇴적, 후타재 접속부 이격<br>· 교면포장 접속도로부 침하균열, 토사퇴적 및 식생, 이물질퇴적<br>· 난간 균열(폭 0.1~0.5mm), 실란트 손상<br>· 교량받침 Plate 녹발생<br>· 차수관 볼트 탈락 | | | | |
| 결 론 | 2015년 하기 하도육교에 대한 정기점검 결과, 주된 손상현황으로 교면포장 접속부 침하균열, 토사퇴적 및 식생, 교대 누수흔적, 실란트 손상, 난간 균열, 실란트 손상, 배수관 연결부 누수, 신축이음 본체 이물질퇴적, 접속부 이격, 교량받침 Plate 녹발생 등이 조사된 바, 내구성 확보 차원의 보수가 필요하다. 특히, 신축이음 이격의 경우 손상부를 통해 노면수가 유입되어 하부구조에 열화를 초래할 수 있으므로 적절한 보수 및 지속적인 점검을 통한 손상의 진전 여부 확인이 필요하다. | | | | | |

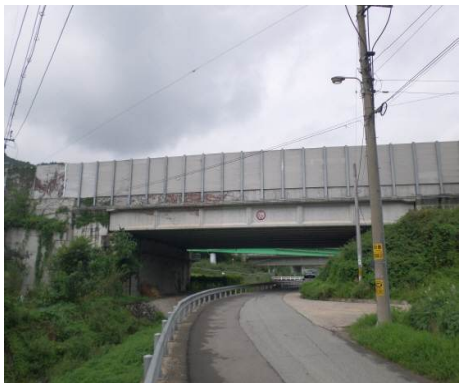
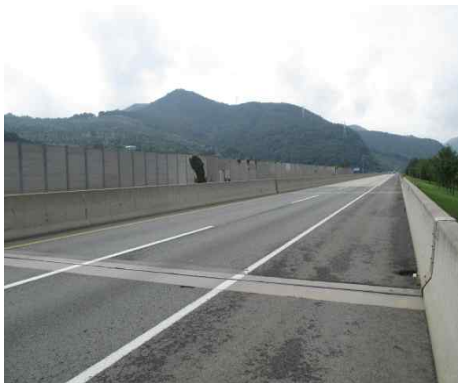
| ◆ 홍 산 3 교 ◆ | | | | | 설계하중 | DB-24 |
|---|---|---|---|---|---|---|
| 외관상태 | 상부구조 | · 바닥판하면 물뚫기홈 설치 미흡<br>· 거더 Plate 매립부 콘크리트 손상 | | | | |
| | 하부구조 | · 콘크리트 균열, 접합부 실란트 손상, 누수흔적, 콘크리트 들뜸 | | | | |
| | 부속시설 | · 포장면 아스콘 패임, 라벨링<br>· 난간 균열 및 균열부 백태<br>· 배수시설 유도배수관 길이부족<br>· 신축이음 본체 이물질퇴적, 후타재 균열, 손상, 접속부 이격<br>· 교량받침 Plate 녹발생, 받침콘크리트 및 무수축물탈 균열<br>· 차수관 앵커 탈락, 텔리네이트 손상 | | | | |
| 결 론 | 2015년 하반기 홍산3교에 대한 정기점검 결과, 신축이음 상·하행선 A1, A2 부분 교체 시공이 이루어졌으며, 교체부는 양호한 상태이나, 미 보수된 교면포장 패임, 라벨링, 거더 콘크리트 손상, 교대 균열, 접합부 실란트 손상, 누수흔적, 유도배수관 길이부족, 신축이음 후타재 균열, 손상, 접속부 이격, 받침콘크리트 및 무수축물탈 균열, Plate 녹발생 등이 조사되었다. 상기 손상은 내구성 확보 차원의 적절한 보수 및 정비가 필요하며, 신축이음 부분 교체 구간에 대해서는 지속적인 점검을 통해 재손상 발생 여부 확인 및 유지관리가 이루어져야한다. | | | | | |

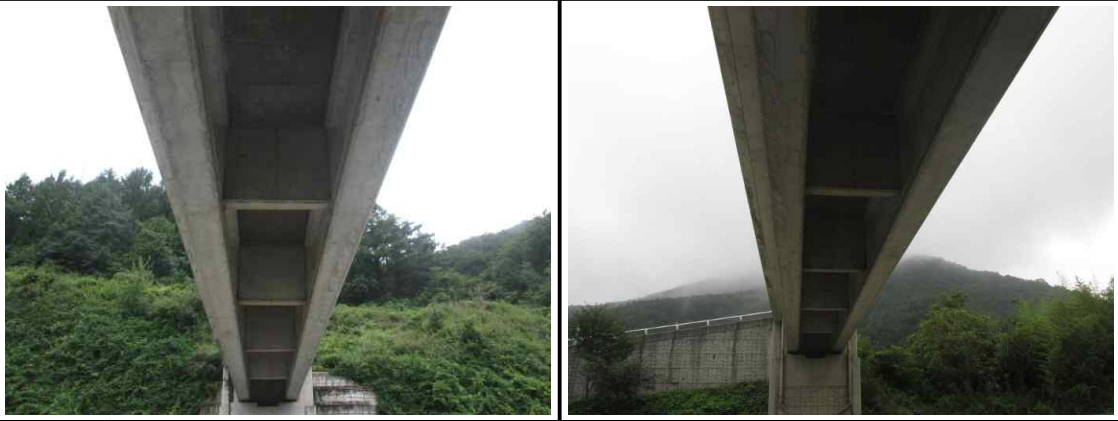
| 위 치 | 바닥판하면 |

바닥판 하면에 대한 외관조사 결과, 전반적으로 특이 손상이 발생하지 않은 양호한 상태이다.

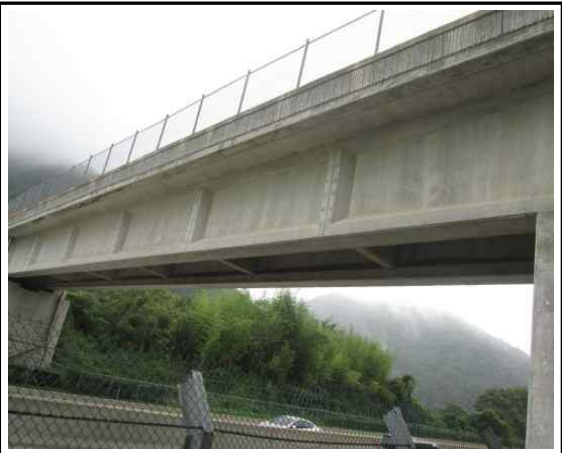
| 위 치 | 주 형 |

콘크리트 거더 및 가로보에 대한 외관조사 결과, 전반적으로 특이 손상이 발생하지 않은 양호한 상태이다.
