# 1. 대동JCT 4교

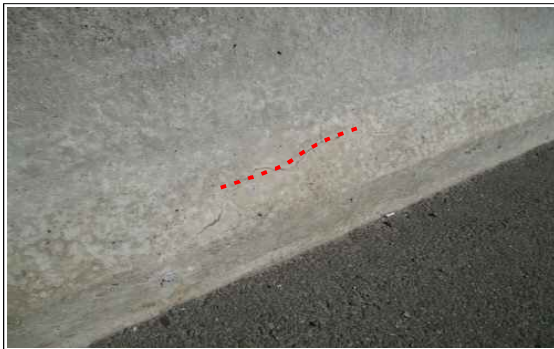
방호벽 상행선 S2 균열(폭 0.2mm)

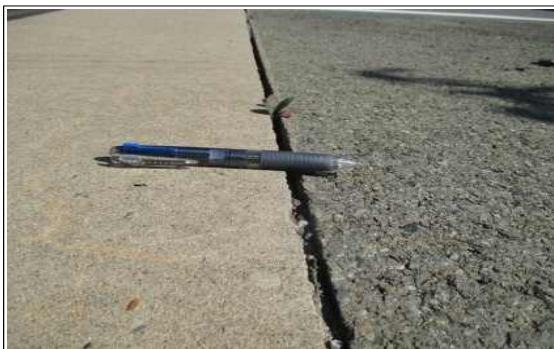
신축이음 하행선 A1  
후타재 접속부 이격 및 단차

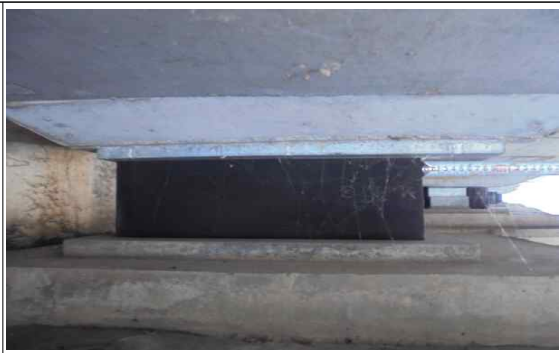
교량반침 상행선 A2 SH3  
본체 고무재 밀림(약 40mm)

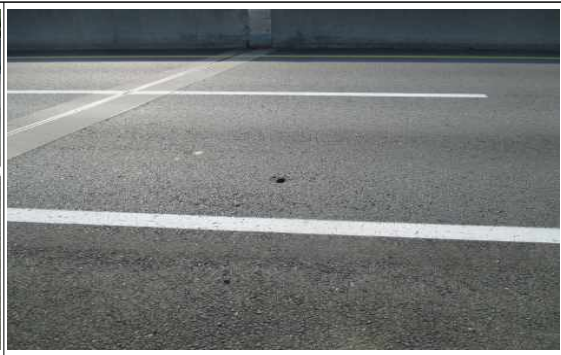
교면포장 상행선 A2측 접속도로 포트홀

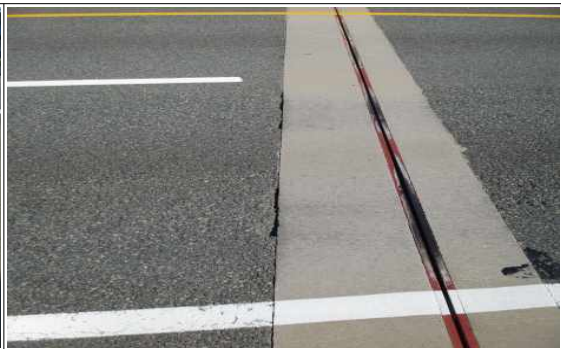
교면포장 하행선 A2측 접속도로 패임

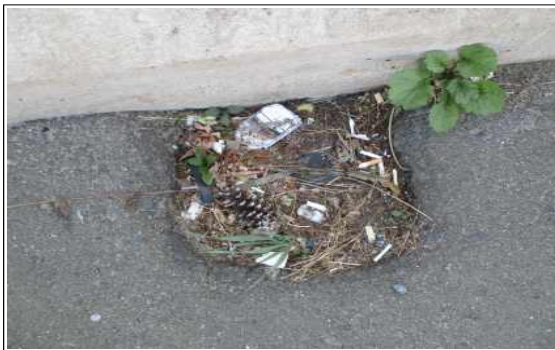
배수시설 하행선 S1 배수구 이물질퇴적

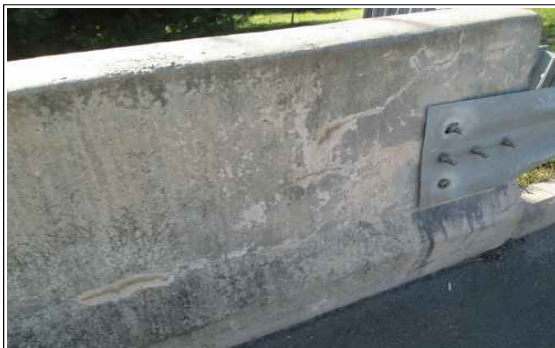
방호벽 하행선 A2측 접속도로 망상균열

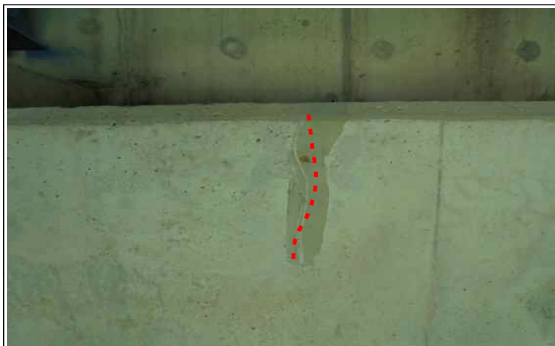
교대 하행선 A1 벽체  
보수부 재균열(폭 0.1mm)

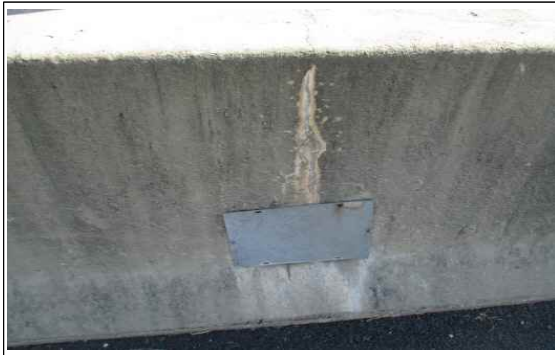
방호벽 S1 수직균열(폭 0.1mm)

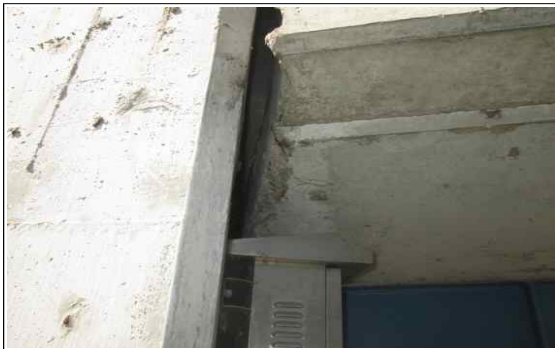
바닥판하면 S1(A2측) 콘크리트 박락

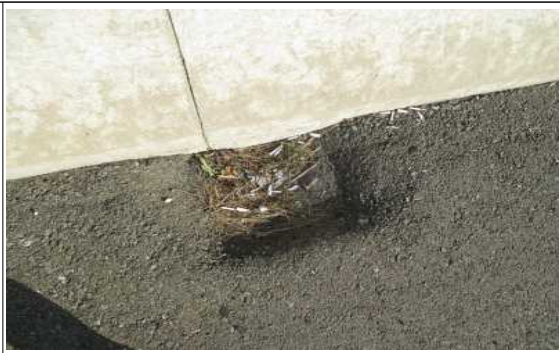
배수시설 S1 배수구 이물질퇴적

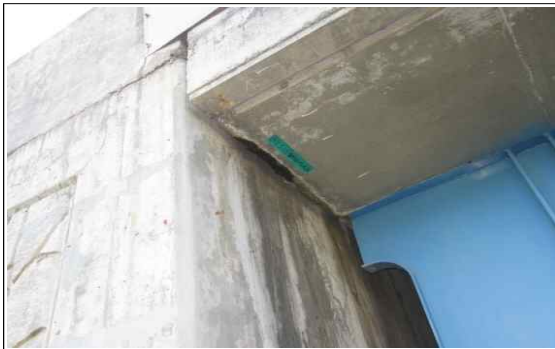
바닥판하면 S1(A1측)  
신축이음 하부 누수흔적

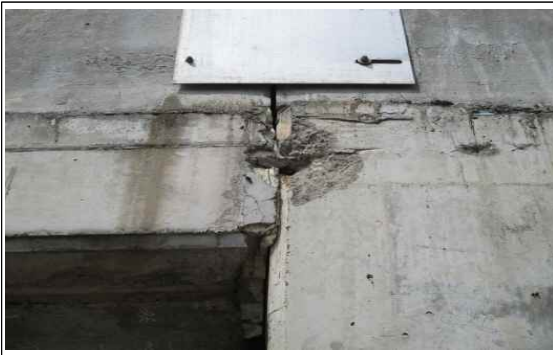
교대 A2 우측 날개벽 콘크리트 박락

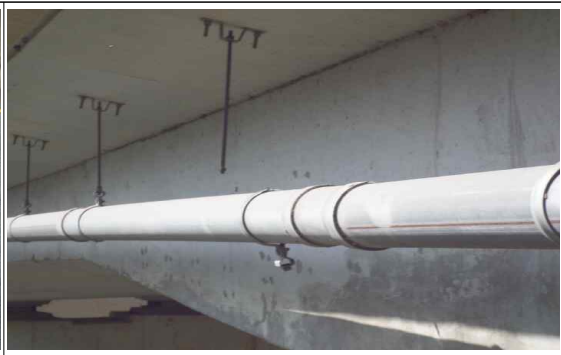
배수시설 하행선 S2 배수관 연결고리  
탈락

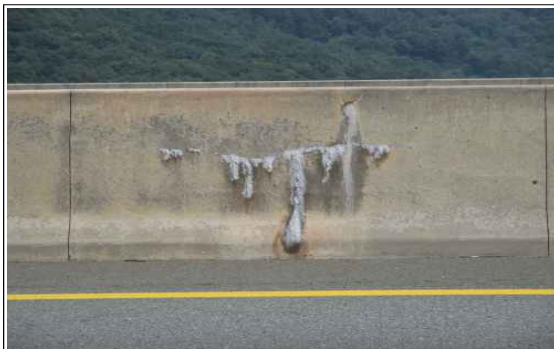
방호벽 하행선 S1 균열부 백태

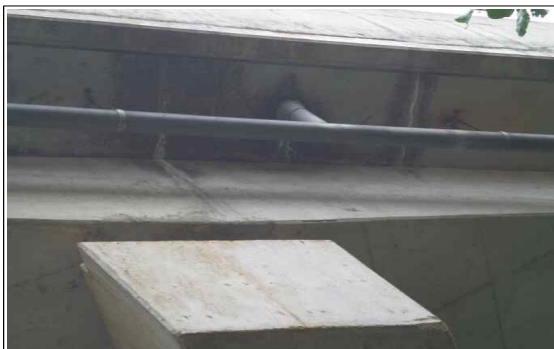
바닥판하면 상행선 S2 백태

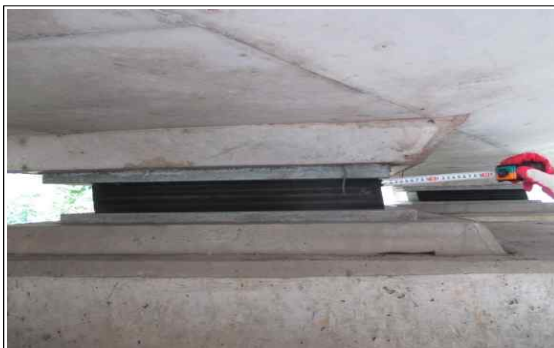
교량받침 상행선 P3 SH5 고무재 밀림

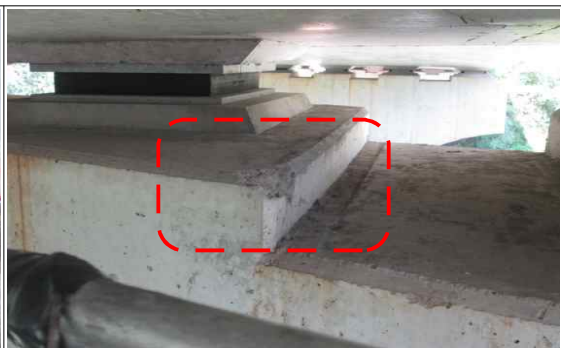
교량받침 상행선 P1 SH5  
받침콘크리트 박락

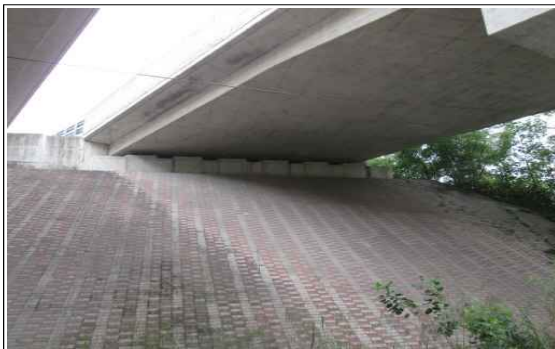
교대 상행선 A2 벽체 누수흔적

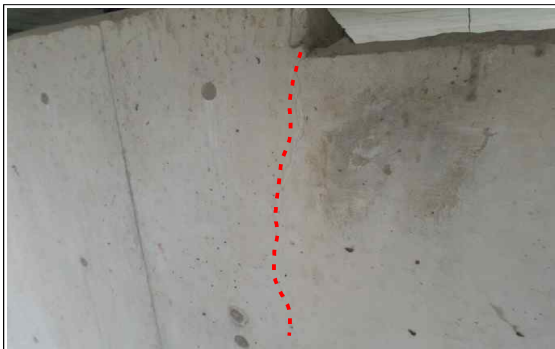
교각 하행선 P2 코핑부 배면  
균열(폭 0.3mm)

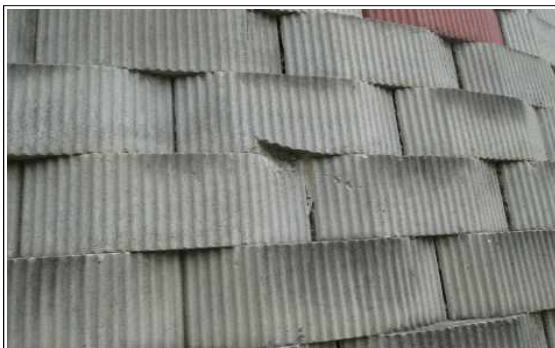
하행선측 보강토 옹벽 국부 박락

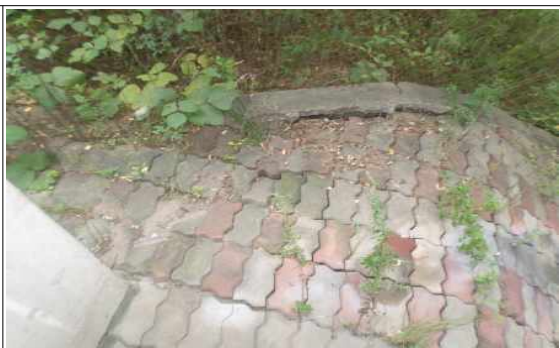
상행선 A2 범면 침하 및 공동 발생

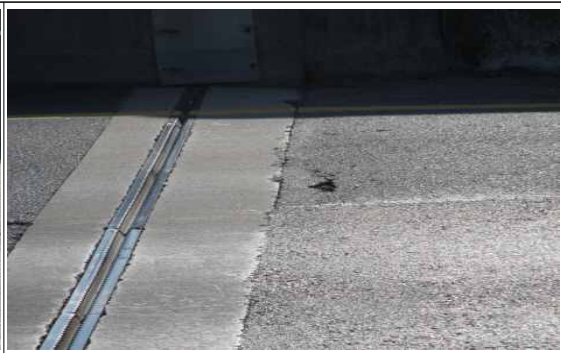
교면포장 상행선 A2측 접속도로 패임

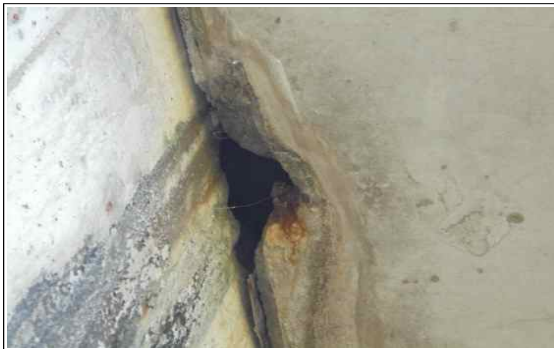
배수시설 상행선 S1  
유도배수관 길이 부족

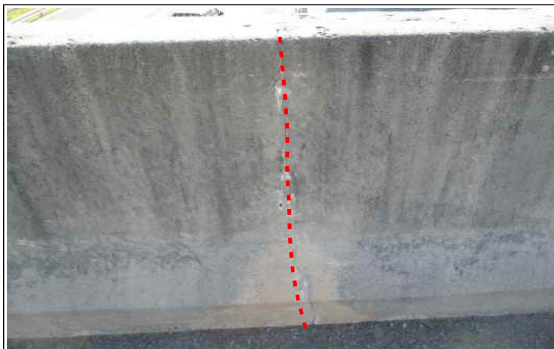
방호벽 하행선 S3 균열(폭 0.4mm)

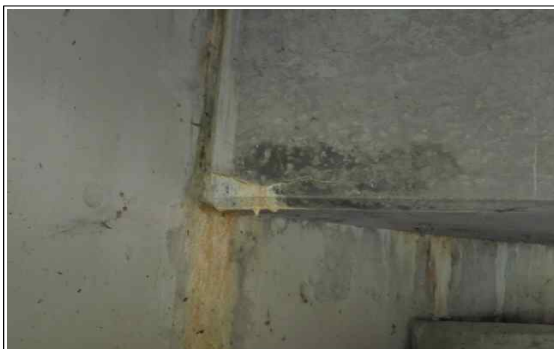
바닥판하면 하행선 S1 백태

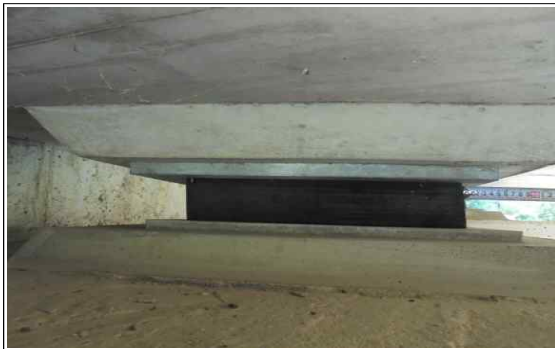
교량받침 하행선 A1 SH3 고무재 밀림

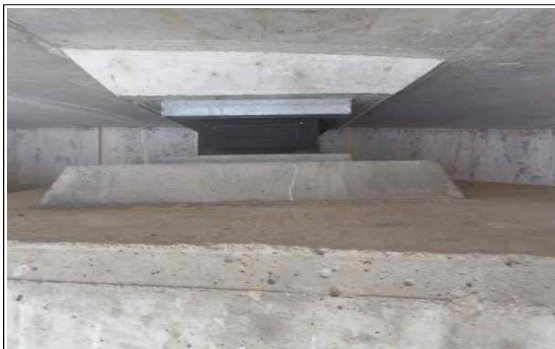
교량받침 하행선 A2 SH2  
무수축물탈 균열(폭 0.1mm)

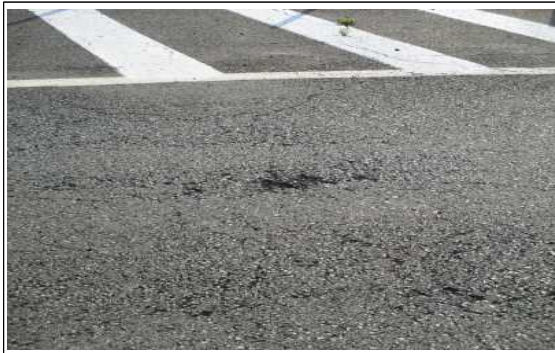
교면포장 상행선 S1 패임

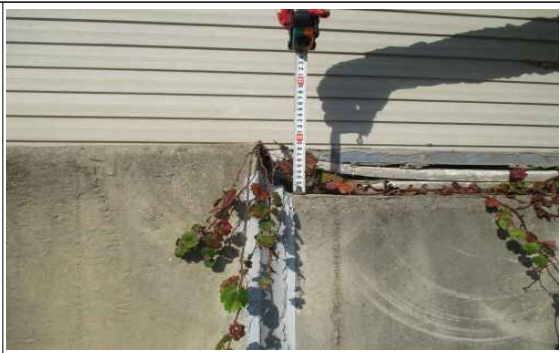
상행선 A1측 접속도로 방호벽 단차

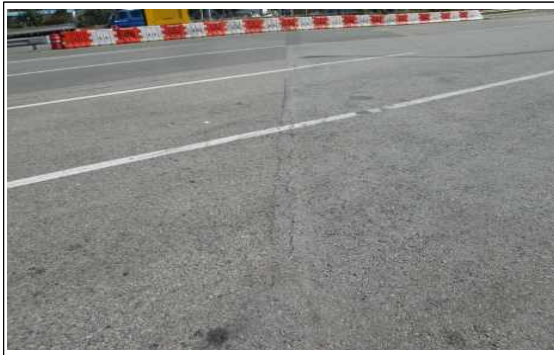
교면포장 군도8호선방향 S1 아스콘 균열

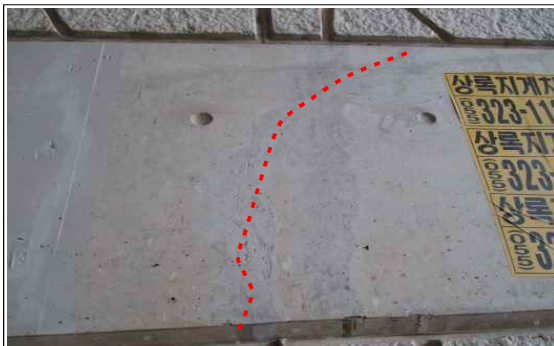
교대 상동IC방향 A1 벽체 균열(폭 0.3mm)

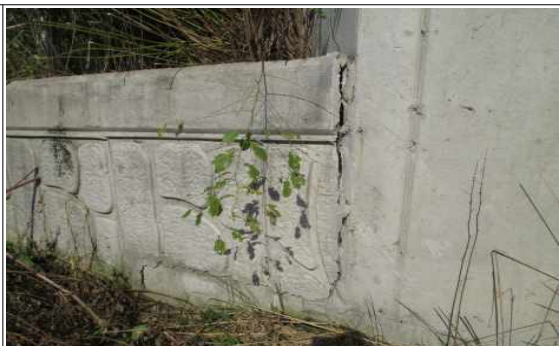
교대 군도8호선방향 A1  
벽체 집합부 실란트 손상

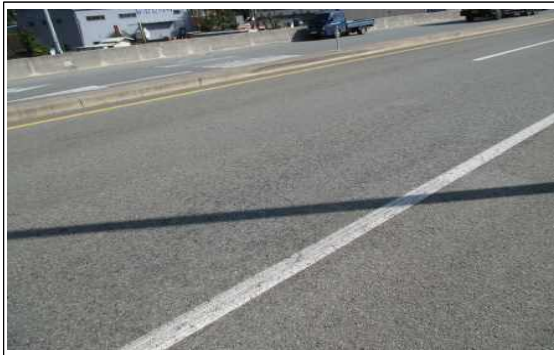
교면포장 군도8호선방향 S3 라벨링

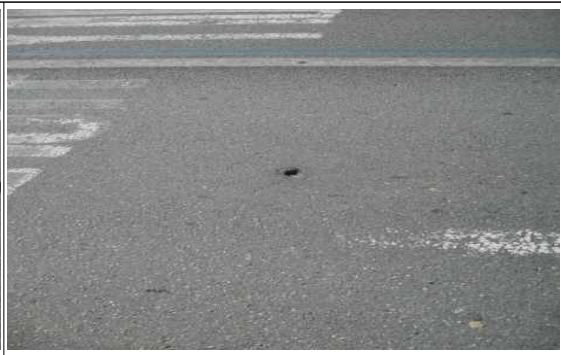
교면포장 상동IC방향 S5 포트홀

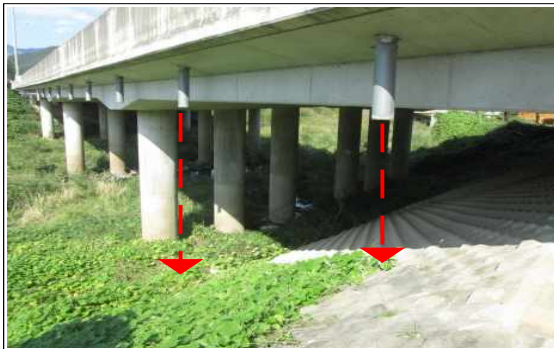
배수시설 군도8호선방향 S5  
배수관 위치불량(법면 상부)

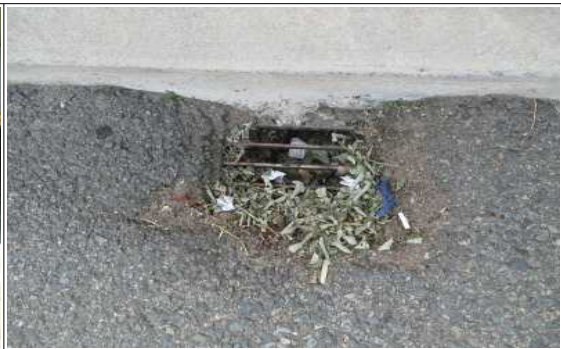
배수시설 군도8호선방향 S3  
배수구 이물질퇴적

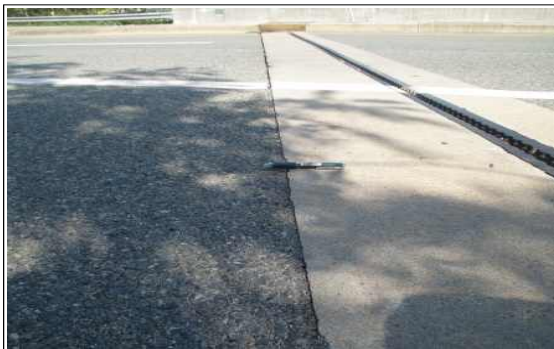
신축이음 군도8호선방향 A1  
접속부 이격 및 단차

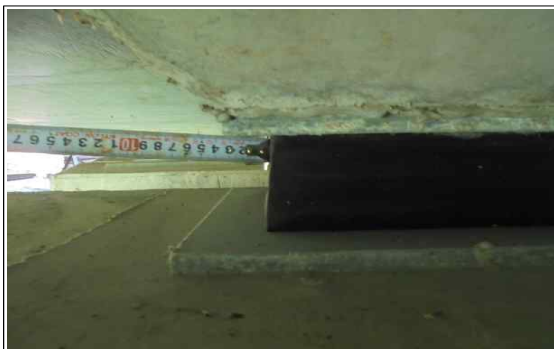
교량받침 상동IC방향 A2 SH5  
고무재 밀림

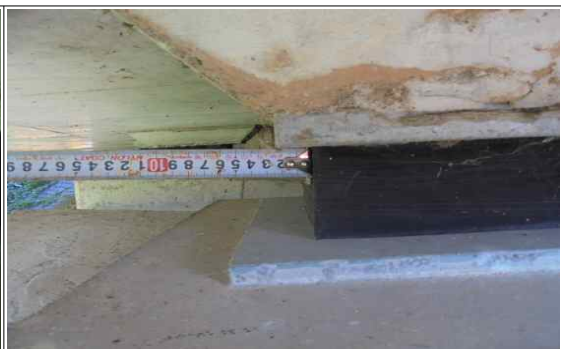
교량받침 군도8호선방향 A2 SH5  
고무재 밀림

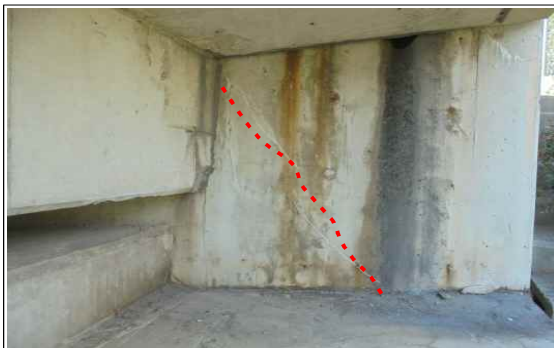
교대 상동IC방향 A1 홍벽  
균열(폭 0.2mm) 및 누수흔적

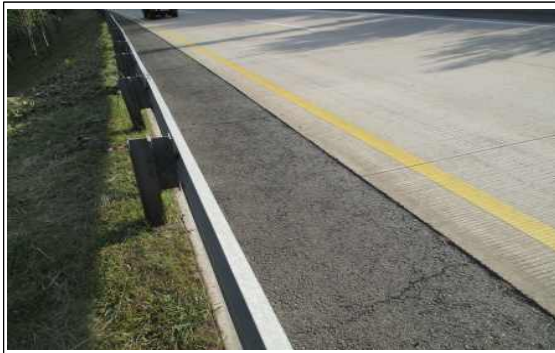
교면포장 하행선 S1 아스콘 균열

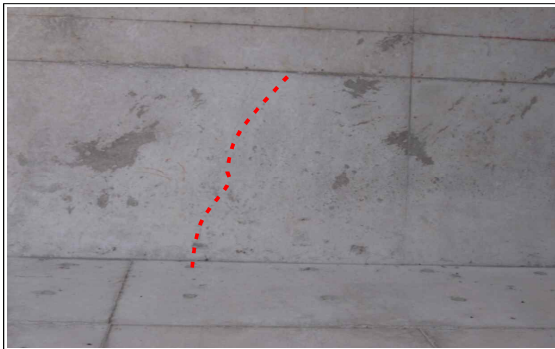
바닥판하면 하행선 S1 균열(폭 0.2mm)
