# 1. 동대구 JCT 1교

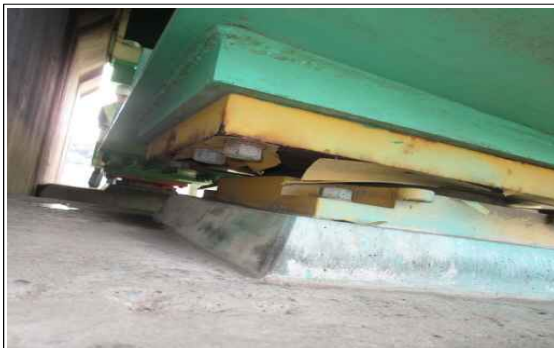
교량받침 A2-SH1 무수축물탈 균열  
(폭 0.1mm)

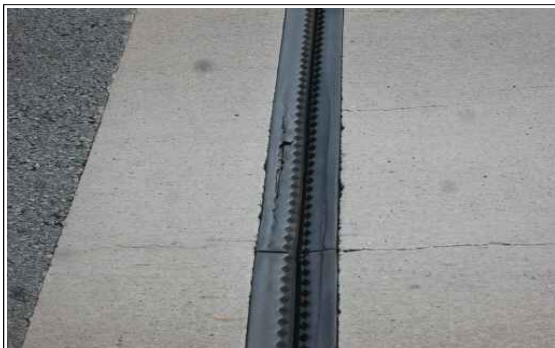
신축이음 하행선 A1 본체 고무재 손상

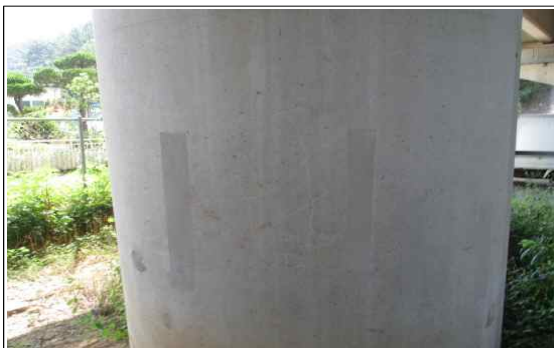
교각 상행선 P2 기둥부 배면 망상균열

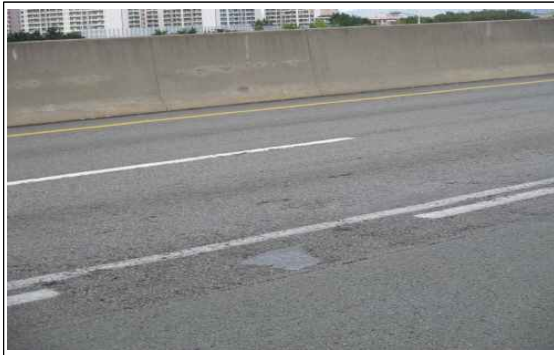
교면포장 상행선 S1 라벨링 및 패임

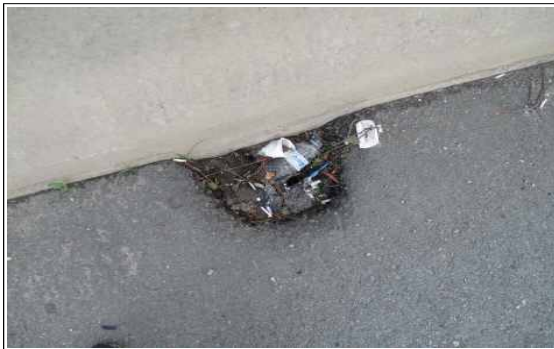
배수시설 상행선 S1 배수구 이물질퇴적

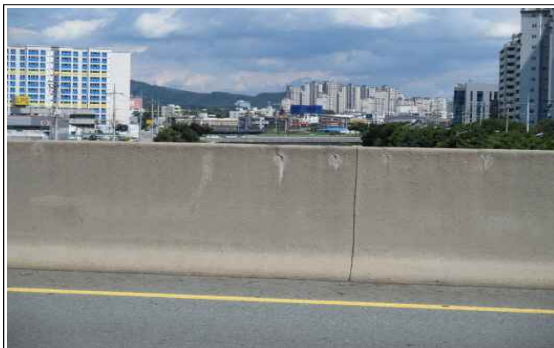
중분대 하행선 S2 균열부 백태

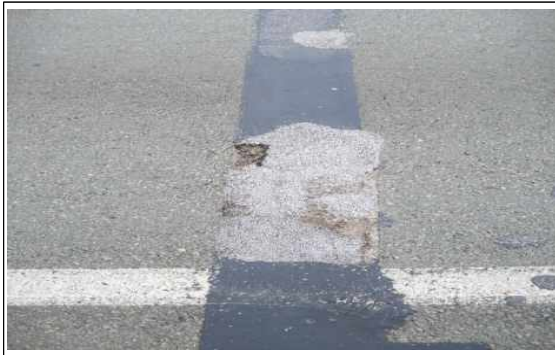
교면포장 하행선 S1(A1측) 아스콘 보수부 함몰

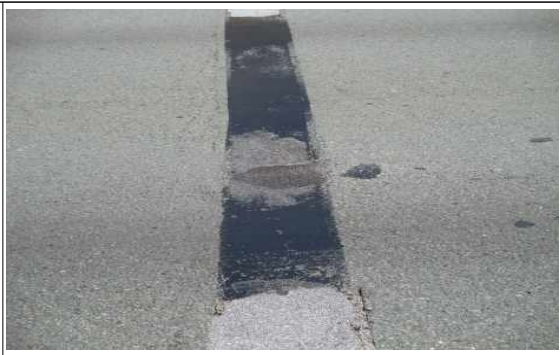
교면포장 하행선 S1(A2측) 아스콘 보수부 함몰

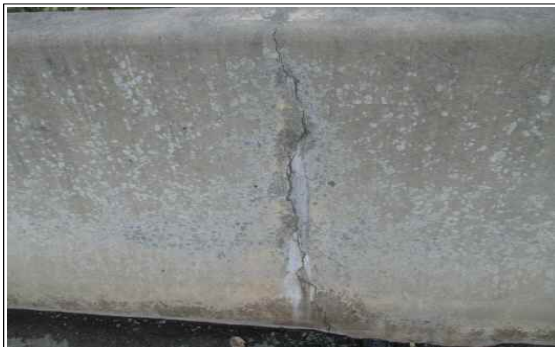
방호벽 상행선 S1 균열(폭 0.3mm)

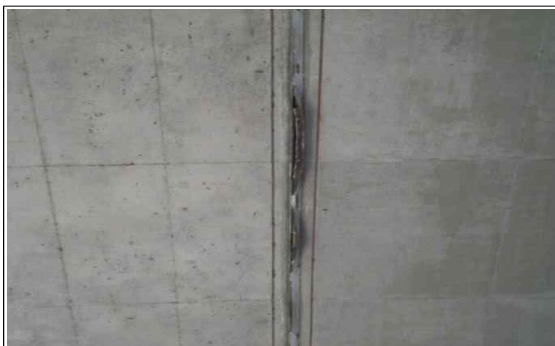
바닥판하면 상·하행선 S1 접합부 실란트 손상

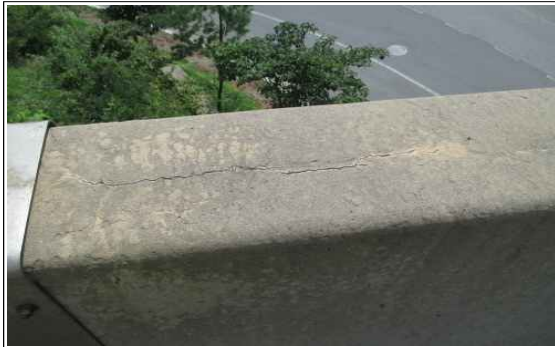
방호벽 상행선 S1 균열(폭 0.4mm)
