# 1. 옥산보도육교

## 2. 옥산육교

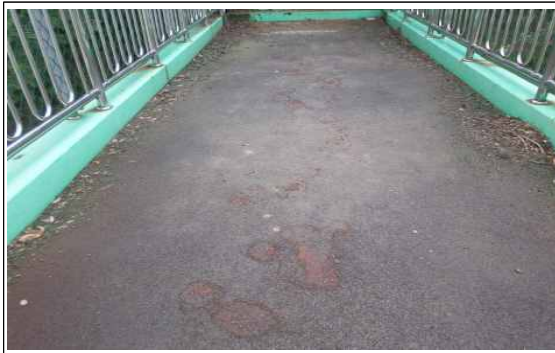
교면포장 S1 패임

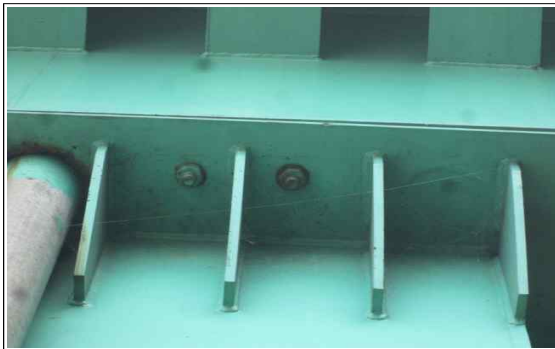
A2측 기둥 상부 볼트 녹발생

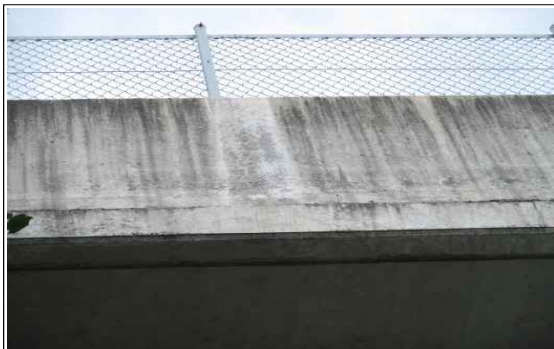
바닥판하면 S1 방호벽 방호벽 접속부  
백태

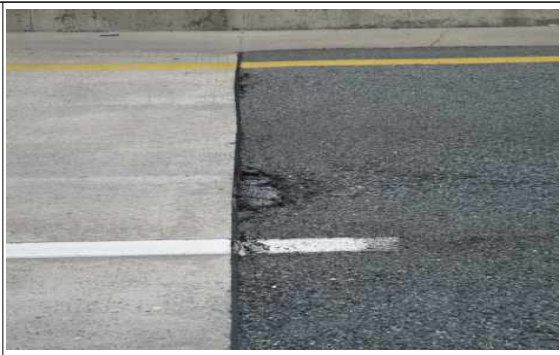
교면포장 하행선 A2측 접속도로 패임

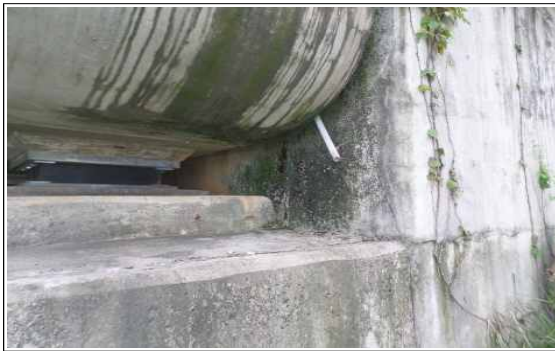
배수시설 상행선 A2 유도배수관  
길이부족

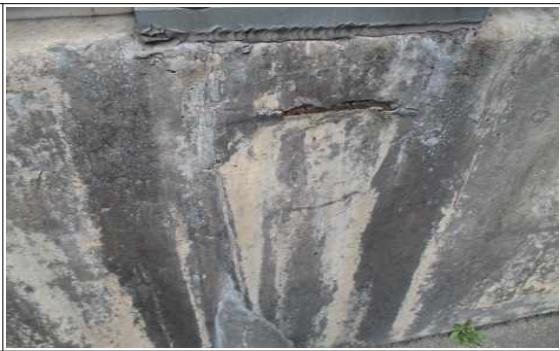
방호벽 상행선 S3 철근노출

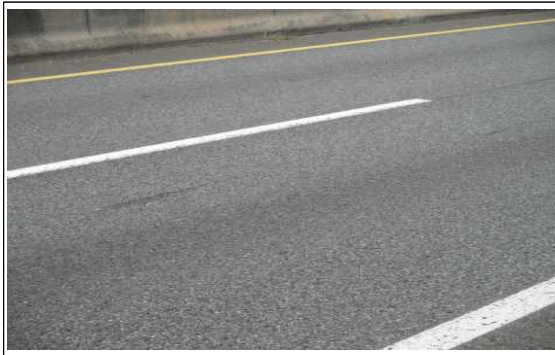
교면포장 상행선 S1 패임

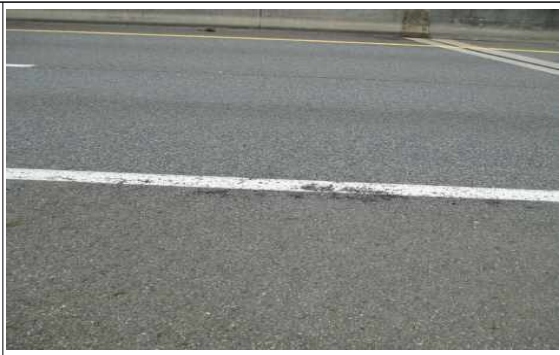
교면포장 상행선 S1 라벨링

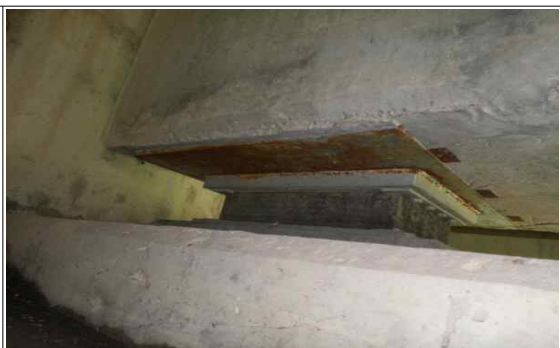
교량받침 상행선 A1 SH5 Plate 녹발생

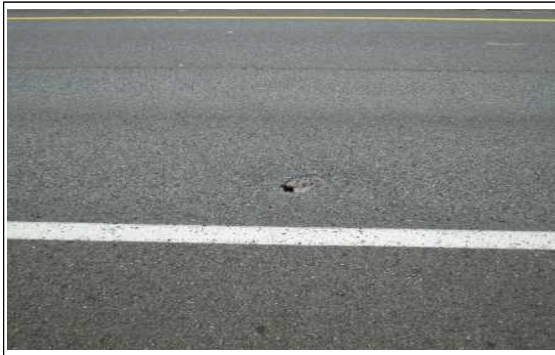
교면포장 상행선 A2측 접속도로 패임

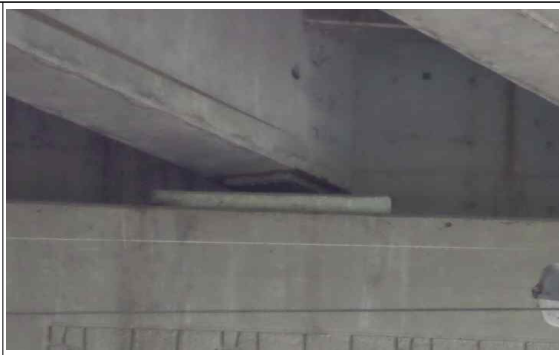
교량받침 상행선 A2 SH1 Plate 녹발생

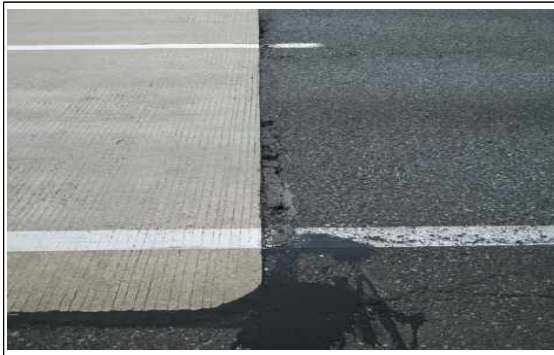
교면포장 상행선 A1측 접속도로  
아스콘 패임

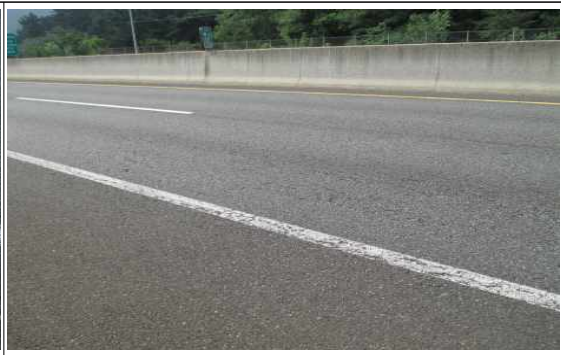
교면포장 상행선 S1 라벨링

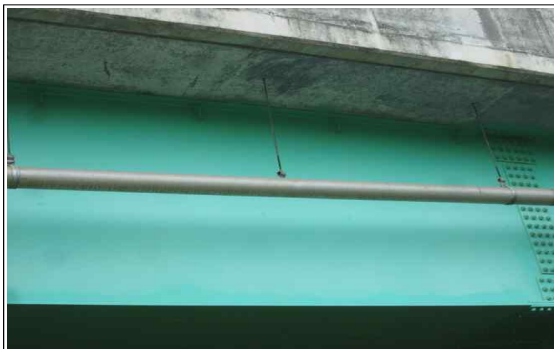
배수시설 상행선 S1 배수관 연결고리  
탈락

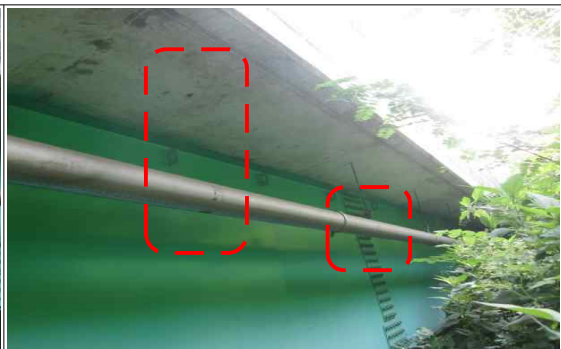
배수시설 하행선 S1  
배수관 연결고리 및 연결재 탈락

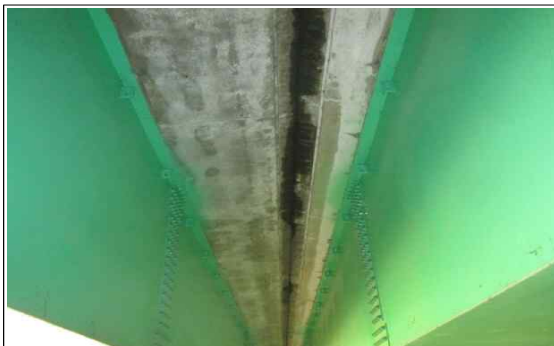
상·하행선 S1 바닥판하면  
접합부 누수흔적 및 백태

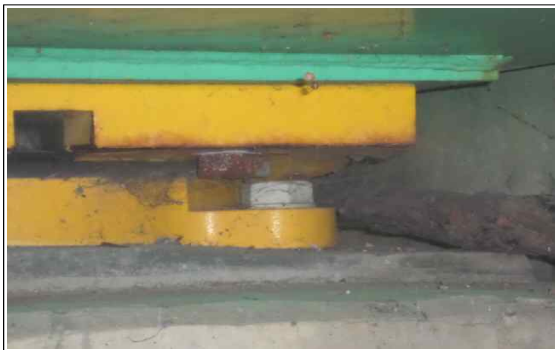
교량반침 하행선 A1 SH1  
Plate 도장탈락 및 볼트 녹발생

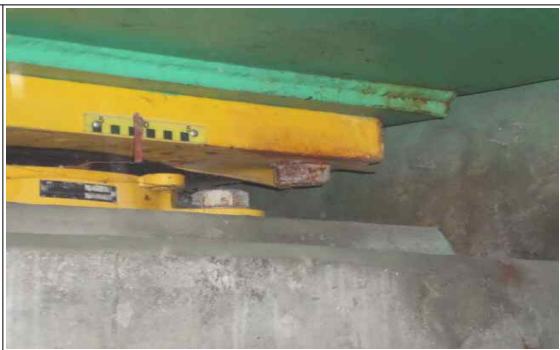
교량반침 하행선 A2 SH2  
Plate 도장탈락 및 볼트 녹발생

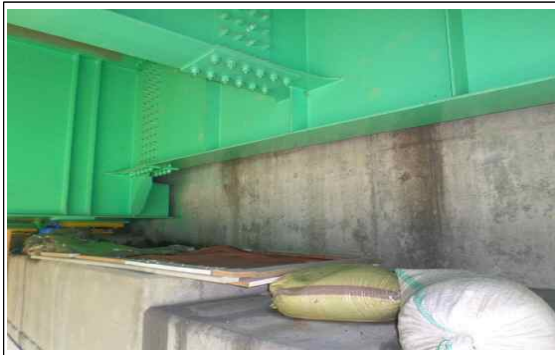
교대 상행선 A2 상면  
이물질퇴적(자재적치)

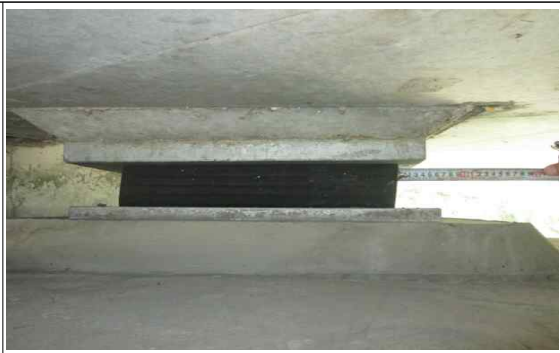
교량받침 하행선 A1 SH1 고무재 밀람
